**MANIFESTAÇÕES PATOLÓGICAS EM CONDOMÍNIOS  
HABITACIONAIS DE INTERESSE SOCIAL DO MUNICÍPIO  
DE PORTO ALEGRE: LEVANTAMENTO E ESTUDO SOBRE  
A RECORRÊNCIA**

Porto Alegre  
novembro 2005

Trabalho de conclusão apresentado ao Curso de Mestrado  
Profissionalizante em Engenharia da Escola de Engenharia da  
Universidade Federal do Rio Grande do Sul, como parte dos  
requisitos para obtenção do título de Mestre em Engenharia na  
modalidade Profissionalizante

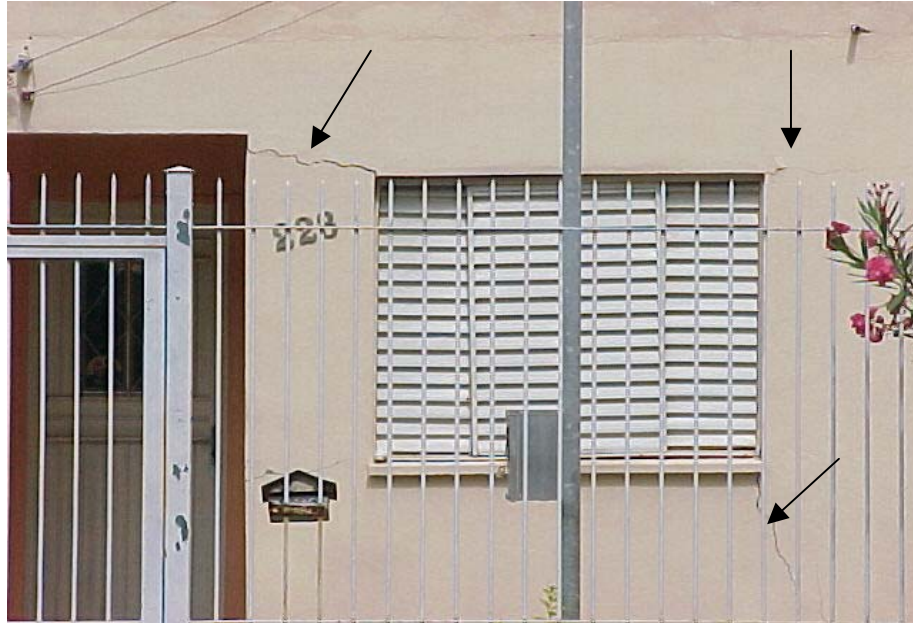
Figura 2 – Fissuras em parede junto à janela

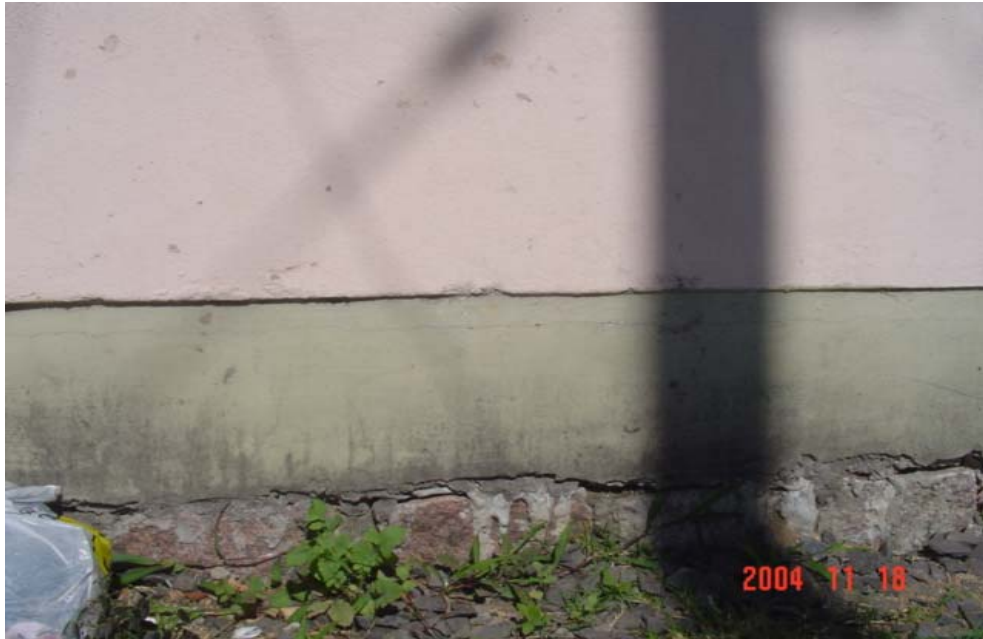
As ocorrências registradas no item rachaduras dizem respeito à fissuração da viga de baldrame, nas pedras de fundação e na interface entre as pedras e a argamassa de assentamento e entre as pedras e a viga. Foram percebidas, quando ocorreram, pelos pesquisadores. Os moradores das casas não as haviam percebido. Neste item foram registradas 5 ocorrências, localizadas em 4 condomínios. A figura 10 ilustra este tipo de manifestação.

Figura 10: Condomínio Renascer →Alvenaria de pedra + baldrame com fissura + parede

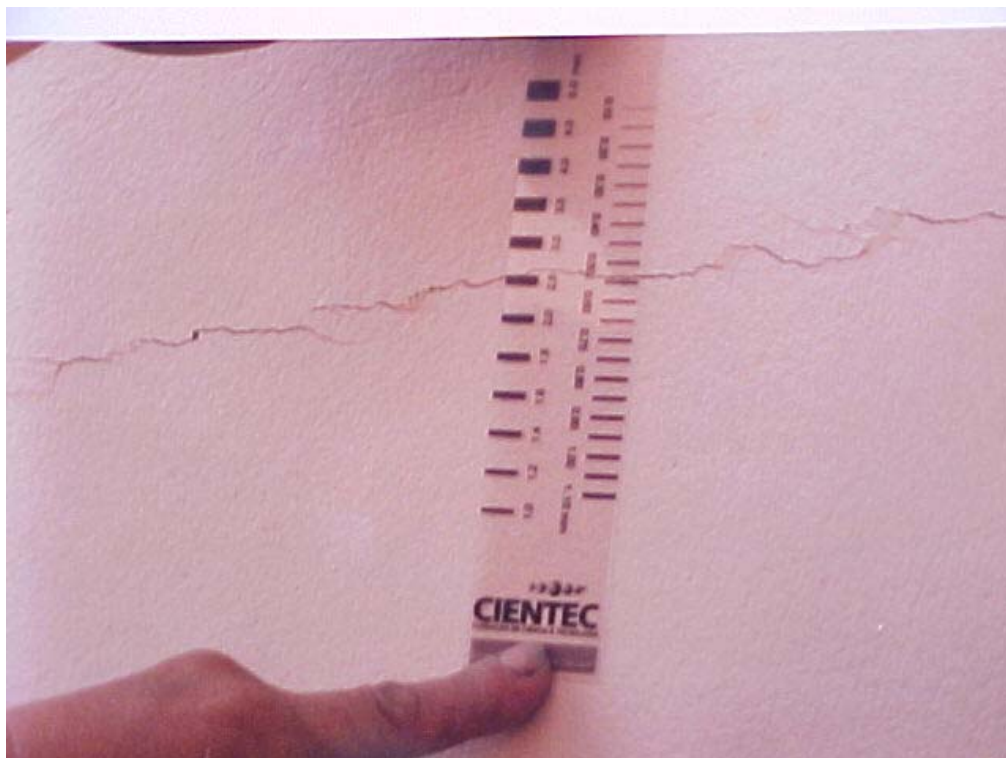
Figura 13: fissurômetro mostra a ordem de grandeza de uma fissura em parede

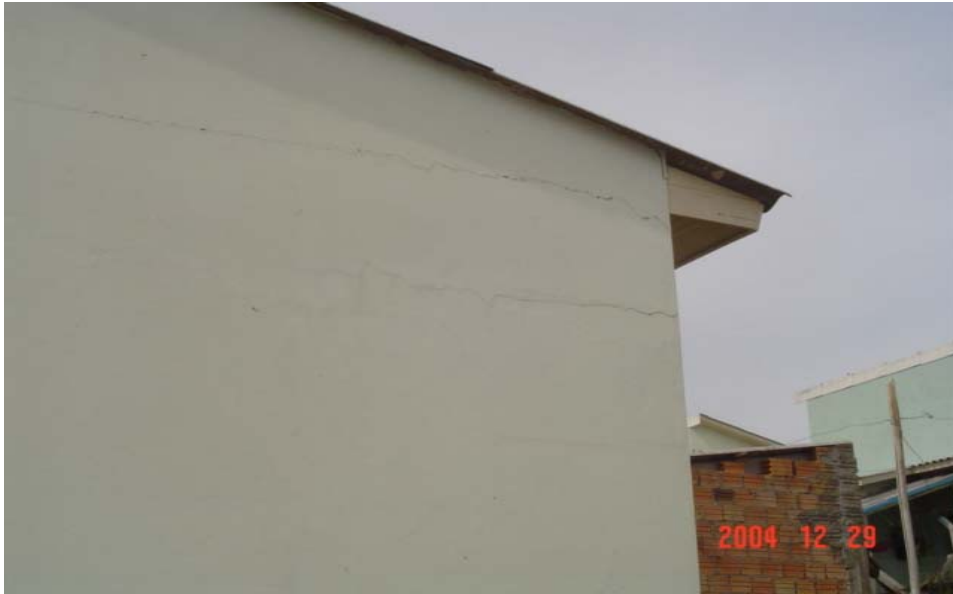
Figura 14: fissuração da parede junto à laje. Condomínio Costa e Silva.

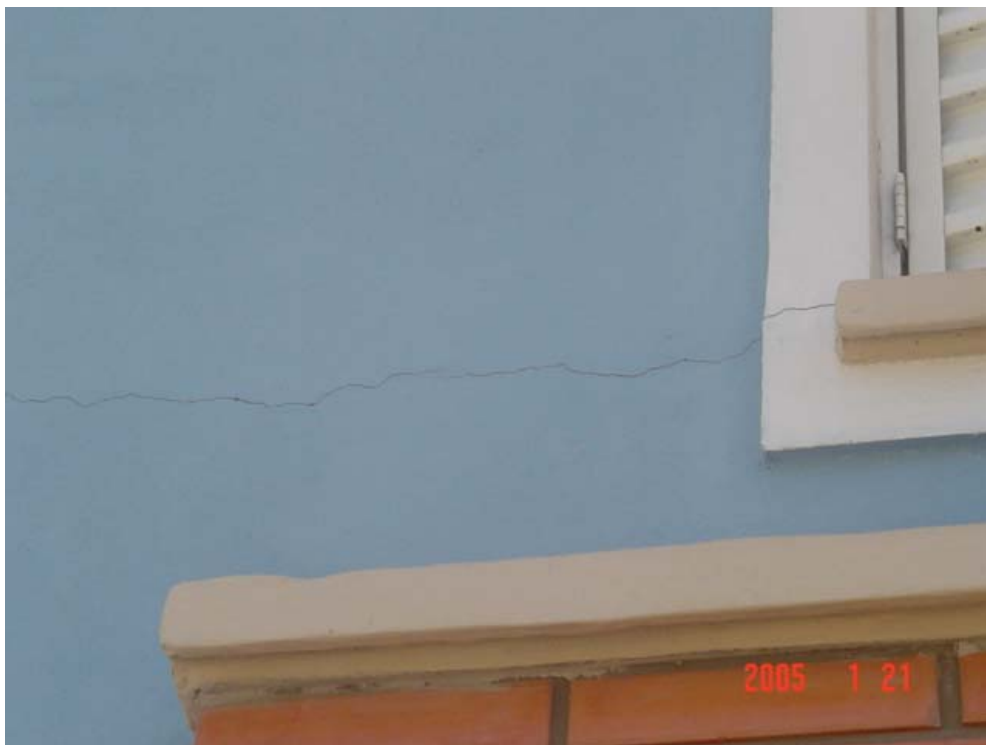
As manifestações junto à portas e janelas foram uma constante em todos os condomínios e são as que causam maior desconforto aos usuários. A figura 15 ilustra este tipo de manifestação.

Figura 15: fissuração da parede à partir da janela. Condomínio Pôr do Sol.

Não foi identificada nas especificações dos empreendimentos referência à exigência de presença de contraverga. Entretanto, pela análise da figura 15 tem-se a impressão que o peitoril pré-moldado de concreto e o detalhe arquitetônico logo abaixo mudaram a direção preferencial da fissura que seria de 45° em direção ao solo, na maioria dos casos registrados na pesquisa. Este detalhe aumentou a espessura da parede, apesar de minimamente ultrapassar o vão da janela, mas não impediu a formação da fissura. A figura 16 mostra a execução das alvenarias do condomínio Costa e Silva. Nota-se a existência de verga e contraverga de concreto armado no vão das janelas de sala e quarto, mesmo não havendo previsão expressa para a contraverga nas especificações da obra. Isto não impediu a posterior formação das fissuras ao redor das mesmas. Pode-se ver também que nas janelas de banheiro não há nem verga e nem contraverga visíveis.

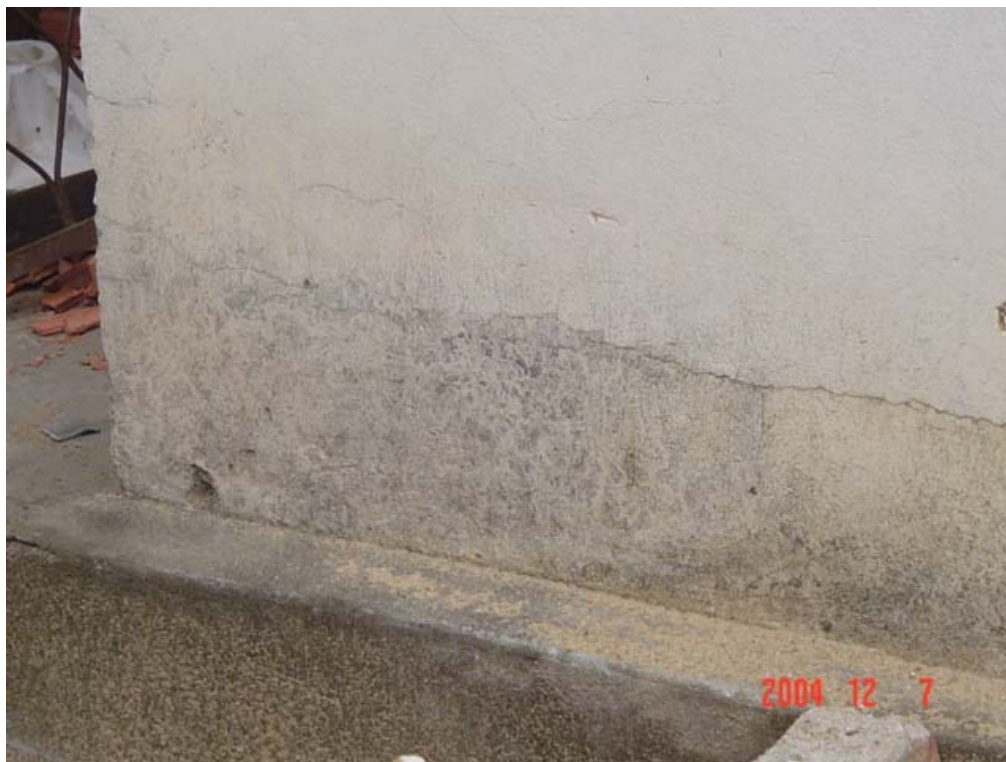
As fissuras junto ao piso, presentes em 8% de todas as unidades amostradas se localizam na interface da parede com a viga de fundação. A figura 17 ilustra este tipo de manifestação.

Figura 17: umidade ascendente provocando fissuração na parede.  
Condomínio São Guilherme.

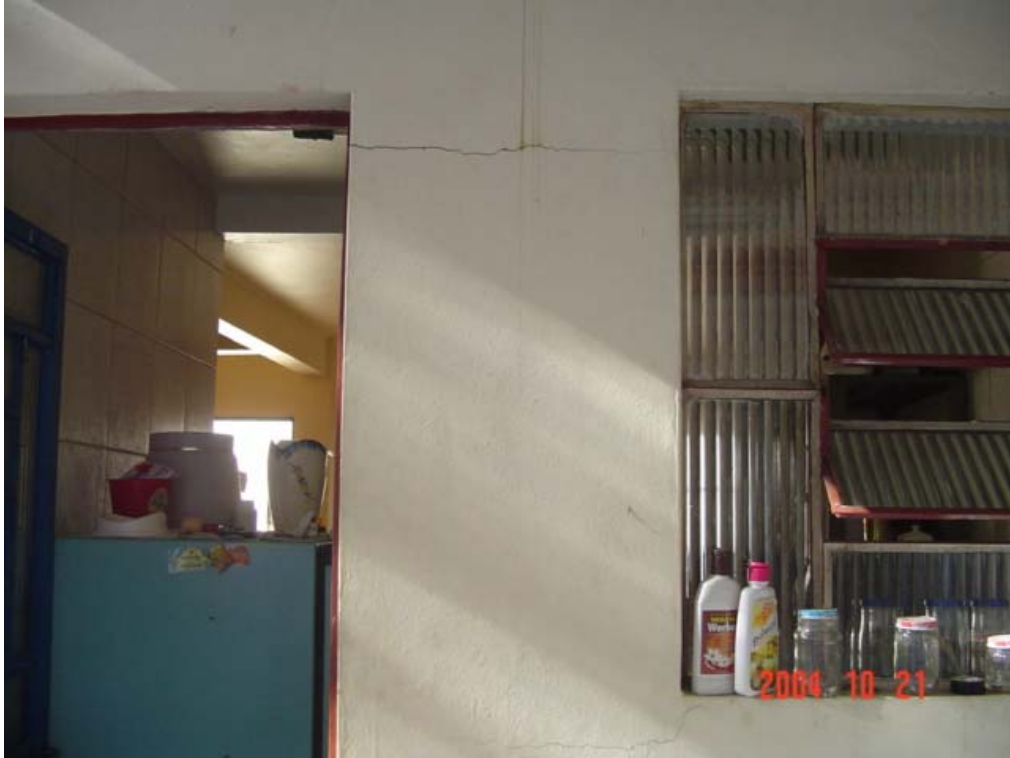
Figura 18: fissuração junto à porta e janela da cozinha. Condomínio Dona Eugênia.

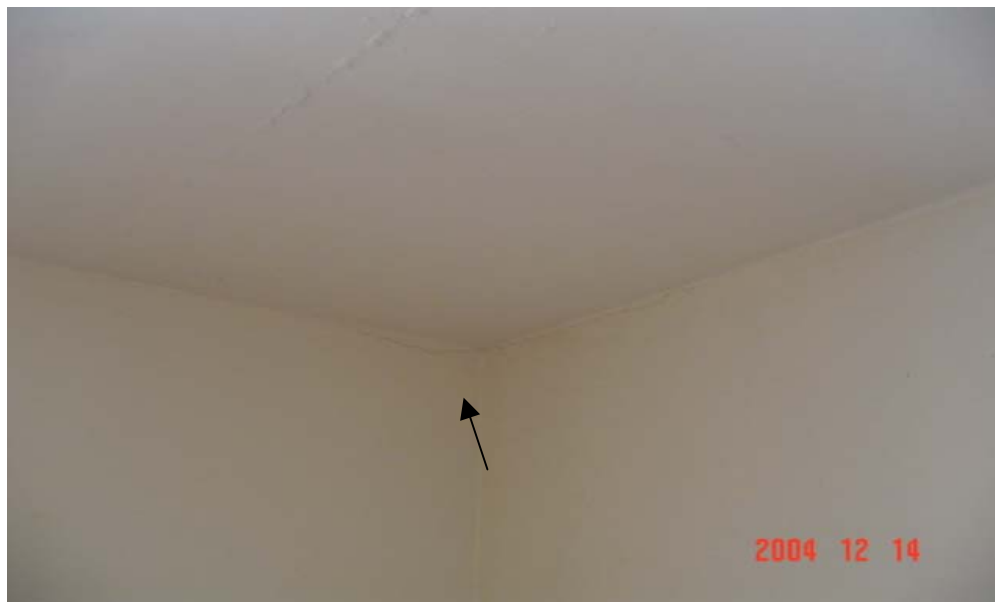
Figura 21: fissura na face interna da parede junto à laje de entrepiso.  
Condomínio Pôr do Sol.

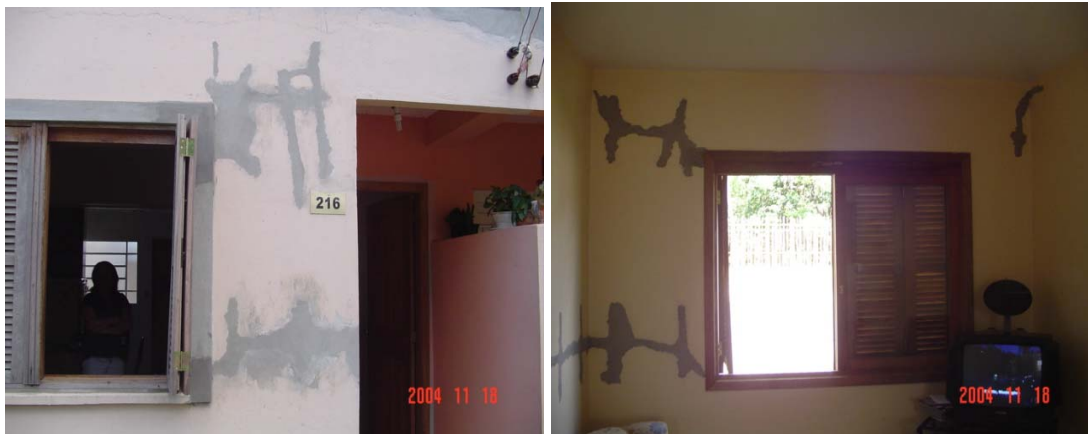
As fissuras junto à janela e porta também tiveram incidência semelhante às da face externa e o mesmo tipo de configuração. As figuras 22a e 22b mostram manutenção em parede na região junto à janela em unidade do condomínio Renascer, realizada pela construtora que executou a obra. Neste caso as fissuras trabalharam a ponto de atravessar a parede. Este foi o segundo conserto executado na mesma parede. Na primeira vez, a construtora que realizou a obra voltou e obturou as fissuras recompondo o revestimento. Cerca de um mês depois as fissuras apareceram novamente no mesmo local, e aumentaram em extensão e profundidade até atravessar a parede de uma face até a outra. Nesta segunda intervenção, a construtora grampeou as fissuras e recompôs o revestimento. Conforme depoimento dos usuários: “as fissuras voltam a aparecer em local próximo ao que foi costurado”, demonstrando que as tensões que geraram as fissuras continuam presentes, mantendo a atividade das mesmas.

(a) (b)  
Figura 22(a e b): recomposição da parede devido a fissuras que a atravessaram junto à janela no condomínio Renascer

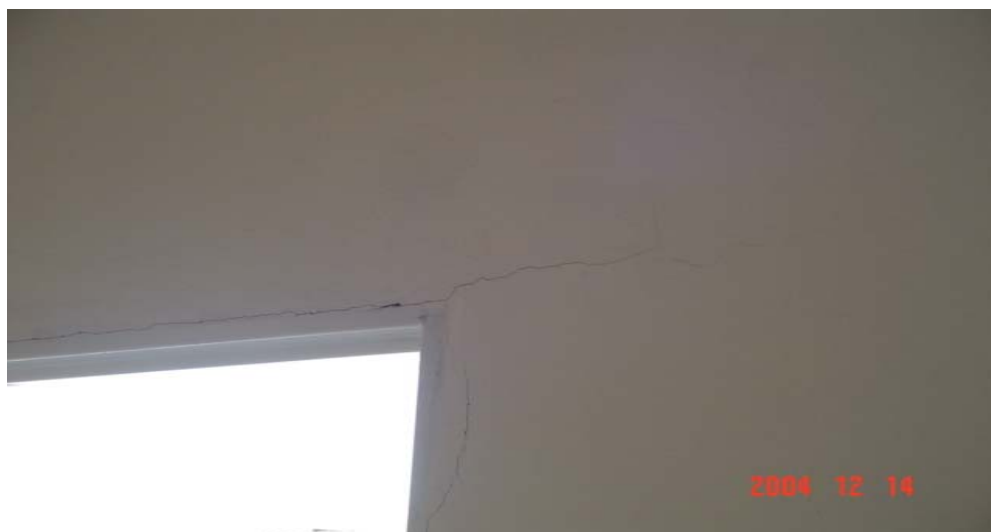
A figura 23 mostra fissura na face interna da parede junto à porta. Note-se que a característica é a mesma das fissuras junto às janelas. Entretanto são, via de regra, menores.

Figura 23: fissuras junto à porta na face interna da parede.  
Condomínio Pôr do Sol

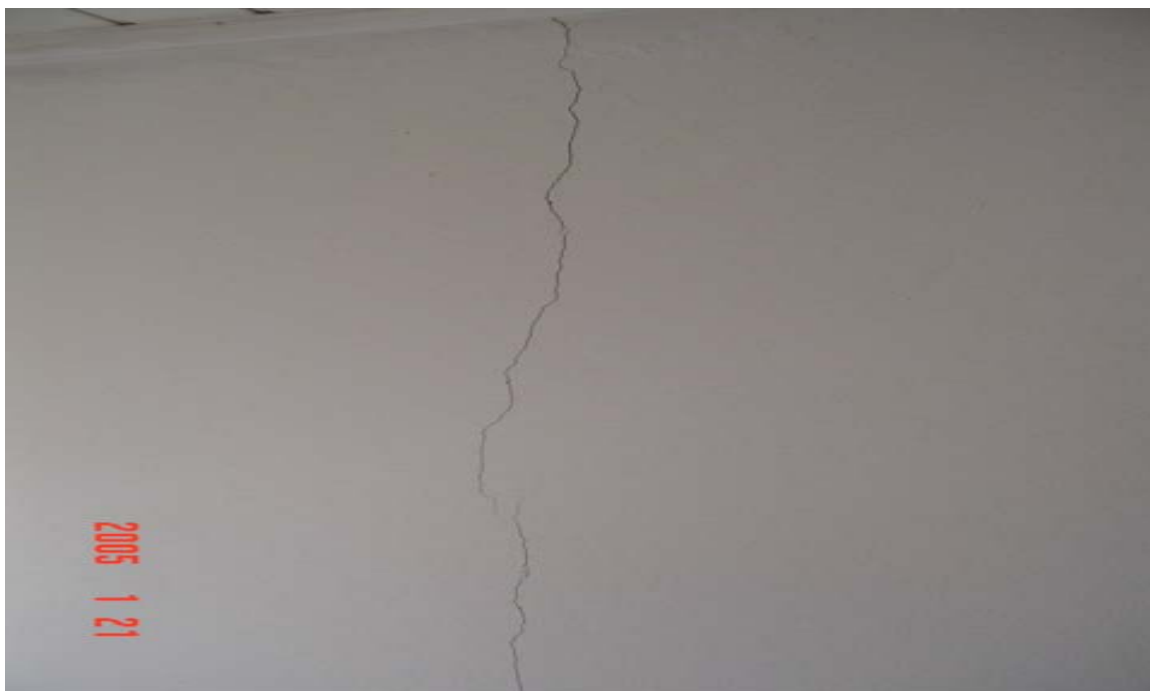
No item *outros* foram registradas as ocorrências que não se enquadraram nos casos anteriores, como, por exemplo, um caso ocorrido no condomínio Pôr do Sol, de fissuração vertical em parede do segundo pavimento. Esta ocorrência foi identificada em 01 unidade habitacional e está registrada na figura 24.

Figura 24: fissura vertical em parede do segundo pavimento.  
Condomínio Pôr do Sol.

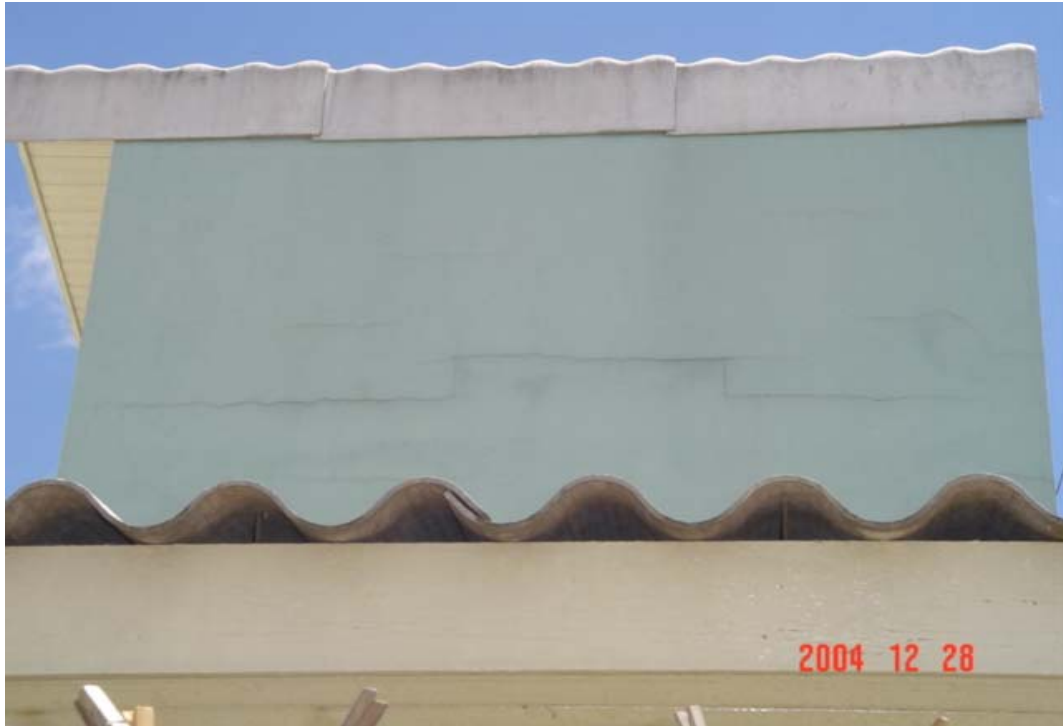
Figura 26: fissuração da face externa que permitiu a passagem de umidade para a face interna da parede. Condomínio Costa e Silva

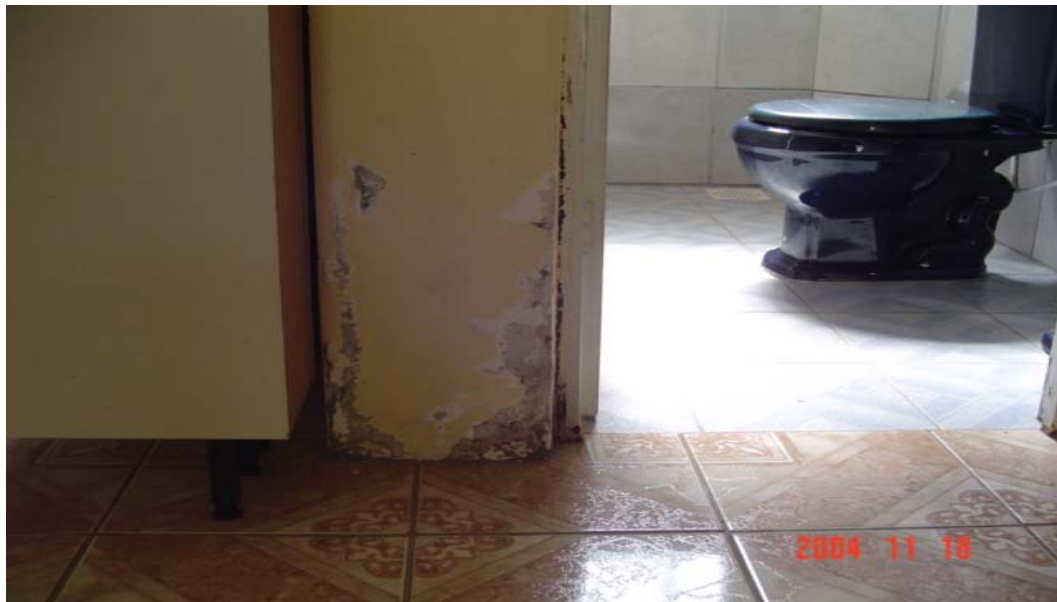
Figura 27: base da parede manchada e com o revestimento deteriorado pela presença de umidade ascensional. Condomínio Renascer.

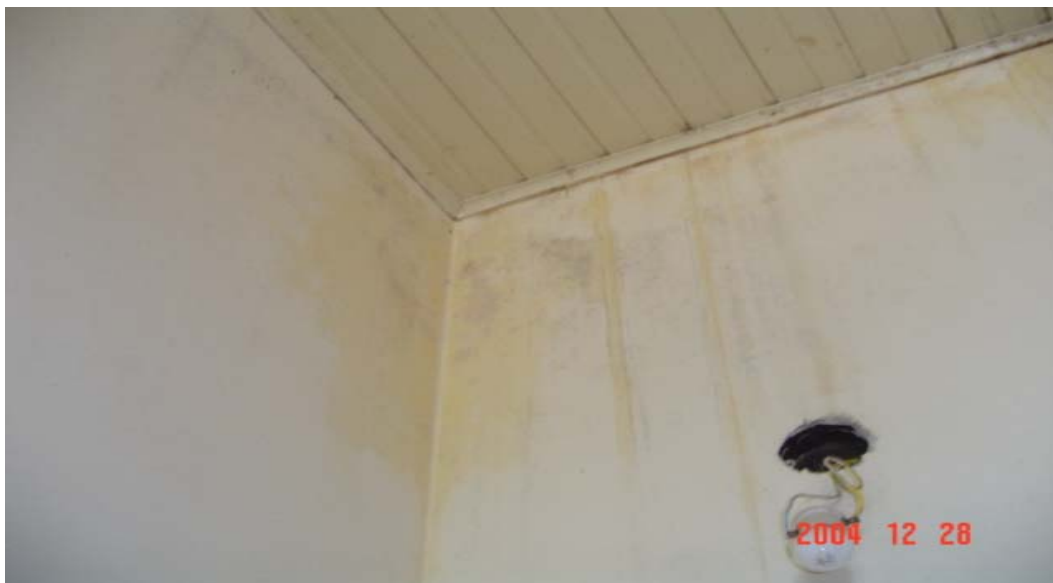
Na face externa, as manchas se localizaram preferencialmente na parte inferior da parede e, também nas empenas cegas voltadas para o sul. Na face interna das paredes, as manchas foram registradas com mais freqüência nas paredes com fissuras de maior dimensão, que comprometeram a estanqueidade da parede e permitiram a penetração da água. Este é o caso ilustrado pela figura 26. Também foram registrados casos de umidade ascensional como o mostrado na figura 27 e de manchamento e umidade na parede devido à penetração de água pelo telhado, conforme ilustra a figura 28.

Figura 28: manchamento e presença de umidade por infiltração de água de chuva pelo telhado e pela parede. Condomínio Costa e Silva.

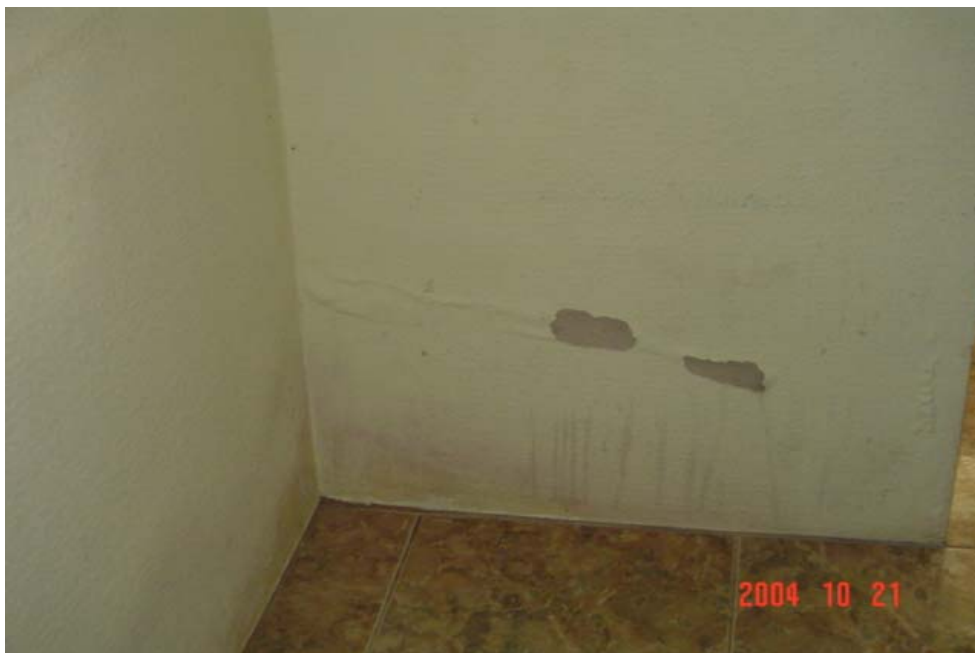
Figura 31: rompimento da pintura e esfarelamento do reboco.  
Condomínio Dona Eugênia

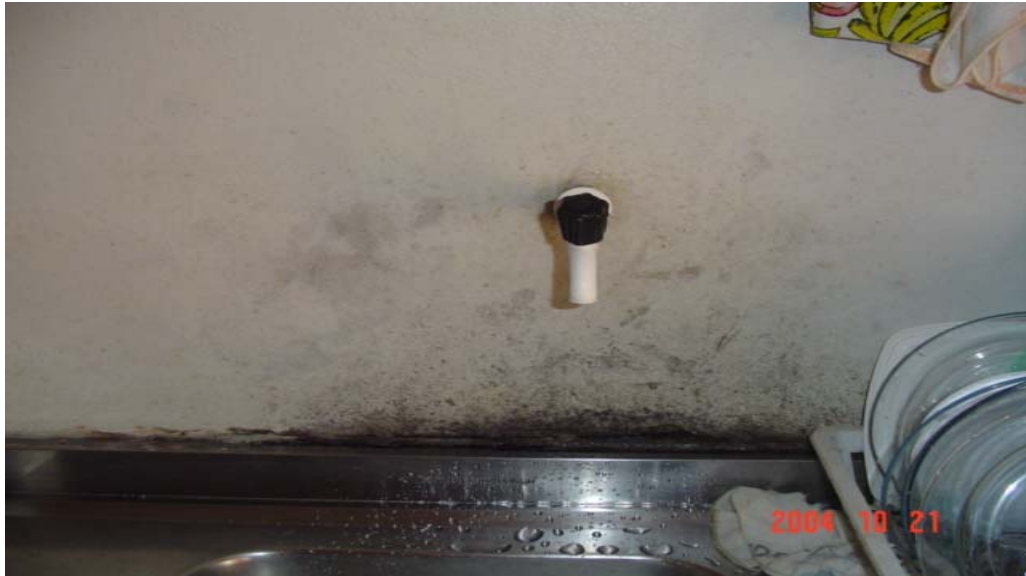
Figura 32: manchamento do revestimento pela presença de umidade (pia de cozinha). Condomínio Dona Eugênia.

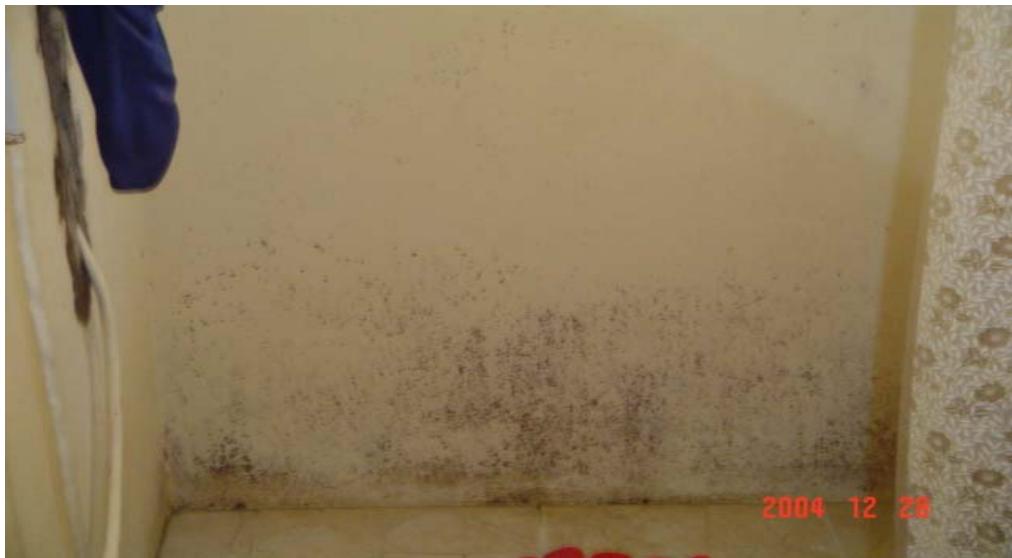
Figura 33: manchamento do revestimento pela presença de umidade (box de banheiro). Condomínio Renascer.

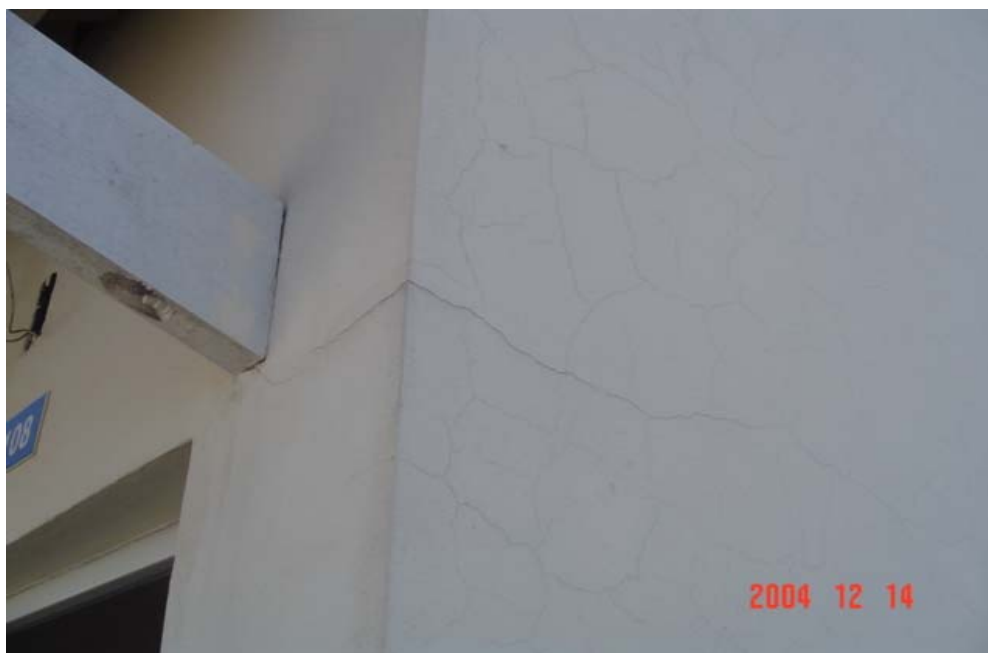
Figura 36: fissuração do revestimento externo em mapeamento.  
Parede Su-Sudoeste no condomínio Pôr do Sol

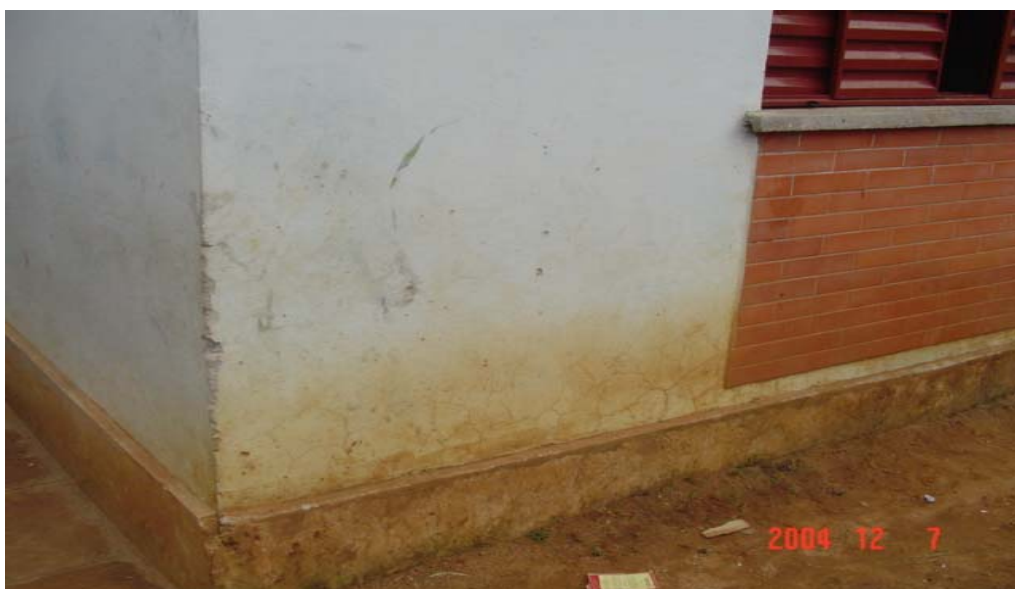
Figura 37: manifestações em revestimento externo no condomínio São  
Guilherme.

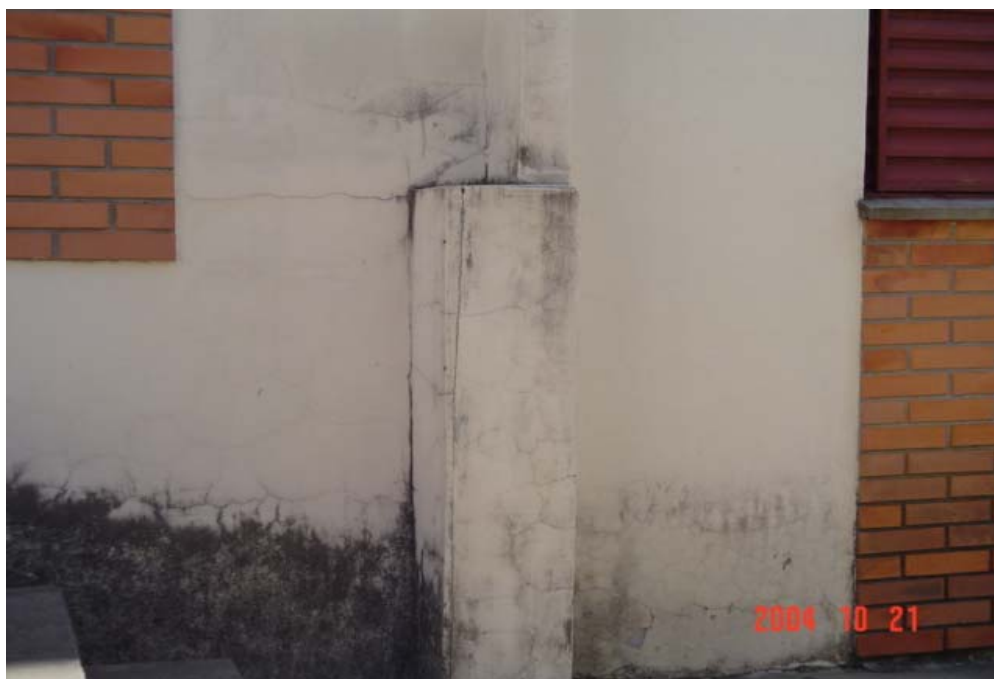
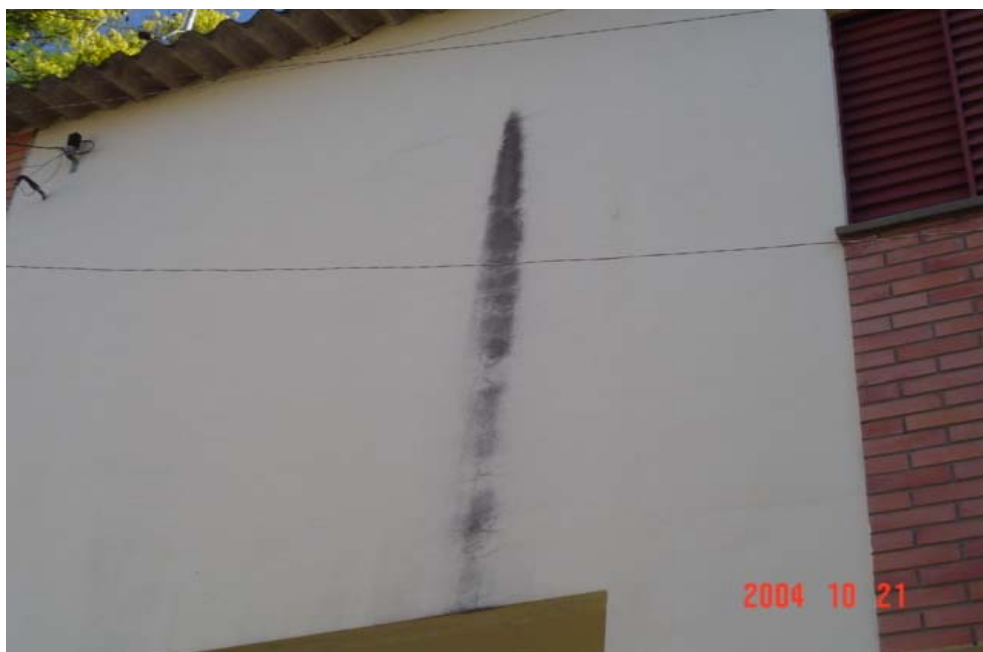
No condomínio Dona Eugênia as manifestações mais comuns em revestimentos são as de manchamento e sujamento das fachadas e gretamento do reboco. Possivelmente, a principal causa seja a ausência de calhas e condutores no telhado e detalhes construtivos nas fachadas, o que evitaria o escoamento da água de chuva junto às paredes. As figuras 38 e 39 mostram bem estes tipos de ocorrência.

Figura 38: manifestações em revestimento externo no condomínio Dona Eugênia

Figura 39: manifestações em revestimento externo no condomínio Dona Eugênia

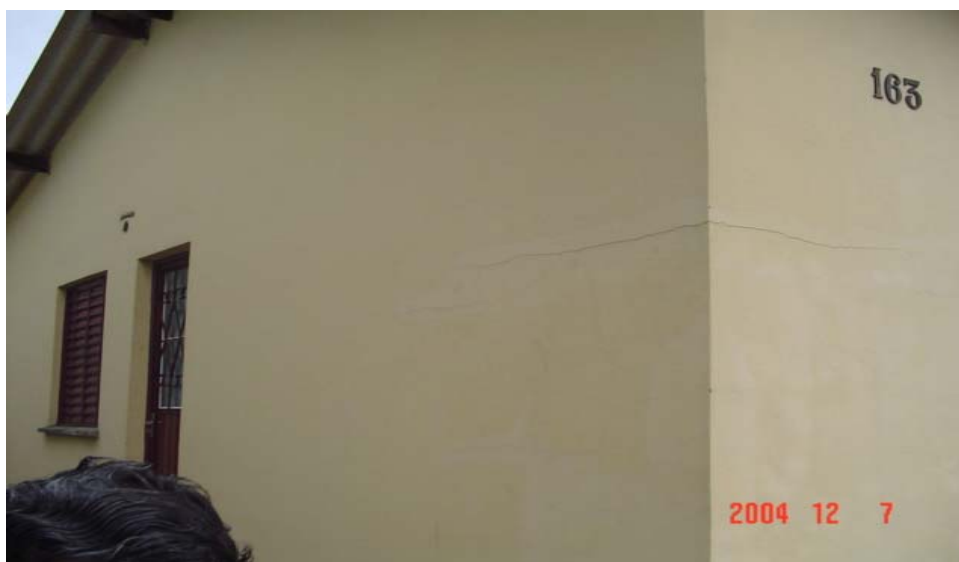
Figura 41: pintura desbotada na região das fissuras em parede do condomínio São Guilherme.

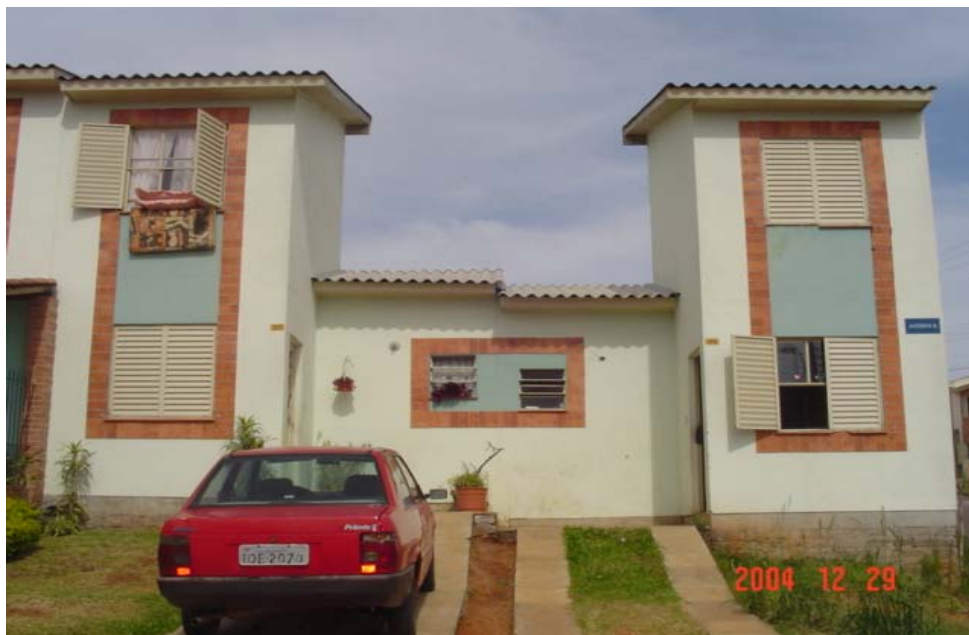
Figura 42: estado geral da pintura externa de unidade habitacional construída em 2001. Condomínio Costa e Silva.

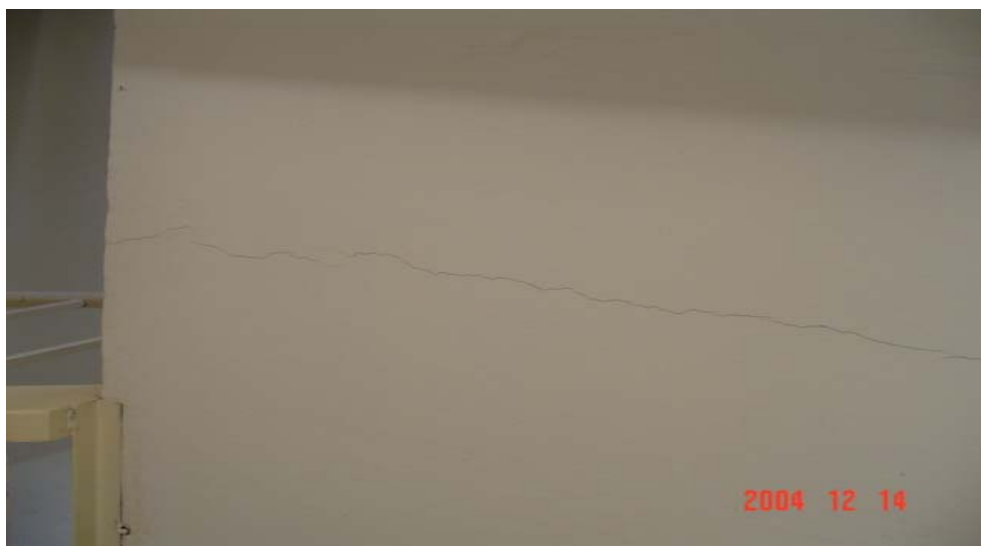
Figura 47: fissura do tipo “b”, na face inferior da laje junto ao recorte para o vão da escada. Condomínio Pôr do Sol.

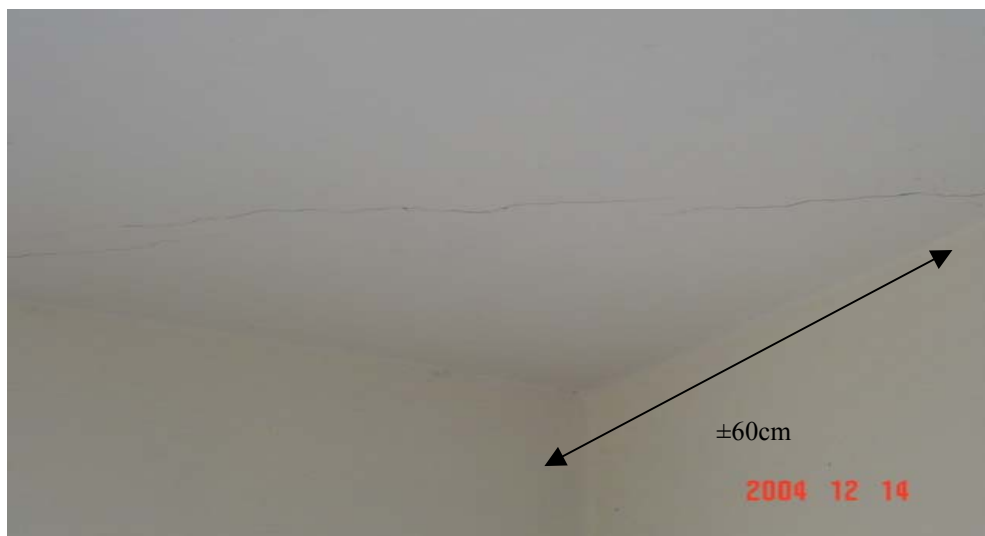
Figura 48: fissura na face inferior de laje de concreto – tipo “c”.  
Condomínio Pôr do Sol.

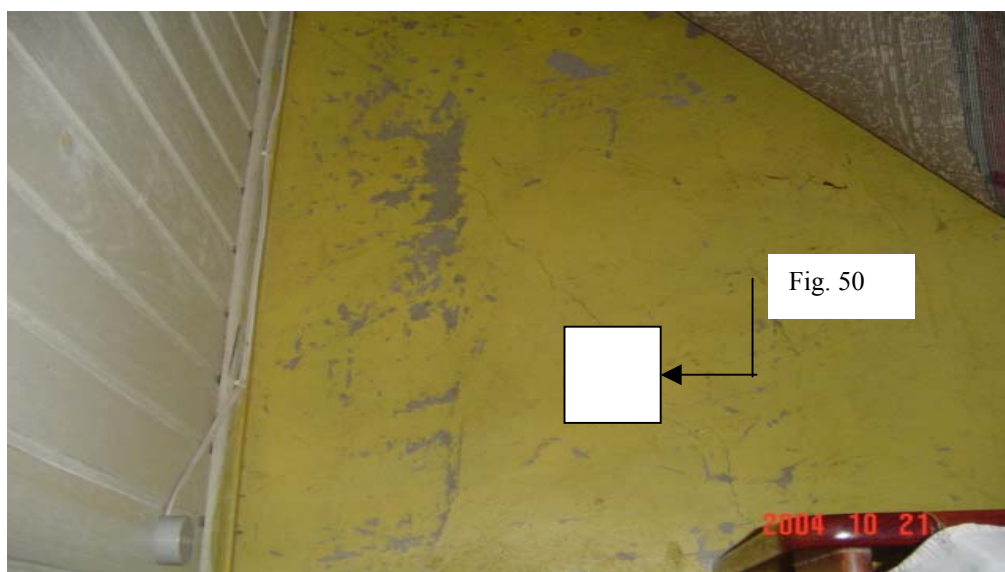
As fissuras na face superior da laje, sem direção preferencial, com pequena abertura, tamanhos e profundidade variáveis. Houve reclamação de alguns usuários de que, ao lavar o piso do pavimento superior, a água pingava no pavimento inferior (figuras 43, 49 e 50).

Figura 49: fissura no piso do 2º pavimento (laje de entrepiso) no  
condomínio Dona Eugênia.

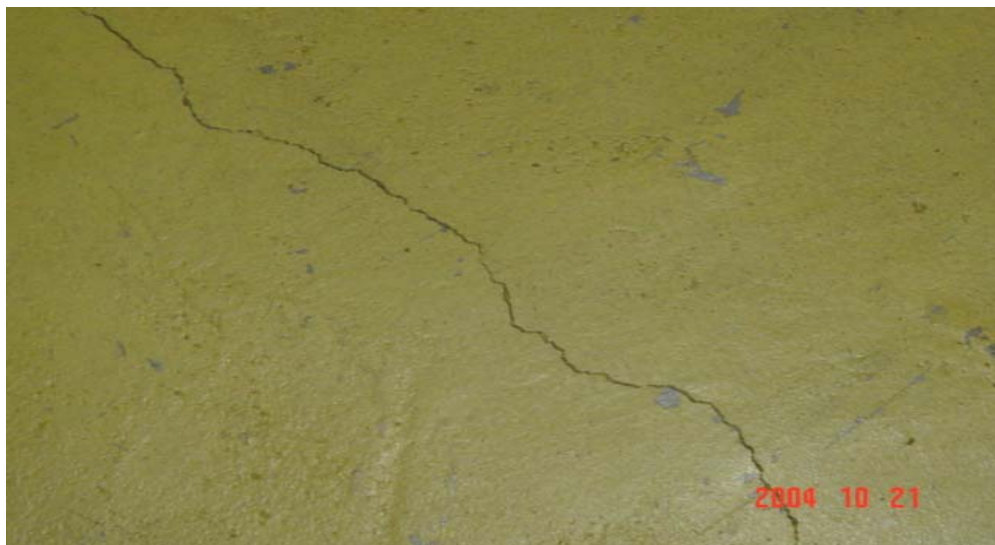
Figura 50: detalhe da fissura da fig. 49.

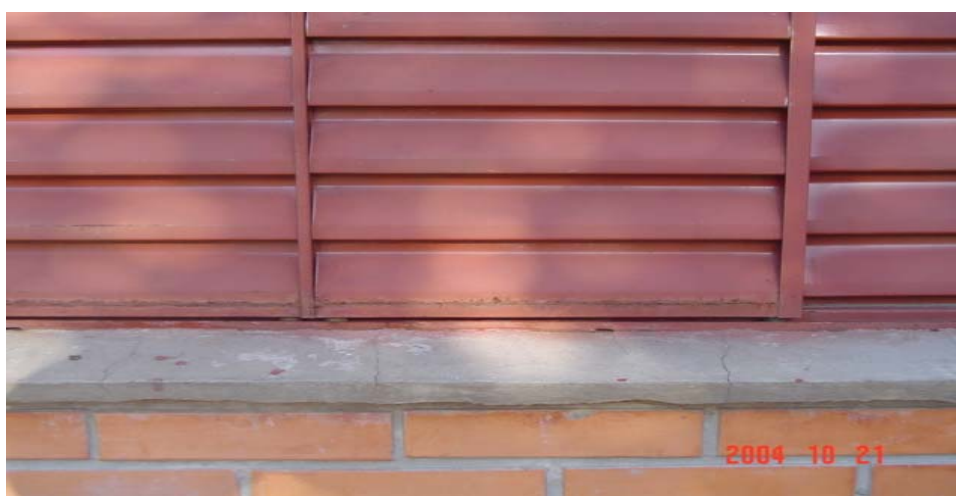
Figura 54: corrosão em janela de ferro. Condomínio Dona Eugênia

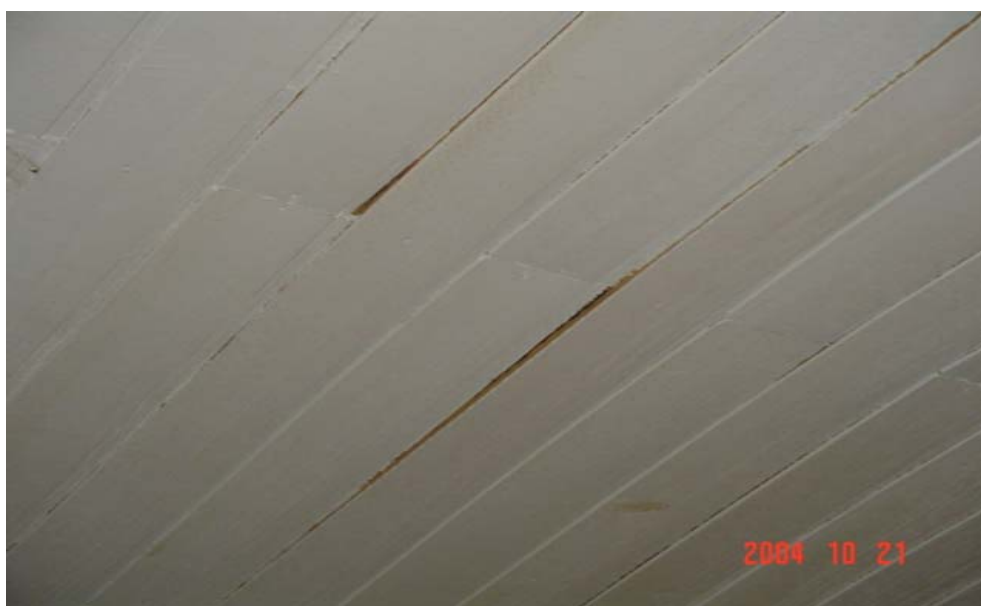
Figura 55: deformação de forrinho. Condomínio Dona Eugênia.

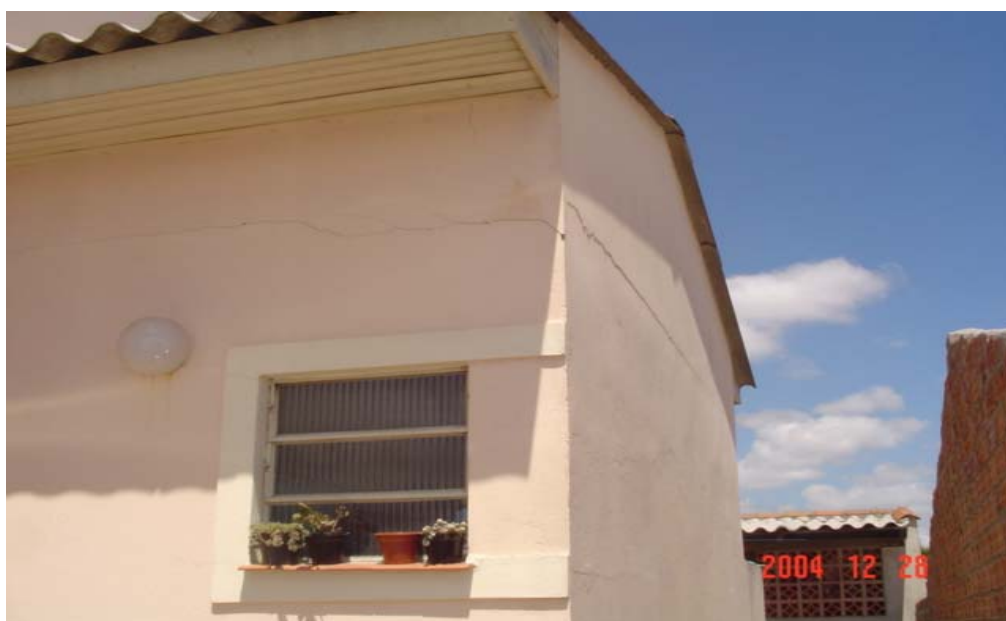
Figura 59 – Fissuração junto à laje no condomínio Costa e Silva

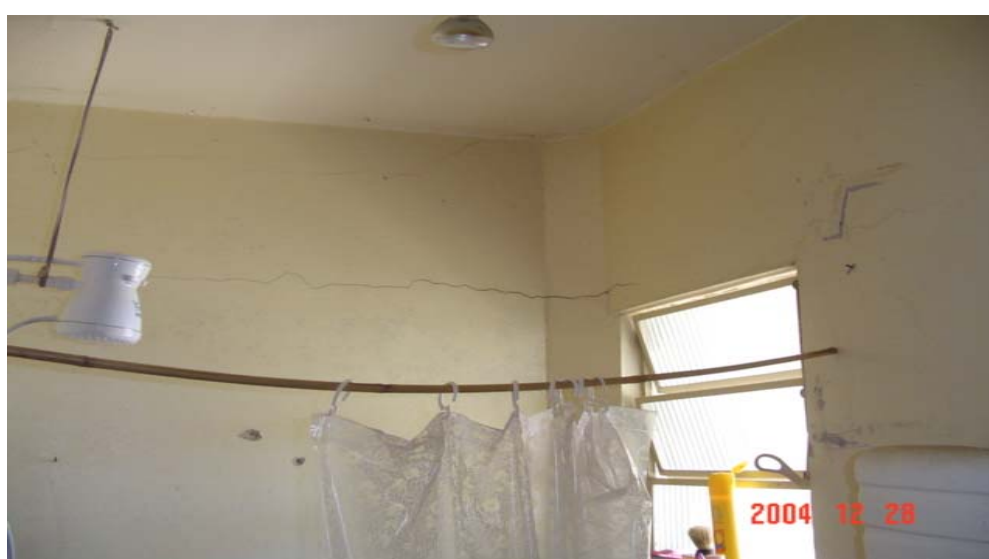
Figura 60 – Fissuração junto à janela no condomínio Costa e Silva

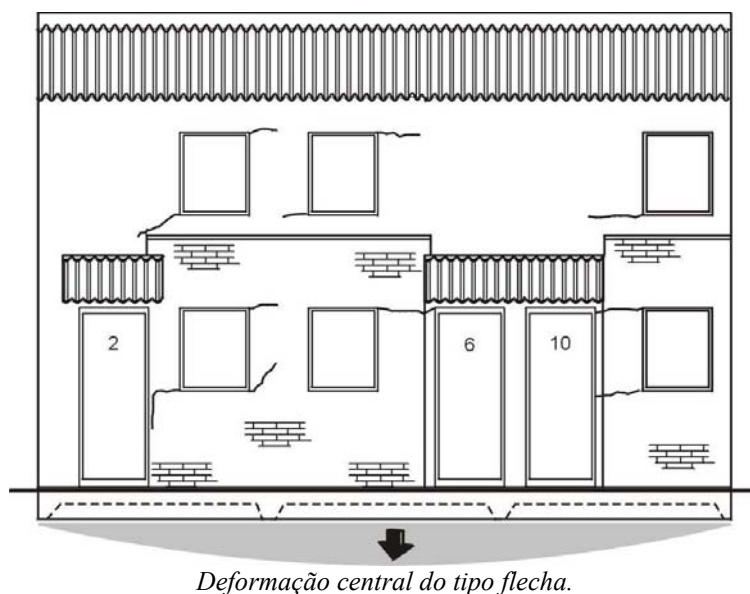
Figura 62: Quadro de fissuração caracterizando de forma clara a sintomatologia dos recalques. A existência de vergas e contravergas em concreto armado distorce a inclinação esperada da direção das fissuras. Condomínio Pôr do Sol (fonte: DEMHAB/STE – relatório técnico)

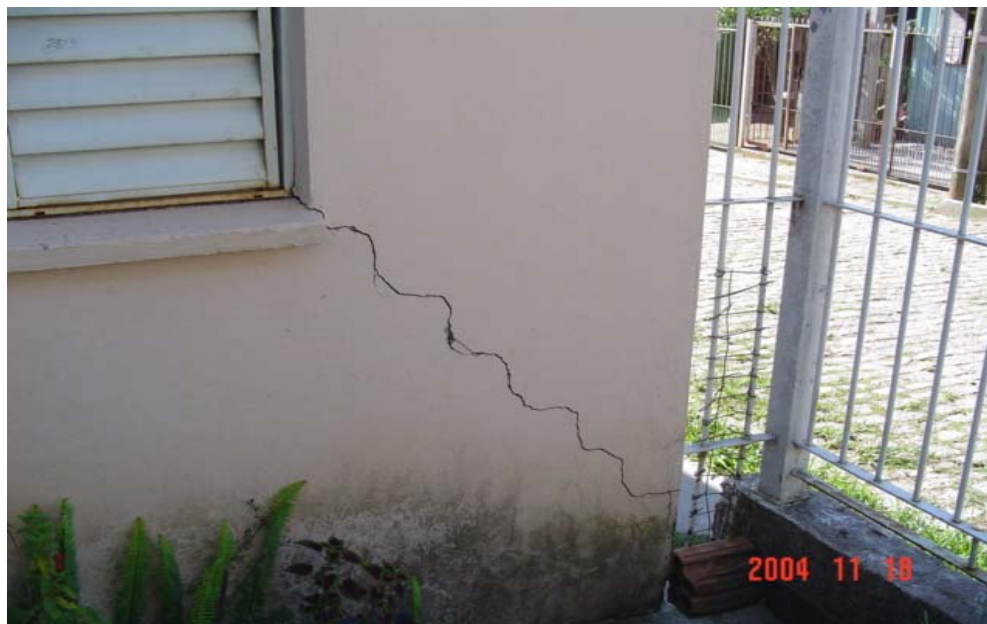
Figura 63 – Fissura característica de recalque diferencial. Cond. Renascer.
