MINISTÉRIO DA EDUCAÇÃO
UNIVERSIDADE FEDERAL DO RIO GRANDE DO SUL
PROGRAMA DE PÓS-GRADUAÇÃO EM ENGENHARIA MECÂNICA

DETECÇÃO DE FALHAS EM MANCAIS DE ROLAMENTO
POR ANÁLISE DE VIBRAÇÕES EM BANDA LARGA:
UM CASO PRÁTICO DE APLICAÇÃO EM UMA POPULAÇÃO
DE EQUIPAMENTOS ROTATIVOS

Dissertação para obtenção do Título de
Mestre em Engenharia

Porto Alegre, novembro de 2007

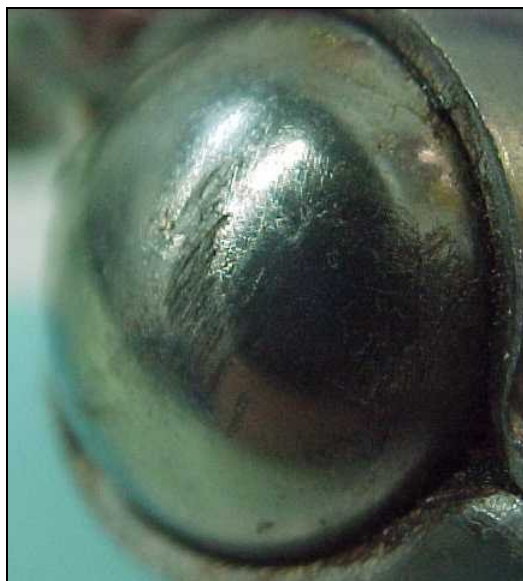
Figura 53 - Defeito localizado em esfera de um rolamento 6207. Posição 1 (LOA) do mancal da bomba centrífuga horizontal simples estágio 02B03A

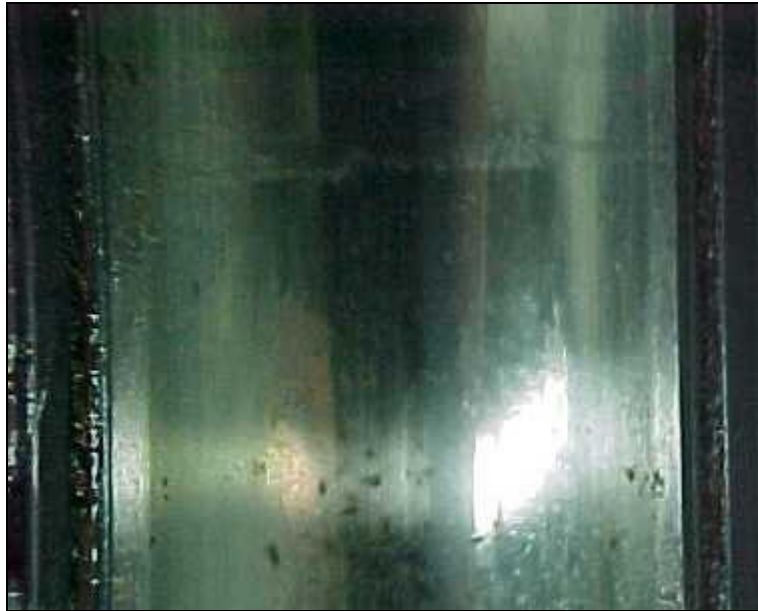
Figura 54 - Defeito localizado e sinais de oxidação na pista externa de um rolamento 6306 NR. Posição 2 (LA) do mancal da bomba centrífuga horizontal simples estágio 02B03A

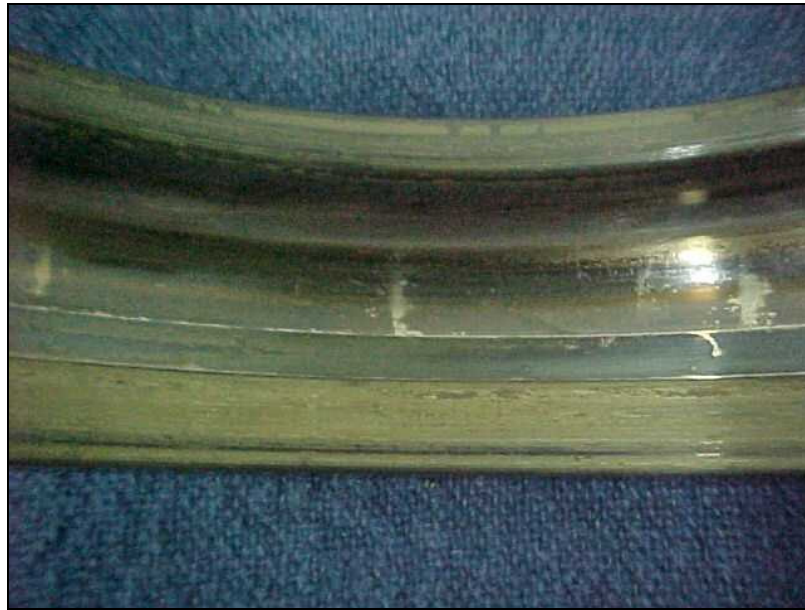
Figura 58 - Aspecto geral da pista externa do rolamento 7312 BEP. Posição 2 (LA) do mancal da bomba centrífuga horizontal simples estágio 03B03A

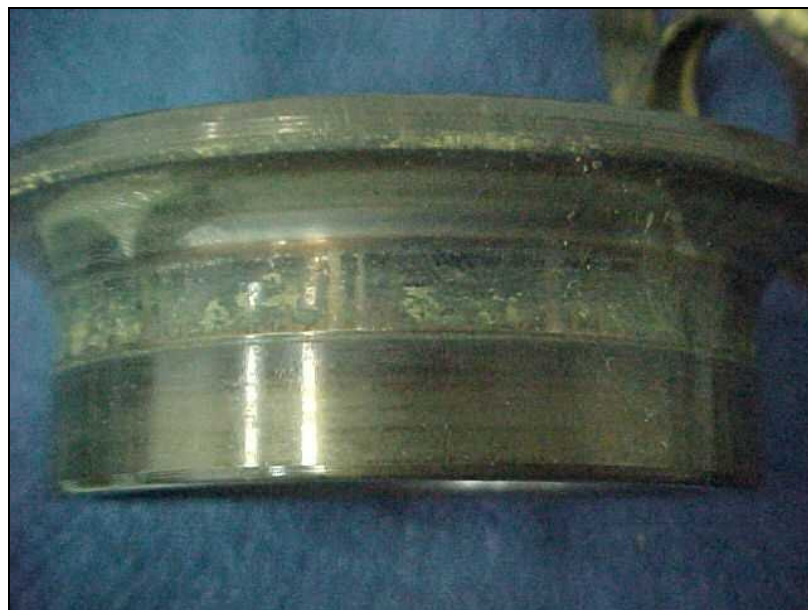
Figura 59 - Aspecto geral da pista interna do rolamento 7312 BEP. Posição 2 (LA) do mancal da bomba centrífuga horizontal simples estágio 03B03A

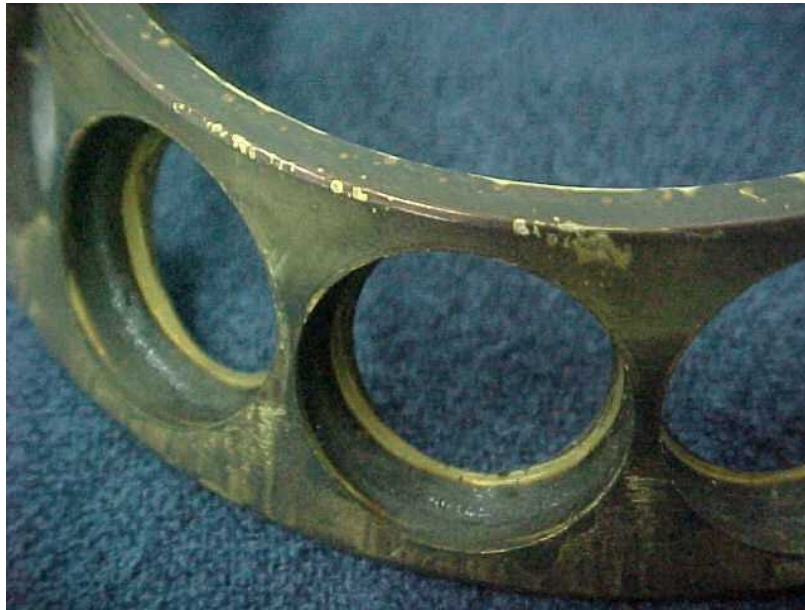
Figura 60 - Aspecto geral da gaiola do rolamento 7312 BEP. Posição 2 (LA) do mancal da bomba centrífuga horizontal simples estágio 03B03A

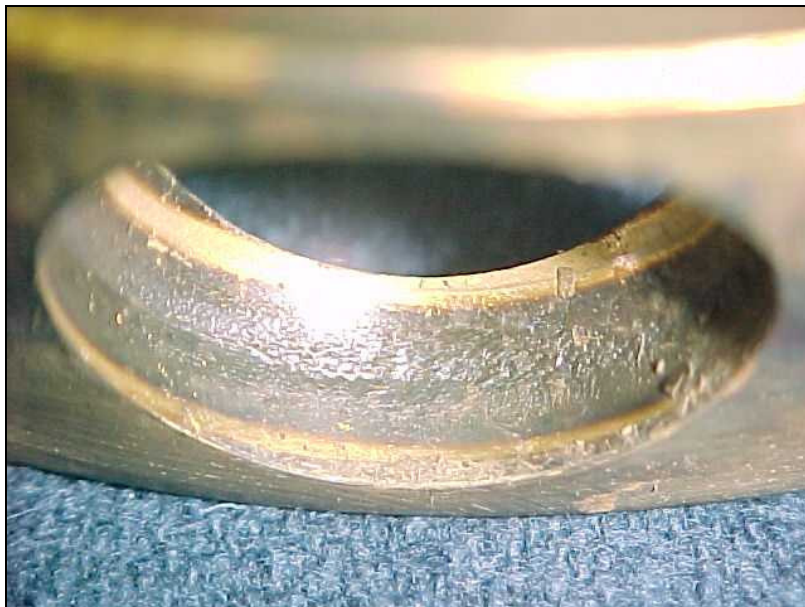
Figura 61 - Detalhe do alojamento da esfera na gaiola 7312 BEP. Posição 2 (LA) do mancal da bomba centrífuga horizontal simples estágio 03B03A

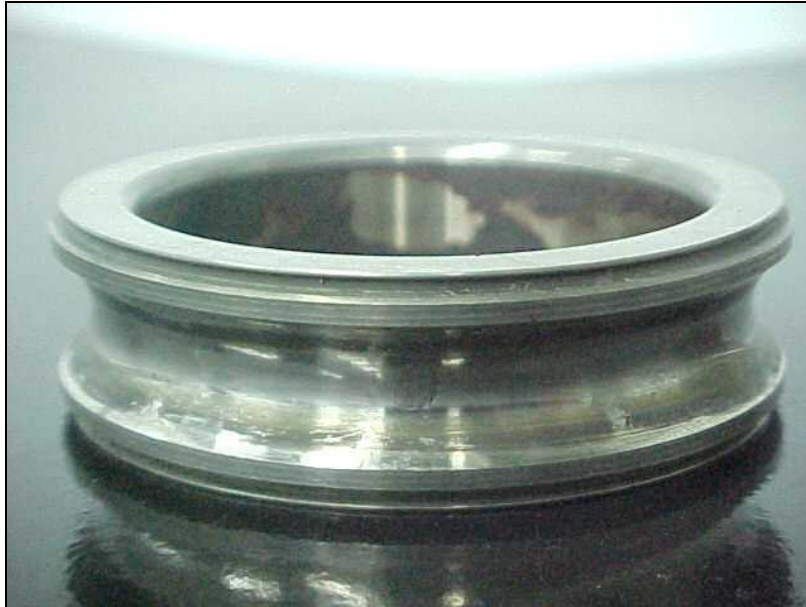
Figura 62 - Aspecto geral da pista interna do rolamento 6212. Posição 1 (LOA) do mancal da bomba centrífuga horizontal simples estágio 03B03A

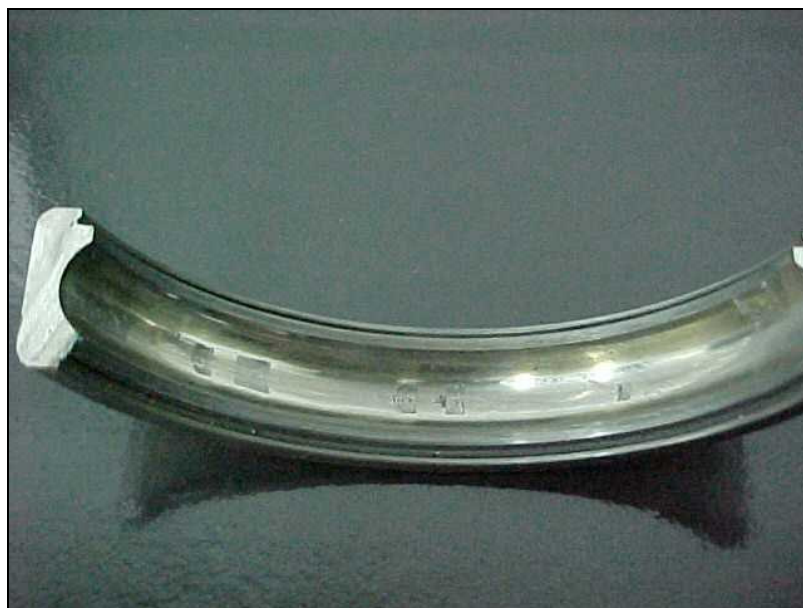
Figura 63 - Aspecto geral da pista externa do rolamento 6212. Posição 1 (LOA) do mancal da bomba centrífuga horizontal simples estágio 03B03A

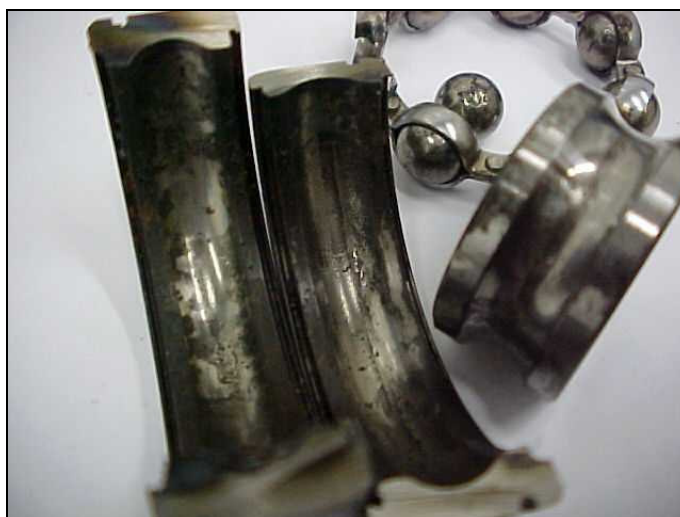
Figura 67 - Aspecto geral das pistas externa e interna do rolamento 6304 NR. Posição 1 (LOA) do mancal da bomba centrífuga horizontal simples estágio 22B12B

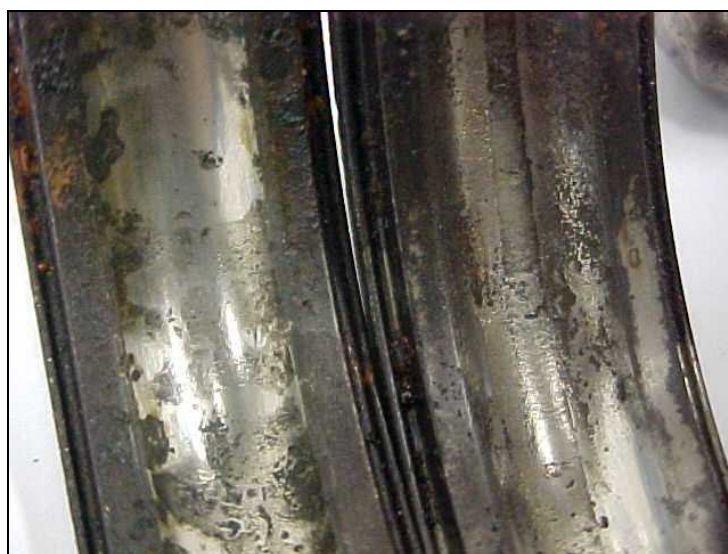
Figura 68 - Detalhe da pista externa do rolamento 6304 NR. Posição 1 (LOA) do mancal da bomba centrífuga horizontal simples estágio 22B12B

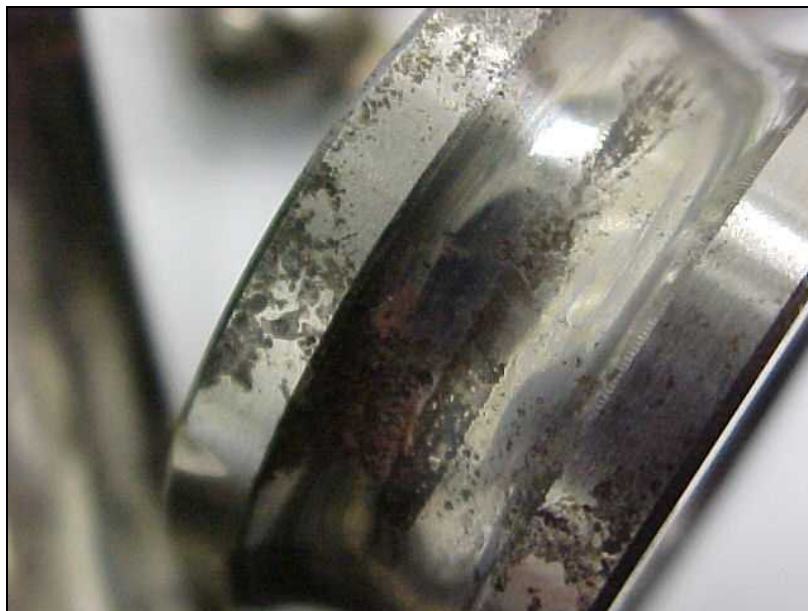
Figura 69 - Detalhe da pista interna do rolamento 6304 NR. Posição 1 (LOA) do mancal da bomba centrífuga horizontal simples estágio 22B12B

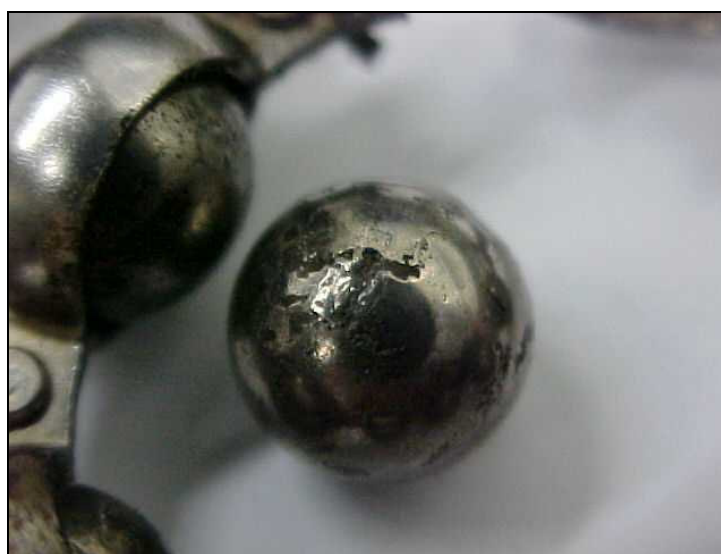
Figura 70 - Detalhe do dano localizado em esfera do rolamento 6205. Posição 2 (LA) do mancal da bomba centrífuga horizontal simples estágio 22B12B.

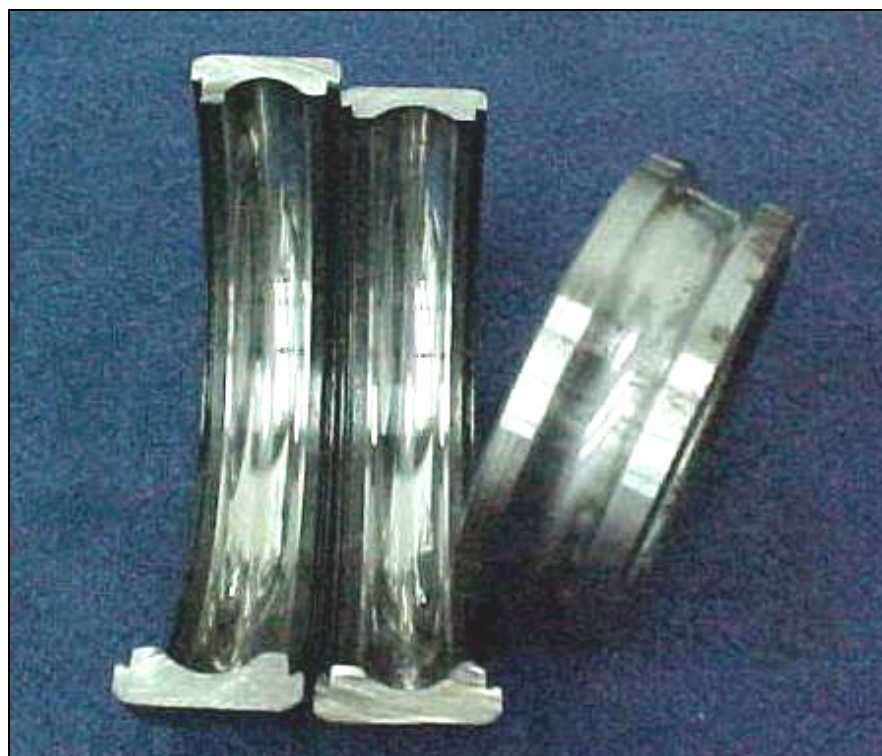
Figura 74 - Aspecto geral das pistas externa e interna do rolamento 6314 C3. Posição 4 (LA) do mancal do motor elétrico 13MB02A

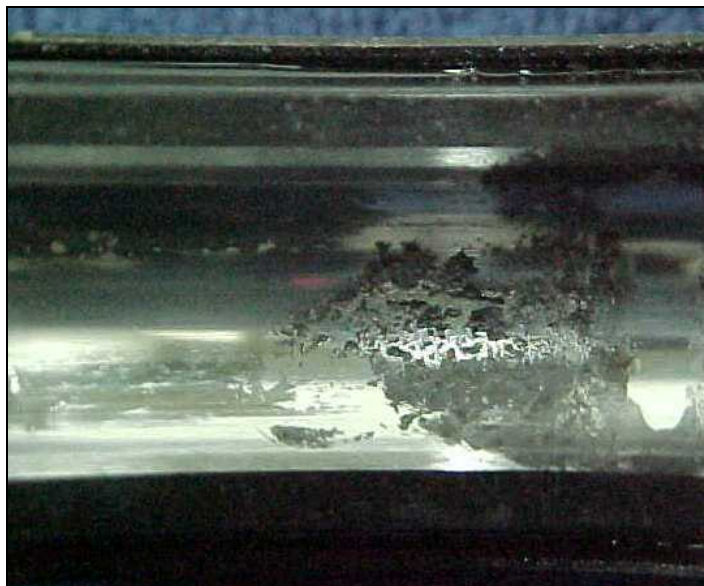
Figura 75 - Detalhe da pista externa do rolamento 6314 C3. Posição 4 (LA) do mancal do motor elétrico 13MB02A

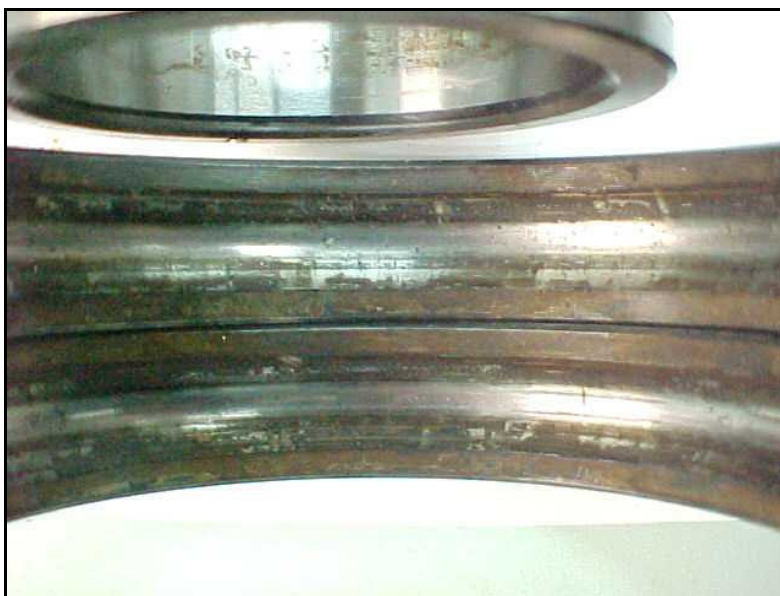
Defeitos ao longo de toda a pista externa ocasionadas por corrosão em um rolamento 6212 Posição 1 (LOA) do mancal da bomba centrífuga horizontal simples estágio 03B02B

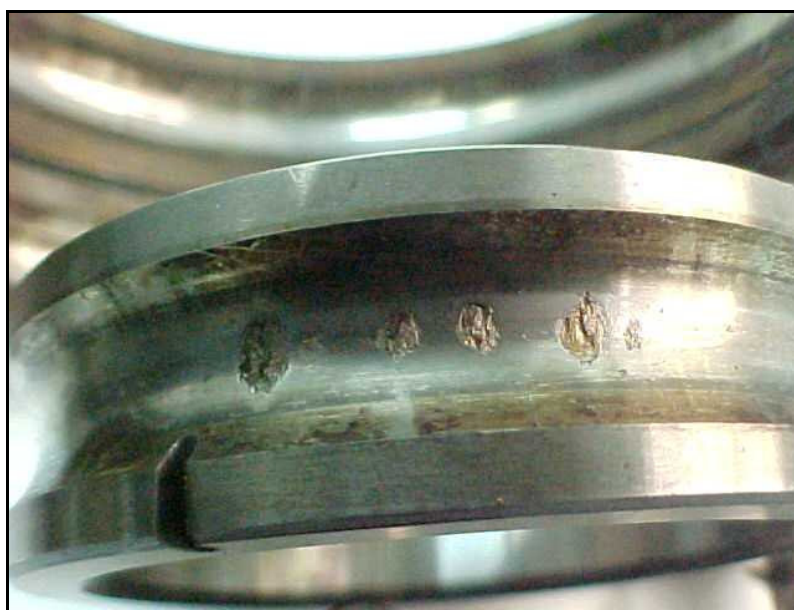
Defeitos localizados na pista interna ocasionados pelo contato com as esferas após longo período do equipamento fora de operação. Sinais de corrosão também evidentes. Rolamento 6212 Posição 1 (LOA) do mancal da bomba centrífuga horizontal simples estágio 03B02B

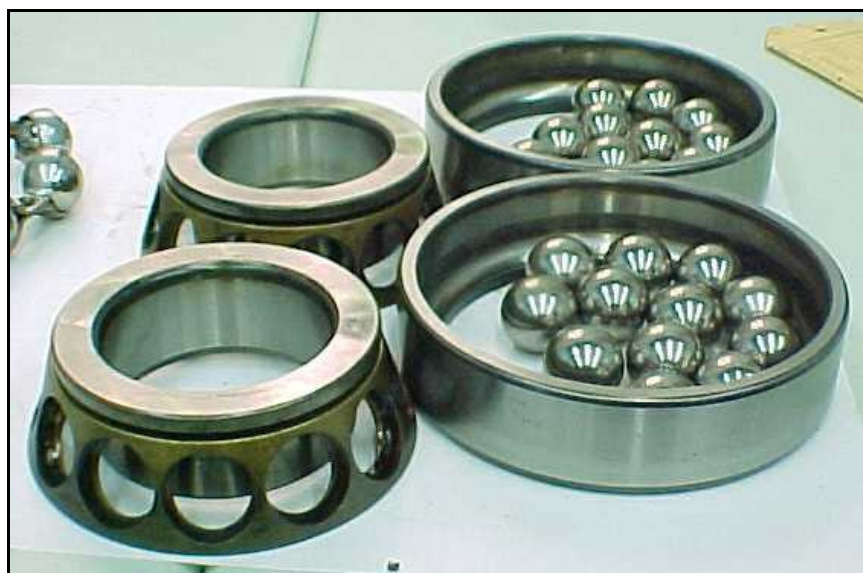
Estado geral dos componentes de rolamentos 7312 BEP
Posições 2 e 3 (LA) do mancal da bomba centrífuga horizontal simples estágio 03B02B

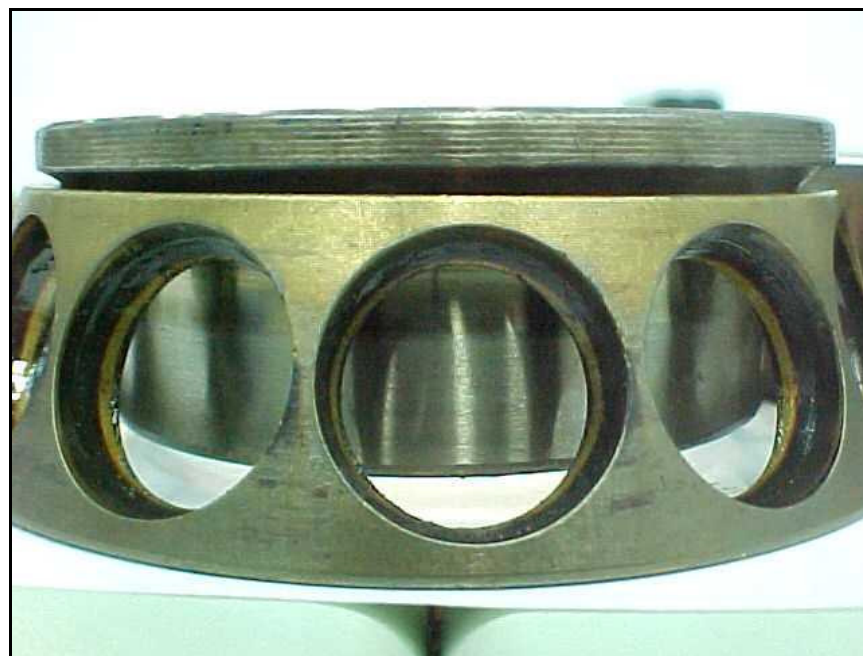
Detalhe da gaiola do rolamento, evidenciando sinais de corrosão e desgaste. Rolamento 7312 BEP.
Posição 2 (LA) do mancal da bomba centrífuga horizontal simples estágio 03B02B

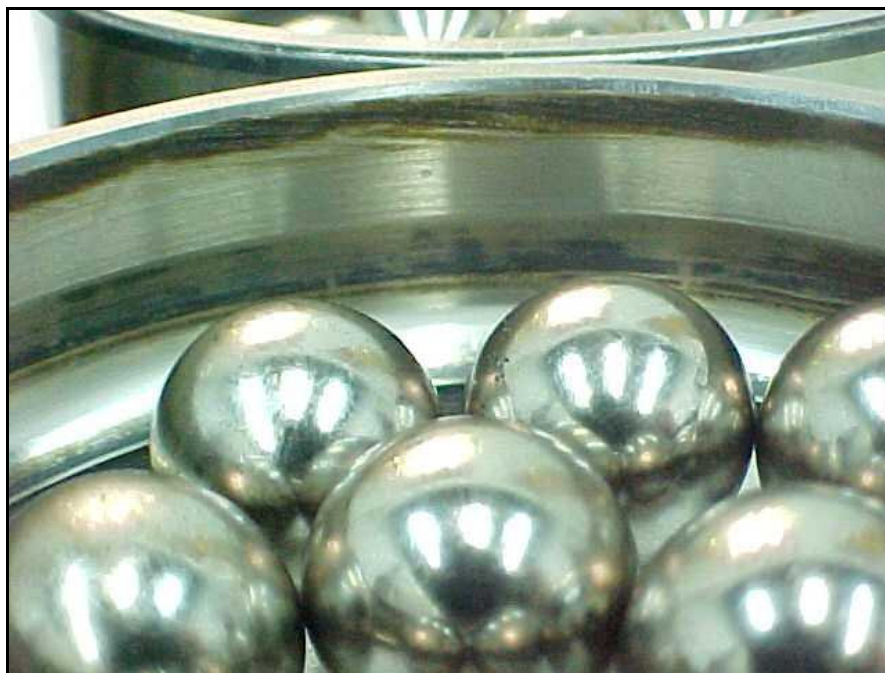
Detalhe da pista externa, e estado geral das esferas de um rolamento 7312 BEP.
 Sinais de oxidação na pista ocasionados por contaminação do óleo lubrificante.
 Leve oxidação na superfície das esferas do rolamento.
 Posição 2 (LA) do mancal da bomba centrífuga horizontal simples estágio 03B02B

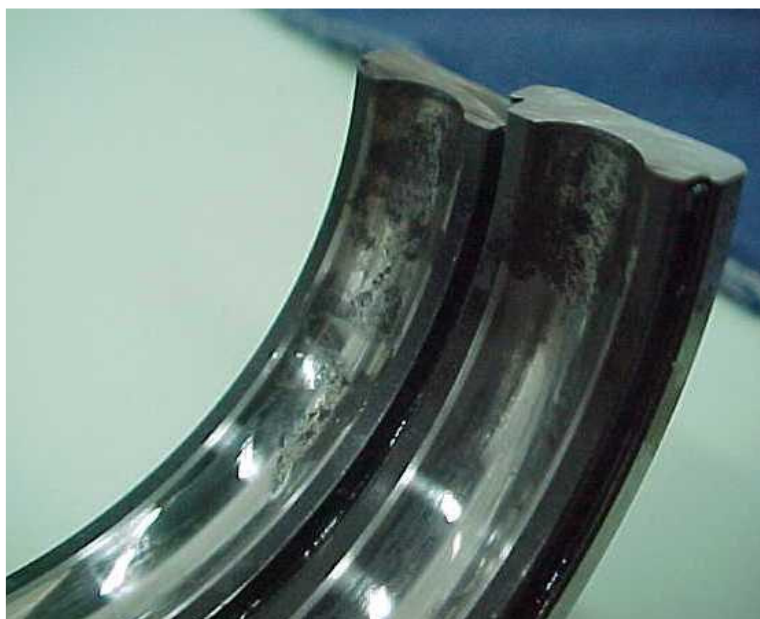
Detalhe da pista externa do rolamento 6210
Posição 1 (LOA) do mancal da bomba centrífuga horizontal simples estágio 13B01A

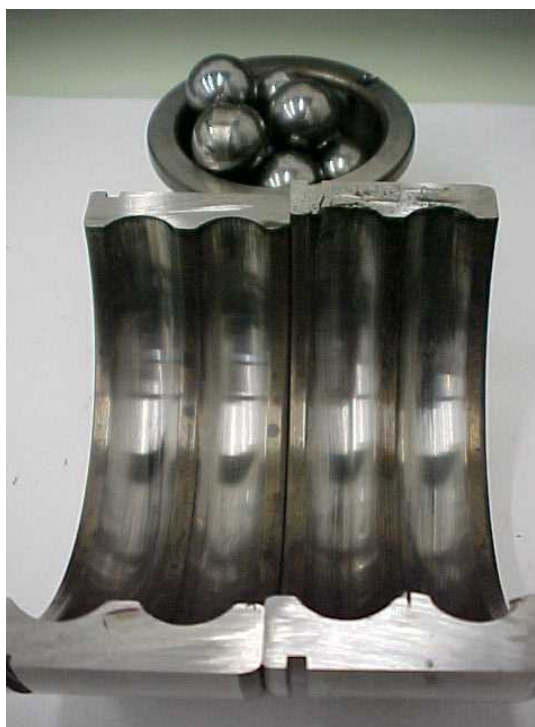
Aspecto geral dos componentes do rolamento 3309 A
Posição 2 (LA) do mancal da bomba centrífuga horizontal simples estágio 13B01A

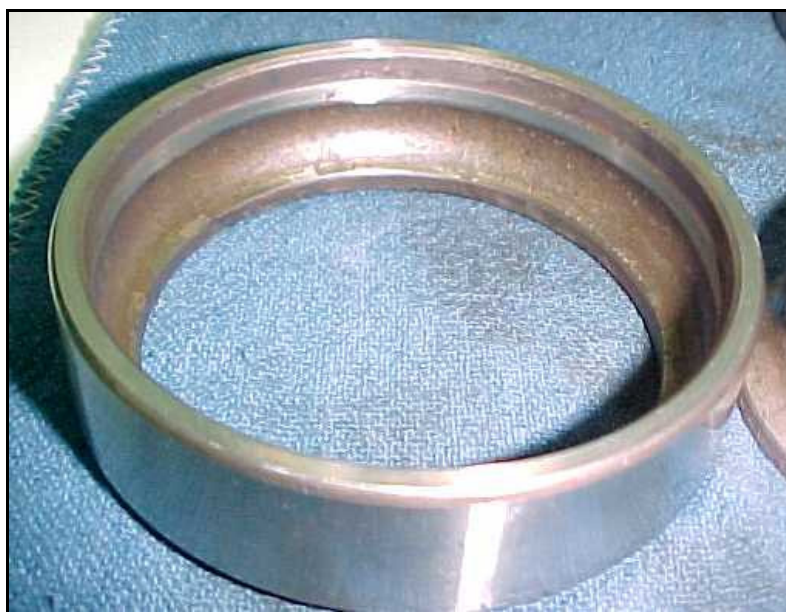
Estado geral da pista externa de um rolamento 7312 BEP.
Evidência de corrosão severa por contaminação do óleo lubrificante.
Posição 2 (LA) do mancal da bomba centrífuga horizontal simples estágio 23B04A.

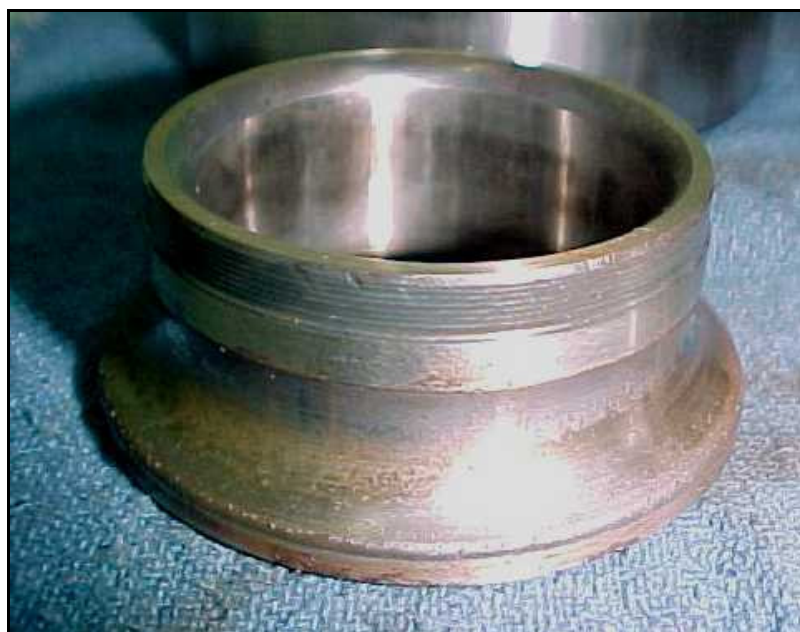
Estado geral da pista interna de um rolamento 7312 BEP.
Evidência de corrosão severa por contaminação do óleo lubrificante.
Posição 2 (LA) do mancal da bomba centrífuga horizontal simples estágio 23B04A.

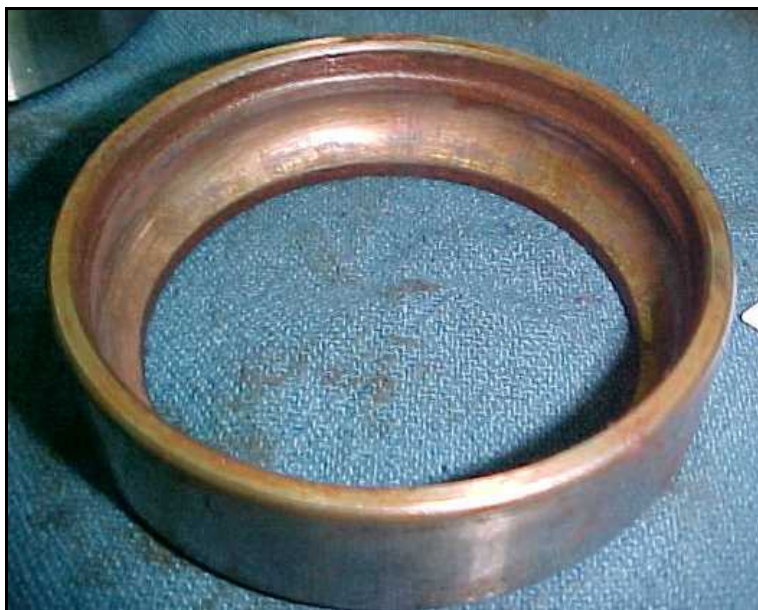
Estado geral da pista externa de um rolamento 7312 BEP.
Evidência de corrosão severa por contaminação do óleo lubrificante.
Posição 3 (LA) do mancal da bomba centrífuga horizontal simples estágio 23B04A.

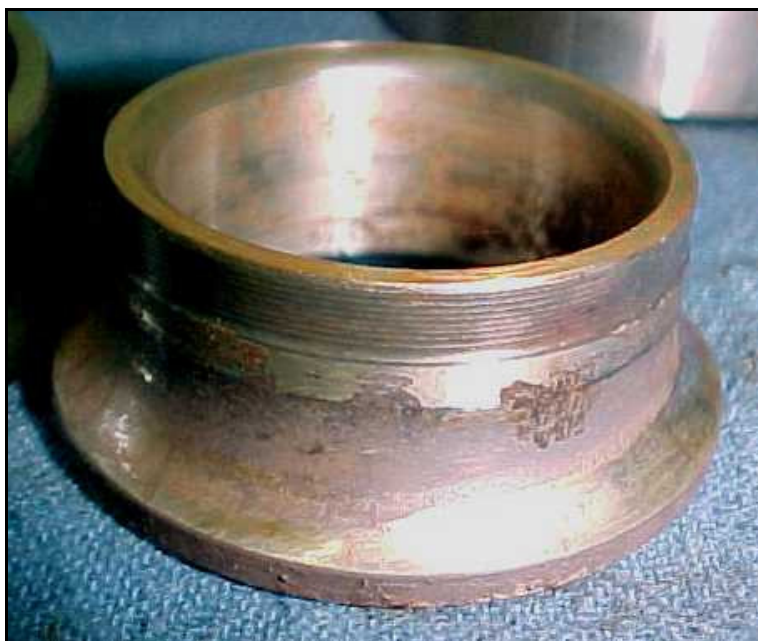
Estado geral da pista interna de um rolamento 7312 BEP.
Evidência de corrosão severa por contaminação do óleo lubrificante. Defeitos com o espaçamento entre esferas.
Posição 3 (LA) do mancal da bomba centrífuga horizontal simples estágio 23B04A.

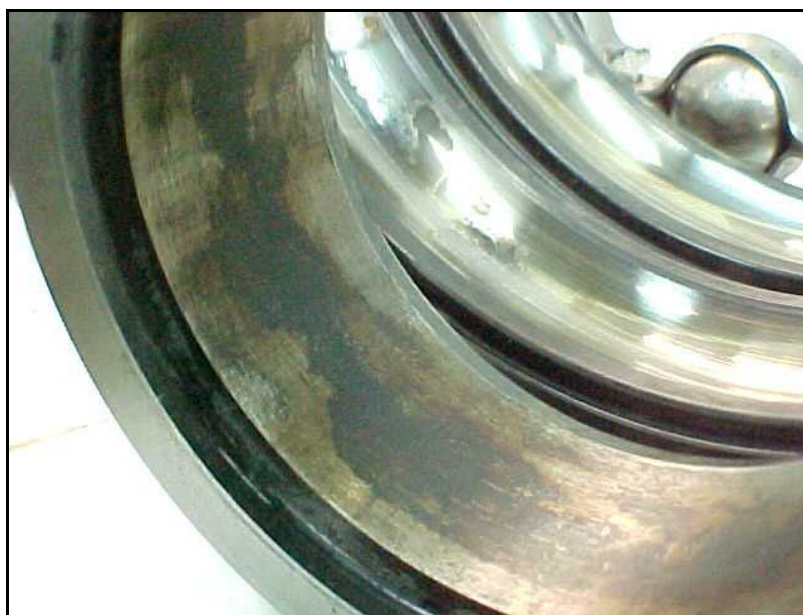
Corrosão por contato, observada na superfície de montagem do anel interno de um rolamento 6314 C3.
Evidência de ajuste inadequado eixo-furo na montagem do rolamento.
Posição 4 (LA) do mancal do motor elétrico acionador da bomba centrífuga horizontal simples estágio 04B02A.
