**FISSURAS EM EDIFÍCIOS NOVOS COM ESTRUTURA DE  
CONCRETO ARMADO: LEVANTAMENTO DAS PRINCIPAIS  
CAUSAS NA CIDADE DE PORTO ALEGRE**

Porto Alegre  
junho 2015

Trabalho de Diplomação apresentado ao Departamento de  
Engenharia Civil da Escola de Engenharia da Universidade Federal  
do Rio Grande do Sul, como parte dos requisitos para obtenção do  
título de Engenheiro Civil

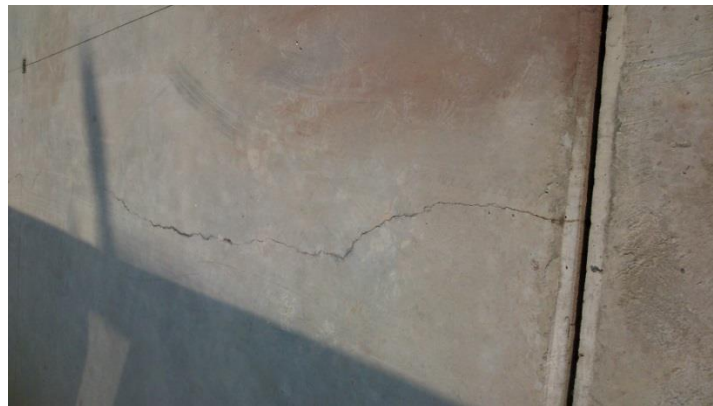
Figura 10 – Lajes de estacionamento com juntas mal executadas, apresentando sintomas de fissuramento

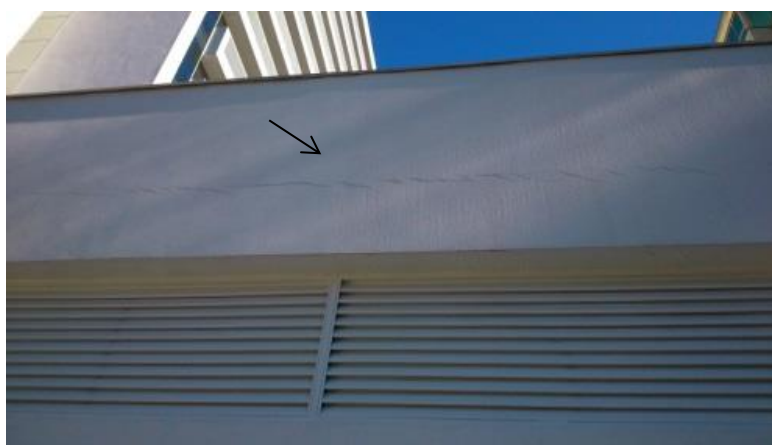
Figura 12 – Fissuras no encontro de viga e alvenaria

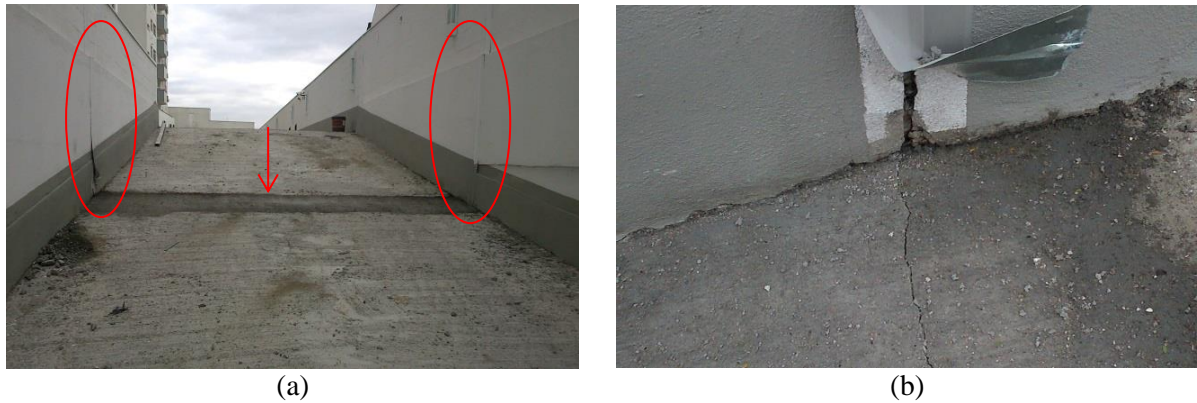
Figura 16 – (a) fissura na rampa de acesso ao estacionamento e  
(b) detalhe que evidencia fissura na rampa e muro

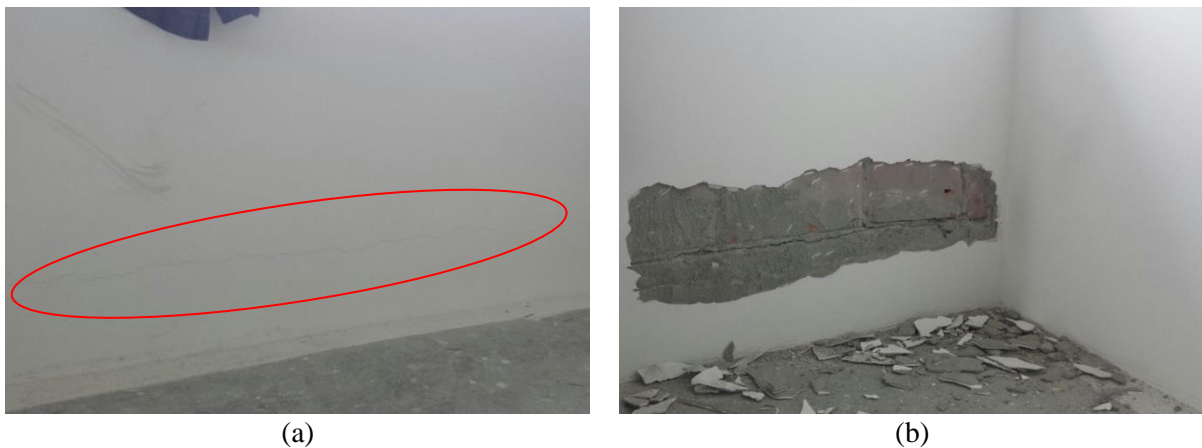
A figura 17 (a) apresenta uma fissura localizada na parede da unidade comercial, estendendo-se em todo seu comprimento, situando-se aproximadamente há 30 cm de altura, no encontro entre viga e alvenaria. A figura 17 (b) ilustra o processo de reparo dessa fissura.

Figura 17 – (a) fissura longitudinal em toda extensão da parede e  
(b) início do processo de reparo da fissura

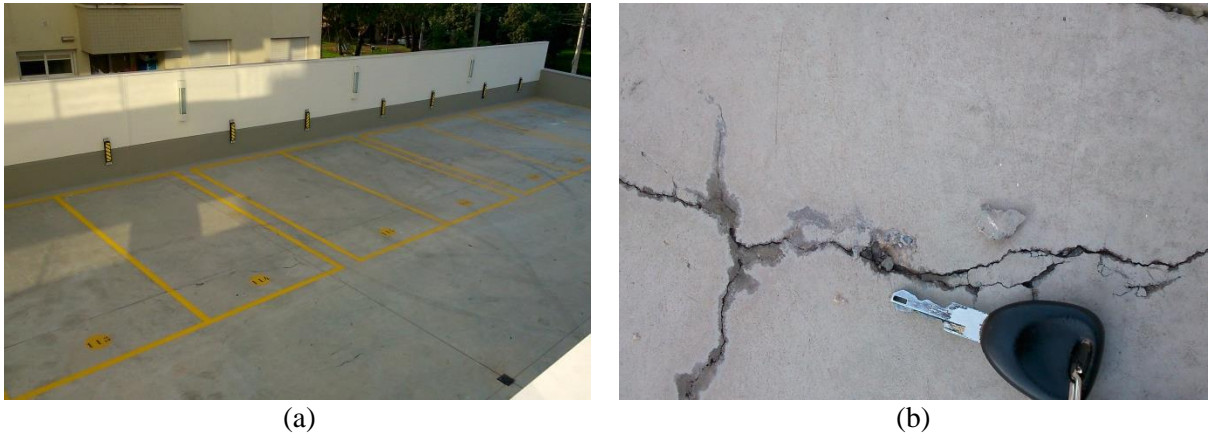
A figura 18 (a) mostra a distribuição das fissuras que se estendem ao longo de toda laje do estacionamento descoberto. Para ilustrar a espessura da fissura, a mesma foi comparada com uma chave de carro, como ilustra a figura 18 (b).

Figura 18 – (a) visão panorâmica da área de distribuição das fissuras e  
(b) aspecto da fissura em comparação proporcional a uma chave

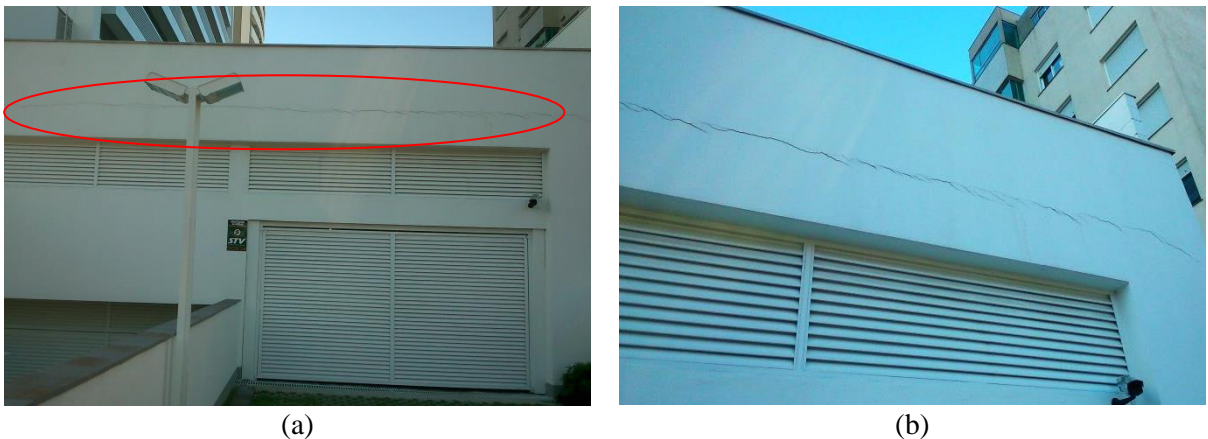
Nas figuras 19 (a) e 19 (b) pode-se perceber uma fissura situada na fachada da entrada do estacionamento do empreendimento. Trata-se de uma fissura que se estende em toda parede e está localizada no encontro entre viga e alvenaria.

Figura 19 – (a) fachada do acesso ao estacionamento descoberto e  
(b) visão aumentada evidenciando a fissura da fachada

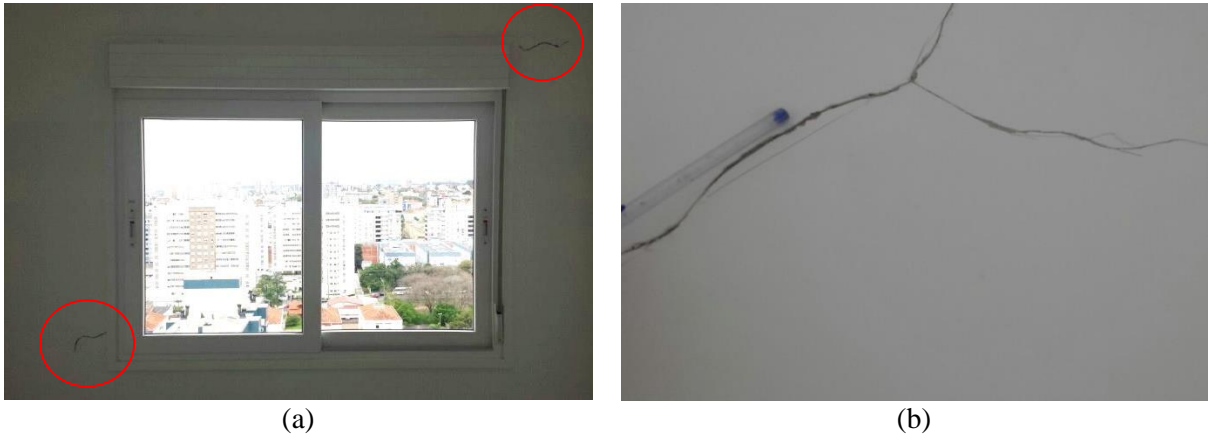
A figura 20 (a) representa um dormitório de um dos apartamentos vistoriados, em que a parede na qual está alocada a esquadria apresenta fissuras com inclinação de  $45^\circ$ . A dimensão da abertura da fissura está representada na figura 20 (b), onde se pode comparar a sua espessura com a de uma caneta.

Figura 20 – (a) Conjunto de fissuras associadas à esquadria e  
(b) aumento da região superior direita da parede na qual está presente uma das fissuras

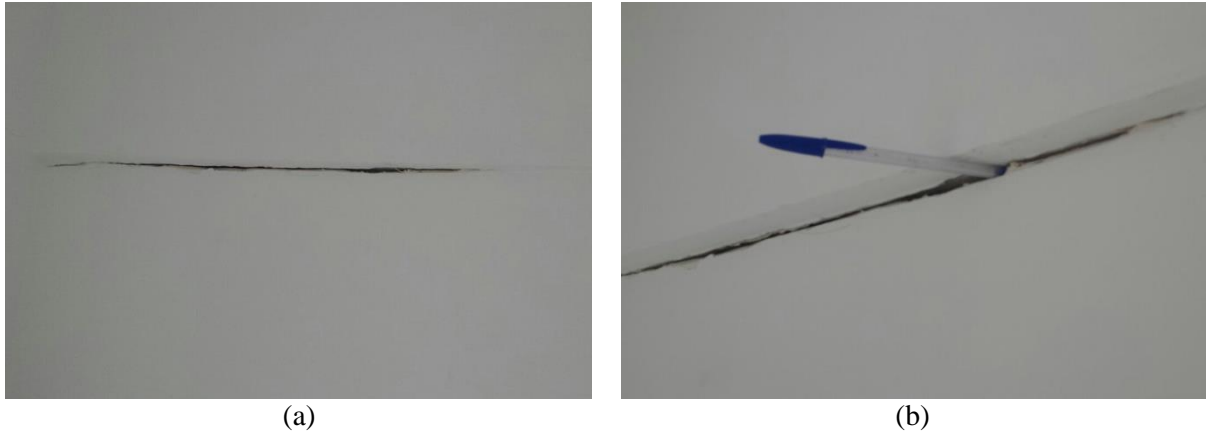
No mesmo cômodo das figuras anteriores, observa-se nas figuras 21 (a) e 21 (b) uma fissura com espessura de aproximadamente 7 mm entre a última fiada de alvenaria e a viga.

Figura 21 (a) – fissura desenvolvida entre viga e alvenaria e  
(b) comparativa da espessura da fissura em relação a uma caneta

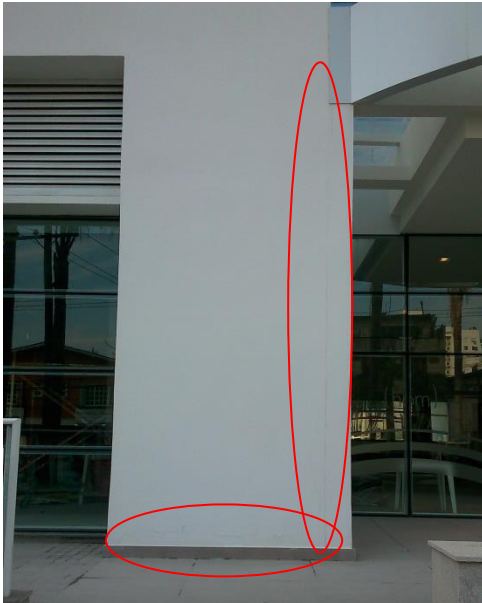
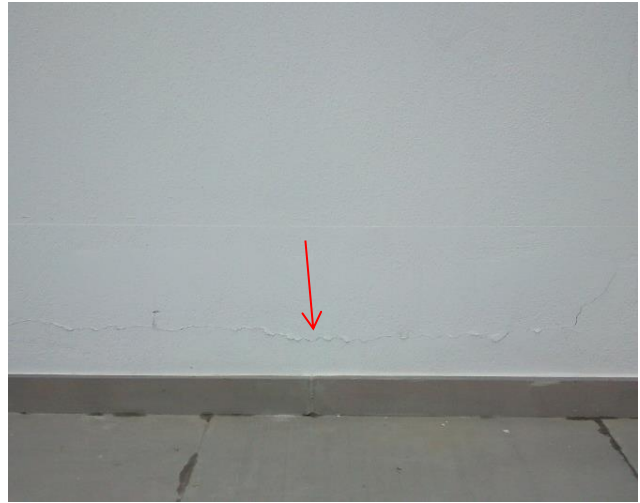
No hall do empreendimento foram identificadas duas fissuras na mesma parede. A figura 22 (a), de sentido longitudinal, se estende ao longo da parede, com uma extensão de aproximadamente 6 m. A outra fissura, ilustrada na figura 22 (b) apresenta sentido transversal e paralela ao piso, com uma altura em relação ao solo de aproximadamente 20 cm.

Figura 22 – (a) parede do hall contendo fissura longitudinais e  
(b) aspecto da fissura transversal em visão aproximada

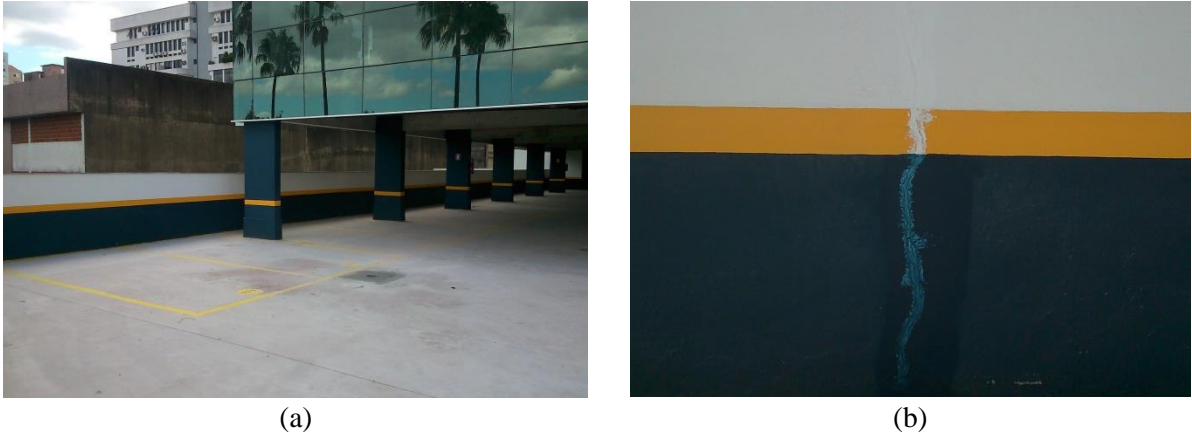
Figura 23 – (a) vista do muro do estacionamento descoberto e  
(b) fissura transversal com tentativa de reparo

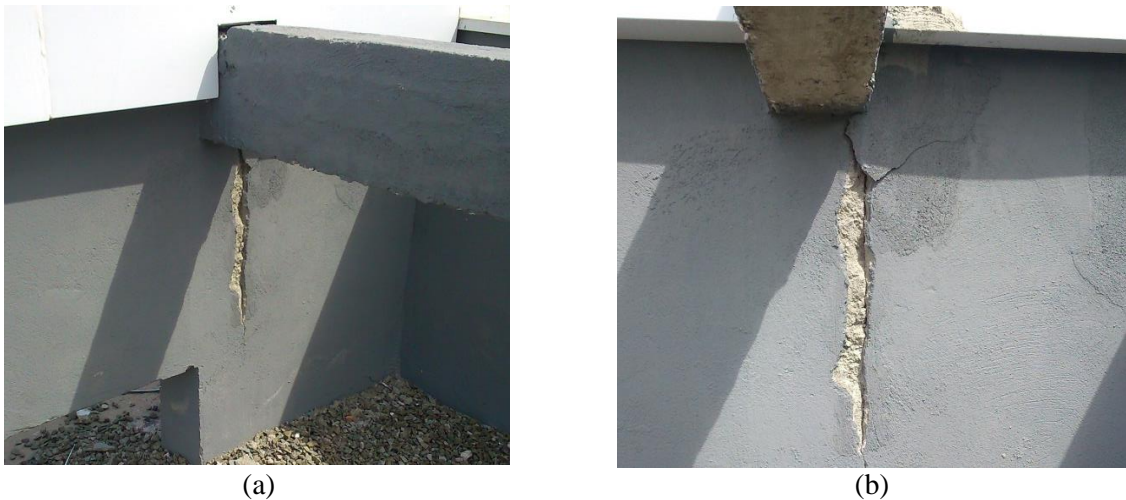
As figuras 24 (a) e 24 (b) apresentam uma fissura transversal no encontro do pilarete de sustentação da viga e a platibanda da cobertura do empreendimento.

Figura 24 – (a) disposição de fissura entre pilarete e alvenaria e  
(b) vista de outro ângulo da fissura

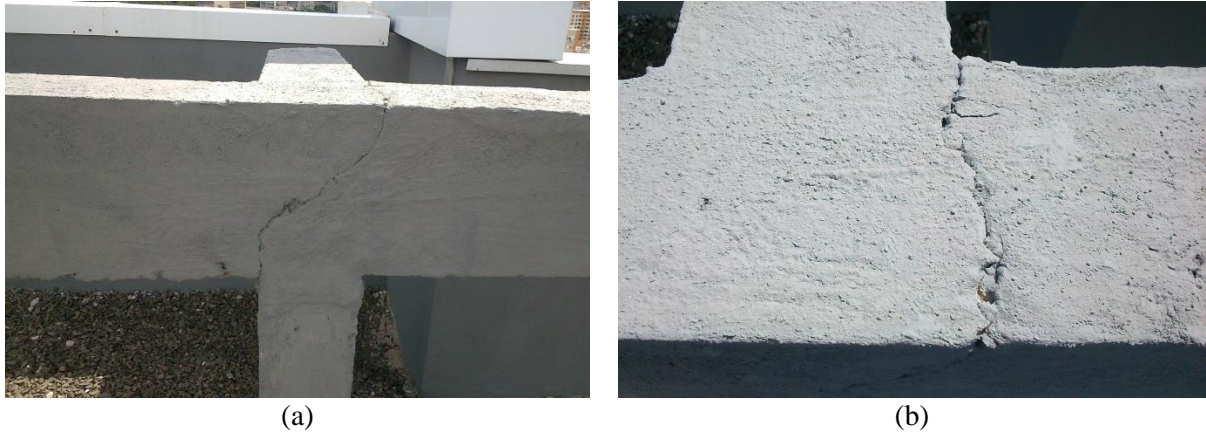
Ainda na cobertura do empreendimento localizou-se uma fissura na viga de ancoragem de balancins, possuindo inclinação de aproximadamente  $45^\circ$  estendendo da lateral, figura 25 (a), até a parte superior, conforme figura 25 (b).

Figura 25 – (a) vista lateral da fissura e  
(b) vista superior da fissura

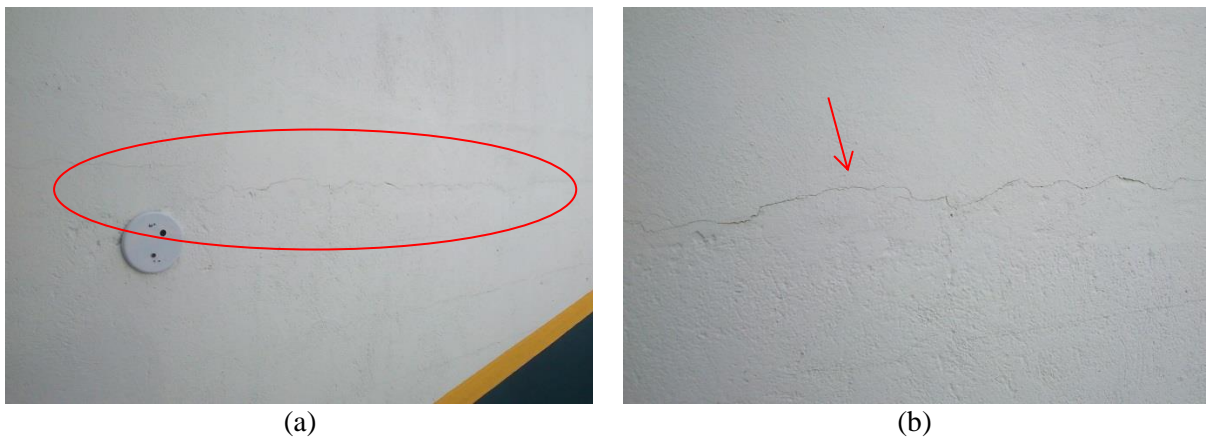
No muro da rampa de acesso ao estacionamento descoberto, ilustrado na figura 26 (a), foram observadas fissuras longitudinais no encontro entre viga e alvenaria, ilustrado em detalhe na figura 26 (b).

Figura 26 – (a) visão geral do muro contendo a fissura e  
(b) visão em aumento exibindo a fissura permeada no muro

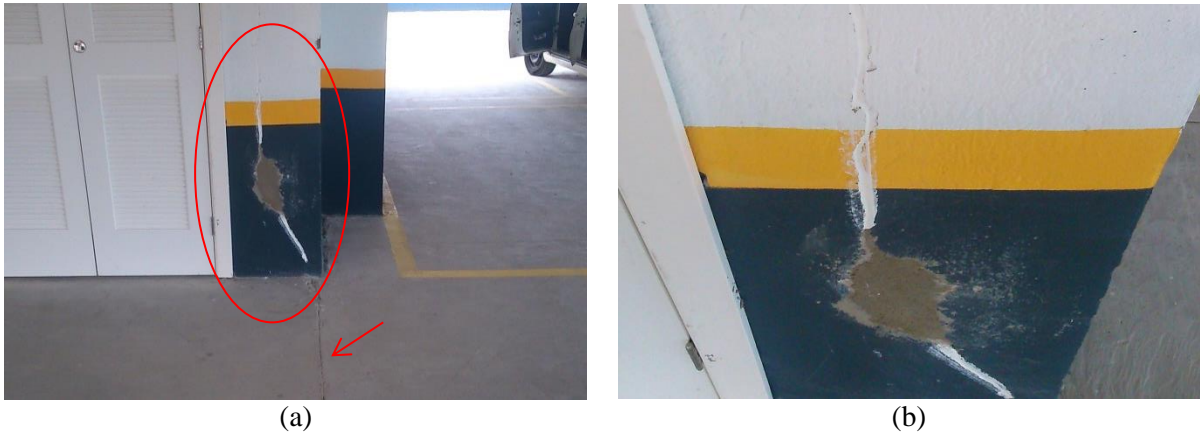
As figuras 27 (a) e 27 (b) ilustram a fissura observada em uma das paredes de alvenaria localizadas no estacionamento. A parede citada encontra-se acima a junta de dilatação da edificação.

Figura 27 – (a) situação do local de abrangência da fissura e  
(b) vista aproximada da disposição da fissura

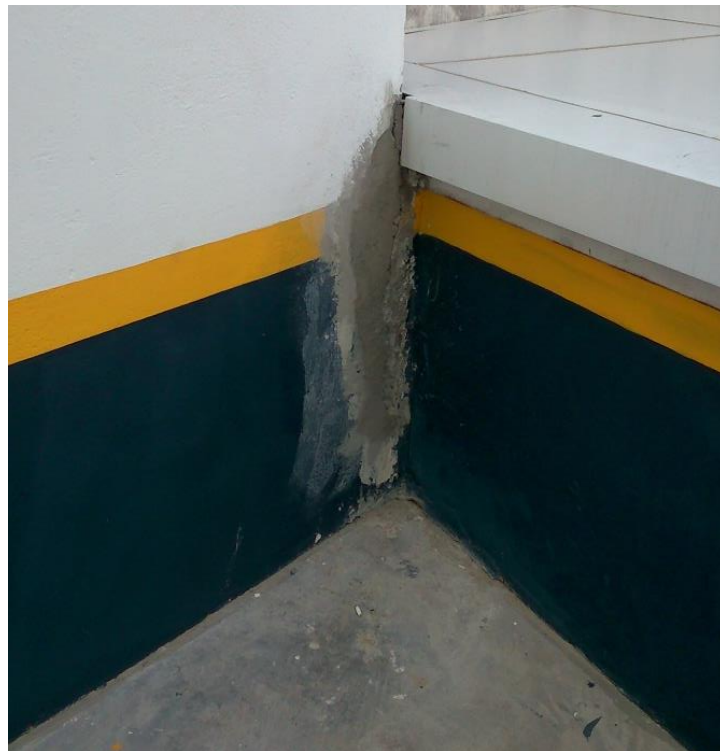
Figura 28 – Fissura na união de dois muros

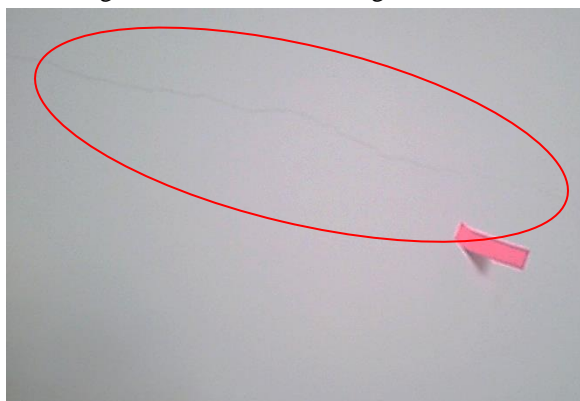
Figura 29 – Fissura entre viga e alvenaria

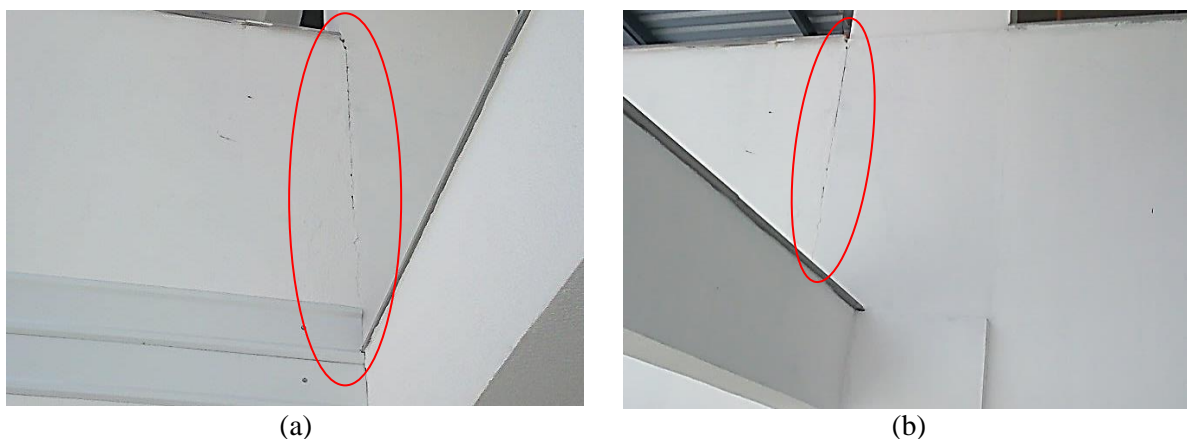
Figura 30 – (a) fissura entre alvenaria e pilar e  
(b) fissura entre alvenaria e pilar

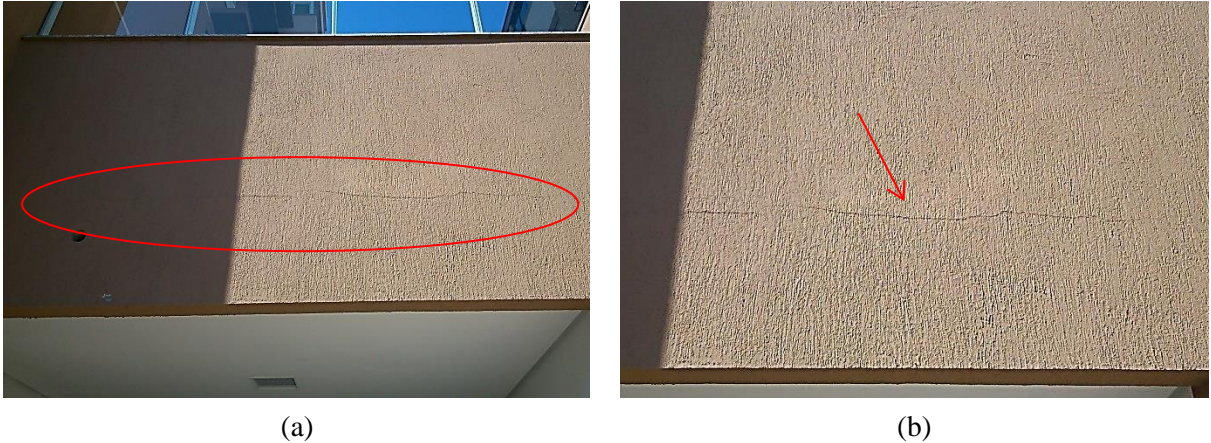
Figura 31 – (a) ocorrência da fissura no muro do estacionamento e (b) visão ampliada da fissura observada no muro do estacionamento

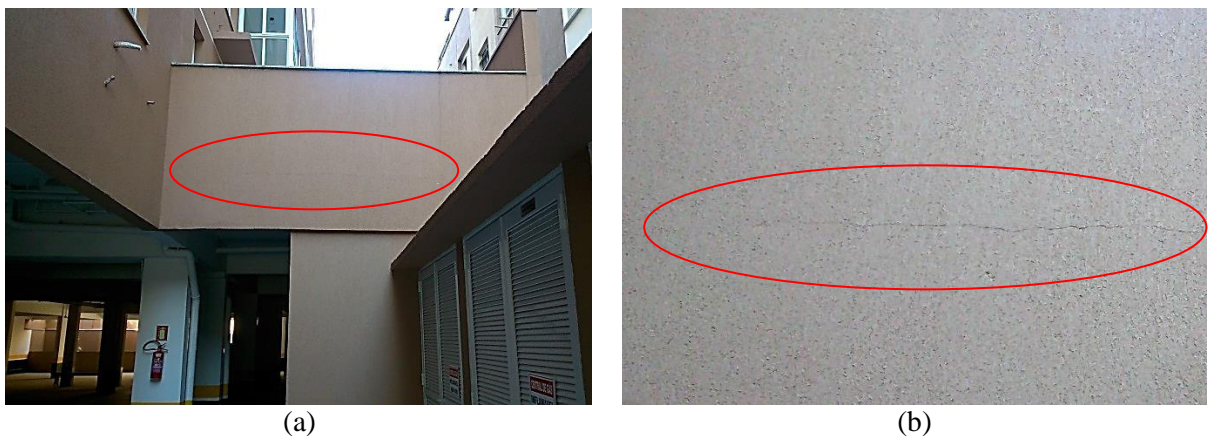
Figura 32 – (a) panorama da fissura situada na platibanda do terraço e (b) ampliação da fissura situada na platibanda do terraço

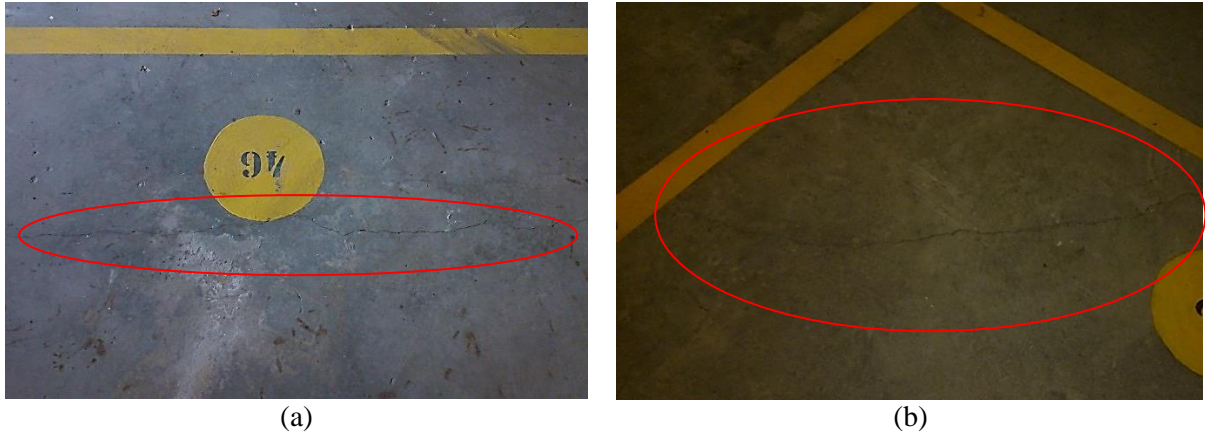
Figura 33 – (a) fissura localizada no contrapiso do estacionamento e  
(b) fissura localizada no contrapiso do estacionamento

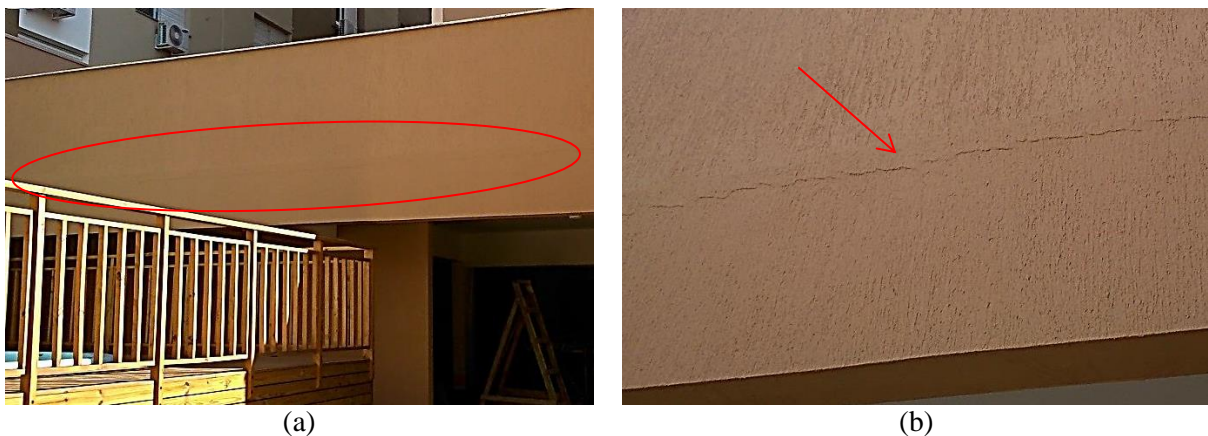
Figura 34 – (a) localização da fissura na platibanda do estacionamento e  
(b) vista aproximada da fissura localizada na platibanda do estacionamento

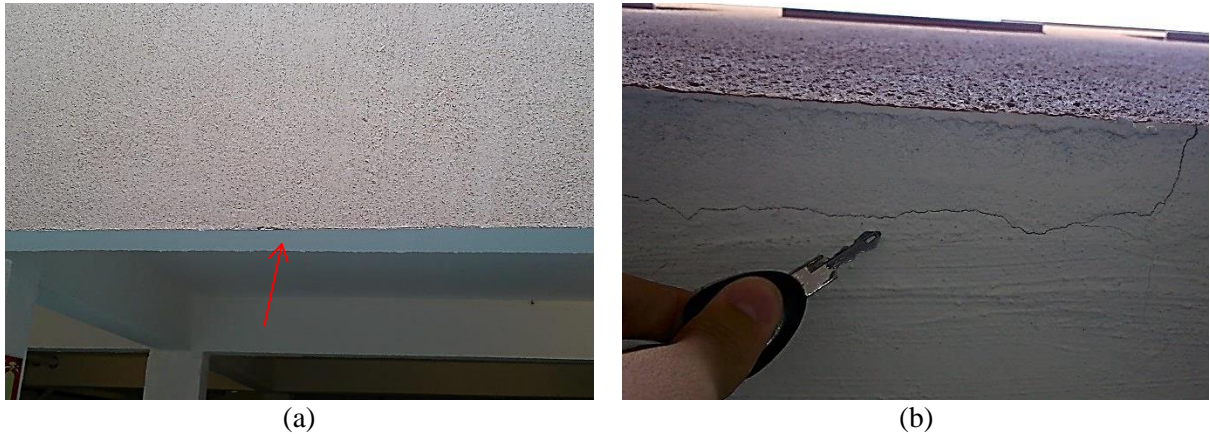
Figura 35 – (a) vista frontal da fissura localizada abaixo da viga da fachada e  
(b) vista inferior da viga fissurada

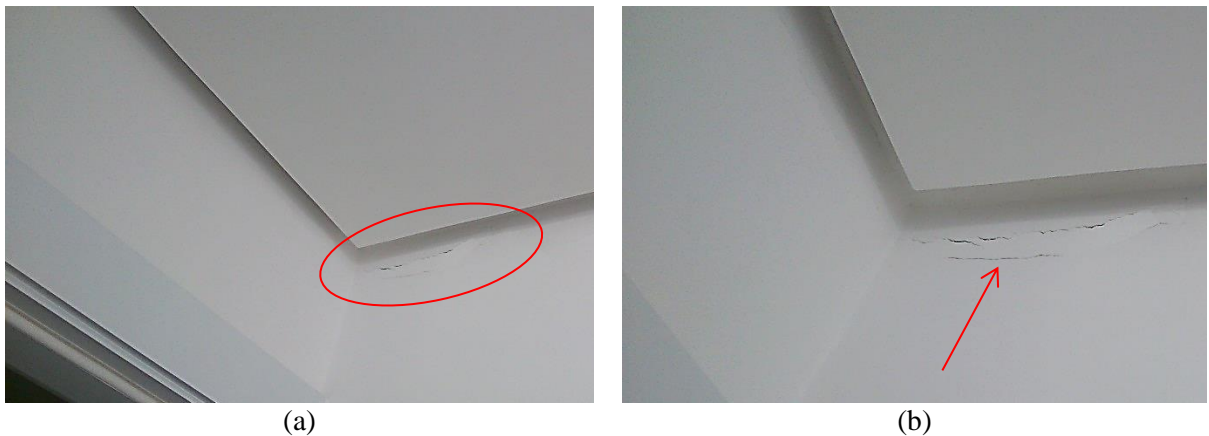
Figura 36 – (a) fissura entre viga e alvenaria e  
(b) visão em aumento exibindo fissura

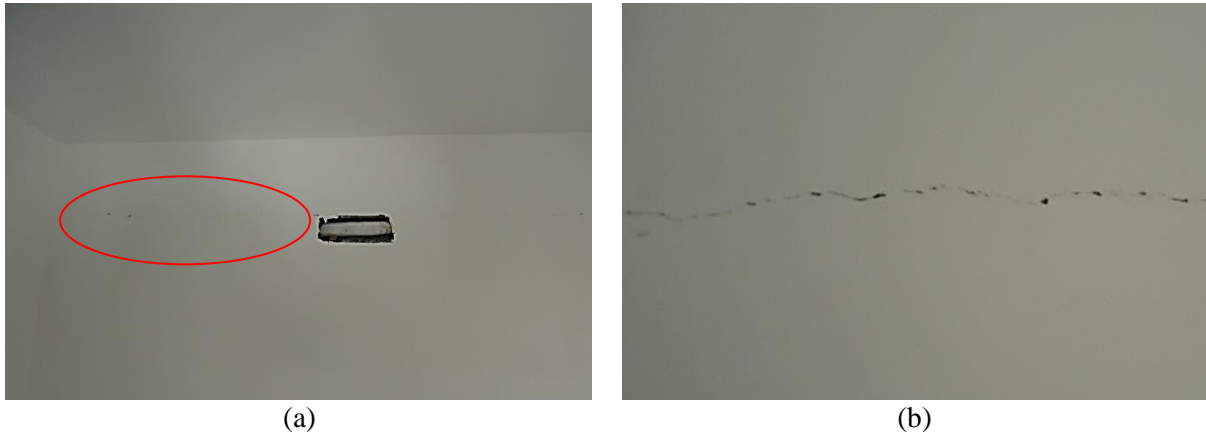
Figura 37 – (a) Parede do dormitório com presença de fissura e  
(b) aproximação da fissura localizada no dormitório

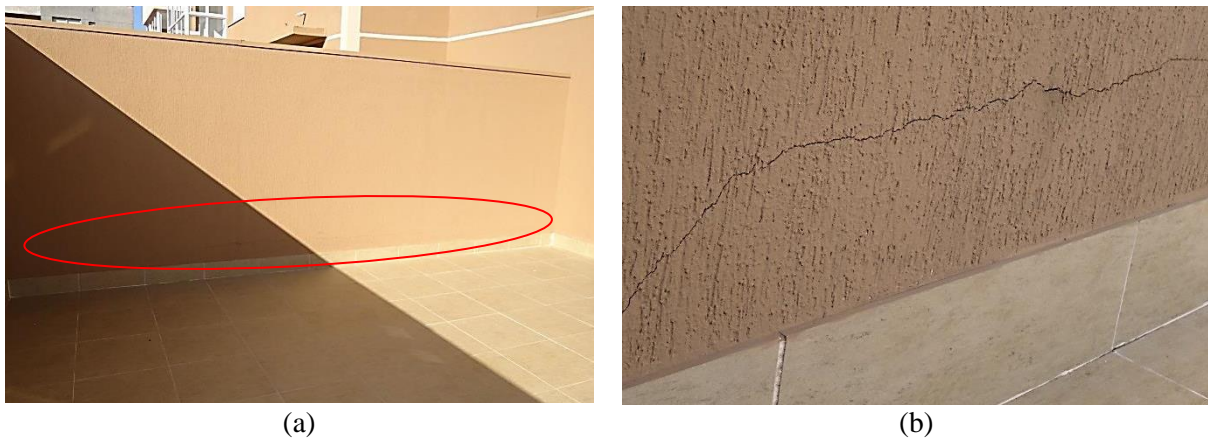
Figura 38 – (a) parede do terraço apresenta fissura longitudinal e  
(b) visão em aumento exibindo fissura na parede do terraço

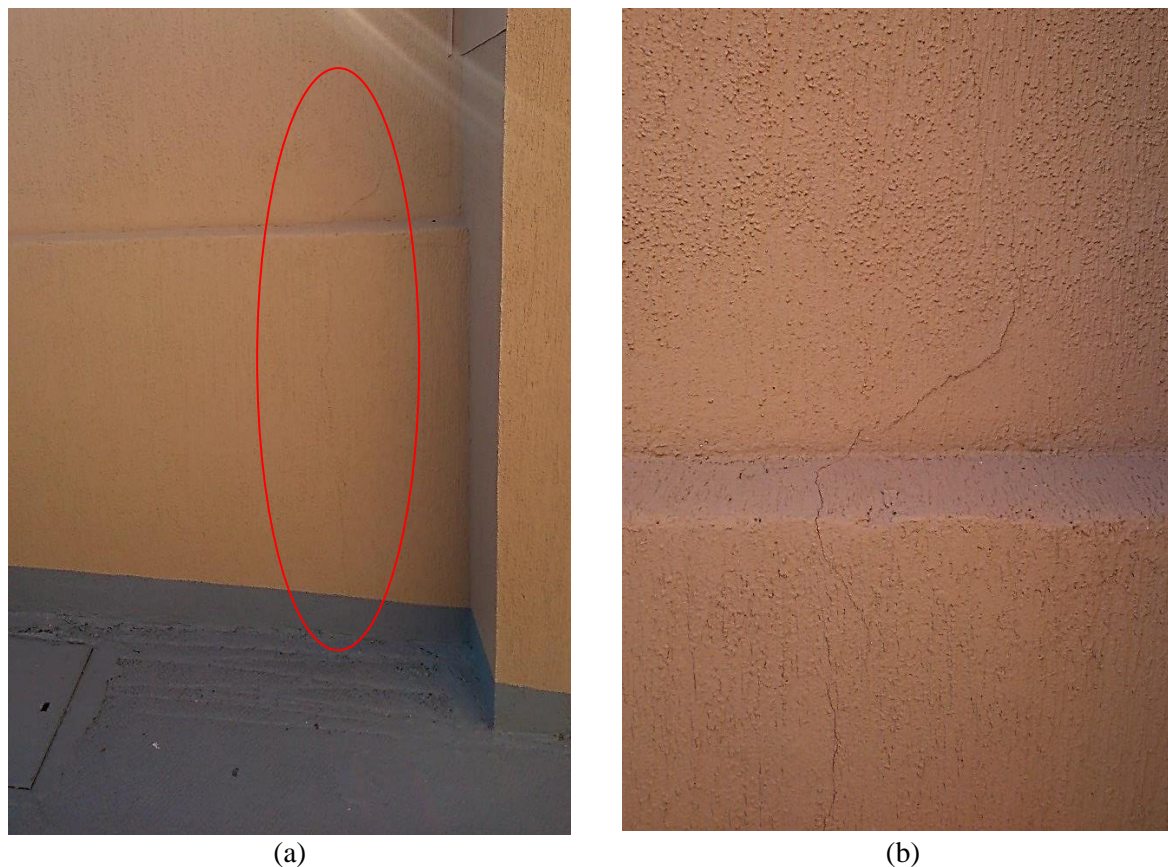
Figura 39 – (a) muro com presença de fissura e  
(b) fissura transversal no muro de divisa

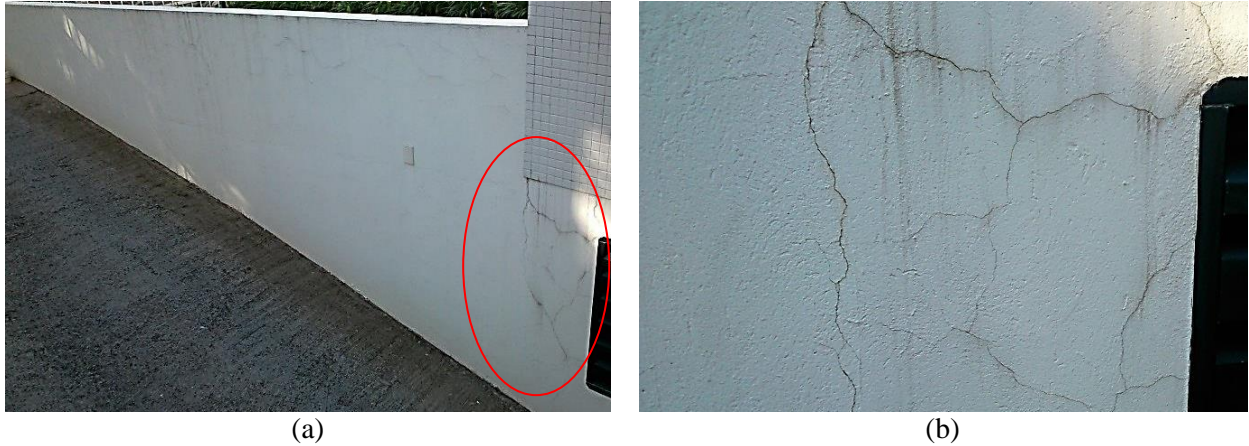
Figura 40 – (a) estrutura de contenção com presença de fissuras e (b) formato de dispersão das fissuras situadas na estrutura de contenção

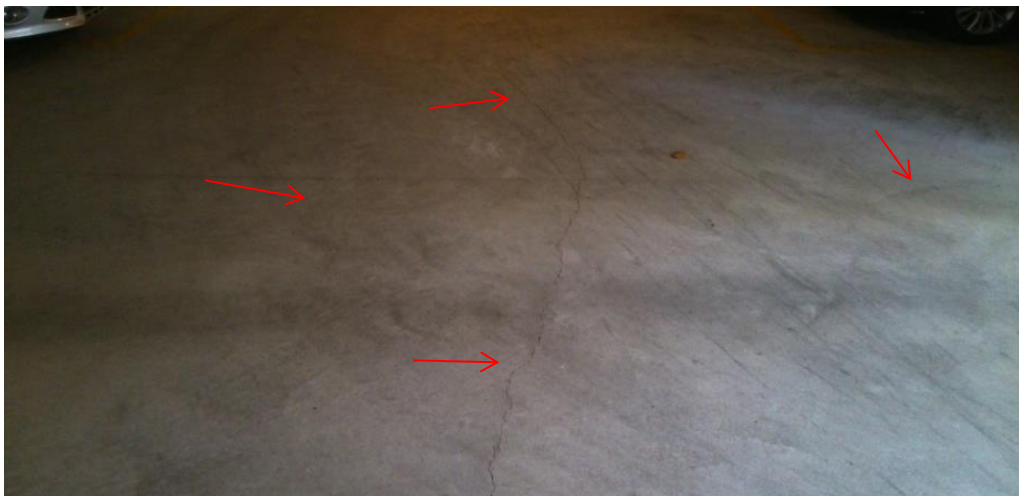
Figura 41 – Contrapiso do estacionamento com presença de fissuras

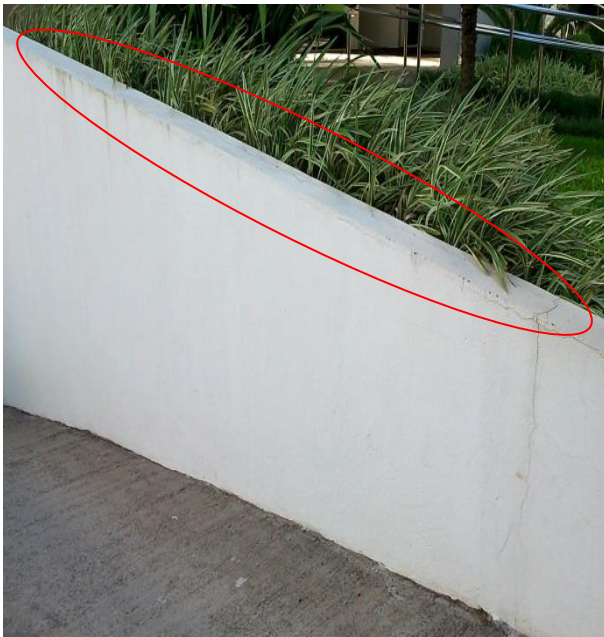
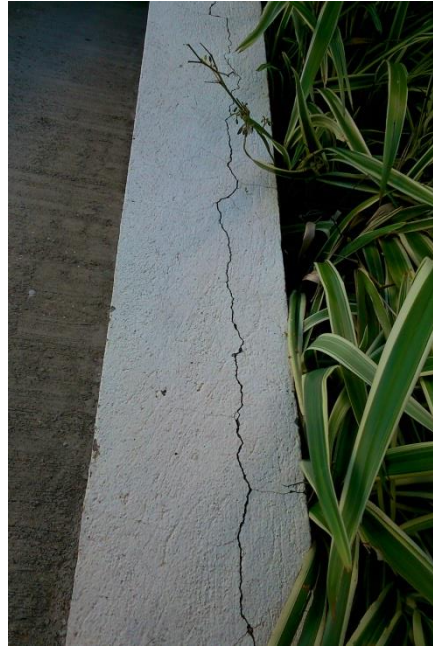
Figura 42 – (a) estrutura com presença de fissura e  
(b) sentido longitudinal da fissura

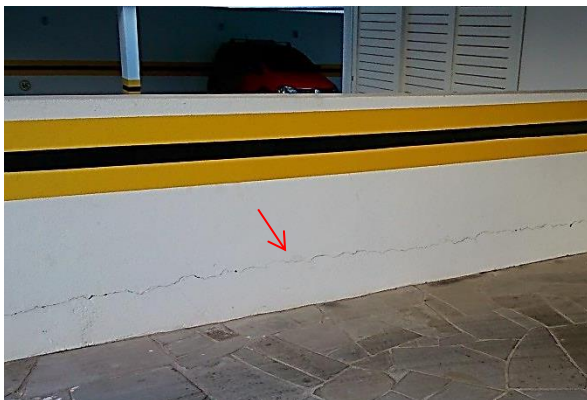
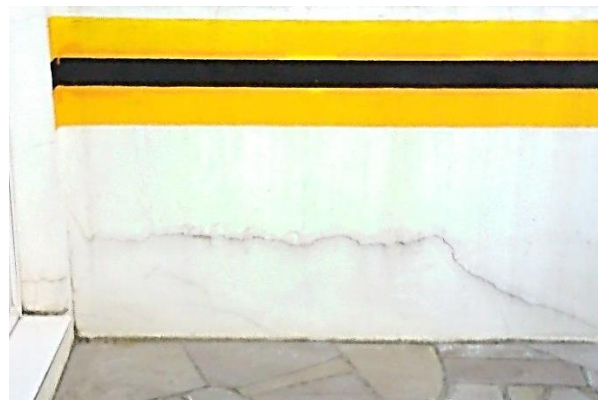
Figura 43 – (a) parede com fissura em toda sua extensão e  
(b) fissura localizada na parede do estacionamento

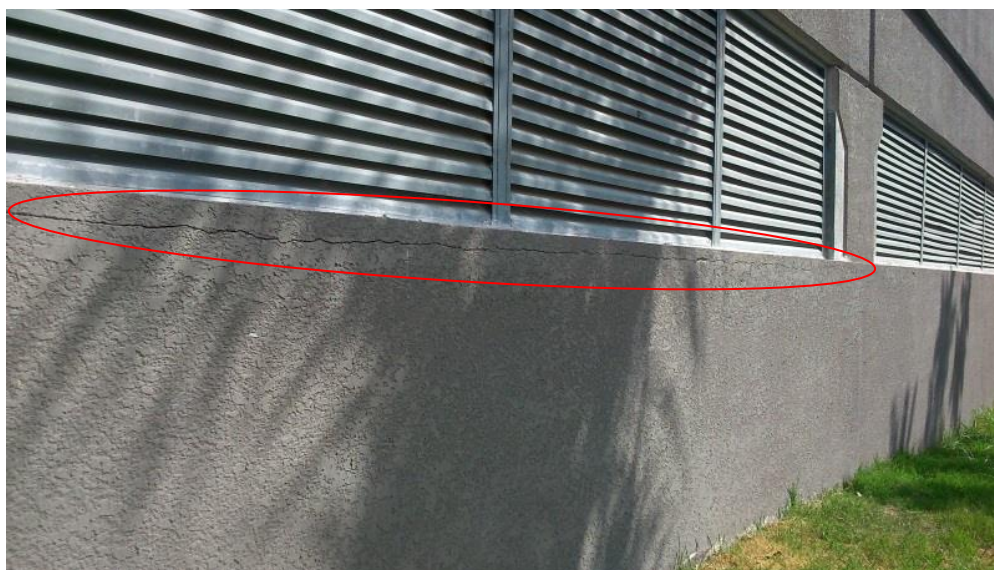
Figura 44 – Fissura longitudinal próximo à esquadria metálica

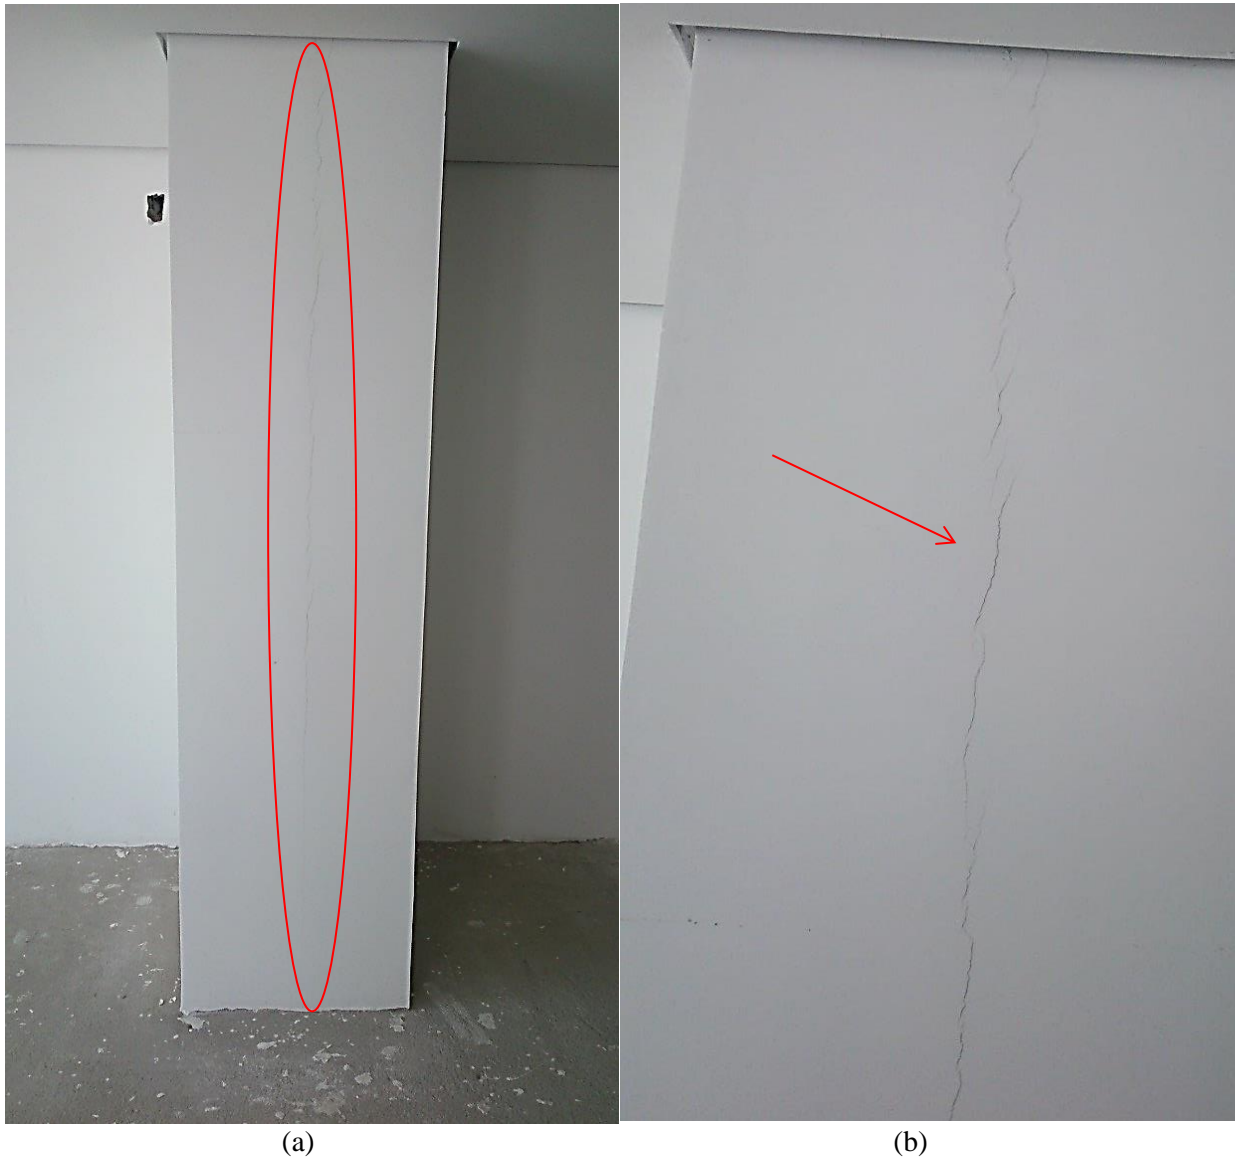
Figura 45 – (a) *shaft* com presença de fissura e  
(b) extensão da fissura localizada no *shaft*

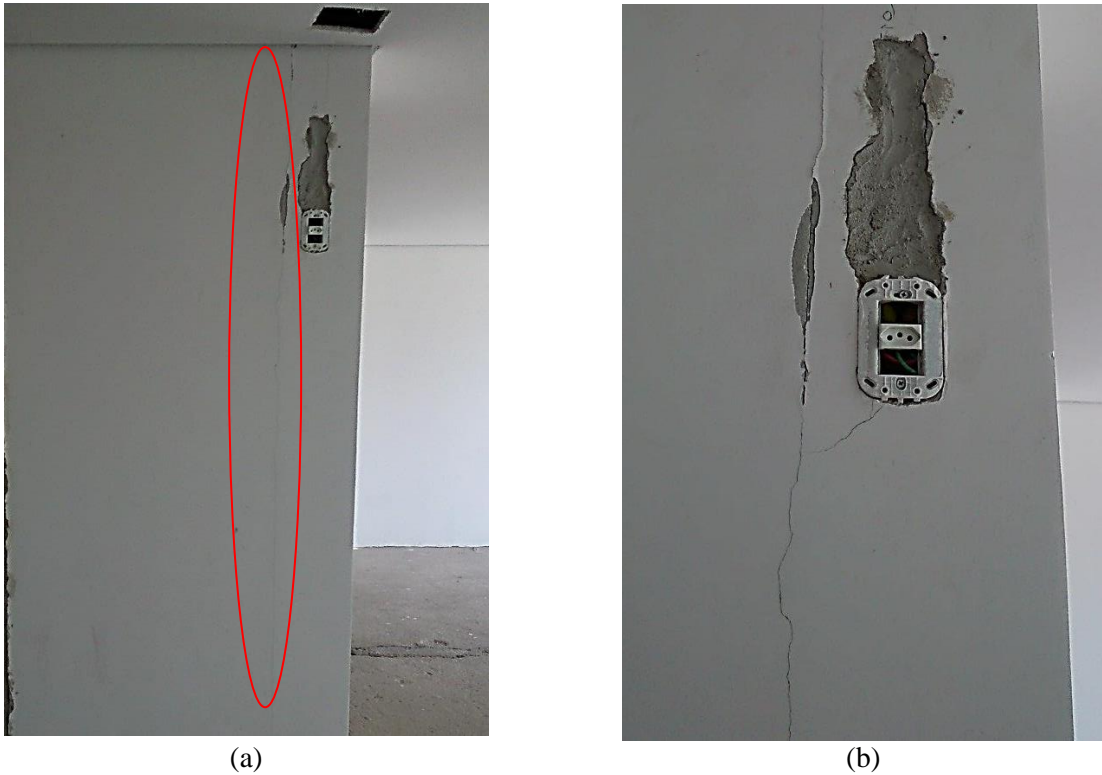
Figura 46 – (a) *shaft* apresenta fissura longitudinal e  
(b) aproximação da fissura situada no *shaft*

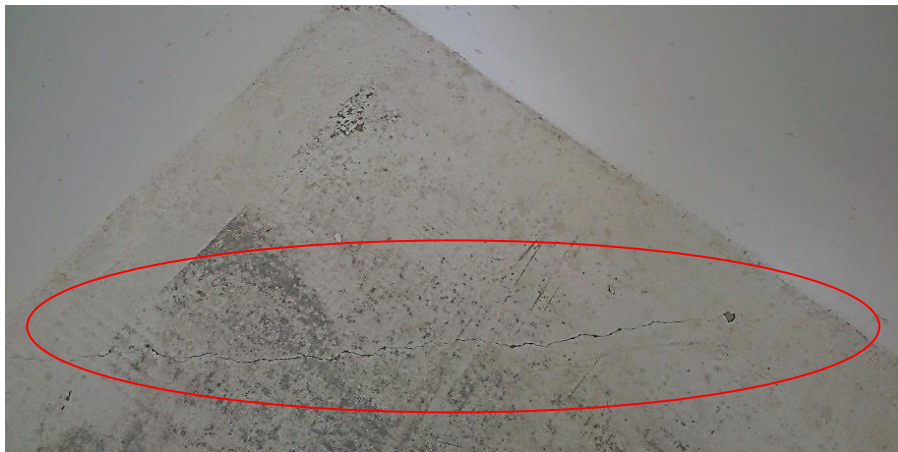
Figura 47 – Fissura a 45° no plano da laje

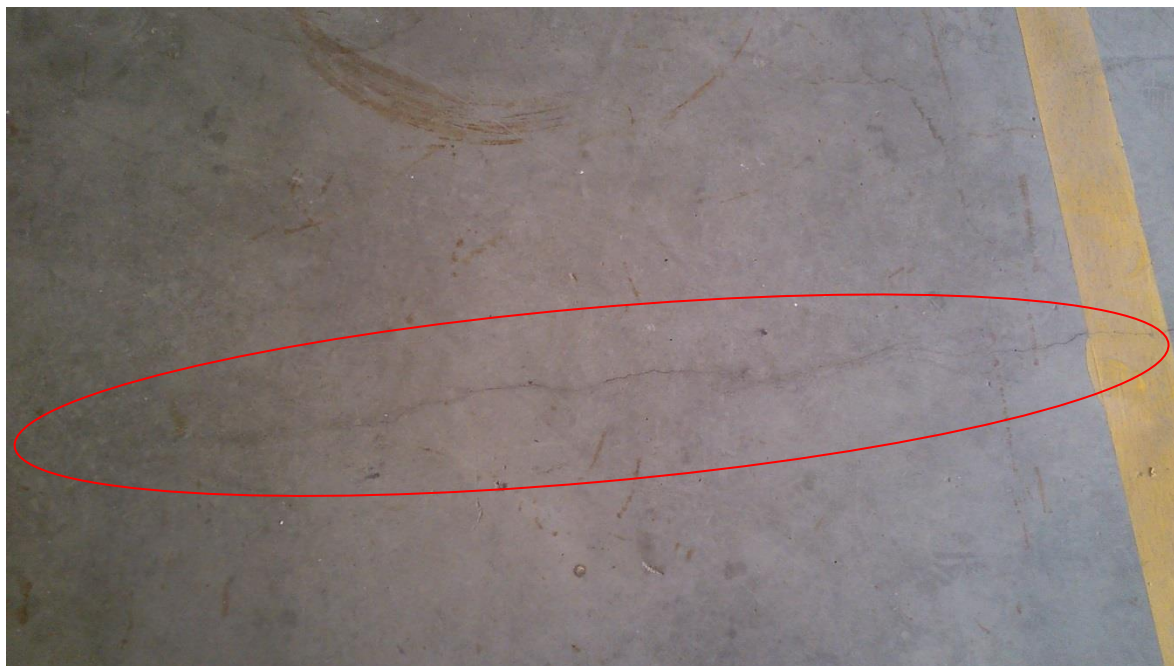
Figura 48 – Fissura ao longo da laje do estacionamento
