**UNIVERSIDADE FEDERAL DO RIO GRANDE DO SUL  
ESCOLA DE ENGENHARIA  
DEPARTAMENTO DE ENGENHARIA CIVIL**

**ANÁLISE DAS MANIFESTAÇÕES PATOLÓGICAS  
ENCONTRADAS EM REVESTIMENTO DE PASTA DE  
GESSO EM OBRAS DE UMA CONSTRUTORA DE PORTO  
ALEGRE**

Trabalho de Diplomação apresentado ao Departamento de  
Engenharia Civil da Escola de Engenharia da Universidade Federal  
do Rio Grande do Sul, como parte dos requisitos para obtenção do  
título de Engenheiro Civil

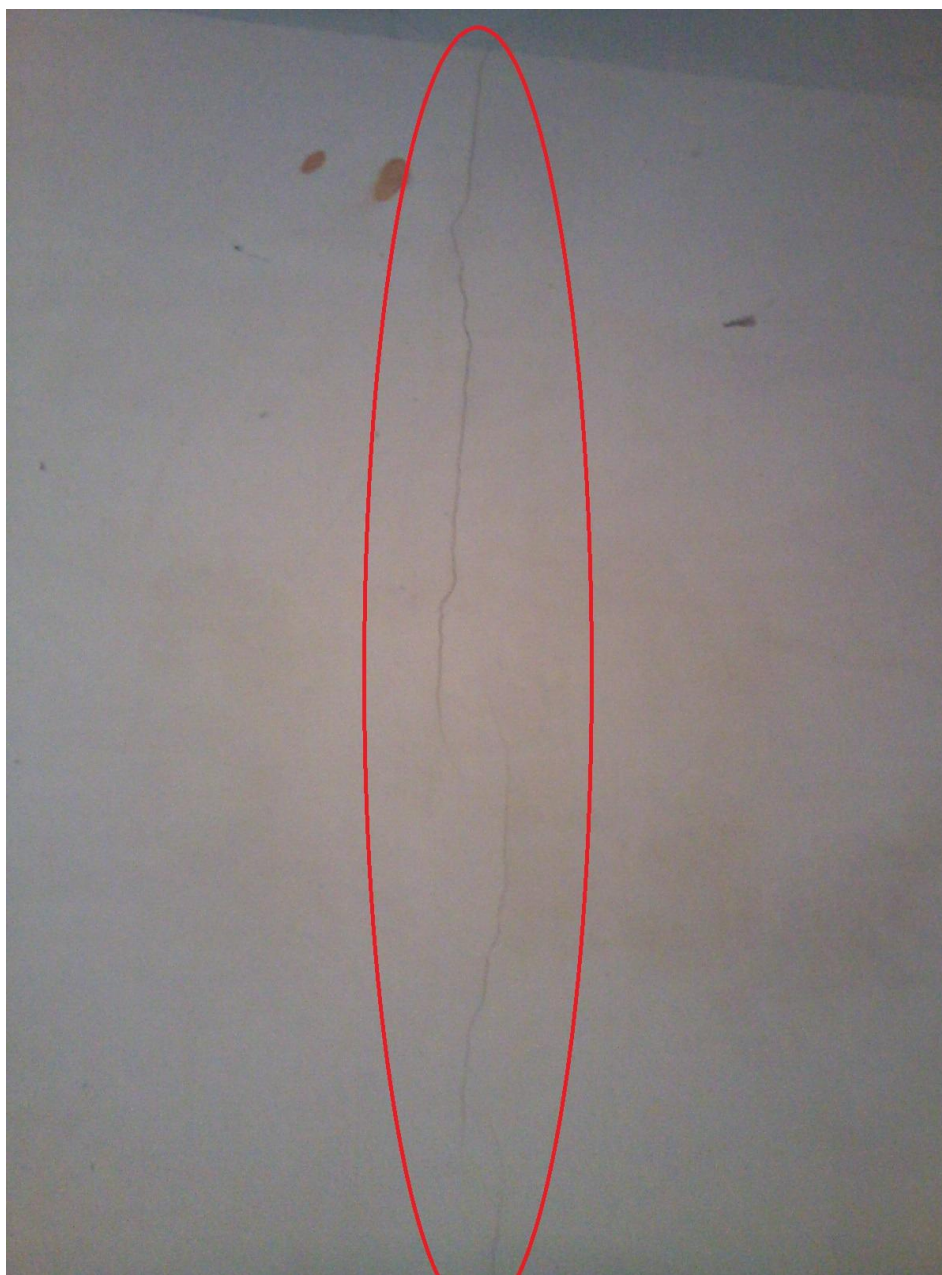
Figura 5 – Fissuras ocorridas no revestimento de pasta de gesso

Segundo Manual... (2014, p. 66, tradução nossa) o aparecimento de fissuras no revestimento de pasta de gesso acontece, na maioria dos casos, devido à movimentação da estrutura. Pereira (2000, p. 38) ressalta que esta manifestação patológica é muito freqüente nas construções, tendo seu desempenho afetado no âmbito do aspecto visual, conforto dos usuários e resistência mecânica dos revestimentos, conforme ilustração na figura 5.

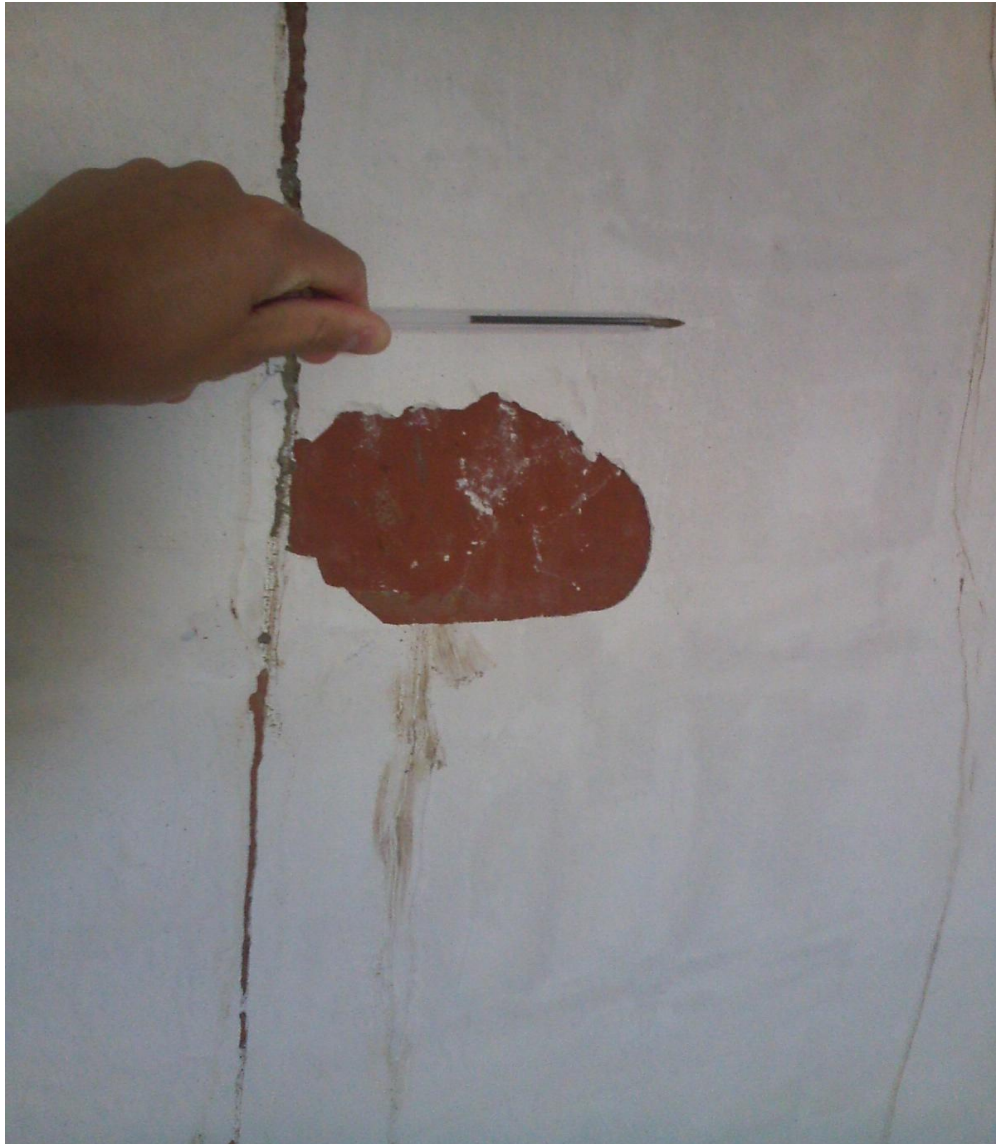
Figura 6 – Deslocamentos ocorridos no revestimento de pasta de gesso

Manual... (2014, p. 70, tradução nossa) destaca que “[...] descolamentos e deslocamentos se manifestam devido ao processo de separação entre o substrato e o revestimento, que tem sua origem na falta de aderência entre ambos”, conforme mostrado a figura 6.

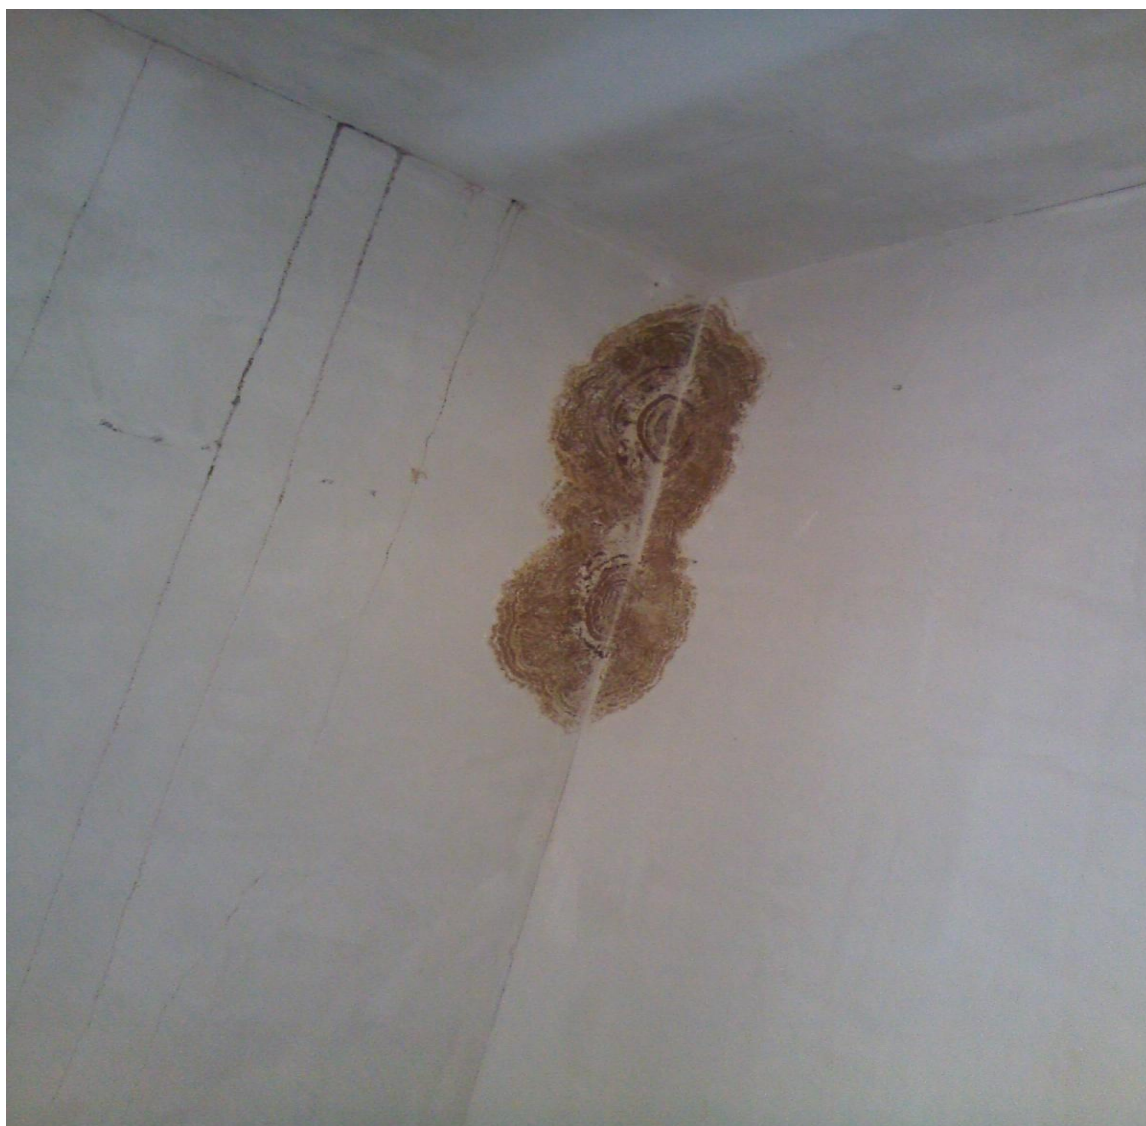
Figura 7 – Manifestação de fungos no revestimento de pasta de gesso

Os problemas devido a fungos e mofos se dão devido à umidade relativa muito alta no ambiente, concomitante com a presença de focos de umidade associados à falta de ventilação no ambiente (MANUAL..., 2014, p. 72, tradução nossa).

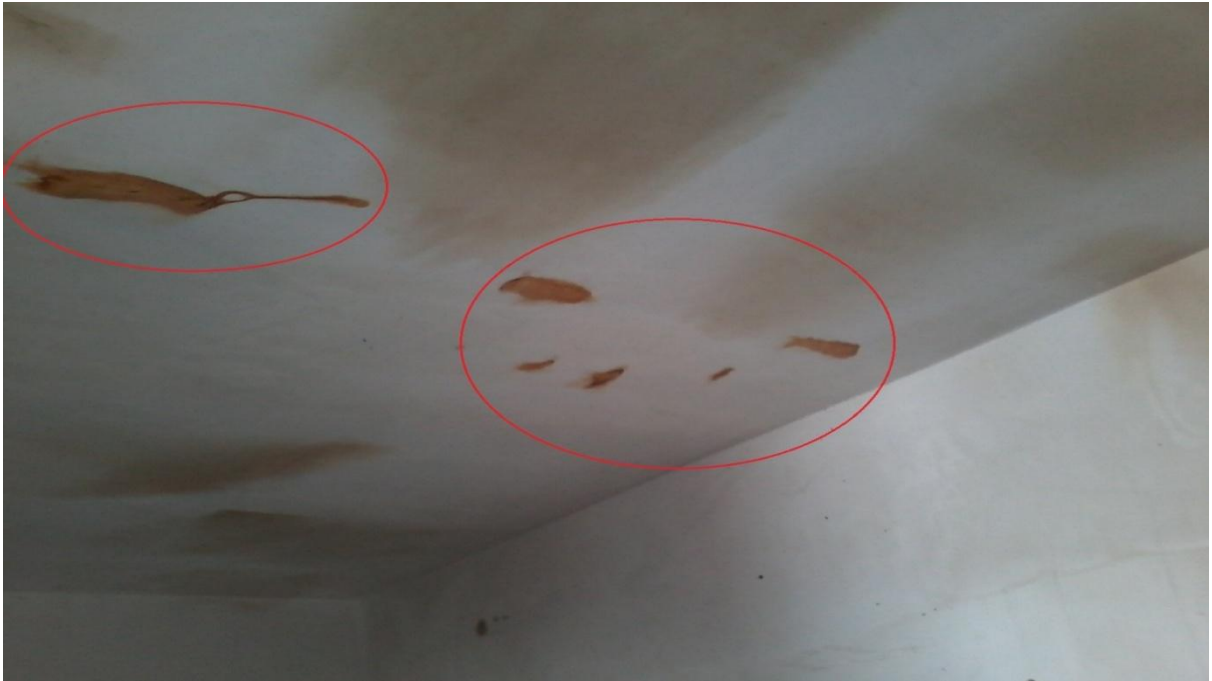
Figura 8 – Pontos de oxidação no revestimento de pasta de gesso

Uma situação que pode ocorrer é o aparecimento de manchas no revestimento de pasta de gesso devido à oxidação e corrosão dos elementos metálicos, conforme a figura 8 (MANUAL..., 2014, p. 73, tradução nossa).

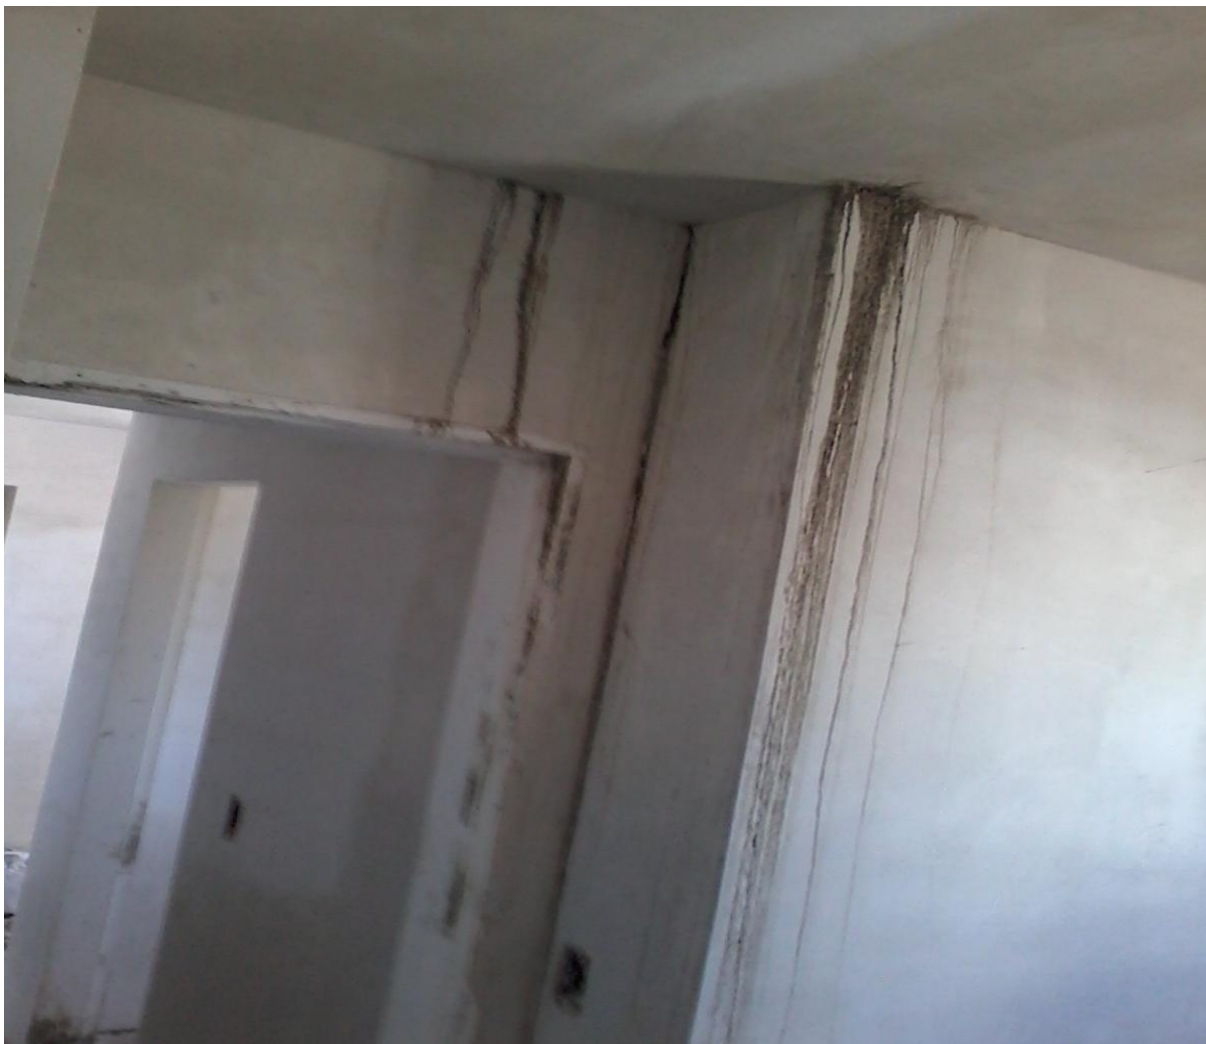
Figura 23 – Percolação de água nas paredes e tetos

Outro fator a ser considerado é que uma alta exposição do revestimento de pasta de gesso à umidade e água acaba gerando outras manifestações patológicas. Conforme a figura 23, devido à percolação de água na laje, a água infiltra na parede afetando o revestimento interno de pasta de gesso, causando sulcos que acabam comprometendo a aderência entre o substrato e a pasta de gesso. Com a aderência comprometida, acabam ocorrendo descolamentos da pasta de gesso do bloco cerâmico.

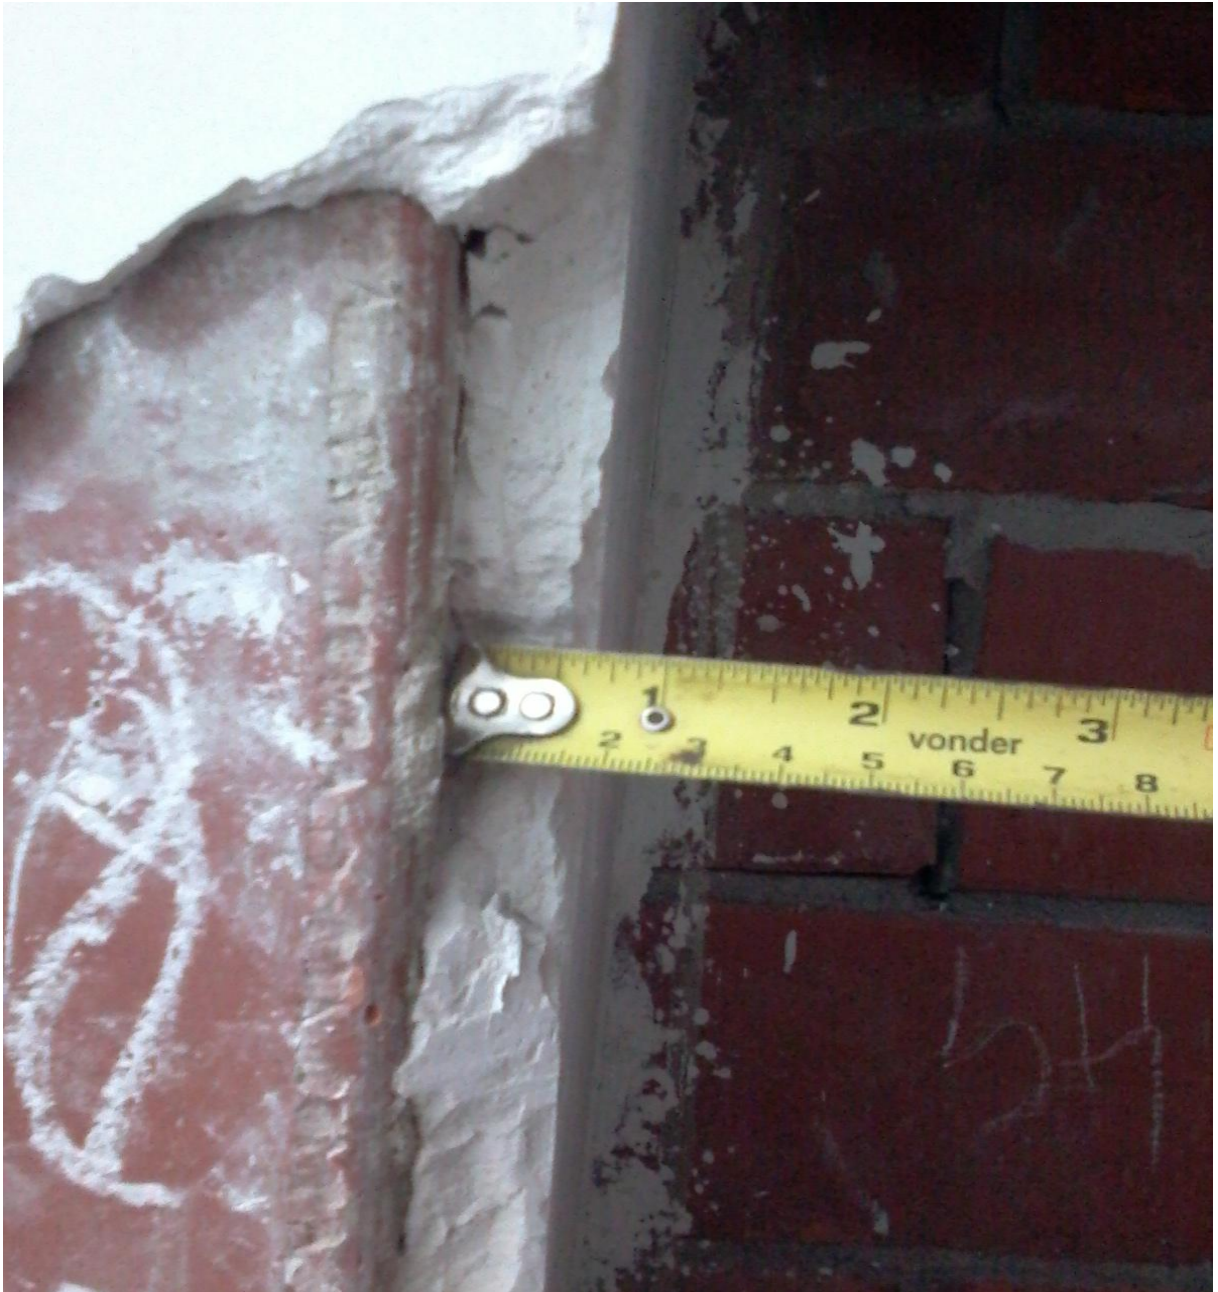
Figura 27 – Espessura elevada do revestimento de pasta de gesso no empreendimento PM

A falta de prumo e esquadro em uma parede gera uma incerteza por parte do gesso que, por usar um acabamento desempenado, baseia-se pela alvenaria para dar a espessura requerida ao revestimento de gesso executado e, também, pela sua experiência. No entanto, a construtora, conforme foi observado na pesquisa, exige dos profissionais que a parede revestida de gesso esteja no prumo, com tolerâncias de no máximo de dois milímetros. Com esta cobrança da construtora, o profissional acaba aumentando a espessura do revestimento de pasta de gesso, chegando a espessuras, em alguns pontos, acima de 13 milímetros conforme mostra a figura 27. O acompanhamento realizado mostrou que em 17% das análises a espessura média final do revestimento de pasta de gesso ultrapassou 8 milímetros de espessura.

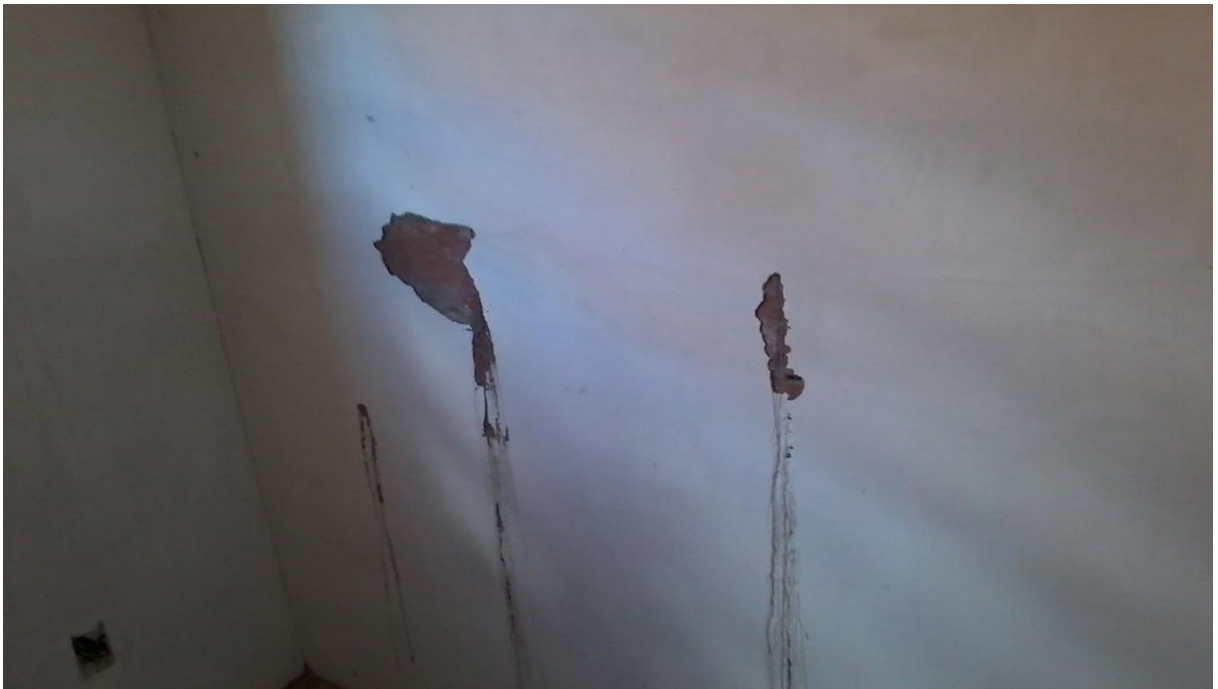
Figura 30 –Desplacimento do revestimento de pasta de gesso

O alto índice de incidência no empreendimento PM, quando comparado ao empreendimento PA, pode ser associado ao excesso de umidade e água nas paredes e tetos neste empreendimento, como já visto nos subcapítulos acima. A figura 30 mostra o caso no qual o revestimento de pasta de gesso se descolou do substrato devido à água que escorreu na parede, fazendo com que a pasta de gesso se separasse do substrato.

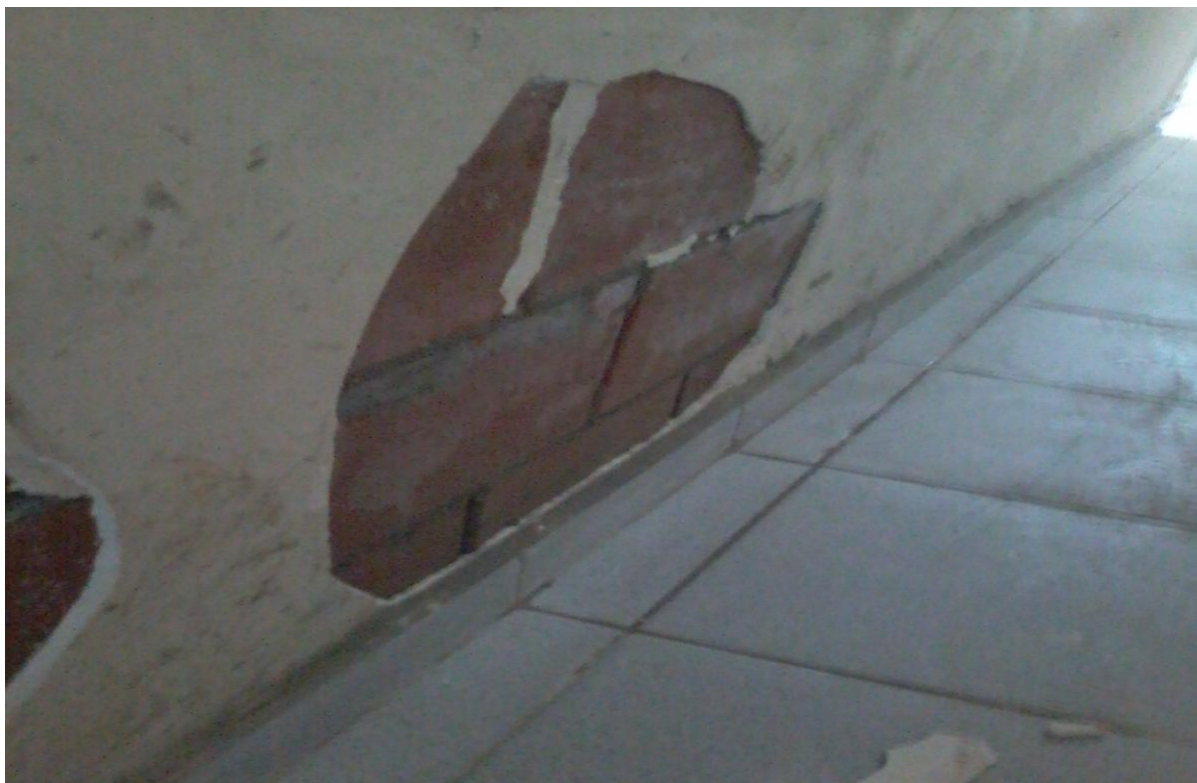
Figura 31 –Desplacimento ocorrido no revestimento interno de pasta de gesso no pavimento térreo da torre A no empreendimento PM
