AVALIAÇÃO DE DESEMPENHO  
DE NAVALHAS DE CORTE

Márcio Britto Silvano

Dissertação para obtenção do Título de  
Mestre em Engenharia

Porto Alegre, Maio de 2008

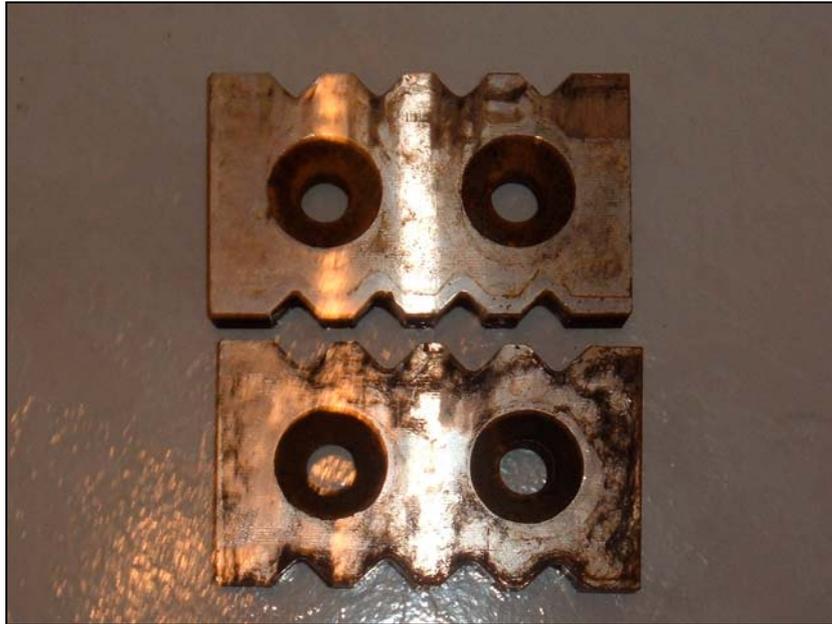
Figura 43 - Navalhas de Corte em aço AISI D6 com 60 HRC após cerca de 100 mil peças cortadas. Foto cedida pela IAT Ltda.

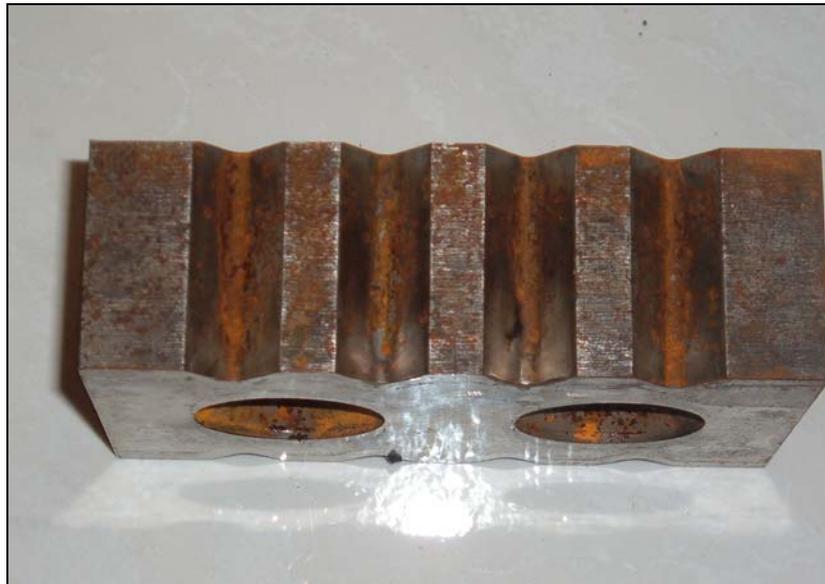
Figura 44 - Navalha de Corte em aço AISI D6 com 60 HRC após cerca de 100 mil peças cortadas, visualização do desgaste nas extremidades dos canais. Foto cedida pela IAT Ltda.

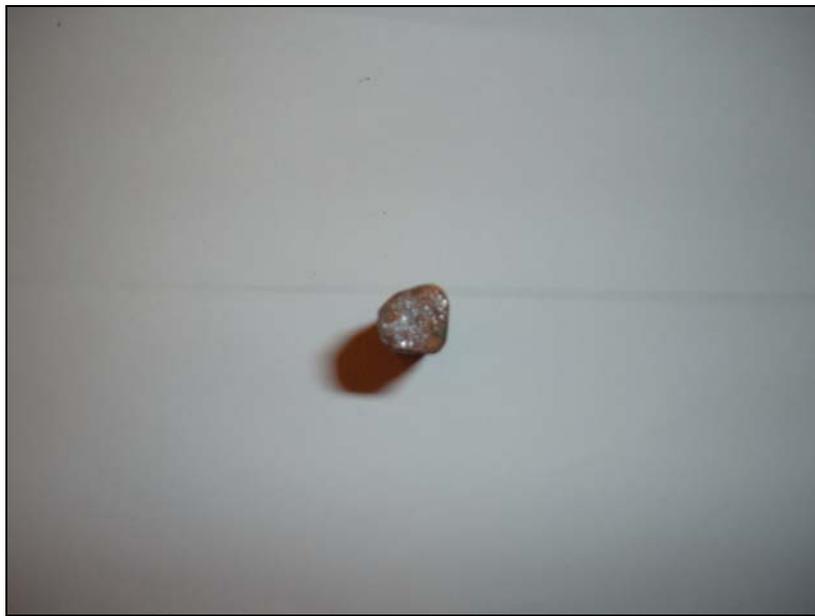
Figura 45 - Secção da barra cortada com deformação.

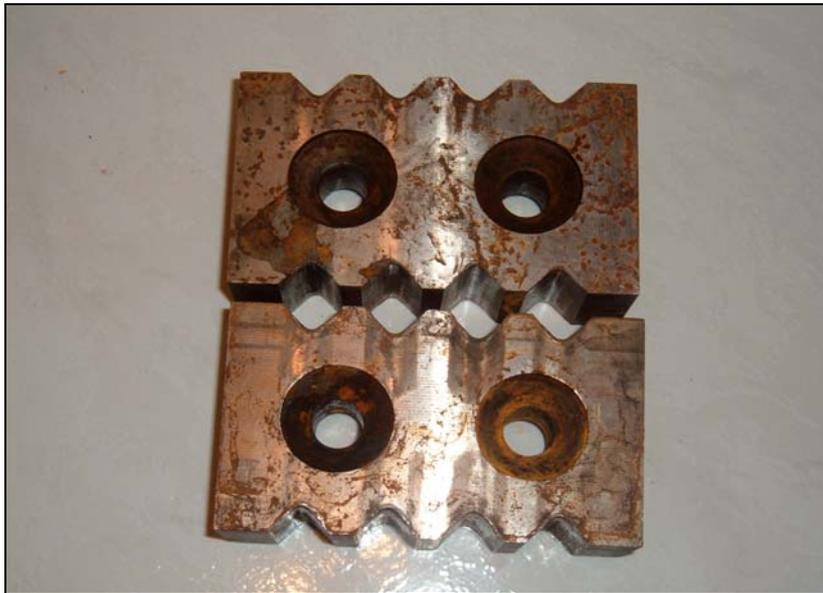
Figura 46 - Navalhas de Corte em aço AISI D6 com 60 HRC após o uso. Foto cedida pela IAT Ltda.

Apesar de terem sido cortados um número de peças próximo em relação ao primeiro caso (situação atual), foi cortado cerca de 10 mil peças menos em relação ao primeiro teste e diferentemente do ocorrido anteriormente, não foi possível usar todas as possibilidades de corte das navalhas. Para a navalha superior foram usados todos os rasgos tanto de um lado quanto de outro, entretanto, na navalha inferior só foi possível usar um lado de rasgos. A navalha superior estava com os rasgos muito danificados, inclusive em um rasgo (ver figura a seguir) ocorreu um fissuramento e algumas trincas surgiram nas extremidades dos rasgos, logo, foi apresentado o desgaste adesivo, na qual foram arrancados partículas da peça, com aparecimento acentuado das trincas. Devido ao fato de que as barras que estavam sendo cortadas estavam com as pontas amassadas, foi constatado que não era mais possível continuar com os cortes com este par de Navalhas de Corte.

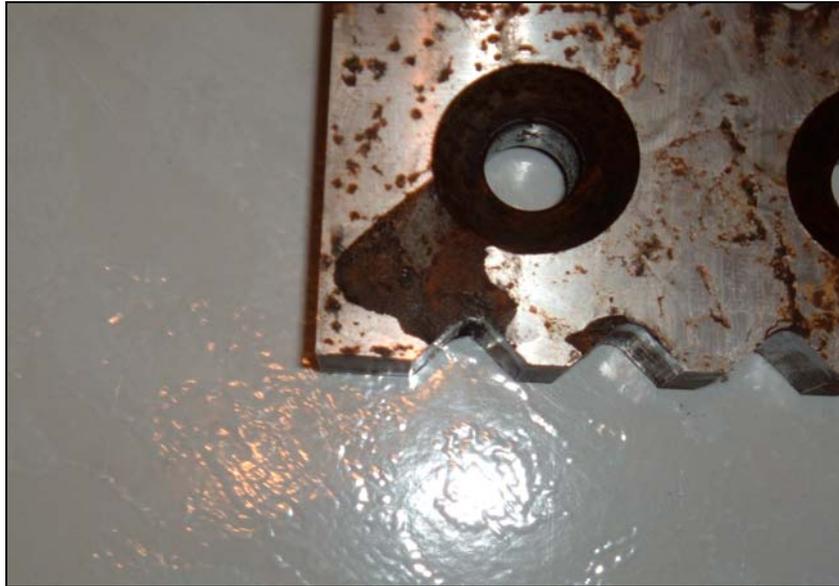
A figura 47 mostra o detalhe de um fissuramento em um rasgo da navalha superior:

Figura 47 - Fissuramento em um rasgo de corte na navalha superior. Foto cedida pela IAT Ltda.

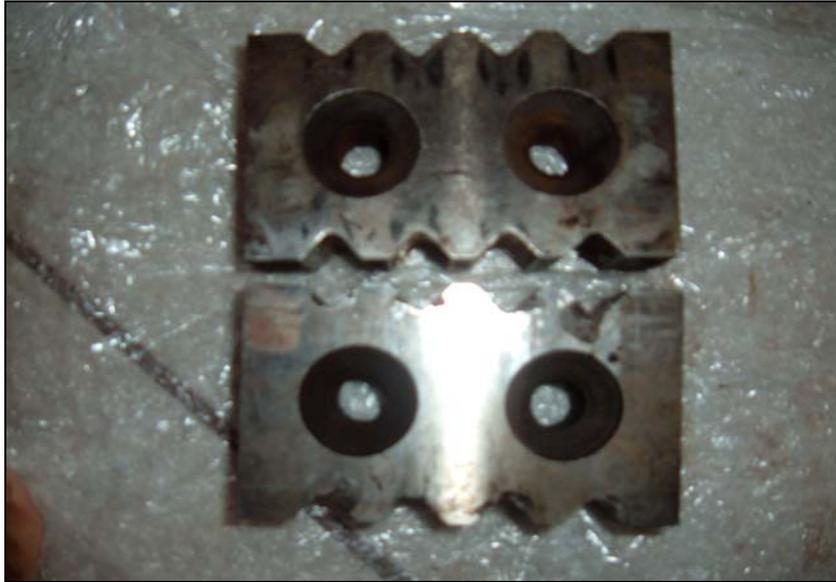
Figura 48 - Navalhas de Corte em aço AISI D6 com 56 HRC após o uso. Foto cedida pela IAT Ltda.

Realizando uma análise sobre as condições em que estava o par de Navalhas de Corte após o uso, ficou evidenciada uma piora das condições finais das peças, estando com os rasgos muito desgastados, ou seja, estava muito presente a deformação plástica fazendo inclusive com que a navalha superior tenha apresentado um péssimo estado com fissuramentos em vários rasgos.

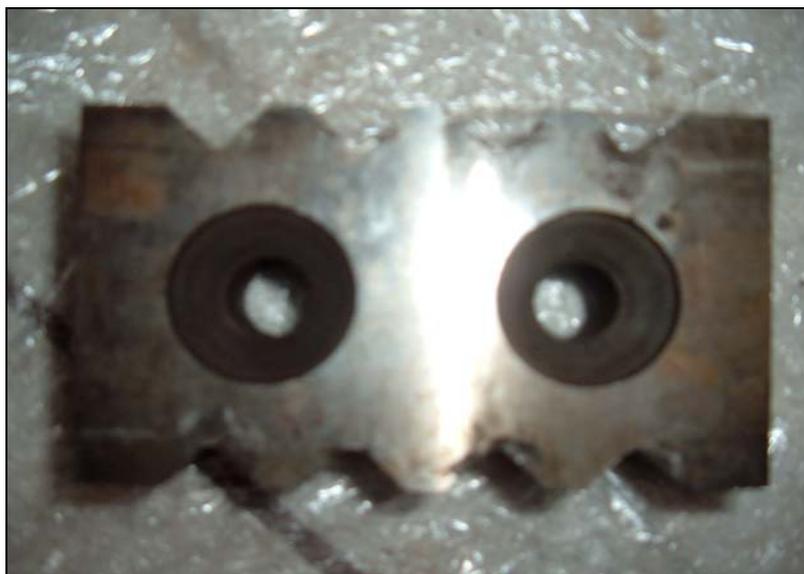
Figura 49 - Navalha superior com vários fissuramentos nos rasgos. Foto cedida pela IAT Ltda.

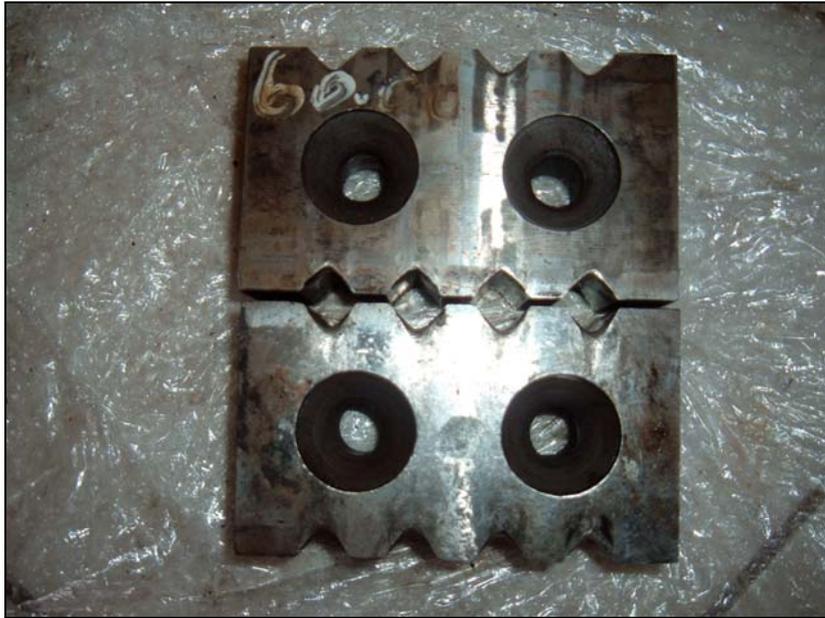
Figura 50 - Navalhas de Corte em aço AISI D6 com 50 HRC após o uso. Foto cedida pela IAT Ltda.

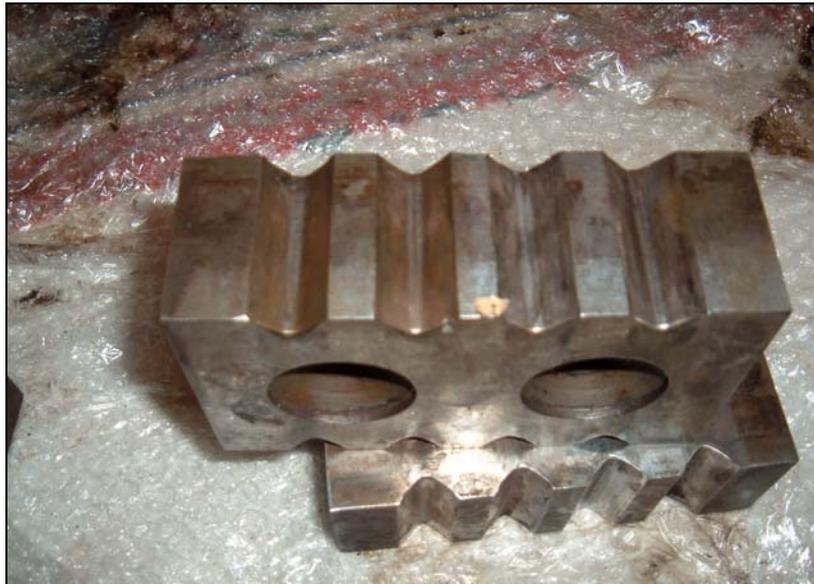
Figura 51 - Vista superior da Navalha de Corte que mostra o excessivo desgaste nos rasgos. Foto cedida pela IAT Ltda.

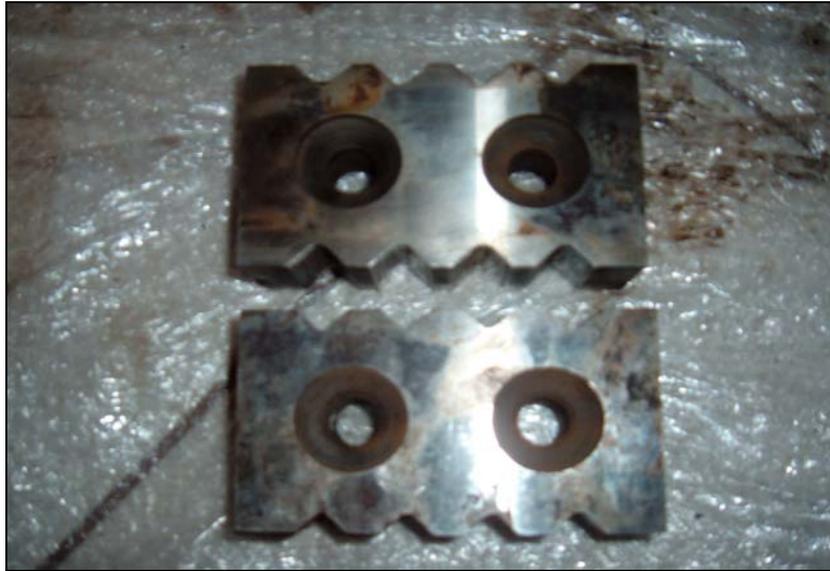
A figura 52 mostra o par de Navalhas de Corte após seu uso. Além dos números de durabilidade citados acima, foi notável um menor desgaste dos rasgos, tendo apenas as pontas amassadas. Não apresentou trincas e as laterais das mesmas também não apresentaram amassamentos.

Figura 52 - Navalhas de Corte em aço AISI D2 com 60 HRC após o uso. Foto cedida pela IAT Ltda.

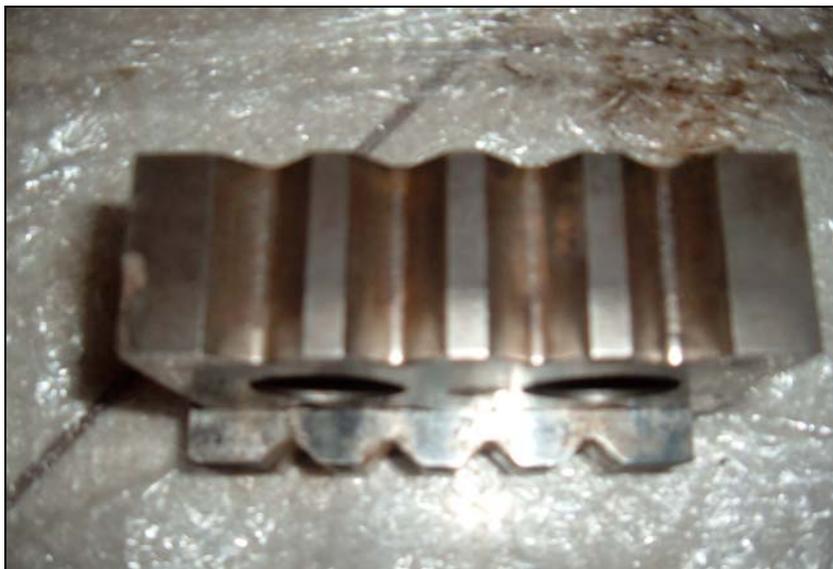
Figura 53 - Detalhe que mostra os rasgos sem muito amassamento e desgaste. Foto cedida pela IAT Ltda.

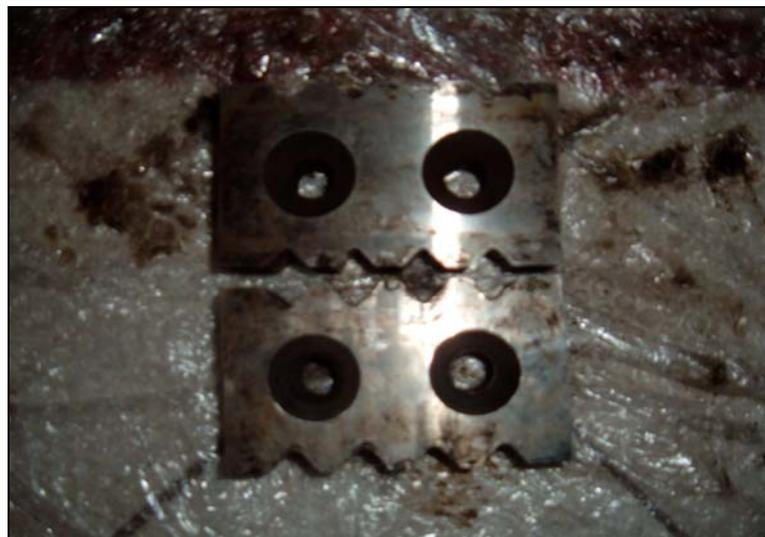
Figura 54 - Navalhas de Corte em aço AISI D2 com dureza de 59 HRC após o uso. Foto cedida pela IAT Ltda.

Apesar do desgaste dos rasgos apresentados, não ocorreram fissuras e trincas visíveis, também as laterais não sofreram grandes deformações.

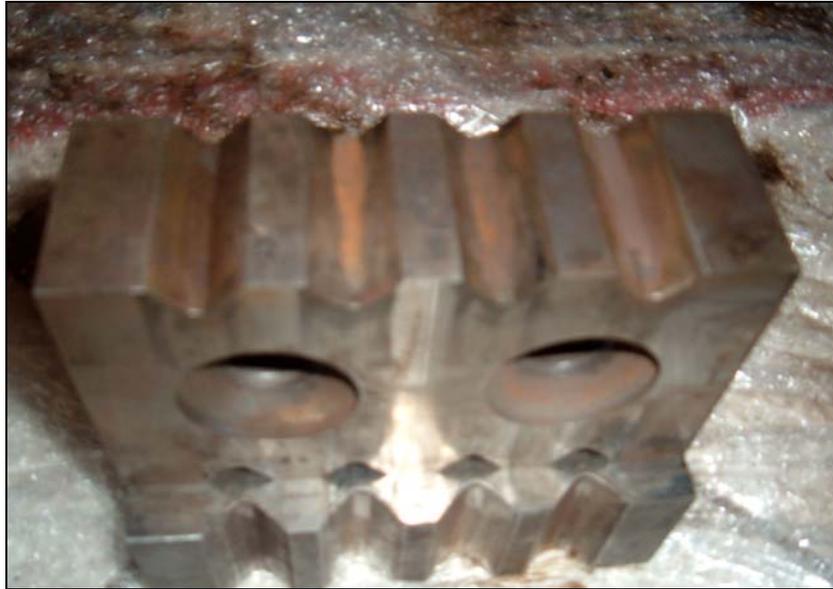
Figura 55 - Mostra um maior desgaste nos rasgos superiores.

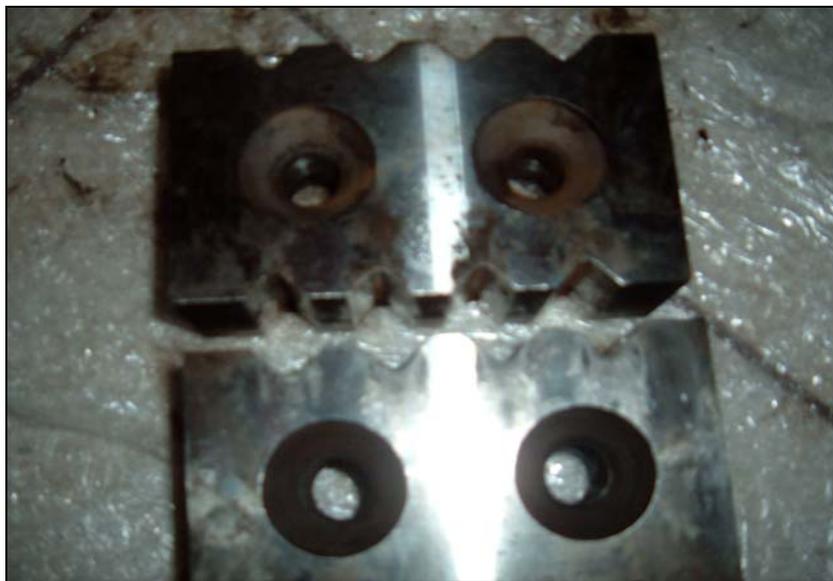
Figura 56 - Navalhas de Corte em aço AISI S1 com dureza 59 HRC após o uso. Foto cedida pela IAT Ltda.

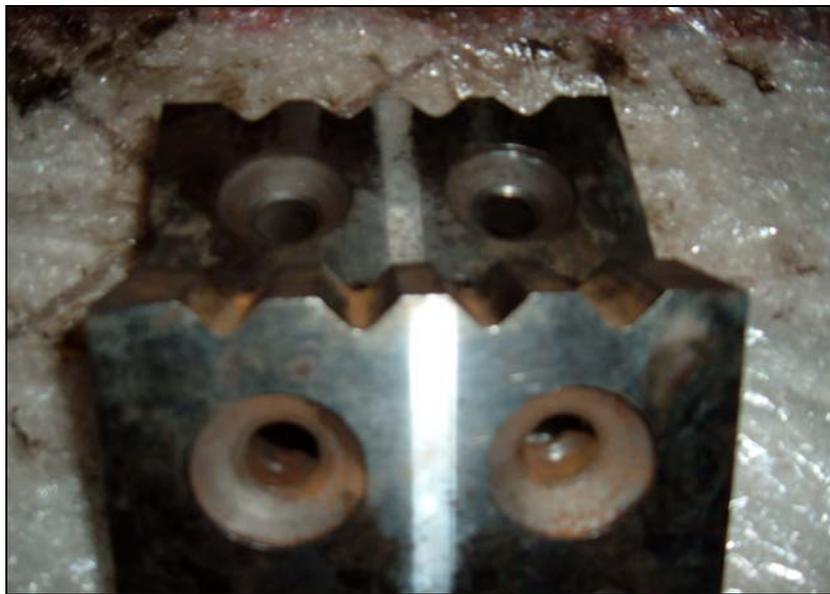
A figura 57 mostra o detalhe dos rasgos nas Navalhas de Corte, enfatizando o desgaste nos rasgos. É importante salientar que não ocorreram trincas e fissuramentos, sendo que as deformações ocorreram somente nas extremidades dos rasgos.

Figura 57 - Vista superior das Navalhas, destacando o desgaste nos rasgos. Foto cedida pela IAT Ltda.

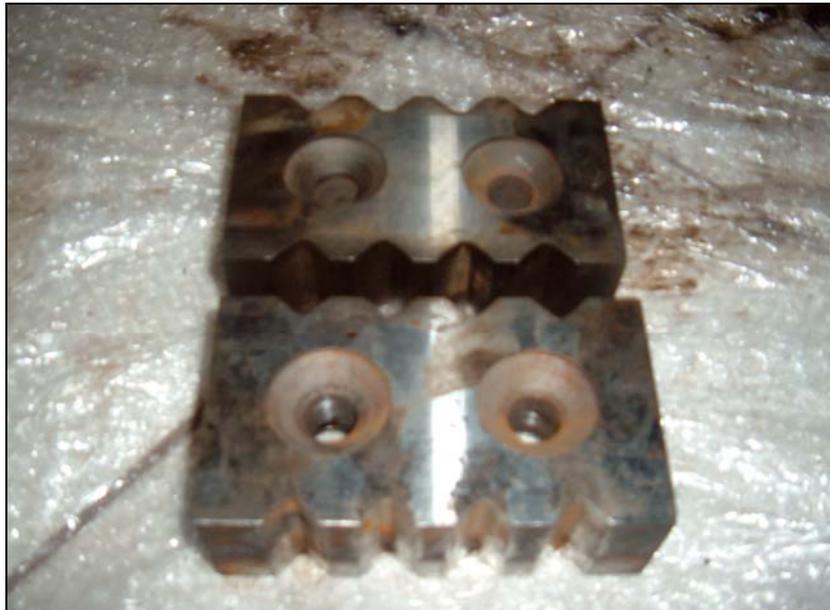
Figura 58 - Navalhas de Corte em aço AISI S1 com 59 HRC após o uso. Foto cedida pela IAT Ltda.

Referente às condições dos desgastes dos rasgos, igualmente os resultados obtidos foram similares ao do teste 7, não ocorreram trincas e fissuramentos, sendo que as deformações ocorreram somente nas extremidades dos rasgos. Também é importante salientar que todos os lados dos rasgos foram usados e que as paradas para mudança de posição dos cortes foram menores, isso mostra que foram cortadas mais barras sem a necessidade de trocar o rasgo de corte e que as barras sofreram menores deformações em suas extremidades.

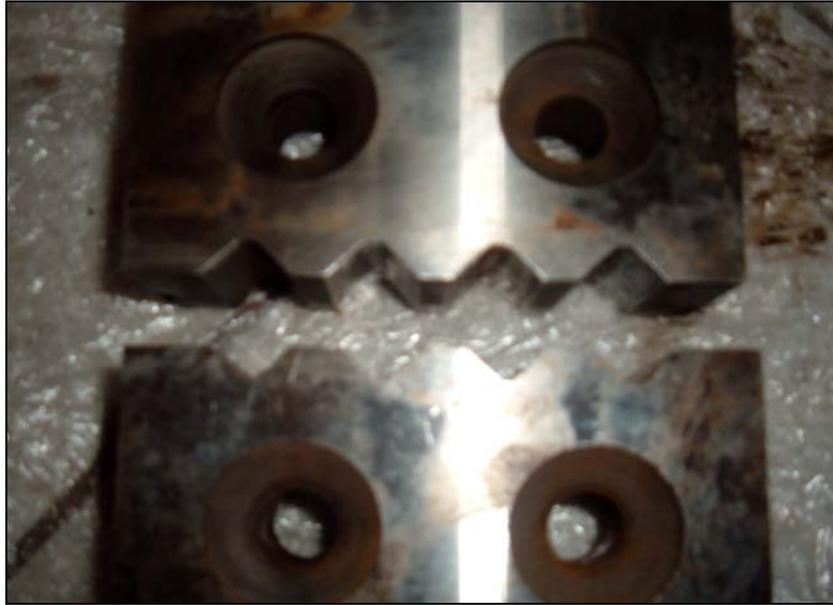
Figura 59 - Navalhas de Corte em aço AISI S1 com 59 HRC após o uso, para visualização do desgaste nos rasgos. Foto cedida pela IAT Ltda.

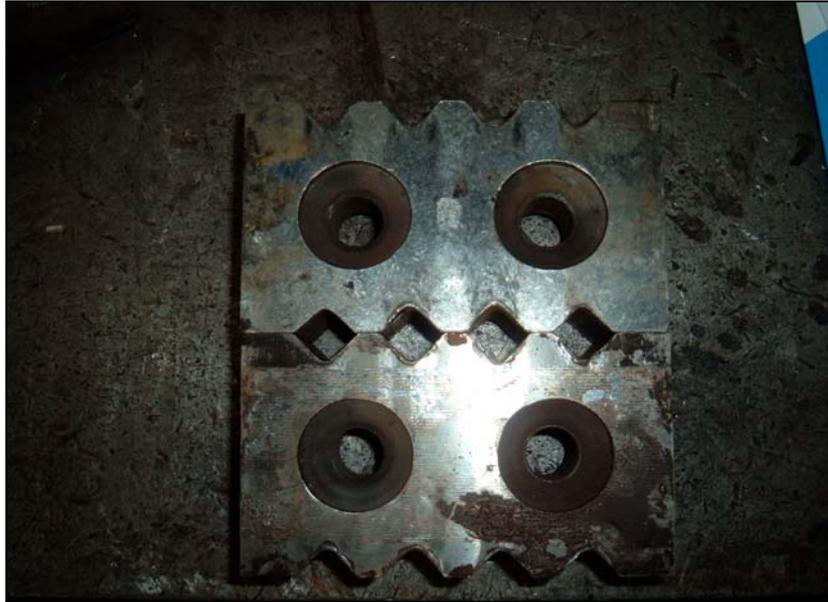
Figura 60 - Navalhas de Corte em aço AISI S1 com dureza 56 HRC após o uso. Foto cedida pela IAT Ltda.

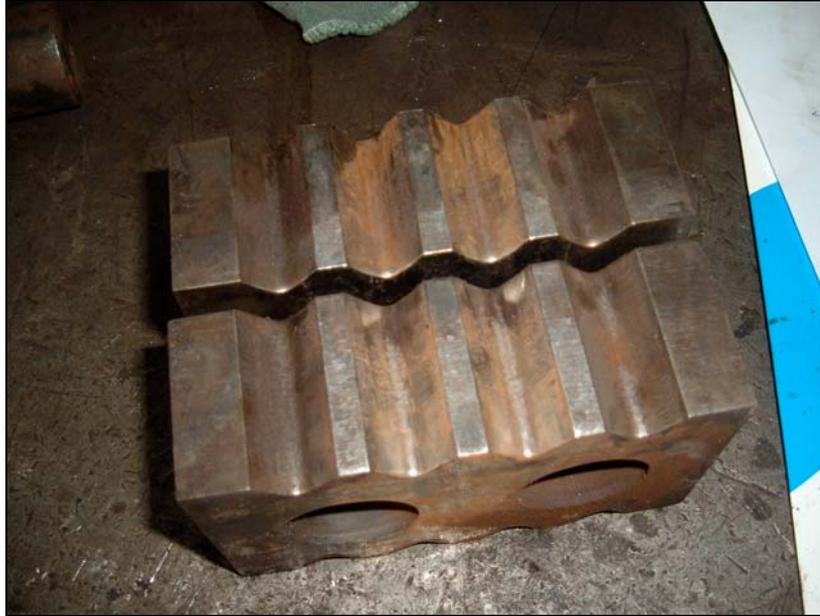
Figura 61 - Vista superior das Navalhas de Corte em aço AISI S1 com dureza 56 HRC após o uso.  
Foto cedida pela IAT Ltda.

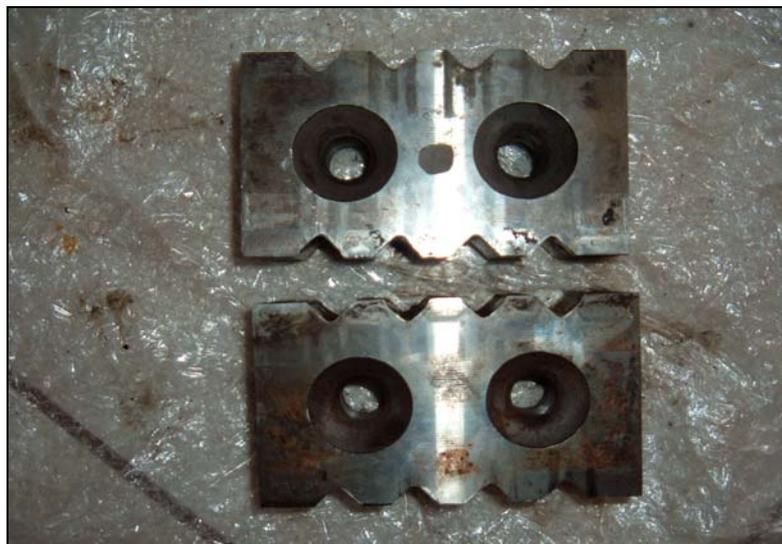
Figura 62 - Navalhas de Corte em aço AISI H13 com dureza de 57 HRC após o uso. Foto cedida pela IAT Ltda.

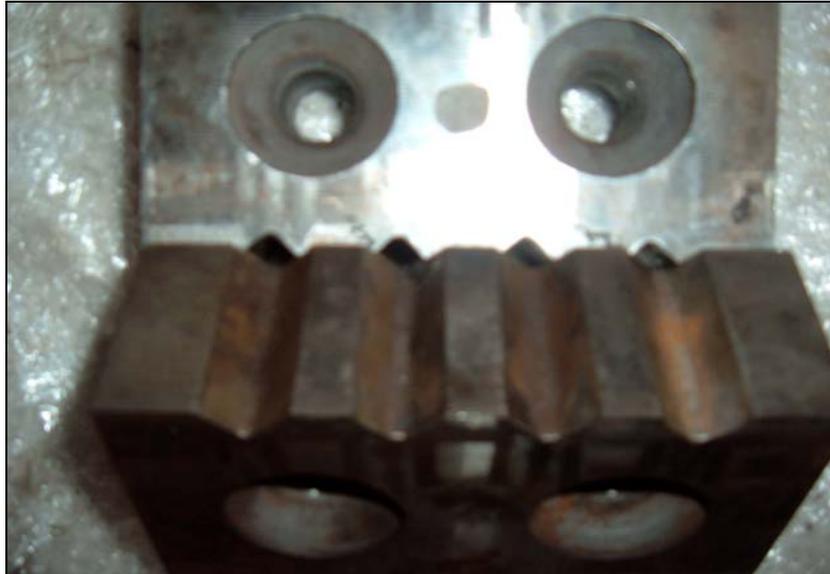
Figura 63 - Mostra o detalhe do desgaste nos rasgos.

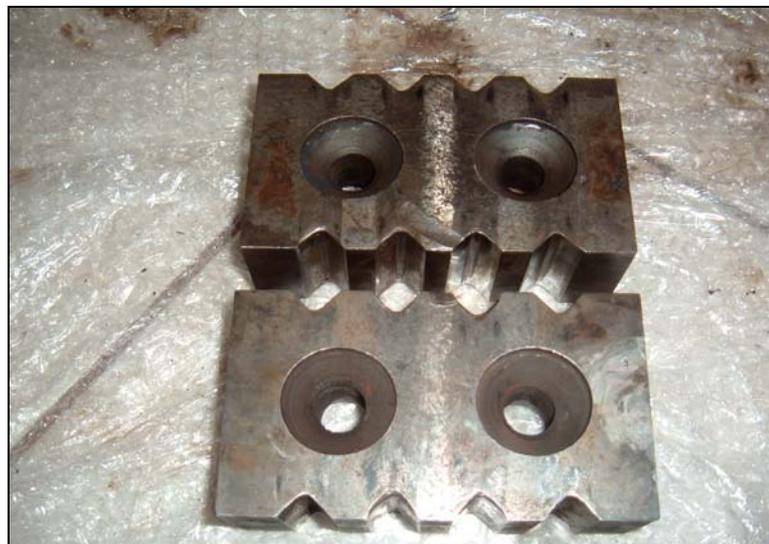
Figura 64 - Navalhas de Corte em aço AISI H13 com dureza de 56 HRC. Foto cedida pela IAT Ltda.

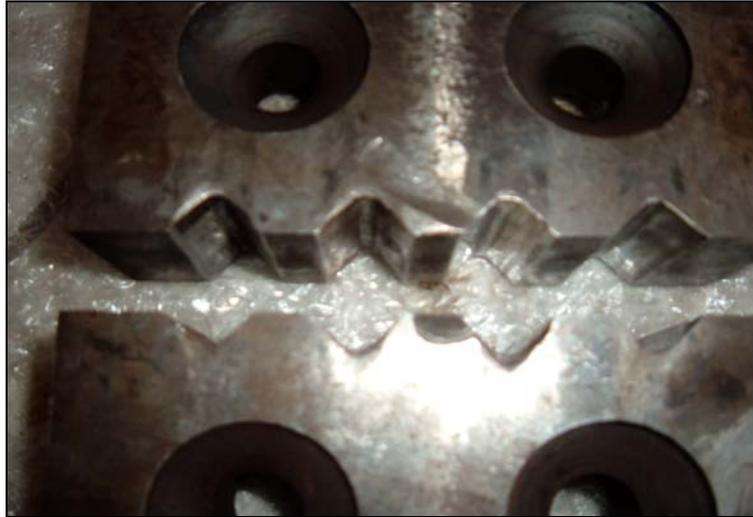
Na figura 65, será possível notar o desgaste dos rasgos. Todos os rasgos tiveram amassamentos principalmente nas extremidades, junto com alguns arredondamentos. Alguns rasgos também sofreram desgaste ao longo dos mesmos, sendo que aconteceram alguns fissuramentos. É importante salientar que as faces das Navalhas de Corte também ficaram evidenciados alguns amassados. Como já foi colocada anteriormente, a paralisação do uso das navalhas são dadas a partir do momento em que as barras cortadas apresentam amassamentos no local do corte.

Figura 65 - Detalhe dos rasgos com desgaste e inclusive com algumas fissuras. Foto cedida pela IAT Ltda.

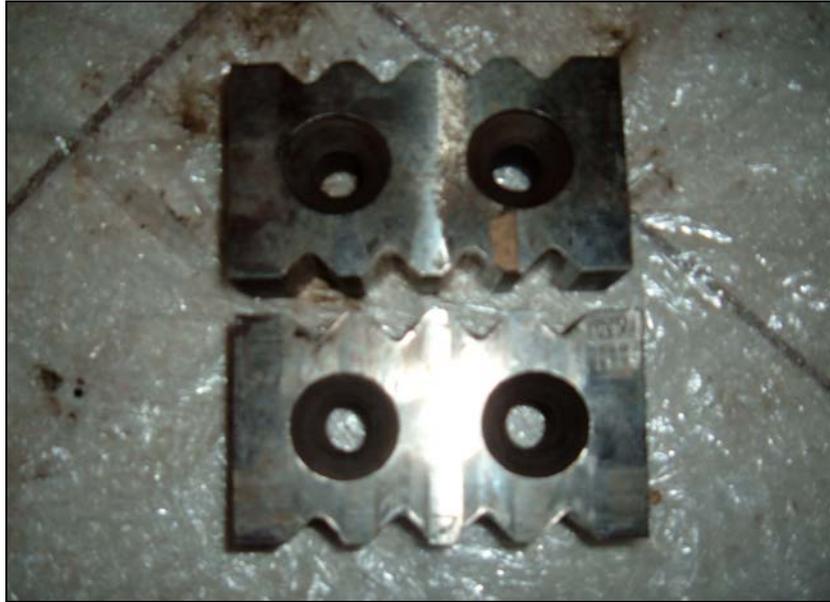
Figura 67 - Navalha de Corte em aço AISI S1 com dureza 56 HRC após o uso (145 mil peças). Foto cedida pela IAT Ltda.

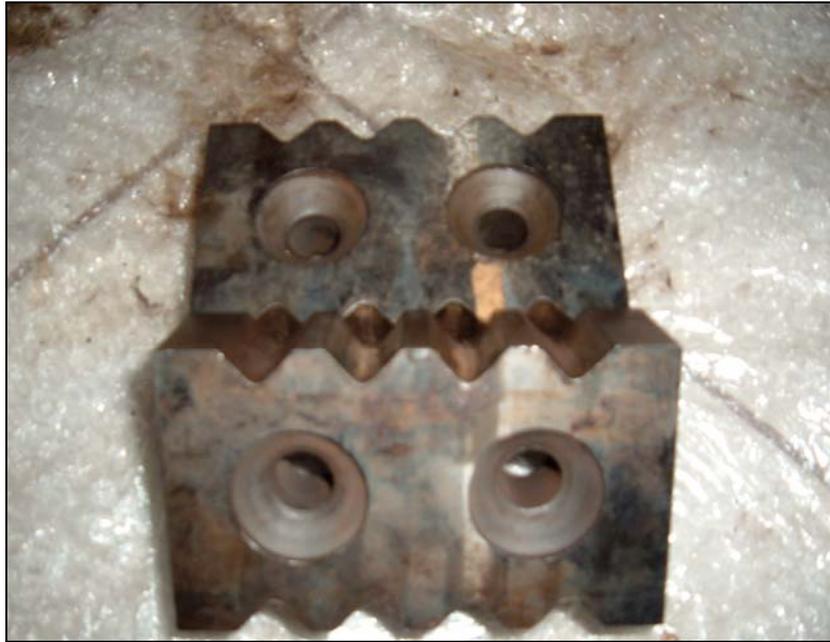
Figura 68 - Detalhe dos rasgos da Navalha de Corte, na qual é possível visualizar desgaste. Foto cedida pela IAT Ltda.
