CARTA DE PERIGO DE QUEDA DE BLOCOS DA BR-153 – TRECHO VERA CRUZ/HERVEIRAS

Porto Alegre, 2016

Trabalho de Conclusão do Curso de Geologia do Instituto de Geociências da Universidade Federal do Rio Grande do Sul. Apresentado na forma de monografia, junto à disciplina Projeto Temático em Geologia III, como requisito parcial para obtenção do grau de Bacharel em Geologia.

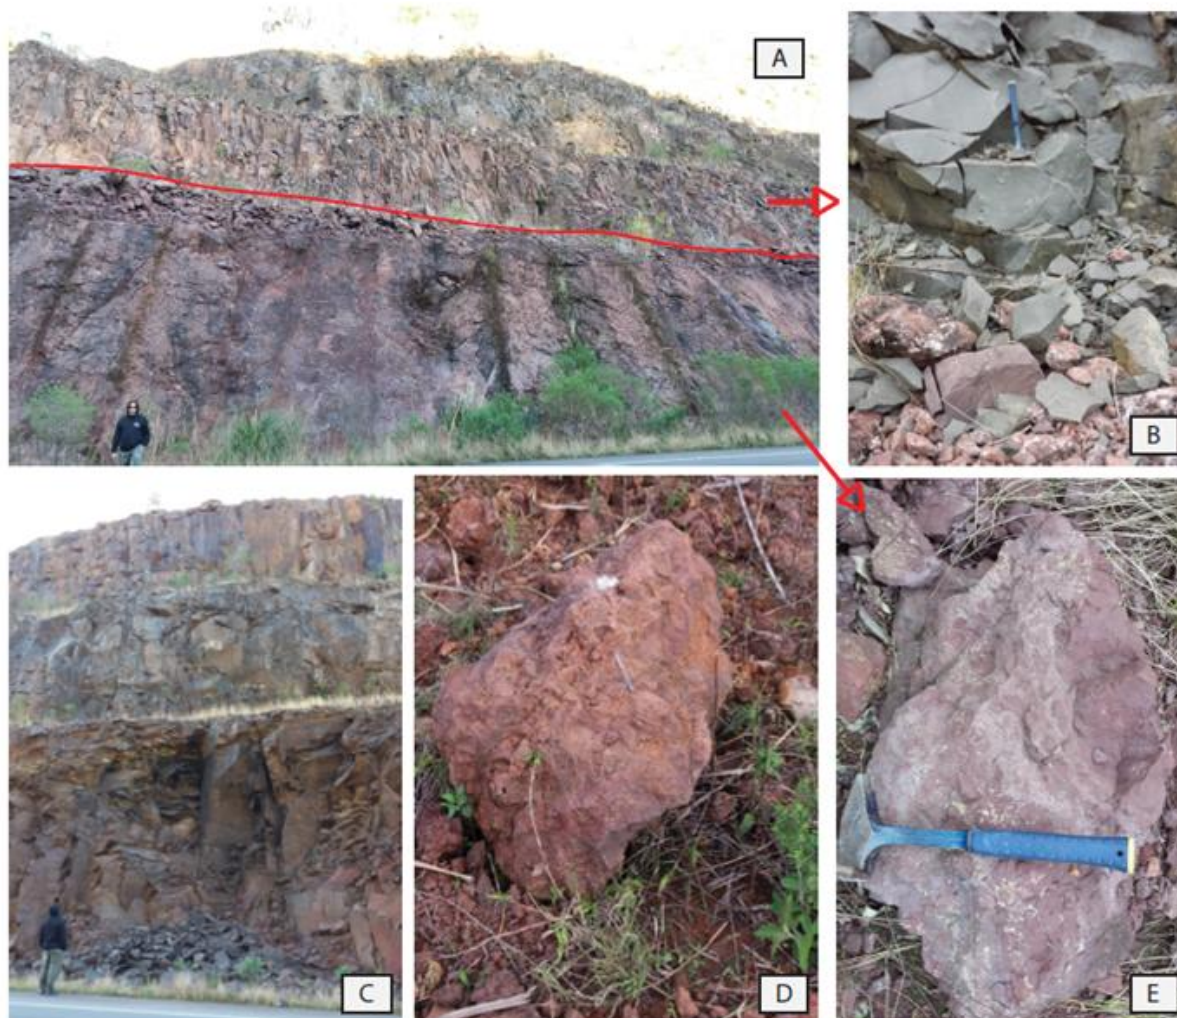
Figura 9 - (A) talude no início do segmento S17. Abaixo da linha vermelha zona de brecha e acima núcleo de outro derrame de *a'a'*; (B) núcleo de *a'a'* na continuação do S17; (C) segmento S17A no lado direito da rodovia, está na frente do talude da figura A; (D) bloco caído de aproximadamente 0,9m do S16; (E) bloco caído do S17, referente à parte inferior da linha vermelha da figura A

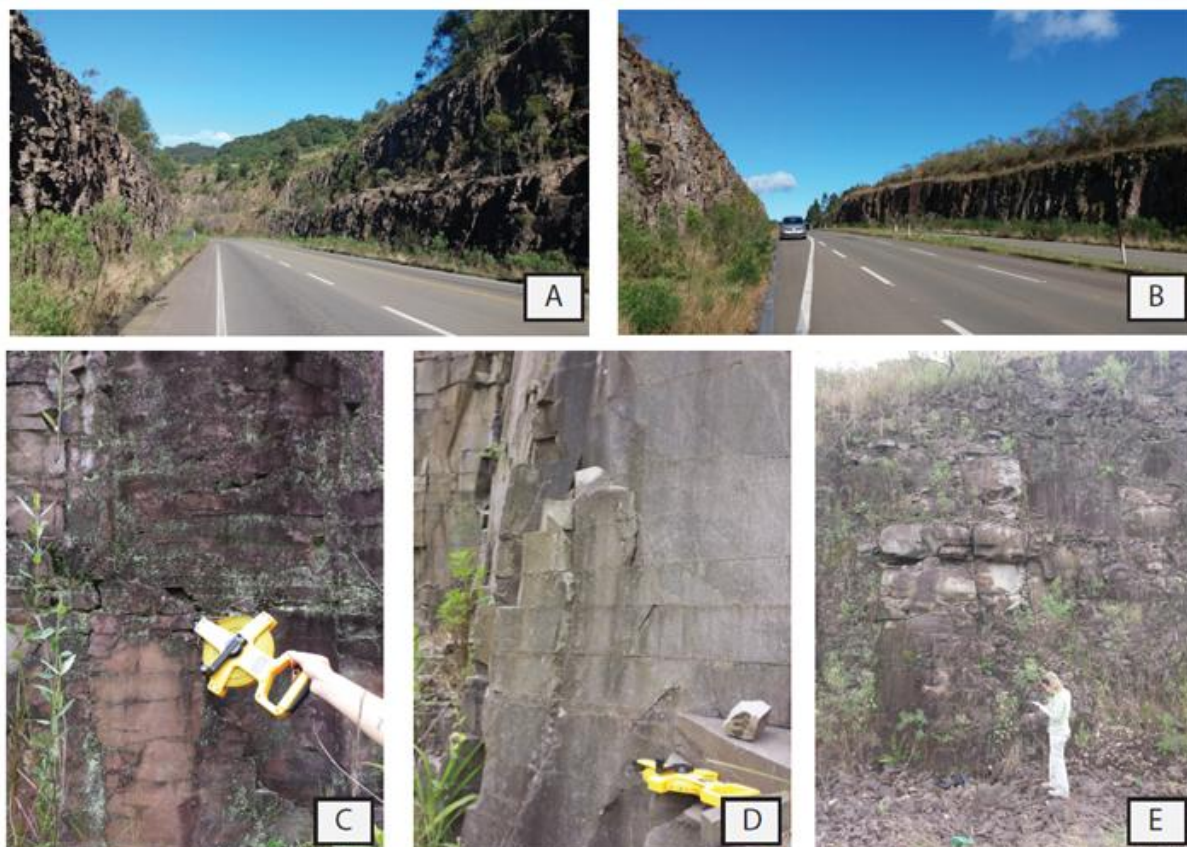
As rochas vulcânicas ácidas foram registradas nos segmentos S18, S20, S22 e S24. Possui coloração cinza claro a marrom claro, textura afanítica e intenso fraturamento sub-horizontal de espaçamento em torno de 10 cm. Apresentam em algumas áreas nas bordas das fraturas horizontais feições de alteração. Os taludes apresentam grande continuidade lateral, além de muito pouco histórico de quedas (figura 10). Aparentemente são as áreas de menor risco de quedas de todo o trecho.

Figura 10 - (A) Imagem mostrando a grande continuidade lateral dos talude do segmento S18 (sentido norte); (B) Imagem mostrando a grande continuidade lateral dos talude do segmento S22 (sentido sul); (C) descontinuidades horizontais do talude direito do S18; (D) descontinuidades horizontais do talude direito do S20; (E) visão da altura do talude e das descontinuidades horizontais do S20

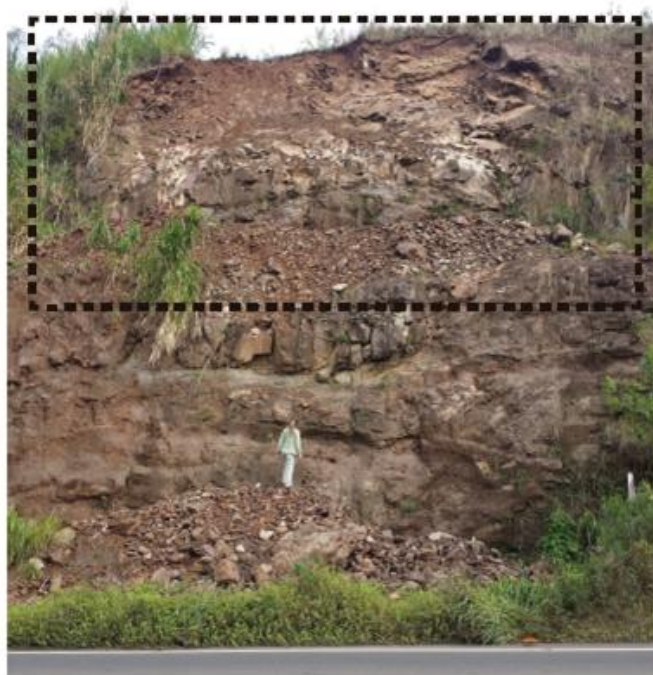
Figura 20 - o quadrado pontilhado é a região com intensa quantidade de fraturas mergulhando para a estrada, responsáveis pelas quedas.

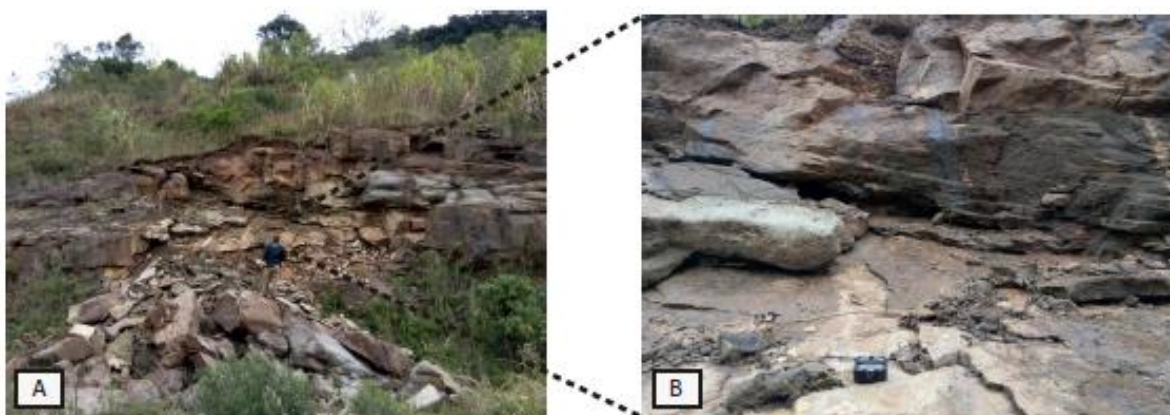
Figura 22 - Primeira (A) foto mostra um foco com muitas quedas aparentando ser por ruptura planar pela família F3a. Na segunda foto (B) é um zoom da porção de fraturas, mostrando também o pouco espaçamento entre elas.

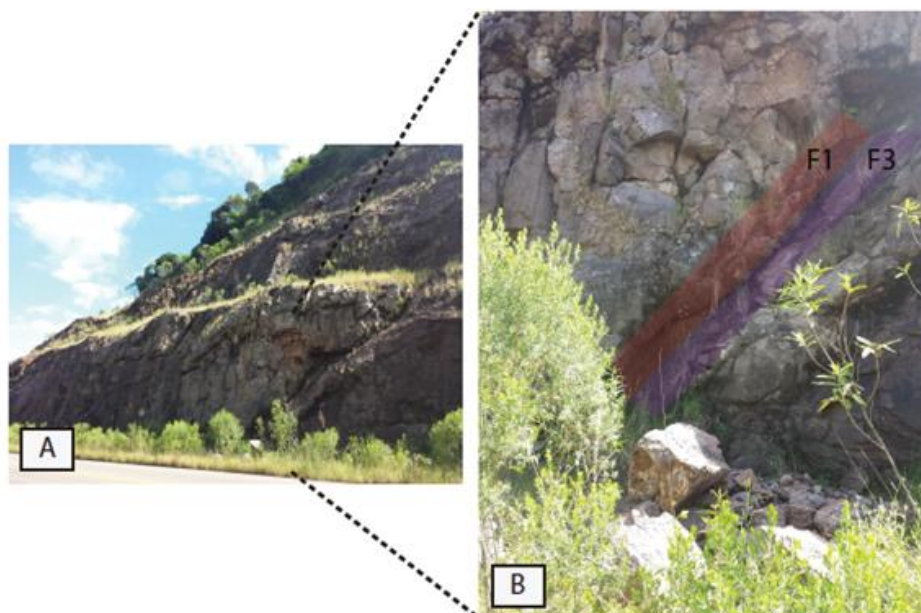
Figura 25 - na primeira foto (A) mostra uma parte do talude destacando um rompimento em cunha detalhado na segunda foto (B) entre as famílias de fraturas F1 e F3

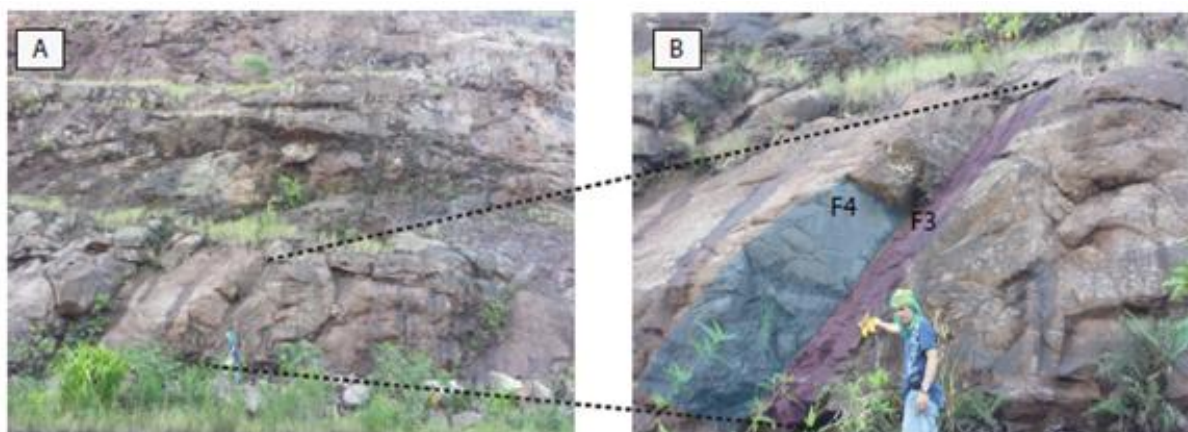
Figura 28 - na primeira foto (A) mostra uma parte do talude do primeiro trecho e na segunda foto (B), um zoom nas fraturas que são responsáveis pelo rompimento em cunha

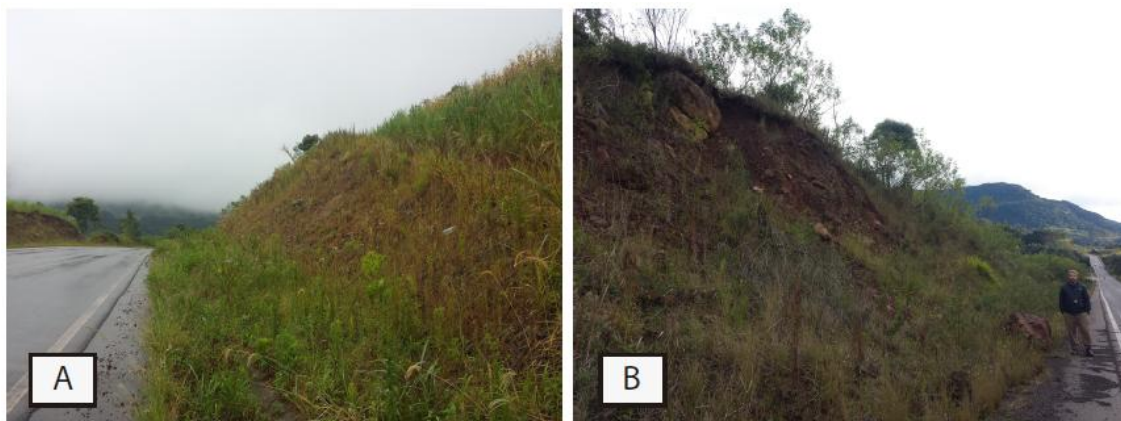
Figura 2: (A) visão lateral do talude sentido norte; (B) visão lateral do talude sentido sul com destaque ao bloco caído quase atingindo a rodovia

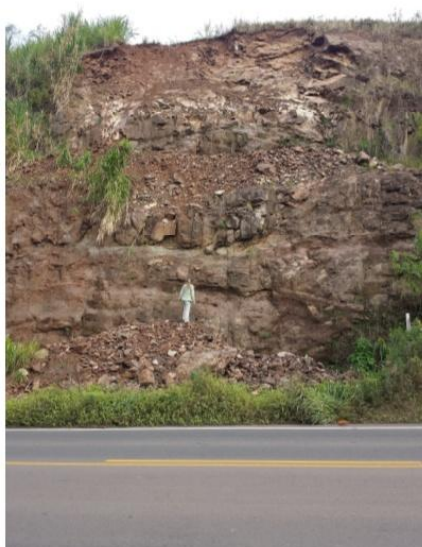
Figura 5: visão mais crítica do talude, mostrando o patamar e a vala preenchidos por blocos

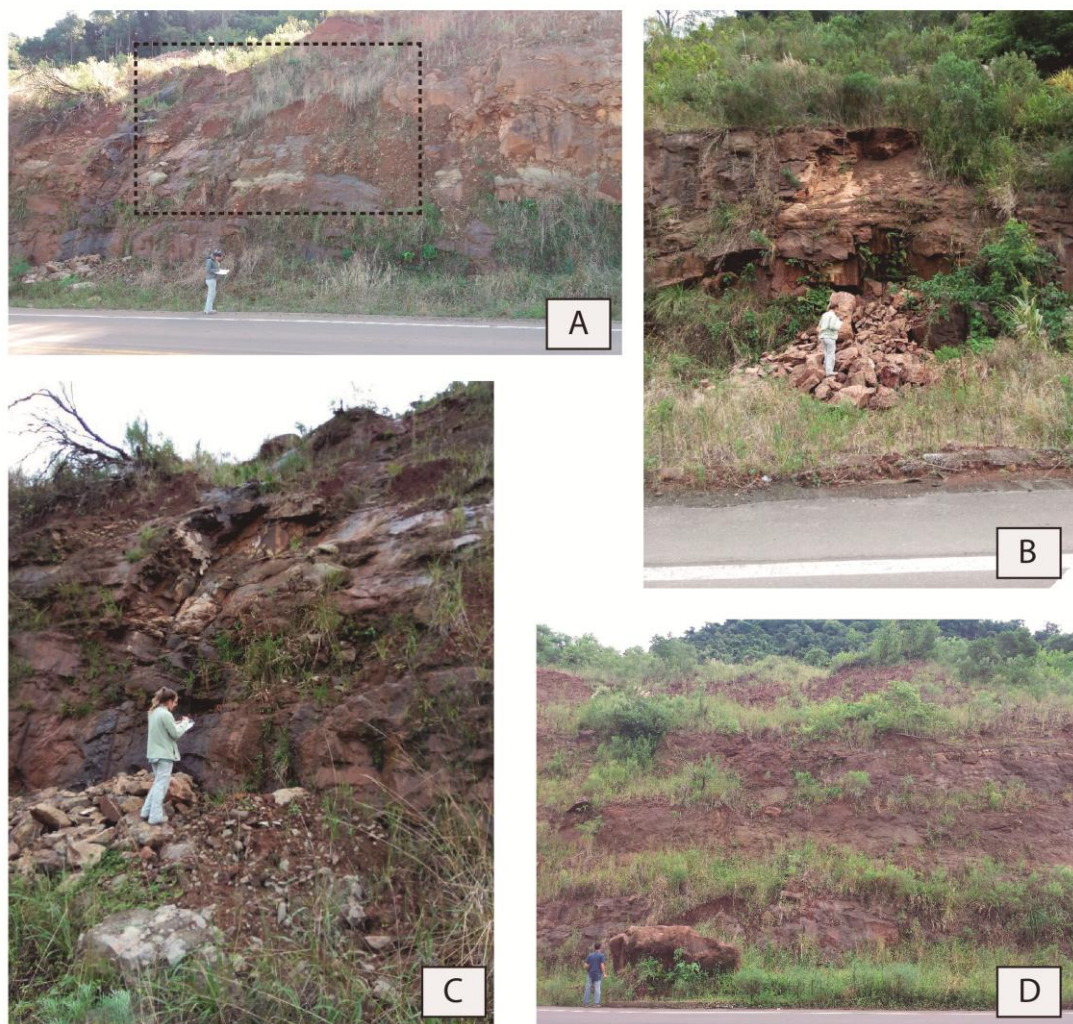
Figura 6: (A) porção inicial do talude onde ocorreu grande escorregamento de solo, bloqueando a rodovia; (B) foco de quedas, com os blocos preenchendo a vala de contenção; (C) grande foco de quedas com intensas fraturas mergulhando para a rodovia; (D) visão de frente da parte inicial do talude onde houve a queda do maior bloco do talude.

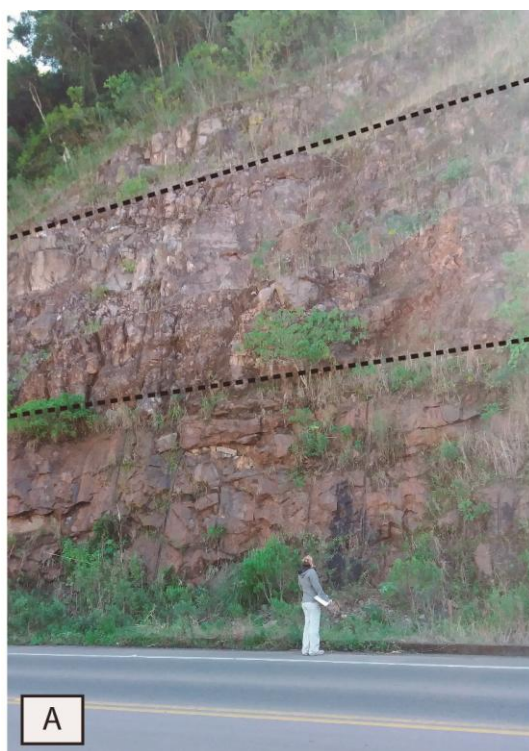
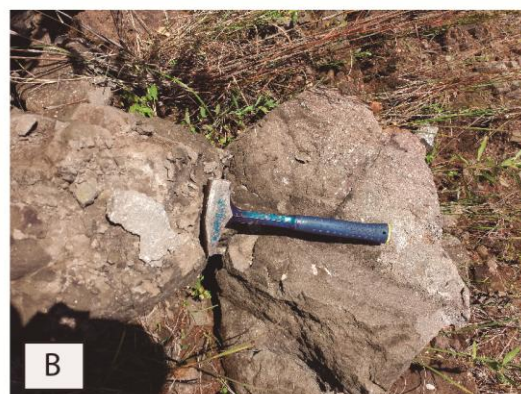
Figura 7: (A) visão do talude com 2 patamares colocados nas porções entre derrames (linha preta pontilhada); (B) bloco com diversas amígdalas caído

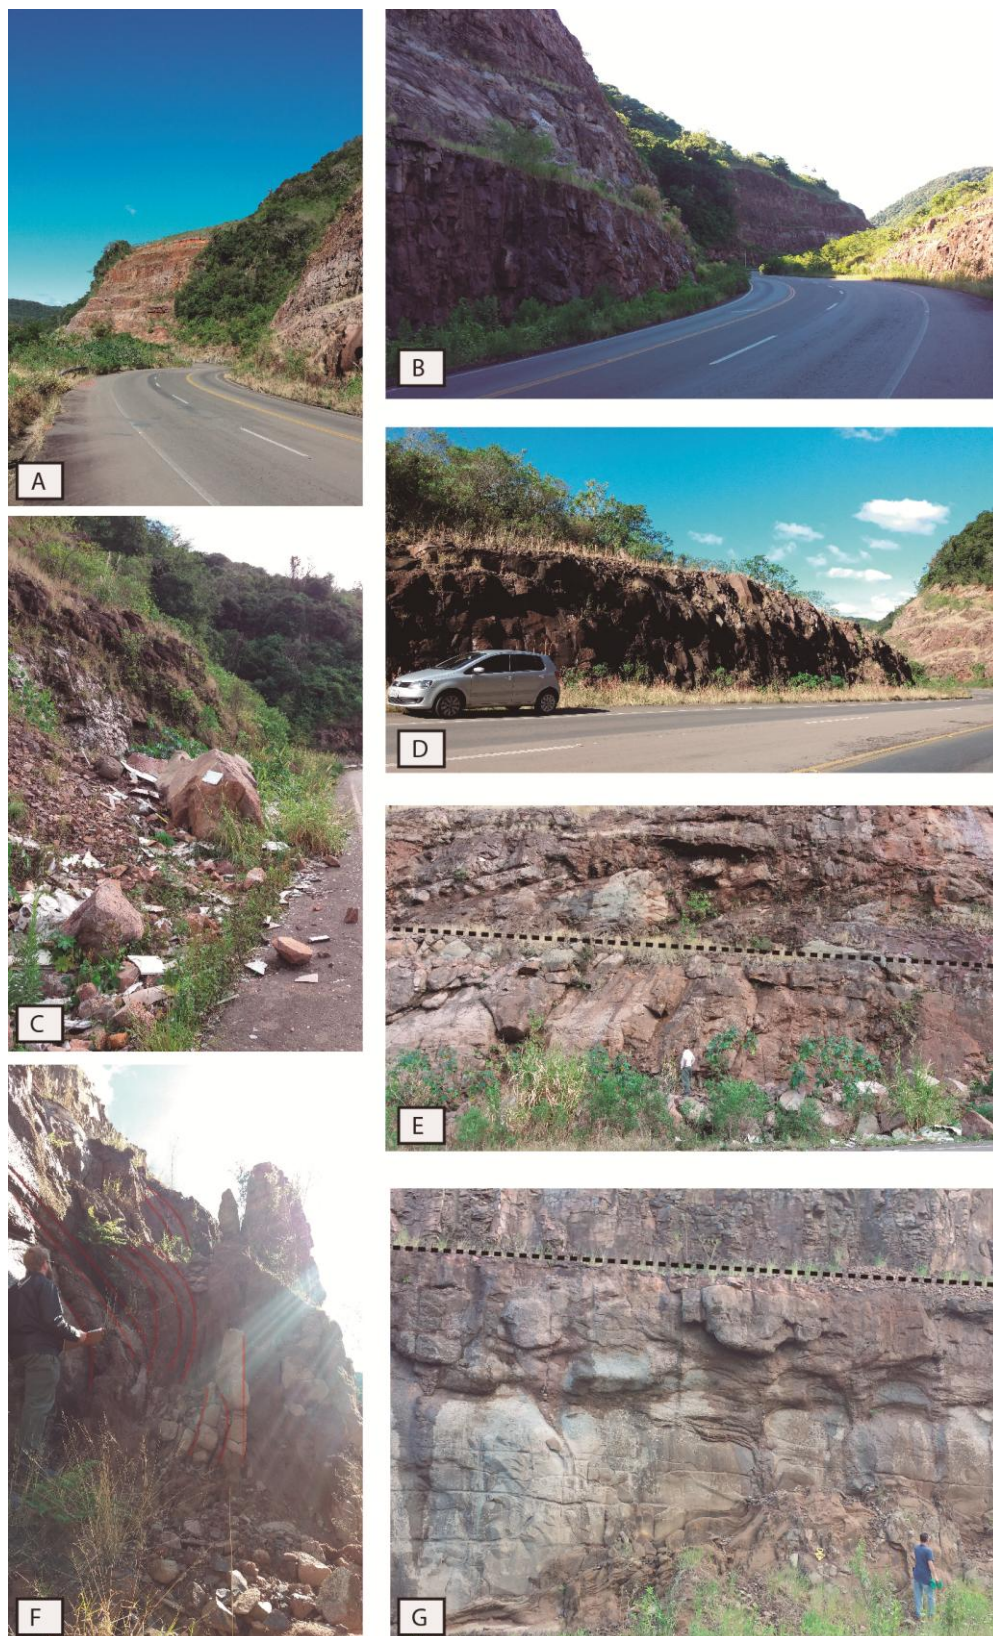
Figura 9: (A) visão do segmento S14 com orientação sul; (B) visão do segmento S14 com orientação norte, mostrando as curvas; (C) blocos caídos na porção antes da primeira curva; (D) talude direito; (E) trecho depois da primeira curva com rompimento em cunha (F) parte final do segmento com porção com intensa alteração e presença de fraturas paralelas a face do talude; (G) visão geral da parte final do segmento apresentando intensa alteração. As linhas tracejadas são referentes ao limite de derrames

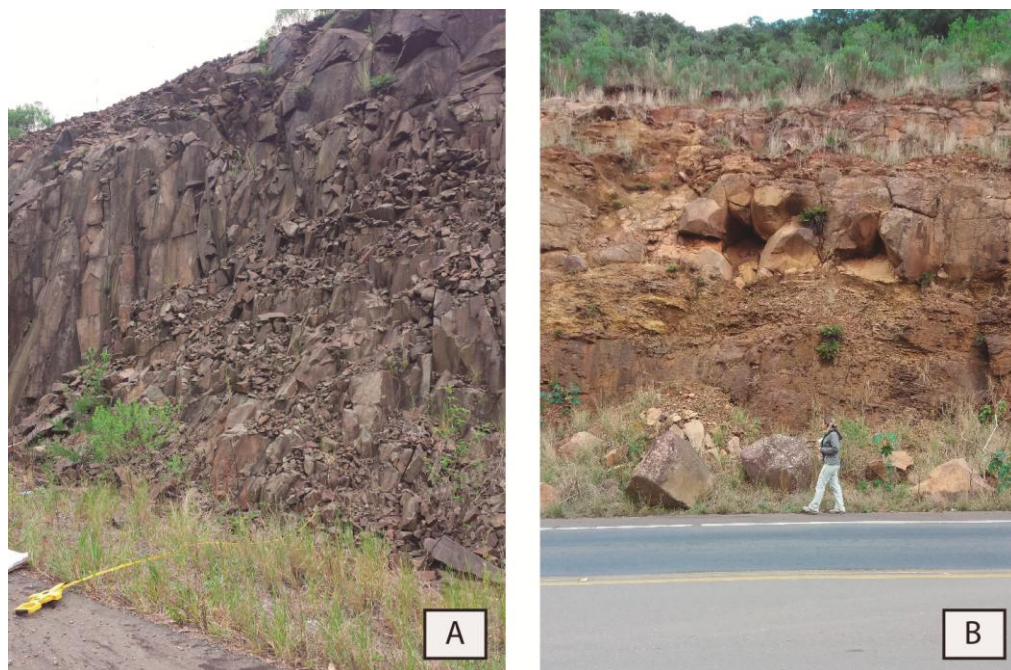
Figura 10: (A) queda no talude direito com a trena medindo a vala de contenção; (B) queda de grandes blocos no talude direito com porção central alterada (quadrado vermelho)

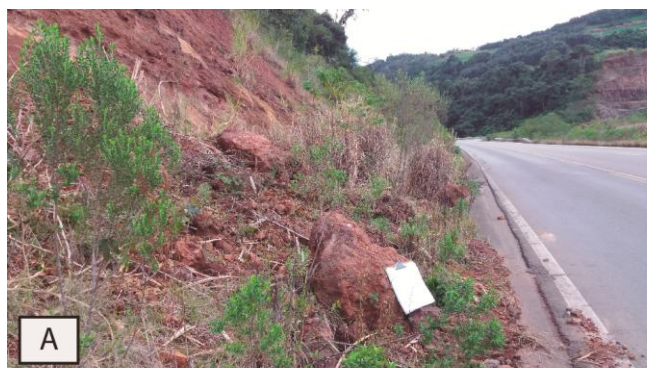
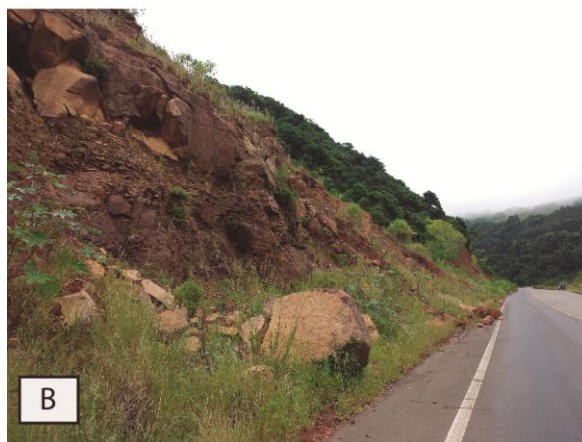
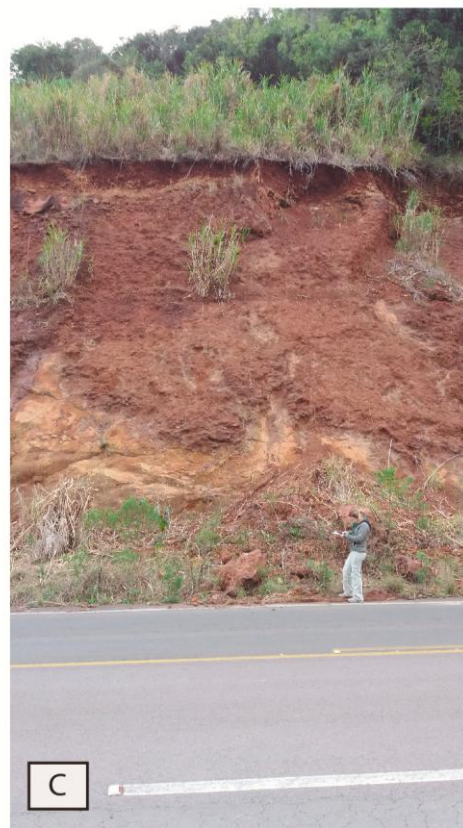
Figura 11: (A) e (B) blocos caídos da porção brechada; (C) porção do talude com intensa alteração

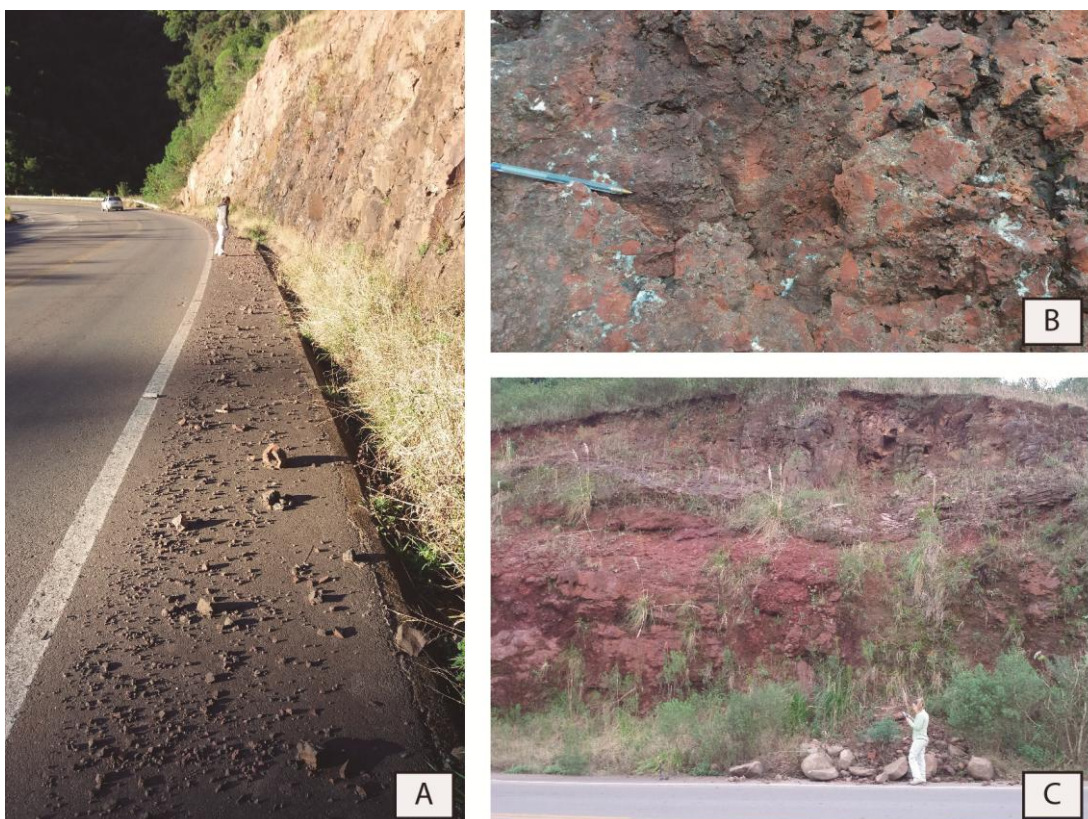
Figura 12: (A) início do segmento com vala de 0,5m e diversos fragmentos de rocha na estrada; (B) porção brechada *in situ*; (C) foco de quedas na porção final do segmento

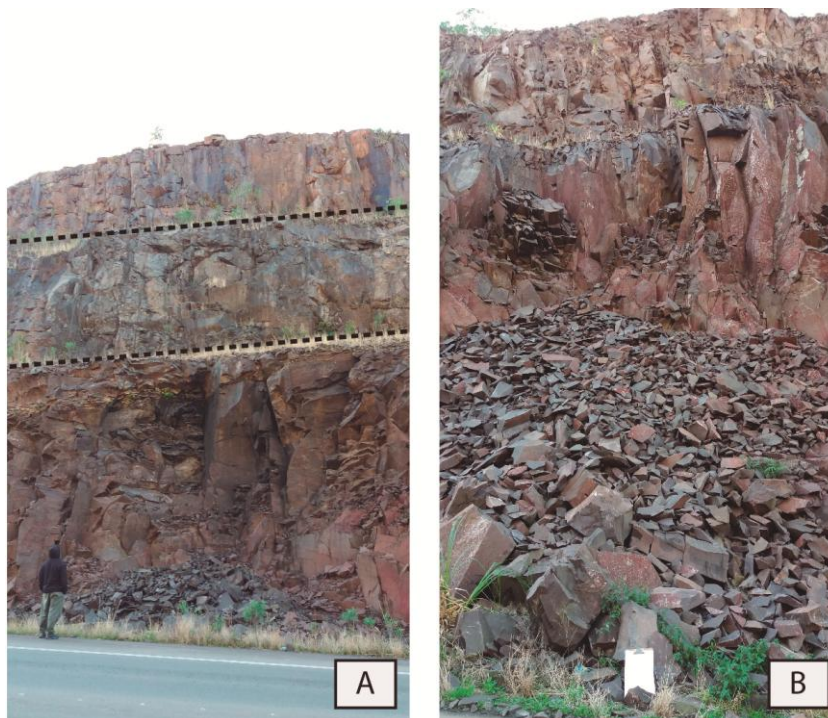
Figura 13: (A) visão da altura do talude com as linhas pontilhadas marcando os patamares; (B) mostra o maior foco de queda

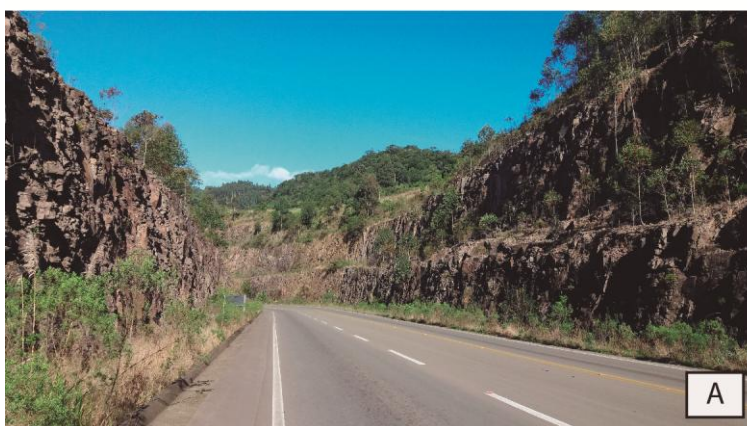
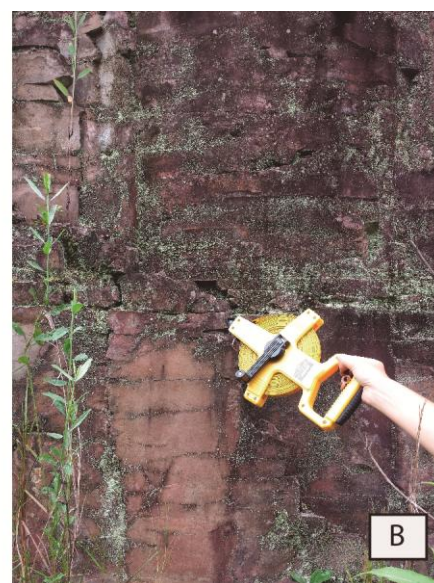
Figura 14: (A) visão geral do segmento na direção sul; (B) fraturas horizontais com espaçamento médio de 10cm

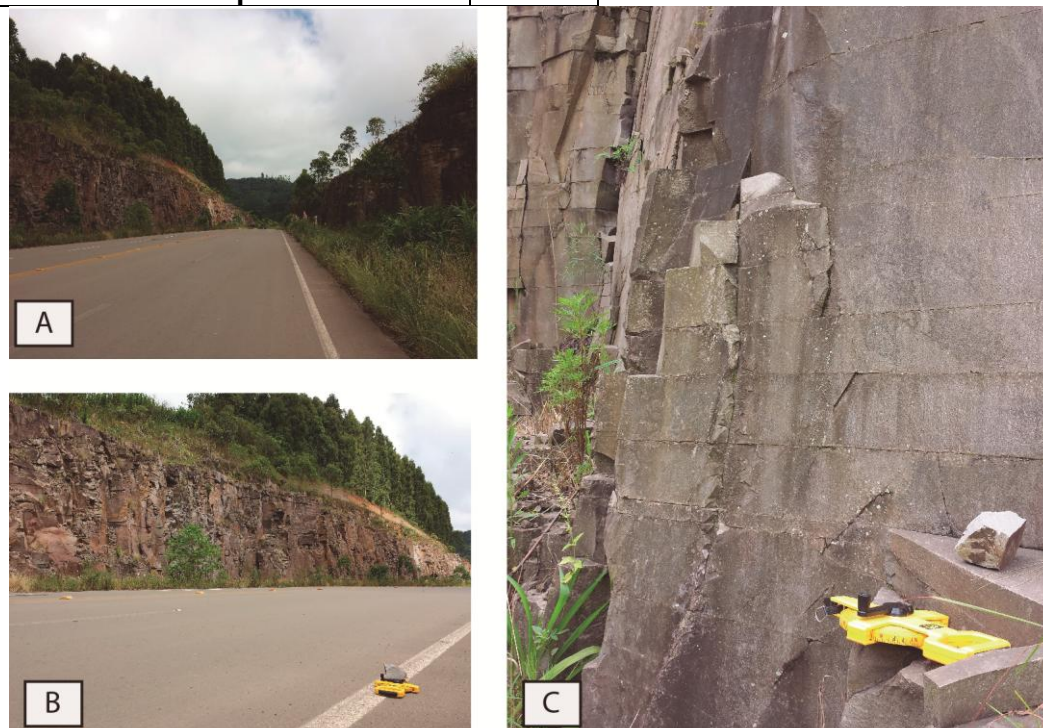
Figura 15: (A) e (B) visão geral dos taludes com direção norte; (C) fraturas horizontais com espaçamento de até 15cm
