**UNIVERSIDADE FEDERAL DO RIO GRANDE DO SUL  
ESCOLA DE ENGENHARIA  
DEPARTAMENTO DE ENGENHARIA CIVIL**

**ALVENARIA ESTRUTURAL: RECUPERAÇÃO E REFORÇO  
DE EDIFICAÇÃO RESIDENCIAL**

Porto Alegre  
novembro 2016

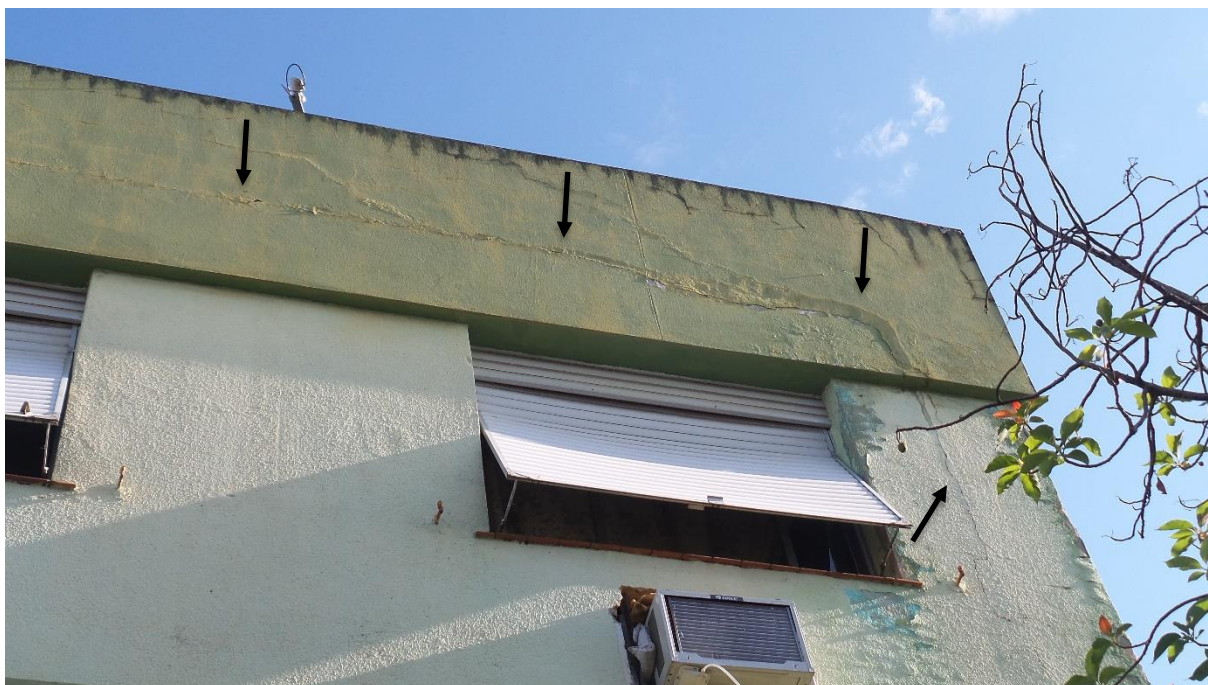
Figura 25 – Parede externa e platibanda fissuradas

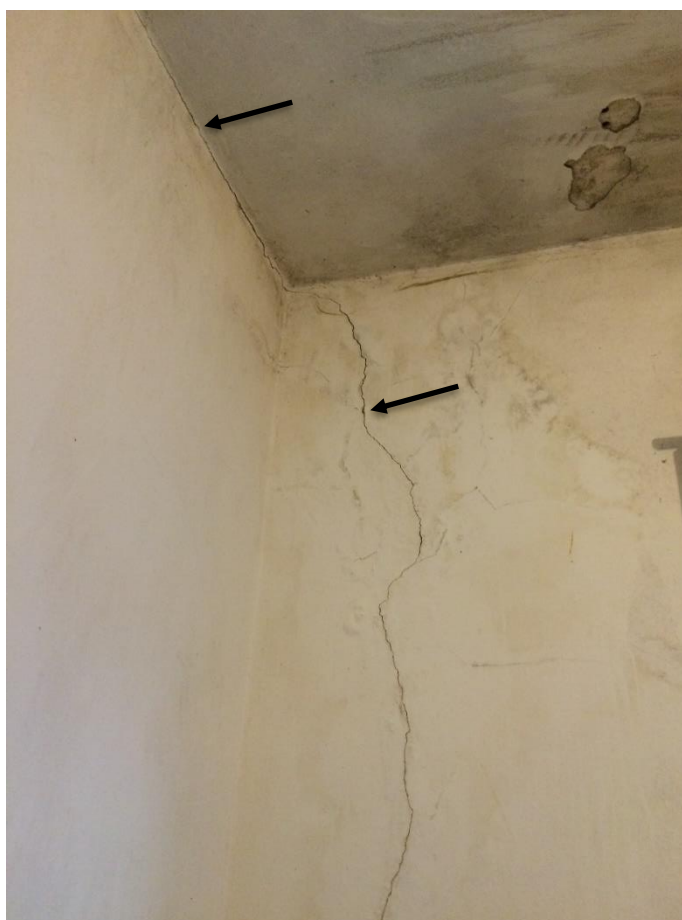
Figura 26 – Parede interna fissurada

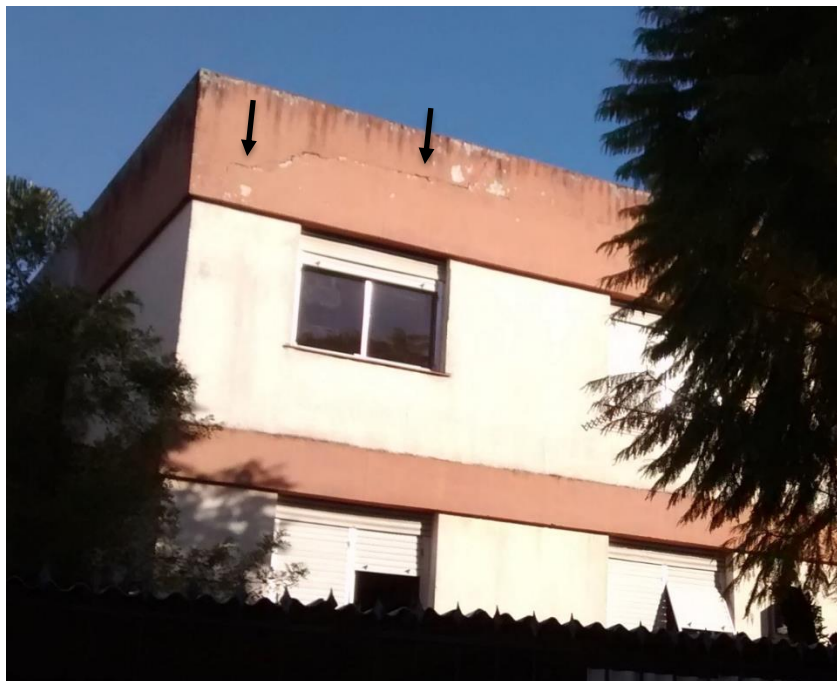
Figura 27 – Edifício vizinho fissurado

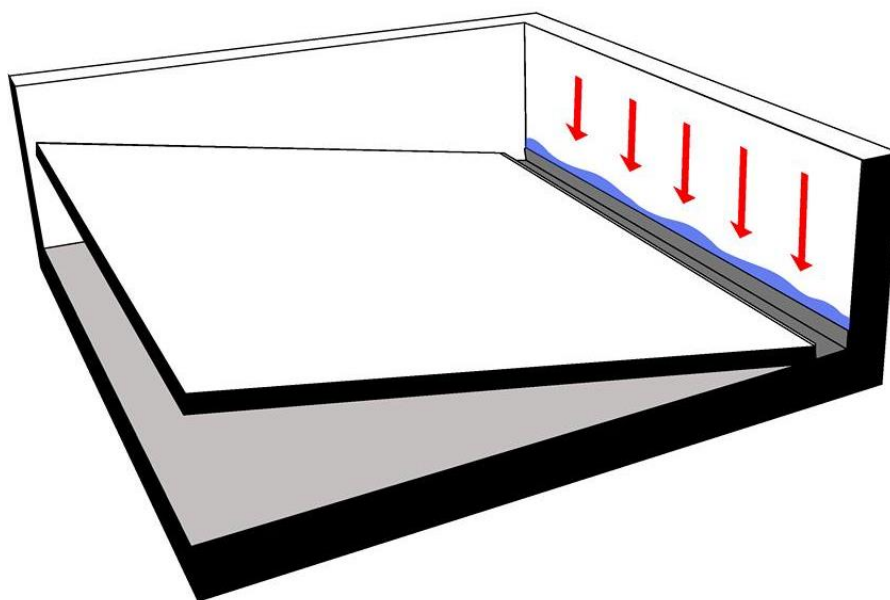
Figura 28 – Percolação de água na platibanda

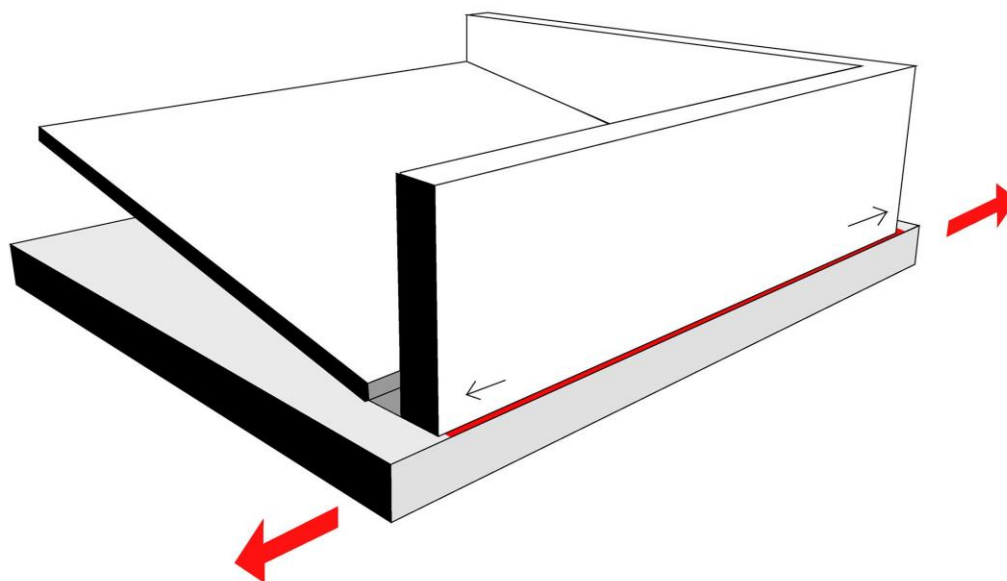
Figura 29 – Dilatação diferencial dos elementos da cobertura

É possível constatar a semelhança das fissuras apresentadas no estudo de caso com as da figura 30: predominantemente horizontais acompanhando a interface laje/platibanda com curvatura para baixo ao se aproximar da extremidade. O que sugere que uma possível causa para sua origem seja a movimentação da laje em virtude da variação térmica.

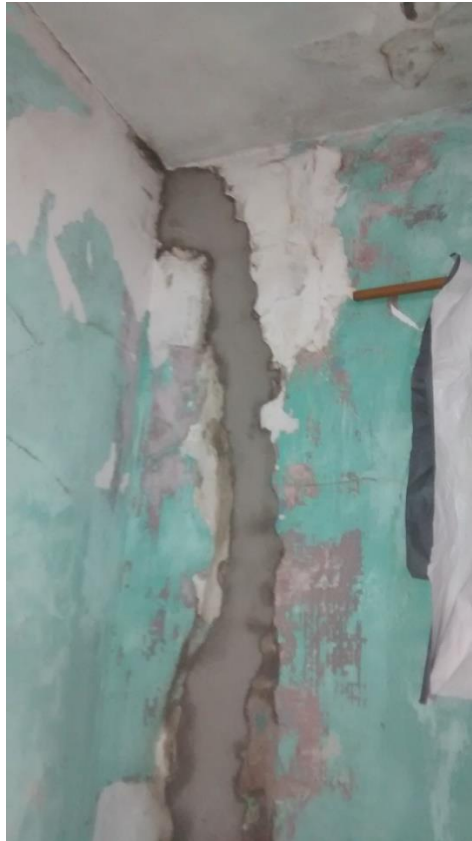
Figura 32 – Fissura interna com reparo efetuado

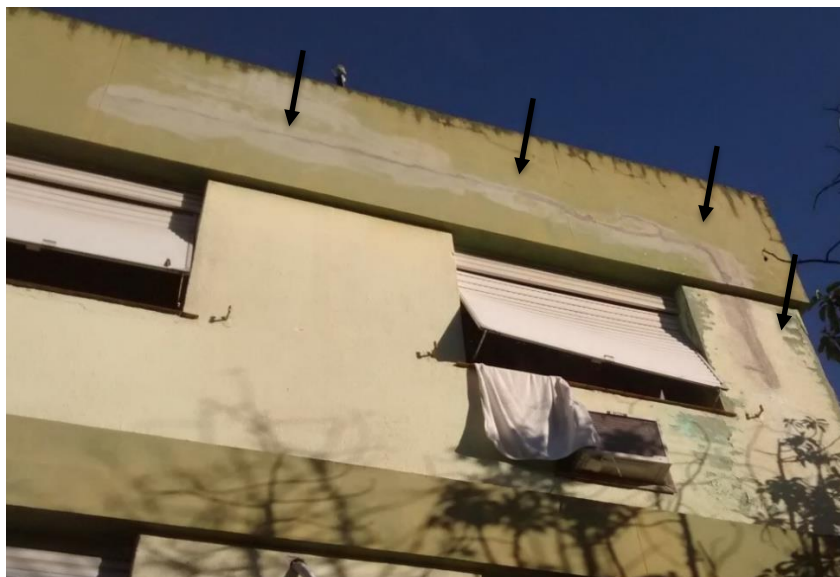
Figura 33 – Fissura externa com reparo efetuado

E conforme relataram os moradores do prédio, logo após essa intervenção, os problemas que eram correntes antes da reparação (como a percolação de água em dias de chuva) tornaram a aparecer com o tempo. Isso evidencia que a medida tomada não foi eficiente para solucionar o problema a longo prazo, somente a curto (uma vez que a solução adotada foi de caráter superficial e não estrutural, visando apenas atenuar o problema existente e não buscar uma solução efetiva).
