**UNIVERSIDADE FEDERAL DO RIO GRANDE DO SUL
ESCOLA DE ENGENHARIA
DEPARTAMENTO DE ENGENHARIA CIVIL**

**PORCELANATO PARA REVESTIMENTO DE PISO EM LOJAS DE *SHOPPING*
CENTERS DE PORTO ALEGRE: INVESTIGAÇÃO DA DURABILIDADE E
SEGURANÇA AO USO**

Trabalho de Diplomação apresentado ao Departamento de Engenharia Civil da Escola de Engenharia da Universidade Federal do Rio Grande do Sul, como parte dos requisitos para obtenção do título de Engenheiro Civil

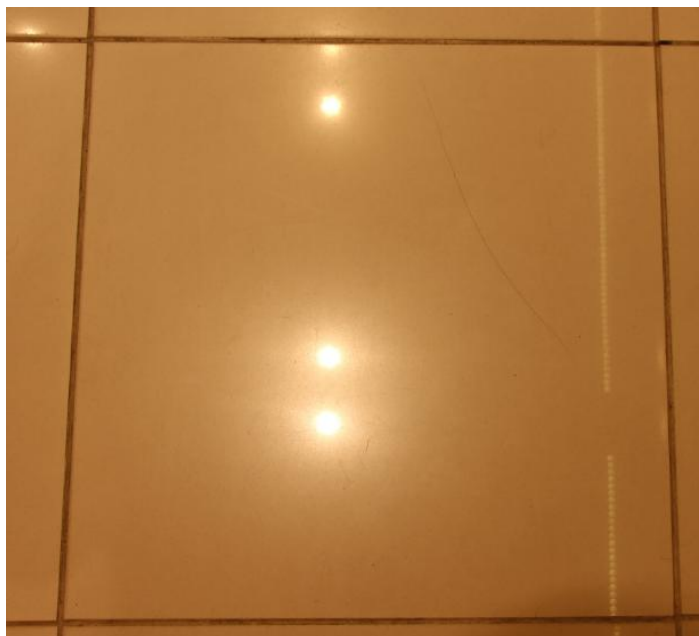
Figura 15 – Riscamento em revestimento de piso com porcelanato polido na loja 21

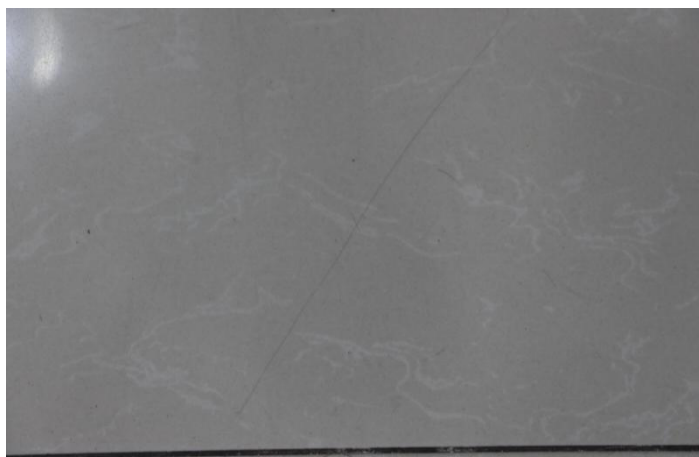
Figura 16 – Riscamento em revestimento de piso com porcelanato polido na loja 36

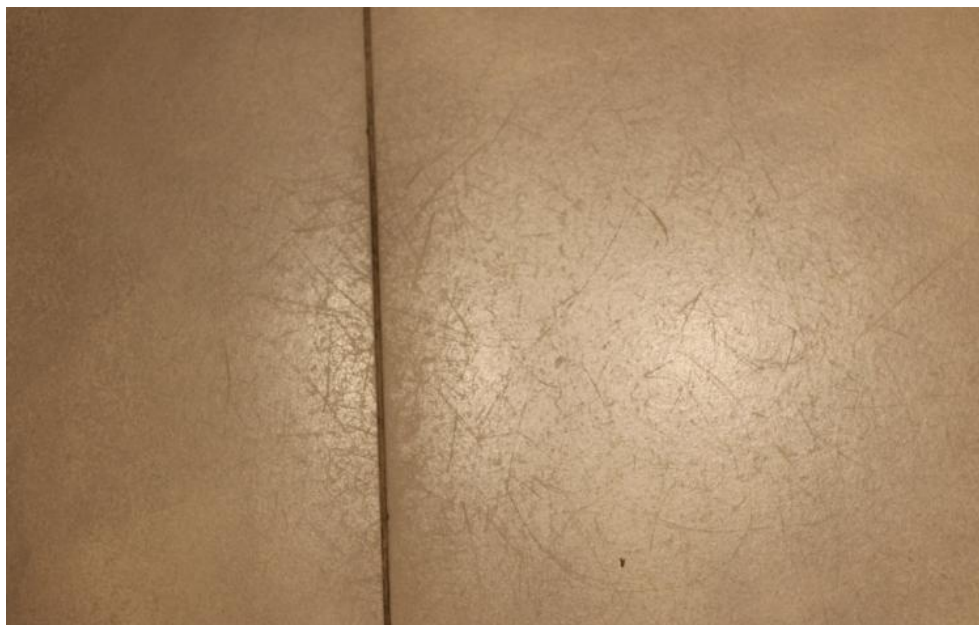
Figura 17 – Riscos e desgaste em revestimento de piso com porcelanato natural liso na loja 11

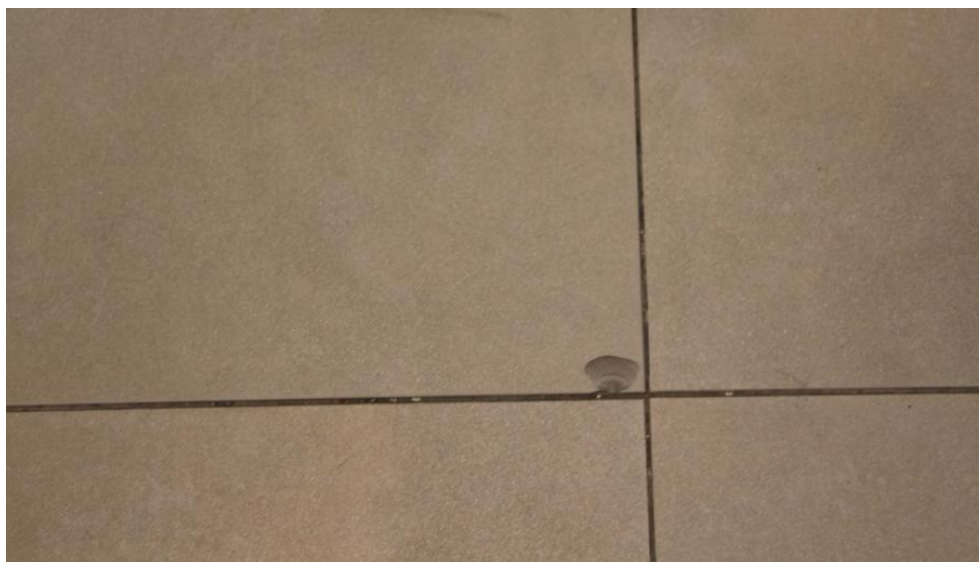
Nas figuras 18 e 19 encontram-se placas lascadas. Na primeira vê-se um tipo de “lascamento” bastante observado nas lojas estudadas: lascamento junto às laterais das placas. Na figura 19, são mostrados diversos lascamentos em uma única placa em diferentes regiões da mesma: canto, laterais e centro.

Figura 18 – Lascamento em revestimento de piso com porcelanato natural liso na loja 7

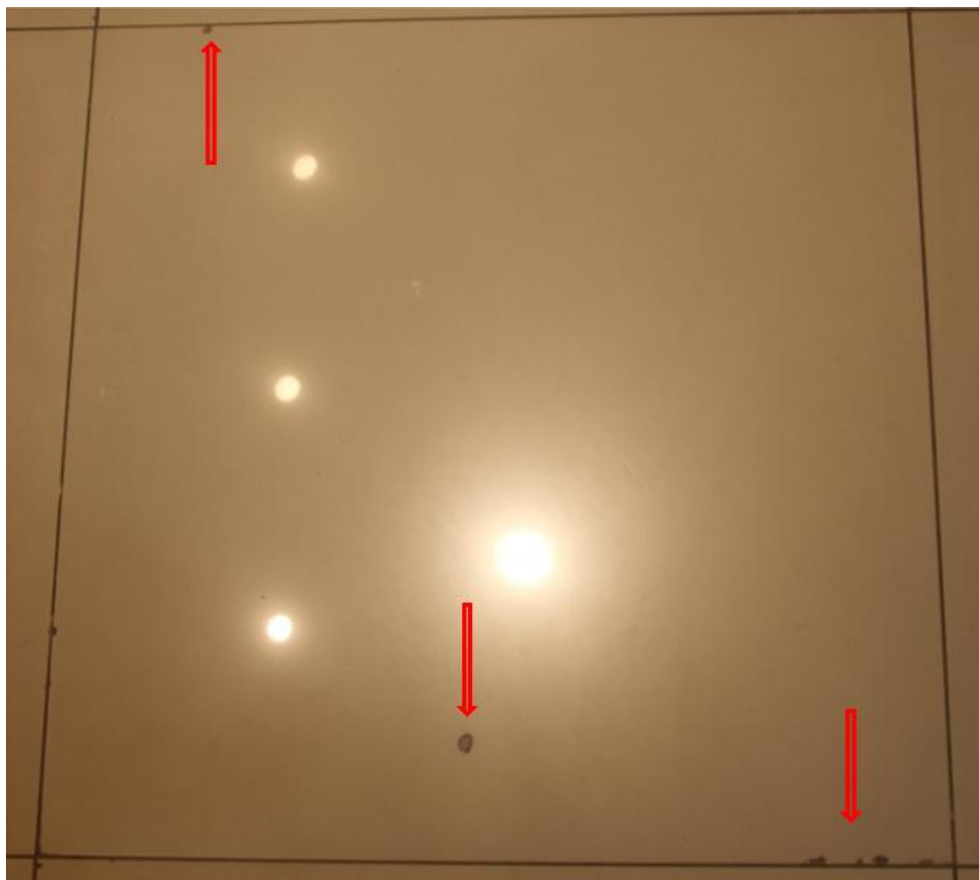
Figura 19 – Lascamentos em revestimento de piso com porcelanato polido na loja 38

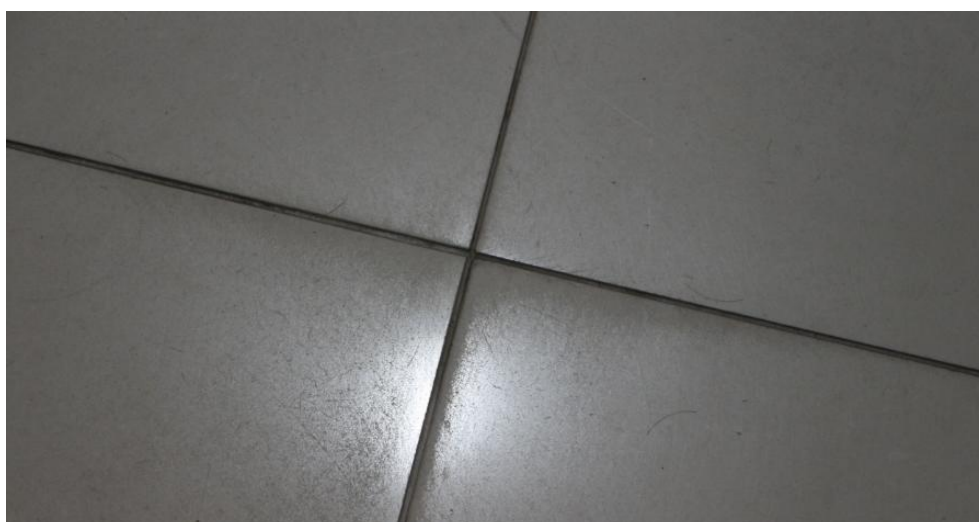
No que se refere a “desgaste”, observou-se o problema em 14 lojas. Este problema foi encontrado, principalmente, próximo às arestas das placas, conforme figuras 20 e 21. Isto decorre, possivelmente, do desnível relativo entre placas associado à deformação das mesmas, ou decorrente do assentamento.

Figura 20 – Desgaste em piso revestido com porcelanato polido na loja 33

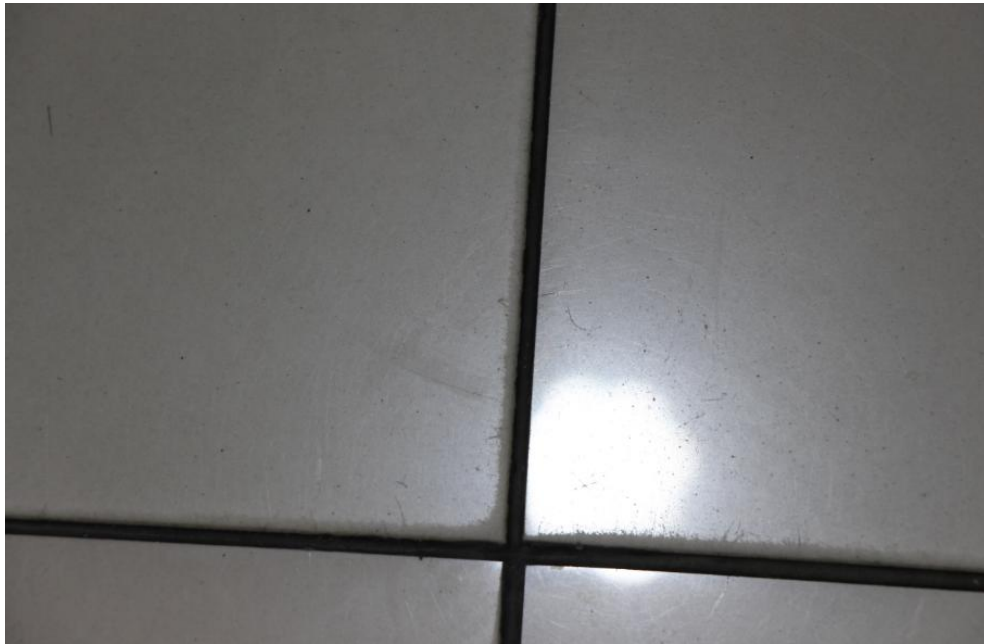
Figura 21 – Desgaste em piso revestido com porcelanato polido na loja 26

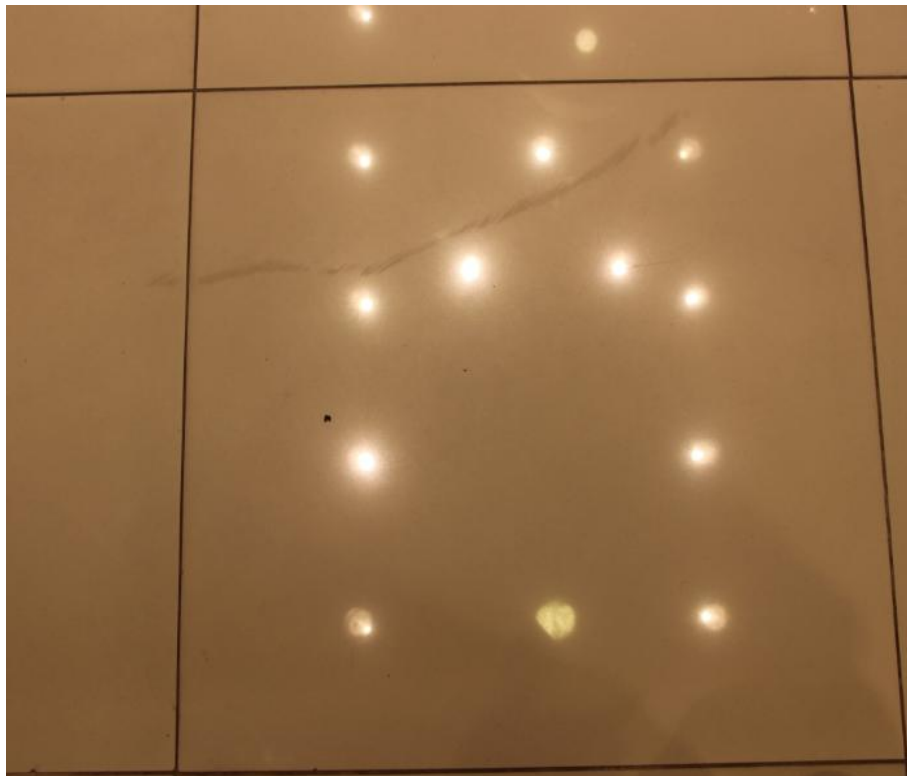
Figura 22 – Manchamento em revestimento de piso com porcelanato polido na loja 12

Nas duas primeiras figuras, têm-se manchas em porcelanatos polidos sem sinais de desgaste. Já na figura 24, são vistas várias manchas parecendo respingos de algum produto numa placa com sinais avançados de desgaste.

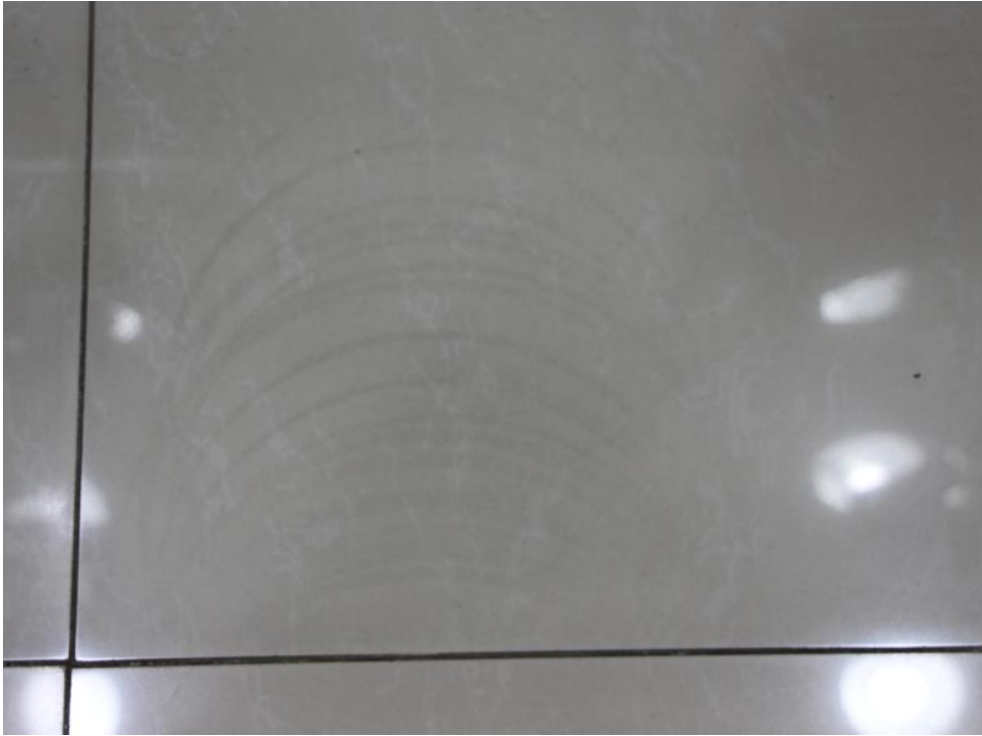
Figura 23 – Manchamento em revestimento de piso com porcelanato polido na loja 36

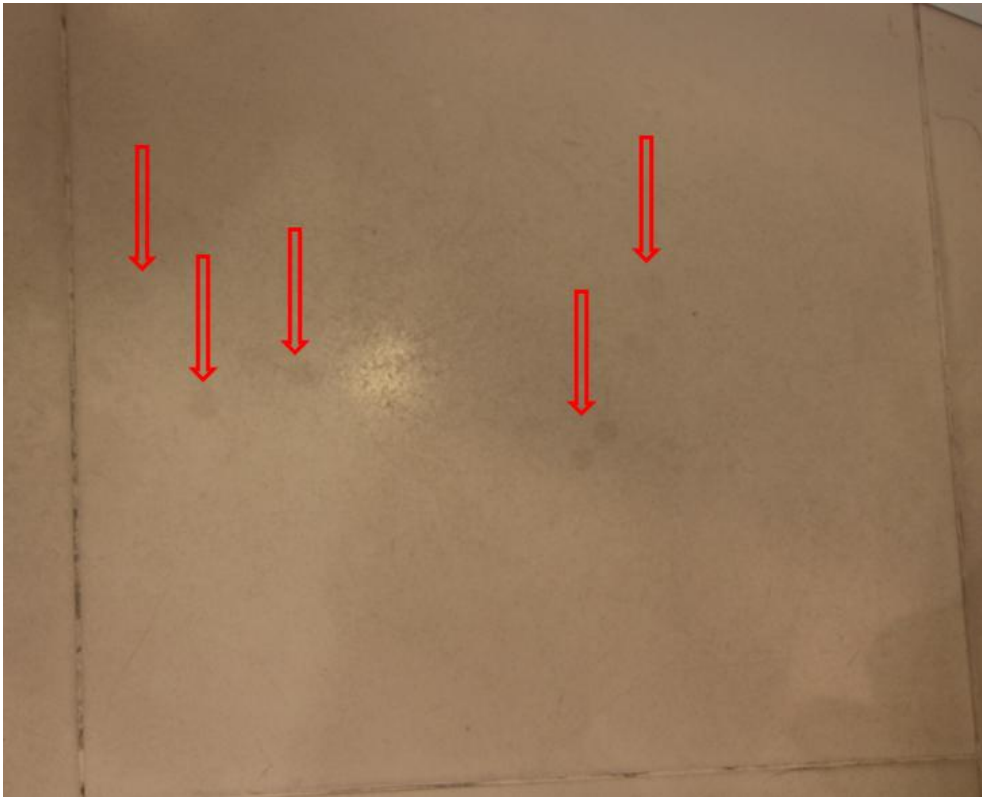
Figura 24 – Manchamento e desgaste no revestimento de piso com porcelanato polido na loja 14

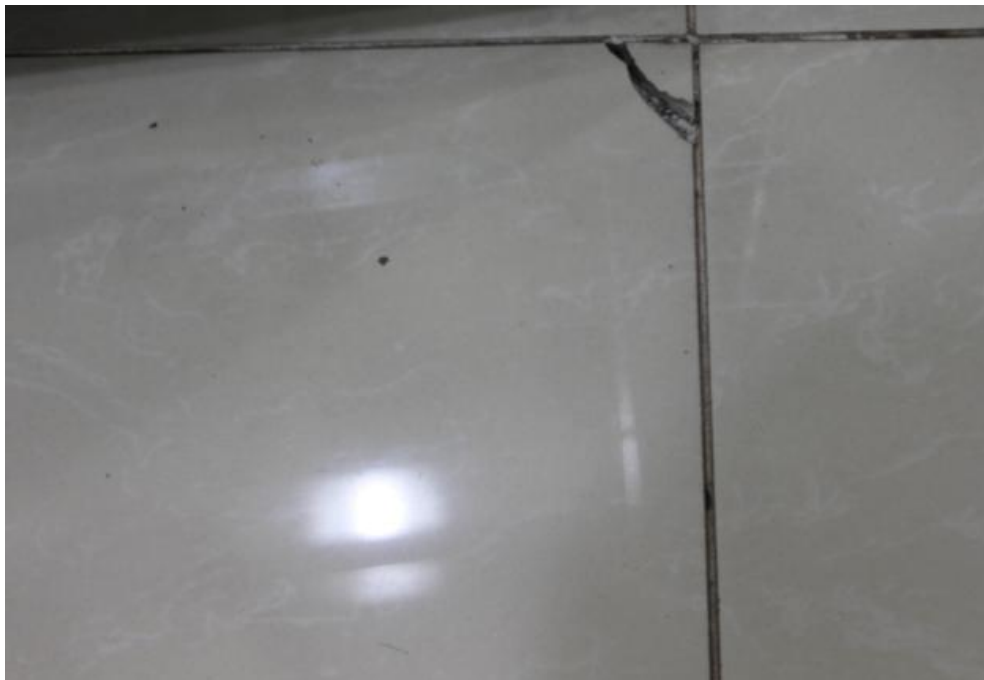
Os problemas de “ruptura de canto” de placa foram observados em 13 lojas e de “ruptura longitudinal” em 5 lojas. Na figura 25, segue caso de ruptura de canto em porcelanato polido e na figura 26 vê-se um caso de ruptura longitudinal em porcelanato natural liso parecendo ser decorrente de queda de objeto sobre o centro da placa.

Figura 25 – Ruptura de canto em porcelanato polido na loja 36

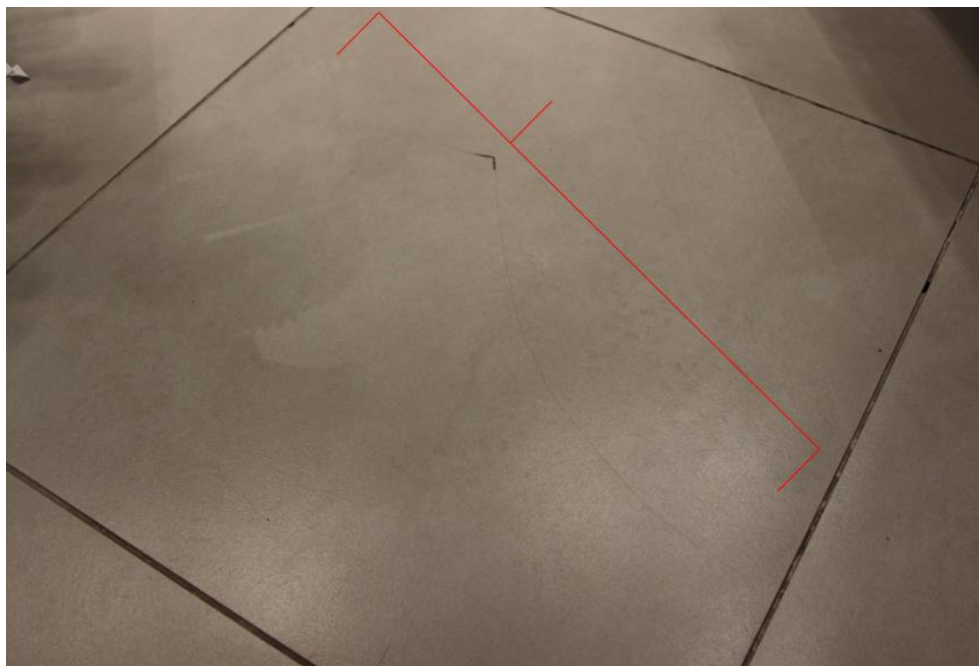
Figura 26 – Ruptura longitudinal em revestimento de piso com porcelanato natural liso na loja 8
