OCORRÊNCIA DE DESASTRE HIDROLÓGICO NO MUNICÍPIO DE MOCOIA (COLÔMBIA), CABECEIRA DA BACIA AMAZÔNICA.

HYDROLOGICAL DISASTER OCCURRENCE IN THE MOCOIA MUNICIPALITY (COLOMBIA), THE AMAZON HEADWATER BASIN.

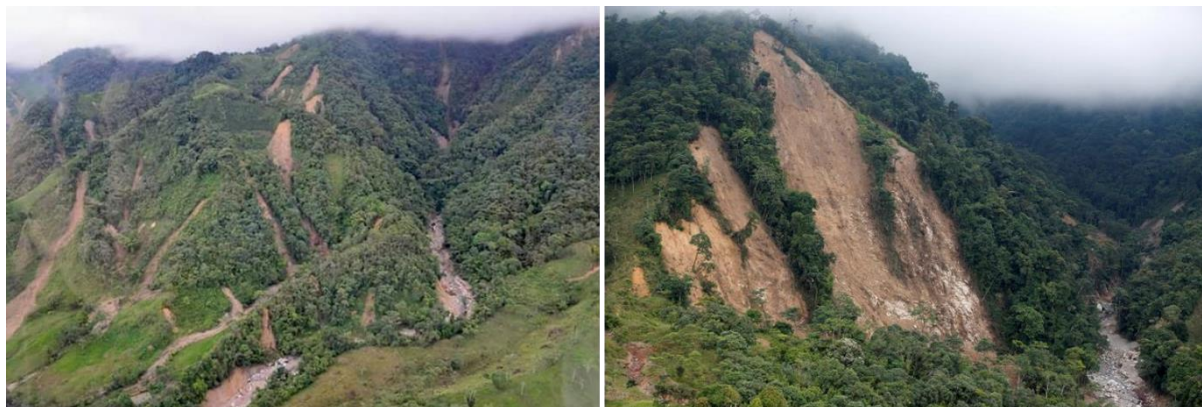
Os escorregamentos translacionais concentraram-se na parte alta e média (altitudes entre 1500 e 2000 m) das bacias do rio Mulato, Sangoyaco e Taruca. Suas inclinações chegaram até 76° nas encostas, sendo estimadas com base no mapa de declividades elaborado a partir do Modelo Digital de Elevação (MDE) ALOS/PARSAR de 12,5 x 12,5 m de resolução, lançado em 2006 pela Agencia de Exploração Aeroespacial do Japão. Estas altas declividades também teriam influenciado na

mobilidade de escorregamentos na encosta até alcançarem a calha do rio. A Figura 2 mostra os diferentes escorregamentos translacionais que aconteceram na área de estudo, ao exibirem uma superfície de ruptura de geometria plana, além de como alguns desses escorregamentos atingiram os cursos de água.

Figura 2 – Escorregamentos translacionais na bacia do rio Mocoa (Fonte: CORPOAMAZONIA, 2017)

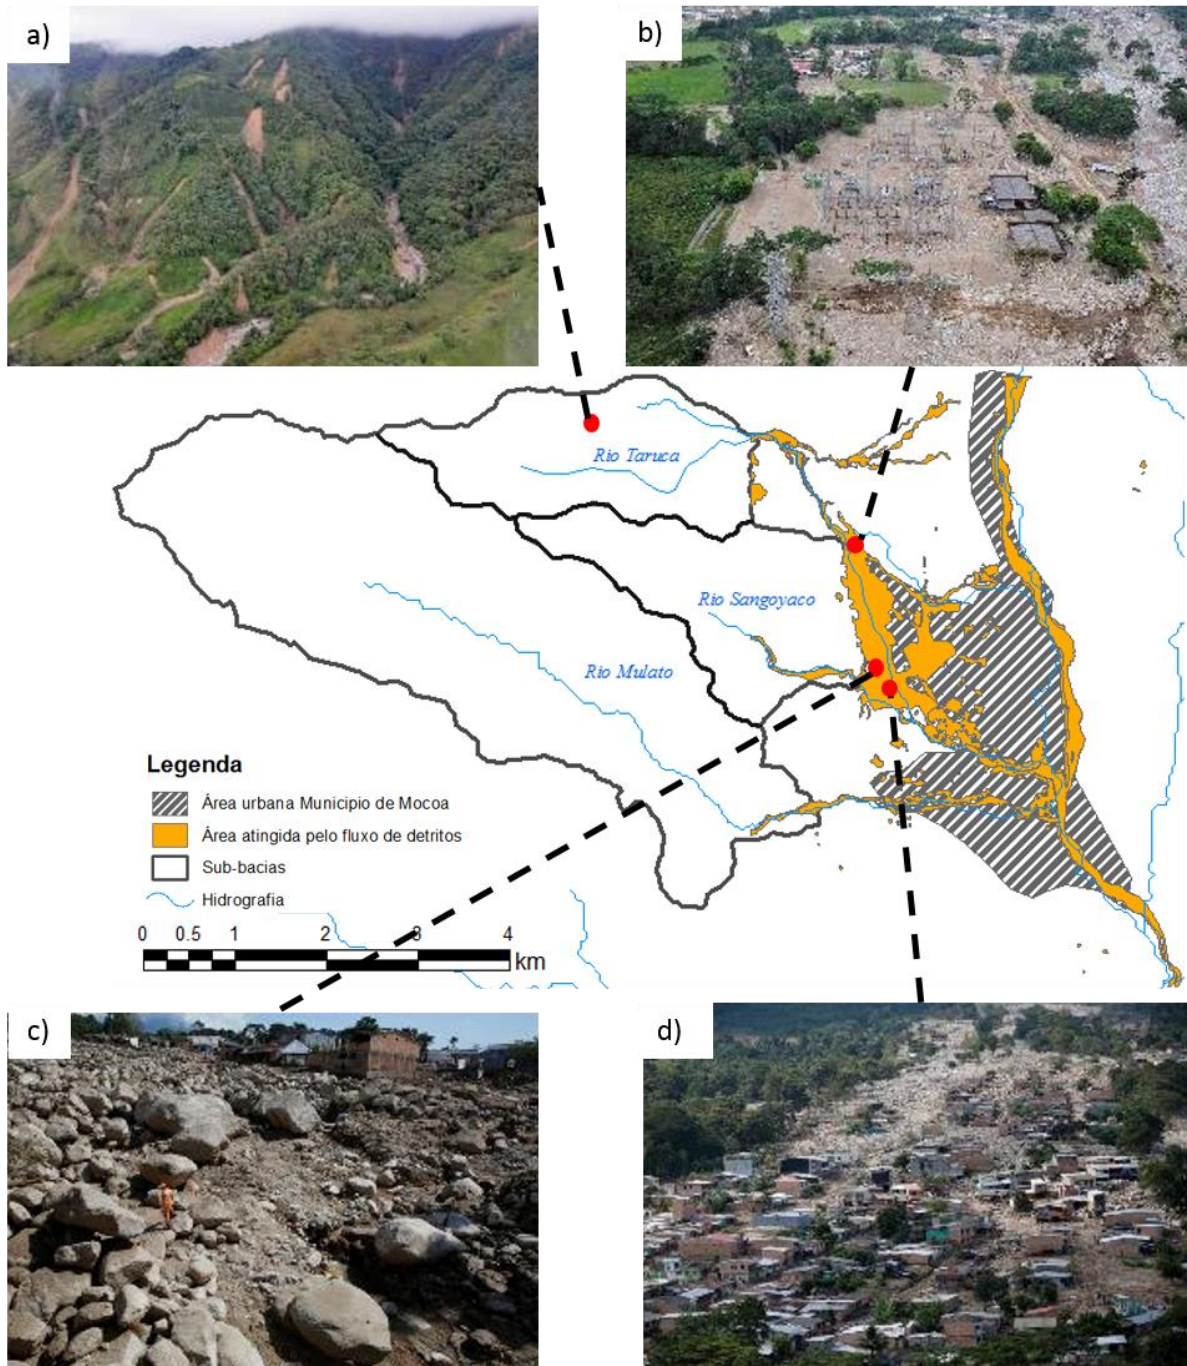
Além disso, foram caracterizados os tamanhos dos sedimentos depositados durante o evento. A área atingida pelo fluxo de detritos (Figura 3), foi identificada a partir do trabalho áreas afetadas pelo fluxo de detritos em Mocoa, dados disponibilizados pelo programa do Instituto das Nações Unidas para Formação e Pesquisa (UNITAR/ONOSAT). Aqui localizou-se o corpo principal do evento, onde identificou-se blocos de pedra de grande tamanho, em uma porcentagem do 80% com dimensões entre 0,20 e 12 m de diâmetro, como também foram identificados troncos de árvore com comprimentos de até 30 m e diâmetro de 0,7 m aproximadamente. Em uma menor proporção, identificaram-se sedimentos de argilas e areias com 15% (CORPOAMAZONIA, 2017). As imagens (a), (b), (c), (d) da Figura 3 mostra algumas vistas das áreas afetadas pelo fluxo de detrito, onde grande parte da cidade de Mocoa foi devastada pelo fenômeno.

prejuízos socioeconômicos e ambientais, bem como as perdas humanas que se produziram. CORPOAMAZONIA (2017) relatou que a área total atingida foi de 358,4 ha considerando as áreas urbana e rural. Ao se considerar apenas a área urbana, 96 ha foram atingidos, ou seja, 31% da área do município.

Figura 3 – Áreas afetadas pelo fluxo de detritos no Município de Mocoa, Colômbia: (a) escorregamentos translacionais na cabeceira da bacia Taruca; (b) estação de energia elétrica destruída; (c) diâmetro dos sedimentos; e (d) bairro destruído.
