**UNIVERSIDADE FEDERAL DO RIO GRANDE DO SUL
ESCOLA DE ENGENHARIA
DEPARTAMENTO DE ENGENHARIA CIVIL**

**INFILTRAÇÕES NO ENVELOPE DA EDIFICAÇÃO: CAUSAS
E PREVENÇÕES**

Trabalho de Diplomação apresentado à Comissão de Graduação do curso de Engenharia Civil da Escola de Engenharia da Universidade Federal do Rio Grande do Sul, como parte dos requisitos para obtenção do título de Engenheiro Civil

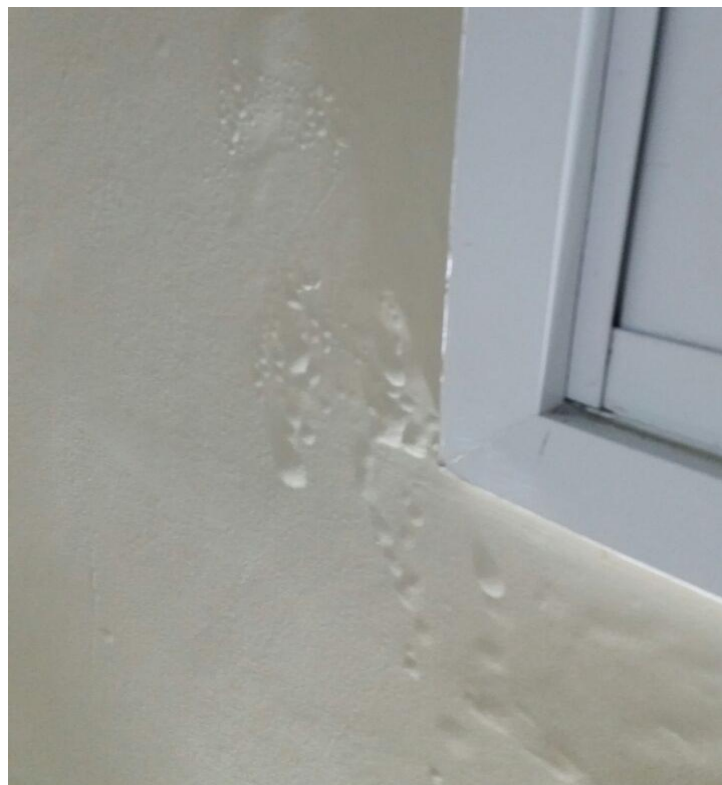
Figura 22 – Umidade em pintura interna

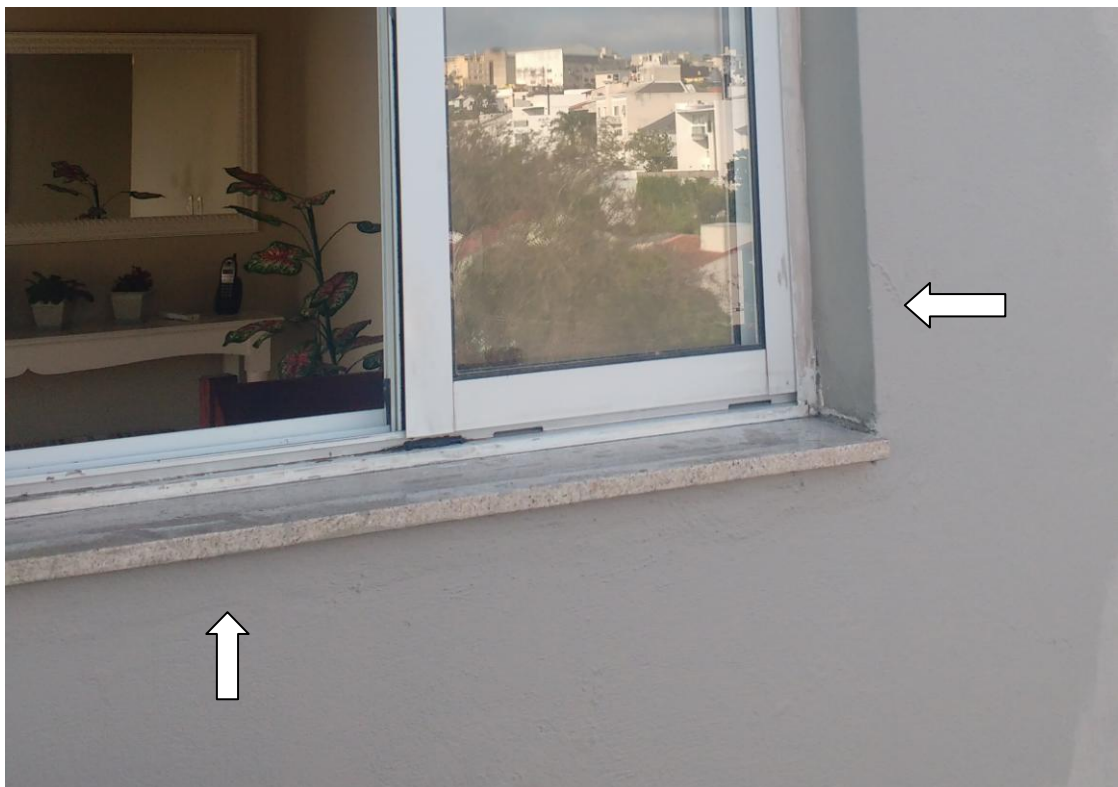
Um dos motivos principais para a ocorrência da infiltração foi a inexistência de caimento no peitoril, sendo possível ser observado visualmente. Autores como Izuka (2001) indicam um caimento mínimo para o peitoril de 1%, a ESO (2014) aconselha a colocação do peitoril com uma inclinação 2%. Izuka (2001) ainda aconselha a projeção do peitoril de quatro centímetros para fora da parede externa para que o sistema de vedação seja mais eficaz.

Figura 23 – Fissuras interface peitoril/alvenaria

Além da inexistência de caimento é possível observar na figura 23 uma linha abaixo do peitoril demonstrando uma pequena fissura. Ludovico (2016) afirma que faixas com espessuras excessivas de argamassa para o assentamento do peitoril podem provocar uma fissura prolongada na extremidade do peitoril em forma de curva, o autor afirma que a fissura ocorre devido à retração sofrida pela argamassa, o que pode ser confirmado com a visualização da figura 23, sendo assim outro fator agravante para a percolação de umidade abaixo da esquadria, além do caimento inadequado.

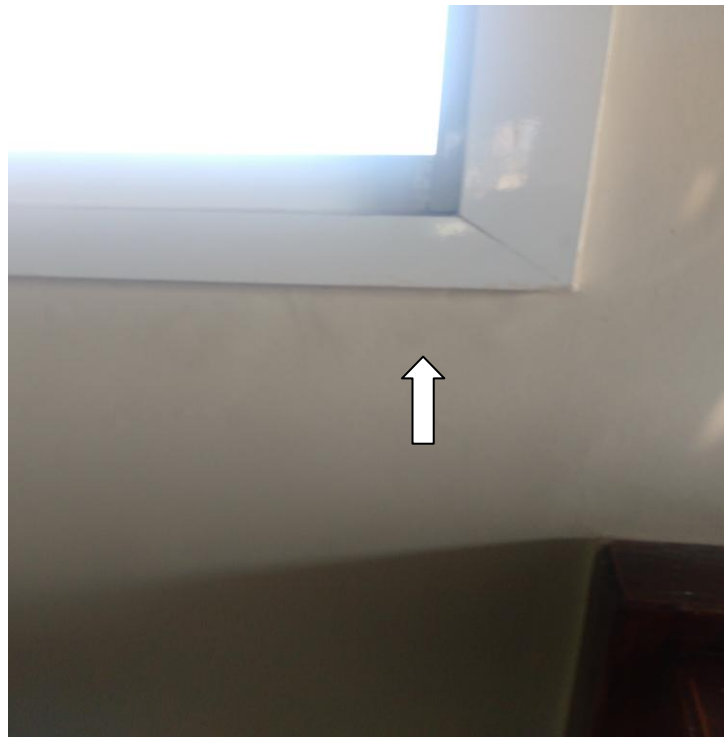
Figura 24 – Bolhas na pintura interna

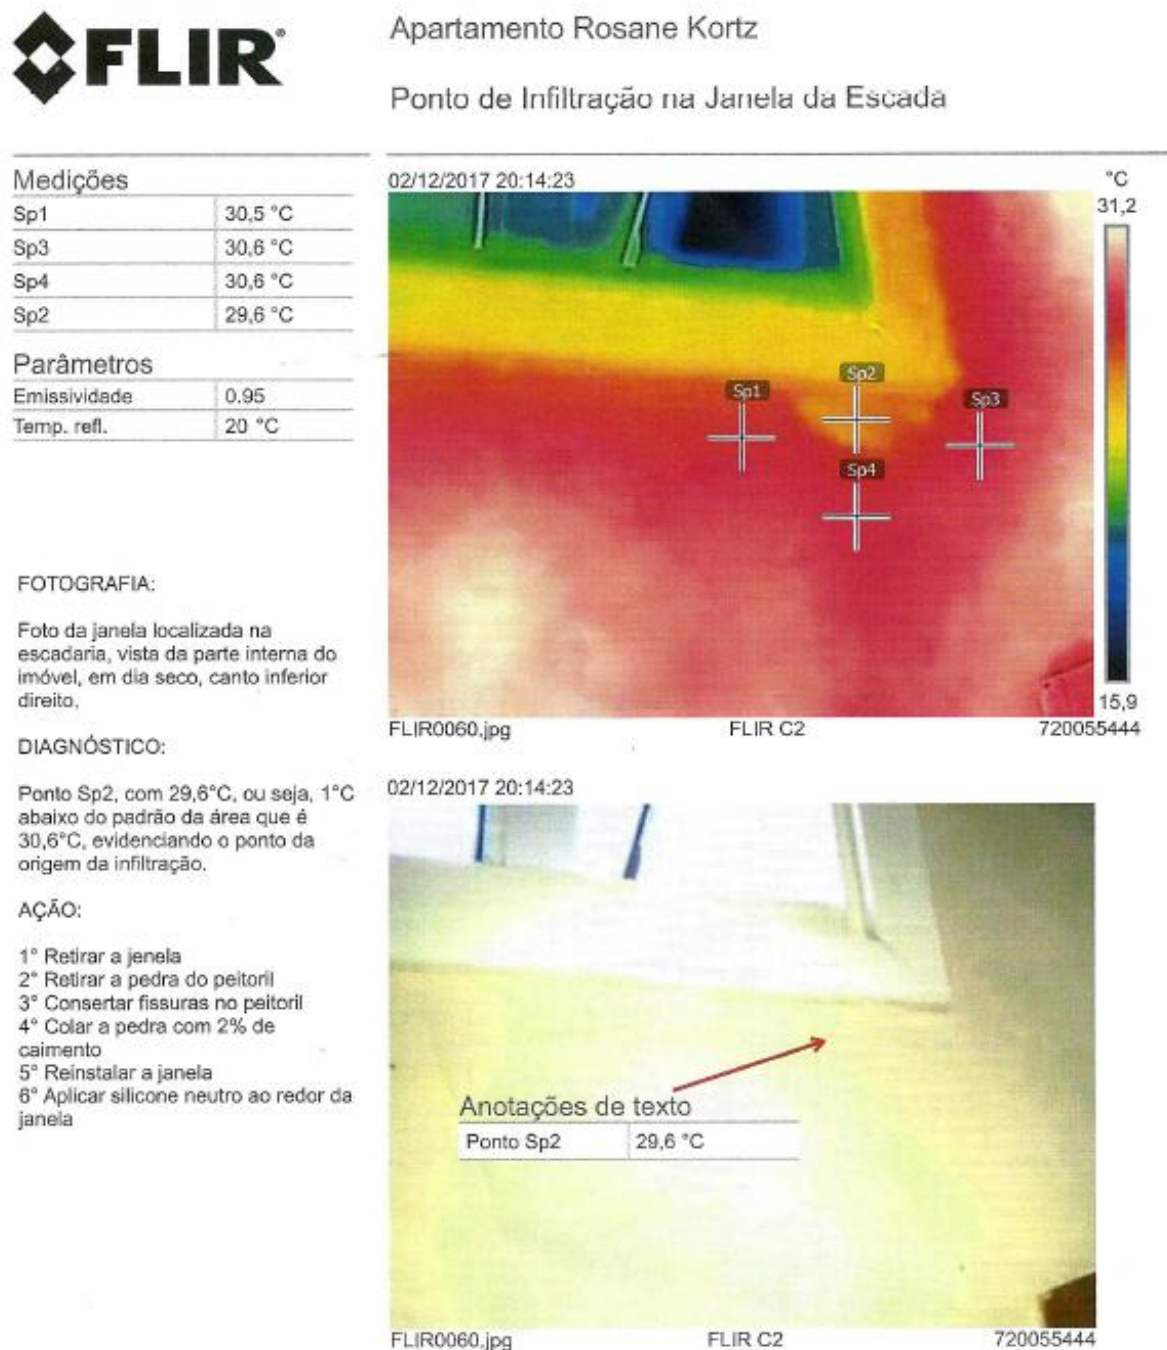
Figura 25 – Laudo de câmera térmica

Para a confirmação das análises e antes da empresa responsável pela recuperação fazer qualquer modificação no local, foi feito um estudo fotográfico com câmera térmica C2 da

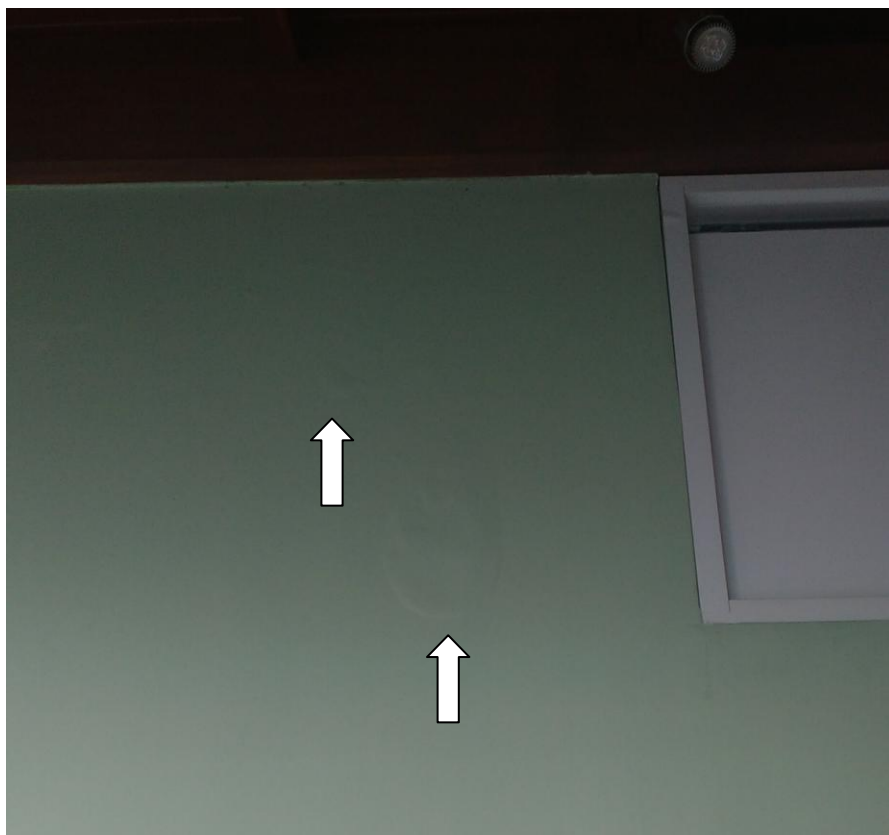
A infiltração ocorrida manifestou-se na parte interna do apartamento onde foi possível observar o escoamento da água e bolhas na tinta devido à umidade ali instalada, conforme a

Figura 28 – Infiltração interna

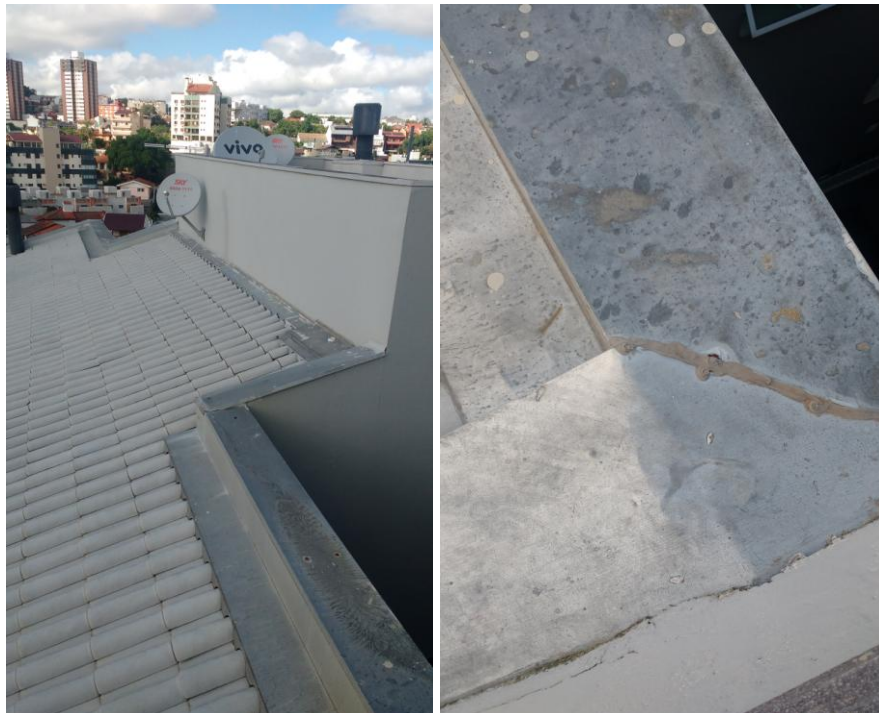
Figura 29 – a) Elementos de vedação; b) Vedação entre módulos com PU

Campos (2009) afirma que ventos incidentes com velocidades elevadas e fortes chuvas podem causar danos as juntas e acarretar na indevida entrada de água. O engenheiro relatou que a infiltração ocorreu após chuvas fortes e ventos, no dia anterior ao reclamado pelo cliente, constatando a causa principal da infiltração. Apesar do evento climático ter gerado o problema, o ponto de falha da emenda do rufo, em que ocorreu a infiltração, foi o único

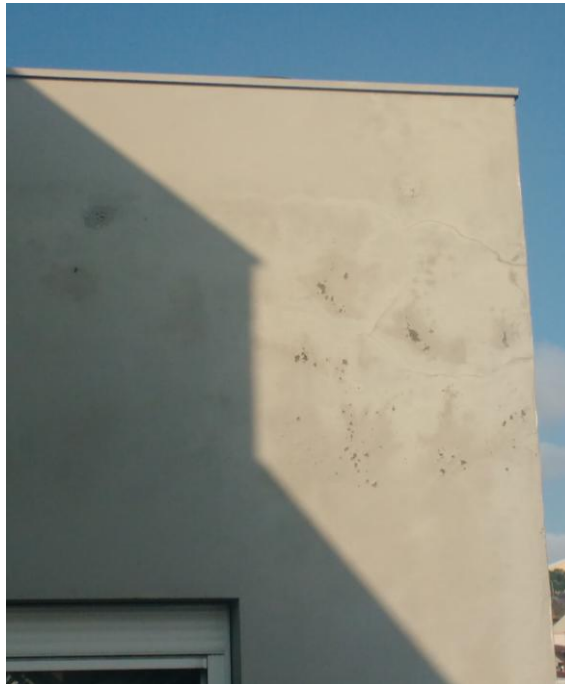
Figura 31 – Fissuras em fachada

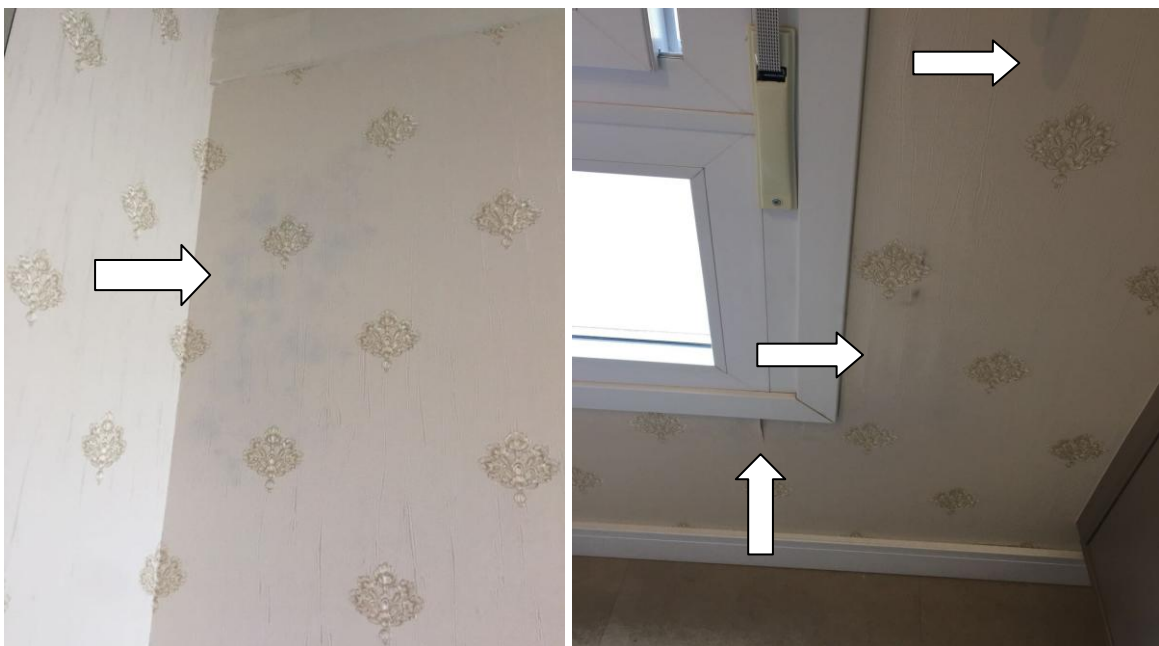
Figura 32 – Mofo devido umidade em papel de parede

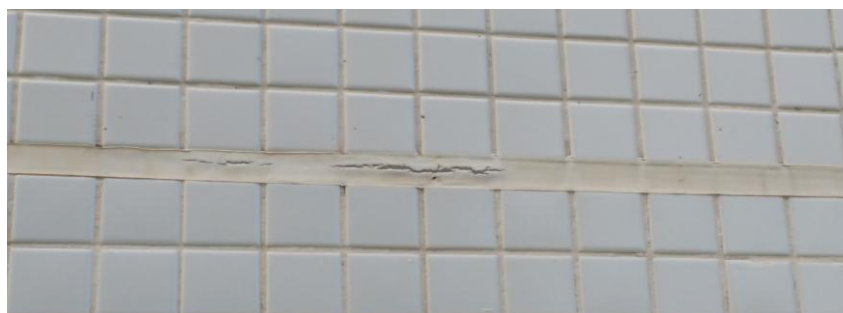
Figura 34 – Fina camada de selante rompido

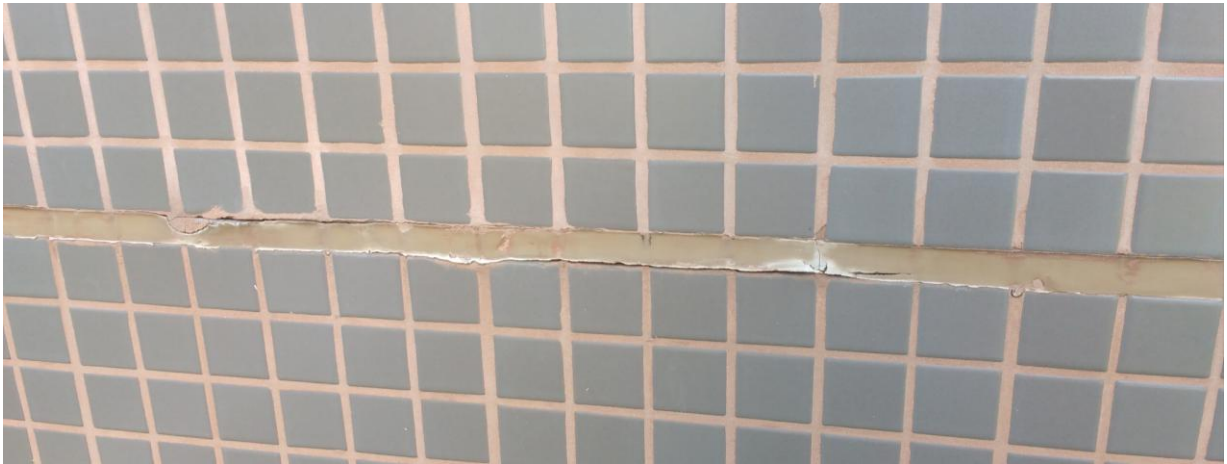
Figura 35 – Fina camada de selante desgastado

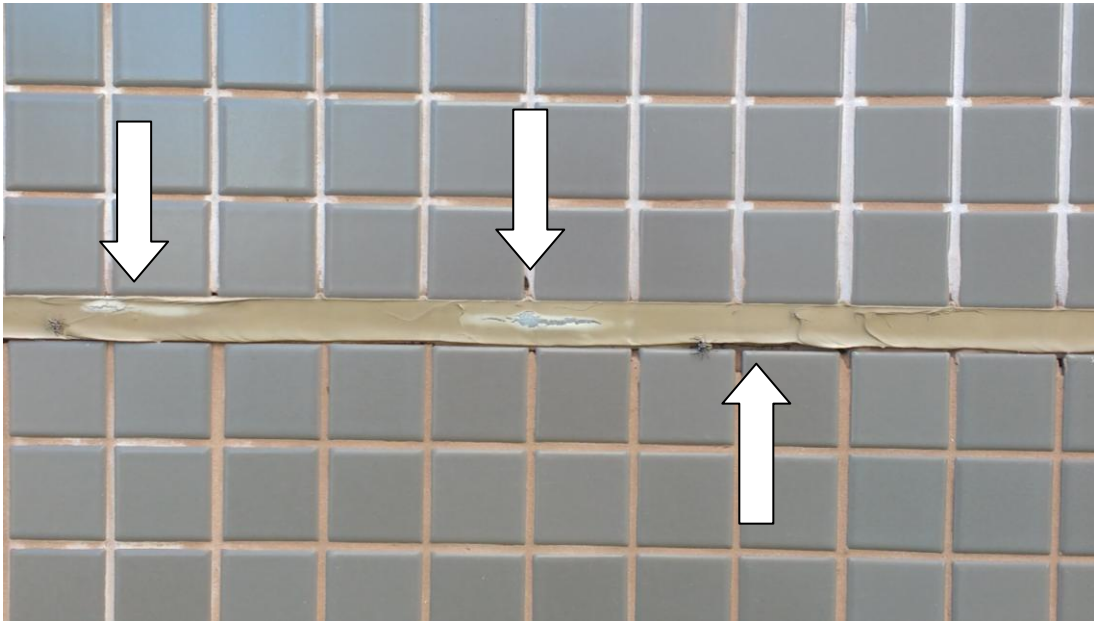
Figura 39 – Fissuras no selante

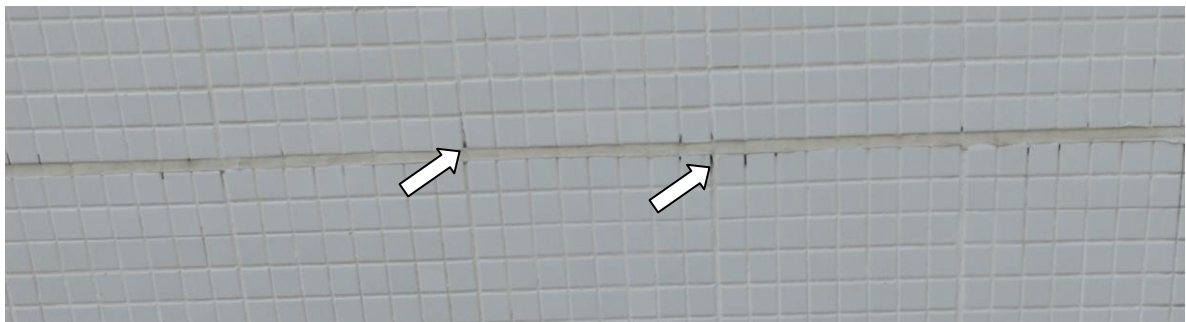
Figura 43 – Falhas no rejunte

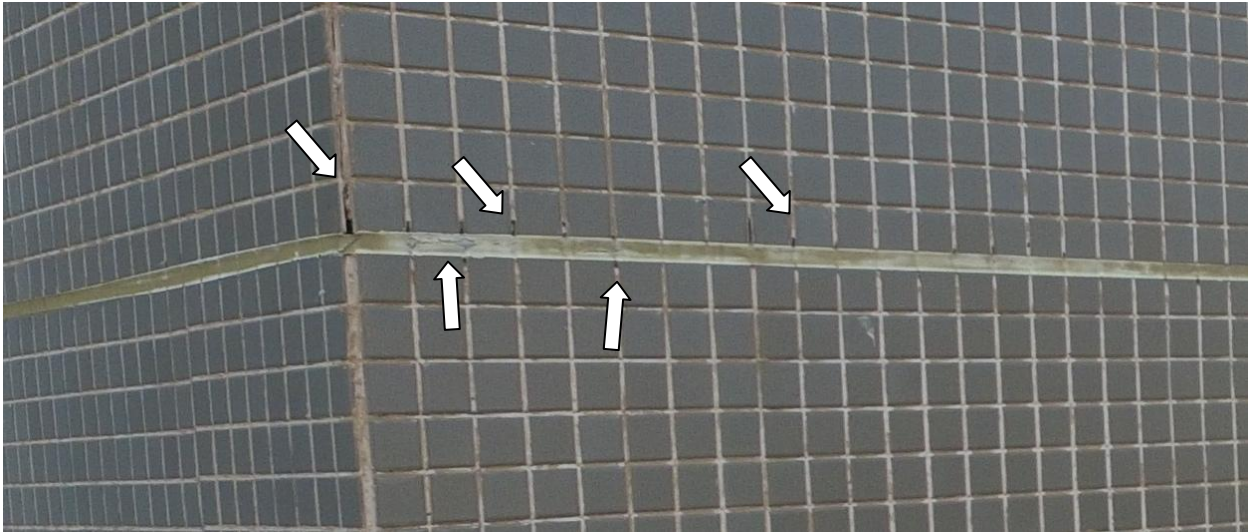
Figura 44 – Falhas no rejunte e nas juntas de movimentação

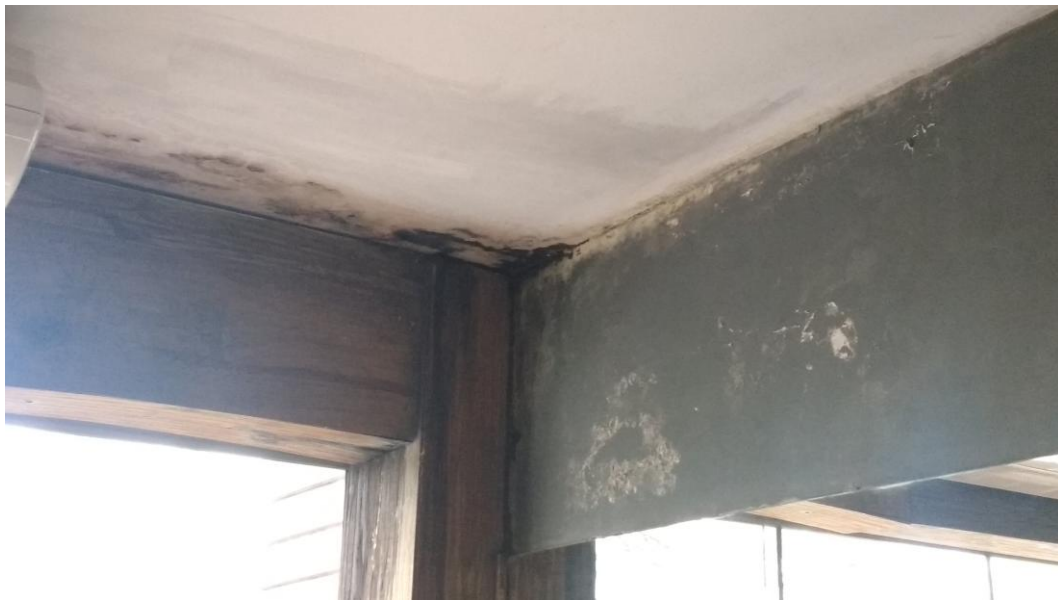
Figura 46 – Manifestações patológicas devido a entrada de água da chuva no 2º pavimento

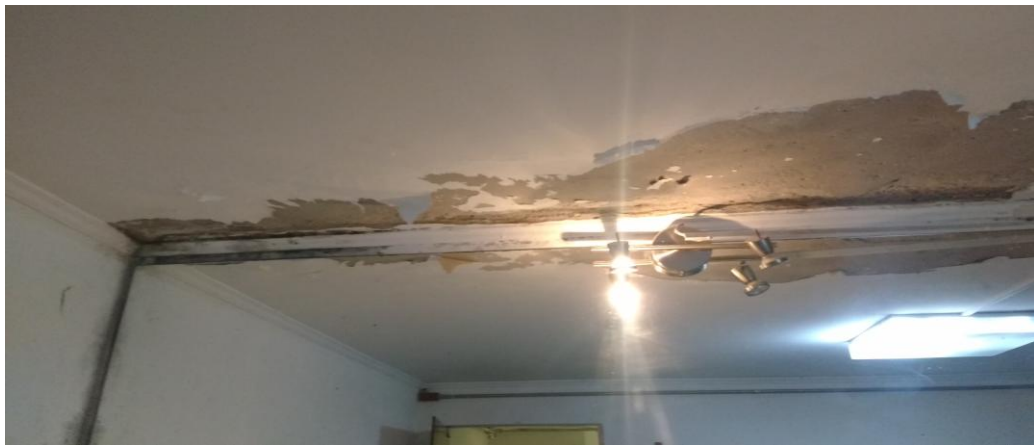
Figura 47 – Manifestações patológicas devido à entrada de água da chuva no térreo

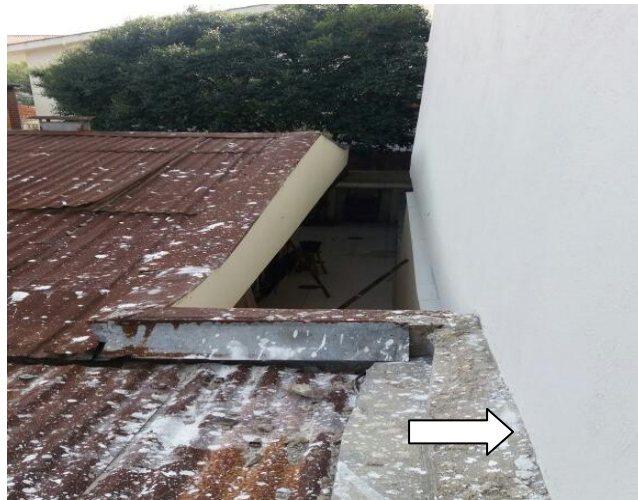
Figura 48 – Local da entrada de água

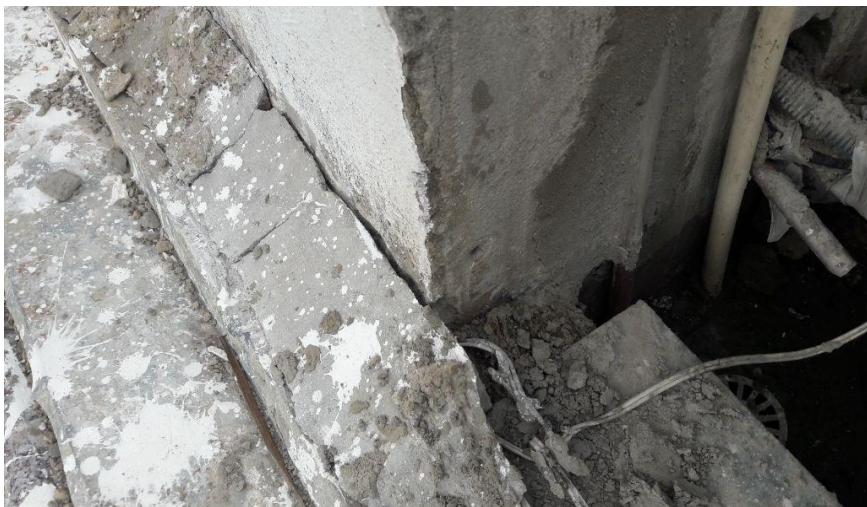
Figura 49 – Falha na fixação do rufo à parede reparada, erroneamente, com argamassa

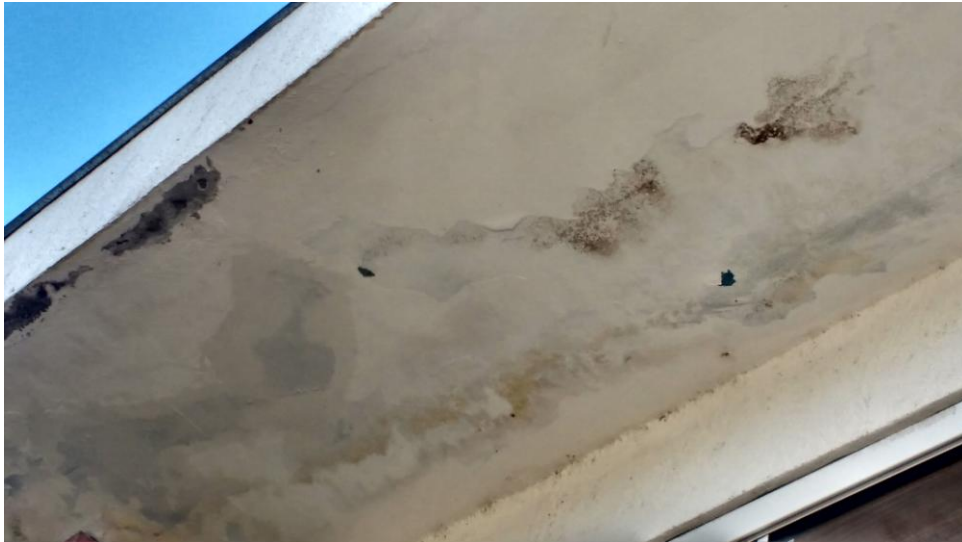
Figura 51 – Manchas e bolores em laje

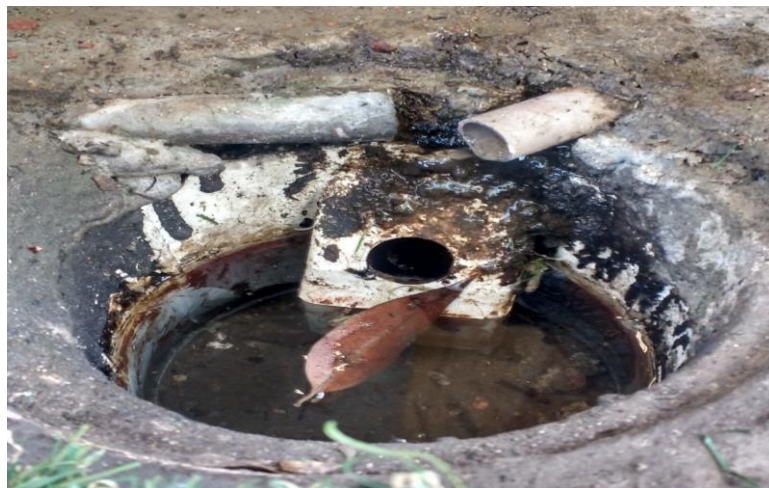
Figura 52 – Ralo com problemas de estanqueidade

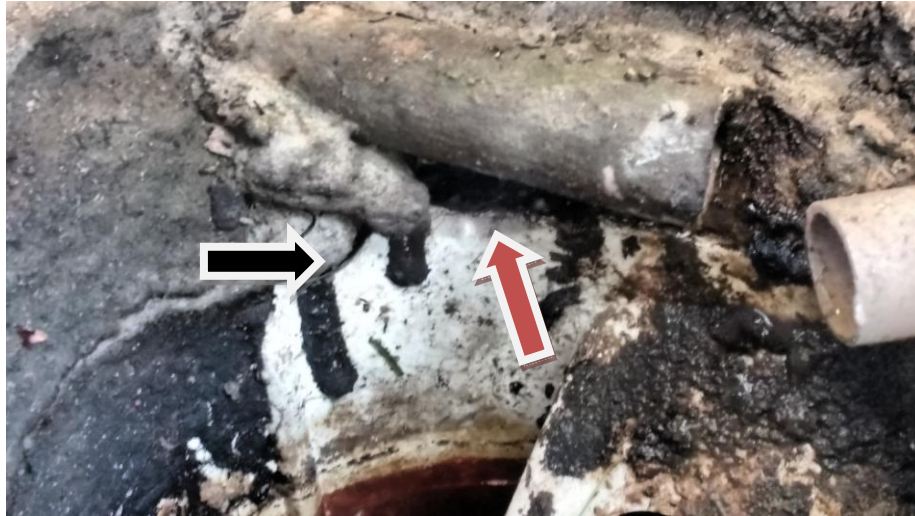
Figura 53 – Localização dos problemas no ralo

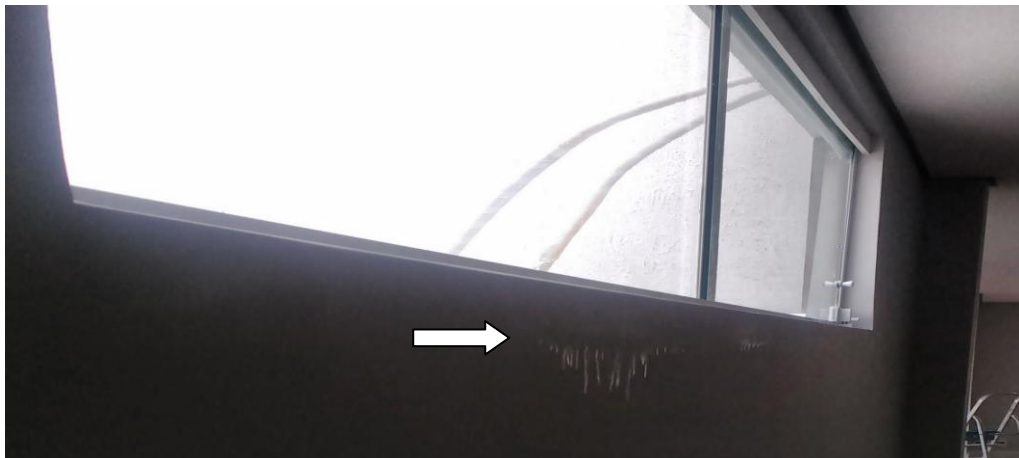
Figura 55 – Infiltração abaixo da janela

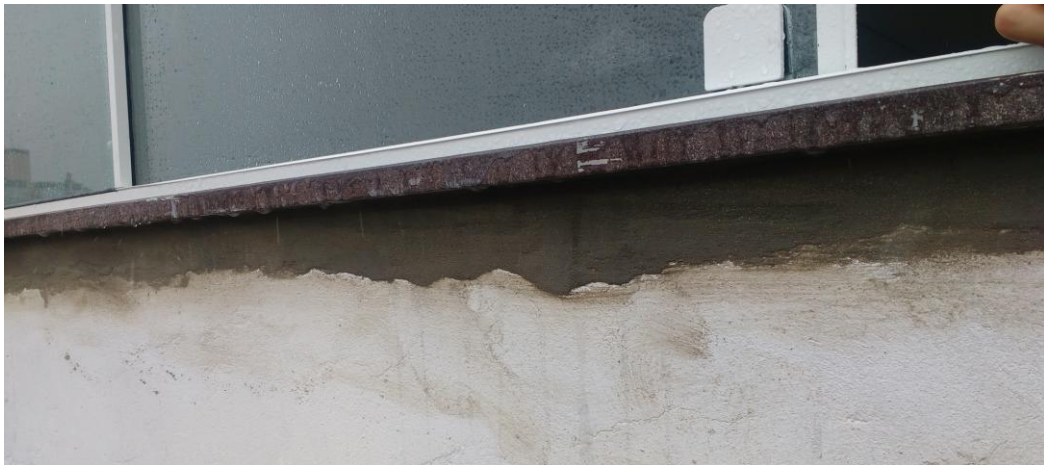
Figura 56 – Assentamento de peitoril desprotegido

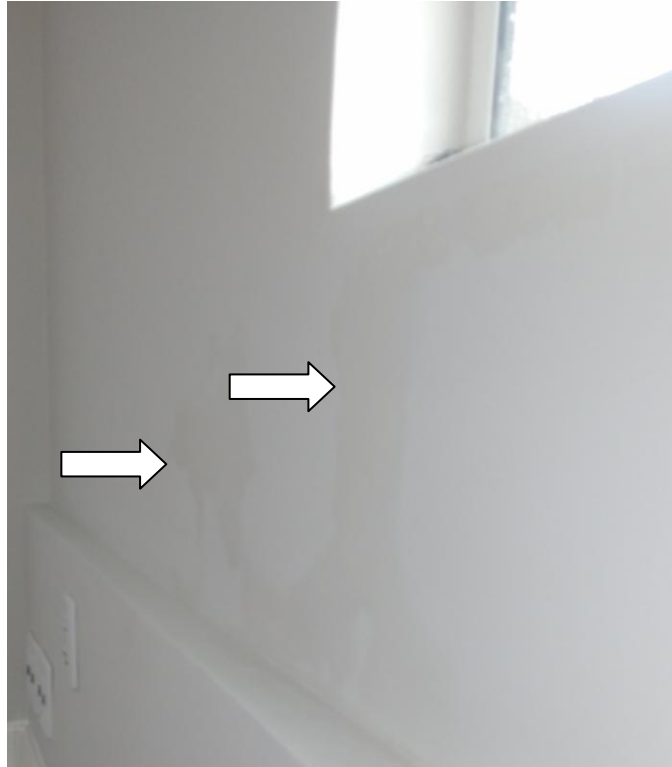
Figura 57 – Infiltração abaixo dos vértices inferiores das janelas

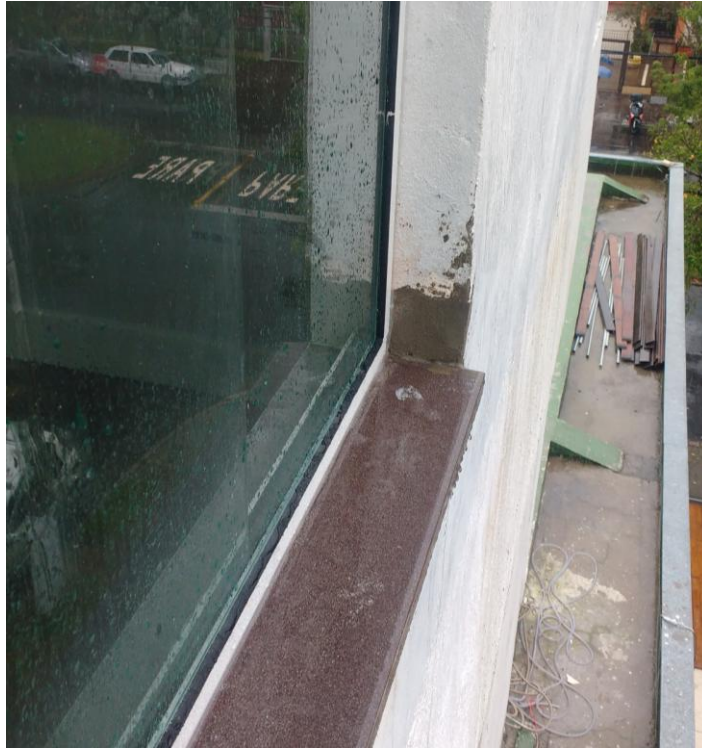
Figura 58 – Peitoril com pouco prolongamento da pingadeira e comprimento igual ao vão
