**IMPACTO DE PROCESSOS DECISÓRIOS
EXTEMPORÂNEOS NO CUSTO DA OBRA:
Estudo de casos em reformas no ambiente hospitalar**

Trabalho de Diplomação apresentado à COMGRAD de Engenharia
Civil da Escola de Engenharia da Universidade Federal do Rio
Grande do Sul, como parte dos requisitos para obtenção do título de
Engenheiro Civil

Palavras-chave: Reforma Hospitalar. Custos Extras. Replanejamento.

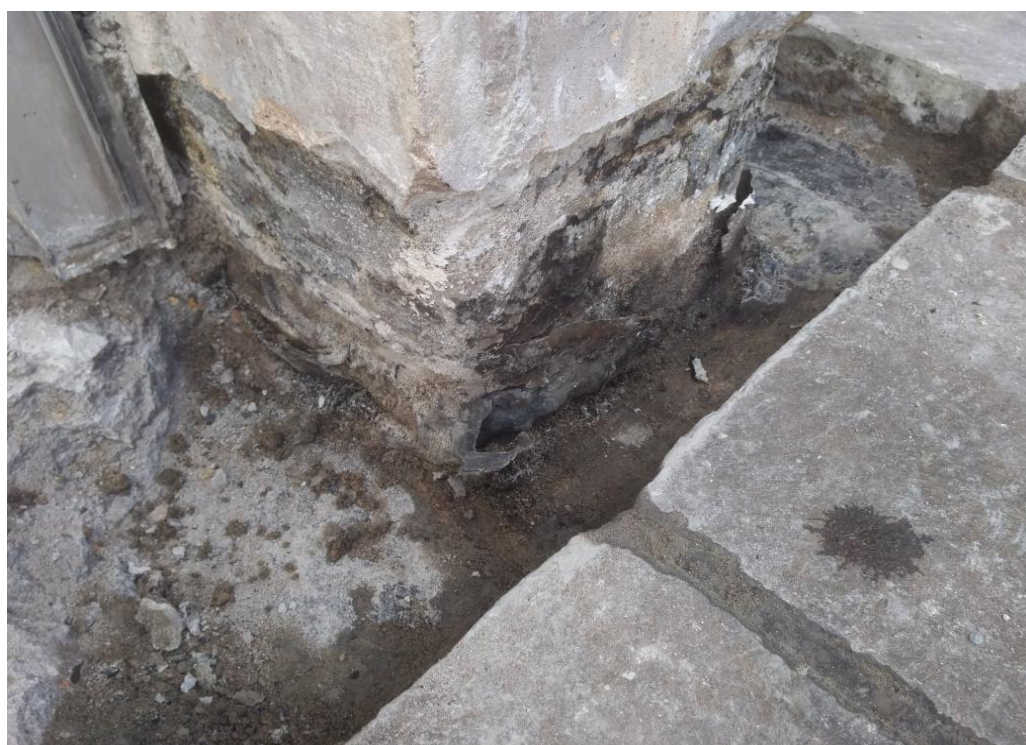
Figura 8 - Problemas de impermeabilização junto ao pilar externo

Durante a realização da obra verificou-se que nos dias de chuva forte havia pontos de infiltração dentro da sala de exames e isso foi apontado para a fiscalização, que pediu à construtora a realização de uma bandeja de alumínio, formando uma calha para conter a adversidade dentro da sala. Contudo, essa solução era meramente paliativa ao problema e, para tentar acabar de vez com ele, foi feita uma investigação e averiguou-se que a provável

fonte da infiltração seria em razão da manta existente próximo à junta de dilatação do prédio, que fica no andar superior, na parte externa, que é muito antiga e já está danificada, conforme pode ser visto na Figura 8. A substituição completa da manta existente na parte externa do prédio seria muito onerosa para o hospital, então, para reduzir os custos, foi feita somente uma revisão da manta adjacente à junta de dilatação da laje, na parte inferior de um dos pilares, e se verificou que a manta butílica existente estava solta e com falhas, sendo necessário substituí-la por um complemento de manta asfáltica nas bordas. Após os testes de estanqueidade, verificou-se que a solução realmente foi eficaz. Como o pilar era revestido com granito, foi cobrado pela construtora também o custo da remoção e da recomposição dele.

Item	Valor do Item
Bandeja a pedido da fiscalização para conter infiltração na sala de exame	-R\$ 776,25
Remoção de basalto + impermeabilização do terraço + recomposição de basalto	-R\$ 1.586,00
Total:	-R\$ 2.362,25

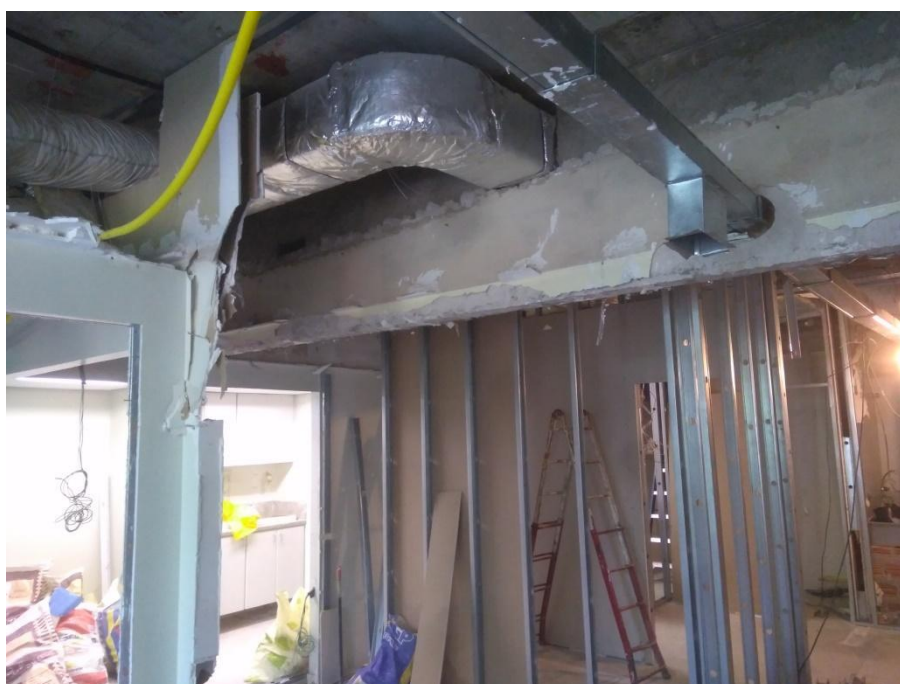
Figura 9 - Descoberta das vigas de concreto do andar superior durante a demolição

Outro obstáculo que ocorreu nesta renovação foi que, após a demolição do forro de gesso, verificou-se que as vigas da laje superior eram muito altas e diminuía muito o pé direito pontualmente proposto no projeto, sendo urgente a reavaliação do projeto de forro pela arquiteta, que modificou uma das sancas previstas. Além disso, as vigas também interferiram na utilização de luminárias lineares em sancas, em um dos banheiros, que tiveram de ser substituídas por uma nova, quadrada, de embutir, em outra posição.

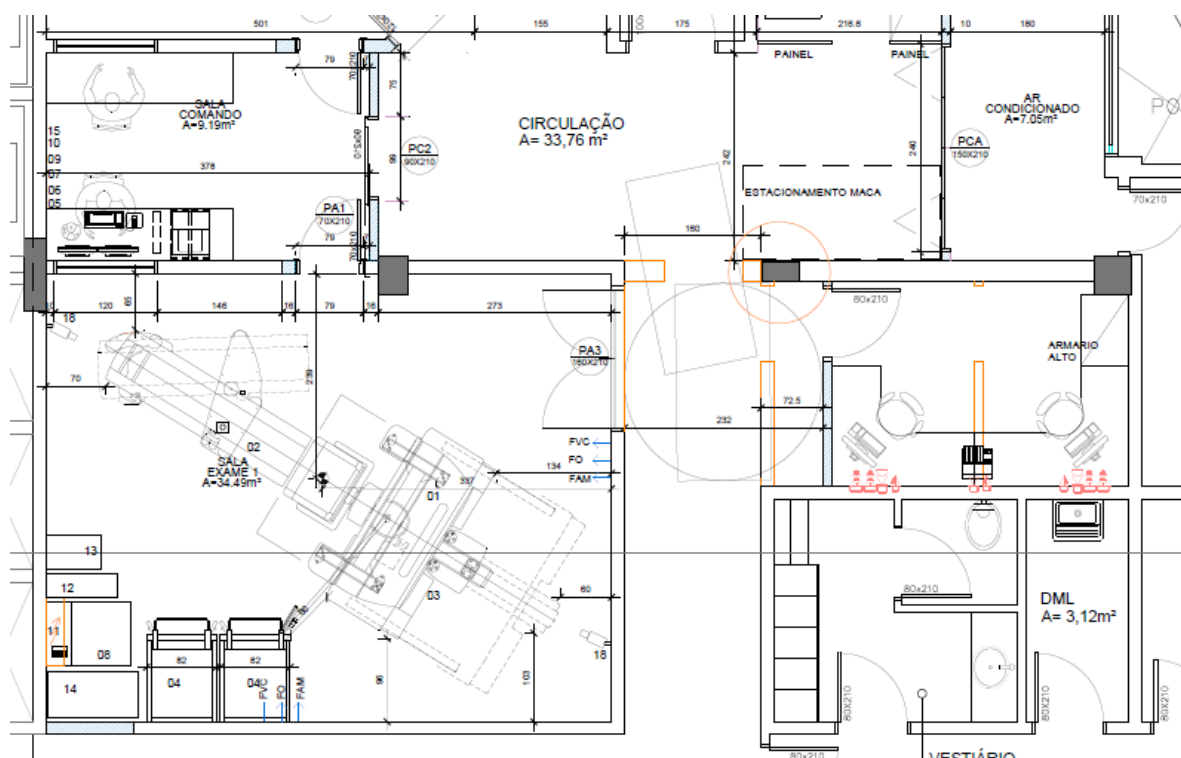
Figura 14 - Layout final executado

O principal contratempo que ocorreu nessa intervenção foi no momento em que a construtora começou o processo de abertura dos vãos para as portas novas e se deparou com um pilar em diagonal que tomava toda a extensão da parede onde uma das portas seria executada. A fiscalização do hospital foi imediatamente comunicada e buscaram-se as plantas estruturais do prédio para poder identificar a funcionalidade estrutural deste elemento. Contudo, como o bloco hospitalar onde a renovação estava ocorrendo tem mais de quarenta anos, as plantas estruturais não foram encontradas nos arquivos mortos. Sendo assim, contratou-se a consultoria de um engenheiro calculista, de confiança do Hospital X, para avaliar a possibilidade de remoção de tal pilar. Entretanto, após uma longa reflexão, verificou-se que a remoção não seria possível e que, portanto, a porta de entrada das macas, que seria ali

Ainda, devido à mudança do local da porta de entrada da sala de exames, foi preciso ajustar o vão do corredor para que ele não ficasse tão apertado para o trânsito de macas ou tão baixo para que o equipamento pudesse entrar na sala para ser instalado. Todavia, nessa parte do corredor, o pilar em diagonal também exercia efeito, uma vez que limitava a altura em um dos lados do vão. A máquina desmontada, para ser instalada, exigia altura do trajeto por onde passaria de, no mínimo, 2,05 metros e largura de 1,0 metros, mas o vão, na sua parte mais baixa, possuía 2,00 metros, sendo necessário executar uma escarificação do pilar. Conforme solicitação da fiscalização, a construtora executou o acabamento da passagem e a deixou com vão livre de 2,08 por 1,20 para o trânsito de macas.

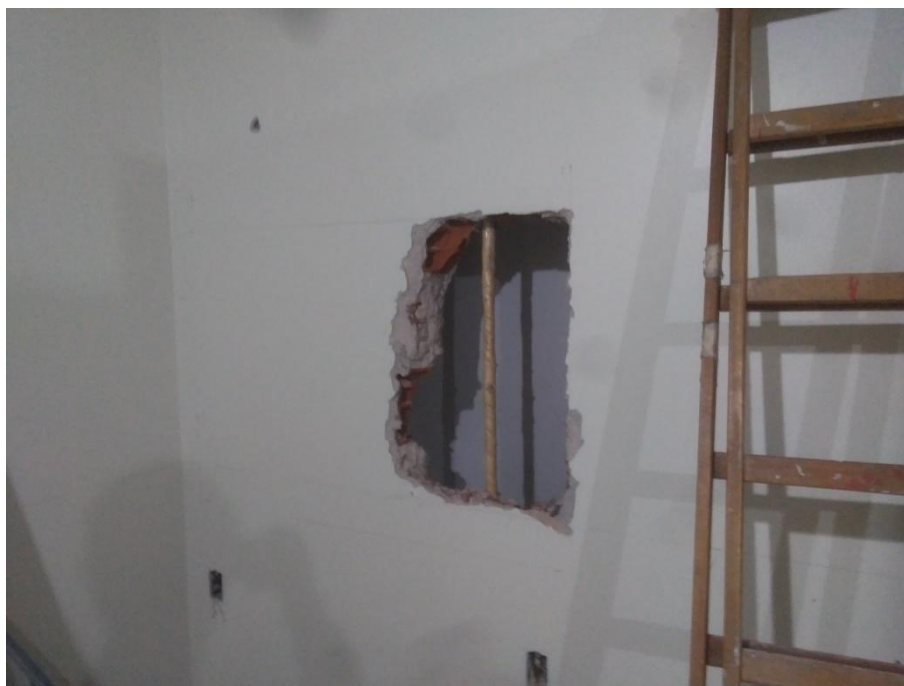
Figura 15 - Tubulação de cobre encontrada ao abrir o vão para o visor

Da mesma forma que os gerentes de infraestrutura não conseguiram disponibilizar para os projetistas as plantas estruturais do prédio para avaliar a posição da porta de entrada previamente, também não tiveram acesso a nenhuma planta de instalações elétricas e hidrossanitárias do local. Esse fato também levou à outra adversidade durante a abertura do vão do visor, pois, ao remover a alvenaria, verificou-se que, exatamente no meio do vão, passava uma tubulação de água quente existente, a qual teve de ser removida posteriormente.

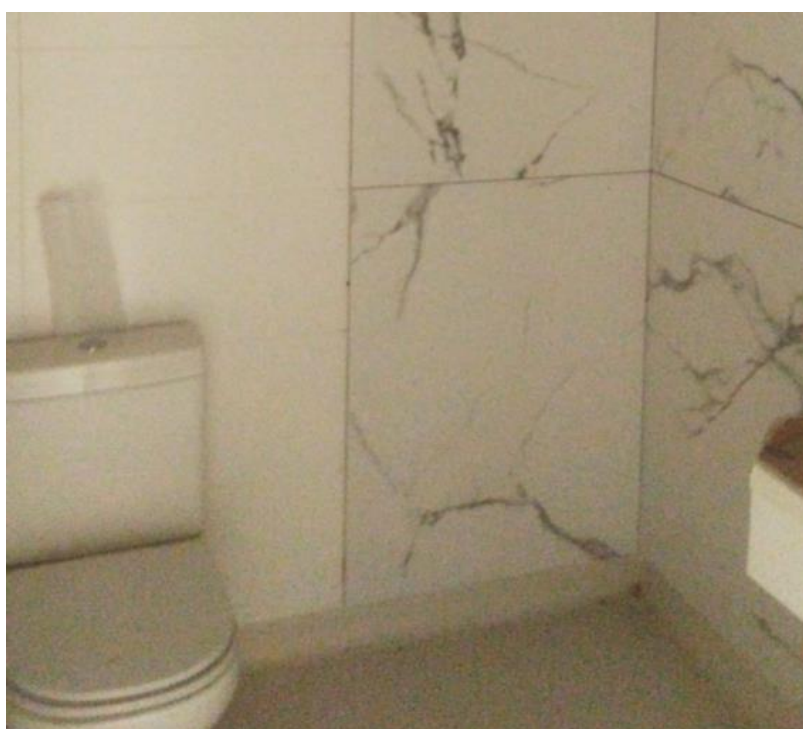
Figura 28 - Sobreposição do porcelanato novo sobre a cerâmica existente

Dentro dos banheiros dos quartos e das suítes estava previsto no projeto arquitetônico a substituição das cerâmicas brancas de dimensões 30 x 60 centímetros por novos porcelanatos de dimensões 100 x 100 centímetros. Tendo em vista que os banheiros já estavam finalizados antes de iniciar a intervenção, foi orçada a remoção da cerâmica existente, que, para tal, exigia a retirada dos lavatórios em córian e sua recolocação após a instalação do porcelanato novo, os ajustes hidráulicos relacionados às reinstalações e também as recomposições das placas de gesso, que seriam degradadas com a remoção das cerâmicas. Todos os lavatórios do andar eram feitos de córian, um material maciço sem poros que pode ser cortado e colado sem deixar emendas. Ao remover os lavatórios era previsto que haveria avaria em algumas peças e, por isso, foi orçada a reconstituição delas. Entretanto, para reduzir

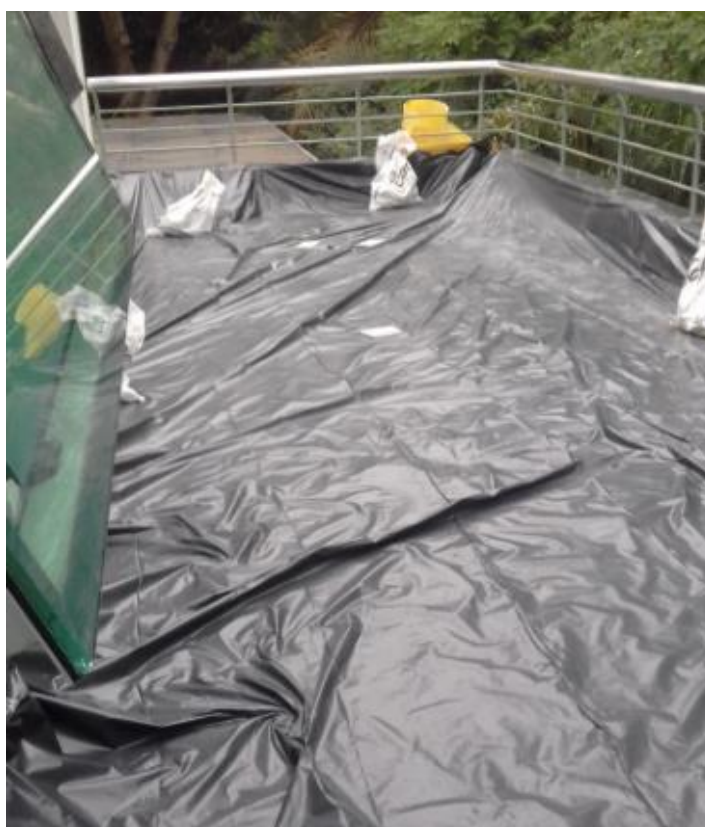
Figura 30 - Terraço 1 coberto com lona plástica após a remoção do contrapiso

afetada e, embora tenham coberto a laje com lonas plásticas para reduzir a intensidade da água que incidia sobre o terraço, houve casos de infiltrações no andar abaixo. Por sorte, exatamente abaixo do terraço, existia uma área externa, de modo que a infiltração atingiu somente o forro de gesso acartonado do andar inferior. A principal dificuldade para resolver o problema foi construir o andaime metálico para recuperar o forro de gesso atingido, uma vez que havia um pé direito duplo naquela área.

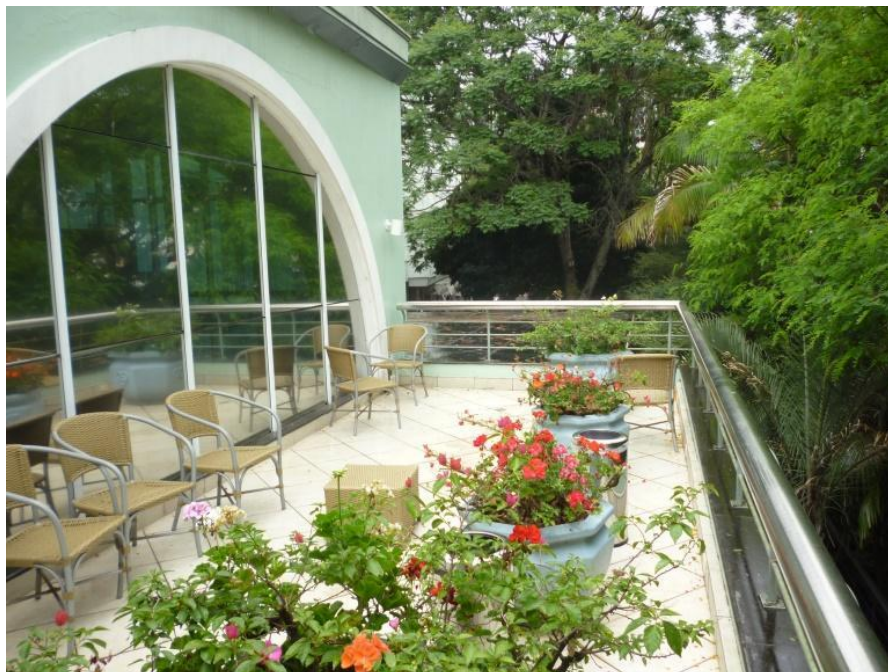
Figura 31 - Esquadria em arco do terraço 1 que foi removido o algeroz

da alvenaria com a esquadria verificou-se sua deterioração. Optou-se também por instalar um acabamento de marcenaria sobre a passagem da sala de apoio ao terraço 1.

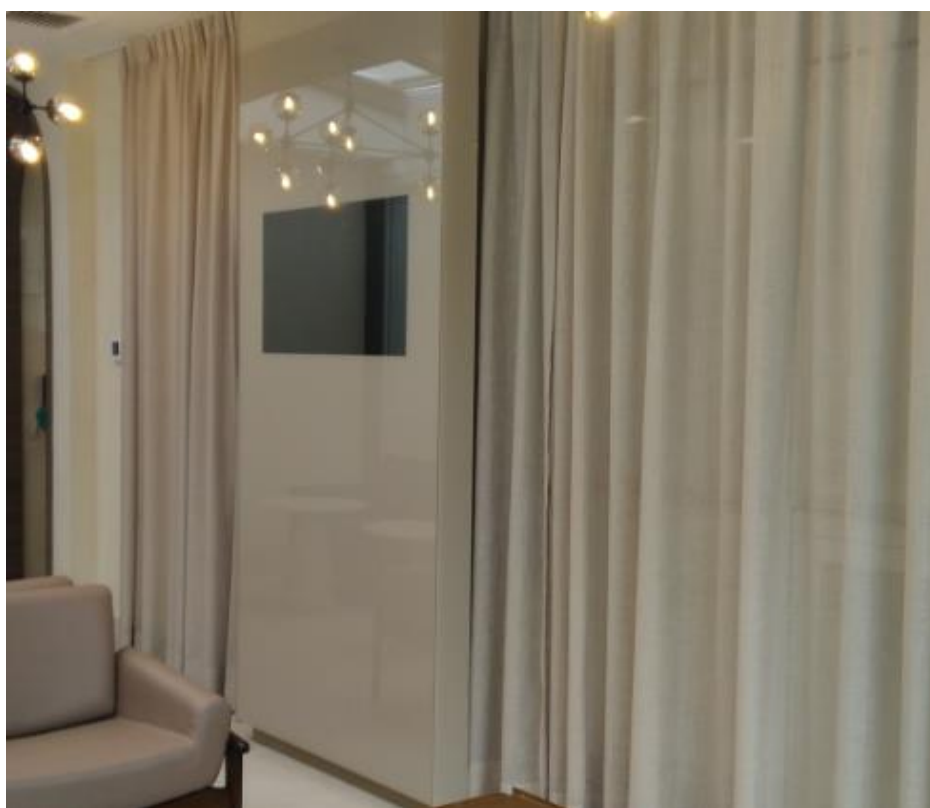
Figura 34 - Cortina do terraço 1

terraço 1, devido ao vazamento que ocorreu em consequência da remoção do contrapiso da área. O serviço poderia ter sido completamente desnecessário se a remoção não tivesse ocorrido antes de a estrutura de cobertura do local ser instalada.
