ANÁLISE DE FALHA EM MOLA HELICOIDAL

SARQUIS, A.; BORGES, M.

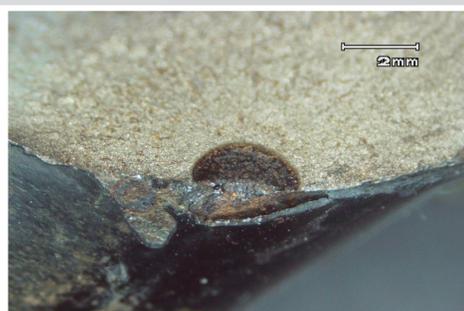
Figura 2: Ponto de Início da Falha

Através da análise realizada em espectroscopia Raman foi possível concluir que havia a presença de algumas variações de óxidos de ferro e cementita no ponto de início da falha (mostrado anteriormente na figura 2), onde também havia sido encontrado o pite de corrosão. A presença de produto de corrosão no local mostra que, como já fora dito anteriormente, a falha iniciou pela corrosão localizada na superfície da mola.

As análises permitiram concluir que a trinca originou-se de um defeito superficial, que se comportou como um concentrador de tensões, gerado através de corrosão localizada. O contato da peça com ar e umidade desenvolveu, portanto, um ambiente propício às reações.

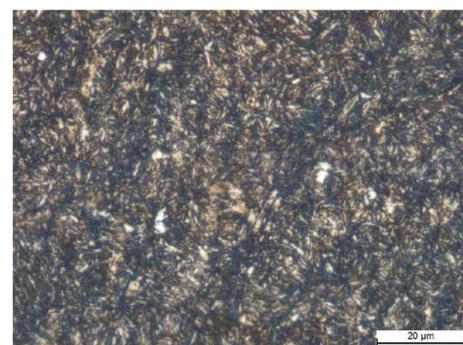
Figura 5: Micrografia [3]

Já na análise micrográfica, é possível observar que o material possui uma microestrutura martensítica. No entanto, em branco na figura 5, também nota-se a presença de austenita retida, o que reduz a dureza local e, assim como as inclusões de Sulfeto de Manganês observadas na figura 6, podem ter auxiliado no processo de falha.

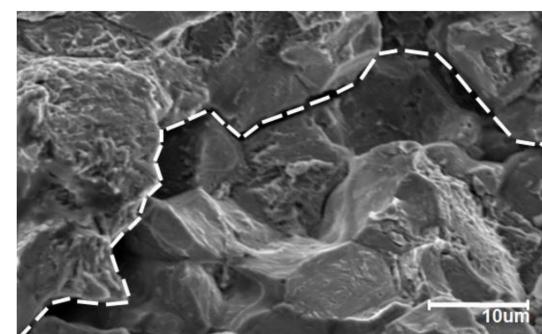
Figura 7: Análise em MEV (Transição) [5]

A trinca gerada em um pite de corrosão, onde o EDS indicou altos níveis de Ferro e Oxigênio, propagou estavelmente por corrosão fadiga e, após a propagação inicial intergranular (como é possível observar na figura 7), a trinca se propagou por clivagem de maneira instável, apresentando sobrecarga em torção, caracterizada pela presença de dimples (apresentados na figura 8) na região de ruptura final.
