Identificação e avaliação dos mecanismos de ataque da escória SiO₂-CaO-Al₂O₃-MgO em tijolos refratários de MgO-C

TROMMER, R.M.; CORREIA LIMA, A.N.; VICENZI, J.;
ZIMMER, A.; BRAGANÇA, S.R.; BERGMANN, C.P.

Laboratório de Materiais Cerâmicos - LACER – PPGEM/UFRGS
Centro, Porto Alegre, RS. CEP: 90035-190

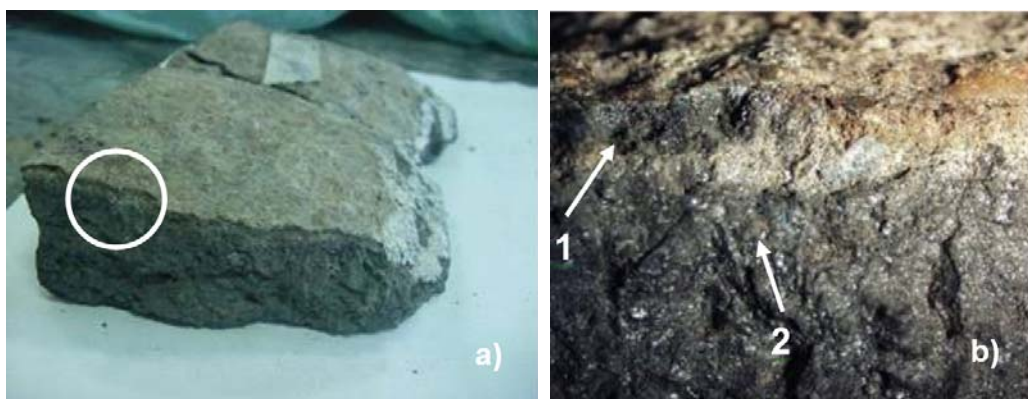
Figura 1: (a) Região de interface escória/refratário analisada com lâmina petrográfica, difração de raios-X e microscopia eletrônica de varredura. (b) Detalhe da interface escória/refratário (indicação 1) e tijolo refratário que não entrou em contato com a escória (indicação 2).

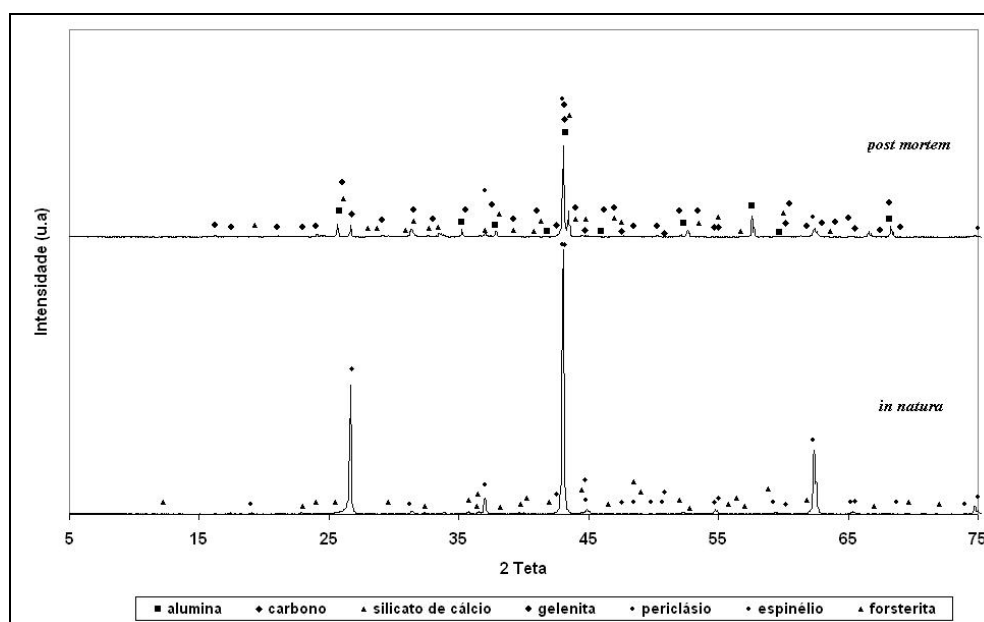
A Figura 5 apresenta a análise por difração de raios X da região identificada na Figura 1a correspondente à interface escória/tijolo refratário. Para fins de comparação, a análise referente ao tijolo *in natura* foi adicionada. A partir da análise mineralógica da região selecionada, constata-se que esta é constituída basicamente por periclásio (MgO) e carbono (C), com a presença de outras fases como alumina (Al_2O_3), silicato de cálcio (Ca_2SiO_4) e gelenita ($Ca_2Al_2SiO_7$).

Figura 5: Análise mineralógica da região correspondente à interface escória/refratário *post mortem*. Para fins de comparação, a análise do tijolo *in natura* foi adicionada.

O difratograma do tijolo *post mortem* apresentado na Figura 5 fornece indícios que a região analisada é formada por uma mistura de fases resultante da interação entre o tijolo refratário e a escória. Comparando os difratogramas dos tijolos antes e após seu uso (Figura 5), é possível constatar duas novas fases cristalinas identificadas como silicato de cálcio (Ca_2SiO_4) e gelenita ($\text{Ca}_2\text{Al}_2\text{SiO}_7$), cujos constituintes, em parte ou no todo, são originários da escória, formada basicamente por SiO_2 - CaO - Al_2O_3 - MgO .

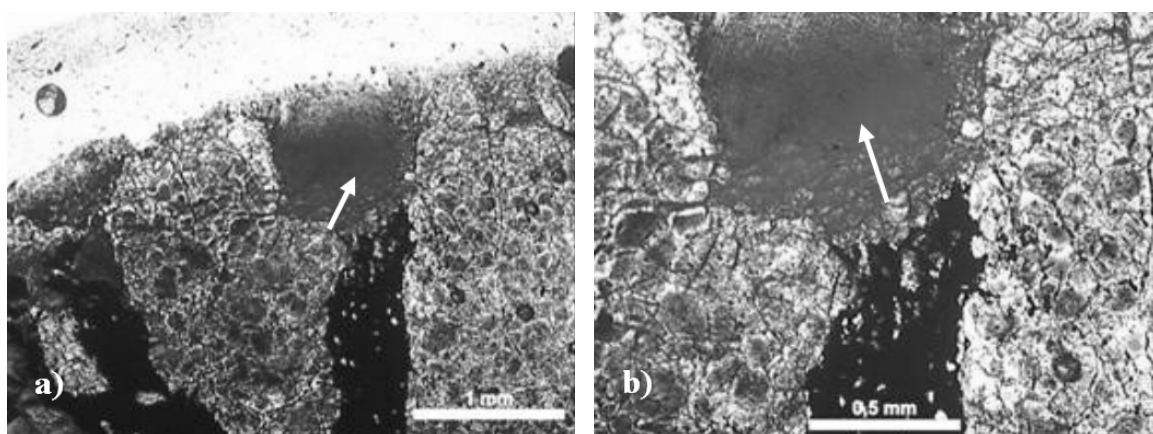
Após a utilização dos tijolos refratários em escala industrial, é possível identificar a infiltração da escória. A imagem obtida por microscopia de luz transmitida apresentada na Figura 6 mostra a penetração no interior do tijolo refratário pela escória (região indicada na Figura 6). Após esta infiltração, ocorre o ataque da escória à matriz, o que acarreta posteriormente no destacamento dos grãos sinterizados e eletrofundidos da matriz e conseqüente degradação do tijolo refratário, como proposto por Segadães (1997) [10].

Figura 6: Imagem obtida por microscopia de luz transmitida identificando o ataque da escória (setas indicadas na figura) à matriz do tijolo refratário de magnésia-carbono.

(a) Aumento: 2,5X e (b) Aumento: 5X.

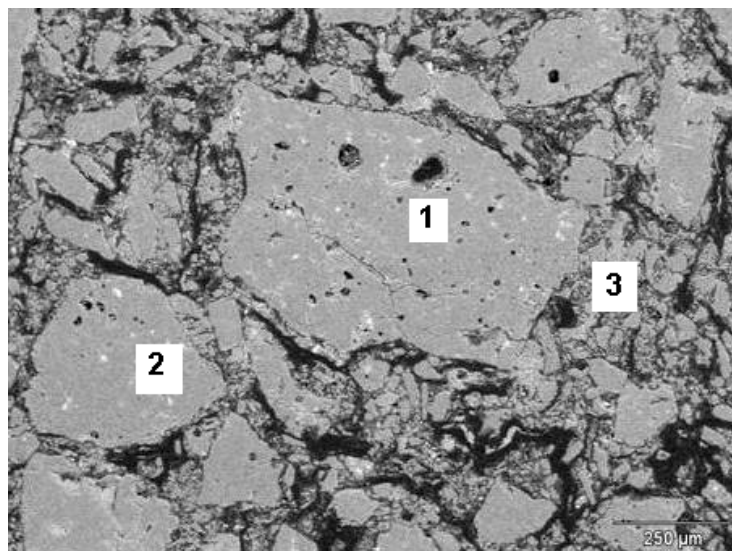
A micrografia apresentada na Figura 7, obtida por microscopia eletrônica de varredura, mostra a morfologia do tijolo refratário *post mortem*. É possível observar uma interface entre os grãos de MgO e a matriz mais rugosa e a matriz com indícios de significativa perda de carbono.

Figura 7: Imagem obtida por microscopia eletrônica de varredura de um tijolo refratário de magnésia-carbono *post mortem* em que é possível observar uma acentuada redução de carbono na matriz (3) bem como a presença dos grãos de magnésia (1 e 2).

A perda de carbono é confirmada através da análise pontual com a microsonda EDS, representada pelos pontos 1 a 3, apresentada na Tabela 2. Assim, a comparação da análise química da matriz do tijolo refratário *in natura* (ponto 3 Figura 4b) contrasta com a análise do tijolo refratário *post mortem* (ponto 3 da Figura 7), indicando uma forte redução da quantidade de carbono presente na matriz. Também se observa que não há presença de antioxidantes nos tijolos refratários após o seu uso em escala industrial.

Tabela 2: Análise por microsonda EDS dos tijolos refratários de magnésia-carbono após a sua utilização (composição química em porcentagem de peso). Pontos de análise referentes à Figura 7.

<i>Pontos de EDS</i>	<i>O</i>	<i>Mg</i>	<i>Si</i>	<i>Ca</i>	<i>Fe</i>
<i>1</i>	39,7	60,3			
<i>2</i>	39,9	56,6	1,7		1,7
<i>3</i>	42,2	38,1	12,6		7,0

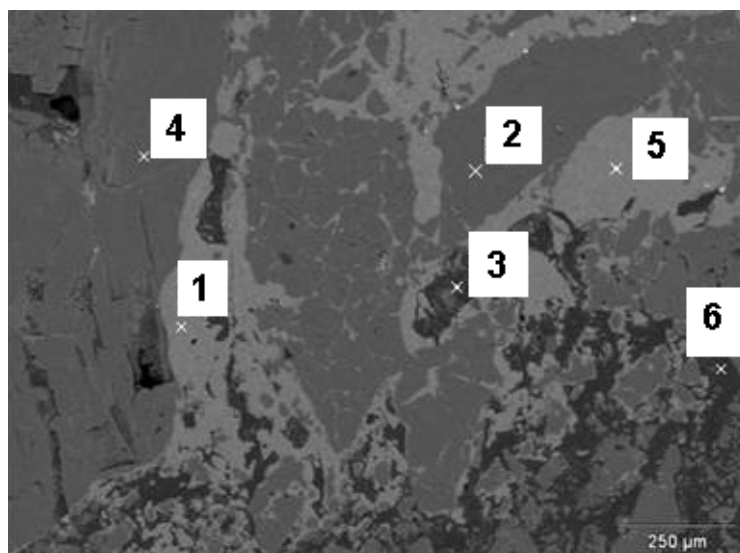
A microscopia apresentada na Figura 8 refere-se ao local que compreende a interface entre o tijolo refratário e a escória. Pode-se observar claramente a penetração da escória (região mais clara) no interior do tijolo, contornando os maiores grãos de magnésia e supostamente reagindo com a matriz. Cabe salientar que co-existem em um mesmo tijolo refratário zonas que se conservam inalteradas (por exemplo, o ponto 6 da Figura 8), que contrastam com zonas completamente tomadas pela escória, inclusive com a ausência de grãos de magnésia como no caso do ponto 1 da Figura 8. Este ponto seria equivalente ao estágio III de corrosão, conforme proposto por Brosnan (2004) [3].

A análise química com a microsonda EDS apresentada na Tabela 3, relativa aos pontos 1 a 6 indicados na Figura 8, apresenta mais indícios do ataque químico da escória nos tijolos refratários.

Figura 8: Imagem obtida por microscopia eletrônica de varredura de um tijolo refratário de magnésia-carbono após a sua utilização (indicação 2, Figura 1b). Percebe-se o ataque químico da escória na matriz (1-3-5), que envolve os grãos de magnésia (2 e 4).

Tabela 3: Análise por microsonda EDS dos tijolos refratários de magnésia-carbono após a sua utilização, mostrando a presença de alumínio, sílica e cálcio associados à escória (composição química em porcentagem de peso). Pontos de análise referentes à Figura 8.

Pontos de EDS	C	O	Mg	Al	Si	Ca	Fe
1		38,8		15,3	9,3	36,6	
2		39,7	60,3				
3		43,6		14,6	18,2	8,7	14,9
4		39,7	60,3				
5		39,0	4,7	8,9	12,2	35,0	
6	97,0	2,0	1,14			0,51

Os pontos 1-3-5 (Tabela 3) identificam a escória infiltrada na matriz, envolvendo os grãos de magnésia que são identificados pelos pontos 2-4 (Figura 8). Este ataque ocorre preferencialmente na matriz dos tijolos refratários, principalmente devido à existência de poros e trincas. JANSOON (2005) [6] também cita em seu trabalho a infiltração da escória através da porosidade existente nos tijolos refratários. Desta forma, cálcio, alumínio e silício provenientes da escória penetram através destes poros e trincas, o que faz com que os grãos de magnésia sejam posteriormente removidos dos refratários.
