UNIVERSIDADE FEDERAL DO RIO GRANDE DO SUL  
ESCOLA DE ENGENHARIA  
DEPARTAMENTO DE ENGENHARIA CIVIL

**ESTUDO DE CASO: ACESSIBILIDADE NO QUARTEIRÃO 1  
E ENTORNO DO CAMPUS CENTRO DA UFRGS**

Trabalho de Diplomação apresentado ao Departamento de Engenharia Civil da Escola de Engenharia da Universidade Federal do Rio Grande do Sul, como parte dos requisitos para obtenção do título de Engenheiro Civil

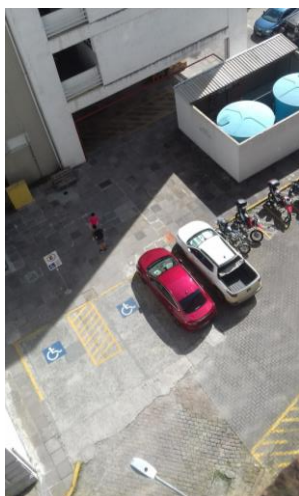
Figura 34 - Vagas de estacionamento preferenciais ao lado do saguão do prédio de Salas de Aula

O piso desta parte do percurso melhora com o início dos blocos intertravados do estacionamento. Logo após a entrada da Rua Sarmento Leite é possível observar o local das vagas de estacionamento preferenciais (Figura 34). Não existe uma faixa de circulação de pedestres definida. O deslocamento pode ser feito pelo prédio de Salas de Aula (prédio 11209), que tem o saguão aberto, ou pelo mesmo espaço em que os veículos circulam no estacionamento (Figura 35). Essa falta de um trecho específico para os pedestres dificulta a locomoção de deficientes visuais, por exemplo, que sem o piso tátil ou uma parede para se guiarem, não conseguem encontrar referências de qual caminho devem seguir.

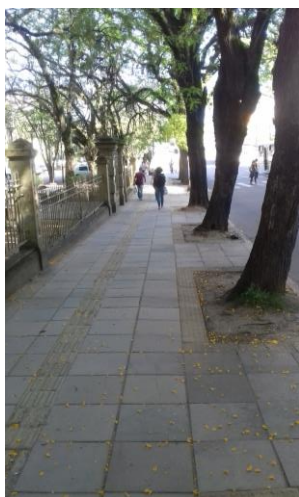
Figura 41 - Calçada Avenida João  
Pessoa com piso tátil

acompanhada durante seu deslocamento. Para ela o piso não cumpre sua função de guiar os deficientes visuais corretamente, assim ela prefere se deslocar neste trajeto usando como referência os pilares da grade em frente ao prédio da Faculdade de Ciências Econômicas. Com o auxílio de sua bengala ela caminha mais próxima da grade, pois o piso já está gasto em alguns trechos devido ao grande fluxo de pessoas que transitam naquele local e principalmente por não ter nenhuma ligação com o portão (Figura 43), não é possível ela identificar a entrada sem ser percorrendo o caminho próximo da grade.

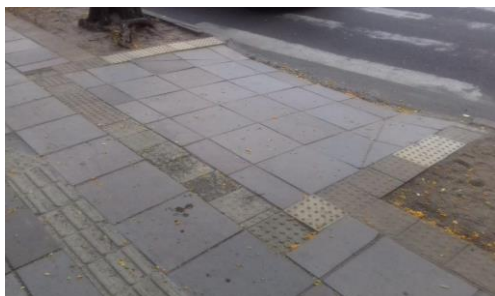
Figura 44 - Guia rebaixada em frente a faixa de pedestres, mas sem ligação com o piso tátil direcional

Outro problema relatado está na sinaleira, onde existe o rebaixo de calçada com piso tátil de alerta ao redor, porém sem ligação com o percurso principal do piso tátil direcional (Figura 44), dificultando para o deficiente visual identificar onde está o rebaixo na guia. Apesar de algumas lajotas estarem mais inclinadas, registrando até 10% de inclinação, essa inconformidade não impede o acesso de cadeirantes à faixa de pedestres (Figura 45). Para a travessia de pedestres não existe sinal sonoro. O tempo para atravessar a rua até o corredor de ônibus é de aproximadamente 15 segundos, estando no limite do recomendado pela NBR 9050:2015 que determina que o tempo de travessias de pedestres deve respeitar a velocidade de deslocamento de pessoas com mobilidade reduzida que é de 0,4 m/s. Como são duas faixas de veículos para atravessar, temos aproximadamente 6 m de comprimento, estando assim dentro dos limites descritos.

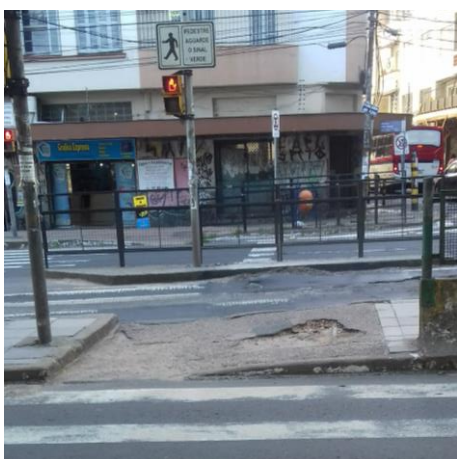
Figura 46 – Acesso ao corredor de ônibus

No trecho de acesso à parada de ônibus (Figura 46) pode-se notar um buraco causado pelo deslocamento do concreto (Figura 47) com mais de 4 cm de desnível (Figura 48) que dificulta a passagem de quem utiliza o transporte público. Para um cadeirante esse desnível se torna um grande obstáculo e para outras pessoas com mobilidade reduzida pode causar uma queda. Para atravessar até o outro lado da rua, assim como no trecho anterior o tempo é de 15 segundos e não existe sinal sonoro.

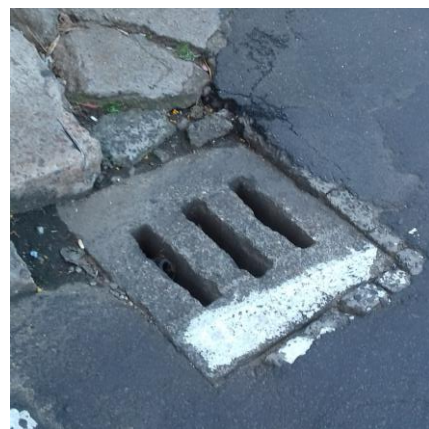
Figura 53 – Grelha em frente ao rebaixo de guia

Do outro lado da Rua Avai existem dois rebaixos para acesso a calçada (Figura 52). O rebaixo da esquerda tem inclinação variável, com partes chegando até 9,5%, mas também não impossibilita sua utilização. O rebaixo da direita registrou partes com até 10% de inclinação e está localizado exatamente na esquina, onde os veículos grandes, como ônibus e caminhões, passam muito próximos ao realizarem a curva quando entram na Rua Avai. Além disso na frente existe uma grelha que tem suas aberturas maiores do que o recomendado (Figura 53). Esses fatores podem gerar acidentes aos usuários.

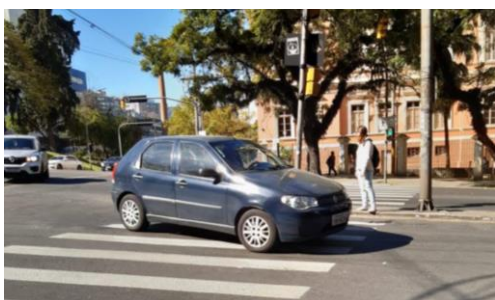
Figura 97 – Detalhe de pedestre aguardando a passagem dos veículos

Dessa forma, em alguns casos, as pessoas precisam esperar sobre o canteiro (Figura 97), ficando muito próximas dos veículos em movimento, até que consigam a oportunidade de atravessar a via. Esse fator inviabiliza um deficiente visual de atravessar a avenida nesse trecho. Na Figura 98 é apresentado um exemplo de canteiro central construído adequadamente.
