**CONTRIBUIÇÕES PARA O PROJETO DE INTERVENÇÃO NO  
REVESTIMENTO DA FACHADA DO PRÉDIO 11105 — ESCOLA DE  
ENGENHARIA NOVA DA UFRGS**

Porto Alegre  
novembro de 2020

Trabalho de Conclusão de Curso apresentado à  
Comissão de Graduação da Engenharia Civil da  
Universidade Federal do Rio Grande do Sul como  
pré-requisito para obtenção do Título de Bacharel  
em Engenharia Civil

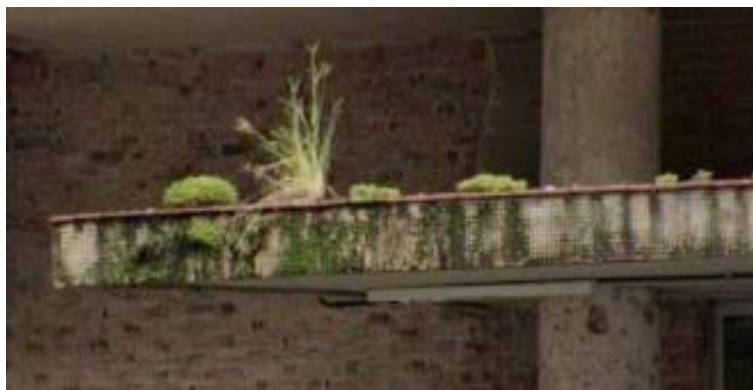
Figura 4 – Biodeterioração por plantas na EE Nova

Na Figura 4 é possível identificar a biodeterioração causada por plantas.

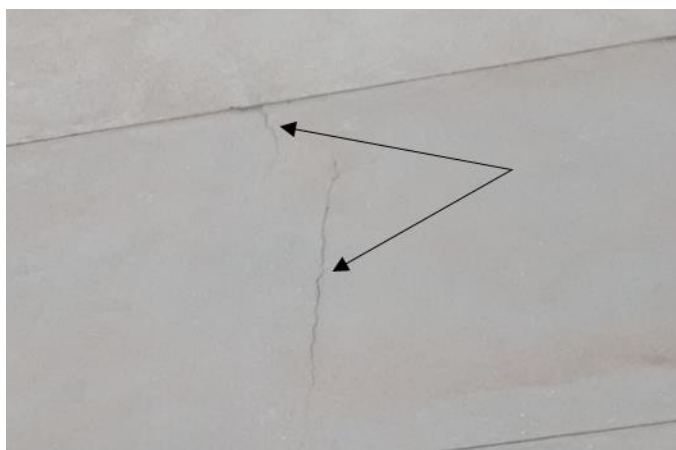
Figura 8 – Fissuras na fachada na EE Nova (indicadas pelas setas)

Apresenta-se na Figura 8 fissuras manifestadas na camada final do revestimento.

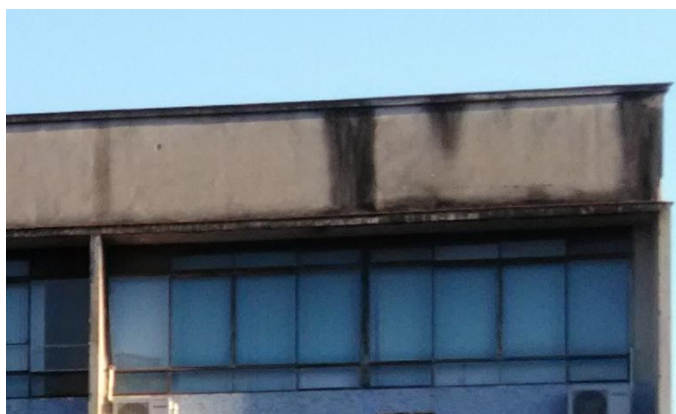
Figura 9 – Manchas na parte superior da fachada da EE Nova

O manchamento afeta o aspecto visual de uma fachada, porém, pode ter como origem problemas de maior complexidade que o estético (VALLEJO, 1990). Essa manifestação pode ser resultado de degradação química, biológica ou da deposição de partículas sólidas (THEISING, 1984<sup>2</sup> apud PETRUCCI, 2000). Observa-se um exemplo de manchamento na Figura 9.

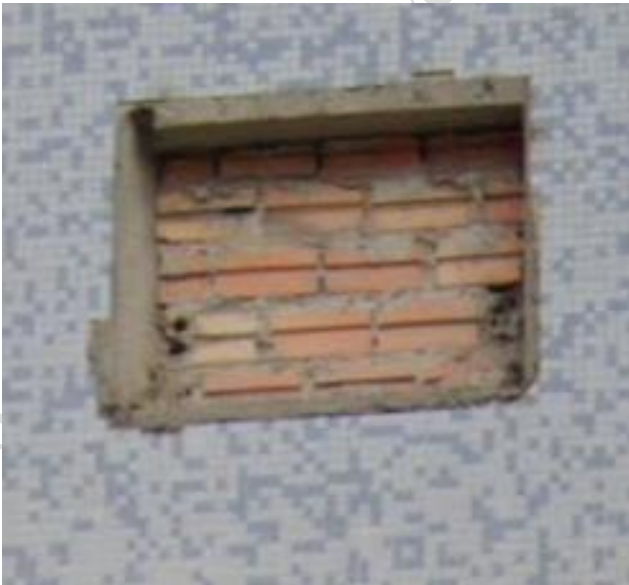
| <p><b>1 - DESCRIÇÃO:</b><br/>Aberturas, buracos e quebras do substrato e da base.</p> | <p><b>5 - MÉTODO DE ANÁLISE:</b><br/>Inspeção visual.</p> | | |
| <p><b>3 - CAUSAS PROVÁVEIS:</b></p> <ul style="list-style-type: none"> <li>- Reformas;</li> <li>- Instalação de equipamentos e suportes;</li> <li>- Passagem de tubulação;</li> <li>- Aves que fazem abrigo e se alimentam da argila do tijolo.</li> </ul> | <p><b>7 - SOLUÇÕES PROPOSTAS:</b></p> <ul style="list-style-type: none"> <li>- Reparo da base e do revestimento;</li> </ul> | | |

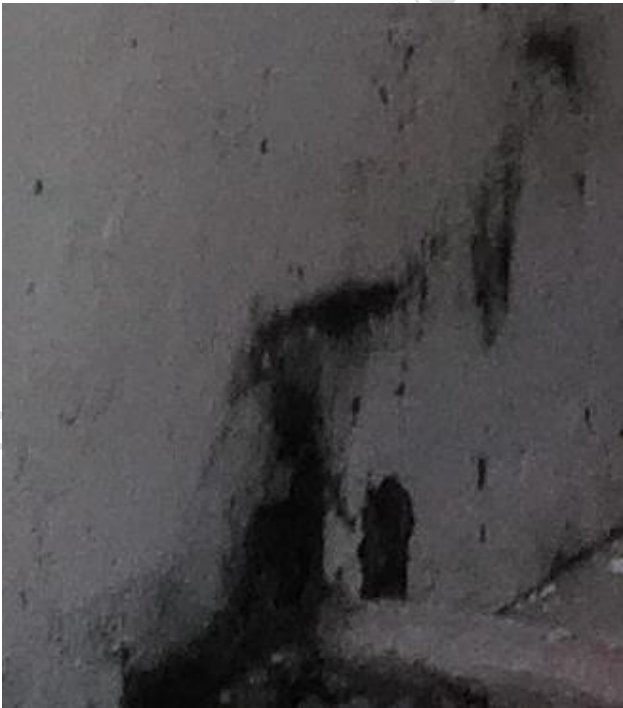
| | | | | | | | | | |
| <p><b>3 - CAUSAS PROVÁVEIS:</b></p> <ul style="list-style-type: none"> <li>- Umidade;</li> <li>- Infiltrações;</li> <li>- Má ventilação;</li> <li>- Ação de organismos.</li> </ul> | <p><b>7 - SOLUÇÕES PROPOSTAS:</b></p> <ul style="list-style-type: none"> <li>- Eliminação de fontes de umidade e infiltrações;</li> <li>- Lavagem da área com solução de 6% de hipoclorito de sódio em água.</li> </ul> | | | | | | | | | | |
| <p><b>4 - FACHADAS:</b></p> <p>(x) NORTE<br/> (x) SUL</p> |

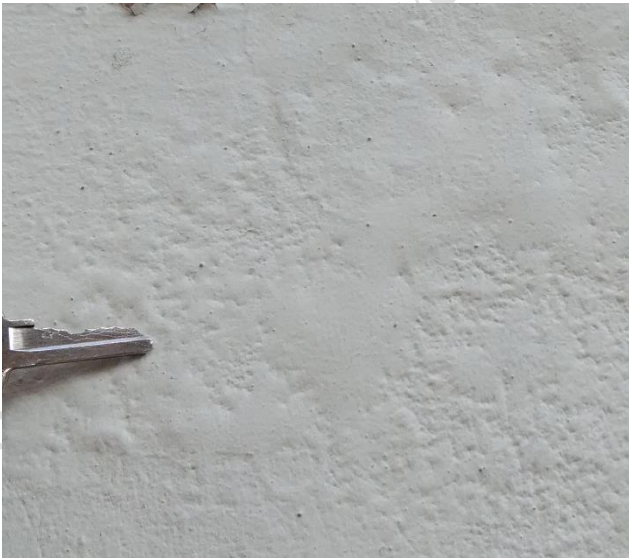
| <b>1 - DESCRIÇÃO:</b><br>Estufamento da tinta, formando bolhas. | <b>5 - MÉTODO DE ANÁLISE:</b><br>Inspeção visual. | | |
| <b>3 - CAUSAS PROVÁVEIS:</b><br>- Aplicação da tinta em base úmida;<br>- Compostos solúveis em água;<br>- Expansão volumétrica devido à variação de temperatura;<br>- Má aderência do substrato;<br>- Presença de impurezas;<br>- Tempo insuficiente entre demãos. | <b>7 - SOLUÇÕES PROPOSTAS:</b><br>- Raspar e lixar a superfície, removendo a tinta;<br>- Aplicar fundo preparador;<br>- Aplicar massa niveladora;<br>- Pintar novamente a superfície, respeitando as recomendações apresentadas neste trabalho e do fabricante. | | |

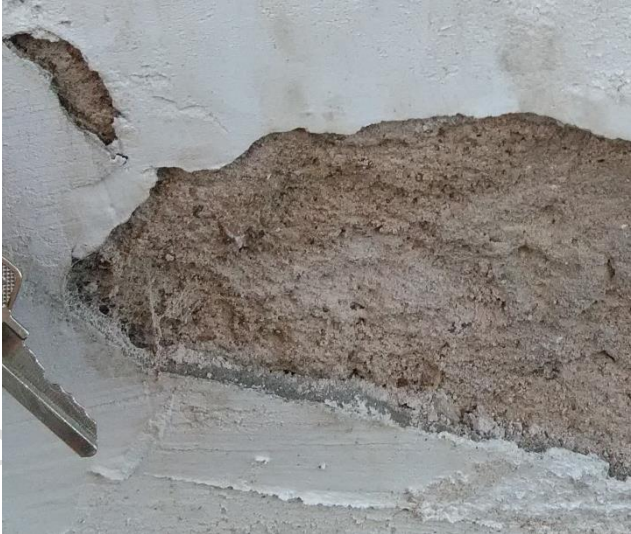
| <p><b>1 - DESCRIÇÃO:</b><br/>Perda de coesão do material, gerando alta pulverulência (aspecto esfarelado).</p> | <p><b>5 - MÉTODO DE ANÁLISE:</b><br/>Inspeção visual.</p> | | |
| <p><b>3 - CAUSAS PROVÁVEIS:</b></p> <ul style="list-style-type: none"> <li>- Baixo teor de aglomerante;</li> <li>- Excesso de finos;</li> <li>- Dissolução de sais;</li> <li>- Cal não hidratada.</li> </ul> | <p><b>7 - SOLUÇÕES PROPOSTAS:</b></p> <ul style="list-style-type: none"> <li>- Recomposição do revestimento;</li> <li>- Aplicação de fundo preparador — somente em locais com acabamento em tinta e que a desagregação seja muito branda;</li> <li>- Tela metálica — para bases da alvenaria com desagregação.</li> </ul> | | |

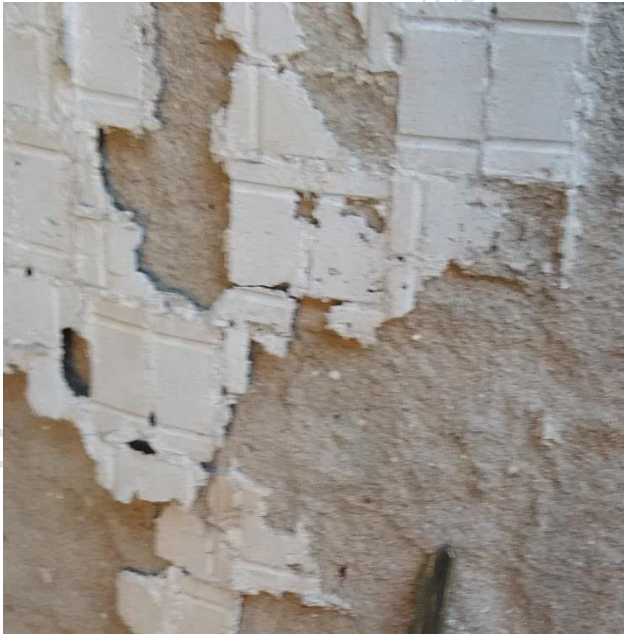
| <p><b>1 - DESCRIÇÃO:</b></p> <p>Perda da adesão entre camadas do revestimento, formação de bolsões e presença de som cavo*.</p> <p>*Teste não realizado neste trabalho.</p> | <p><b>5 - MÉTODO DE ANÁLISE:</b></p> <p>Inspeção visual.</p> |
| <p><b>3 - CAUSAS PROVÁVEIS:</b></p> <ul style="list-style-type: none"> <li>- Ausência de especificações;</li> <li>- Demasiada pulverulência;</li> <li>- Imperícia da mão de obra;</li> <li>- Juntas inadequadas e falta de detalhes construtivos;</li> <li>- Perda das propriedades dos materiais;</li> <li>- Solicitações acima da capacidade suportada pelo material;</li> </ul> | <p><b>7 - SOLUÇÕES PROPOSTAS:</b></p> <ul style="list-style-type: none"> <li>- Reparar o revestimento após remoção da área afetada.</li> </ul> |

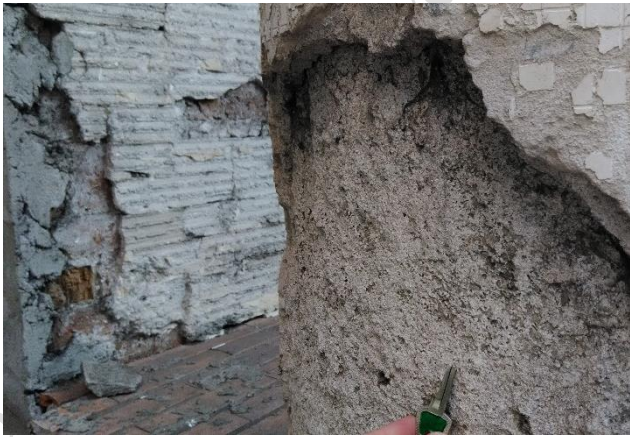
| <b>1 - DESCRIÇÃO:</b><br>Descolamento da cerâmica e da argamassa de revestimento em placas — passível de queda. | <b>5 - MÉTODO DE ANÁLISE:</b><br>Inspeção visual. | | |
| <b>3 - CAUSAS PROVÁVEIS:</b><br>- Ausência de especificações;<br>- Demasiada pulverulência;<br>- Imperícia da mão de obra;<br>- Juntas inadequadas e falta de detalhes construtivos;<br>- Perda das propriedades dos materiais;<br>- Solicitações acima da capacidade suportada pelo material;<br>- Camada muito espessa;<br>- Ausência de chapisco ou aderência com a base; | <b>7 - SOLUÇÕES PROPOSTAS:</b><br>- Reparar o revestimento após remoção da área afetada. | | |

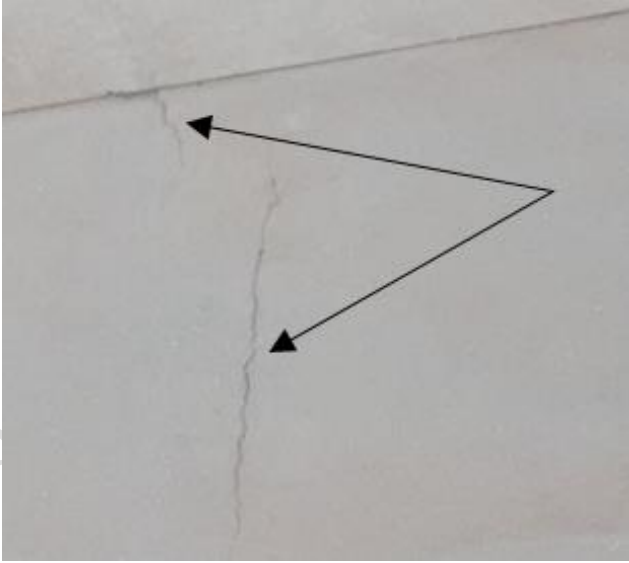
| <b>1 - DESCRIÇÃO:</b><br>Aberturas lineares relativamente profundas nos panos da fachada e encontro de diferentes elementos. | <b>5 - MÉTODO DE ANÁLISE:</b><br>Inspeção visual. | | |
| <b>3 - CAUSAS PROVÁVEIS:</b><br>- Movimentações diferenciais na interface alvenaria/estrutura;<br>- Movimentações higrotérmicas;<br>- Ausência de juntas e detalhes construtivos. | <b>7 - SOLUÇÕES PROPOSTAS:</b><br>- Técnica de bandagem ou tela metálica — para fissuras que atingem a base do substrato;<br>- Eventualmente selagem*;<br><br>*Salienta-se que o revestimento para a maioria das fachadas ainda será refeito. | | |

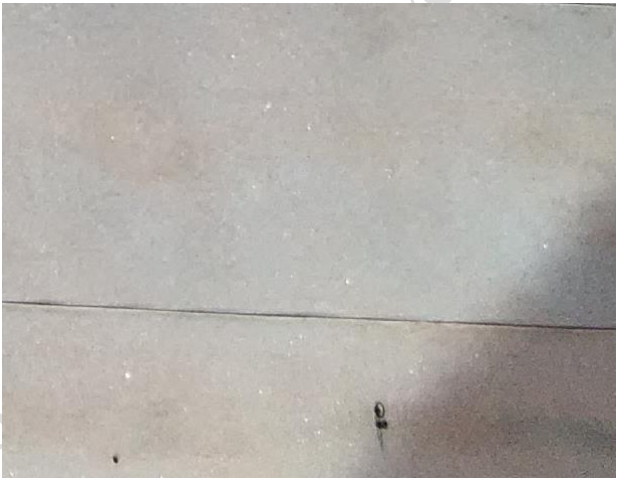
| <p><b>1 - DESCRIÇÃO:</b></p> <p>Manchas que podem ser tanto claras como escuras, alterando a tonalidade do revestimento.</p> | <p><b>5 - MÉTODO DE ANÁLISE:</b></p> <p>Inspeção visual.</p> | | |
| <p><b>3 - CAUSAS PROVÁVEIS:</b></p> <ul style="list-style-type: none"> <li>- Infiltrações;</li> <li>- Estanqueidade do revestimento, das esquadrias ou dos detalhes construtivos comprometida;</li> <li>- Absorção de água por capilaridade, por condensação, ou de forma acidental;</li> <li>- Substrato com baixa permeabilidade ao vapor de água.</li> </ul> | <p><b>7 - SOLUÇÕES PROPOSTAS:</b></p> <ul style="list-style-type: none"> <li>- Impermeabilização das juntas, fissuras, esquadrias e demais detalhes construtivos;</li> <li>- Reparo do revestimento;</li> </ul> | | |

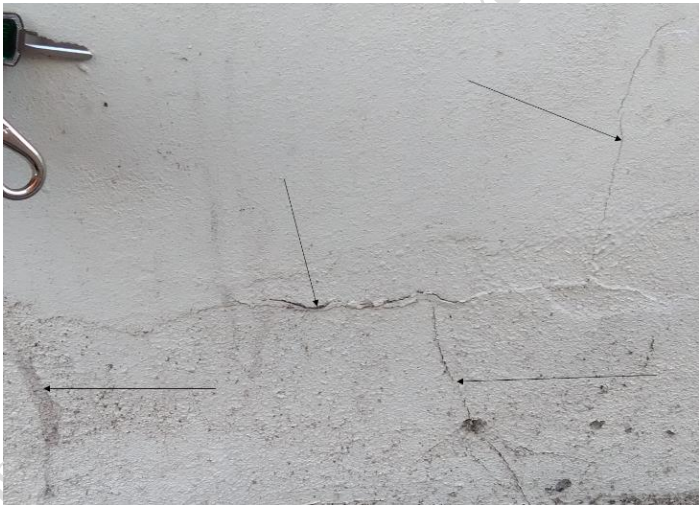
| <b>1 - DESCRIÇÃO:</b><br>Fissuras descontínuas, superficiais e de pequena espessura. | <b>5 - MÉTODO DE ANÁLISE:</b><br>Inspeção visual. | | |
| <b>3 - CAUSAS PROVÁVEIS:</b><br>- Camada espessa de tinta;<br>- Excesso de finos;<br>- Tempo insuficiente entre demãos. | <b>7 - SOLUÇÕES PROPOSTAS:</b><br>- Raspar a superfície e reparar a camada. | | |
