**MARQUISES: VISTORIA E PROCEDIMENTOS PARA CORREÇÃO
DOS PROBLEMAS DETECTADOS**

Julho de 2020

Trabalho de Diplomação apresentado à Comissão de Graduação do Curso de Engenharia Civil da Escola de Engenharia da Universidade Federal do Rio Grande do Sul, como parte dos requisitos para obtenção do título de Engenheiro Civil.

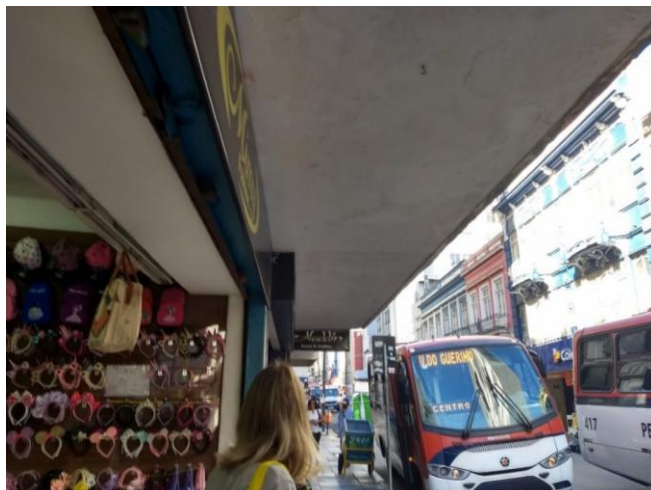
Figura 8 - Marquise com sinais de manchamento e fissuras no revestimento inferior

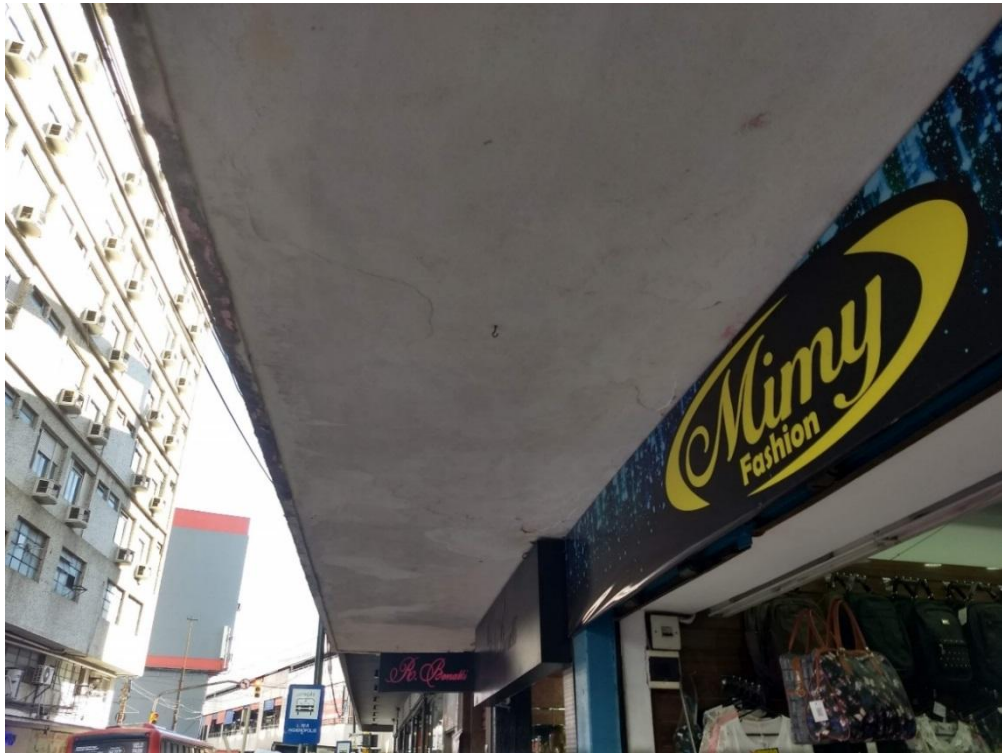
Figura 9 - Marquise com sinais de manchamento e fissuras no revestimento inferior

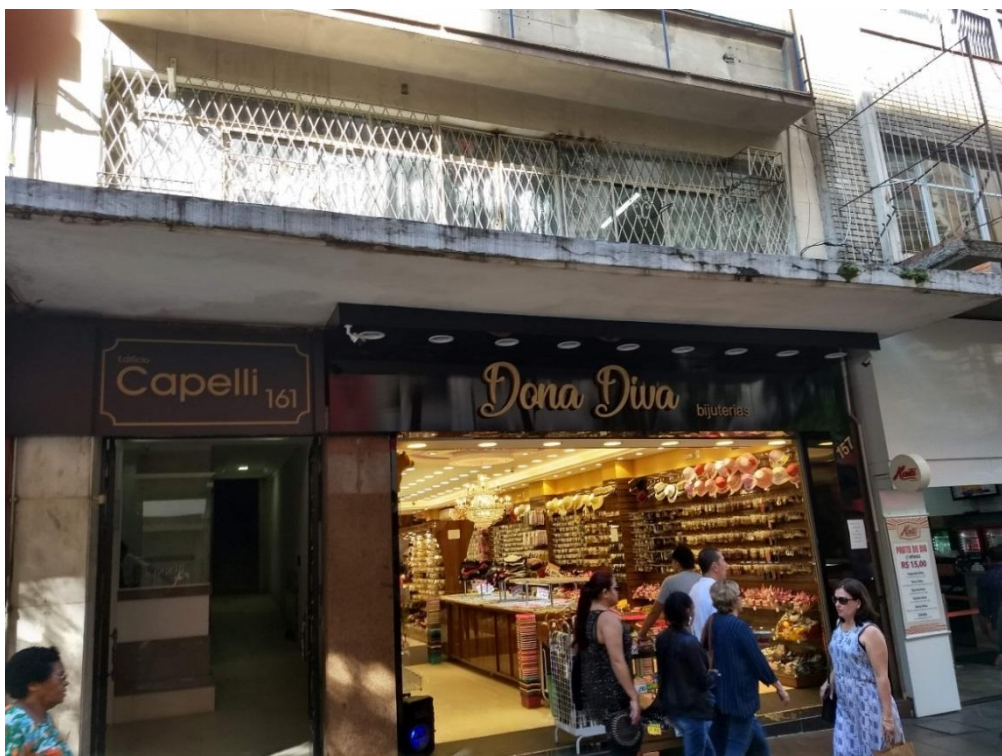
Figura 10 - Marquise com estrutura formada por laje em balanço, sem sobrecargas, com sinais de manchamento e fissuras no revestimento inferior

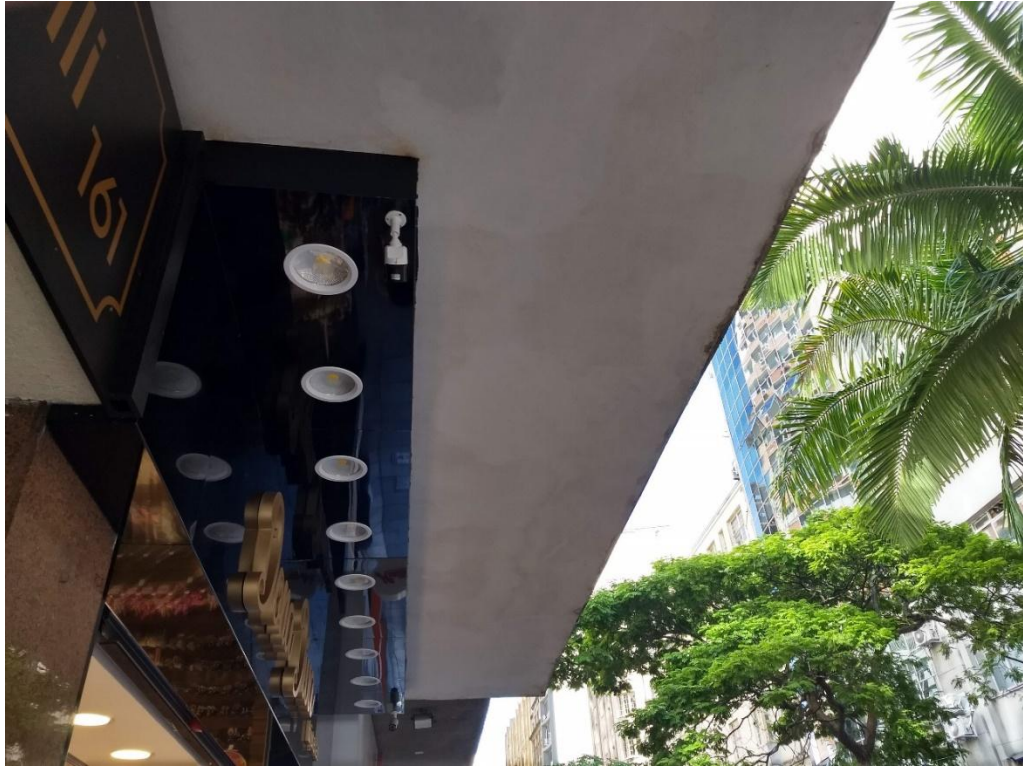
Figura 11 - Marquise com sinais de manchamento e fissuras no revestimento inferior

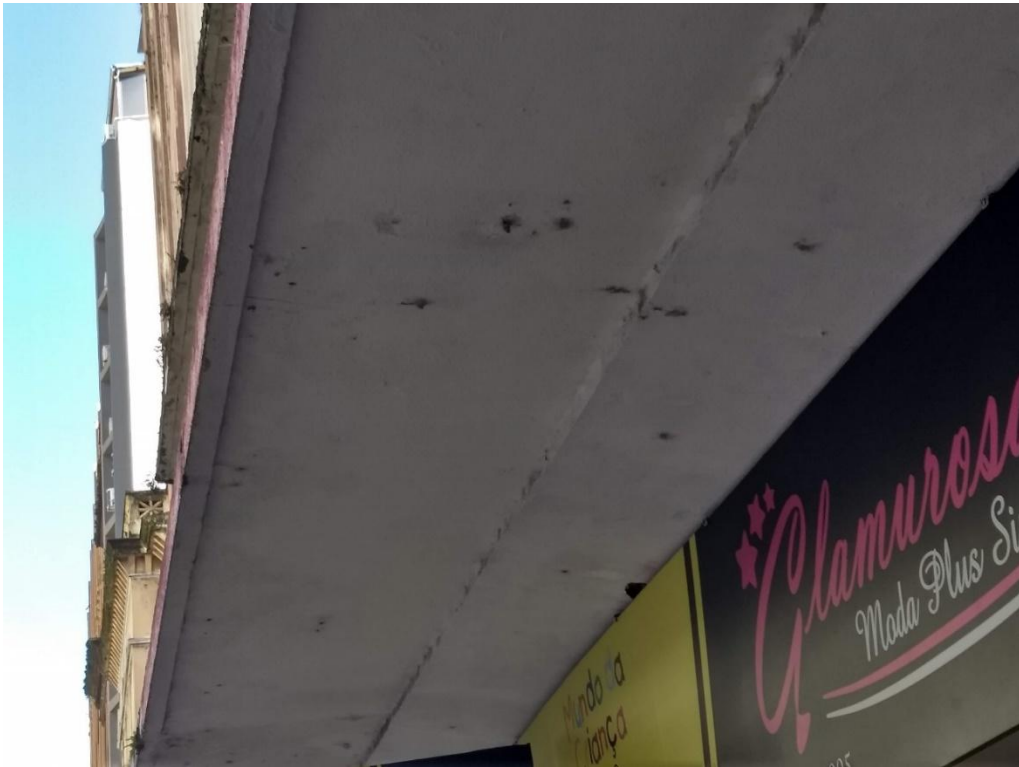
Figura 13 - Marquise com sinais de manchamento

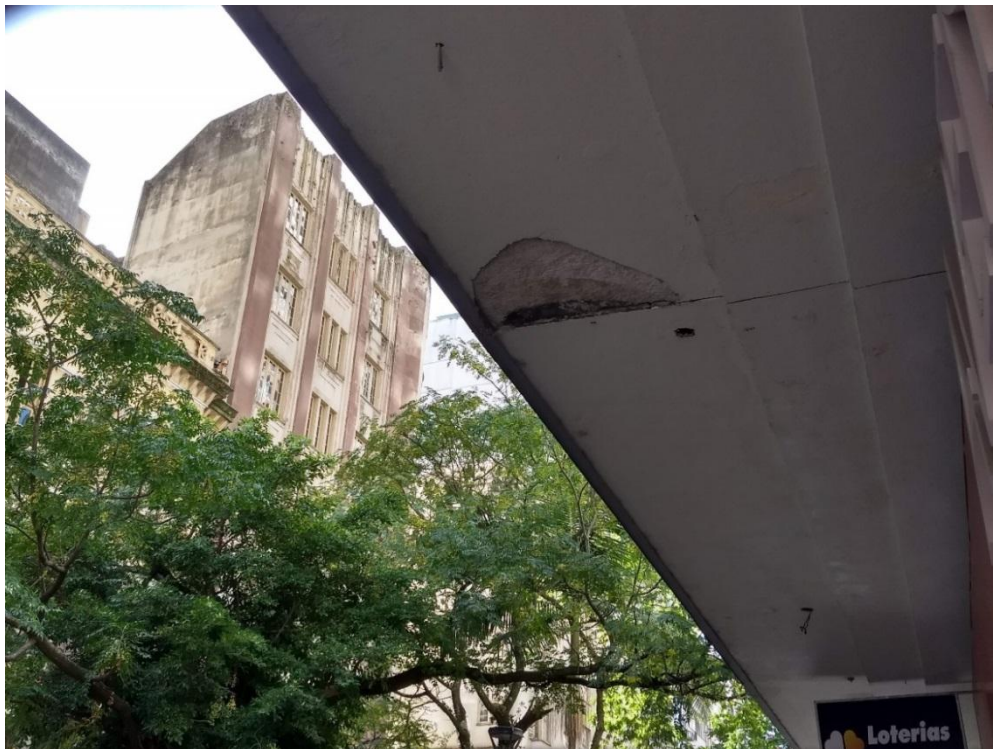
Figura 16 - Marquise com corrosão de armadura e deslocamento do revestimento inferior

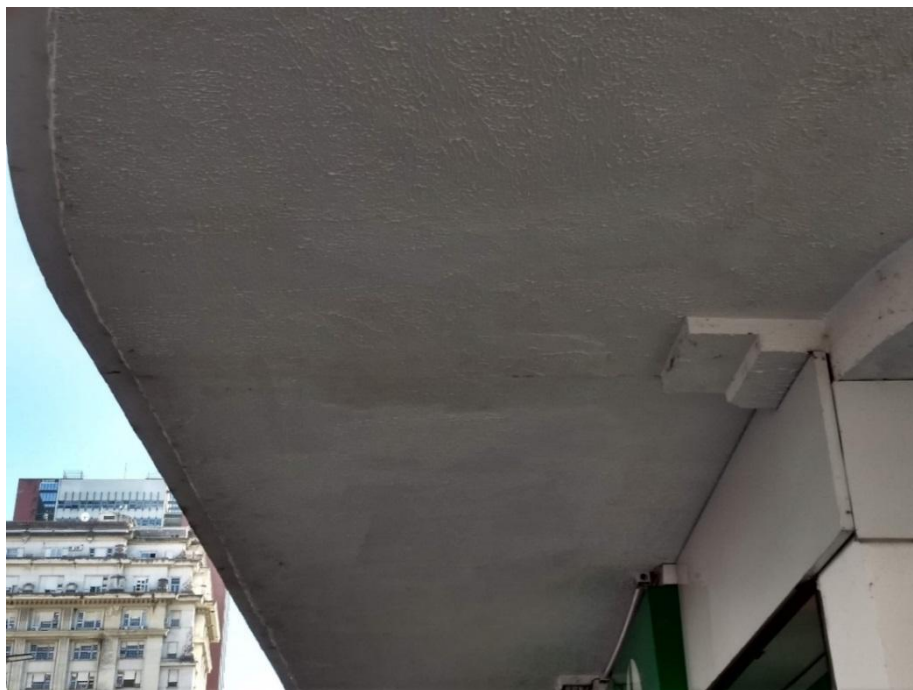
Figura 18 - Marquise com indícios de descolamento de revestimento na parte inferior, já reparado

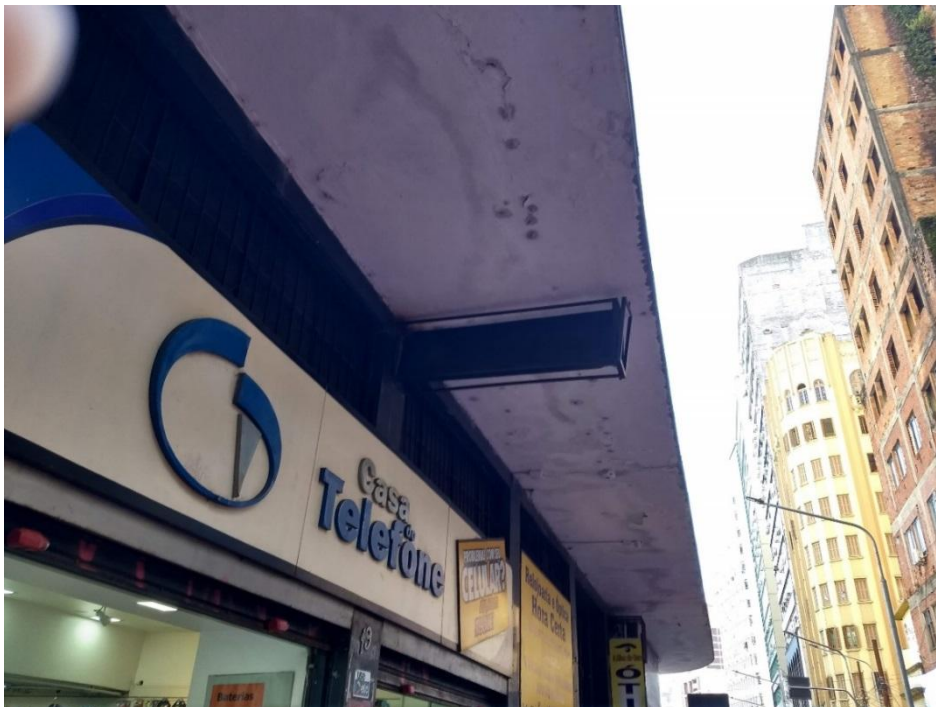
Figura 28 - Marquise com estrutura formada por laje em balanço, sem sobrecargas, com sinais de manchamento e fissuras no revestimento inferior

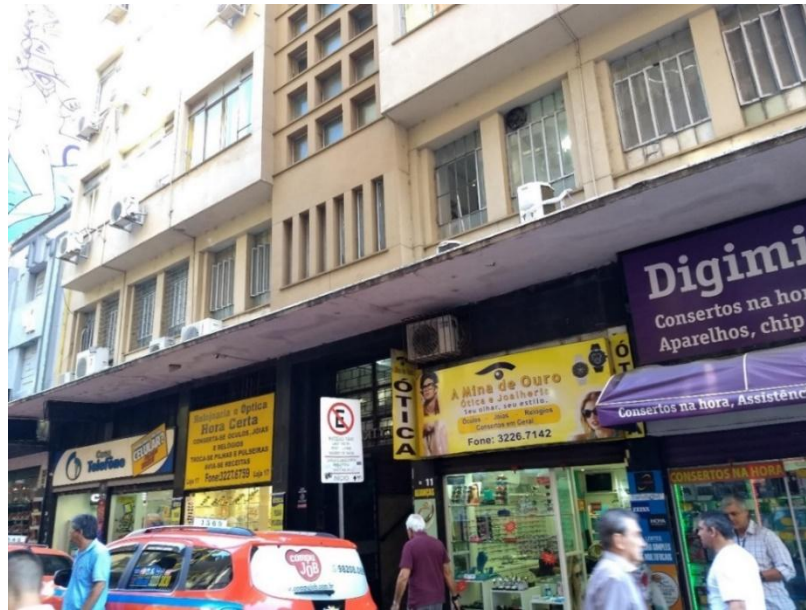
Figura 29 - Marquise com estrutura formada por laje em balanço, sem sobrecargas, com sinais de manchamento e fissuras no revestimento inferior

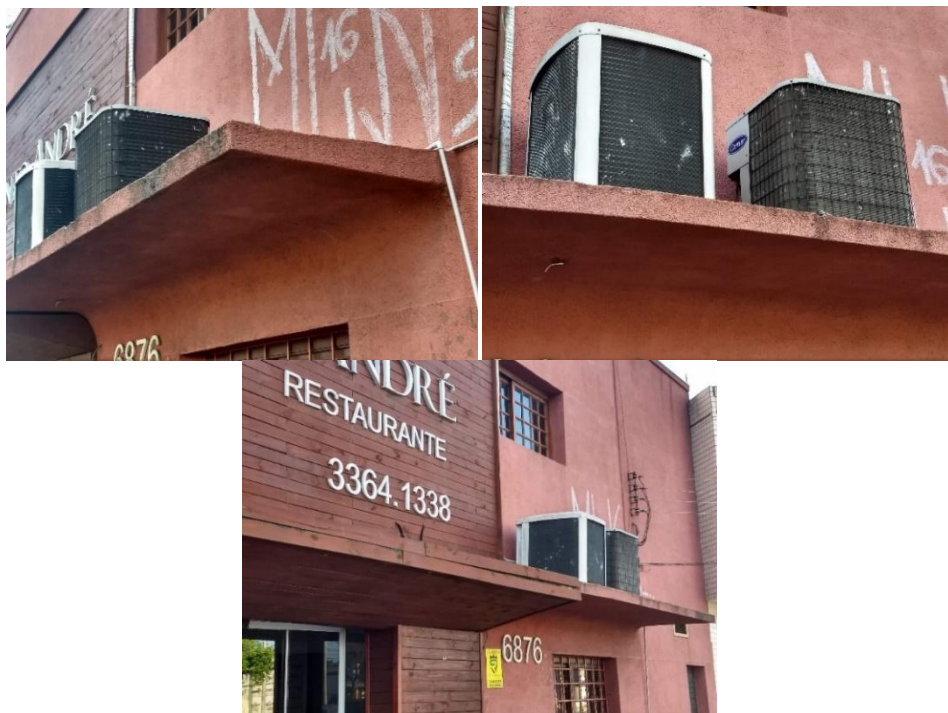
Figura 30 - Marquise com estrutura formada por laje em balanço, com sobrecarga causada por máquinas condensadoras de ar condicionado apoiadas diretamente na estrutura

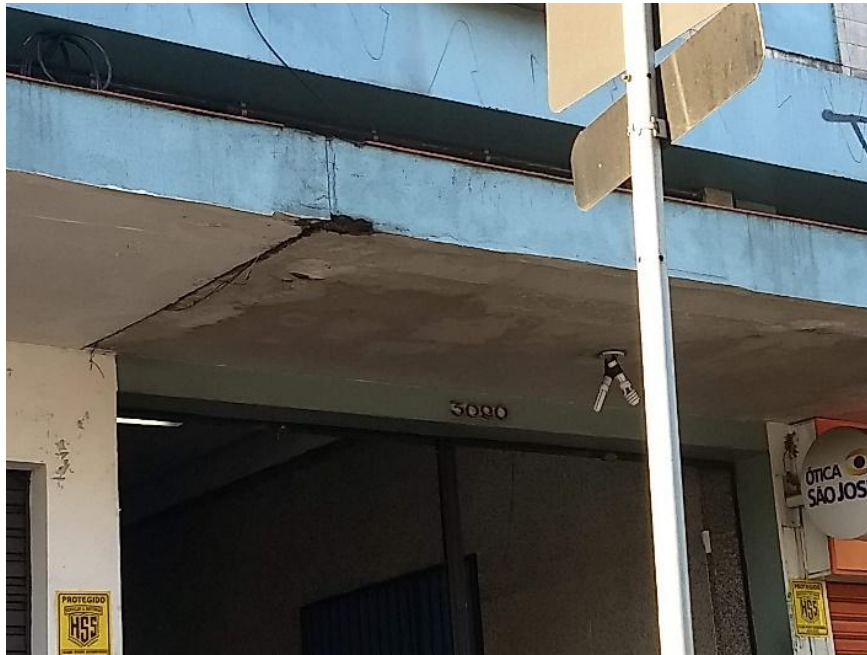
Figura 31 - Marquise com estrutura formada por laje em balanço, com problemas de infiltração na junta

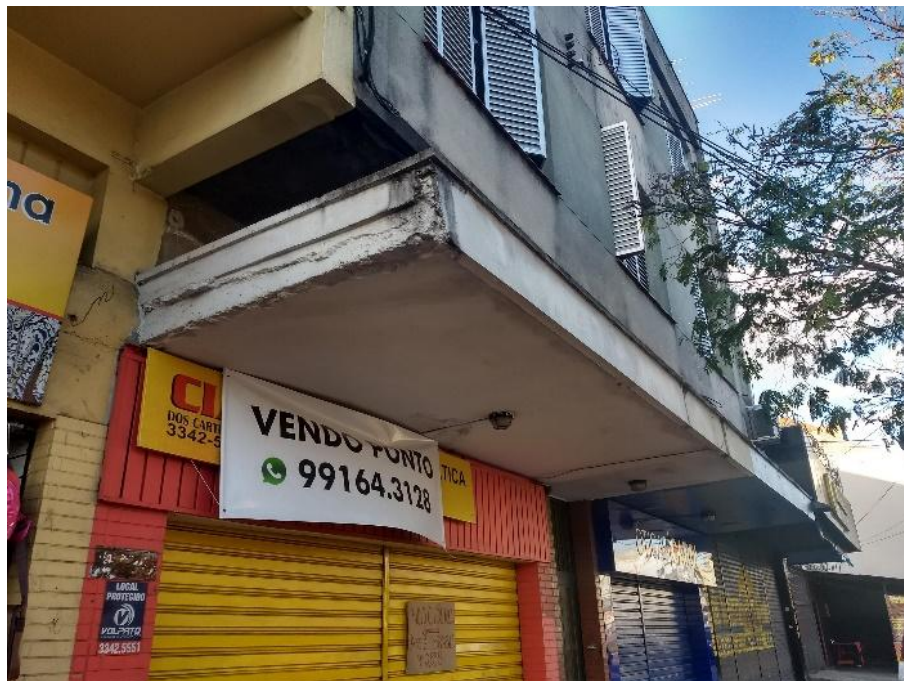
Figura 32 - Marquise com estrutura formada por laje em balanço, com deslocamento do revestimento lateral e inferior.

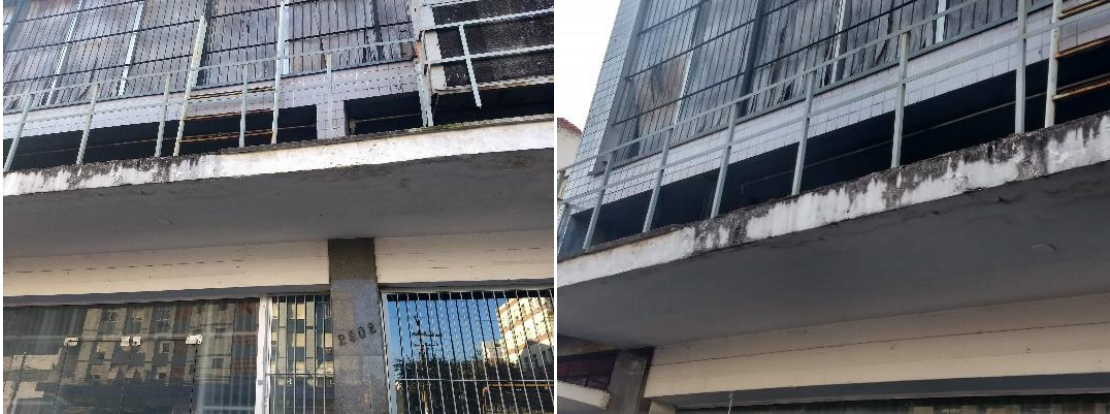
Figura 33 - Marquise com estrutura formada por laje em balanço, com problemas de infiltração e dreno obstruído por vegetação

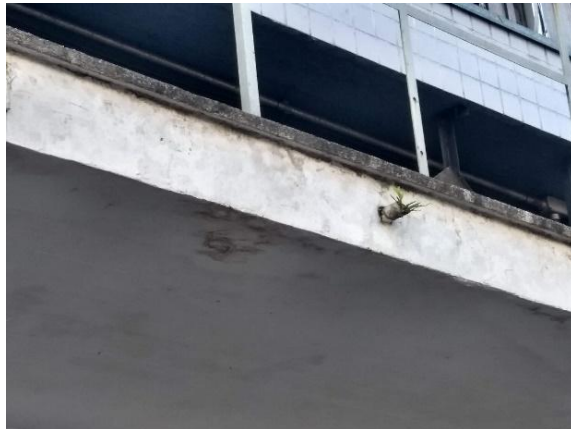
Figura 34 - Marquise com estrutura formada por laje em balanço, com problemas de infiltração e dreno obstruído por vegetação.

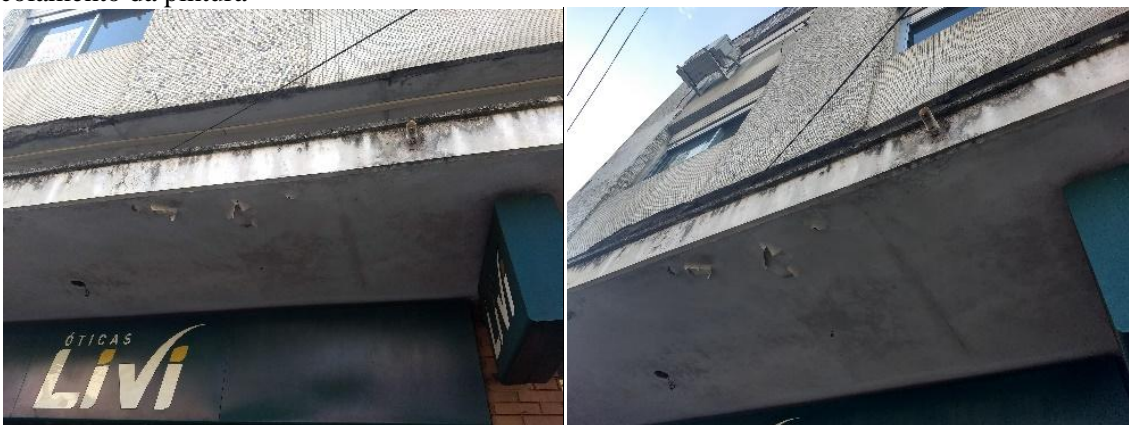
Figura 35 - Marquise com estrutura formada por laje em balanço, com problemas de infiltração e descolamento da pintura
