ANÁLISE DE SISTEMA CONSTRUTIVO DE BLOCOS PRÉ- MOLDADOS DE CONCRETO COM JUNTA-SECA

Julio Cruz

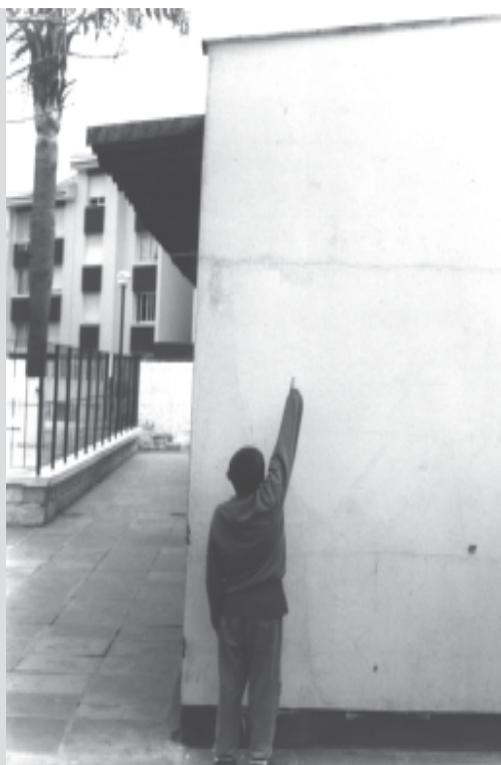
1

Caso excepcional de surgimento de fissuras em pano cego.

a) fissuras por movimentações térmicas em platibandas: as movimentações térmicas diferenciadas entre a platibanda e o corpo do edifício poderão resultar no destacamento da platibanda (fig. 1), por não terem sido projetadas juntas ao longo da mesma;

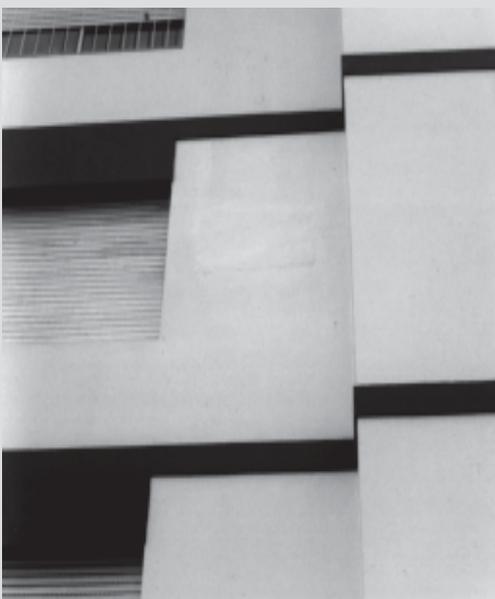
6

Vista parcial da edificação, passados 13 anos de sua construção, e a inexistência de fissuras.

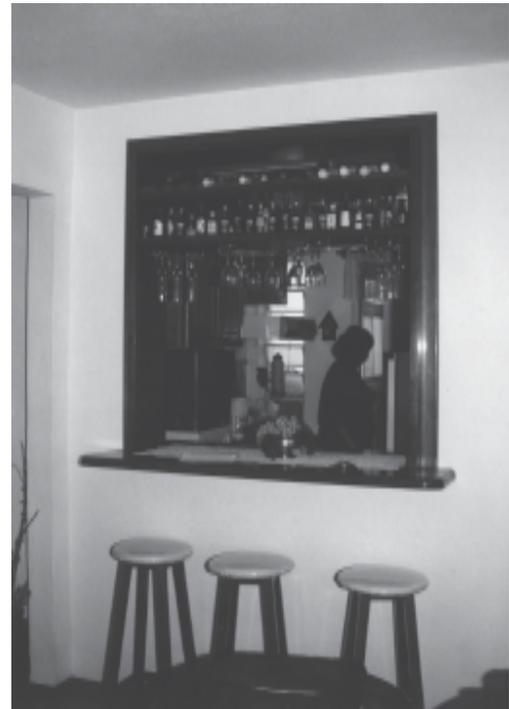
7

Abertura executada pelo usuário a partir da retirada de alguns blocos pré-moldados.
