**UNIVERSIDADE FEDERAL DO RIO GRANDE DO SUL
ESCOLA DE ENGENHARIA
CURSO DE ENGENHARIA CIVIL**

**INSPEÇÕES DE ENTREGAS TÉCNICAS: RELATÓRIO
TÉCNICO DOS PRINCIPAIS PROBLEMAS
ENCONTRADOS EM UNIDADES RESIDENCIAIS DE
CONSTRUTORA DE PORTO ALEGRE**

Trabalho de Conclusão de Curso apresentado à Comissão de Graduação do Curso de Engenharia Civil da Escola de Engenharia da Universidade Federal do Rio Grande do Sul, como parte dos requisitos para obtenção do título de Engenharia Civil.

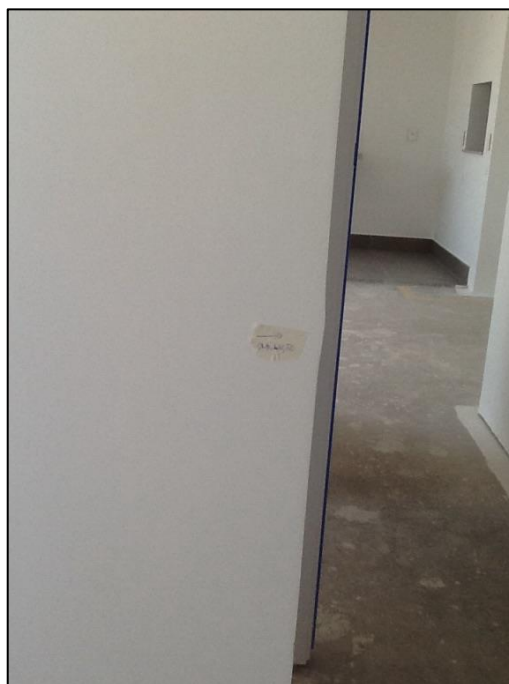
Figura 12 – Parede com ondulação na aresta

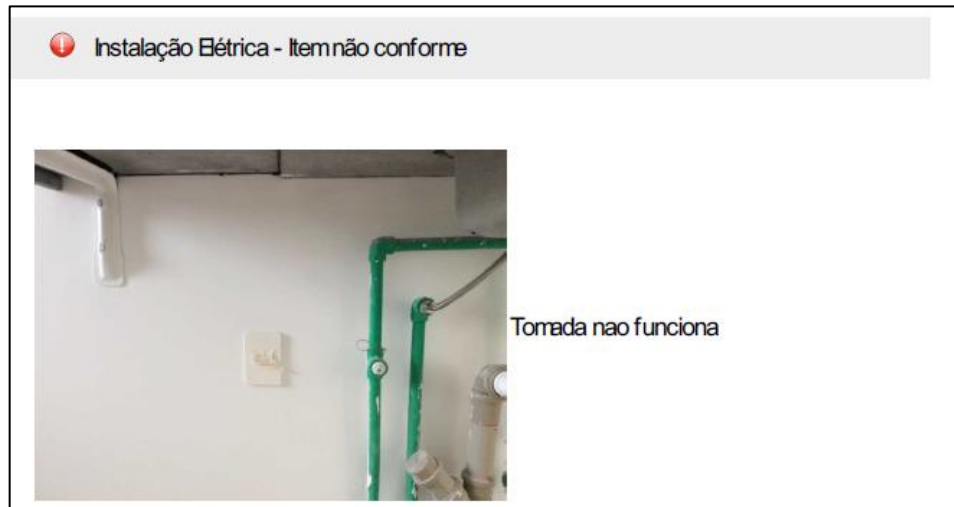
Figura 13 – Exemplo de ocorrência de problema elétrico

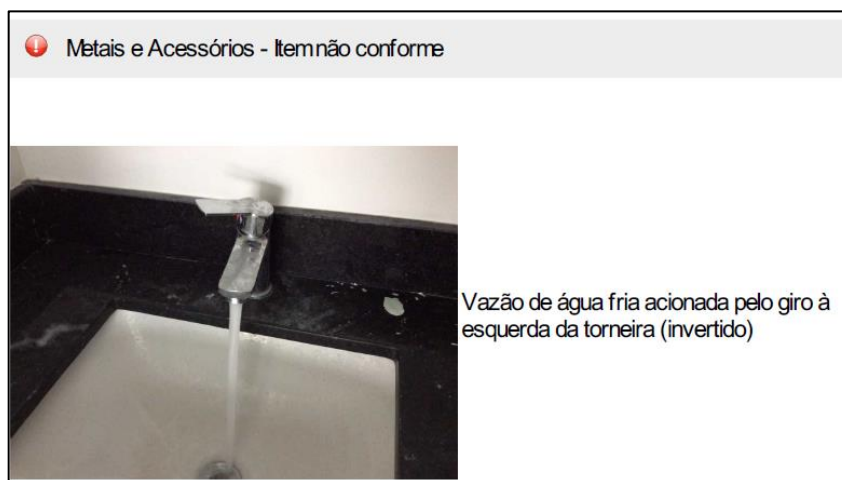
Figura 14 – Exemplo de ocorrência de instalação hidráulica

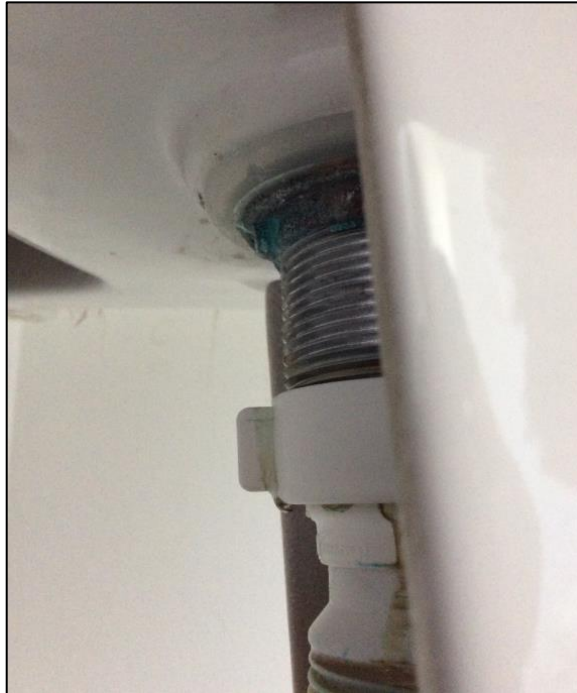
Os problemas relacionados a vazamentos em tubulações podem ter mais de uma origem. Comumente, a complexidade de solução é baixa, principalmente nos casos estudados em que a maioria das tubulações é aparente, e não embutida na alvenaria ou dry-wall. Os vazamentos nas obras estudadas ocorreram na maioria das vezes na junção entre peças, causados por falta de fita veda-rosca, falta de aperto na rosca ou trincas em alguma das peças de encaixe. Nestes casos, a simples aplicação de fita ou substituição de peças já é suficiente para estancar o vazamento; no entanto, dependendo do tempo que o vazamento persistiu, podem ocorrer danos a outros componentes, como corrosões em elementos metálicos. A Figura 15 demonstra uma destas ocorrências.

Figura 15 – Válvula de escoamento com vazamento apresentando corrosão

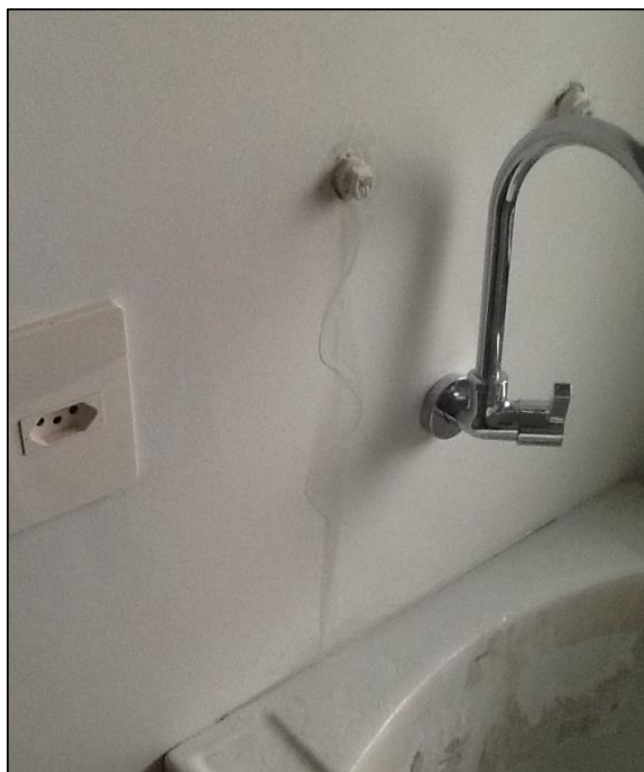
No entanto, às vezes o problema pode ocorrer dentro de uma parede, como, por exemplo, nas tubulações embutidas em *shafts*. Nestes casos, o vazamento se manifesta na forma de mancha de umidade, e a solução pode gerar retrabalhos maiores, caso haja a necessidade de cortar uma placa de gesso ou quebrar uma alvenaria. A Figura 16 exemplifica uma situação deste tipo.

Figura 16 – Vazamento em tubulação embutida em shaft

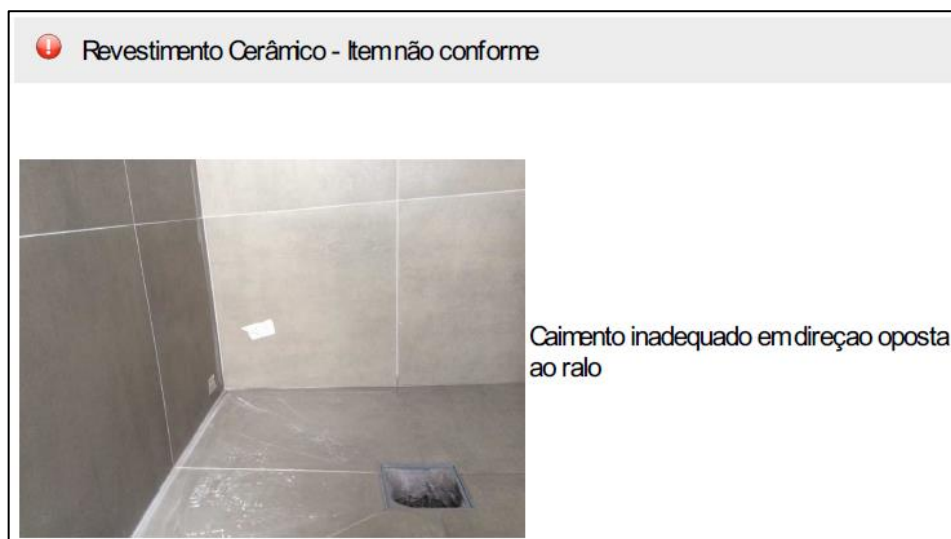
Figura 17 – Revestimento cerâmico em box de banheiro com caimento incorreto

Ambos os problemas mencionados geram a necessidade de substituição das peças. Este processo é demorado, pois exige, primeiramente, a remoção da peça já aderida ao substrato, seguido de colagem de nova peça (uma vez que a peça original costuma ser quebrada no processo) e posterior rejuntamento, que, conforme orienta a norma de revestimento, só pode ocorrer três dias após o assentamento.

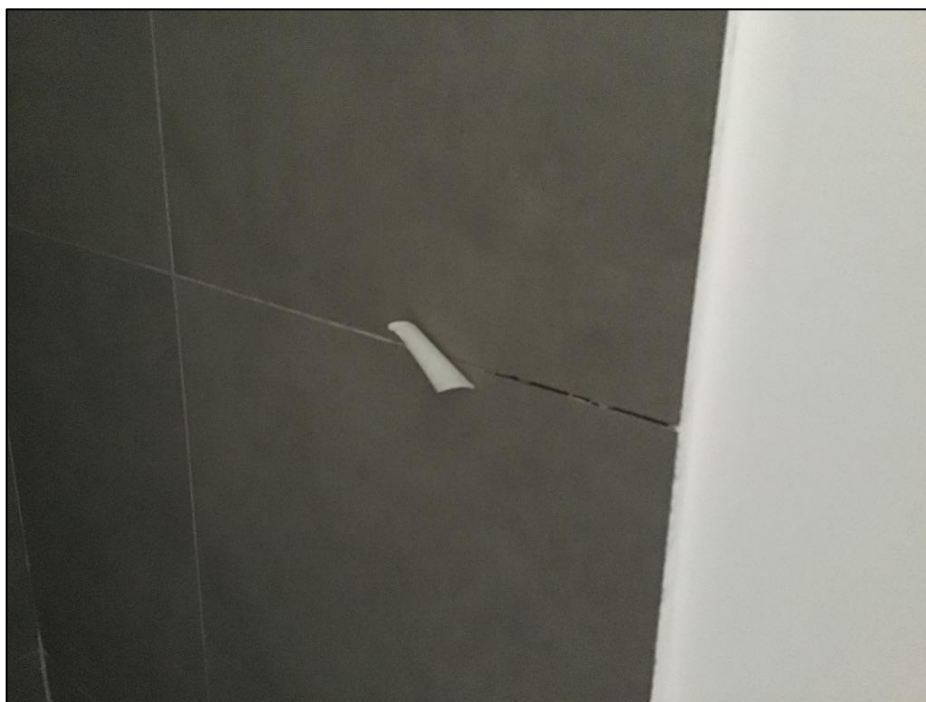
Figura 18 – Falta de rejunte em revestimento cerâmico

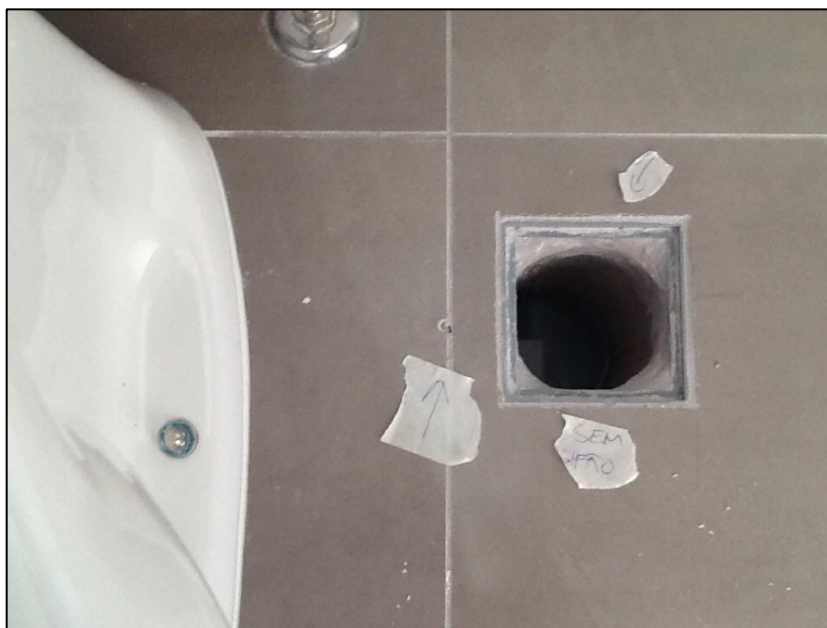
A subcategoria “trincas e lascas” recebeu, como o nome diz, apontamentos de trincas e lascas nas peças de porcelanato. Estes problemas podem ser ocasionados por erros no armazenamento das placas ou por acidentes após a instalação destas, como a queda de equipamentos no piso; no entanto, podem também ser causados por falhas no assentamento que gerem espaços vazios, formando pontos de fragilidade nas peças. A Figura 19 mostra um problema de lasca no revestimento.

Figura 19 – Exemplo de ocorrência de lasca na cerâmica

Este tipo de problema, além de estético, é também funcional, pois pode gerar caminhos para percolação de água em áreas sujeitas à umidade. A solução adotada nas obras analisadas depende do grau de dano causado à peça. Nos casos em que a lasca é pequena e superficial, é executado um tratamento superficial com uso de massa plástica colorida, imitando a tonalidade do revestimento (o que não é uma solução tecnicamente correta, mas é adotada para reduzir retrabalhos em casos de danos superficiais); porém, nos casos de lascas mais profundas ou trincas, é realizada a substituição da peça, seguindo o mesmo procedimento explicado no item 3.4.1. A substituição das peças dentro do box são extremamente prejudiciais, pois acarretam necessidade de recuperação da impermeabilização.

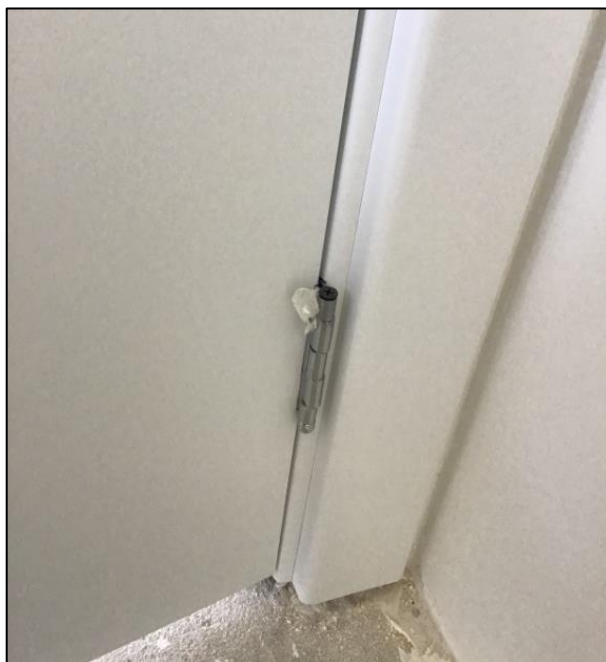
Figura 20 – Dobradiça desregulada por falta de pino de ligação

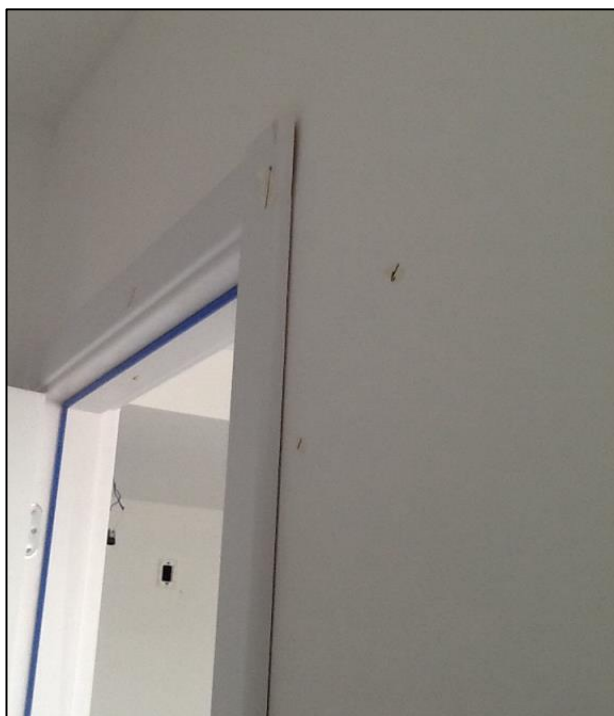
Figura 21 – Fresta não-uniforme na lateral da guarnição

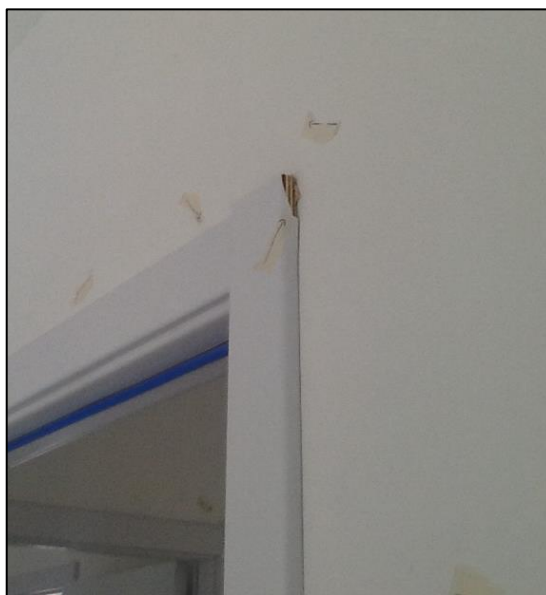
Já os danos mais encontrados nos relatórios foram lascas ou riscos nos componentes da esquadria. A Figura 22 ilustra um problema deste tipo. Estes danos podem decorrer de falhas no armazenamento ou acidentes em serviços posteriores à sua instalação, e podem ser mitigados com a utilização de plásticos de proteção nas peças da porta. Os casos de danos superficiais ainda podem ser corrigidos utilizando-se giz branco corretivo para móveis, que permite um reparo quase imperceptível em superfícies de madeira; os danos mais profundos, no entanto, acabam necessitando de substituição da peça danificada para sua correção.

Figura 22 – Guarnição de porta com lasca no canto

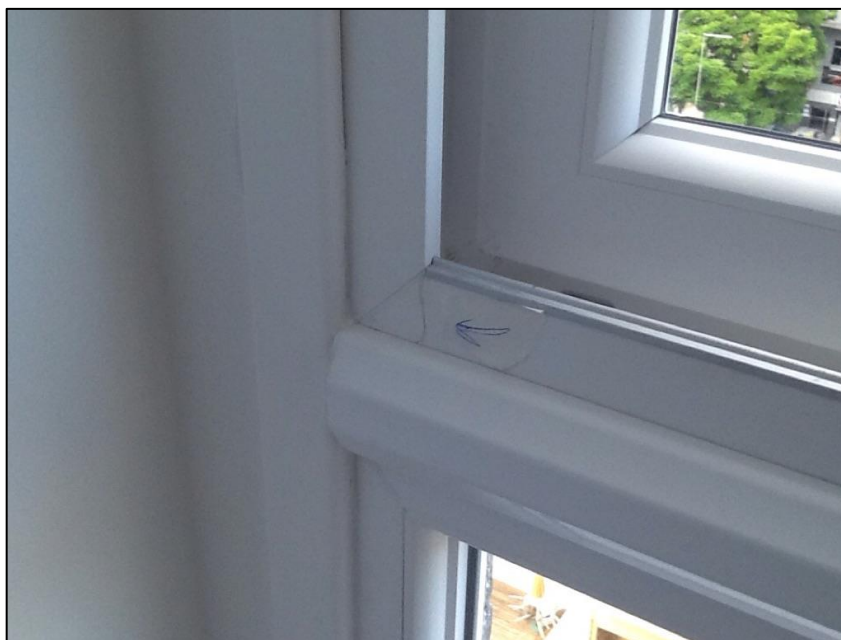
Figura 23 – Trilho da janela de PVC trincado

Nas esquadrias de PVC, danos estéticos superficiais como pequenos riscos ou pontos amassados podem ser facilmente “maquiados” lixando-se o local com uma lixa fina. Apenas nos casos em que o dano seja mais profundo ou que o funcionamento possa ser comprometido torna-se necessário a substituição da peça. A Figura 23 exemplifica um problema de deste tipo.

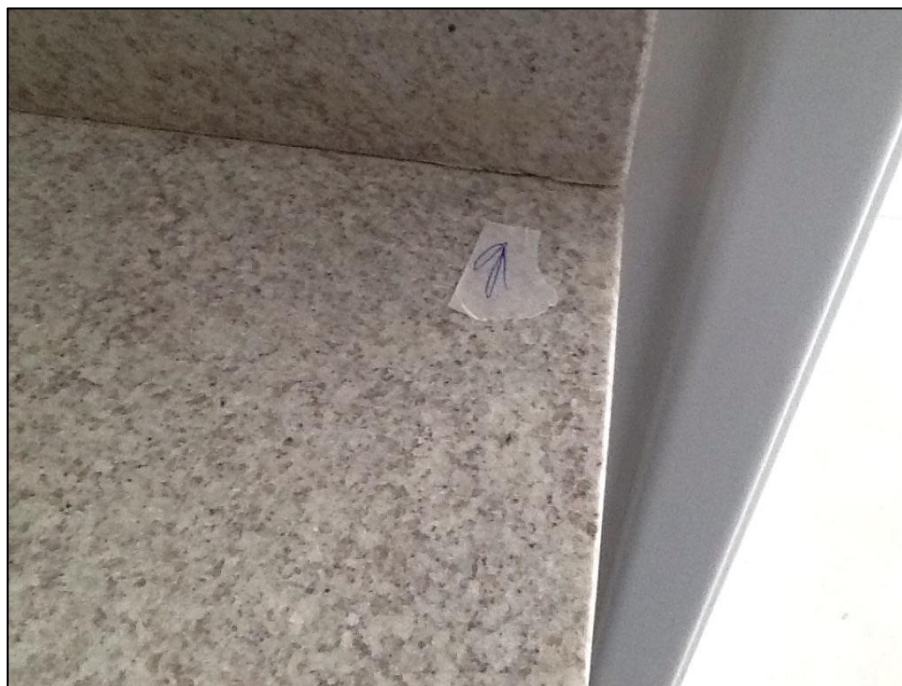
encontrados apontamentos referentes a junções não-uniformes, deixando frestas entre as peças ou junto à parede. Estas frestas entre as peças, em áreas molháveis, podem permitir a percolação da água e causar danos a móveis que estejam sob o tampo devido a umidade. A Figura 24 demonstra uma ocorrência deste tipo.

Figura 24 – Falha na vedação entre peças do tampo de granito

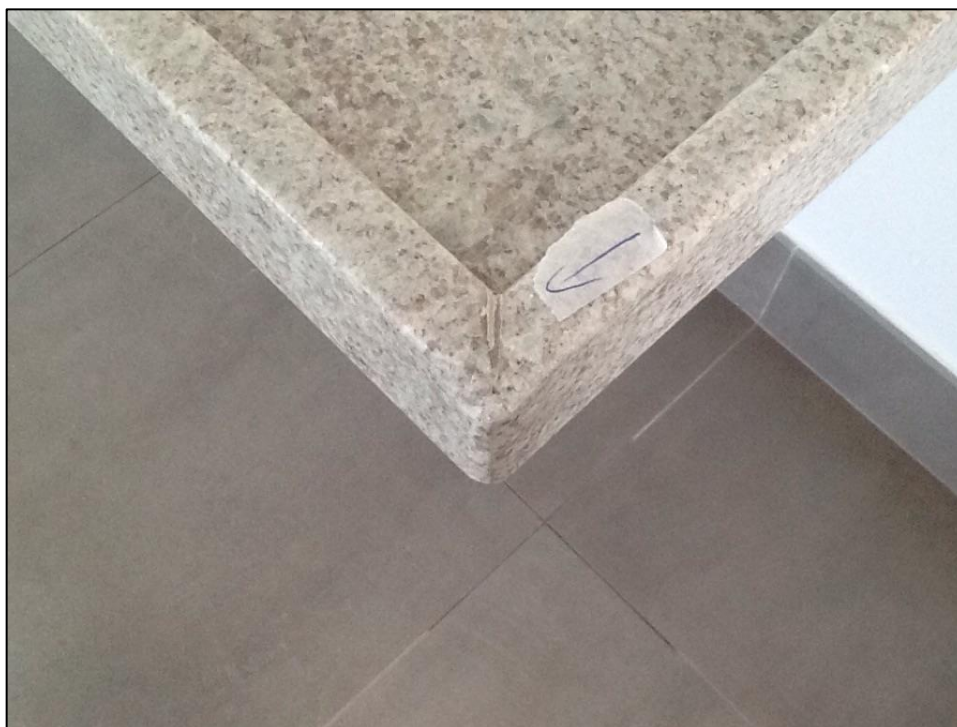
A subcategoria de trincas e lascas abrangeu apontamentos relacionados a estes dois problemas. Esta categoria foi separada por se tratar de ocorrências que não estão ligadas ao acabamento, e sim ao armazenamento ou a acidentes após a instalação. A Figura 25 ilustra uma ocorrência desta subcategoria.

Figura 25 – Tampo de granito com lasca no canto vivo

Assim como nos outros elementos que também apresentam problemas relacionados a lascas ou trincas, como o revestimento cerâmico, as soluções possíveis nestes casos nem sempre garantem um bom acabamento. Portanto, a solução muitas vezes é trocar o tampo ou a peça que apresentou este defeito.

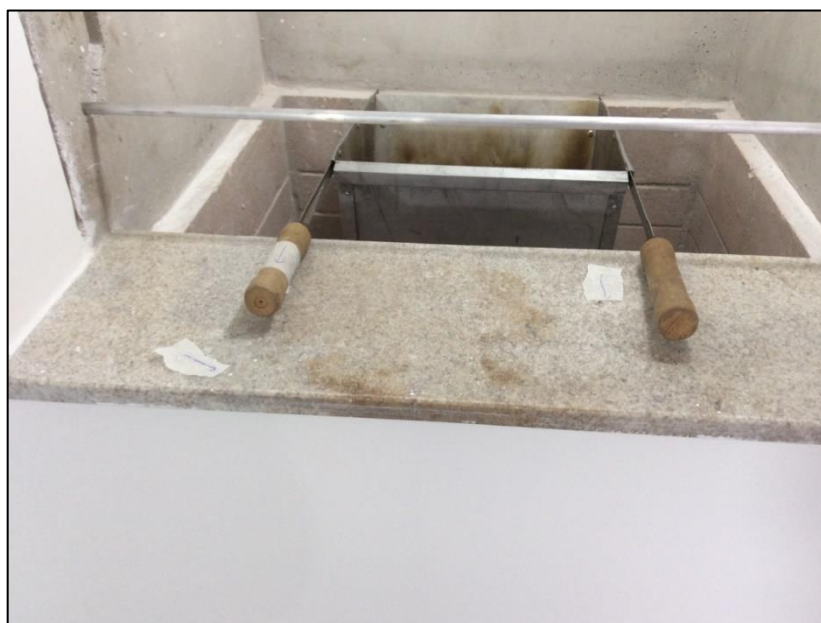
As manchas no granito Itaúnas ocorrem com maior facilidade devido à alta quantidade de microfissuras que tendem a se formar neste tipo de granito, permitindo que a água e outros

agentes degradantes penetrem com maior facilidade e reajam com o ferro formando manchas ferruginosas (Calegari, 2019). Uma vez que a pedra esteja manchada, nem sempre é possível recuperá-la. Existem alguns produtos químicos especiais para remoção de manchas de ferrugem em pedras; no entanto, dependendo da profundidade e extensão do problema, nem sempre a mancha é removida por completo. Nos casos em que não é possível remover, a peça é analisada pelo responsável da Gestão de Entregas para avaliar se pode ser entregue para o cliente ou se é necessária a substituição; neste caso, a solução depende da avaliação subjetiva do responsável e, se for decidido por manter a peça, ainda depende da aprovação do cliente no momento da entrega técnica. A Figura 26 traz o exemplo de um problema de manchamento em granito claro.

Figura 26 – Manchas em granito do tipo Itaúnas

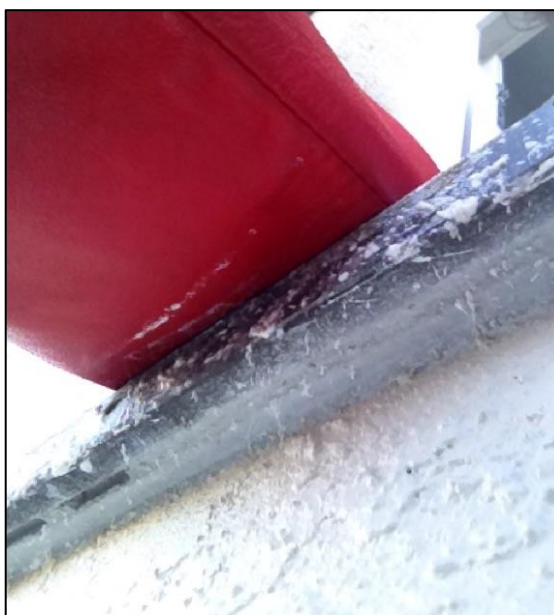
Figura 27 – Pingadeira obstruída pela massa de textura de fachada

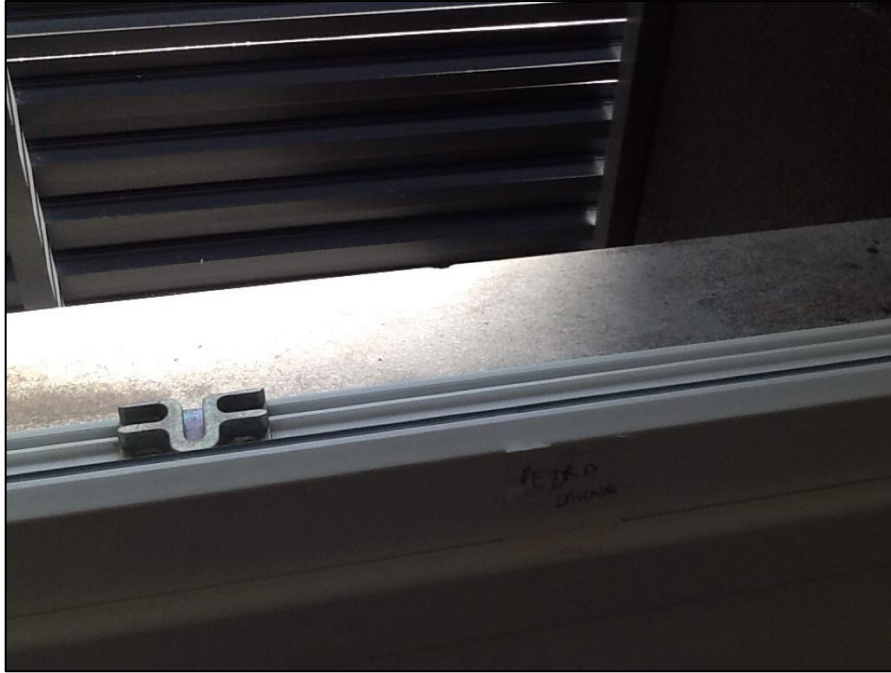
Já a subcategoria “trincas e lascas”, assim como nos elementos anteriores, recebeu os problemas relacionados a estas duas ocorrências. As lascas nos peitoris são muitas vezes causadas por trabalhos na fachada com uso de balancins ou similares posteriormente à sua instalação, e são um problema estético de difícil solução; na maioria dos casos analisados, a

Figura 28 – Peitoril com lasca na borda
