Análise e Avaliação dos Problemas Existentes no Revestimento da Cúpula da Catedral Metropolitana de Porto Alegre, RS

VERÔNICA DI BENEDETTI¹ & RUY PAULO PHILIPP²

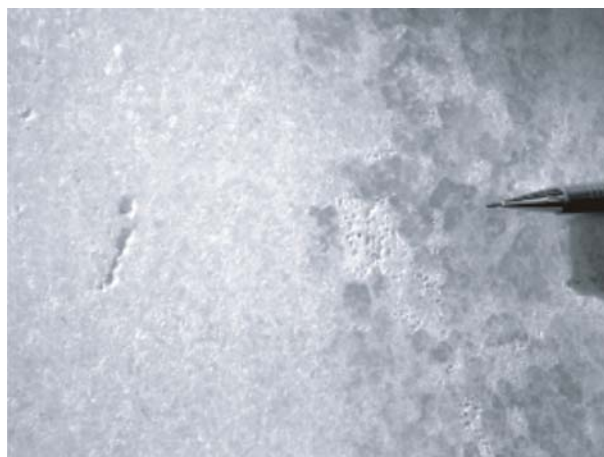
Para o revestimento da Cúpula foi utilizado o Mármore Branco Pinta Verde proveniente do estado do Espírito Santo. Este mármore foi formado por um evento de metamorfismo regional orogênico e como característica textural principal possui textura predominantemente granoblástica poligonal grossa (2 a 10 mm). Em geral, o mármore apresenta estrutura maciça, por vezes com um bandamento composicional de espessura centimétrica marcado pela alternância de níveis mais ricos em calcita e/ou dolomita, acompanhados por tremolita, diopsídio e quartzo (Fig. 5).

Figura 5 – Aspecto geral das chapas de mármore do revestimento da Cúpula ressaltando a textura granoblástica grossa e o início da dissolução de cristais de calcita.

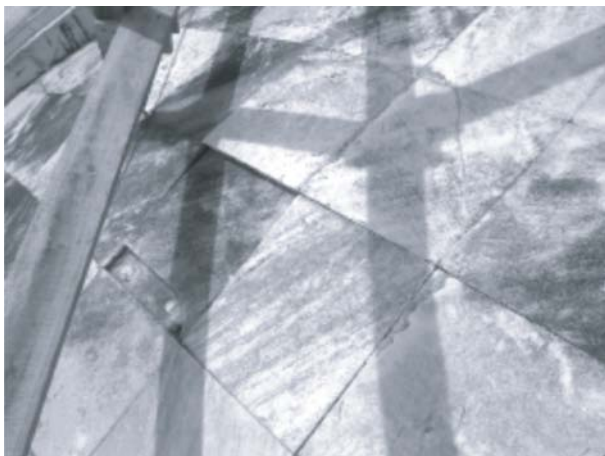
A movimentação proporcionada pela variação térmica entre os elementos estruturais da Cúpula leva a criação de rachaduras e fissuras. Estas feições são mais evidentes na porção basal da Cúpula, ocorrendo fraturas com disposição irregular que transpassam entre várias placas de revestimento. Na porção mais superior da Cúpula, o reflexo das dilatações produzidas também afeta as placas de mármore, que foram colocadas através de junta seca, ocasionando a tensão entre as placas e, na seqüência, o seu deslocamento (Fig. 11).

Figura 11 – Detalhe do deslocamento das placas de revestimento.

O sistema de junta seca empregado no assentamento das placas, aliado à ausência de compensação da dilatação térmica dos componentes da Cúpula, favoreceu o aparecimento de fraturas e as tensões entre as placas promoveram o seu deslocamento facilitando a ação da água. Um projeto adequado que considere a ação de todas as variantes acima explicitadas contribuiria para um maior vida útil do material.
