**ACESSIBILIDADE: ANÁLISE E PROPOSTA DE INTERVENÇÃO JUNTO AO
QUARTEIRÃO 2 DO CAMPUS CENTRO DA UFRGS**

Trabalho de Conclusão de Curso a ser apresentado à Comissão de Graduação do Curso de Engenharia Civil da Escola de Engenharia da Universidade Federal do Rio Grande do Sul, como parte dos requisitos para obtenção do título de Engenheira Civil.

Palavras-chave: Acessibilidade. Desenho universal. Inclusão. NBR 9050.

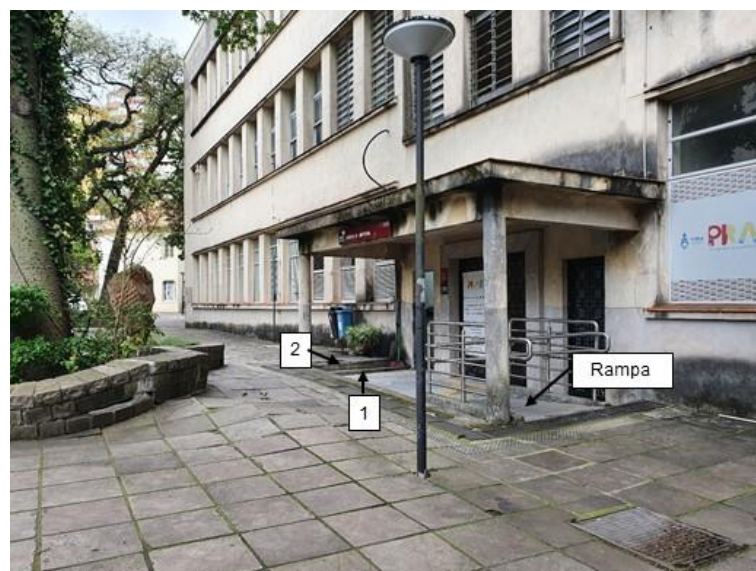
Figura 48 – Acesso da PRAE no Anexo III da Reitoria

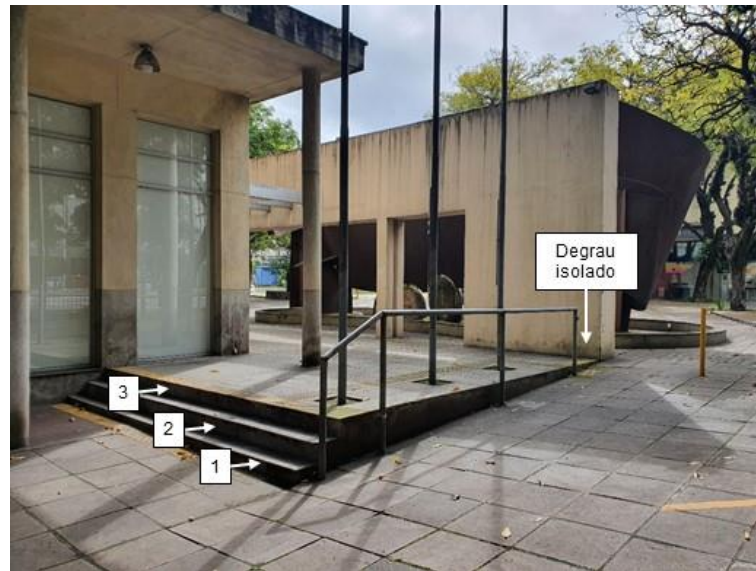
Figura 54 – Escada e degrau isolado na rota 2

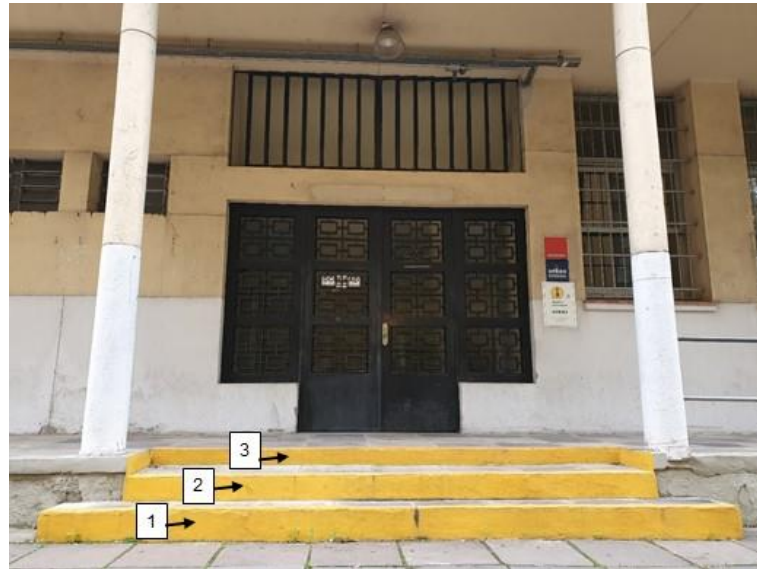
Figura 79 – Acesso da Ouvidoria e do DCPGRAD

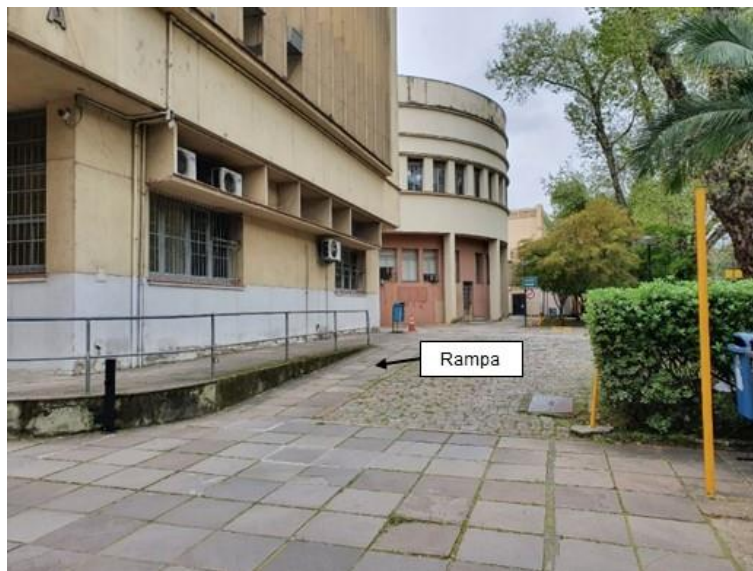
Figura 82 – Rampa da rota 4

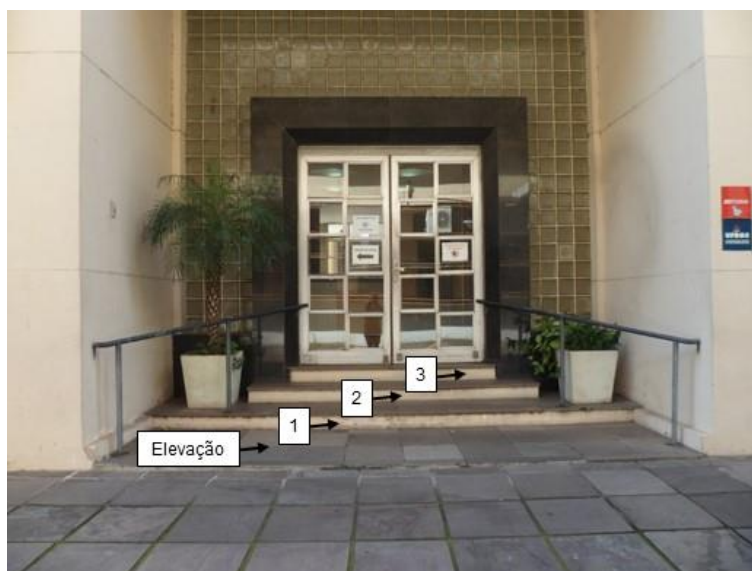
Figura 96 – Acesso da Reitoria na rota 6

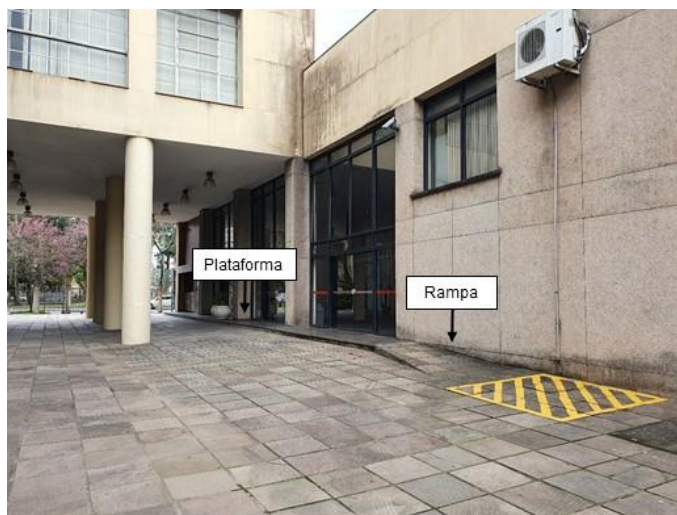
Figura 104 – Acesso principal do Salão de Atos

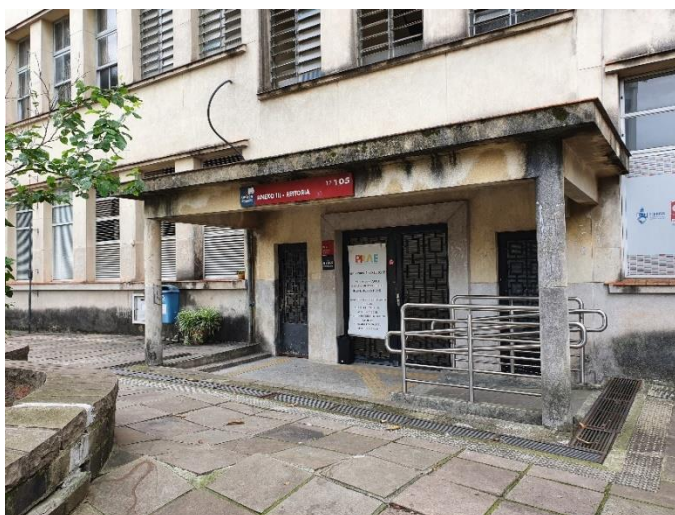
Figura 109 – Lateral da rampa de acesso da PRAE

Figura 110 – Adequação da rampa de acesso da PRAE

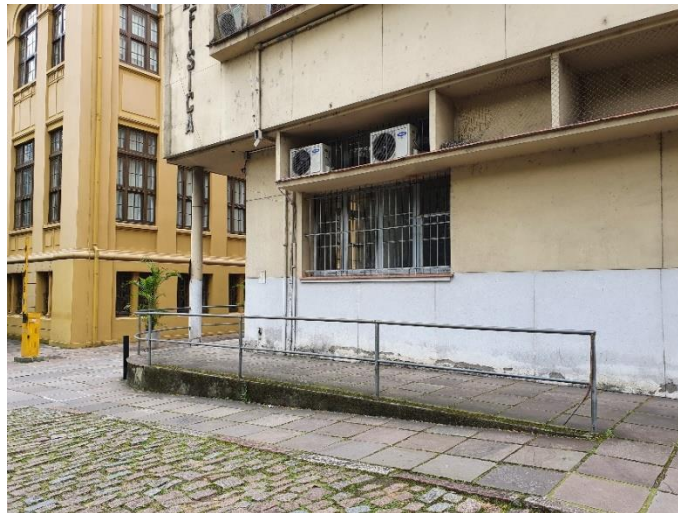
Figura 111 – Rampa da rota 4

Figura 112 - Adequação da rampa da rota 4

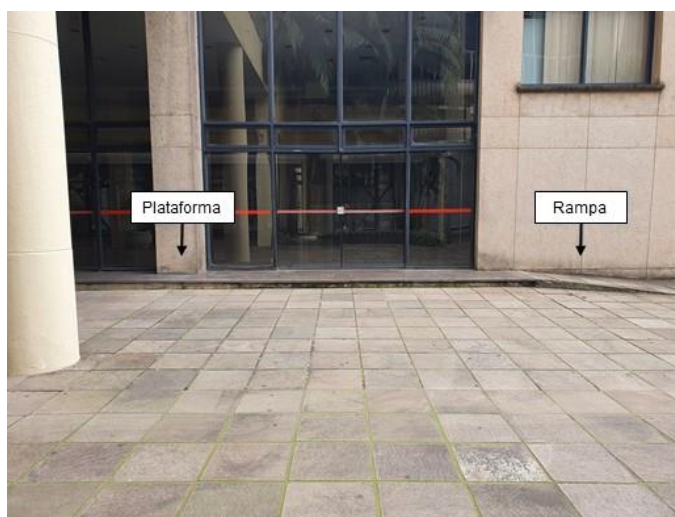
Figura 119 – Rampa do Salão de Atos

Figura 120 – Adequação da rampa de acesso do Salão de Atos

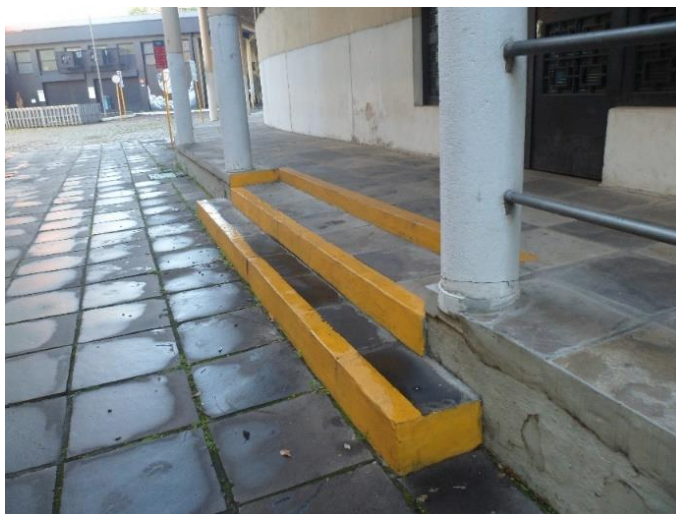
Figura 126 – Escada da rota 4

Figura 128 – Adequação da escada da rota 4
