**UNIVERSIDADE FEDERAL DO RIO GRANDE DO SUL
ESCOLA DE ENGENHARIA
CURSO DE ENGENHARIA CIVIL**

**RELATÓRIO TÉCNICO:
ANÁLISE COMPARATIVA ENTRE PROJETO E EXECUÇÃO DE
ALVENARIA ESTRUTURAL**

Porto Alegre
Dezembro 2021

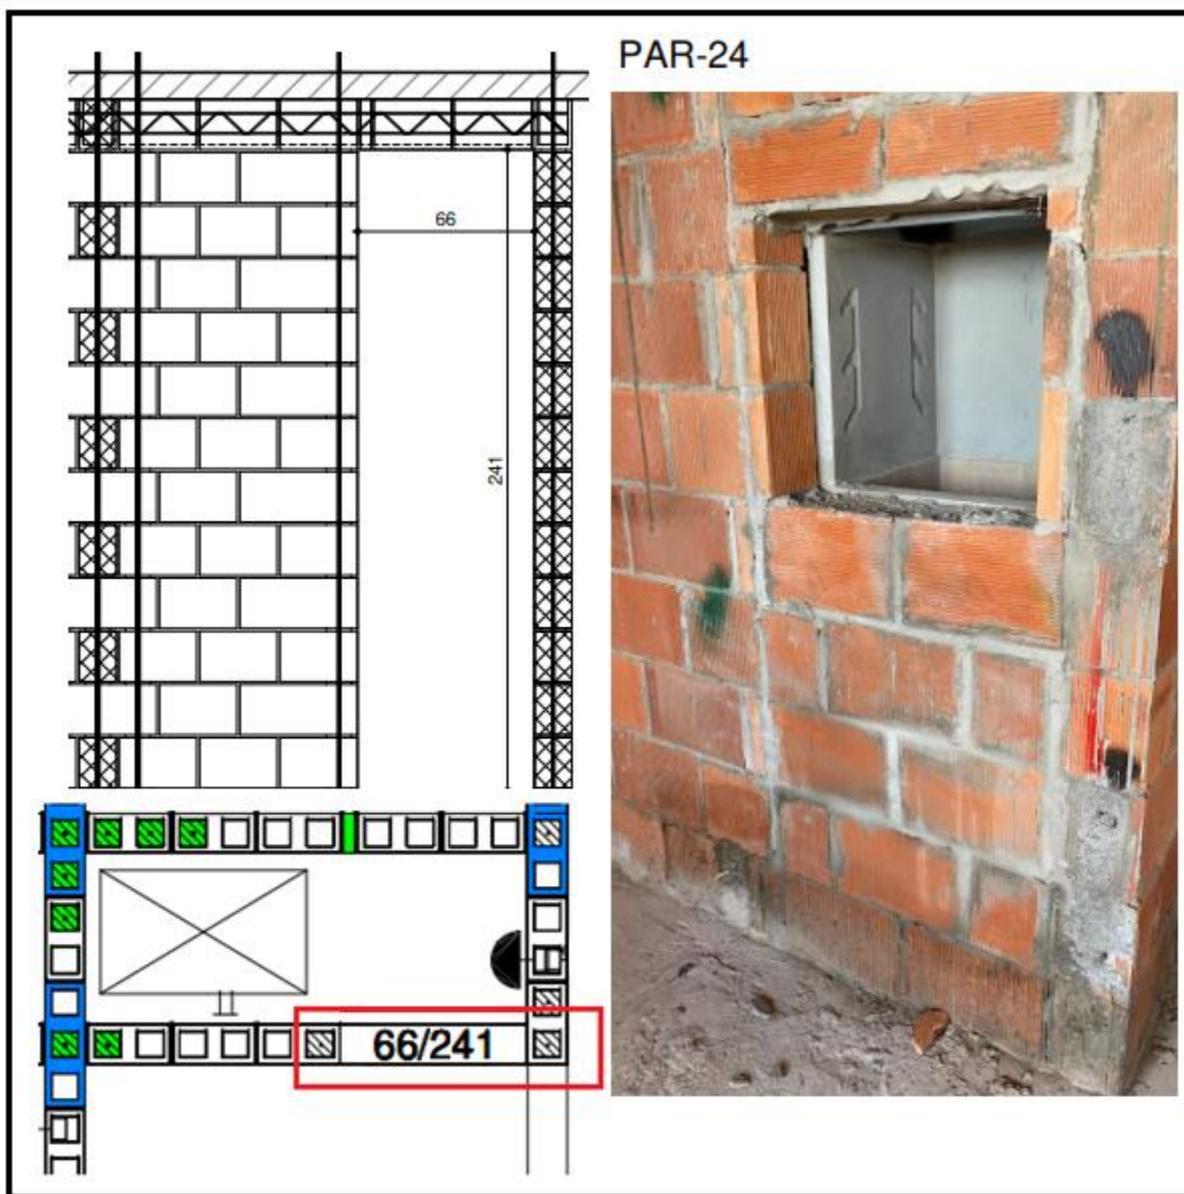
Figura 38 - Detalhe da alvenaria da churrasqueira

No projeto de modulação da alvenaria assim como no caderno de paginação, não constava detalhe quanto ao fechamento das churrasqueiras (Figura 38). A obra entrou em contato com o projetista para que fossem atualizadas as revisões com os detalhamentos executivos, para que então a elevação pudesse ser finalizada.
