**UNIVERSIDADE FEDERAL DO RIO GRANDE DO SUL  
ESCOLA DE ENGENHARIA  
DEPARTAMENTO DE ENGENHARIA CIVIL**

**MANUTENÇÃO E REPARO DE FACHADAS DE PRÉDIOS  
COMERCIAIS NO RIO GRANDE DO SUL:  
PROCEDIMENTOS E CUSTOS ENVOLVIDOS**

Porto Alegre  
dezembro 2009

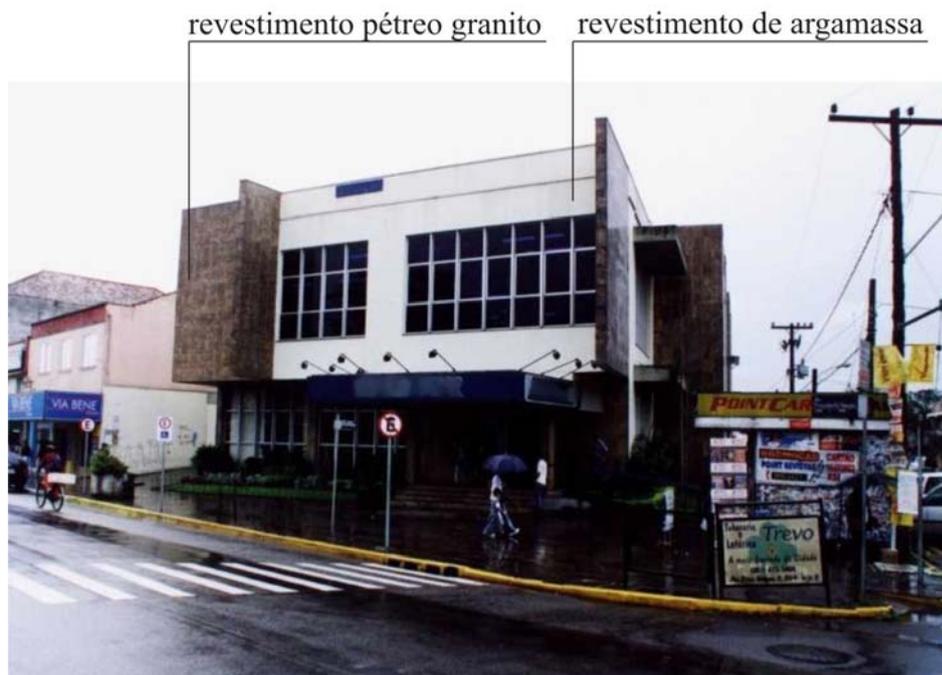
Figura 13: vista geral da edificação A

De acordo com o laudo apresentado no processo correspondente a esta edificação, as manifestações patológicas apresentadas no revestimento de argamassa foram descolamentos e fissuras diversas. No revestimento pétreo de granito foi identificada a presença de problemas nas juntas de dilatação, que proporcionava a entrada de água e, se sem devida manutenção, posterior agravamento e ocorrência de novas manifestações relacionadas à presença de umidade. As algebras e capas de platibandas de chapa de galvanizada estavam com suas funções comprometidas devido ao desgaste e falta de manutenção e necessitavam troca. Pingadeiras de chapa galvanizada foram embutidas no revestimento acima das paredes rebocadas. A fixação destes elementos se deu através de parafusos e na interface chapa/revestimento era realizada a colocação de selante flexível, a fim de evitar qualquer tipo de entrada de umidade. O quadro 4 apresenta os valores dos serviços de manutenção, do valor do CUB ponderado da época<sup>4</sup> e corrigidos para fevereiro de 2009.

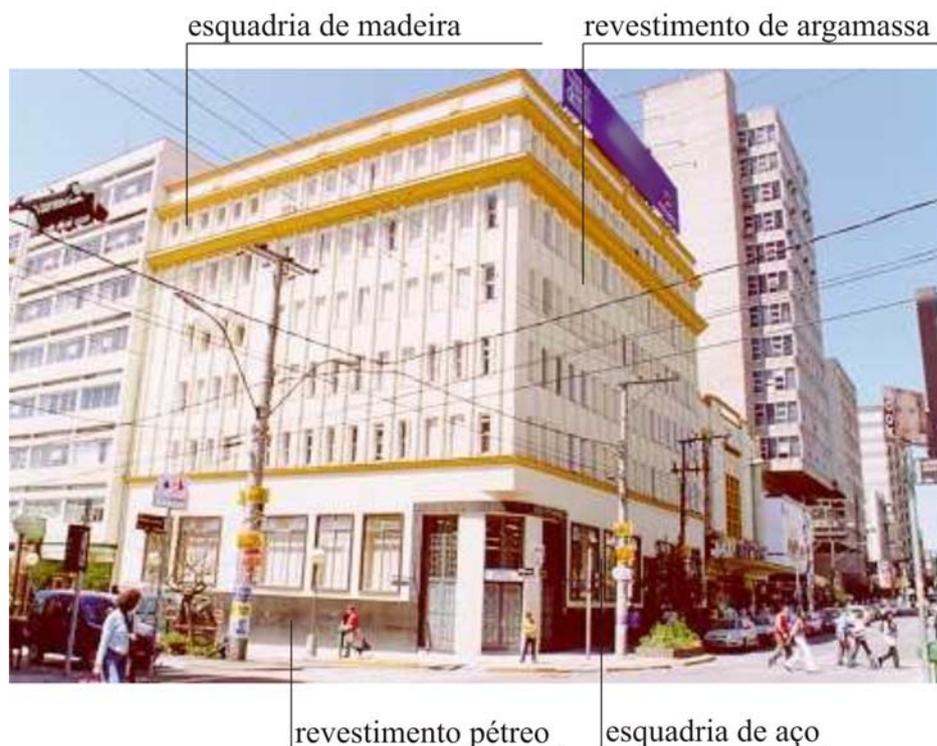
Figura 14: vista geral da edificação B

De acordo com o laudo apresentado no processo correspondente a esta edificação, foi observado o aparecimento de manifestações patológicas em virtude da manutenção insuficiente ou inexistente da fachada como um todo. Os problemas e mau funcionamento das pingadeiras cerâmicas permitiam a entrada de umidade no revestimento. As infiltrações, aliadas à alta variação térmica de Caxias do Sul, podem ter grande influência na ocorrência de fissuras generalizadas e descolamento do reboco ocasionando a exposição, em alguns casos, da armadura do concreto armado da edificação. Além disso, a pintura se apresentava envelhecida e também já não cumpria suas funções. Assim como as calhas e algerosas que necessitavam de revisão e recuperação. O quadro 5 apresenta os valores dos serviços de manutenção, do valor do CUB ponderado da época<sup>5</sup> e após corrigidos para fevereiro de 2009.

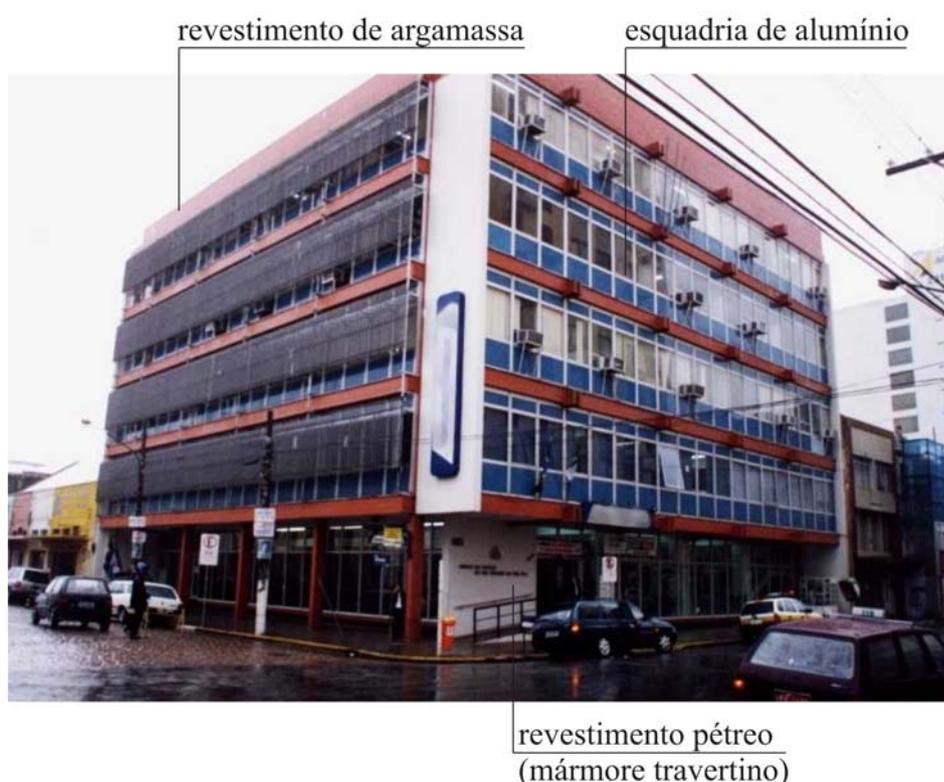
Figura 15: vista geral da edificação C

De acordo com o laudo apresentado no processo correspondente a esta edificação, foi verificada a incidência de fissuras generalizadas. Uma das conseqüências é a entrada de água, que acontece também através dos parapeitos, em virtude do mau funcionamento das pingadeiras e da falta de capeamento das platibandas, além da falta de manutenção anterior. O ambiente litorâneo, de agressiva maresia, rica em sais, e os fortes ventos, naturais do Rio Grande do Sul, atacam de maneira muito severa as superfícies das edificações. Dessa forma,

constataram-se a ocorrência de rebocos desagregados, o que tornou a estrutura de concreto armado alvo de ataques do ambiente, permitindo a corrosão das armaduras das vigas. A pintura do revestimento se apresentava envelhecida e desgastada. O quadro 6 apresenta os valores dos serviços de manutenção, do CUB ponderado da época<sup>6</sup> e após corrigidos para fevereiro de 2009.

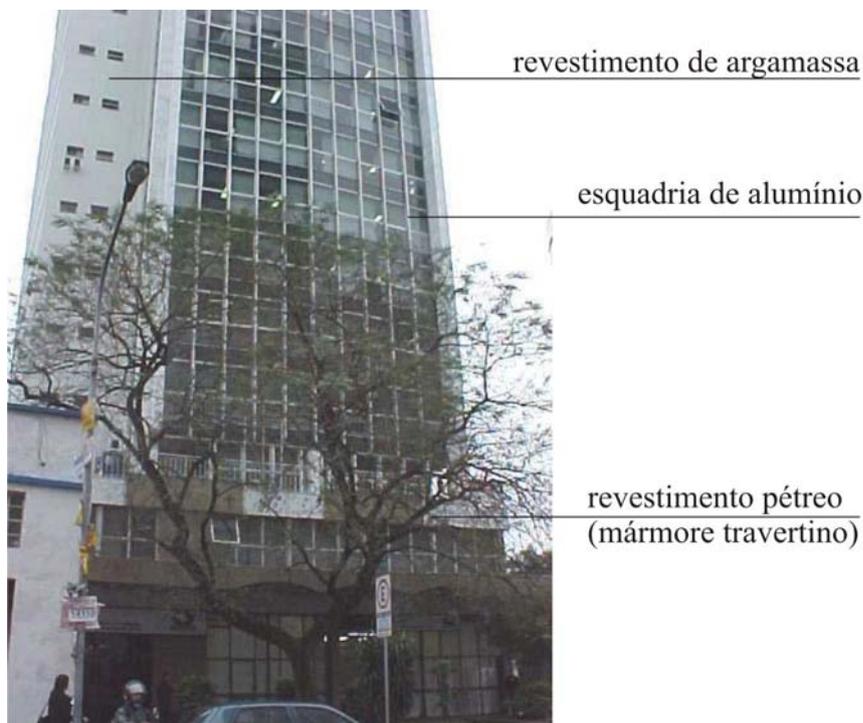
Figura 16: vista geral da edificação D

De acordo com o laudo apresentado no processo correspondente a esta edificação, foi observada a presença de manifestações patológicas nos revestimentos de argamassa, cerâmico e pétreo. Além de problemas na pintura, funilaria, brises e esquadrias. Foi observado que as manchas e alterações de cor no revestimento pétreo eram provenientes da ação de agentes biológicos (bactérias, algas, líquens) que atacam minerais da rocha provocando as manchas. Por parte da ação de agentes físicos aliados aos biológicos, originam tensões localizadas nos poros da pedra e provocam o enfraquecimento das ligações intergranulares. A ocorrência de fissuras e desagregação das placas de pedras teve forte influência pela dilatação e contração ocasionadas pelas variações rápidas de temperatura.

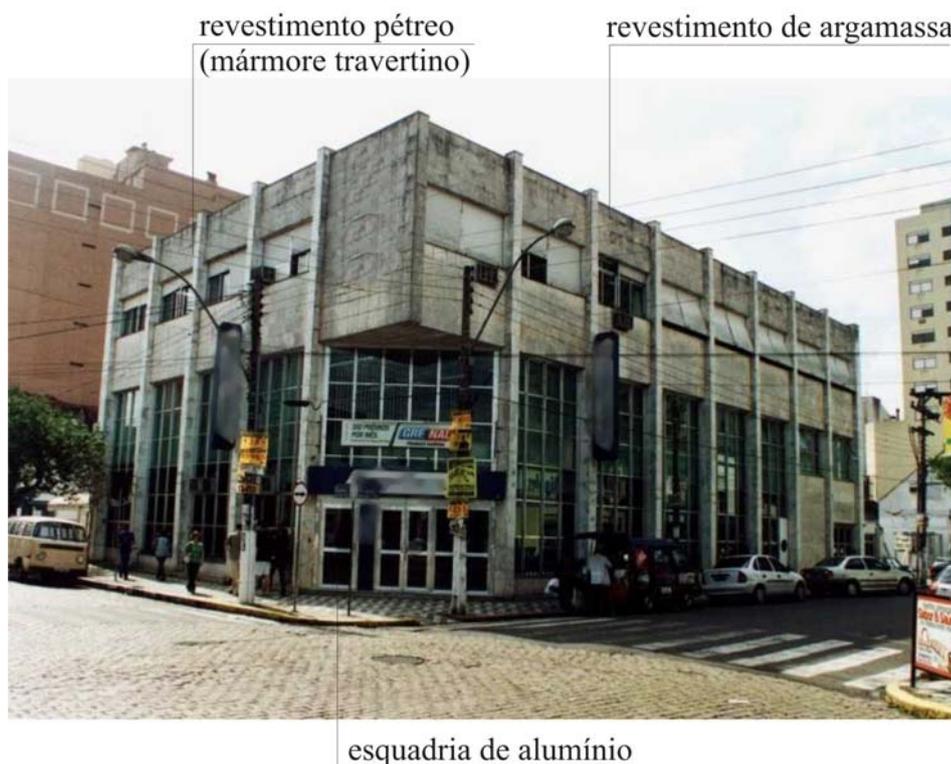
Figura 17: vista geral da edificação E

De acordo com o laudo apresentado no processo correspondente a esta edificação, foram observadas, além da pintura envelhecida e em estado de desagregação, manifestações patológicas presentes nos revestimentos pétreo e de argamassa. A ação de agentes biológicos (bactérias, algas, líquens) atacam os minerais da rocha causando manchas. Aliados a agentes físicos, como uma grande amplitude de temperatura e chuvas, os agentes biológicos provocam o enfraquecimento das ligações intergranulares causando o fraturamento das placas. Já a deficiência de aderência e as movimentações diferenciais não absorvidas pelo rejunte e/ou substrato podem ter grande responsabilidade pela queda de desempenho mecânico e descolamento das placas pétreas.

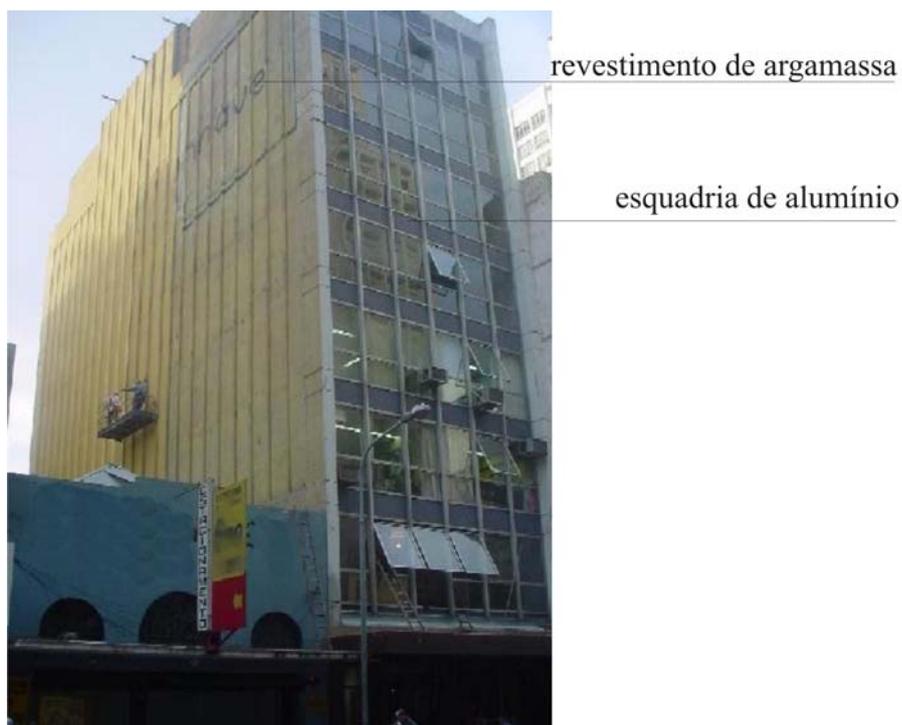
Figura 18: vista geral da edificação F

Por tratar-se de uma reforma geral da edificação, com manutenção e reparo das partes internas e externas, além de todo sistema de climatização e elevadores, os serviços de mobilização e desmobilização não foram computados, pois teriam valores discrepantes que não diriam respeito ao escopo do trabalho. Os serviços de pintura e manutenção da porta de aço e da cortina de aço de acesso principal foram incluídos pelo fato da ocorrência das manifestações serem em virtude dos agentes externos, como a umidade e o monóxido de carbono proveniente do intenso tráfego de veículos do centro de Porto Alegre. Além do uso, que é uma das variáveis de controle para o surgimento das manifestações patológicas.
