**LEVANTAMENTO DE MANIFESTAÇÕES PATOLÓGICAS EM FACHADAS:**

Estudo de caso de um edifício situado no município de Porto Alegre

Trabalho de Conclusão de Curso apresentado como requisito parcial para obtenção do título de Bacharel em Engenharia Civil, pela Universidade Federal do Rio Grande do Sul.

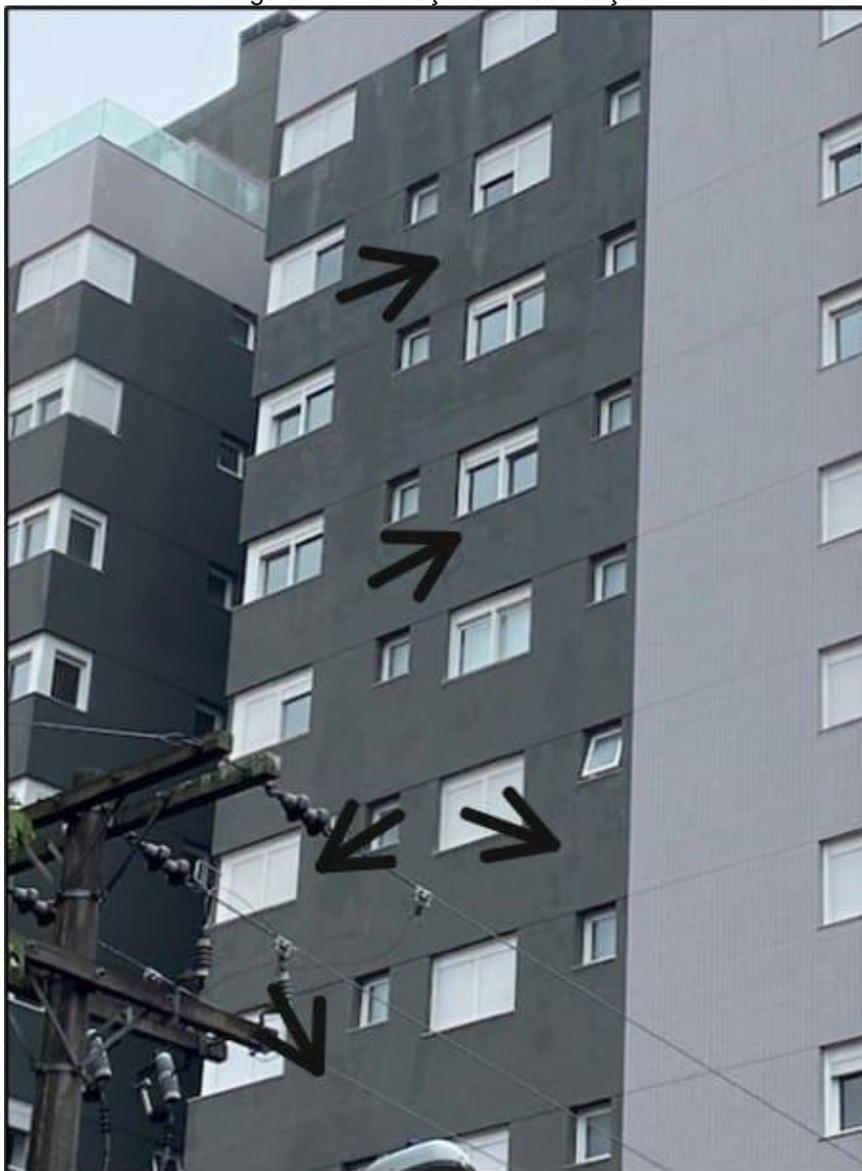
O edifício, no mesmo ano de sua inauguração, apresentou a ocorrência de infiltrações a partir da fachada (Figura 12) para o interior das unidades do empreendimento, conforme a Figura 13. Além do aparecimento de fissuras, notou-se também partes do revestimento texturado da fachada solto.

Figura 12: Infiltrações na edificação

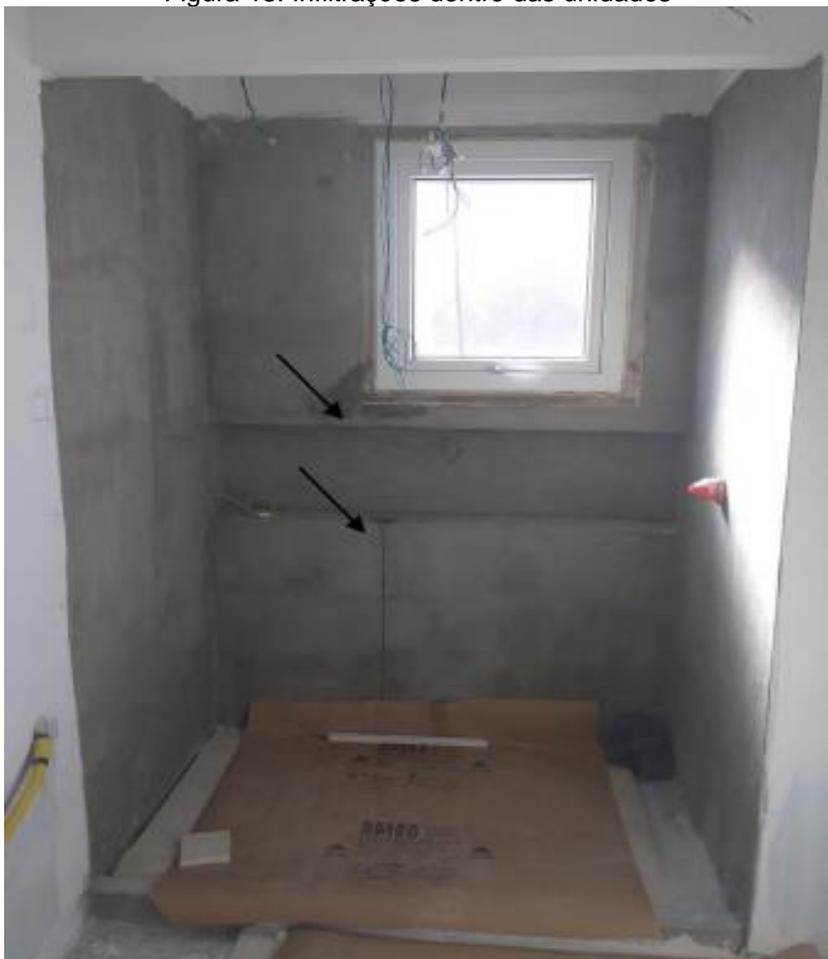
Figura 13: Infiltrações dentro das unidades

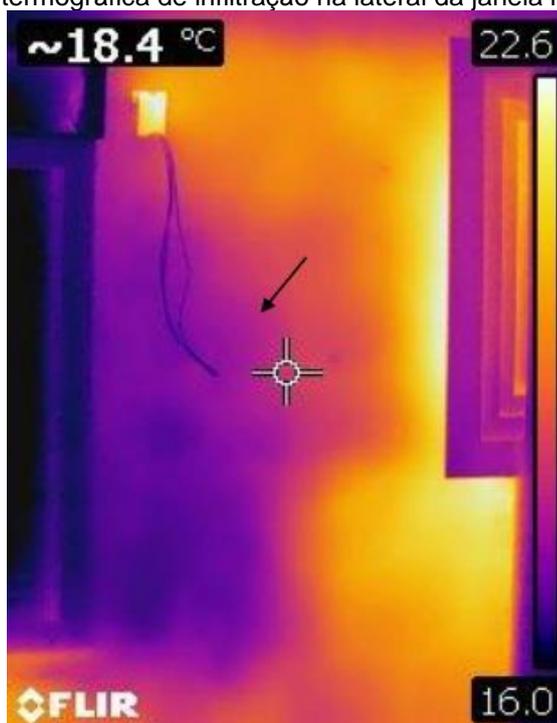
Figura 14: Imagem termográfica de infiltração na lateral da janela no Apartamento 1401

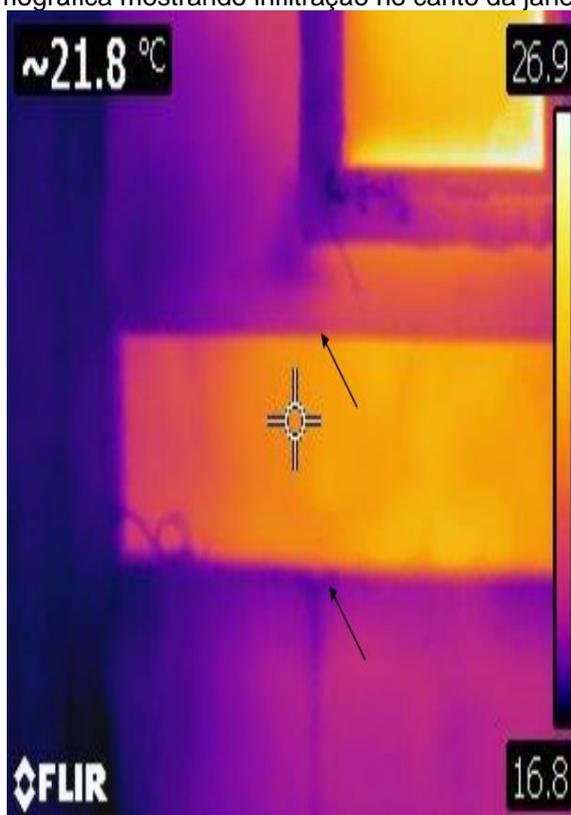
Figura 16: Imagem termográfica mostrando infiltração no canto da janela do apartamento 1401

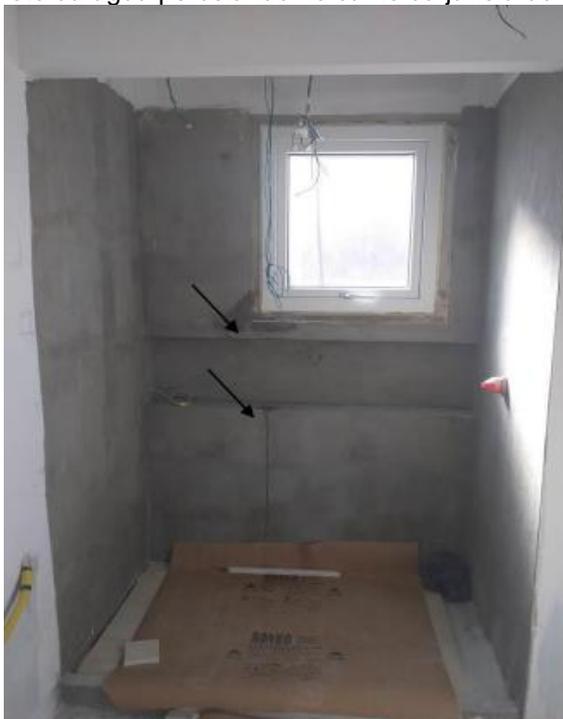
Figura 17: Foto da água percolando no canto da janela do apartamento

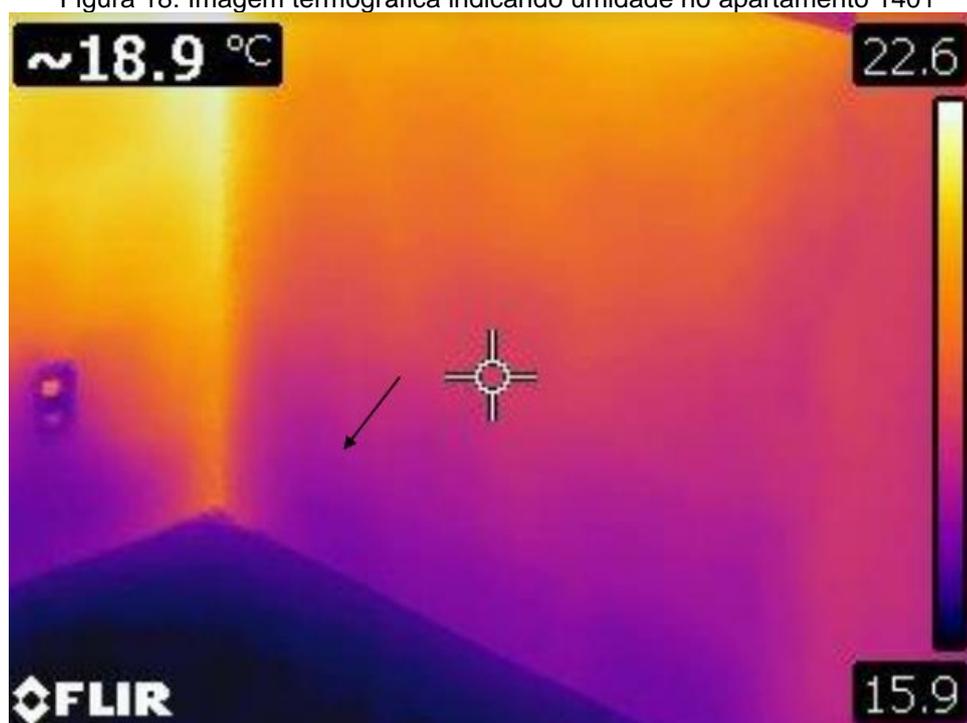
Figura 18: Imagem termográfica indicando umidade no apartamento 1401

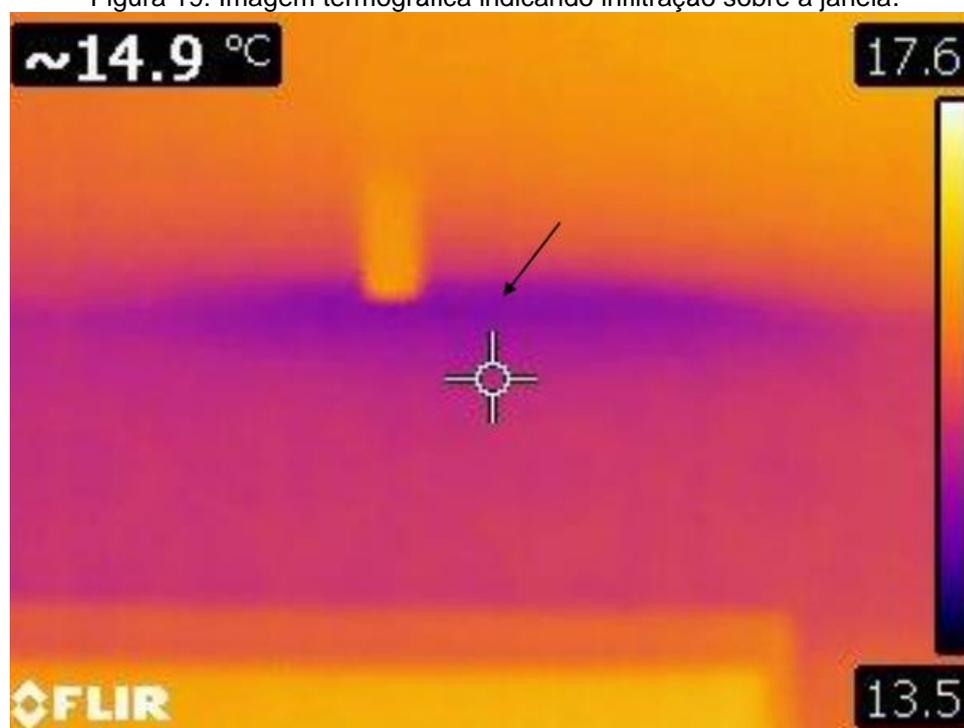
Figura 19: Imagem termográfica indicando infiltração sobre a janela.

No ensaio de termografia, a empresa contratada refutou a hipótese de as infiltrações serem ocasionadas pelas esquadrias de PVC e sim pelo próprio revestimento de argamassa, devido a sua porosidade e pela presença de fissuras no mesmo.

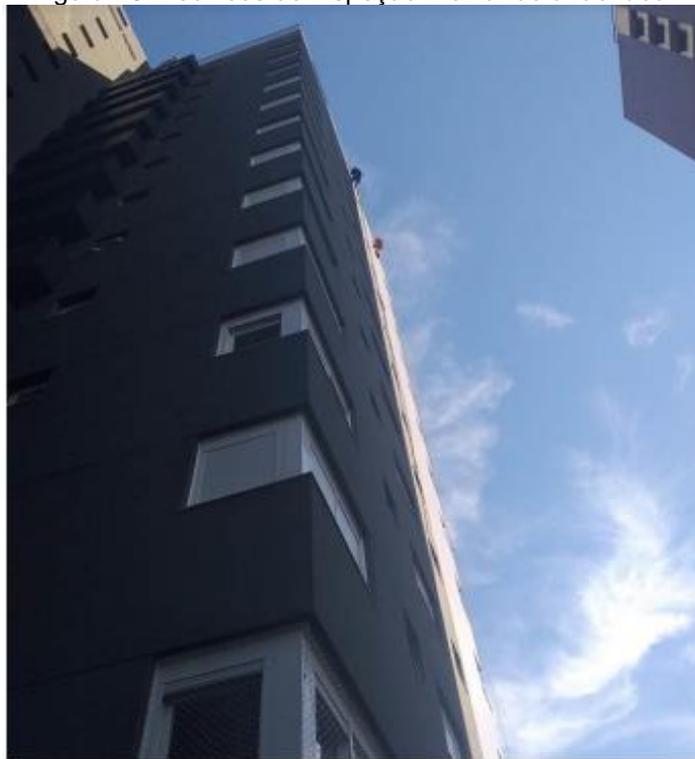
(Figura 20) para encontrar o caminho das infiltrações. Notou-se que, no canto esquerdo inferior da janela do banheiro, iniciou uma percolação de água logo após a parede externa ser molhada pela equipe técnica.

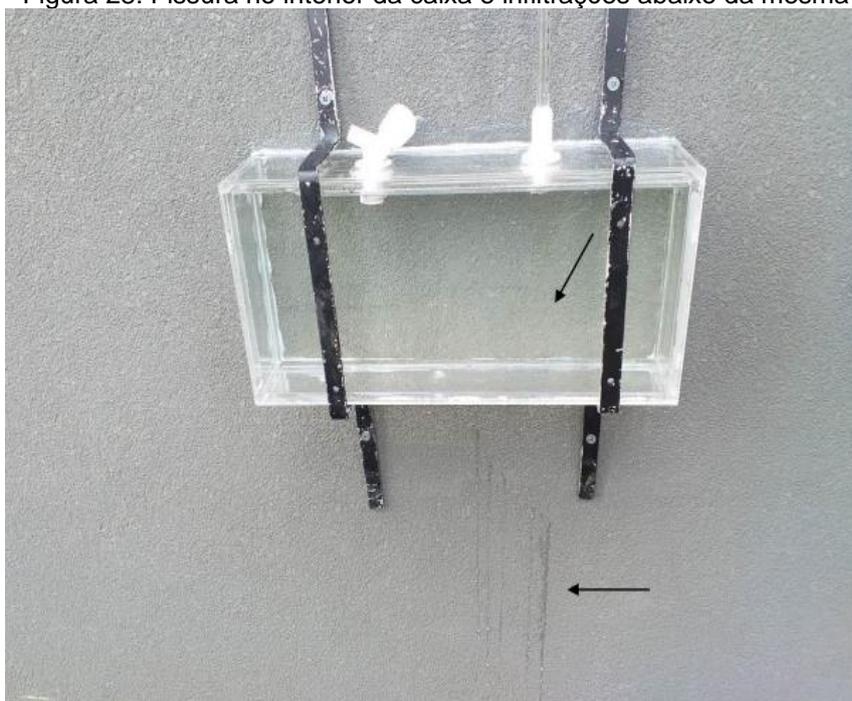
A primeira condição testada consistiu na instalação da caixa (câmara) sobre uma fissura horizontal, quase imperceptível visualmente, para avaliar o comportamento do revestimento sobre fissuras (Figura 28). Para esta condição, em apenas 41 minutos, a parede absorveu mais de 350 ml de água. Durante o teste, a água penetrava na parte interna da caixa, percolando em dois pontos acima e saindo 13 pontos abaixo da caixa, conforme as Figuras 29, 30.

Figura 28: Fissura no interior da caixa e infiltrações abaixo da mesma

A NBR 15575-4 (ABNT, 2013) prevê uma absorção máxima de 3cm<sup>3</sup> (3ml) em 24 horas. No local onde foi instalada a caixa, para a primeira condição de teste, havia uma fissura horizontal que estava absorvendo a água e causando escorrimentos e gotas na continuidade das fissuras abaixo da caixa. Desta forma, o teste realizado indicou a reprovação do revestimento por ter resultado na absorção de 350ml em apenas 41 minutos.

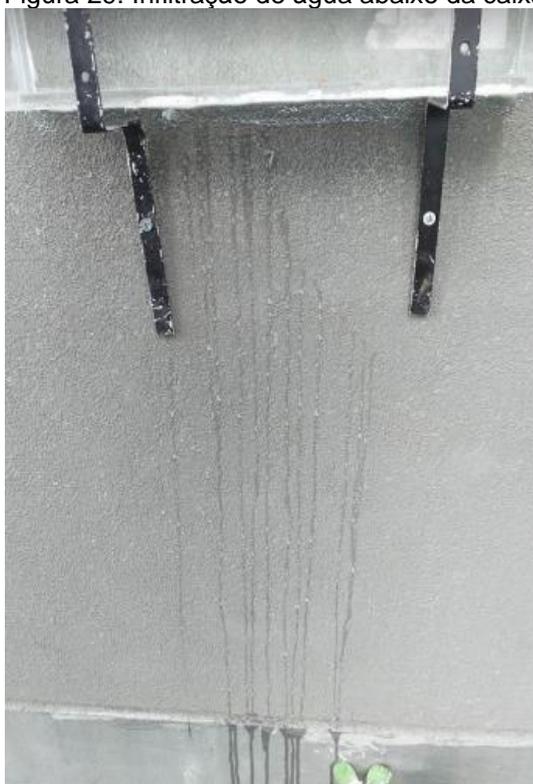
Figura 29: Infiltração de água abaixo da caixa

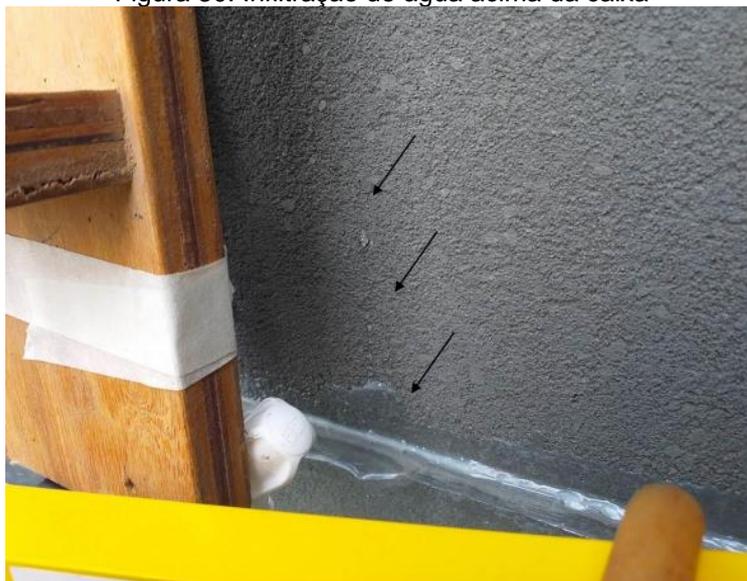
Figura 30: Infiltração de água acima da caixa

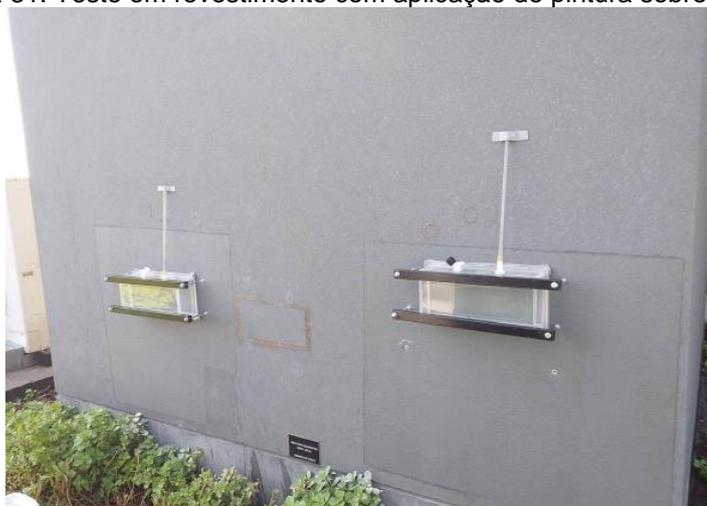
A segunda condição testada considerou a instalação da caixa (câmara) sobre local com aplicação superficial de uma demão de silicone hidrorrepelente e 3 demãos de tinta elastomérica, sendo que em 24 horas foi absorvido 8,5 ml de água (Figura 31).

Figura 31: Teste em revestimento com aplicação de pintura sobre textura

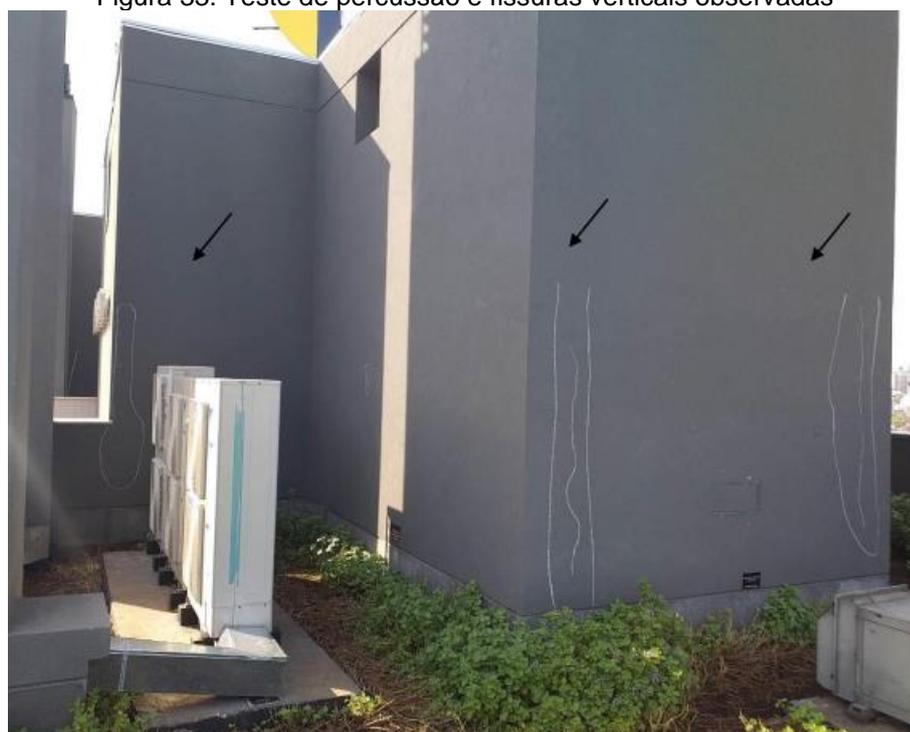
No edifício em estudo, verificou-se, em inspeção visual, descolamentos do revestimento de argamassa em algumas áreas. A empresa contratada para perícia, considerou necessária a realização de teste de percussão em todas as fachadas. Optou-se por iniciar o teste primeiramente no reservatório do prédio onde constatou-se muitos destes pontos.

Figura 33: Teste de percussão e fissuras verticais observadas

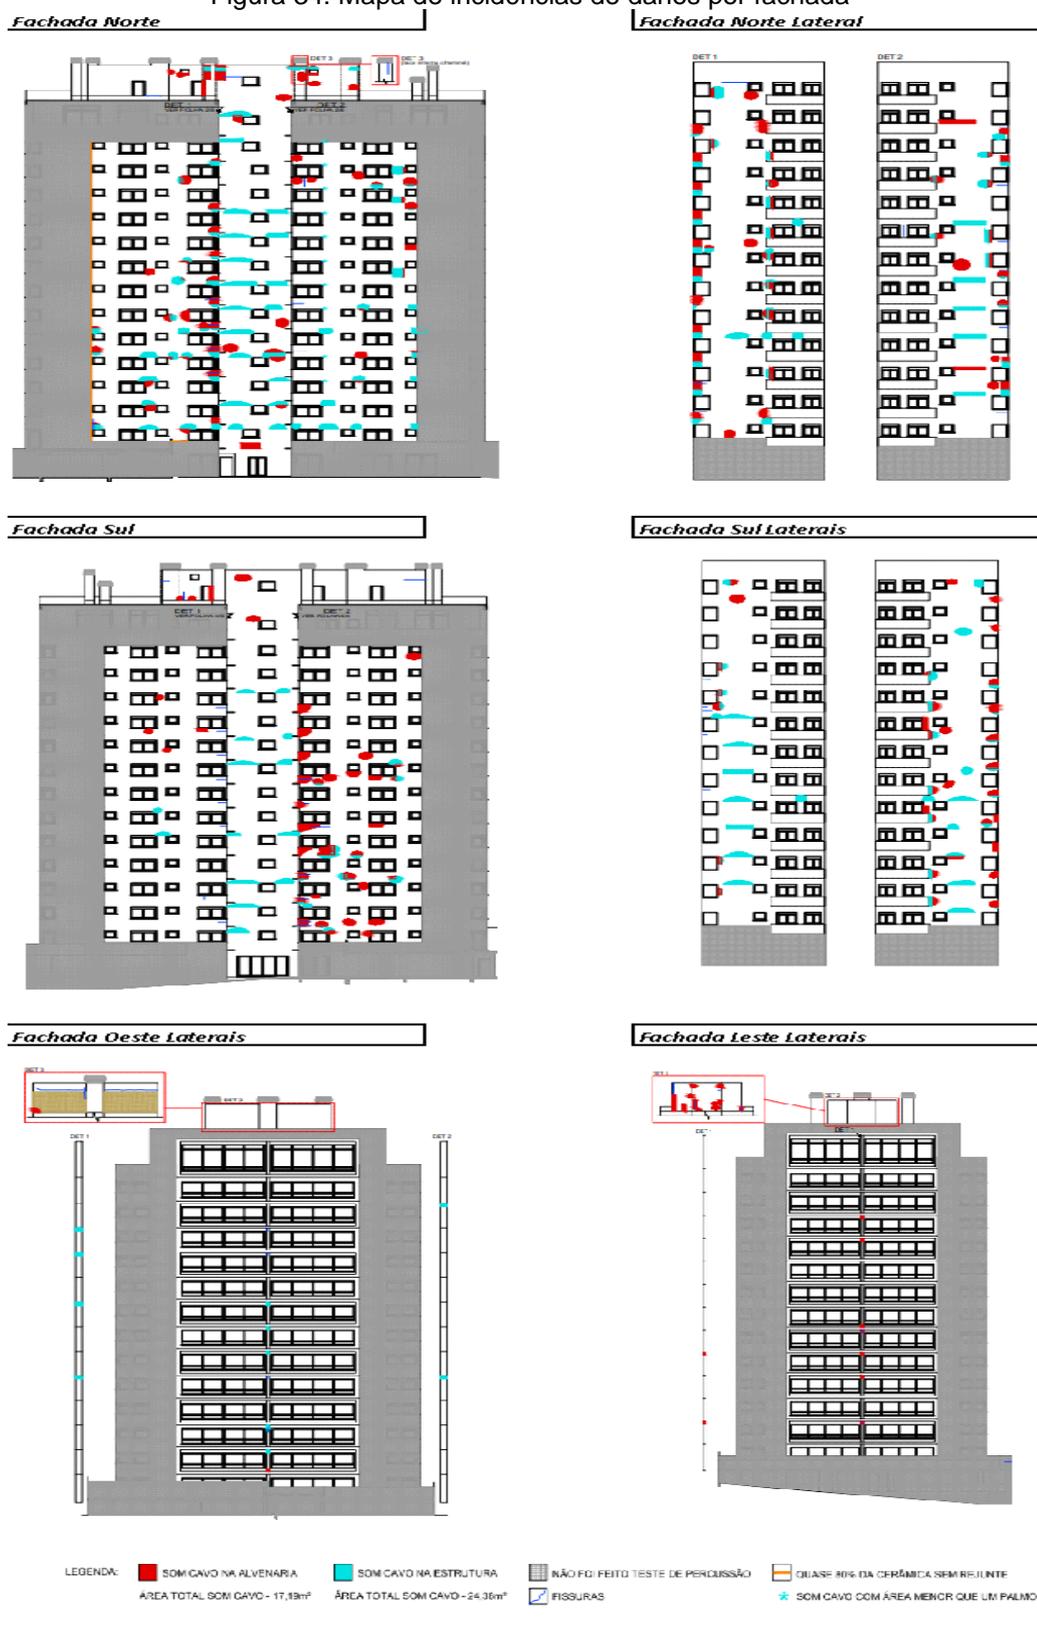
Figura 34: Mapa de incidências de danos por fachada

Nota-se, no caso da Edificação A, que a fachada norte é a mais atingida por manifestações patológicas de deslocamento da argamassa, apresentando som cavo, tanto em regiões estruturais, quanto em regiões de alvenaria, e também possui fissuras horizontais e verticais, chegando a uma margem de mais de 83% do total de incidências identificadas. Em segundo lugar, a fachada sul apresenta forte predominância de manifestações patológicas. Já as fachadas leste e oeste apresentam menor número de manifestações. Outro fato que pode ser observado através da Figura 34 é a predominância dessas manifestações patológicas nas áreas próximas às esquadrias e transições de pavimentos. Para melhor visualização dos mapas de incidências por fachadas, o anexo A mostrará de forma ampliada.

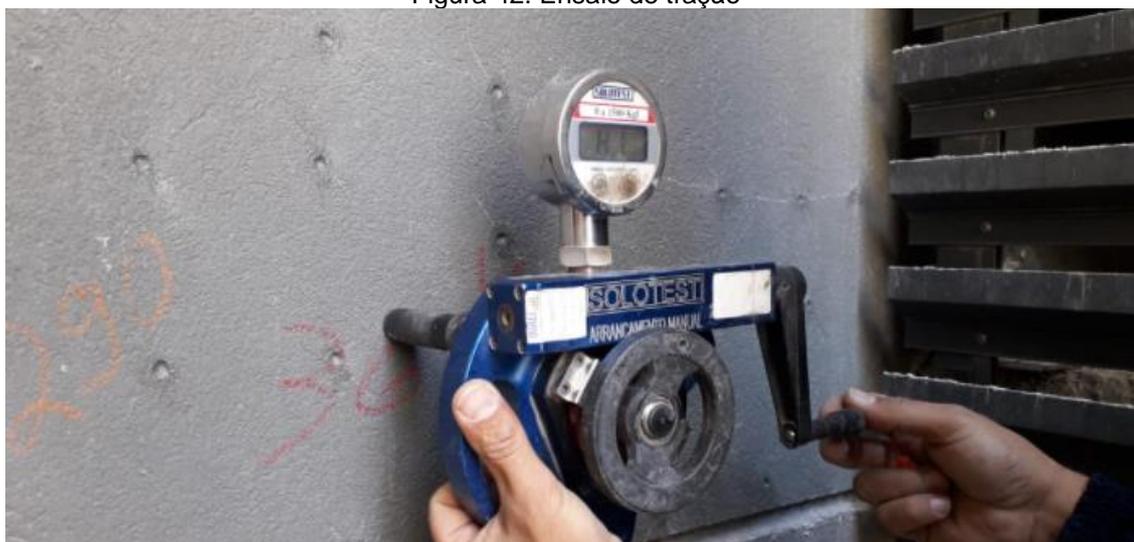
Figura 42: Ensaio de tração

Segundo a NBR 13528 (ABNT, 2010) o valor exigido para revestimentos externos é de 0,30 Mpa e, no ensaio realizado *in loco*, teve-se como resultado o valor de 0,66 MPA, bem acima do recomendado. Dito isto, avalia-se que as intervenções feitas foram eficazes para a solução do problema.
