ANÁLISE DE FALHA E DE PROPOSTA PARA PROCEDIMENTO DE FABRICAÇÃO E
REPARO DE DEFLETOR DE VASO DE PRESSÃO CONFECCIONADO EM AÇO
INOXIDÁVEL DUPLEX

Ricardo De Bastiani Grubert

Porto Alegre, Junho de 2010.

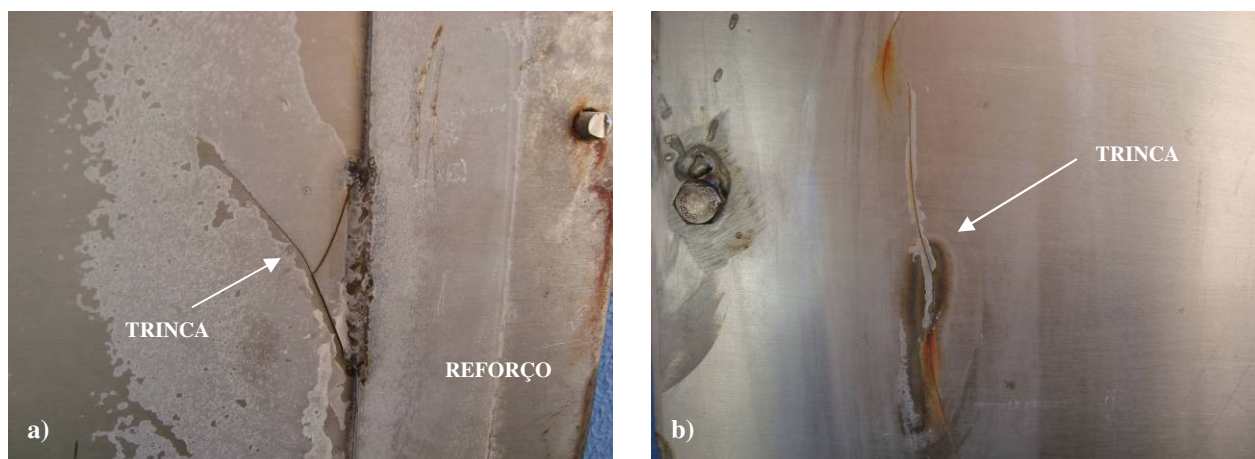
Durante a inspeção visual do elemento e das falhas apresentadas, percebeu-se que as trincas ocorreram na chapa do defletor, na região adjacente à borda do reforço, logo após a sua extremidade, atravessando regiões de solda. Estas trincas restringiram-se ao defletor, não progredindo para a chapa de reforço. As falhas, como se observa nas Figuras 1 a 9 do Apêndice III, ocorreram somente no elemento plano do defletor, na porção inferior, próximo aos furos de ancoragem do conjunto à parede interna do vaso. As trincas tinham aparência contínua, sem ramificações, ocorrendo em sentido vertical, conforme se observa nas Figuras 6.1 (a) e (b). Alguns pontos próximos às trincas apresentavam sinais semelhantes à corrosão. Após análise, verificou-se que estas manchas avermelhadas não eram causadas por corrosão de nenhum dos materiais adjacentes, descartando-se então esta hipótese.

Figura 6.1 (a) e (b) – Algumas fraturas ocorridas no componente analisado.

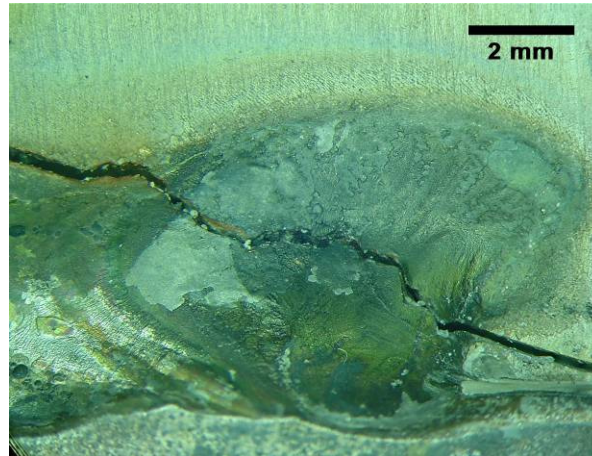
Especificamente em um dos cordões de solda observou-se que a trinca atravessou a região fundida do cordão, em sua porção final, em local que se faz a retirada da tocha durante soldagem. No entanto, nota-se que a região fraturada somente recebeu aporte de calor, fundindo, sem receber adição de material, como observado na Figura 6.2.

Figura 6.2 – Detalhe de trinca transpassando região fundida.

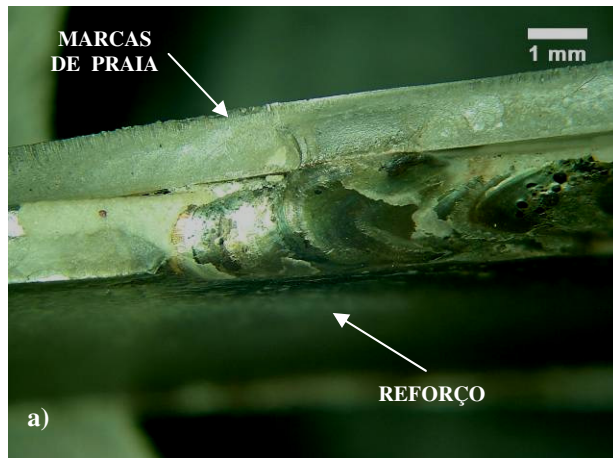
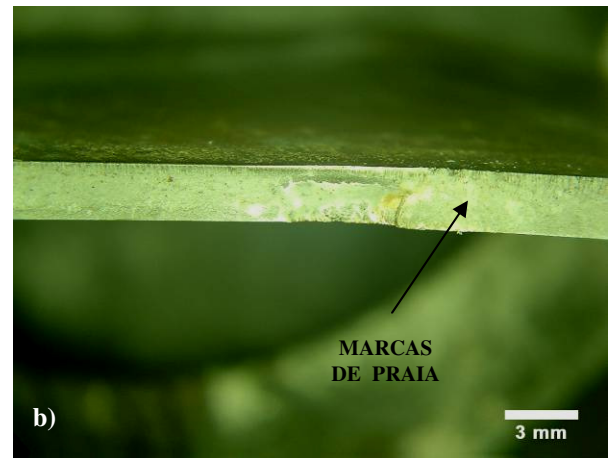
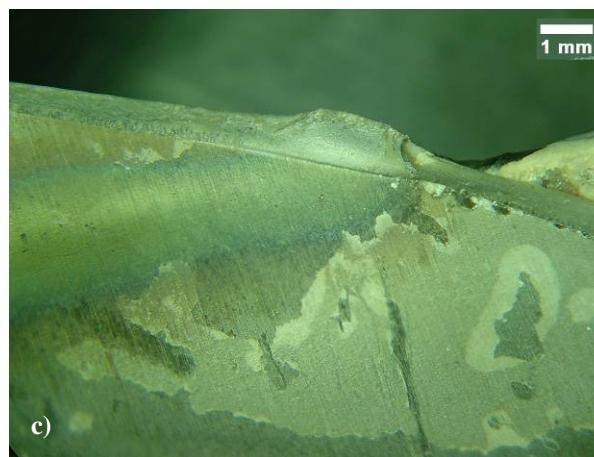
Observando outra região de falha com o auxílio de lupa, pôde-se constatar a presença de marcas de praia, características de fratura por fadiga, em sua superfície. Nota-se ainda que estas marcas apontam para um ponto de nucleação próximo ao cordão de solda, mostrado nas Figuras 6.3 (a) e (b). De fato, a fratura parece ter destacado o metal de solda do resto da chapa, propagando-se por seu contorno, como mostrado na Figura 6.3 (c). Porém, somente através do exame óptico não é possível fazer esta afirmação, visto que não se pode afirmar se esta falha ocorreu na ZAC, no metal de solda ou entre seus limites. Uma forma de se verificar esta hipótese seria através de análise utilizando microscopia eletrônica de varredura (MEV), a qual não pode ser realizada neste estudo.

Figuras 6.3 (a) e (b) – Marcas de praia encontradas na superfície da fratura. Figura 6.3 (c) – Fratura na região do cordão de solda.

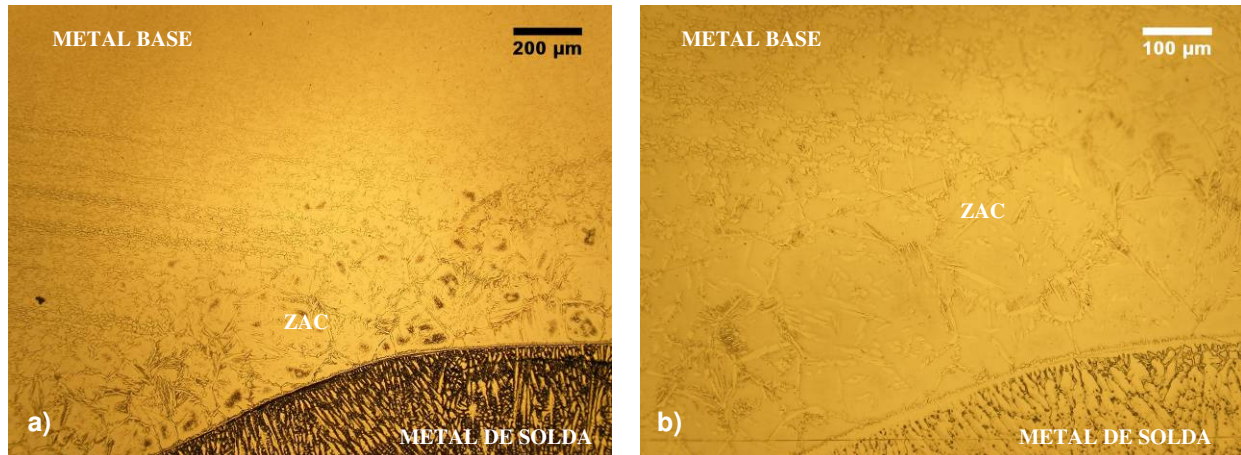
Próximo ao cordão de solda, na ZAC do defletor, percebe-se o aumento do tamanho dos grãos de ferrita, com conseqüente aumento da sua proporção sobre a austenita, como se observa nas Figuras 6.5 (a) e (b). Esta mudança no balanço entre as fases é causada pela transformação da austenita em ferrita, devido às altas temperaturas atingidas durante o procedimento de soldagem. Após este aquecimento, com uma taxa de resfriamento mais rápida do que no processo de fabricação das chapas, os elementos não têm tempo suficiente para promover a difusão e desta forma a proporção de ferrita se mantém elevada. Além disso, em alguns pontos pôde-se observar a presença de precipitados, formados no limite entre as fases.

Figuras 6.5 (a) e (b) – ZAC do aço inoxidável duplex. Em (a) utilizou-se tempo de ataque maior (40 segundos) do que em (b) (20 segundos).

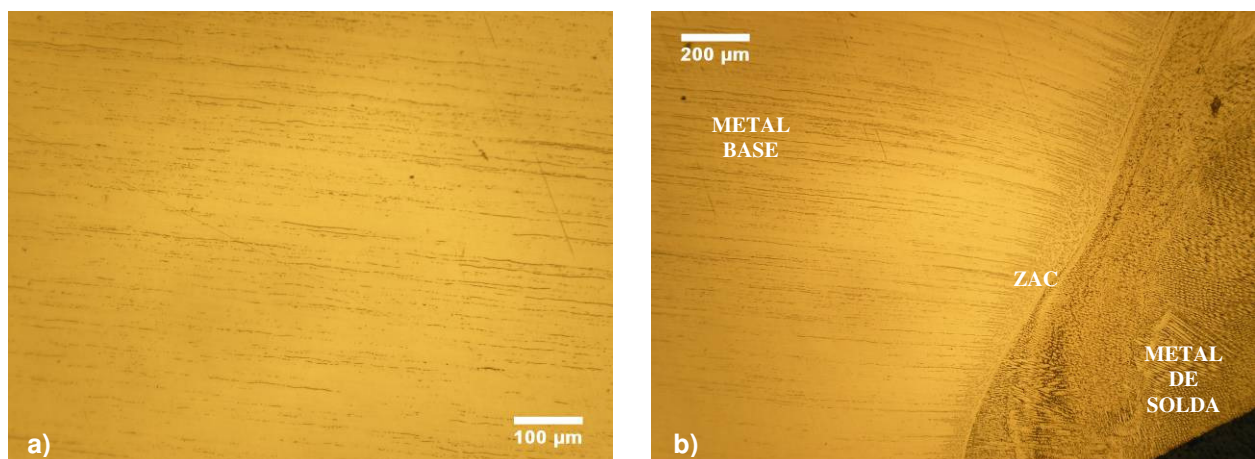
Verificando a estrutura do reforço, percebe-se que esta não apresenta semelhança com o material original do defletor (Figura 6.6a). Pela composição química, e por não sofrer ataque considerável do reagente utilizado, define-se o material como tendo uma matriz austenítica e pequenas ilhas alongadas de ferrita dispersas por esta matriz, condizentes com a classificação do material (austenítico) e com as estruturas encontradas na literatura.

Da mesma forma, observando-se a ZAC deste elemento (Figura 6.6b) pode-se perceber o aumento da concentração de grãos de ferrita. Da mesma forma que na amostra de AID, este fenômeno ocorre em função da alta taxa de resfriamento, que prejudica a difusão dos elementos e a conseqüente transformação da ferrita em austenita.

Figuras 6.6 (a) – Microestrutura do reforço. Figura 6.6 (b) – Microestrutura da ZAC do mesmo reforço. Tempo de ataque: 20 segundos.

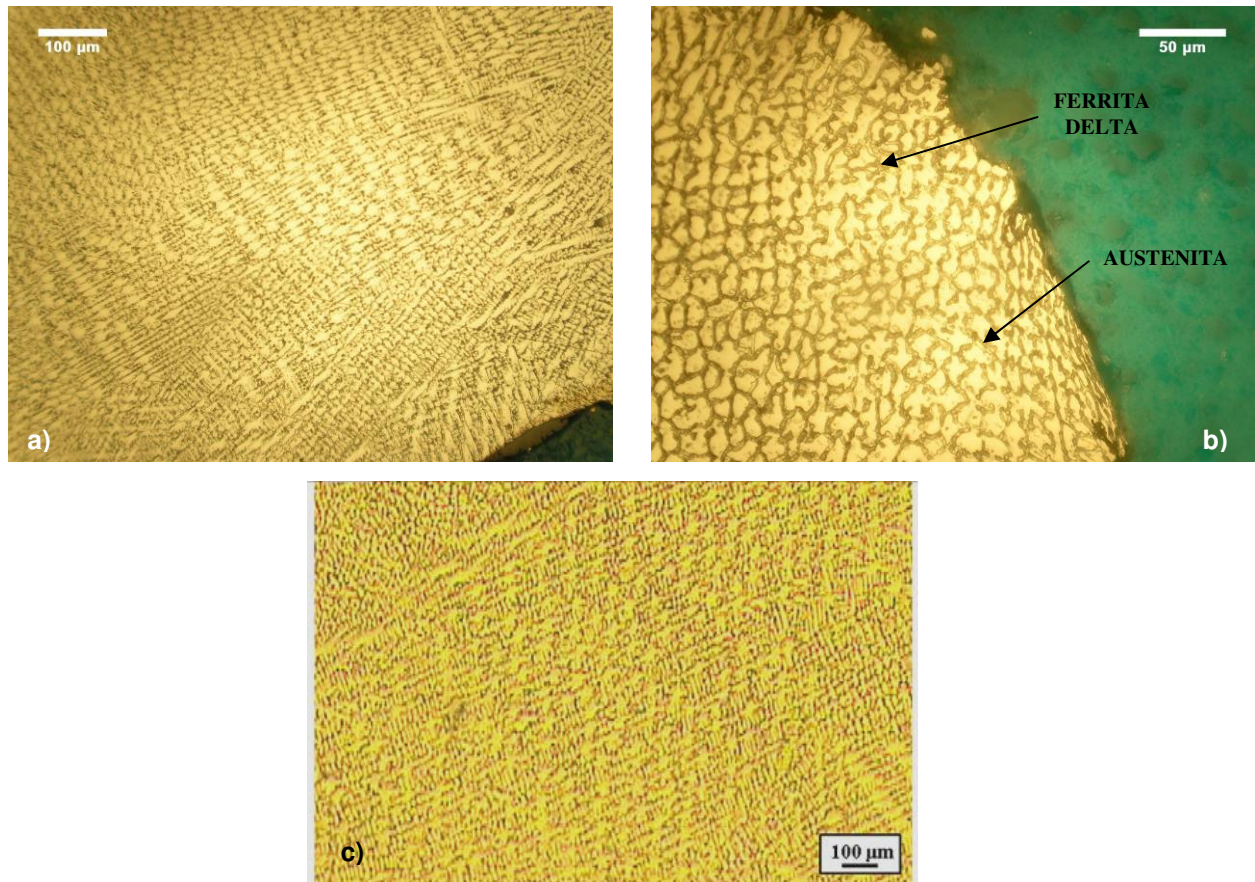
A análise do metal de solda revelou uma estrutura com grande proporção de austenita (fase clara), de morfologia dendrítica, e ferrita delta segregada nas regiões interdendríticas (fase escura), como se observa nas Figuras 6.7 (a) e (b). Esta microestrutura é bastante semelhante à observada por Dehmlaei et al., 2008, ao observar o resultado de uma

Figura 6.7 (a) e (b) - metal de solda, em duas ampliações. (Tempo de ataque: 20 segundos). Figura 6.7 (c) – microestrutura encontrada em literatura (Fonte: Dehmlaei et al., 2008).

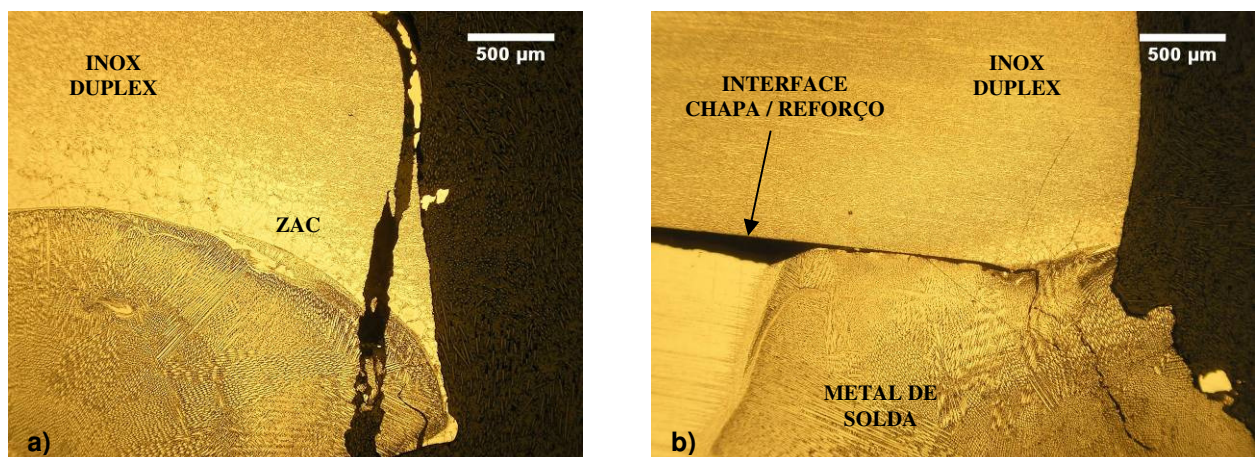
Analisando as características das fraturas, observou-se a ocorrência de dois casos distintos. O primeiro, retratado na Figura 6.8 (a) mostra a trinca passando pela ZAC, de forma regular, sem ramificações. Percebe-se ainda uma trinca secundária que atravessou o cordão de solda. Nenhuma das trincas seguiu por qualquer fase preferencial.

O segundo caso, mostrado na figura 6.8 (b) mostra uma fratura com duas características diferentes. Na chapa do defletor, cujo material é o AID, a trinca progrediu de forma regular, sem ramificações e sem mudança de direção, também não seguindo por nenhuma fase preferencial. Já no metal de solda, a trinca progrediu de forma irregular, seguindo preferencialmente pela ferrita delta presente na liga.

Figuras 6.8 (a) e (b) – Duas fraturas analisadas. Tempo de ataque: 20 segundos.

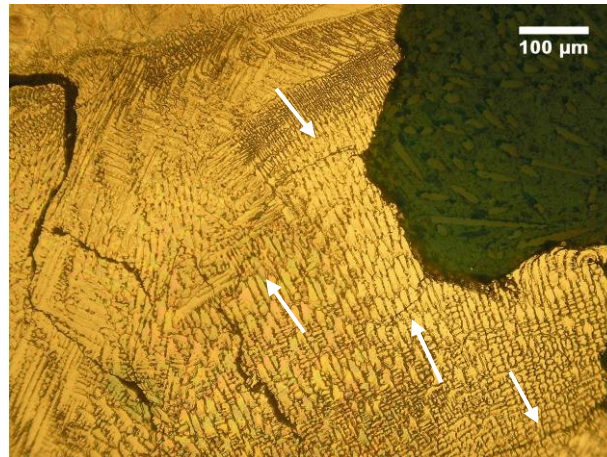
Observando com mais atenção as regiões próximas a uma das fraturas, na Figura 6.9, percebeu-se a existência de pequenas trincas secundárias e ramificações (indicadas pelas setas). Na mesma figura ainda pode-se observar o modo irregular de propagação da trinca nesta seção do metal de solda.

Figuras 6.9 – Trincas secundárias no metal de solda.

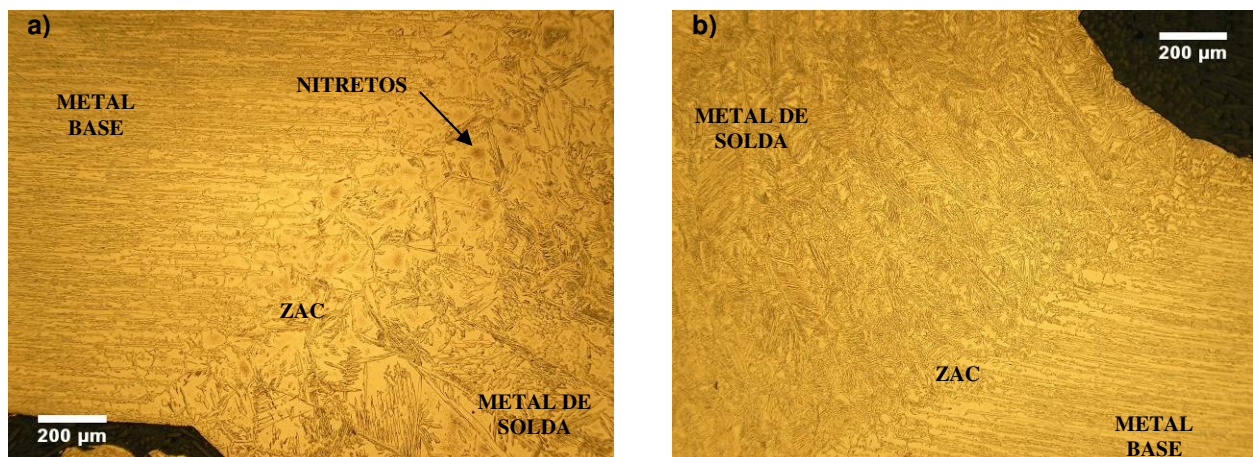
Ao se observar as microestruturas formadas nos cordões de solda realizados com os parâmetros sugeridos pelo fornecedor, nas Figuras 6.10 (a) e (b), pôde-se perceber que a estrutura formada mantém a característica bifásica, com proporções semelhantes entre essas fases, e a existência de pequenas porções de fases intermetálicas, possivelmente nitretos. Essa fase indesejada teve sua formação diminuída no cordão de solda realizado em dois passes, possivelmente pela difusão facilitada do nitrogênio em função da temperatura se manter em níveis mais elevados por mais tempo.

Figuras 6.10 (a) e (b) – Microestrutura do metal de solda e ZAC em solda de passe único (a) e dois passes (b). Tempo de ataque: 20 segundos.

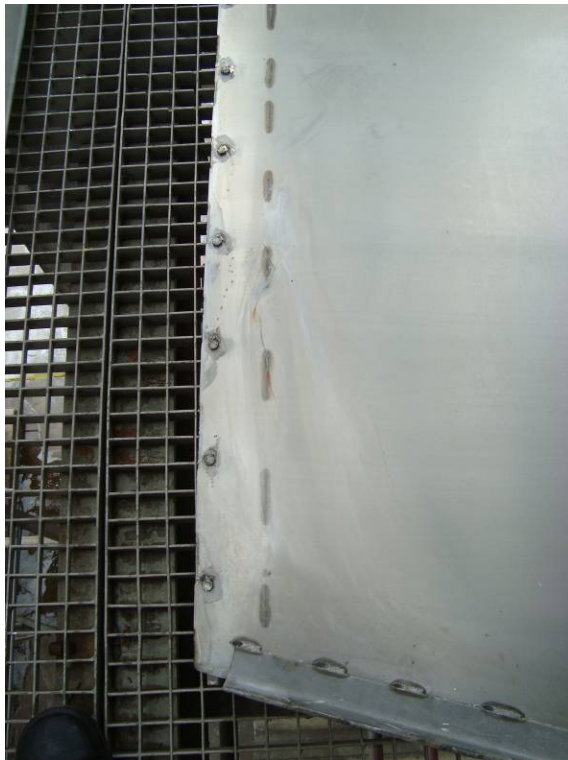
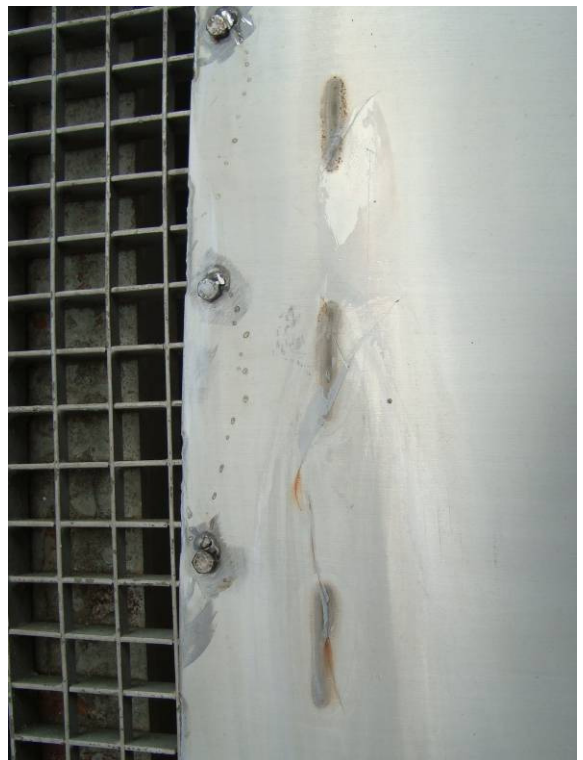
Figuras 2 e 3 – Ampliações da região fraturada.

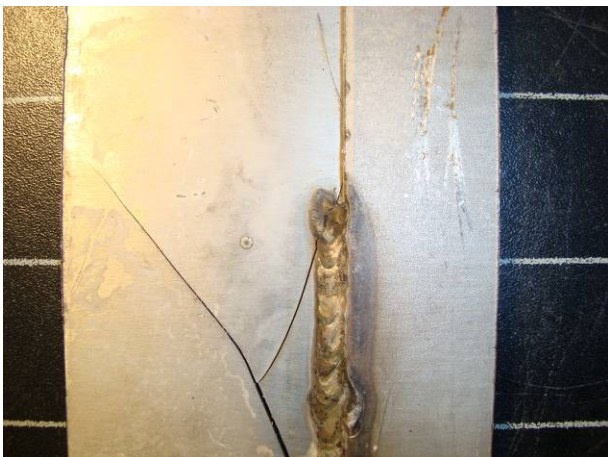
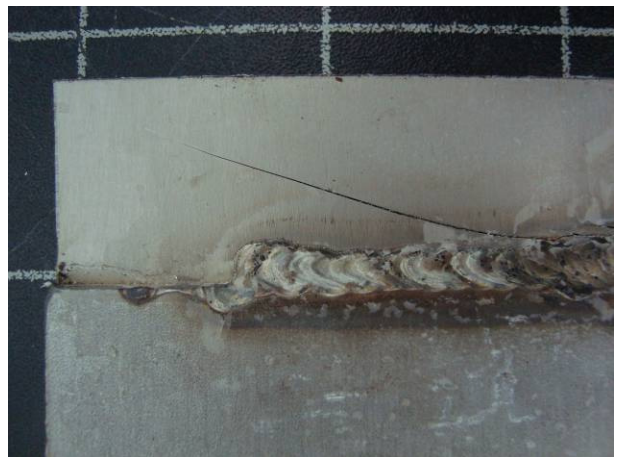
Figuras 6 e 7 – Ocorrência de trincas junto aos cordões de solda. Vista pelo lado posterior da chapa, mostrando o reforço instalado.

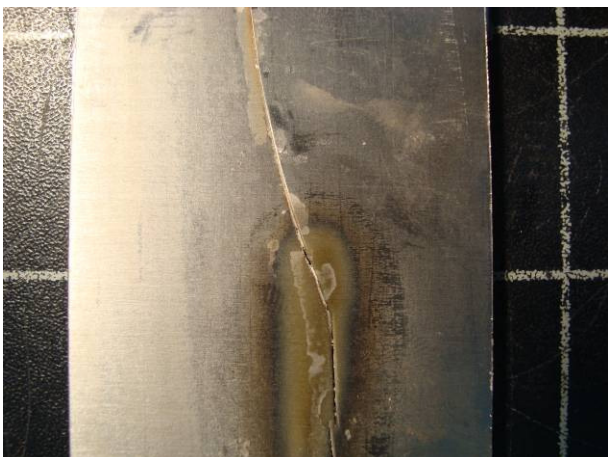
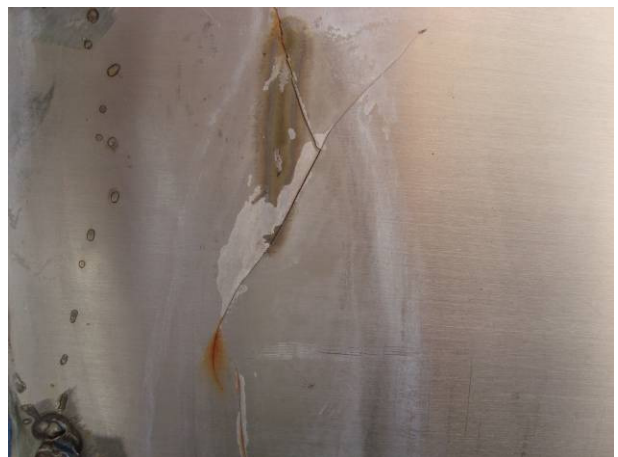
Figuras 8 e 9 – Trincas na chapa do defletor. Vista do lado frontal.

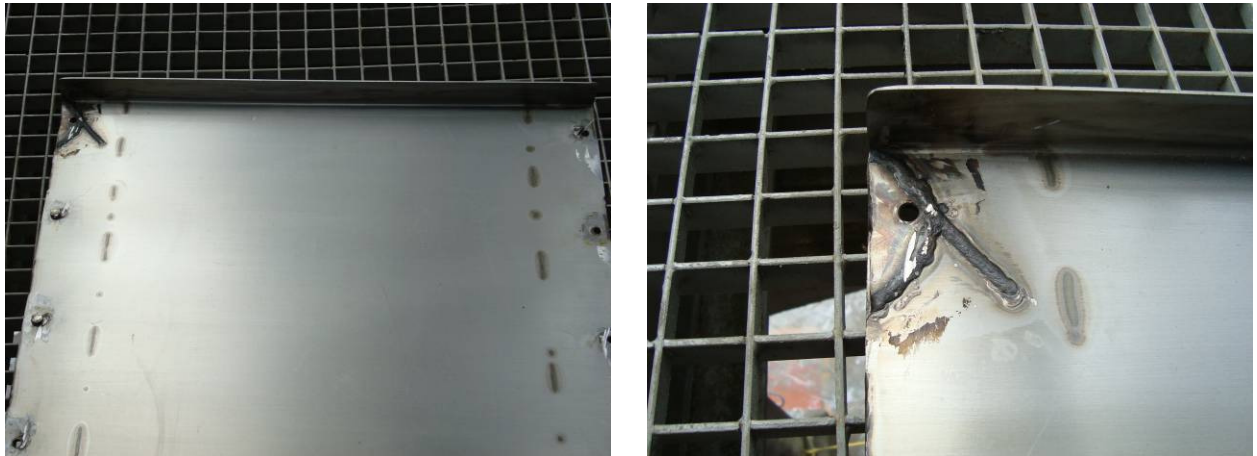
Figuras 1 e 2 – Fratura na porção superior da chapa reta do defletor, com perda de material.

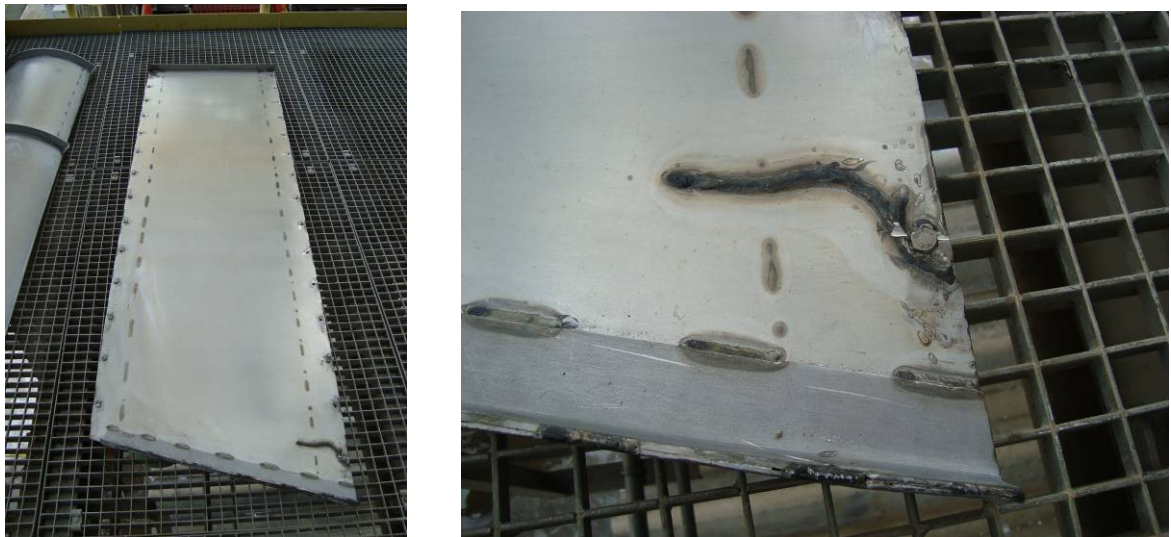
Figuras 3 e 4 – Fratura na porção inferior do componente.

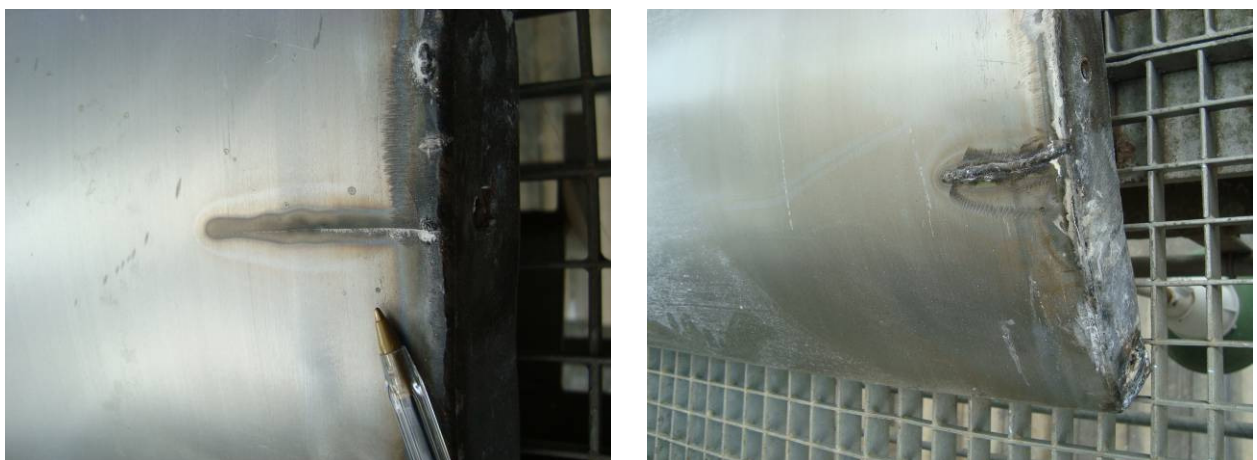
Figuras 5 e 6 – Fraturas ocorridas nos elementos semi-cilíndricos do conjunto defletor.

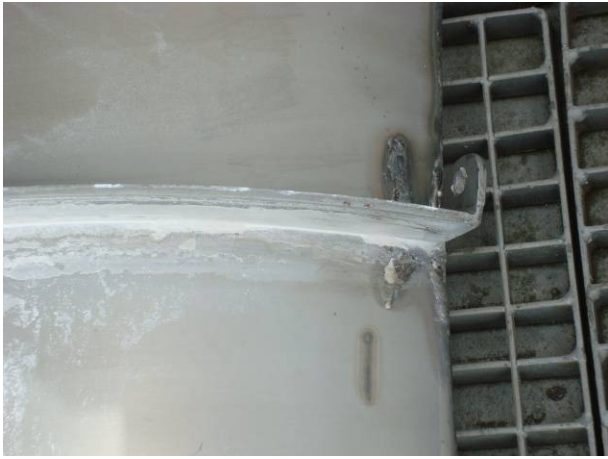
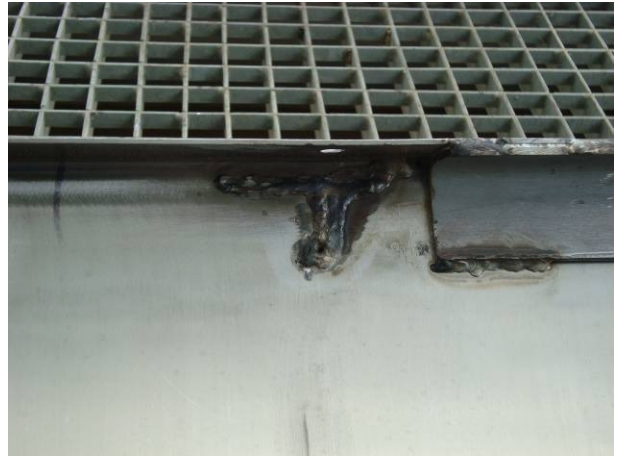
Figura 7 (esquerda) – Fratura ocorrida na porção intermediária do elemento semi-circular. Reparada com solda e coberta por um reforço. Figura 8 (direita) – Fratura na porção intermediária de elemento semi-circular, reparada com solda.
