Congresso Brasileiro de Patologia das Construções

ABORDAGEM DO RISCO EM MARQUISES: ESTUDO DE CASO DE QUATRO ACIDENTES NO RS

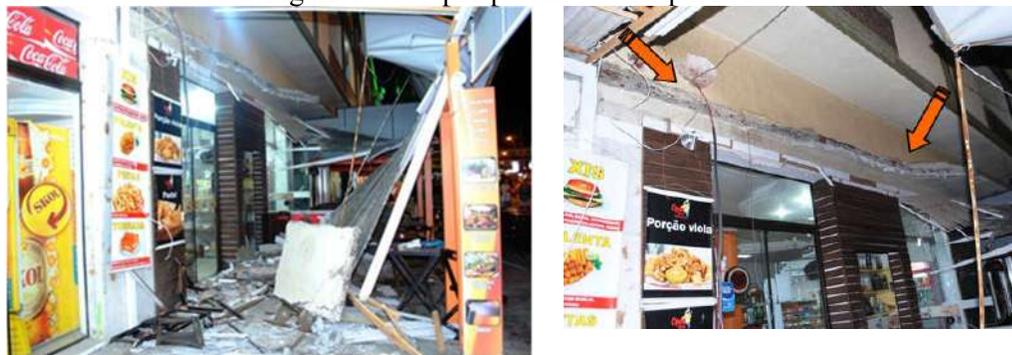
No verão de 2011 ocorreu um desabamento de parte de uma marquise de concreto armado, localizada em região central de Capão da Canoa, a cerca de 100 m da Av. Beira Mar. Como consequência do colapso, resultou uma vítima com lesões corporais. A Marquise A possuía, aproximadamente, 5,0 m de extensão, estando inserida na fachada de um prédio de uso residencial e comercial, acima do pavimento térreo, conforme apresentado na Figura 1.

Figura 1 - Colapso parcial da Marquise A

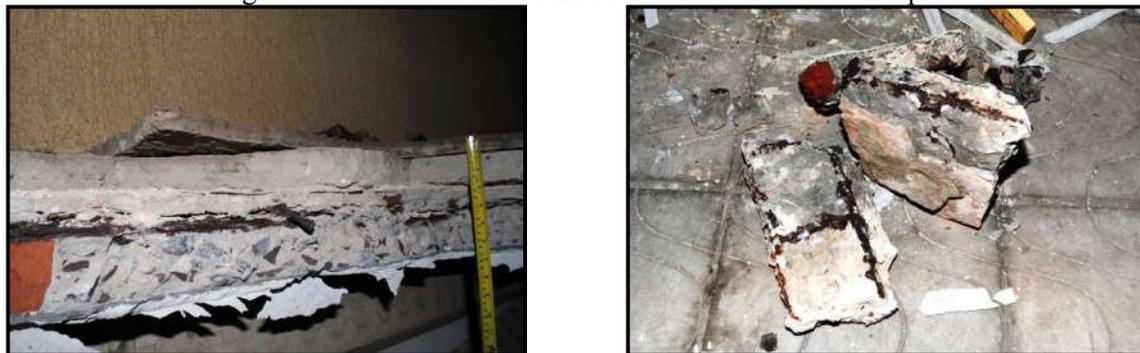
- A armadura principal, destinada a absorver o momento fletor da laje da marquise, possuía 2 cm de cobrimento e afastamento das barras de aço com espaçamento médio de 17 cm. Devido ao elevado grau de deterioração da armadura, seu diâmetro não pode ser identificado;

- A armadura do trecho ruído se mostrava totalmente comprometida em suas propriedades mecânicas, devido ao elevado grau de corrosão a que se encontrava submetido. Em extensas regiões ocorreu a perda praticamente total de sua massa.

Figura 2 - Detalhe da armadura do elemento estrutural colapsado

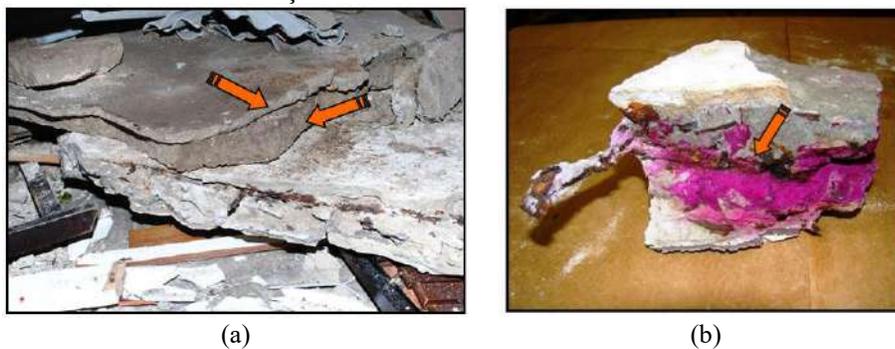
Através de inspeção do elemento desabado, constatou-se que o concreto armado da laje havia sido revestido por duas camadas superiores de argamassa de cimento e areia: uma com 5 cm e a outra camada com 2 cm de espessura média, provavelmente aplicadas em épocas distintas (Figura 3a). O perito aponta que este revestimento teria sido efetuado, possivelmente, como instrumento de impermeabilização da laje. Entretanto, se observava que não havia aderência entre as camadas

sobrepostas. Esta deficiência construtiva, segundo apontado pelo perito, caracterizada pela falta de coesão entre as camadas, permitiu que se originasse um ambiente de umidade permanente e o surgimento de cultura de insetos no local.

Para analisar a Marquise A, foram coletados fragmentos de peças do concreto. Essas peças foram submetidas a exames a fim de se verificar a profundidade de carbonatação e a presença de cloretos nas mesmas. De acordo com Souza (2017), o processo de carbonatação pode avançar pela presença de umidade constante, como consequência de chuvas. Vítório (2003) destaca outros fatores contribuintes para que o fenômeno se desenvolva com mais rapidez, tais como a quantidade de CO_2 do meio ambiente, a permeabilidade e a presença de fissuras no concreto. No teste de frente de carbonatação do concreto, utilizou-se uma solução de fenolftaleína, aspergida sobre uma superfície recém exposta da estrutura. As regiões não coloridas indicam a presença de concreto carbonatado. Foram detectadas regiões carbonatadas junto à posição onde outrora havia armadura, evidenciando a despassivação das armaduras naqueles pontos (Figura 3b).

Figura 3 - (a) Camadas de revestimento no elemento inspecionado (indicadas pelas setas) e (b) análise da frente de carbonatação com indicador colorimétrico de fenolftaleína

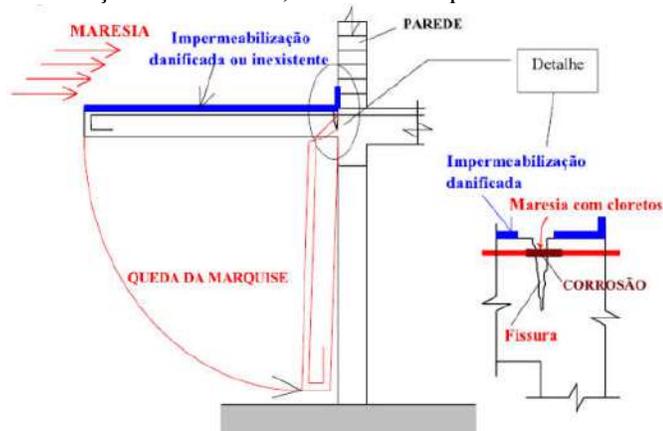
A falha no sistema de impermeabilização, de acordo com Thomaz (2003), permite que cloretos, através da maresia, penetrem no concreto por meio das fissuras de flexão na região de engaste da marquise, destruindo a camada passivadora da superfície das armaduras e possibilitando que a corrosão evolua rapidamente (Figura 5). O mesmo autor cita algumas soluções, nas fases de projeto e execução, que poderiam evitar esse problema, tais como garantir um maior cobrimento de concreto, rico em cimento e com bom adensamento, de forma a se obter permeabilidade mais baixa, e utilizar impermeabilização adequada, com manutenção permanente. Por fim, relata que alguns estudos em marquises existentes na orla marítima, que apresentavam armaduras corroídas, apontavam que poderia ser mais barato demolir as estruturas do que recuperá-las.

Figura 5 - Processo de fissuração do concreto, corrosão e ruptura de armaduras, e queda da marquise

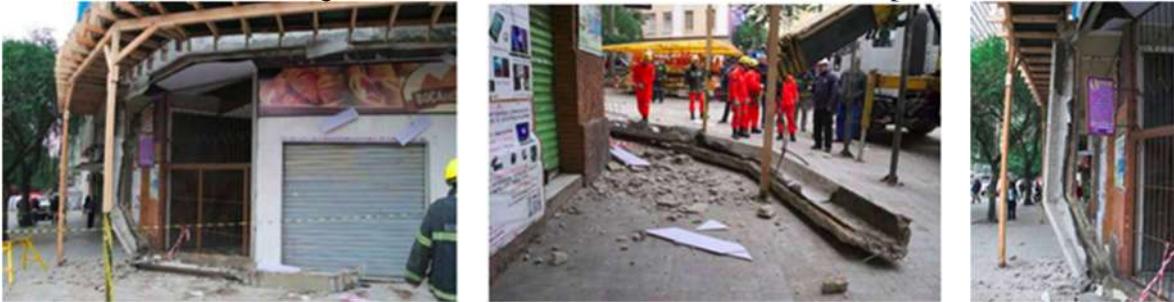
O desabamento da Marquise B, pertencente a um prédio de ocupação mista (comercial e residencial), ocorreu em área de intenso fluxo de pedestres, no centro de Porto Alegre, em 2016. No local, estaria ocorrendo uma obra de reforma da fachada do prédio (Figura 6). O sinistro teria ocorrido no início da manhã e, em consequência, uma vítima fatal que transitava pela via pública no momento do colapso. Conforme exposto no laudo, o prédio dispunha de um elemento estrutural em balanço, formado por laje e vigas invertidas em concreto armado, constituindo uma pequena cobertura em toda extensão da fachada, sobre o passeio público e protegendo as aberturas de acesso à uma galeria comercial e a outros conjuntos comerciais existentes no local.

Figura 6 - Vistas da estrutura desabada sobre a via pública

Sobre a bandeja de proteção utilizada durante a obra de reforma da fachada do prédio, na região onde ocorreu o colapso do elemento estrutural em tela, havia sacos depositados, contendo calças e pastilhas removidas da fachada, além de um andaime suspenso, estando a borda interna da bandeja apoiada sobre o elemento estrutural em balanço, gerando carga acidental. Situação semelhante a este caso é descrita por Gonçalves (2011), que aponta ser comum a sobrecarga em marquises durante reformas em fachadas, sendo frequente a instalação de andaimes sobre marquises, muitas vezes, sem a utilização de escoramento sob estas. Destaca, também, situações nas quais estes andaimes recebem materiais de construção e operários, o que incrementa a carga e, consequentemente, o risco envolvido. Adicionalmente, aponta outro risco comum no caso de reformas, que é o depósito de entulhos sobre as marquises. Tais descrições foram constatadas no caso em tela envolvendo a Marquise B, e contribuíram para o colapso da estrutura.

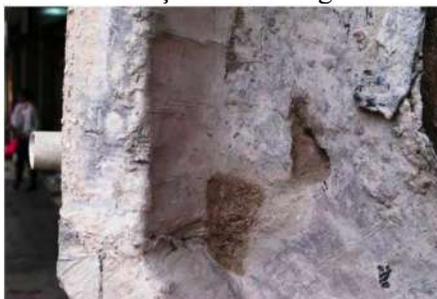
peças, dentre outras. Na análise da Marquise B, constatou-se que as instalações de drenagem de águas pluviais (tubulações de escoamento), tanto na estrutura colapsada quanto na estrutura que permaneceu aposta à fachada do prédio, encontravam-se obstruídas pelo material utilizado no recobrimento e impermeabilização (Figura 7), resultado de ações de manutenção predial anterior, proporcionando o acúmulo de água sobre a laje quando da ocorrência de precipitação atmosférica e, por conseguinte, sobrecarga.

Figura 7 - Tubulações de drenagem obstruídas

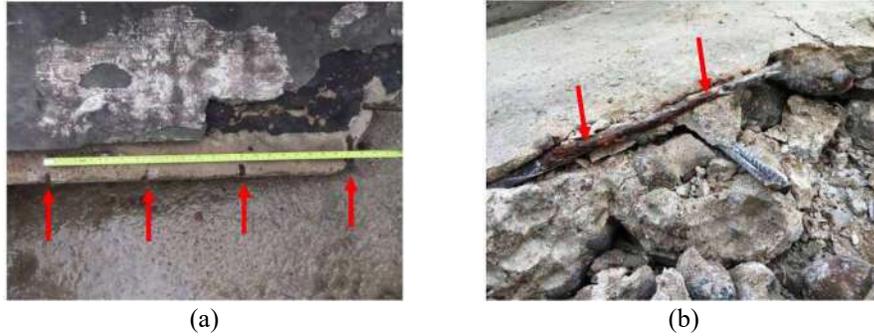
Figura 8 – (a) Posições da ferragem de ancoragem no elemento colapsado (setas) e (b) barra de aço da Marquise B apresentando corrosão localizada

Segundo Helene (1993), a corrosão das barras de engastamento de uma marquise é um tipo de corrosão sob tensão, processo este que ocorre mais rápido do que o convencional, formando uma macro célula de corrosão sob tensão. Assim, o aço enfraquece na seção da fissura onde está corroído e rompe, sem aviso, por corrosão intergranular. Como causa do colapso da Marquise B, inferiu-se que o desabamento abrupto do elemento estrutural em balanço ocorreu devido à corrosão da armadura, sobretudo na região do engaste da estrutura. Foram destacados, como elementos contribuintes, a falta de manutenção adequada, agravada pela sobrecarga imposta à estrutura em intervenções previamente realizadas, culminando com o colapso do elemento ao ser aplicada carga acidental na estrutura, que já se encontrava em condições precárias de estabilidade.

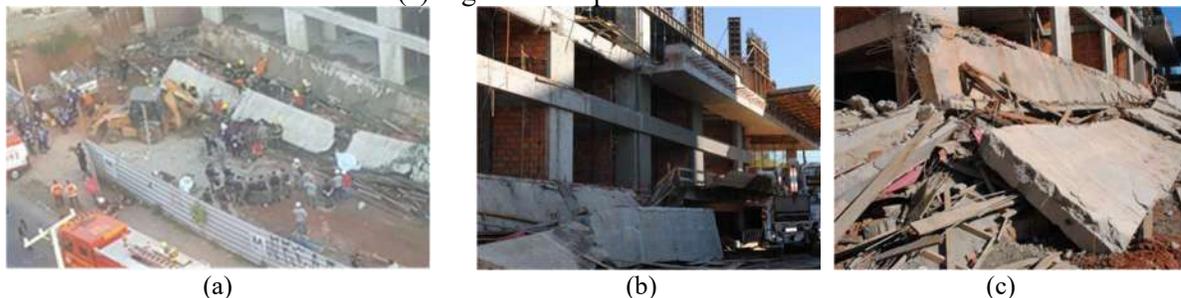
A Marquise C, pertencente a um prédio em construção na cidade de São Leopoldo, desabou no ano de 2017, resultando em duas vítimas fatais e três operários feridos (Figura 9a). A parte desabada teria sido concretada 45 dias antes do desabamento e mediria, aproximadamente, 33 m de comprimento, estando situada na altura do piso do quarto pavimento do prédio em construção. Elemento construído com laje de concreto armado, suportado por seis vigas invertidas em balanço, engastadas em pilares do prédio. Apresentava duas vigas longitudinais, que compunham a base de uma floreira existente na extremidade externa da estrutura, construída em concreto armado e alvenaria, de dimensões e tipologia construtiva semelhante ao trecho de marquise do bloco direito da edificação (Figura 9b). Na ocasião do desabamento, estava sendo concretada a parte superior da floreira da marquise do bloco esquerdo. Durante a queda, houve o impacto da Marquise C com uma segunda marquise, localizada em um pavimento inferior que, embora colapsada pelo impacto, permaneceu vinculada à estrutura do prédio através de sua armadura de ancoragem (Figura 9c).

Figura 9 - (a) Vista geral de marquise desabada durante construção de prédio, (b) tipologia do elemento e (c) segunda marquise existente

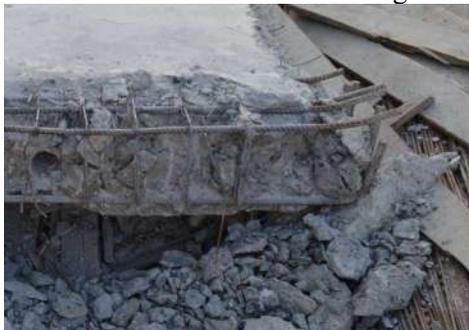
A viga da extremidade esquerda da Marquise C foi a única que permaneceu vinculada ao seu pilar de ancoragem; as demais vigas de sustentação da marquise romperam integralmente o vínculo com seus pilares de ancoragem. Nos pontos de ancoragem das vigas aos pilares, houve desagregação relativamente superficial do concreto, indicando baixo comprimento de ancoragem da armadura das vigas (Figura 10). De acordo com Medeiros e Grochoski (2007), o posicionamento das armaduras deve ser executado garantindo a conformidade com o projeto, pois o não cumprimento rigoroso do projeto pode dar causa ao desabamento de uma marquise. Problemas originados na fase executiva das estruturas, como erros de leitura e interpretação de projetos e trânsito de operários sobre as armaduras podem ocasionar falhas no posicionamento de armaduras negativas, amassamento ou deslocamento de posição (GONÇALVES, 2011).

Figura 10 - Armadura na extremidade de ancoragem de uma das vigas

A perícia apontou que a Marquise C desabou de forma abrupta, tendo todo o processo de colapso levado apenas 3 segundos. As armaduras expostas das vigas nos pontos de ancoragem aos pilares não mostravam sinais de que foram estruturalmente solicitadas, não apresentando rupturas ou deformações por esforços de tração. A conclusão foi de que o desabamento da Marquise C ocorreu em consequência de comprimento insuficiente da armadura negativa na região de ancoragem. Segundo analisado, as cinco vigas que colapsaram e desabaram junto com a Marquise C apresentavam comprimentos de ancoragem da armadura negativa entre 30% e 38% dos comprimentos especificados em projeto.

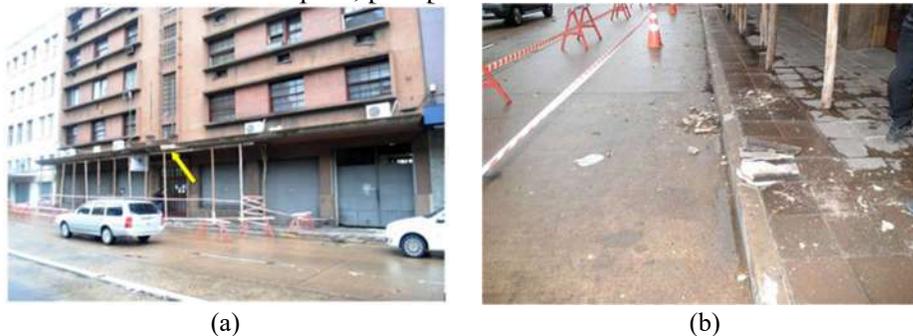
O caso envolvendo a Marquise D ocorreu na cidade de Porto Alegre, em 2012, em avenida de intenso fluxo de veículos e pedestres. O edifício comercial, estava em reforma, apresentava uma marquise em concreto armado, localizada no primeiro pavimento acima do térreo, dotada de revestimento do tipo *fulget*, aplicado sobre emboço, em sua borda frontal e superfície inferior (Figura 11a). Em dado momento, ocorreu um deslocamento de material que revestiria a Marquise D (Figura 11b), atingindo uma pessoa que transitava pelo local, a qual restou com lesões corporais.

Figura 11 - (a) Marquise desabada durante construção de prédio e (b) material de revestimento da marquise, precipitado sobre a via

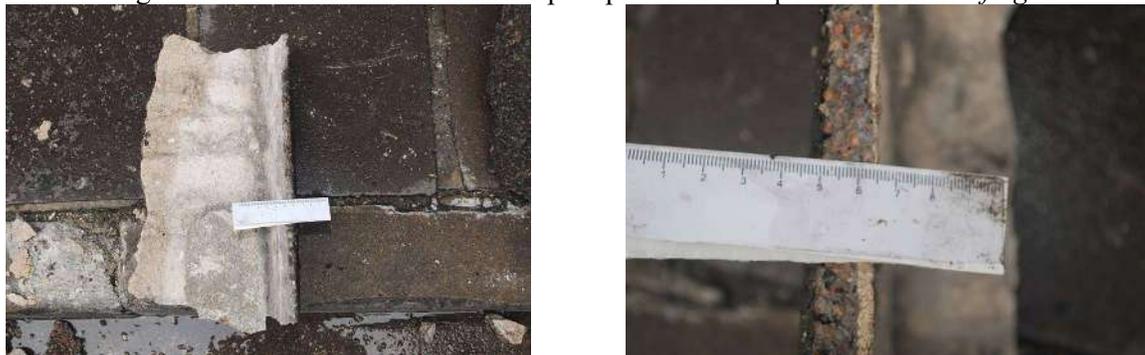
Através do exame da estrutura e dos vestígios apresentados, foi constatado que ocorreu um desprendimento de material que revestia a estrutura da Marquise D, que media cerca de um metro de extensão longitudinal, sobre a via pública e o passeio público. O material precipitado tratava-se de emboço (argamassa aplicada sobre chapisco com função de regularização da superfície) revestido com camada de aproximadamente 1,5 cm de *fulget* (também conhecido por granito lavado, é um tipo de revestimento de aparência rústica, produzido com cimento, mármore, granitos naturais, aditivos granulados de calcário, entre outros materiais) que recobriam o bordo frontal da marquise (Figura 12). O trabalho concluiu que o desprendimento e consequente precipitação de emboço revestido com *fulget*, foi causado pela perda de aderência de parte do emboço.

Figura 12 - Material de revestimento precipitado da marquise e detalhe do *fulget*
