**UNIVERSIDADE FEDERAL DO RIO GRANDE DO SUL
ESCOLA DE ENGENHARIA
CURSO DE ENGENHARIA CIVIL**

**MAPEAMENTO DE MANIFESTAÇÕES PATOLÓGICAS EM
EDIFICAÇÃO INDUSTRIAL ANTIGA NA CIDADE DE
CACHOEIRA DO SUL/RS**

Trabalho de Conclusão de Curso apresentado à Comissão de
Graduação do Curso de Engenharia Civil da Escola de Engenharia
da Universidade Federal do Rio Grande do Sul, como parte dos
requisitos para obtenção do título de Engenheira Civil

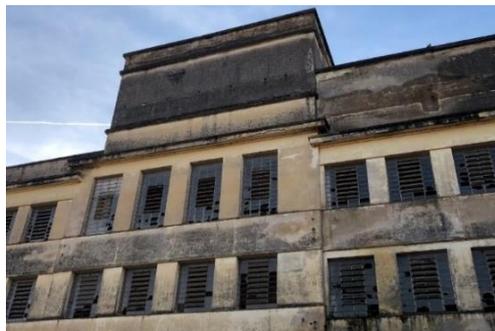
Figura 17 - Manchas no revestimento da fachada sul

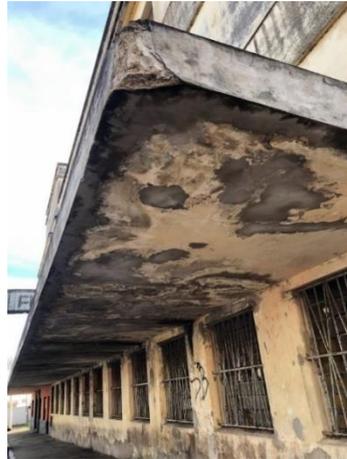
Na marquise leste, identificou-se uma pingadeira, responsável por reduzir a percolação de água pelas bordas, com isso evitando maiores danos por manchamento. Acredita-se que a marquise sul seguiu o mesmo padrão de construção, porém nela foram executados reparos com argamassa e no processo também foi preenchida a pingadeira, o que pode ainda favorecer a formação de novas patologias.

Figura 18 - Manchas no revestimento da marquise sul

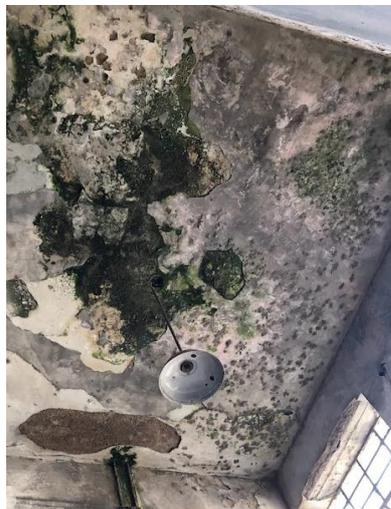
Nos ambientes internos, foram identificadas pequenas manchas pretas próximas entre si nas superfícies dos elementos construtivos, manifestações nítidas de colonização de fungos nos revestimentos.

Figura 19 - Manchas pretas circulares no revestimento da laje

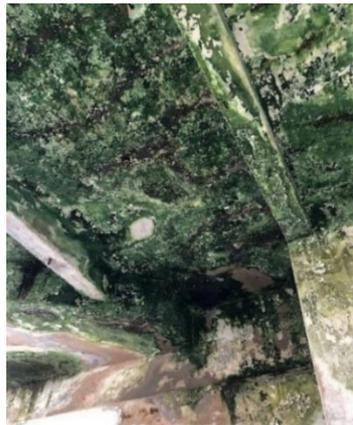
Ainda nas salas administrativas da edificação, foi constatada predominância de manchas esverdeadas espalhadas em bases de lajes e vigas, evidenciando formações de musgos nas estruturas. Observou-se que a deterioração dos ambientes aumentou progressivamente quanto mais próximo se encontrava o pavimento do topo da edificação. Sob perspectiva horizontal, os locais mais afetados pelo manchamento foram a região das áreas administrativas e dos alojamentos, devido ao estado de completa destruição em que se encontravam os telhados.

Figura 20 - Manchas pretas e esverdeadas na parte inferior de laje.

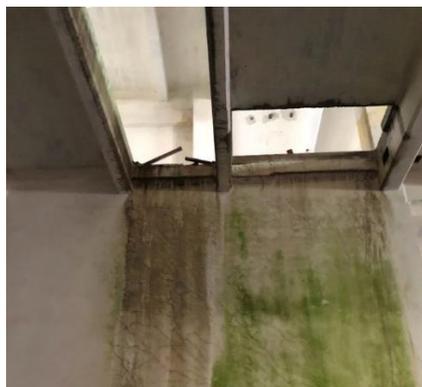
Além da infiltração pelos poros e fissuras dos elementos estruturais, foram identificados elementos-chave que favorecem a passagem da água por todos os ambientes da edificação: as aberturas entre pavimentos e instalações utilizadas para as atividades industriais. Na figura 21, observa-se uma concentração de manchas causada pelo acúmulo de umidade nas proximidades dos elementos embutidos nas lajes. Em menor número, também foram constatadas manchas marrons devido ao escoamento do produto corrosivo e danos nas proximidades de infiltrações provenientes de vazamentos de tubulações hidrossanitárias.

Figura 21 - Concentração de danos nas proximidades de aberturas na laje

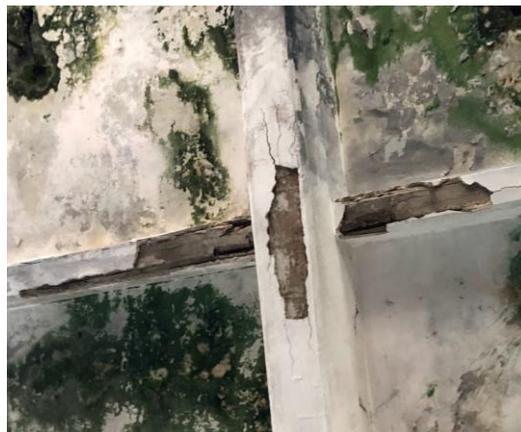
Figura 23 - Vista inferior de vigas com indícios de corrosão

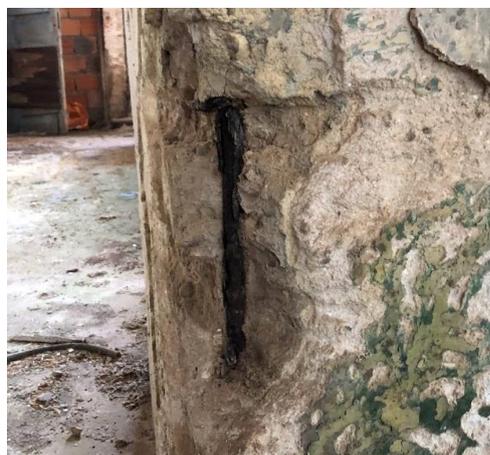
Figura 24 - Armadura exposta com indícios de corrosão

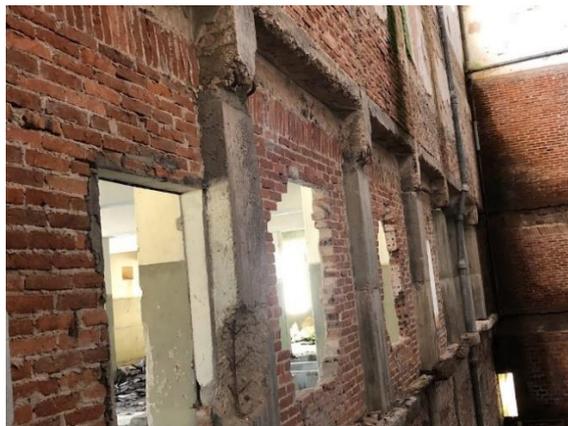
No ambiente do silo, de pavimento triplo, também foi identificada corrosão. Em um dos pilares, verificou-se a flambagem da armadura vertical, possivelmente em decorrência da reação corrosiva nos estribos. Devido às tensões geradas, o elemento perdeu boa parte da sua seção. Entre as delimitações de pavimentos, percebeu-se uma variação na seção dos pilares, formando quinas. Por serem sensíveis à formação de tensões, estes pontos foram fortemente afetados pela corrosão, o que pode acarretar problemas de ancoragem entre os elementos. Em razão da expansão corrosiva, houve também deslocamentos nesta região, como se observa na figura 25.

Figura 25 - Estruturas de concreto armado deterioradas

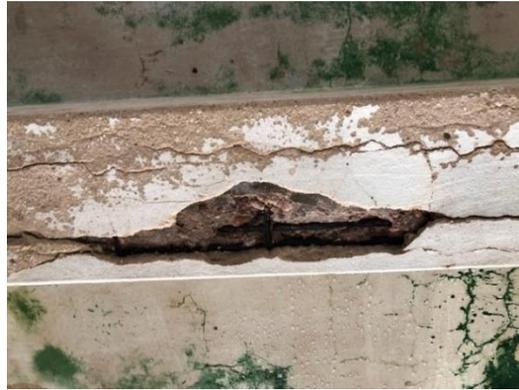
De maneira generalizada na edificação, observou-se um padrão de corrosão das armaduras positivas nas vigas em maior contato com a umidade proveniente da cobertura. Evidencia-se na figura 26 que a fissuração da estrutura ocorreu exatamente no alinhamento das barras e se expandiu conforme progressão da reação corrosiva, ocasionando o deslocamento do cobrimento e exposição da armadura. Este padrão patológico foi identificado principalmente nas áreas administrativas e de alojamentos, onde se constatou maior gravidade de problemas com estanqueidade.

Figura 26 - Fissuração e deslocamento na base de viga

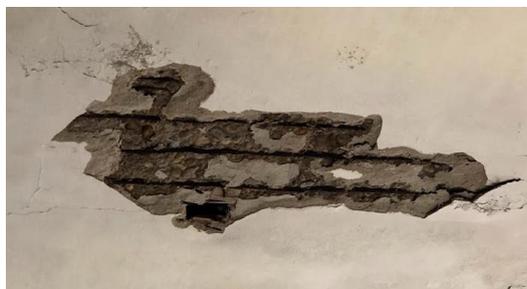
Outro fator desencadeador da corrosão identificado foi a falta de cobrimento das armaduras, principalmente em lajes. Na edificação analisada, notaram-se diversos pontos em que a camada de proteção entre a armadura e a superfície da estrutura era inferior à metade da indicação normativa atual. Em alguns pontos, foi identificado cobrimento nulo, com exposição total das barras às condições ambientais.

Figura 27 - Armadura corroída sem cobrimento

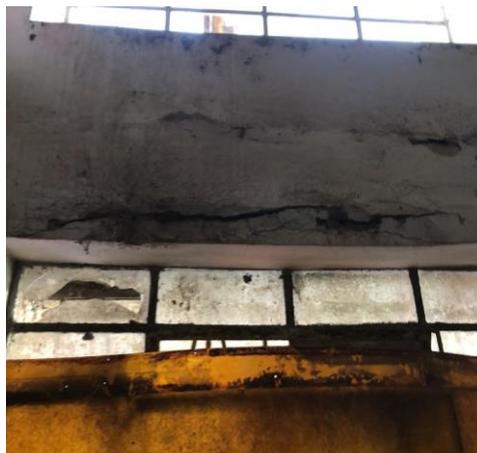
Na viga de ancoragem da marquise sul, pôde-se observar indícios de entrada de água e corrosão pelo ambiente interno. Portanto, constata-se que a armadura que ancora a laje em balanço encontra-se amplamente suscetível à deterioração.

Figura 29 – Indícios de corrosão na viga de ancoragem da marquise sul

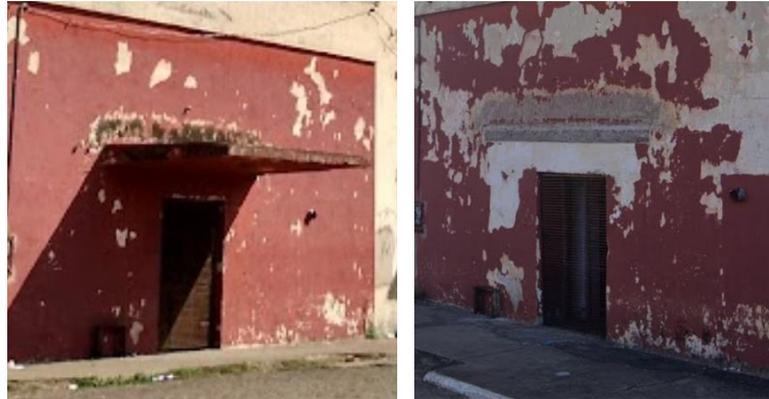
Na fachada leste, havia uma marquise sobrepondo o acesso ao salão principal. O elemento foi retirado, possivelmente em decorrência da constatação de risco estrutural.

Figura 30 – Fachada leste antes (a) e após (b) retirada de marquise

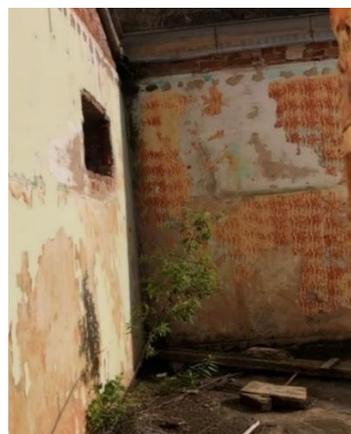
Figura 31 - Presença de vegetação e deterioração completa do telhado nos antigos dormitórios.

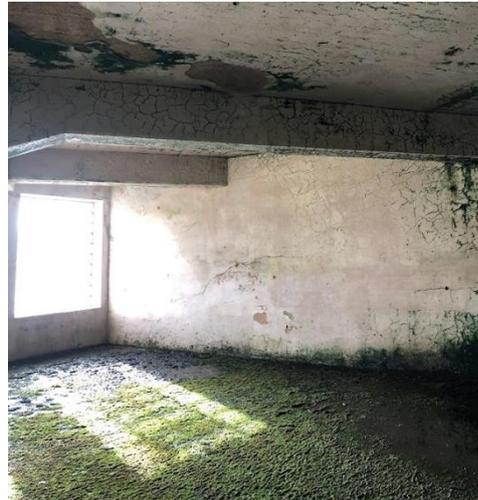
Nas salas inferiores, formaram-se ambientes muito úmidos, com água empoçada na laje e proliferação de musgo. Além disso, os locais possuem condições ideais para reprodução de mosquitos, oferecendo risco de doenças à população do entorno.

Figura 32 - Ambiente úmido com presença de limo

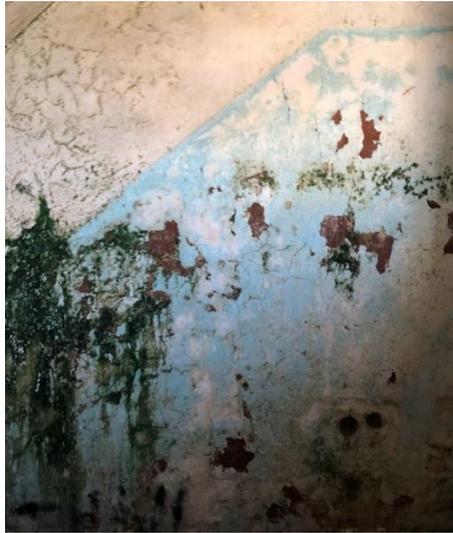
Figura 33 - Fissuras mapeadas em revestimento.

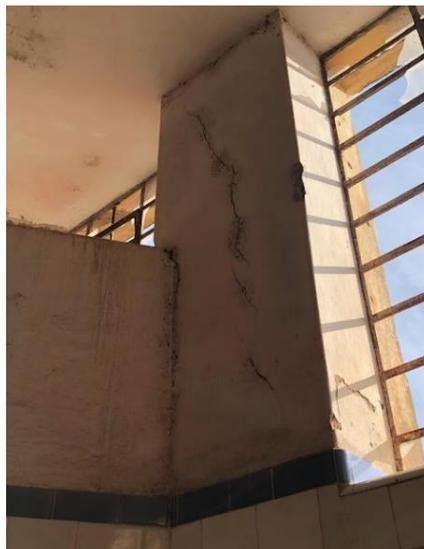
Na área dos vestiários, notou-se a presença de fissuras inclinadas nos revestimentos dos pilares em contato com o ambiente externo. Atribui-se como causas prováveis a umidade, devido à proximidade com esquadrias deterioradas e, principalmente, a variação térmica na argamassa. Na figura 34, observa-se a forte incidência solar, que pode ter contribuído para o processo de fissuração.

Figura 34 - Fissuras inclinadas em revestimento de pilar.

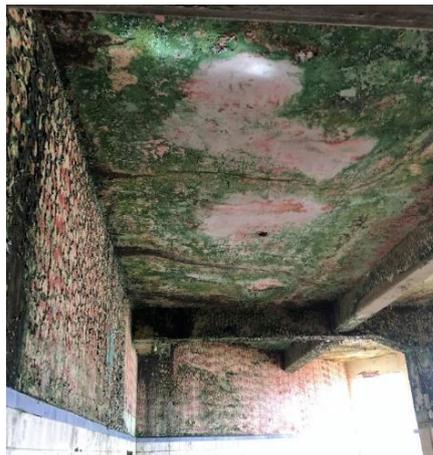
Figura 35 – Manchas escuras e biodeterioração

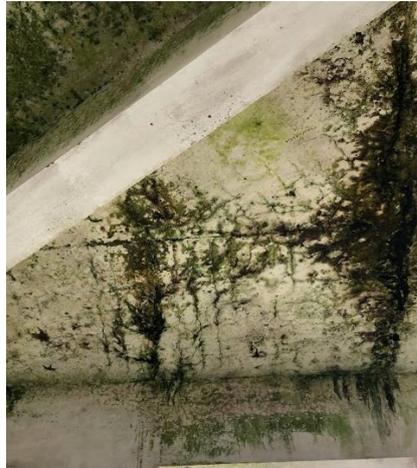
Figura 36 - Fissuras no alinhamento das armaduras positivas com pigmentação verde e marrom

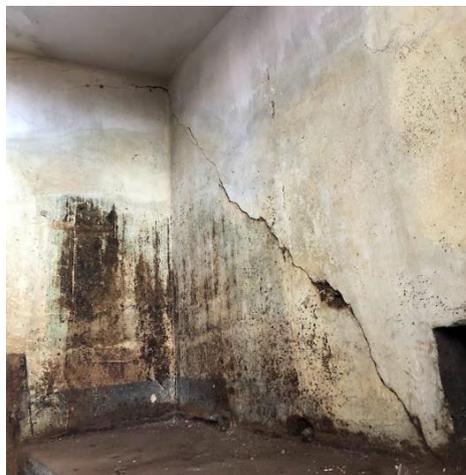
Figura 37 - Trica inclinada em alvenaria

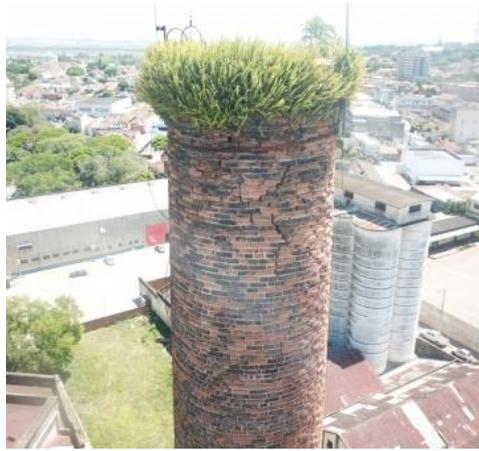
Figura 38 – Trinca no topo da chaminé

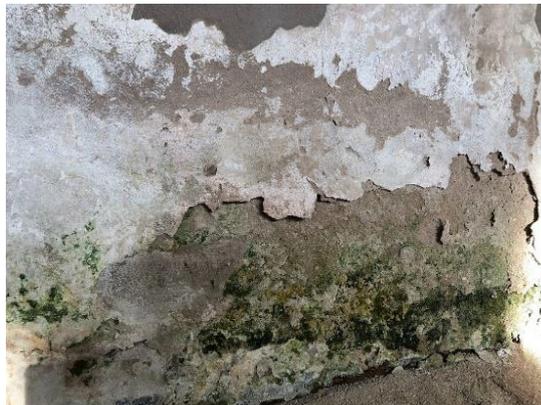
Figura 39 - Desprendimento do revestimento impulsionado pela umidade por capilaridade

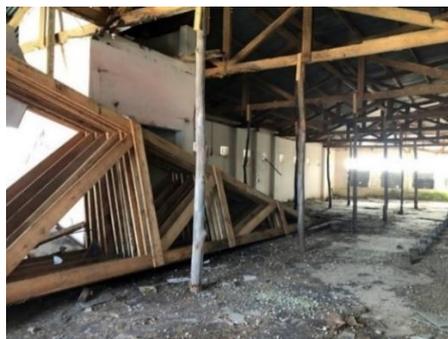
Figura 43 – Escoramento do telhado e armazenamento de treliças para substituição

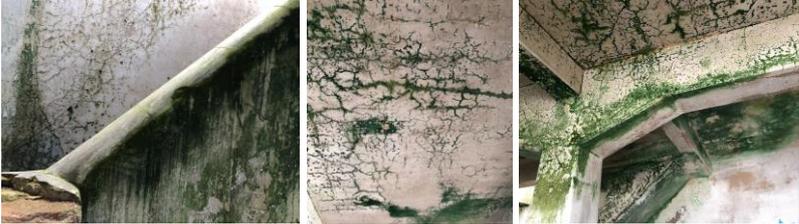
FICHA DE IDENTIFICAÇÃO DE MANIFESTAÇÕES PATOLÓGICAS 33/52	
<p>Registro gráfico:</p>

<p>Manifestações Patológicas: Fissuras mapeadas, manchas e musgo.</p> <p>Componente afetado: Escada e revestimentos de parede, laje e viga.</p> <p>Local: Salas administrativas.</p> <p>Pavimento: Terceiro pavimento.</p> <p>Possíveis causas:</p> <ul style="list-style-type: none"> • Retração da argamassa devido aos movimentos higroscópicos do ciclo de "molha e seca". • Musgo e pigmentação verde decorrentes da proliferação de organismos vegetais no pavimento superior e carregamento pela percolação da água através dos poros das lajes e abertura da escada. <p>Sugestão de intervenção:</p> <ul style="list-style-type: none"> • Limpeza química dos revestimentos para remoção do musgo e da pigmentação; • Aplicação de tinta flexível com tela metálica. Substituição do revestimento nos locais mais atingidos, como a parede da escada, e repintura.
