**MANIFESTAÇÕES PATOLÓGICAS EM INSTALAÇÕES HIDROSSANITÁRIAS:
ANÁLISE DE OCORRÊNCIAS EM UMA CONSTRUTORA DE GRANDE PORTE
VISANDO A MELHORIA CONTÍNUA DE PROCESSOS**

Trabalho de Conclusão de Curso
apresentado à Comissão de Graduação do
Curso de Engenharia Civil da Escola de
Engenharia da Universidade Federal do Rio
Grande do Sul, como parte dos requisitos
para obtenção do título de Engenheiro Civil.

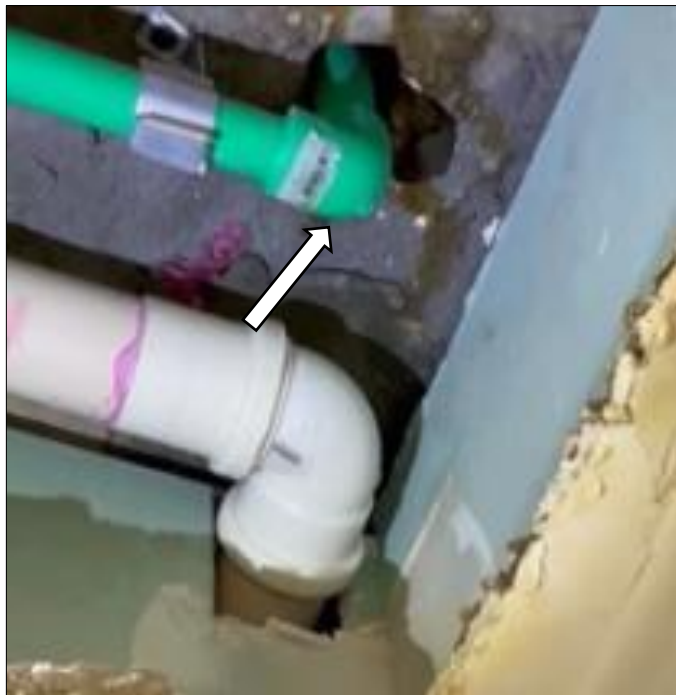
Contudo, mesmo seguindo todos os processos de testagem e de qualidade durante as etapas de execução, o subgrupo de vazamento é o que mais registra falhas de processos, quando observado os dados de assistência técnica. A figura 9 está mostrando a ocorrência de um chamado de vazamento em instalações de água, motivado pela má conexão entre os elementos hidráulicos – processo de soldagem. Como as instalações de água e esgoto desse empreendimento estão contidas no forro rebaixado imediatamente no pavimento inferior, foi necessário intervir em duas unidades para solucionar a falha.

Figura 9 – Vazamento em instalações de água causadas pela falha no processo de soldagem. Indicação presente na figura aponta o vazamento.

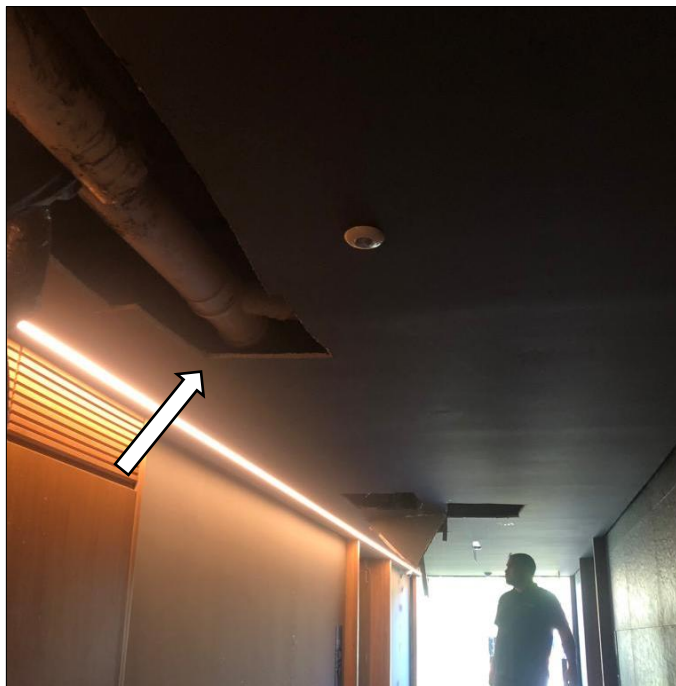
Na figura 10 está mostrado o atendimento de um chamado para corrigir um vazamento existente na instalação de esgoto pluvial de um empreendimento. Nesse caso, foi necessário abrir diversos trechos do forro da circulação do pavimento, para realizar o reparo. Após finalizar o ajuste do chamado foi necessário realizar o fechamento do forro e pintar novamente a circulação.

Figura 10 – Conserto em vazamento em instalações de esgoto pluvial, conforme indica a seta.

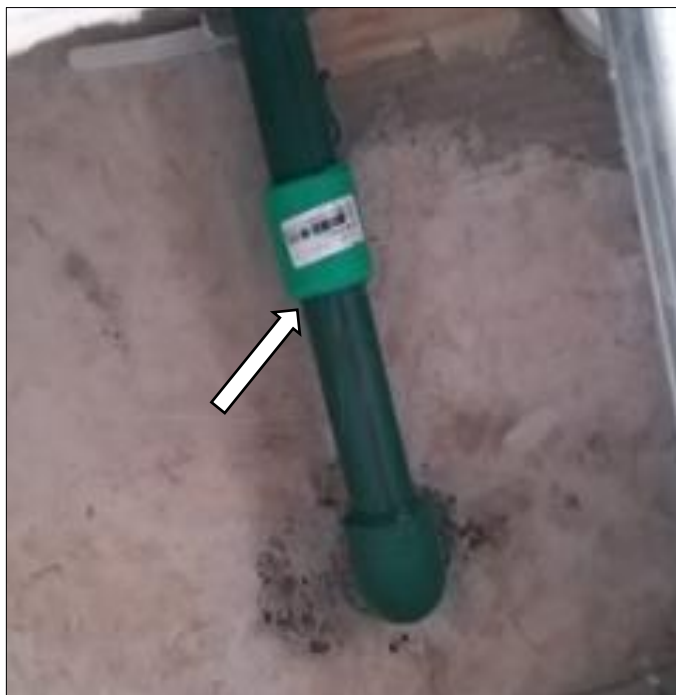
Conforme os procedimentos estabelecidos pela empresa e pelos fornecedores de material, não pode haver uso de tubulação de duas marcas diferentes nas instalações, uma vez que cada uma tem suas peculiaridades e produtos específicos, como colas e processos de união.

Na figura 11, foi mostrado uma ocorrência de assistência técnica, no qual havia vazamento na interface da luva e da tubulação. Nesse caso, porém, no momento da execução, foi utilizado materiais de fornecedores diferentes, o que ocasiona a perda da garantia fornecida e compromete a integridade do sistema, uma vez que não foi utilizado os produtos adequados para a instalação.

Figura 11 – Vazamento ocorrido pela utilização de materiais de fornecedores diferentes. Os diferentes tons de verde apontados pela seta indicam que são fornecedores distintos.

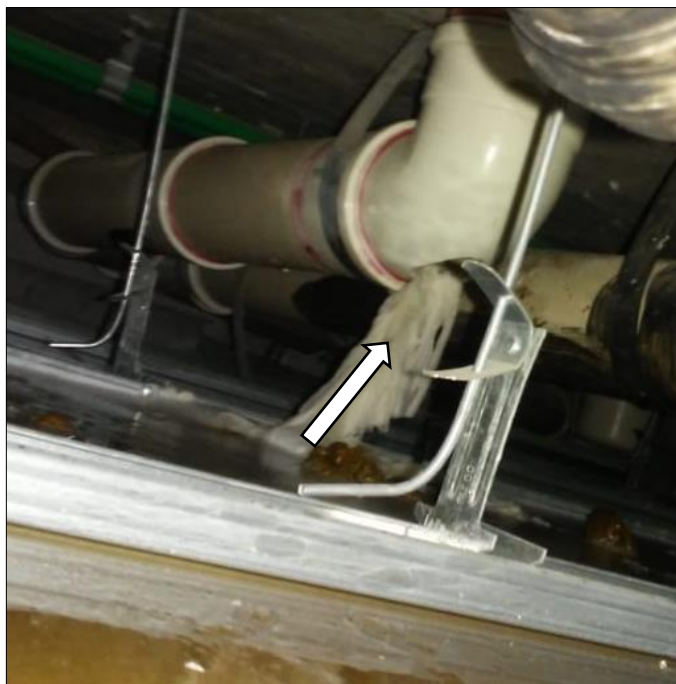
As reclamações relacionadas a vazamentos estão, muitas vezes, associadas a perdas materiais, uma vez que a unidade se encontra ocupada e o vazamento pode danificar mobiliário e forro, como mostra a figura 12. Nessa situação, houve o rompimento da curva da tubulação e todo material que estava na tubulação ficou sobre o forro de gesso acartonado.

Figura 12 – Ocorrência de rompimento da curva existente no ramal de esgoto. As setas indicam a localização do vazamento e o acúmulo de material no forro.

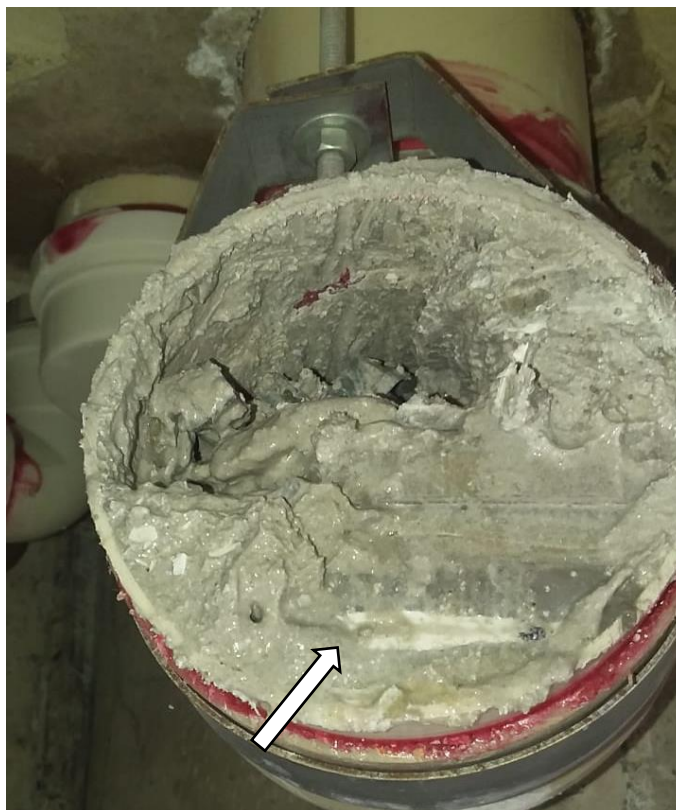
Todo processo de testagem de água e esgoto, descrito no item de vazamentos – item 5.3.1 –, também se aplica para identificar possíveis entupimentos nas redes. Como o processo de execução de instalações hidráulicas inicia junto ao início da execução da obra, muitos dos serviços sucessores podem influenciar no entupimento da rede, principalmente serviços que necessitam de argamassa, como assentamento de blocos cerâmicos, chapisco, reboco, gesso corrido e assentamento de cerâmica. Segundo Carvalho Júnior (2021), a causa mais comum de entupimento ocorre pelo acúmulo de material constituído de carbonato de cálcio – calcita. Mesmo seguindo todo o processo de testagem, o setor de assistência técnica identifica situações de entupimento como evidencia-se nas figuras 17 e 18.

Figura 17 – Entupimento de ramal de descarga decorrente do acúmulo de argamassas, como aponta a seta. DN = 100 mm.

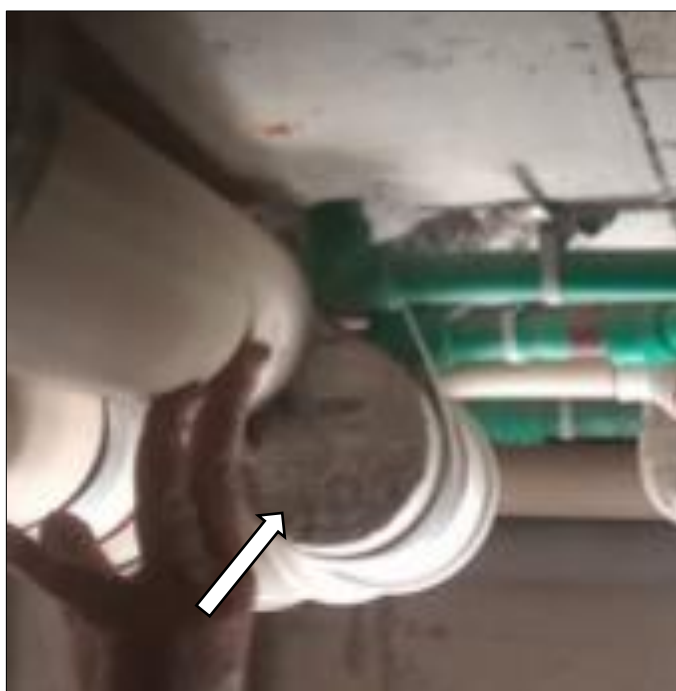
Figura 18 – Entupimento de ramal de descarga decorrente do acúmulo de argamassas, como indica a seta. DN = 100 mm.

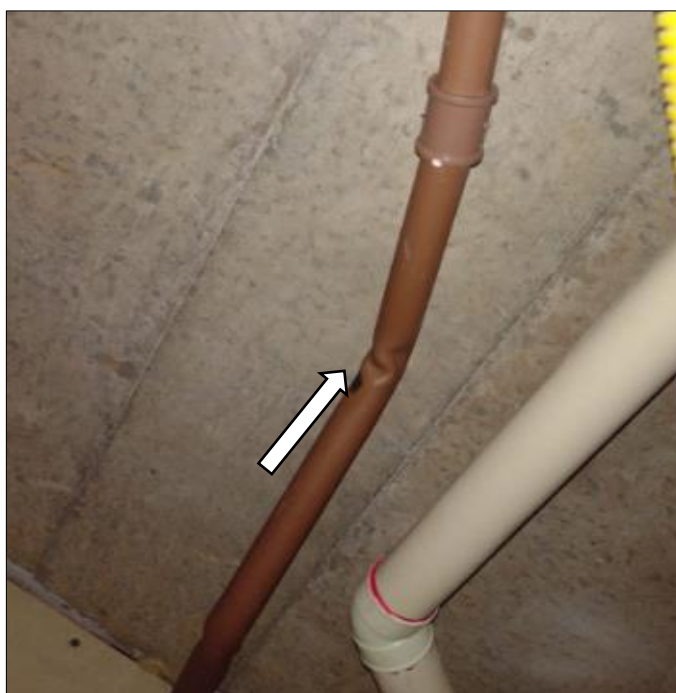
Figura 19 – Estreitamento de uma tubulação de dreno de ar-condicionado de um empreendimento entregue. Tubulação de 25 milímetro de diâmetro nominal.

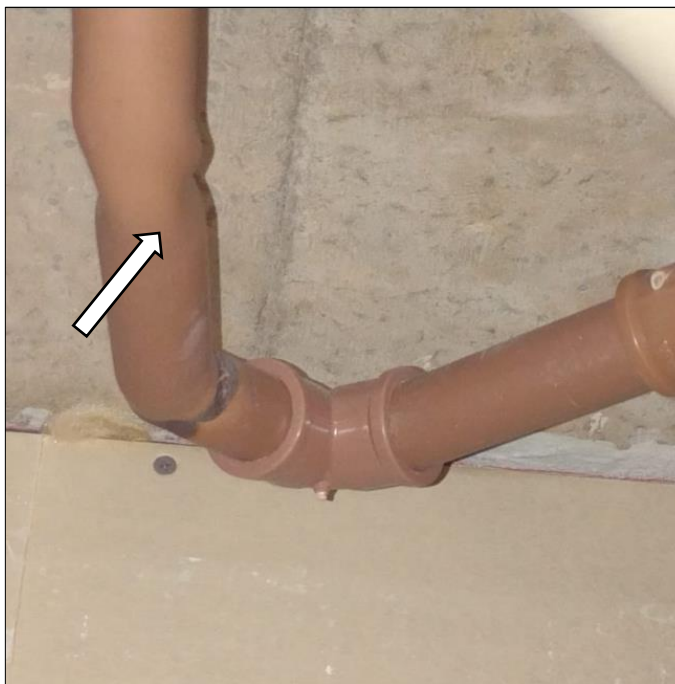
Figura 20 – Estreitamento de uma tubulação de um empreendimento entregue.

A construtora conta com procedimentos de testagem, para reduzir esse tipo de situação, identificando tanto possíveis vazamentos, quanto entupimentos dos sistemas de instalações hidráulicas. Contudo, esse teste também poderia ser realizado junto a data de entrega do empreendimento, uma vez que os serviços realizados na sequência podem contribuir com a ocorrência de entupimento. Assim, sugere-se tornar procedimento padrão a aplicação um segundo teste de estanquidade dos sistemas, próximo da data de entrega da unidade, com intuito de identificar possíveis entupimentos. Também é importante que as equipes recebam a orientação com relação ao tamponamento das passagens, ao longo das execuções, para evitar a entrada de material, como exemplifica a figura 21. Do mesmo modo, as equipes devem estar treinadas e cientes da necessidade de atender e respeitar as informações contidas nos projetos e procedimentos da empresa.

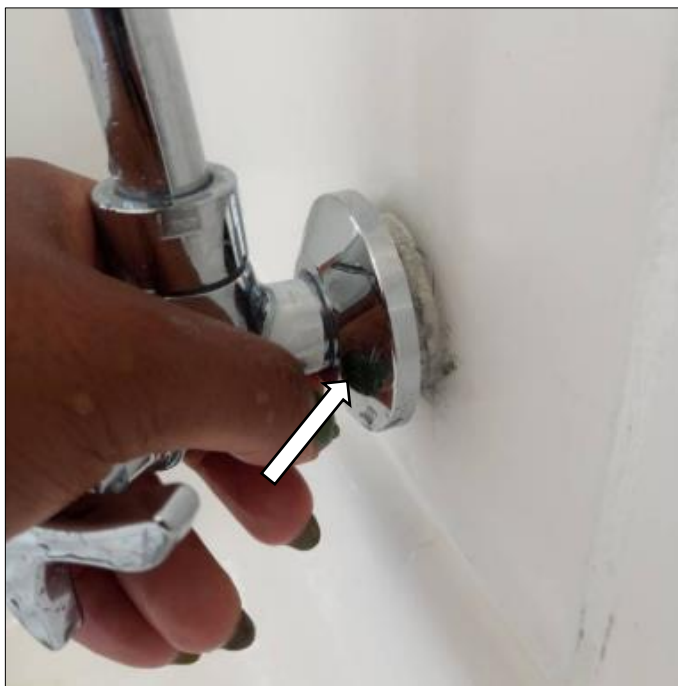
Figura 25 - Imagem de um metal com a canopla solta, como indicado pela seta.

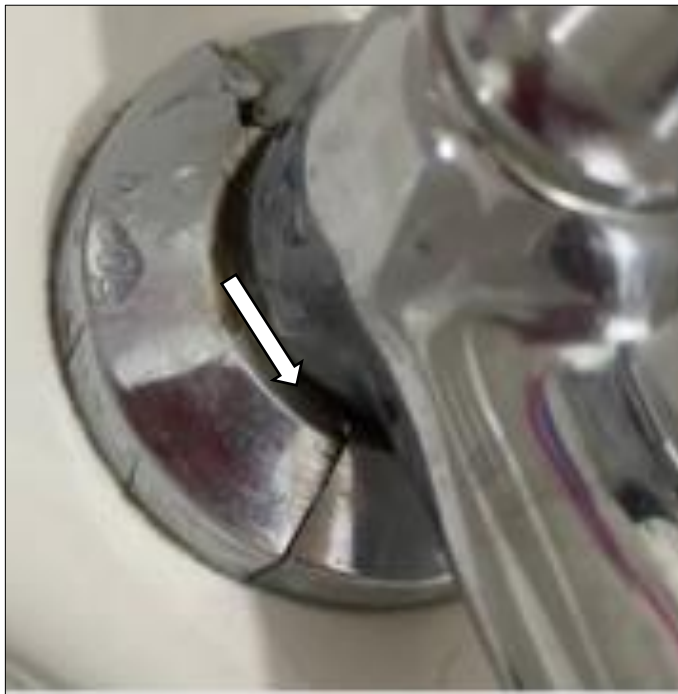
Figura 26 - Imagem de um metal com a canopla danificada.

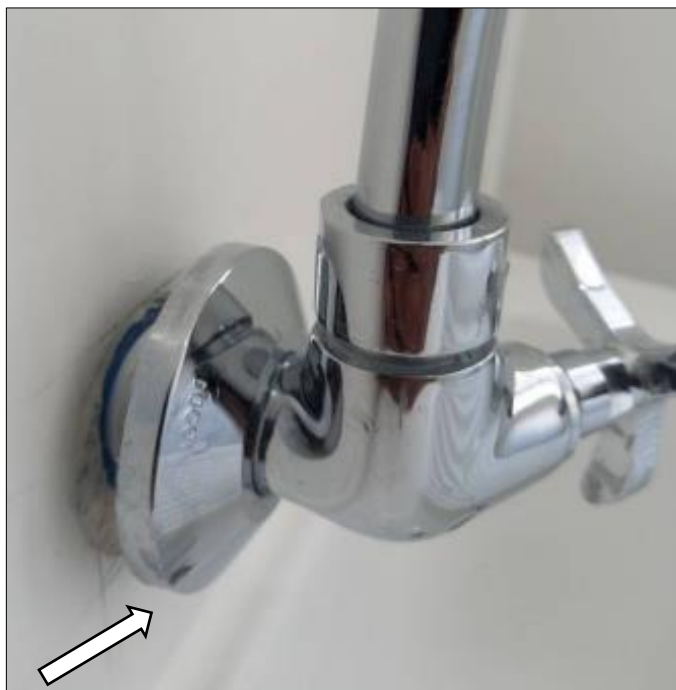
Figura 27 - Imagem de um metal com a canopla solta.

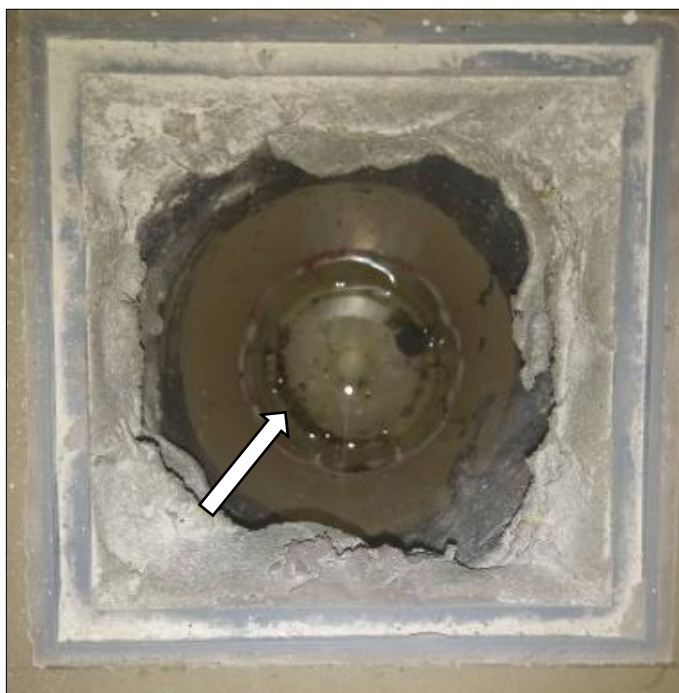
Figura 29 - Ralo entregue com fecho hídrico e sem sifão.

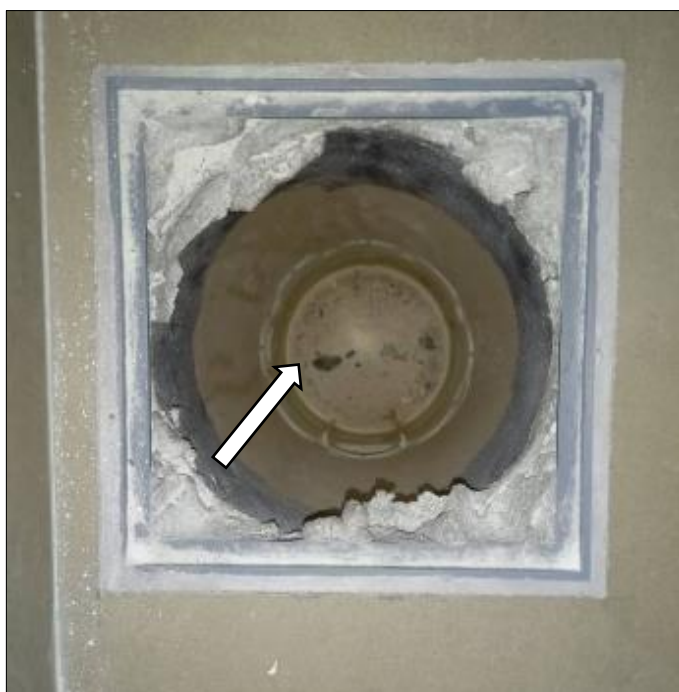
Figura 30 - Ralo entregue sem fecho hídrico e sem sifão.

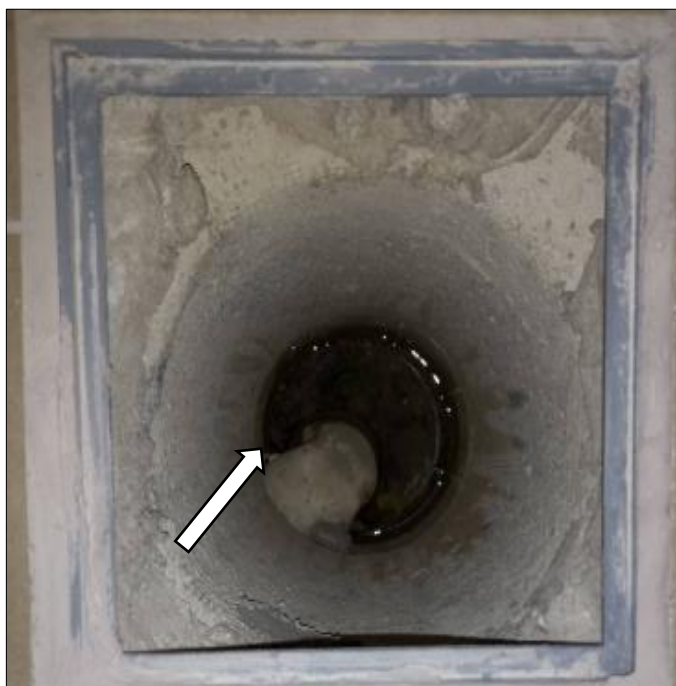
Figura 31 - Ralo entregue com fecho hídrico com sifão inadequado.

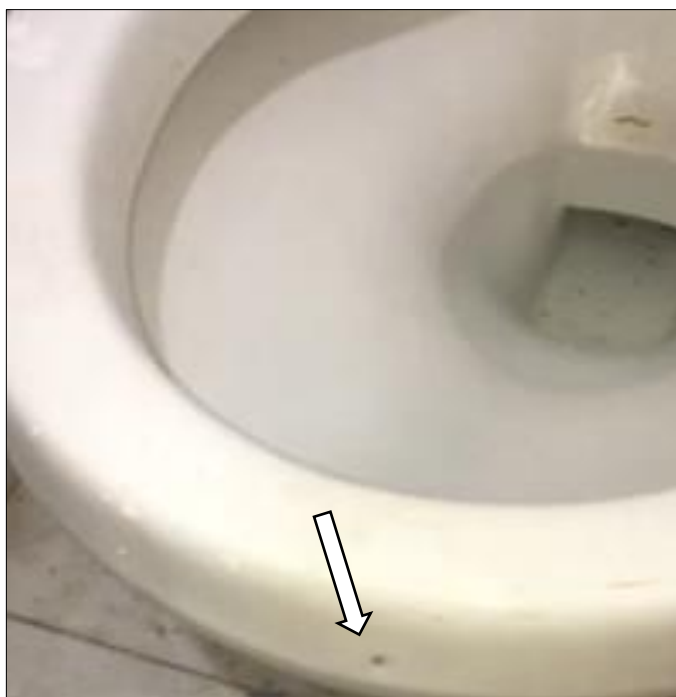
Na figura 32, foi identificado uma falha visual na bacia sanitária, conforme indicado na figura. A figura 33 mostra uma irregularidade na superfície onde vai ser realizada a união da bacia sanitária com a caixa acoplada, impedindo a correta vedação da junção entre as duas louças. Outra falha recorrente entre os chamados da empresa é o vazamento que ocorre devido as irregularidades entre aberturas de fixação, como mostra a figura 34. Por fim, a figura 35 evidencia as variabilidades de geometria de abertura, que é outro fator agravante na correta instalação e vedação do sistema entregue.

Figura 32 - Falha visual na louça entregue.

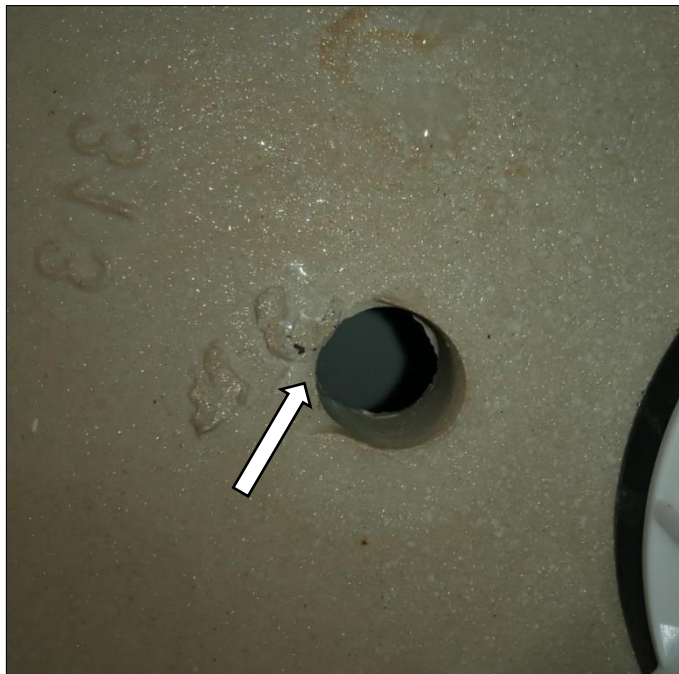
Figura 33 - Falha de terminalidade do material, impedindo a correta vedação.

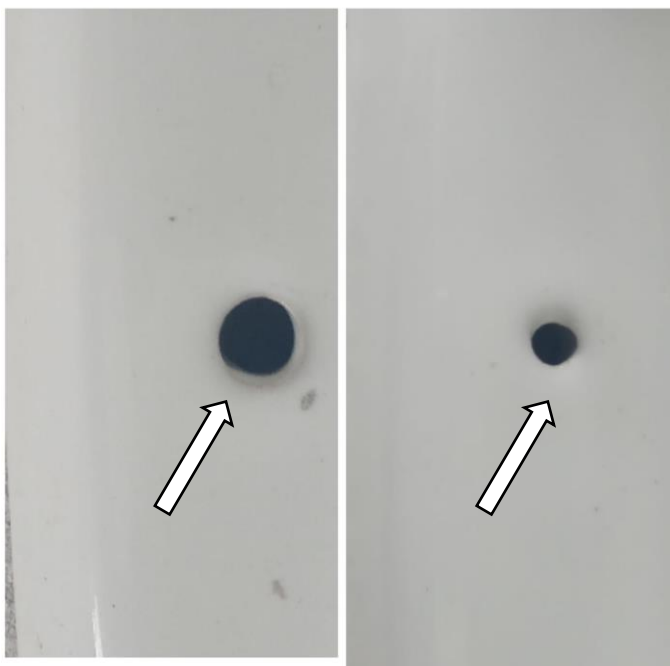
Figura 34 - Furos para fixação de tamanhos e formatos irregulares.

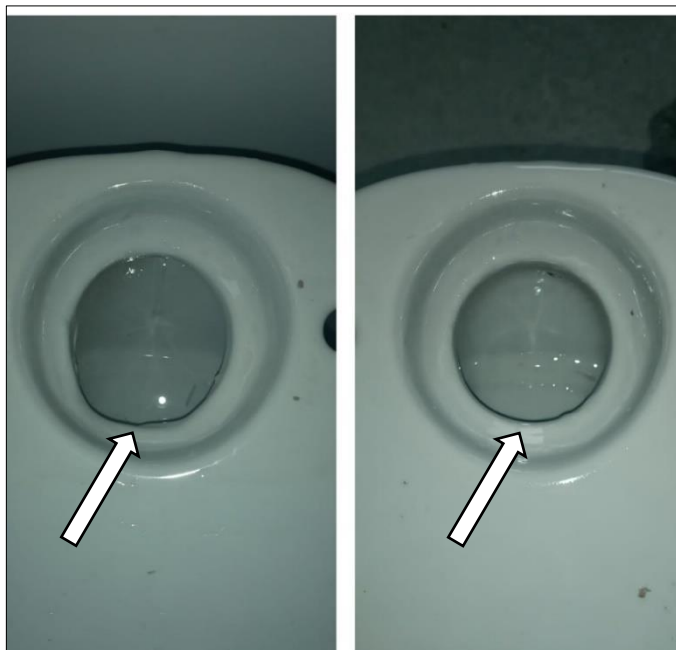
Figura 35 - Abertura irregular em bacias sanitárias. Seta da esquerda representa a abertura desconforme a da direita a abertura conforme.

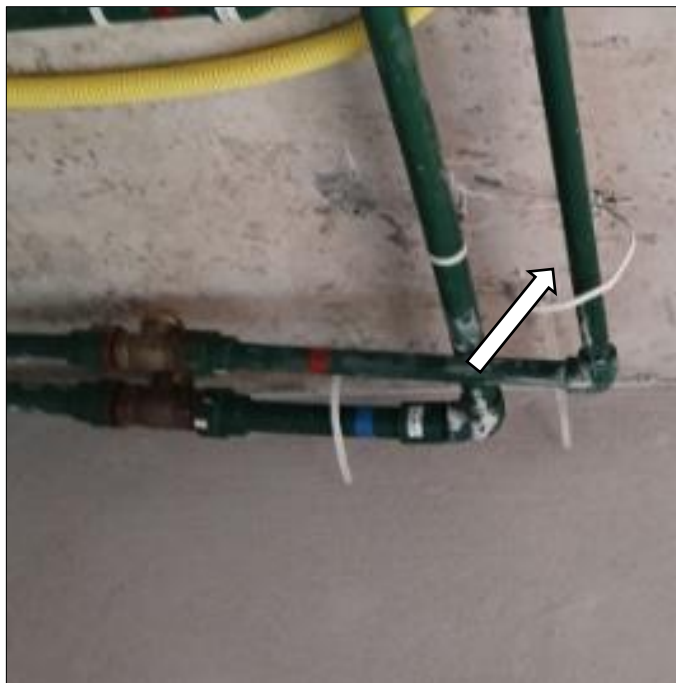
Figura 39 - Fixação de tubulações de água soltas, como apontado. DN = 32 mm.

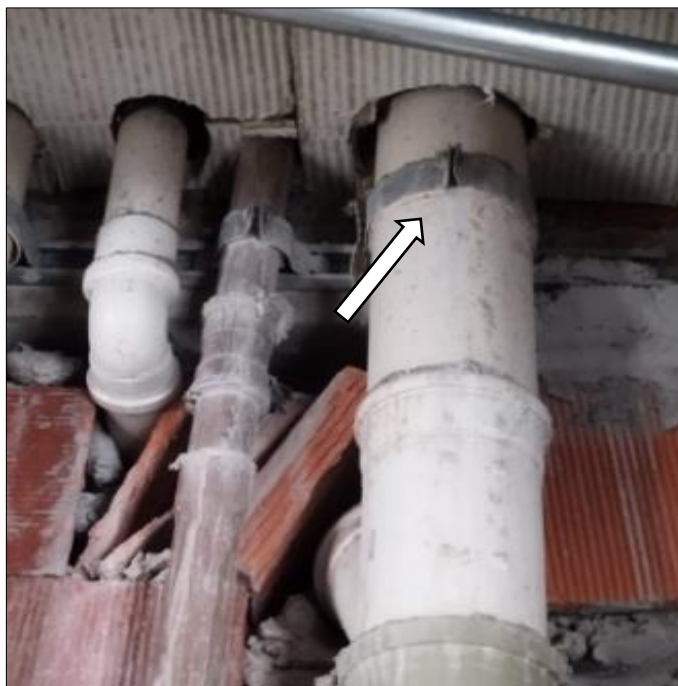
Figura 40 - Falta da banca acústica entre abraçadeira e tubulação. DN = 100 mm.

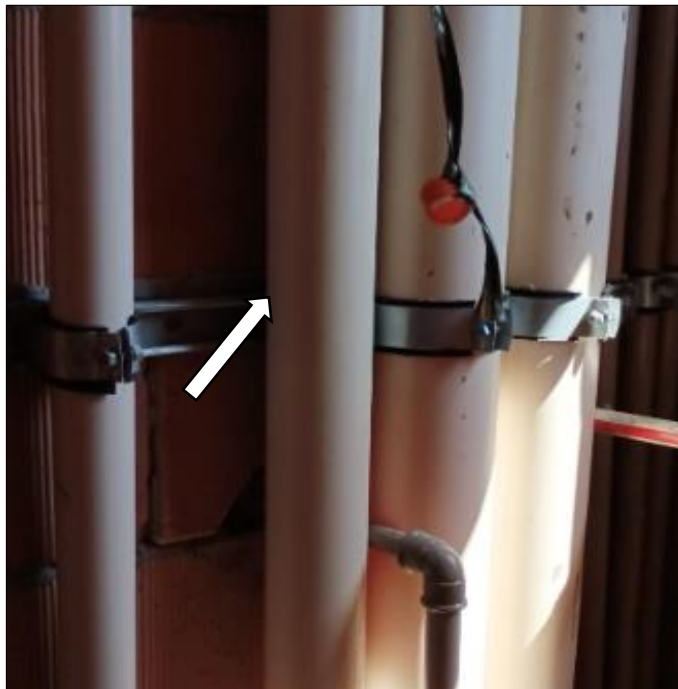
Figura 41 - Falta de fixação da tubulação indicada. DN = 100 mm.

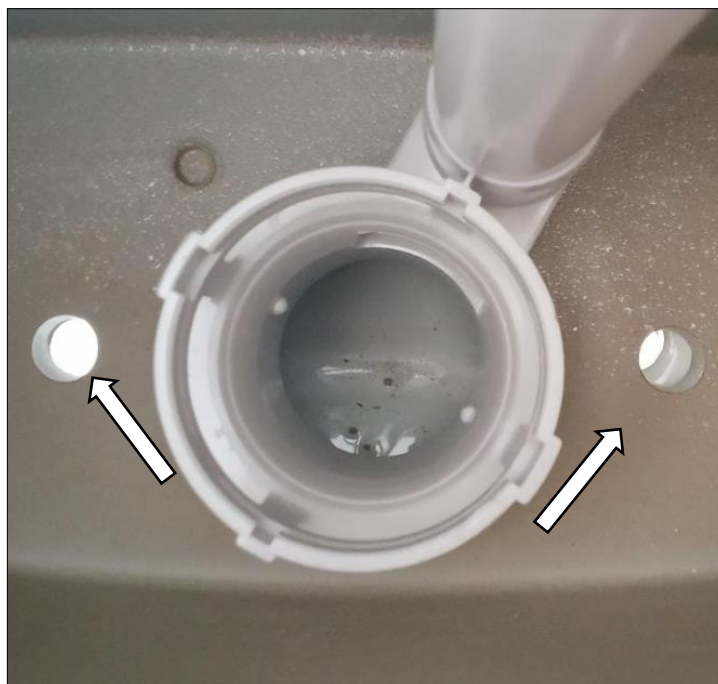
Dos chamados analisados no período, 266 foram para falha de regulagem de caixa acoplada. Esses chamados estão associados ao funcionamento da caixa acoplada e à vedação entre caixa e a bacia sanitária. Na figura 42, pode-se visualizar a divergência entre a furação entre a caixa e a bacia. Tal situação, pode ocasionar o vazamento de água pelos parafusos da junção das duas peças cerâmicas – bacia sanitária e caixa acoplada.

Figura 42 - Divergência entre a furação entre a caixa e a bacia sanitária.

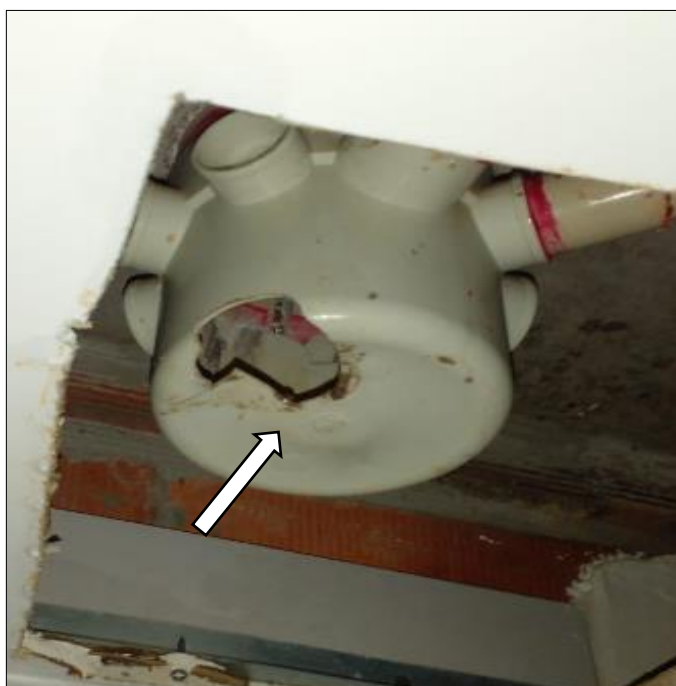
Figura 44 - Ralo danificado, como indica a seta.

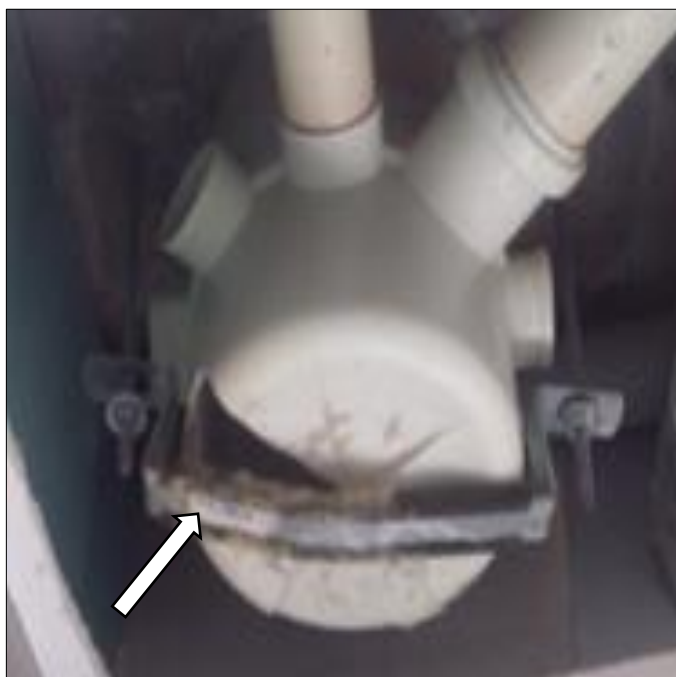
Figura 45 - Ralo danificado.

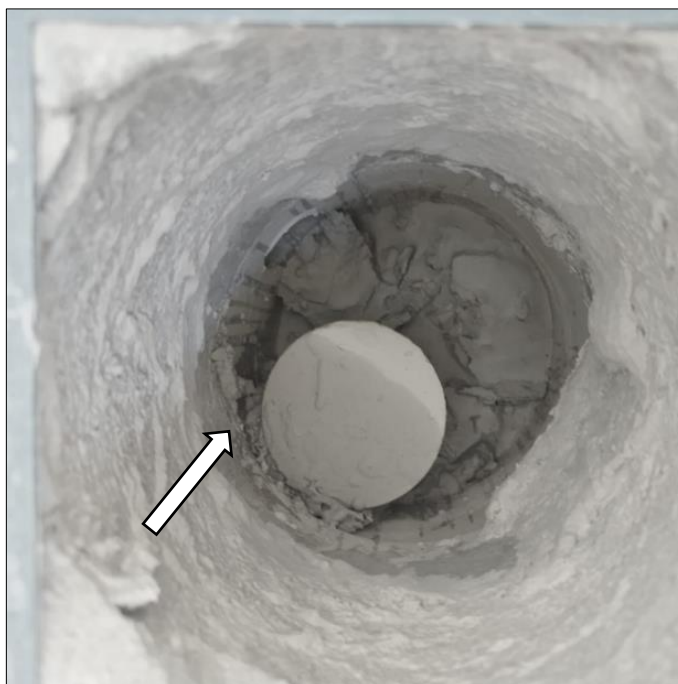
Figura 47 - Acúmulo de materiais na caixa sifonada.

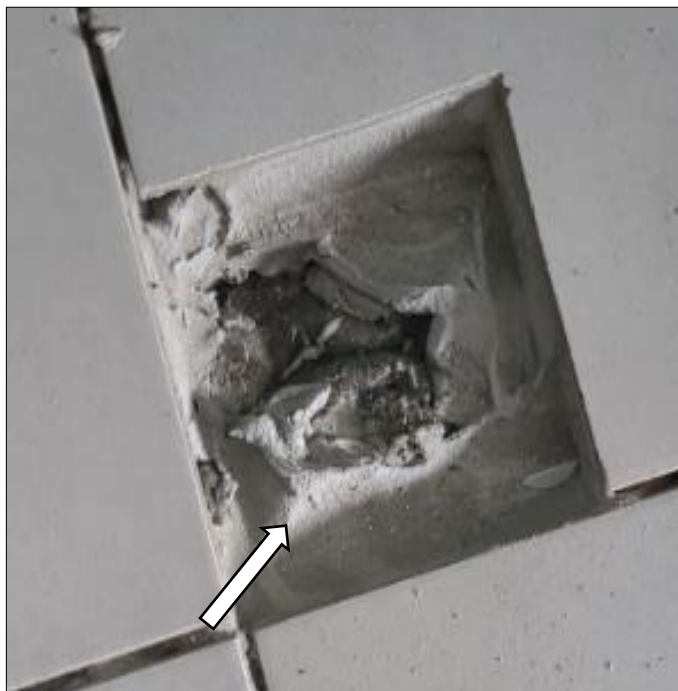
Figura 48 - Acúmulo de argamassa de assentamento cerâmico na região do ralo.

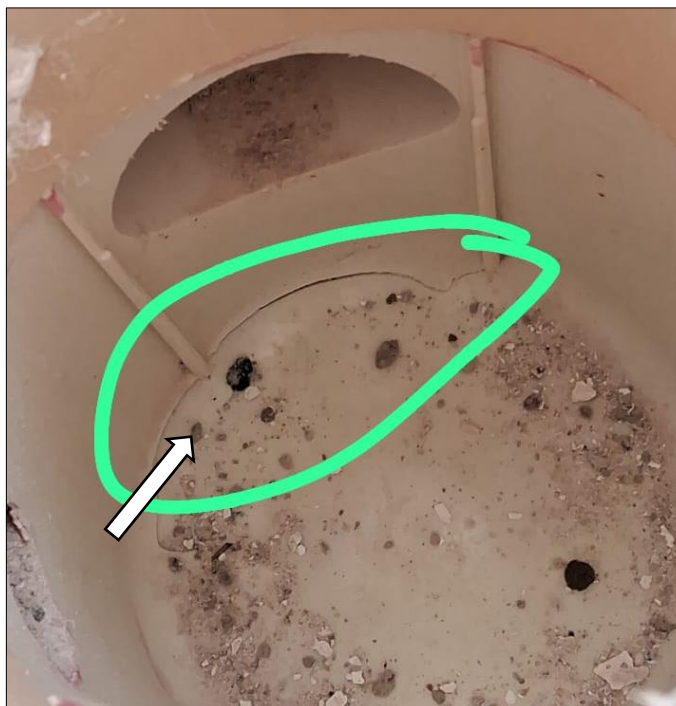
Figura 49 - Ralo (caixa sifonada) danificado no momento da limpeza.

Conforme descrito, muitos fatores podem corroborar na falha de integridade do ralo, uma vez que existem vários processos de execução que dependem da sua instalação e podem danificá-lo. Essas falhas, que podem ser identificadas durante o processo de execução, são ocasionadas devido a interferências com outros sistemas e a falta de instrução das equipes (GNIPPER, 2010). A construtora conta com processos de testagem de todos os sistemas hidrossanitários entregues, ao longo das execuções, algo que antecipa a resolução de falhas que seriam sinalizadas pelos clientes. Contudo, é necessário que todas as equipes que trabalham direta ou indiretamente com esse sistema recebam treinamentos e sejam orientadas quanto ao seu cuidado. A equipe de limpeza, em especial, deve receber orientação específica com relação a limpeza dos ralos, uma vez que se pode facilmente trincar a caixa sifonada no momento da retirada de materiais que possam estar acumulados e aderidos a ela.

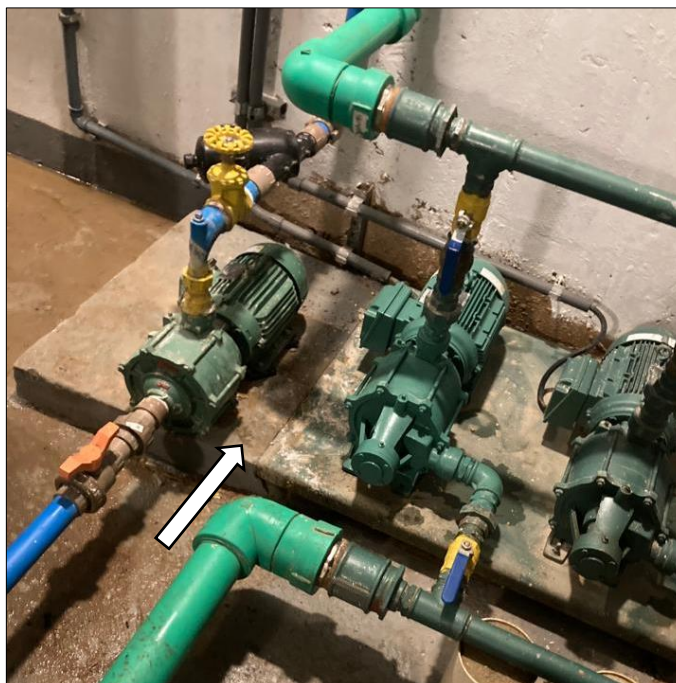
Figura 51 - Bomba entregue sem o tratamento acústico, como indicado pela seta.
