**ORIGEM DAS INFILTRAÇÕES DE ÁGUA EM JANELAS DE
ALUMÍNIO E DE PVC EM OBRAS DE UMA CONSTRUTORA
DE PORTO ALEGRE**

Porto Alegre
julho 2011

Trabalho de Diplomação apresentado ao Departamento de
Engenharia Civil da Escola de Engenharia da Universidade Federal
do Rio Grande do Sul, como parte dos requisitos para obtenção do
título de Engenheiro Civil

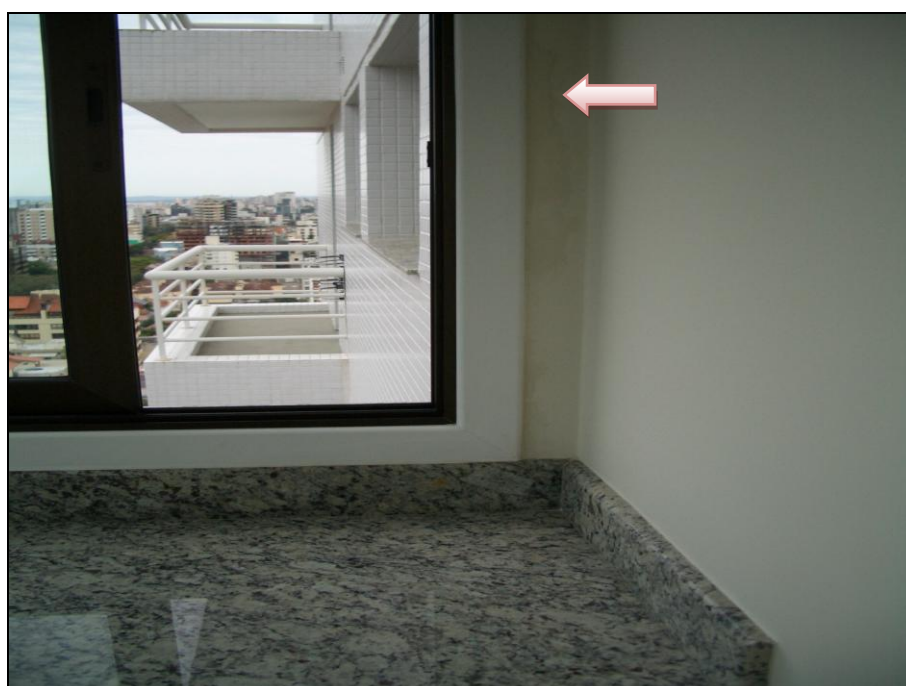
figura 18, na qual foi constatada infiltração à direita da guarnição da janela (na foto, o indício é a mancha amarela na parede). A janela é de um apartamento no décimo sexto pavimento de um edifício residencial da Construtora. A origem da infiltração se deu por falha na vedação do contramarco da esquadria com a alvenaria. Constatação feita pela equipe técnica de manutenção da Construtora, que observou a infiltração em dia de chuva quando chamados pelo cliente, e por meio de testes com água, jogando-a sob pressão pelo lado externo da janela.

Figura 18: infiltração verificada na parede ao lado da guarnição¹⁴

Todas as ocorrências de infiltração de água comentadas nos parágrafos anteriores foram ocasionadas por falhas na instalação das esquadrias, ou por falha na vedação entre contramarco e alvenaria, ou por falha na vedação entre contramarco e peitoril da janela. Na próxima seção serão apresentadas as ocorrências registradas no levantamento *in loco* realizado para esta pesquisa.

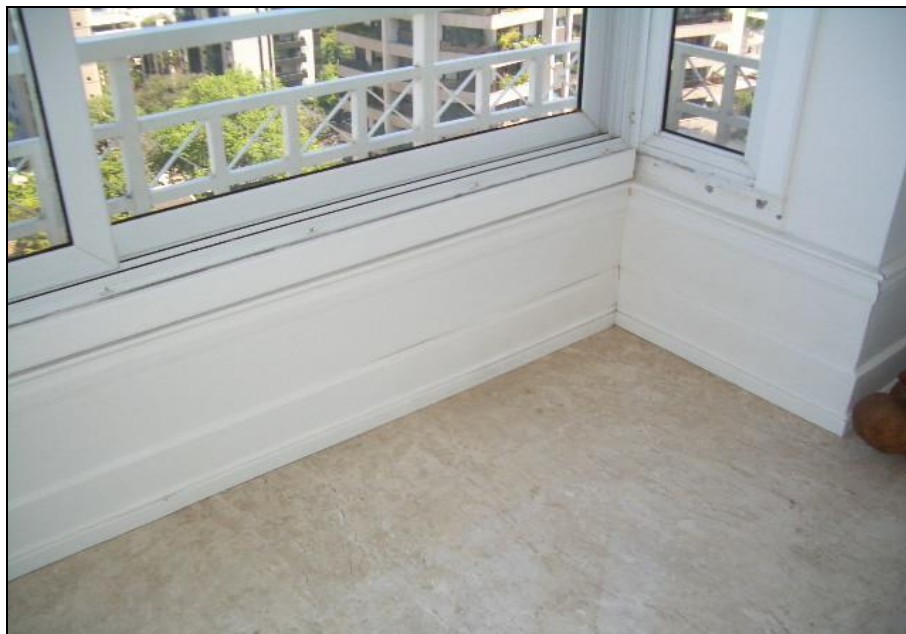
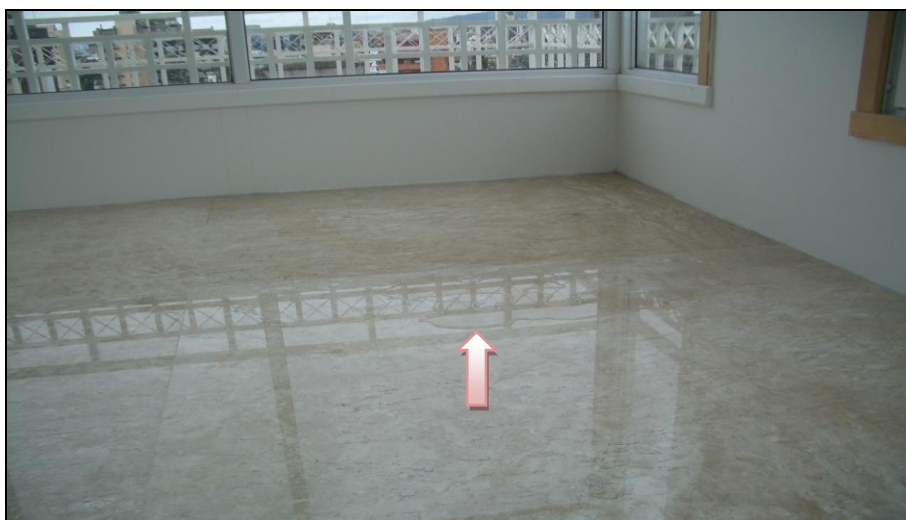
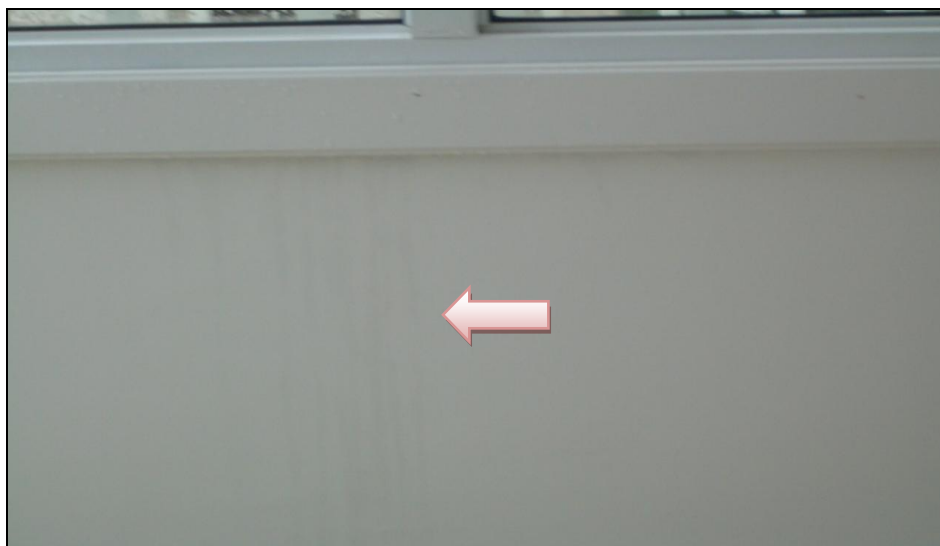
Outro registro de infiltração de água informado à construtora é o representado nas figuras 19 a 21. Este é um caso de infiltração por falha de vedação entre o contramarco e o peitoril da janela. Da mesma forma como no caso anterior, esta verificação foi da equipe de manutenção, que também realizou testes empíricos de estanqueidade e verificou a ocorrência em dias de chuva. Como se pode ver pela figura 21, há um escoamento d'água pela parede na parte inferior da janela. As janelas dessas fotos se encontram no décimo quarto andar de outro edifício residencial da Construtora.

Figura 19: infiltração verificada na parede abaixo da janela¹⁵

Figura 20: detalhe da água no piso junto à janela¹⁶

Figura 21: detalhe do escoamento d'água¹⁷

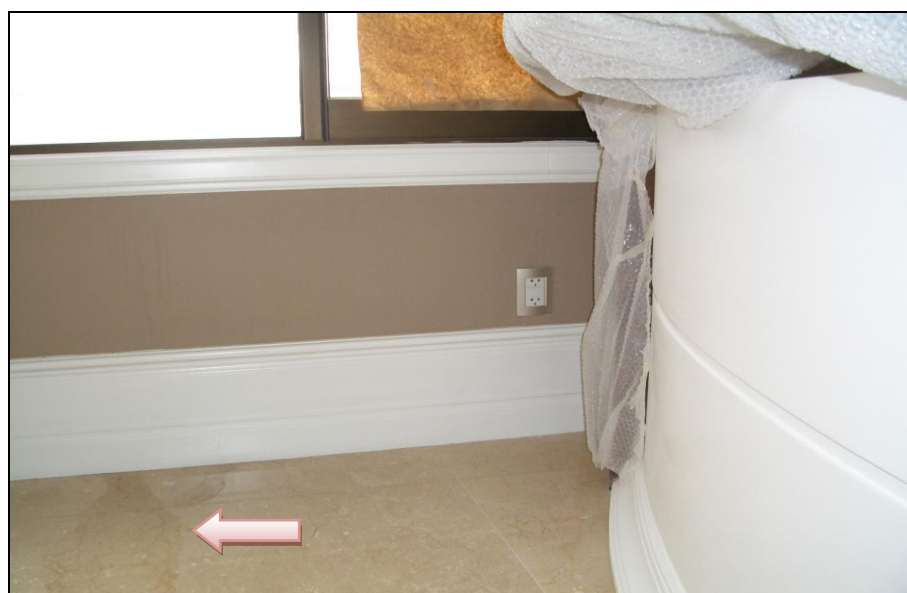
O problema de infiltração de água por falha na vedação entre peitoril e contramarco também foi verificado em outras duas janelas de outro edifício residencial da mesma construtora. A figura 22 mostra uma janela situada no décimo oitavo pavimento, enquanto que as figuras 23 e 24, uma janela no décimo sétimo pavimento.

Figura 22: infiltração por falha na vedação entre contramarco e peitoril¹⁸

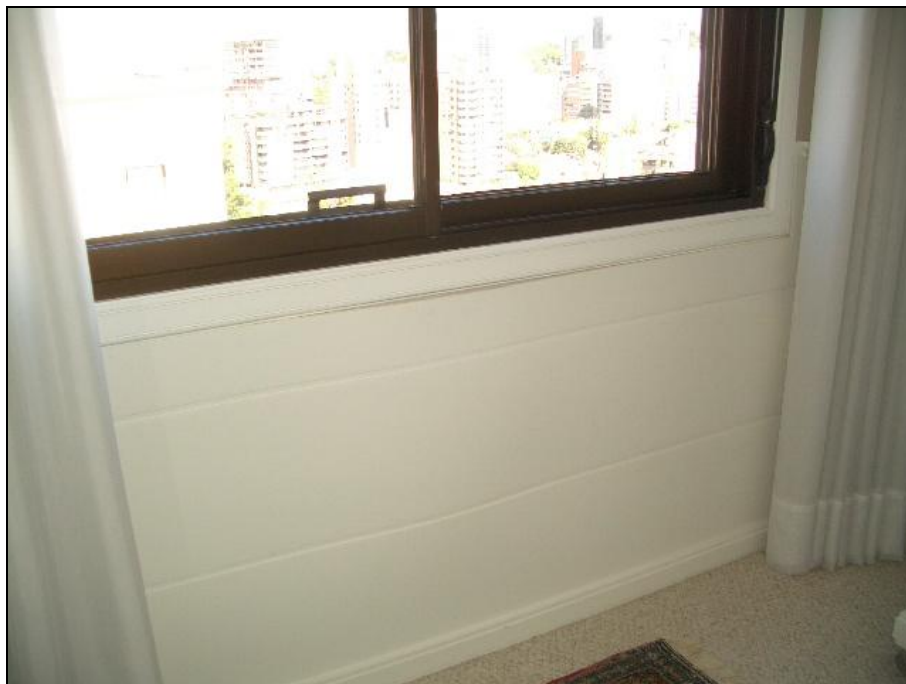
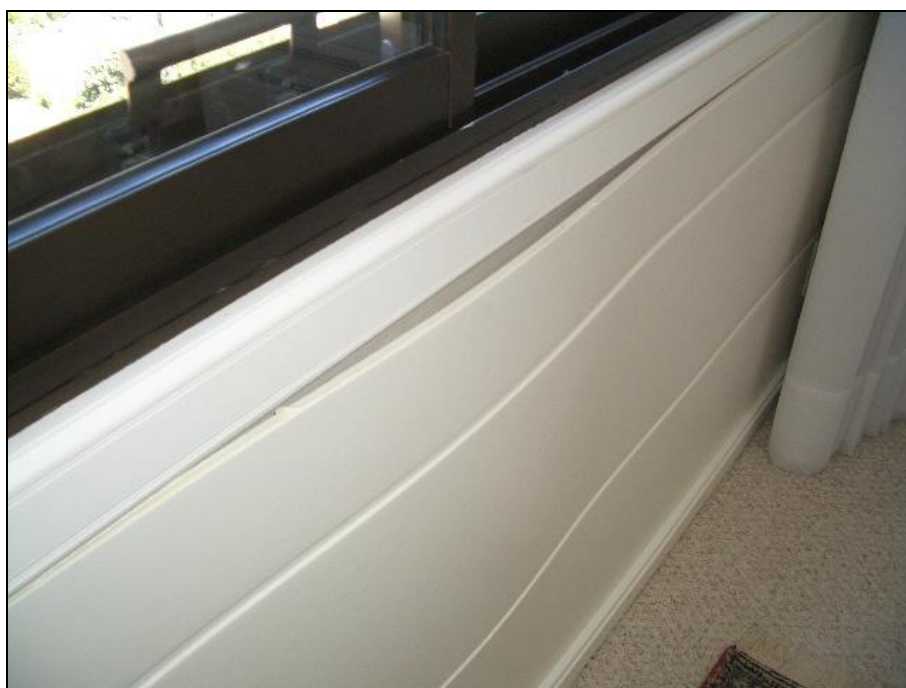
Figura 23: infiltração em janela do 17º pavimento¹⁹

Figura 24: detalhe do painel de madeira empenado devido à infiltração²⁰

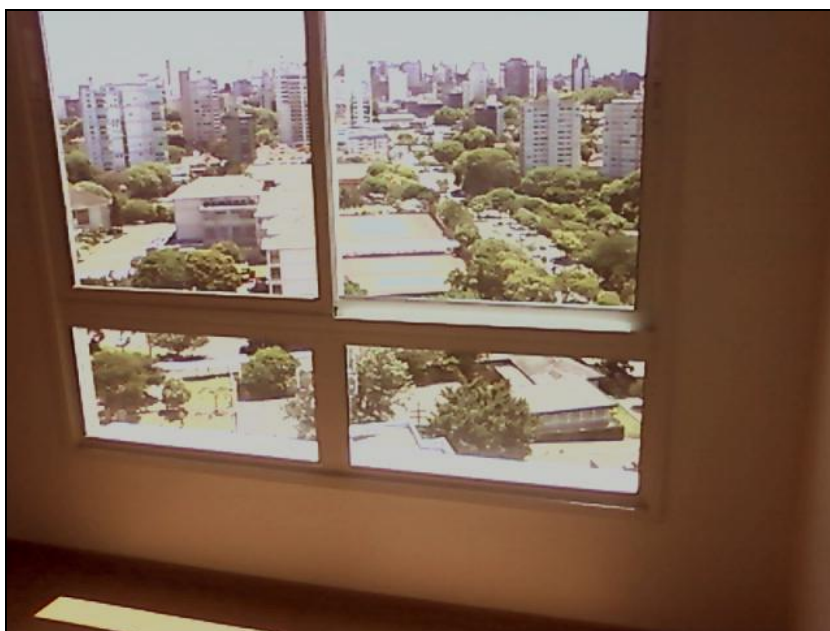
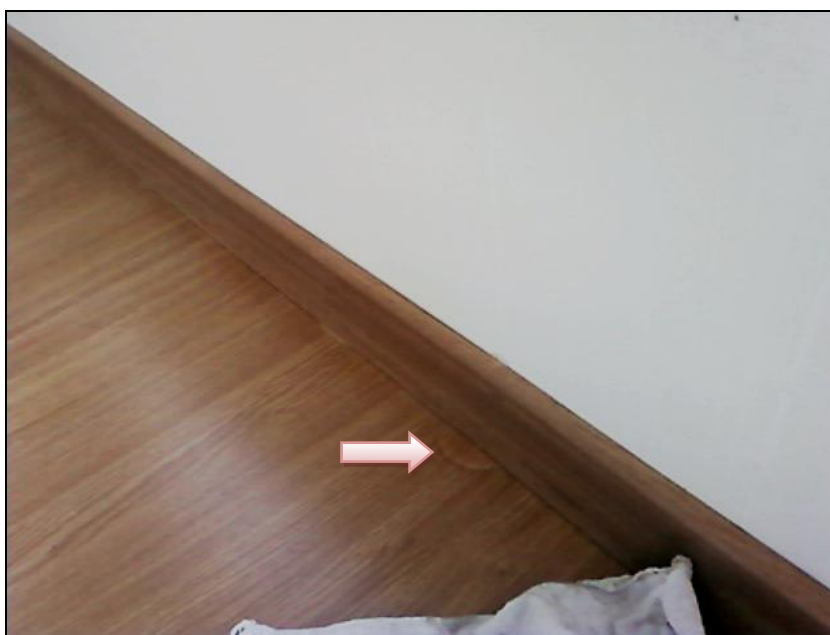
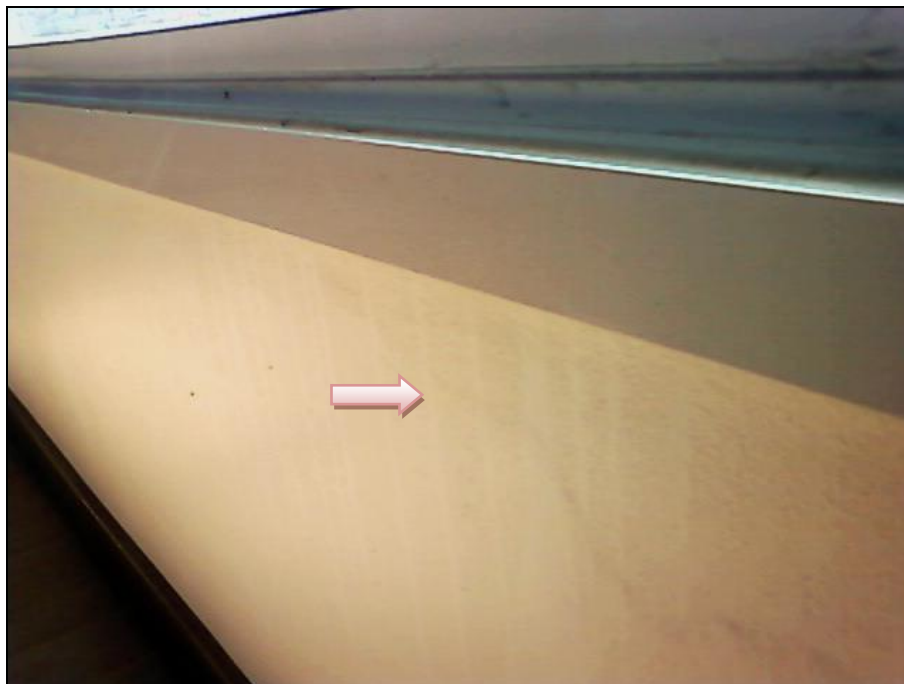
No levantamento, de um total de 420 janelas, foram registradas 10 ocorrências de infiltrações de água, seis delas em janelas de folha fixa e quatro em janelas de correr. Nesse edifício, todas as ocorrências foram originadas por falha de vedação quando da instalação das esquadrias, problema executivo e não da esquadria. Estas falhas eram provenientes da vedação inexistente ou inadequada entre o peitoril da janela e o contramarco. O quadro 6 apresenta os registros dessas infiltrações.

Um dos casos de infiltração de água constatado foi numa janela em um apartamento do vigésimo pavimento (figura 26). Na visita, fez-se um teste de estanqueidade projetando-se água com mangueira pelo lado externo da janela na região de encontro do peitoril com a

esquadria. Como se pode verificar na figura 27, ocorreu infiltração de água pela parte inferior da janela, constatando-se falha na vedação entre contramarco e peitoril da janela. Na figura 27, pode-se observar a água acumulada no piso, consequência da infiltração, e na figura 28 a marca na parede decorrente do escoamento d'água.

Figura 26: janela de correr de alumínio com infiltração

Figura 27: detalhe da água no piso decorrente da infiltração

Figura 28: detalhe da marca na parede devido ao escoamento d'água

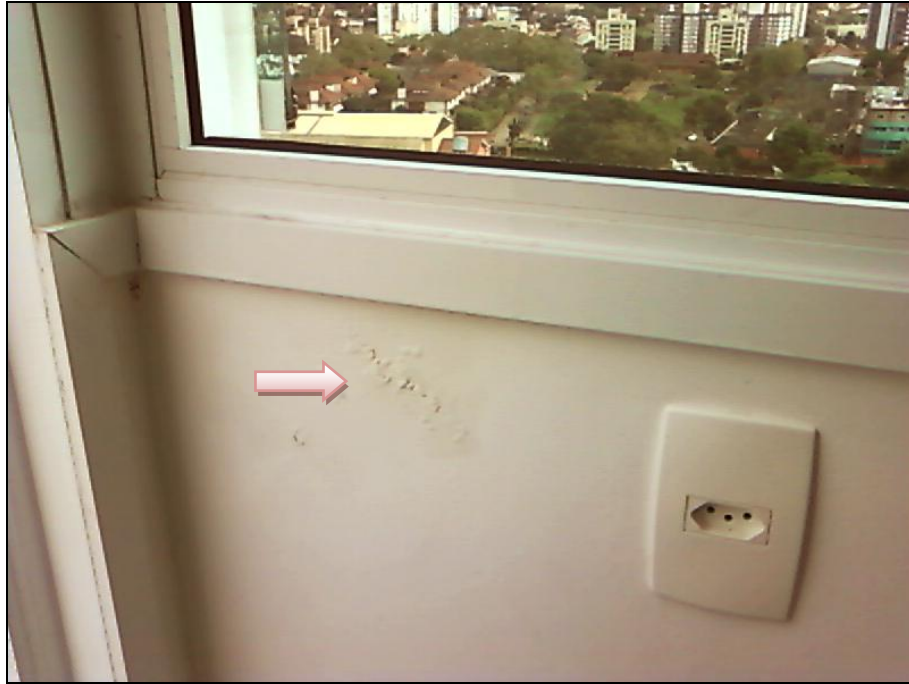
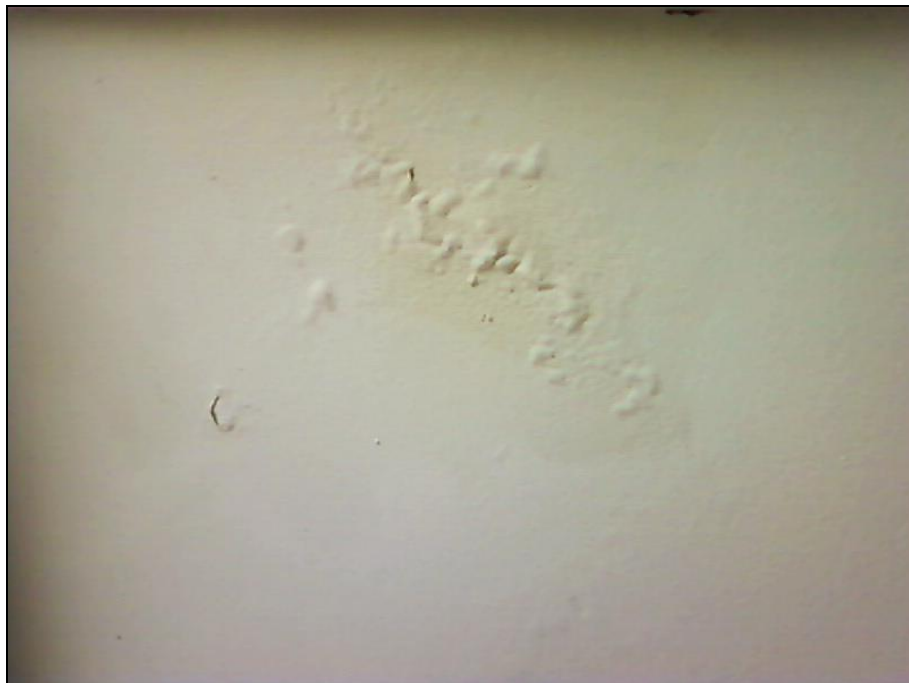
Outro caso de infiltração foi registrado num apartamento do décimo quarto andar, verificado em decorrência do surgimento de bolhas na pintura da parede logo abaixo do peitoril. Novamente, a infiltração foi causada por falha na vedação do contramarco com o peitoril, o que foi confirmado com a execução do mesmo teste de estanqueidade descrito anteriormente (lançamento de água sob pressão na parte externa, na região entre peitoril e esquadria). As figuras 29 e 30 mostram detalhes da formação de bolhas na parede abaixo da janela. Trata-se de uma janela de correr, de dimensões maiores que a do caso anterior, conforme ilustrado na figura 31. Na foto, já se tinha iniciado a ação corretiva.

Figura 29: formação de bolhas abaixo da janela devido à infiltração

Figura 30: detalhe da formação de bolhas abaixo da janela

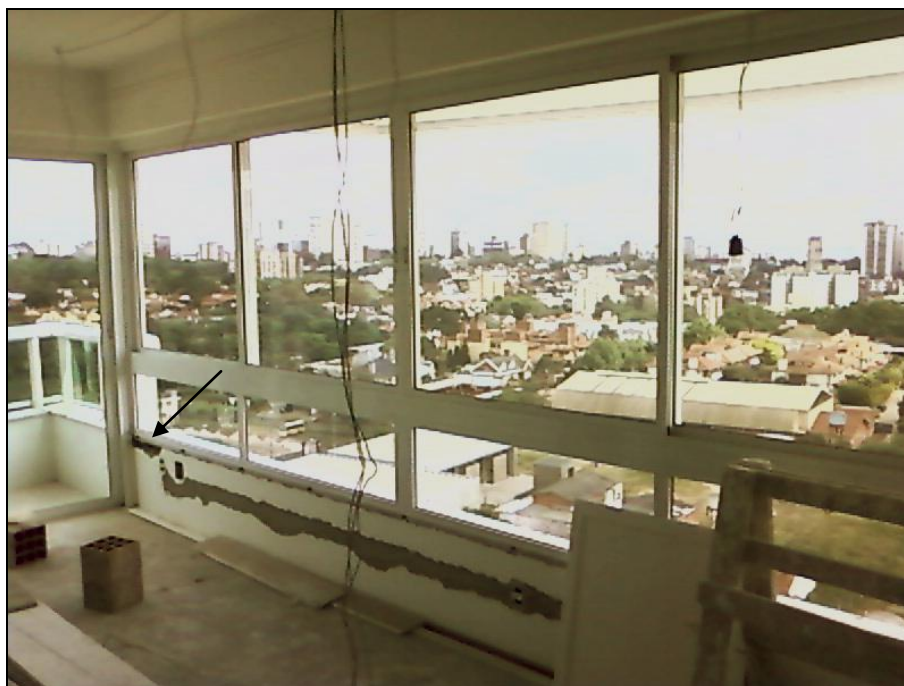
Figura 31: janela de correr de alumínio quando já iniciados os reparos

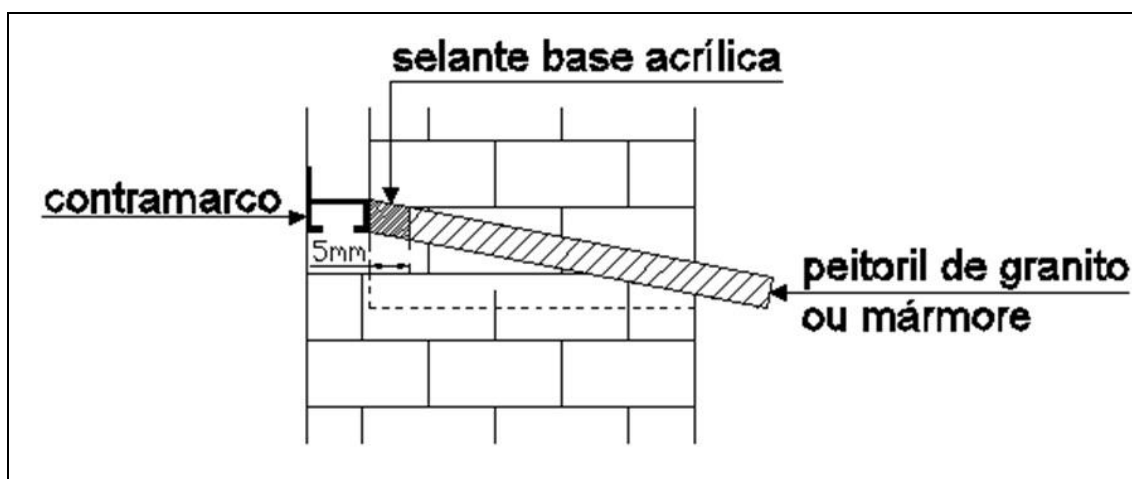
Figura 34: cuidados na instalação – ligação contramarco e peitoril

Nos casos registrados de infiltração de água no levantamento feito *in loco* no edifício com as esquadrias em alumínio, todas as ocorrências decorriam de falha nessa etapa de execução. Na obra em questão, a instalação das esquadrias era realizada seguindo as seguintes etapas:

Em virtude dos inúmeros casos de infiltração de água encontrados nas janelas de alumínio da Construtora, um estudo foi realizado, pela mesma e pelo autor deste trabalho, com o intuito de verificar a principal causa de infiltração em janelas de alumínio e como proceder para evitá-la. A infiltração de que se fala é a que ocorre por falha na vedação entre contramarco e peitoril. Para evitar esse tipo de infiltração, deve-se ter cuidado na escolha e colocação do selante que fará a ligação entre ambos. Sugere-se um selante de base acrílica com 5 mm de espessura, conforme a figura 34.
