**AVALIAÇÃO GEOTÉCNICA DE ÁREA DE MORADIAS
IRREGULARES DE PORTO ALEGRE:
ESTUDO NA VILA PEDREIRA**

Porto Alegre
dezembro 2011

Trabalho de Diplomação apresentado ao Departamento de Engenharia Civil da Escola de Engenharia da Universidade Federal do Rio Grande do Sul, como parte dos requisitos para obtenção do título de Engenheiro Civil

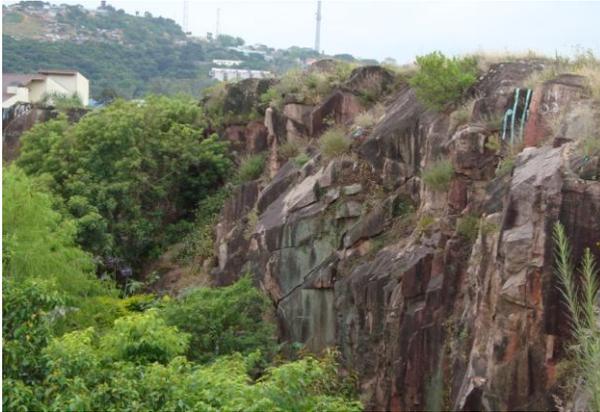
Figura 35 – Imagem do direcionamento das fraturas do talude na zona 1

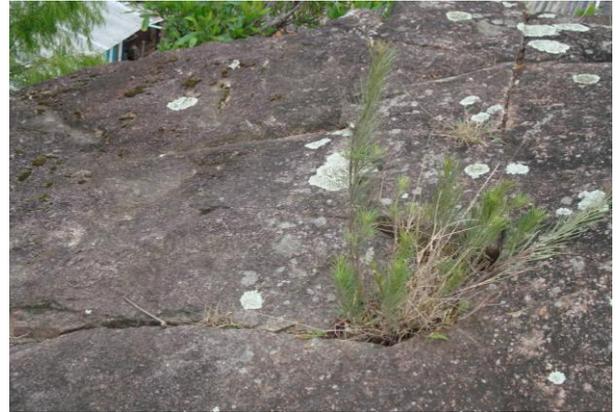
Figura 36 – Vegetação crescendo nas fraturas da rocha na zona 1

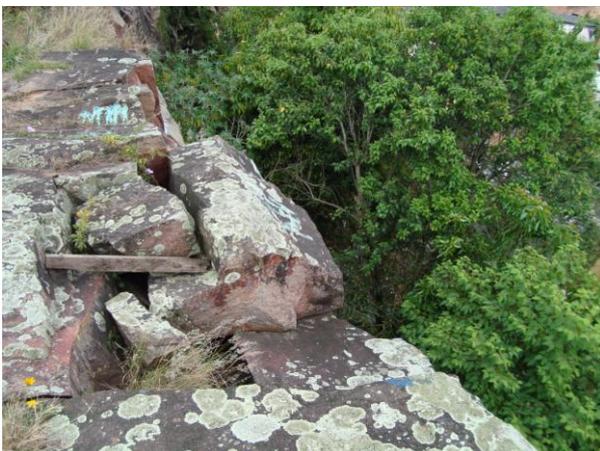
Na zona 1 observou-se quatro situações de possíveis queda de blocos devido a falta de apoio na base destes, os blocos tem dimensões variando aproximadamente entre 0,5 e 1,5 m (figura 37). Não foi observado sinais de percolação nas fraturas, de minas de água ou vazamento nas tubulações. O esgoto destina-se ao encanamento construído pelo Departamento Municipal de

Figura 37 – Blocos em perigo de queda vistos do topo do talude na zona 1

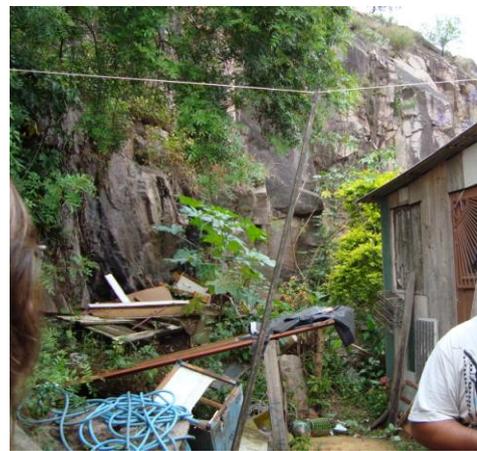
As moradias desta zona encontram-se em sua maioria a uma distância de 0 a 2 m da base do talude, apenas uma das moradias guardava mais de 10 m do talude. A maioria é de alvenaria razoavelmente bem construída, excetuando uma que apresenta defeitos estruturais graves mostrando-se tão vulnerável quanto uma moradia constituída por madeira, no entanto, todas apresentaram telhados precários (figura 38).

Figura 38 – Moradia precária posicionada próxima ao talude na zona 1

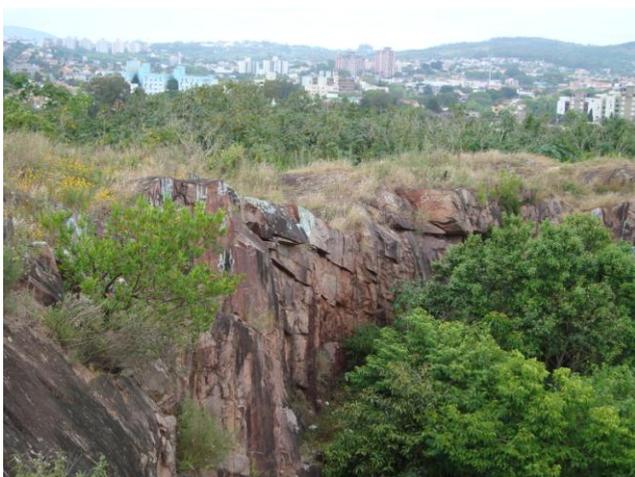
Figura 39 – Mergulho das fraturas em sentido favorável a estabilidade do talude na zona 2

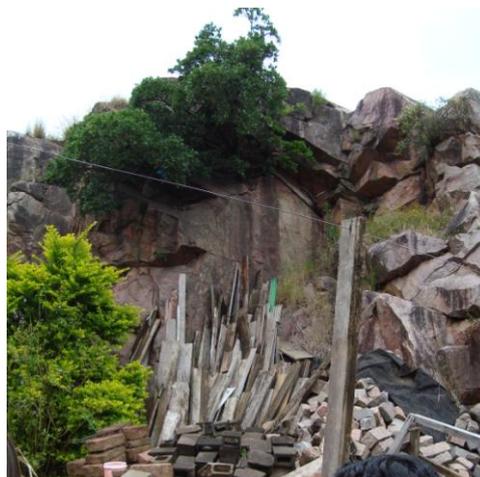
Figura 40 – Vegetação de médio porte no meio do talude na zona 2

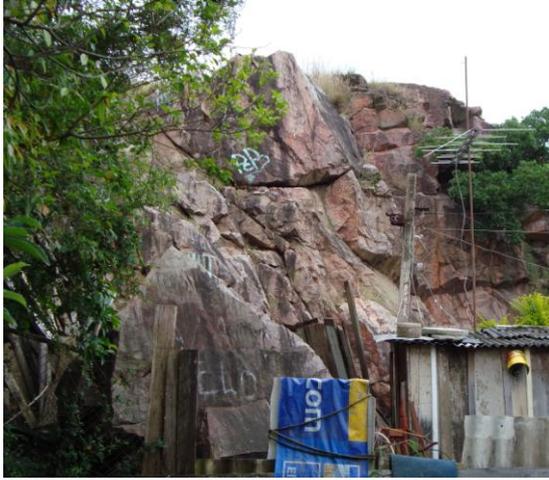
Nesta área foi encontrada uma situação de perigo de deslocamento da rocha, com placa de dimensões de aproximadamente 1,5 m (figura 41) e um aterro de 1 m de altura, composto por solo e entulhos apoiando-se diretamente na parede de alvenaria de uma das moradias (figura 42). Não se encontrou sinais de percolação de água pelas fraturas, vazamento de tubulações ou minas de água. O esgoto destina-se ao encanamento construído pelo Departamento Municipal de Água e Esgoto e o sistema de drenagem superficial, construídos pelos mesmos, é constituído de bueiros localizados em diferentes pontos.

Figura 41 – Bloco em perigo de queda e moradia precária localizada rente ao talude na zona 2

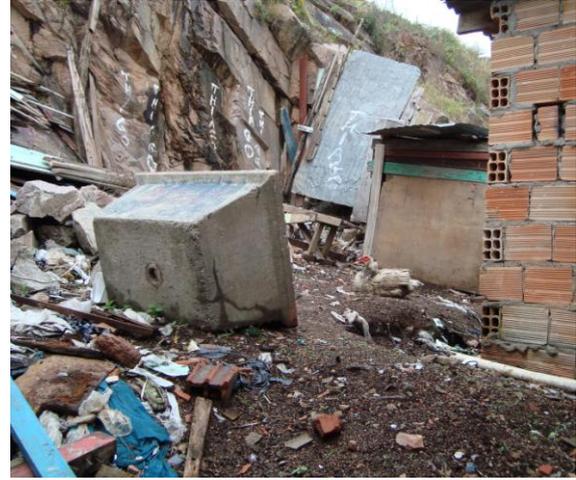
Figura 42 – Aterro com entulhos rente a moradia na zona 2

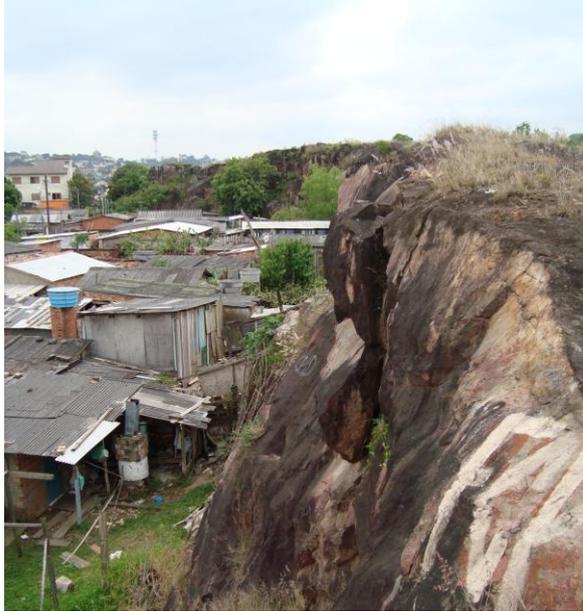
Nesta área foi encontrada uma situação de perigo de deslocamento da rocha com placa de dimensões próximas a 1 m (figura 43) e vários blocos que, por estarem em perigo de queda, foram retirados pelos próprios moradores da área (figura 44). Não se encontrou sinal de percolação de água nas fraturas ou vazamento nas tubulações, no entanto, há um empoçamento que não interfere na estabilidade do talude estudado pois encontra-se a alguns metros da base deste (figura 45). O esgoto destina-se a rede de esgoto construída pela Prefeitura, e a rede de drenagem superficial, como vista nas outras áreas estudadas, também é composta apenas por bueiros (figura 46).

Figura 43 – Blocos em perigo de deslocamento na zona 3

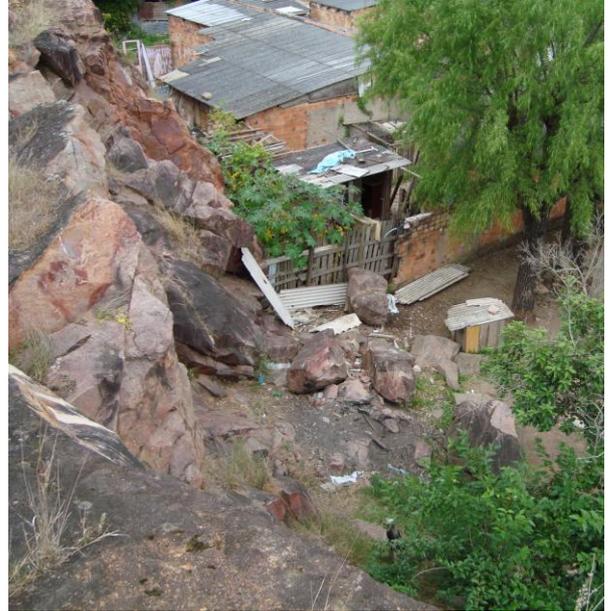
Figura 44 – Blocos retirados pelos moradores na zona 3

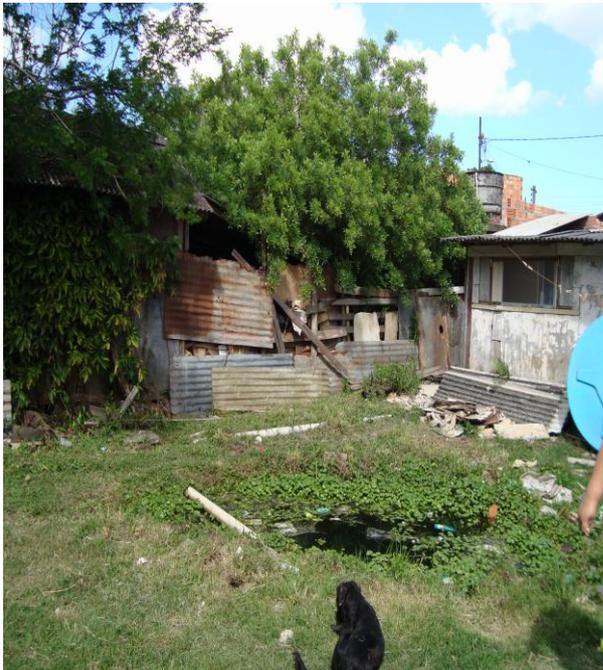
Figura 45 – Concentração de água superficial na zona 3

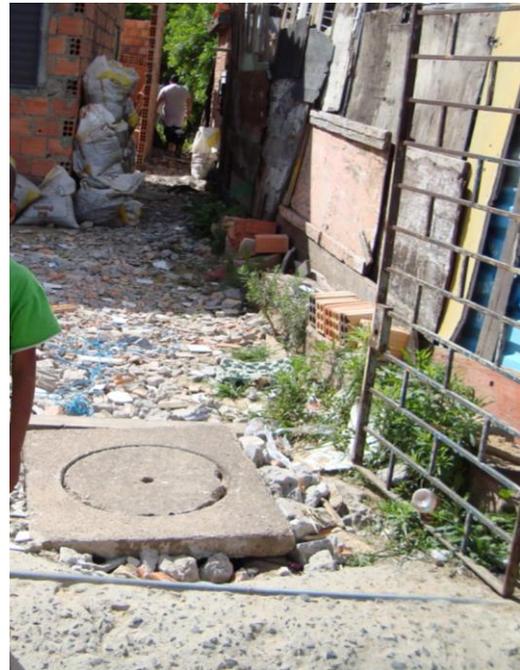
Figura 46 – Bueiro obstruído na zona 3

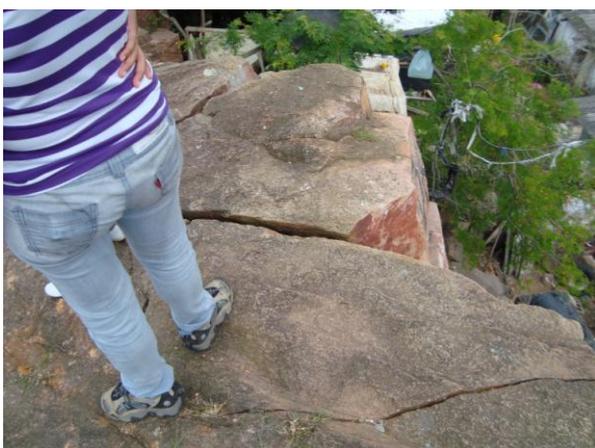
Foram encontradas, nesta área, quatro situações de perigo de queda de blocos com dimensões entre 0,5 a 1,5 m. Não se encontrou sinal de percolação de água nas fraturas ou vazamento nas tubulações, no entanto, uma das moradias encontrava-se construída sobre um empoçamento que, assim como o visto anteriormente, não interfere na estabilidade do talude estudado (figura 48). O destino do esgoto e a rede de drenagem superficial são os mesmos que os vistos nas outras áreas estudadas.

Figura 47 – Fraturas do talude rochoso na zona 4

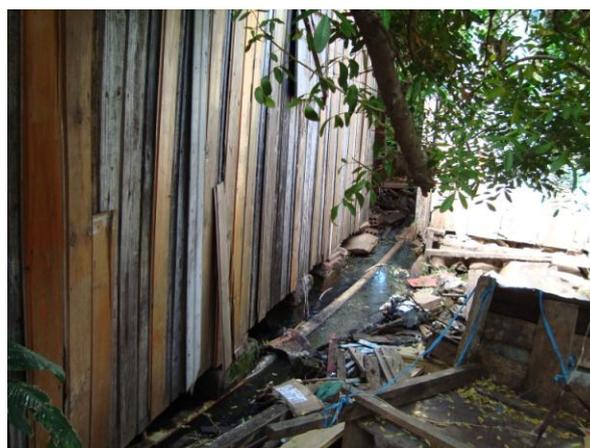
Figura 48 – Moradia precária construída sobre concentração de água superficial na zona 4

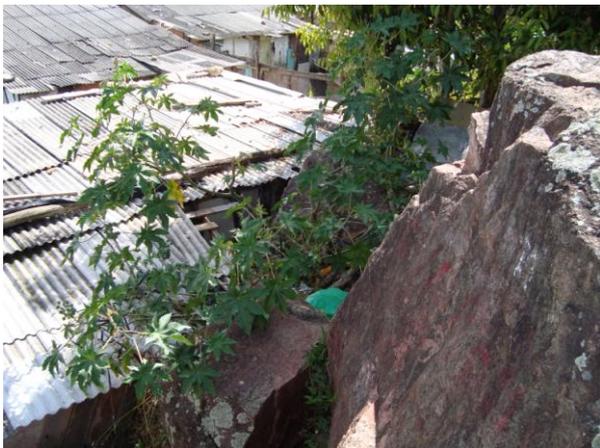
As moradias são constituídas de madeira ou alvenaria e apresentavam-se muito próximas aos taludes, sendo que em um dos casos, encontrava-se no meio deste (figuras 49 e 50).

Figura 49 – Moradia construída próxima do talude na zona 4

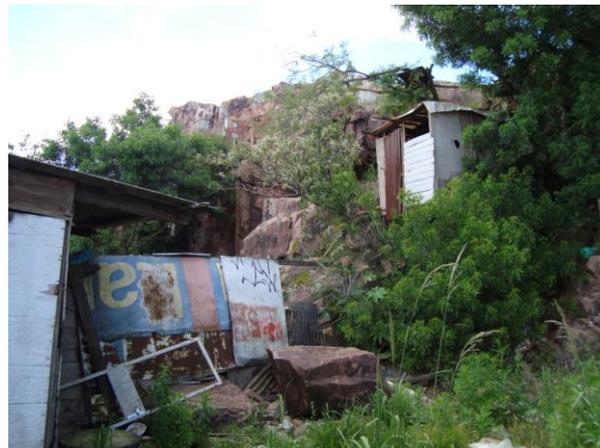
Figura 50 – Moradia precária construída no meio do talude na zona 4
