**MAPEAMENTO DE MANIFESTAÇÕES PATOLÓGICAS EM  
EDIFICAÇÃO HISTÓRICA: ESTUDO NO PRÉDIO DO  
OBSERVATÓRIO ASTRONÔMICO DA UFRGS**

Porto Alegre  
junho 2012

Trabalho de Diplomação apresentado ao Departamento de  
Engenharia Civil da Escola de Engenharia da Universidade Federal  
do Rio Grande do Sul, como parte dos requisitos para obtenção do  
título de Engenheiro Civil

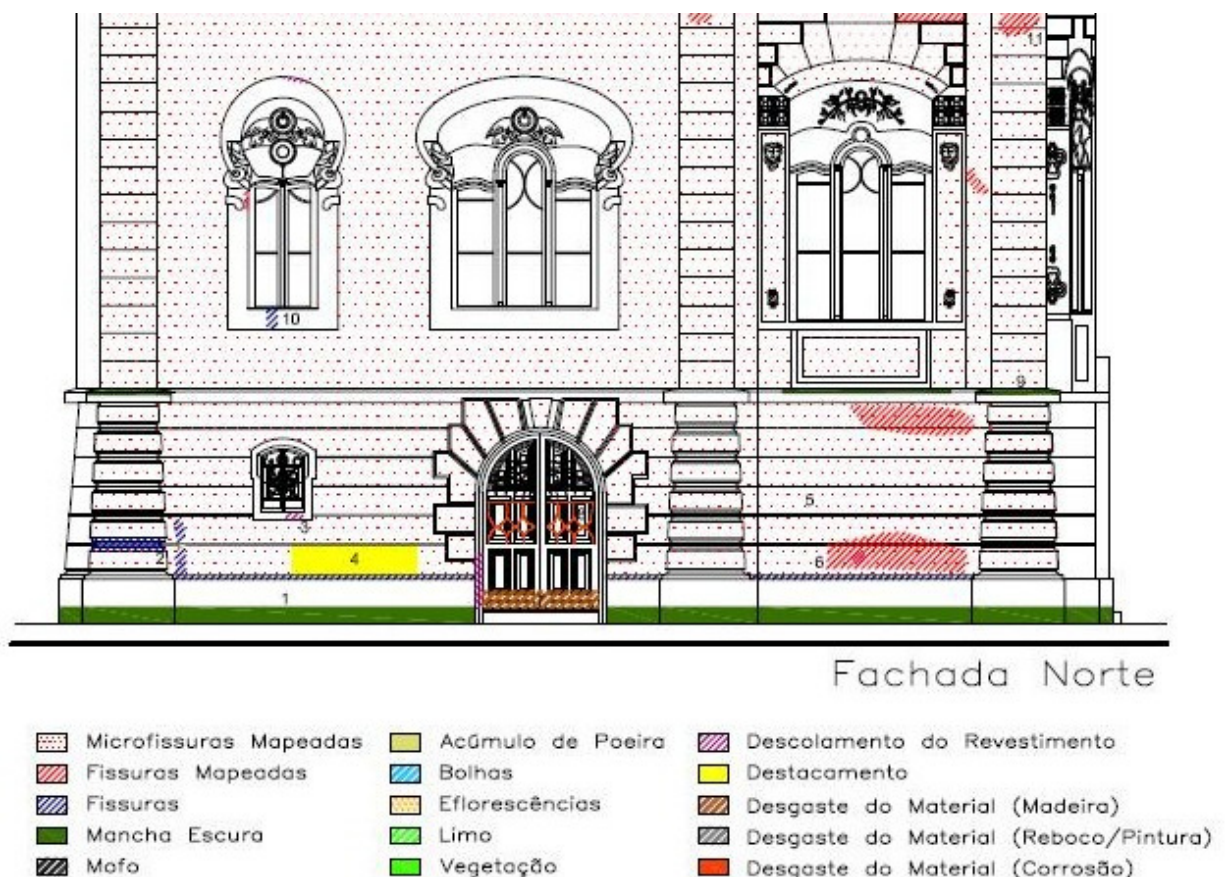
Figura 12 – Detalhe do mapa de danos da fachada norte da edificação

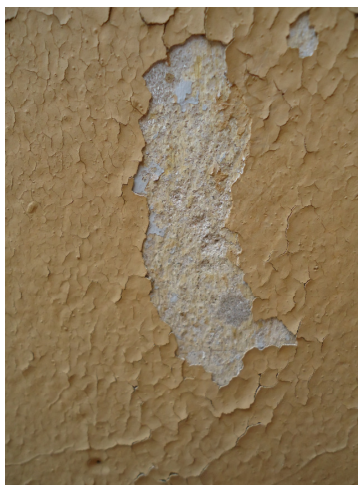
Figura 16 – Descascamento do revestimento

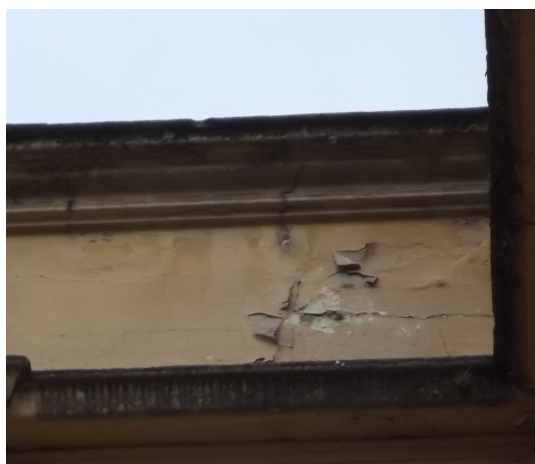
Figura 17 – Descolamento e presença de bolhas em platibanda

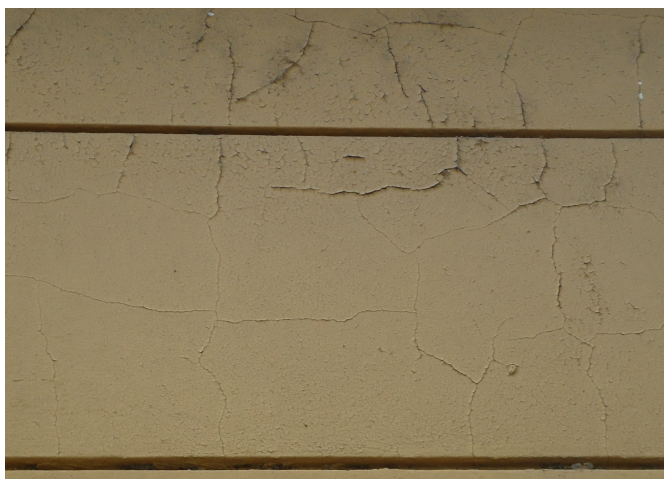
Figura 18 – Fissuras mapeadas no revestimento

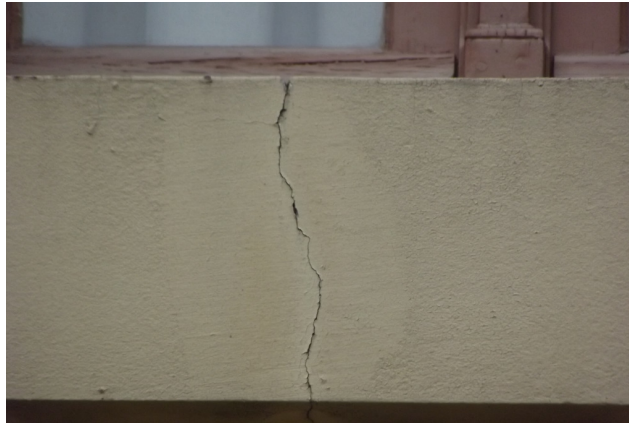
Figura 19 – Fissura na moldura da janela

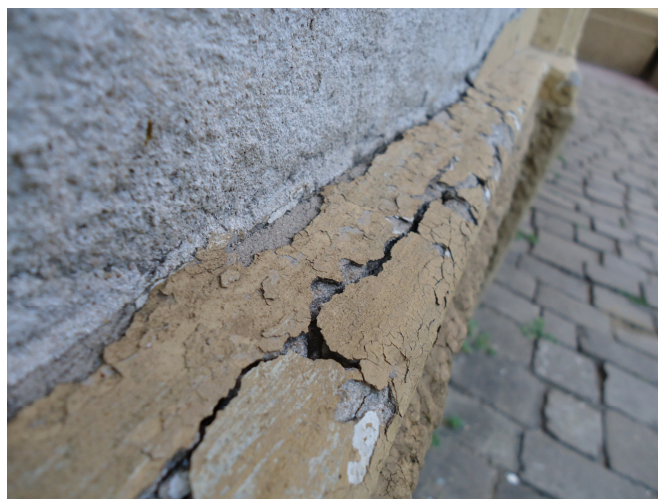
Figura 20– Fissura acima de reentrância da fachada

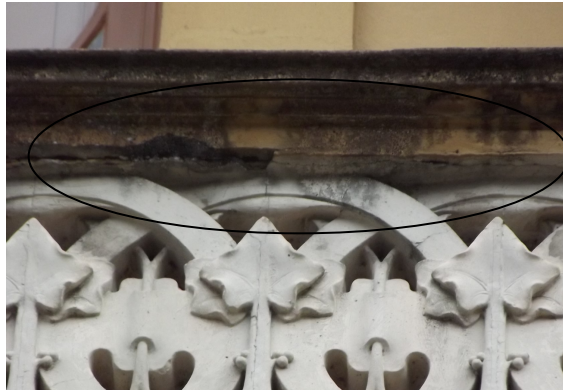
Figura 21 – Fissuração na sacada norte

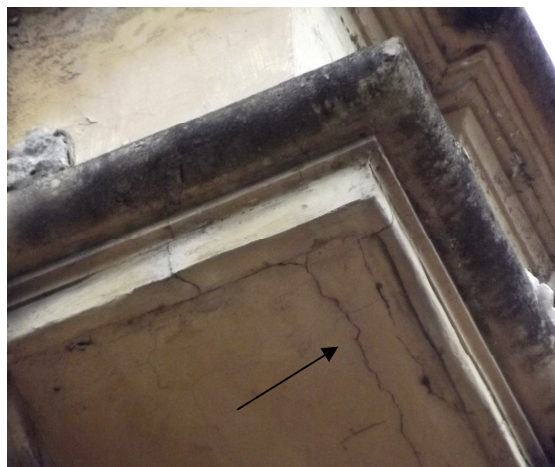
Figura 22 – Fissuração abaixo da moldura da fachada entre o terceiro pavimento e o terraço de cobertura

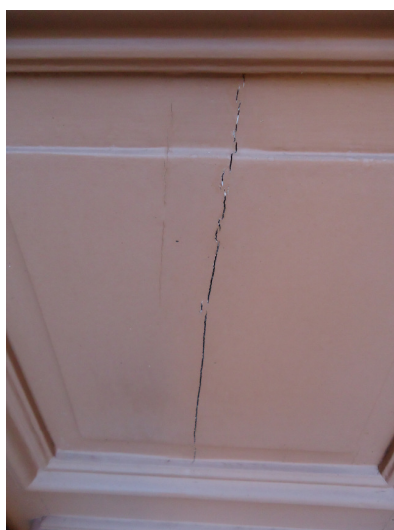
Figura 23 – Fissura na porta de madeira da entrada principal

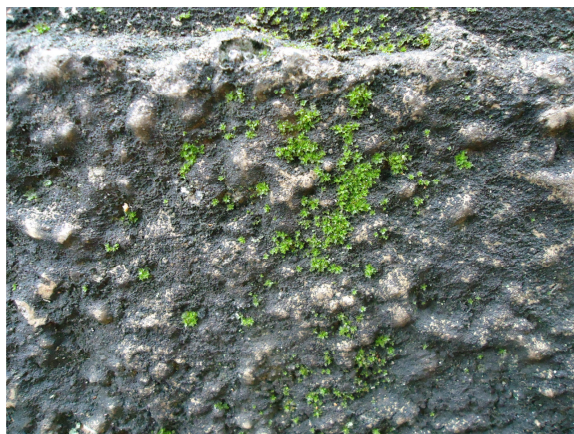
Figura 24 – Presença de limo na base da parede da fachada sul

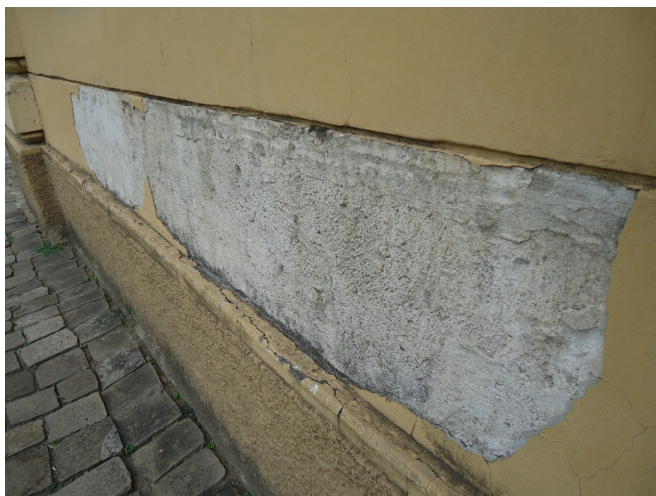
Figura 27 – Destacamento do reboco

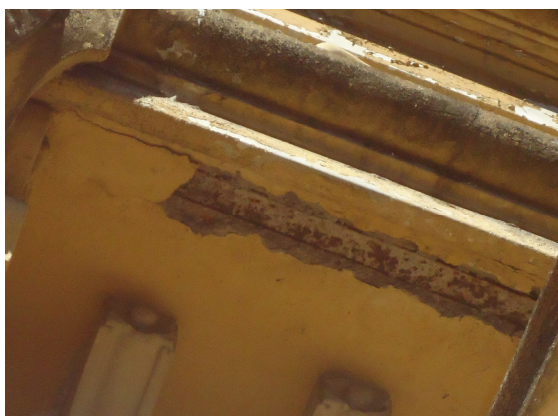
Figura 28 – Destacamento do reboco abaixo da moldura entre o terceiro pavimento e a cobertura

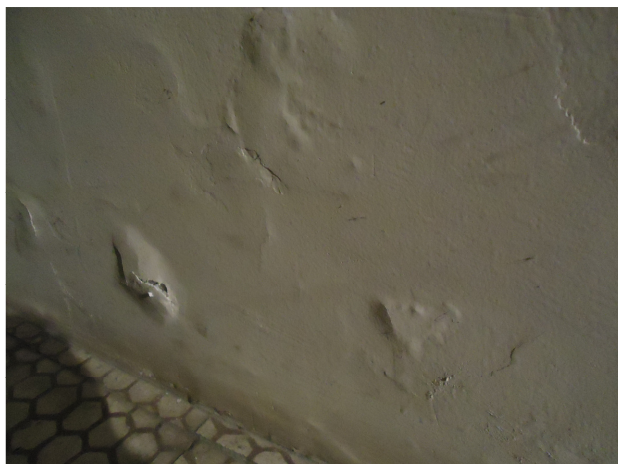
Figura 32 – Presença de bolhas na base da parede do pavimento térreo

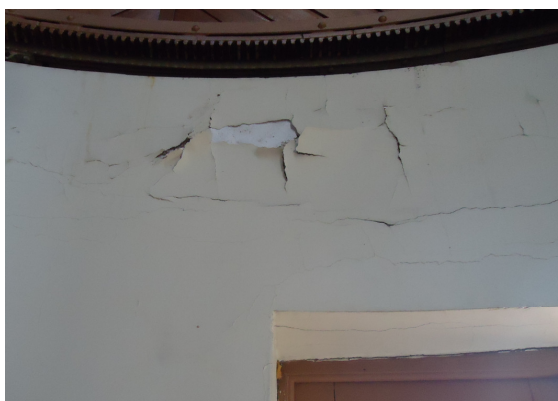
Figura 33 – Descascamento acentuado do revestimento acima da porta de acesso ao terraço da cobertura

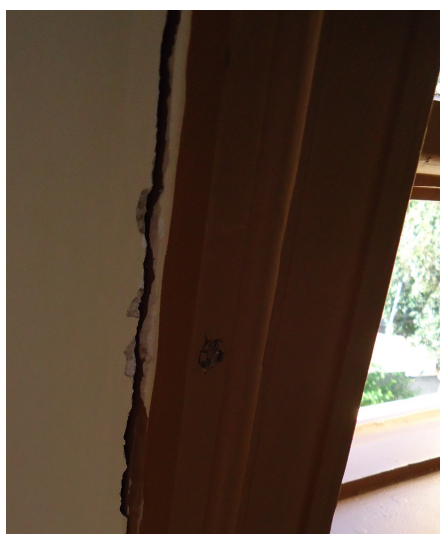
Figura 34 – Fissura na lateral de esquadria do terceiro pavimento

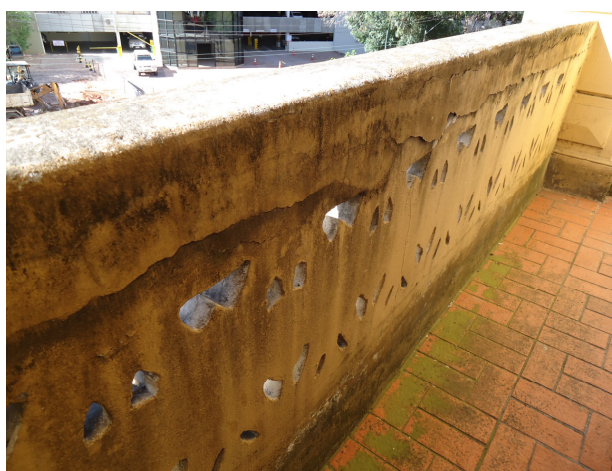
Figura 35 – Fissuração no guarda-corpo da sacada

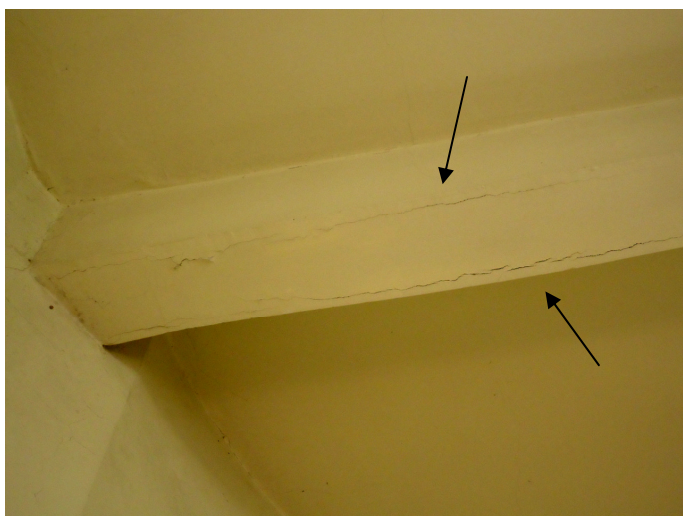
Figura 36 – Fissuras horizontais próximas às arestas na parte inferior da viga no terceiro pavimento

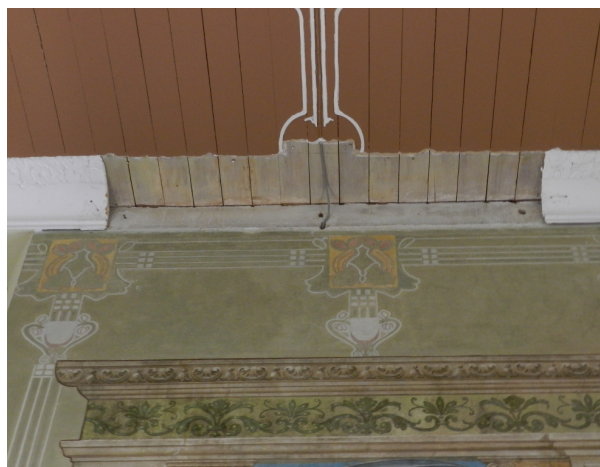
Figura 37 – Destacamento na moldura de gesso

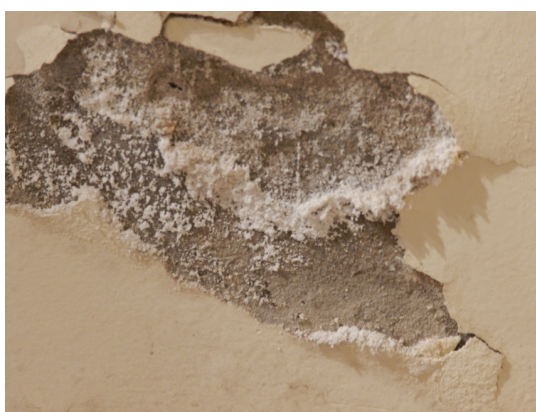
Figura 38 – Mancha de eflorescência em ponto de descolamento do revestimento

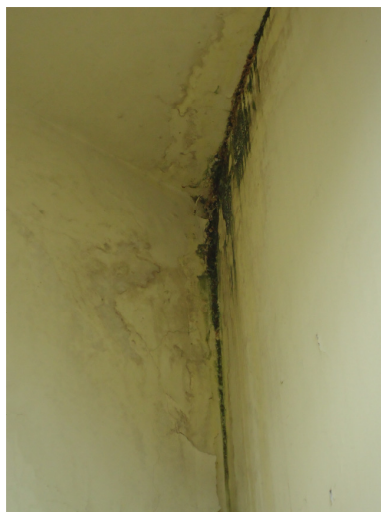
Figura 39 – Mancha esverdeada no canto do teto da escadaria que leva à cobertura

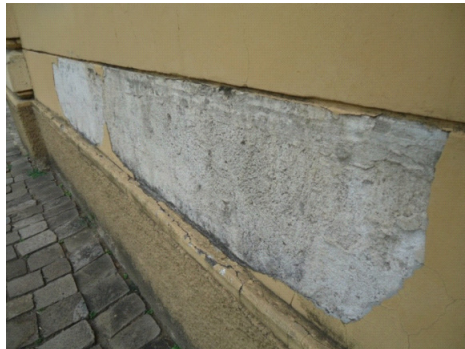
4	Parede	Perda de Integridade	Destacamento do reboco.

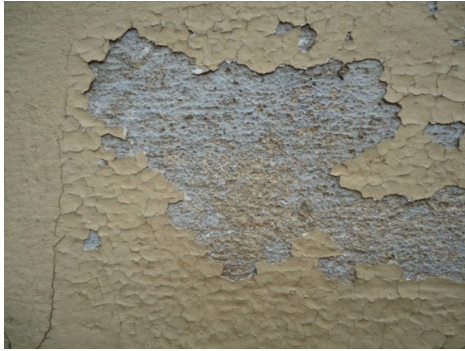
Ficha 1 - Fachada Norte				
Nº	Elemento	Sintoma	Descrição	Foto
5	Parede	Perda de Aderência/ Fissura	Microfissuração generalizada na pintura da fachada, com pontos de descascamento.

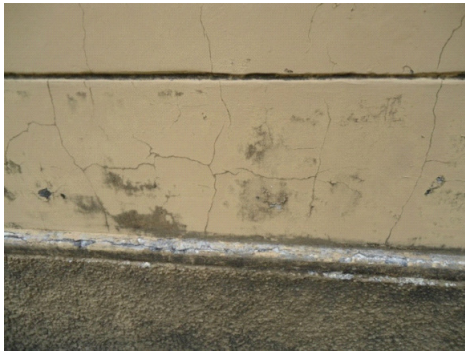
6	Parede	Fissura	Fissuração acentuada no revestimento da fachada (pintura).

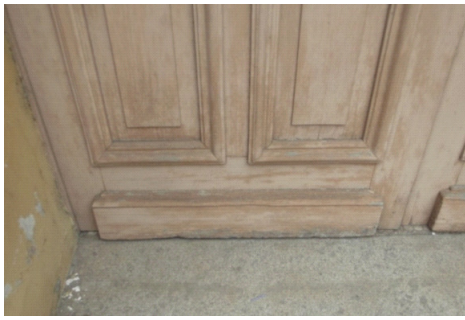
7	Porta Lateral	Desgaste Superficial	Desgaste da pintura da porta de madeira, com início de descascamento na parte inferior.

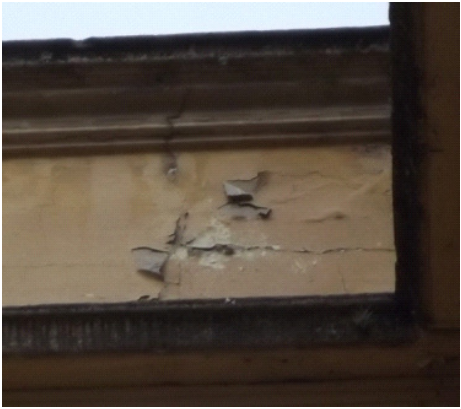
Ficha 1 - Fachada Norte				
Nº	Elemento	Sintoma	Descrição	Foto
17	Parede	Perda de Aderência / Fissura	Fissuração e descolamento acentuado no revestimento da platibanda.

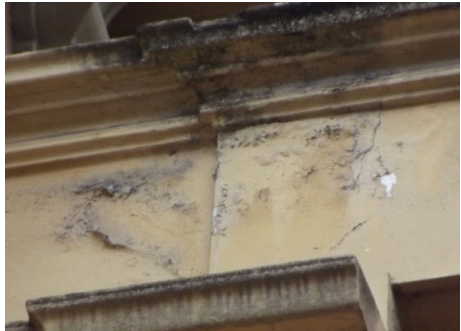
18	Parede	Perda de Aderência / Mancha	Fissuração e descolamento acentuado do revestimento da platibanda, com presença de bolhas e acúmulo de sujeira.

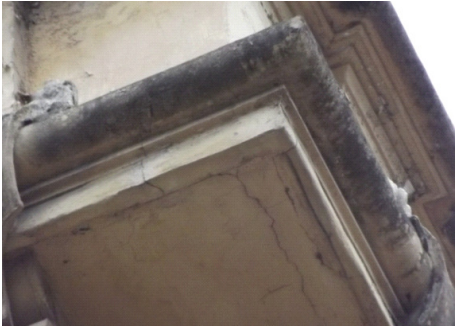
19	Moldura Fachada	Mancha / Fissura	Mancha escura na moldura da fachada, com presença de fissuras na parte inferior, especialmente no lado oeste.

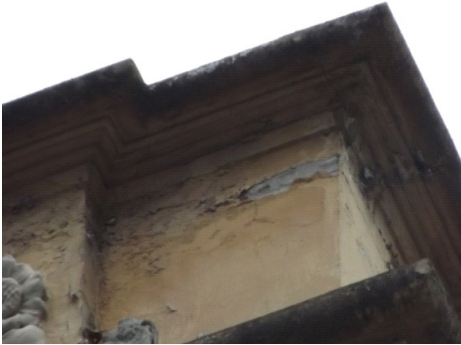
20	Platibanda	Perda de Aderência / Fissura	Fissuração e descolamento acentuado no revestimento da platibanda da cobertura.

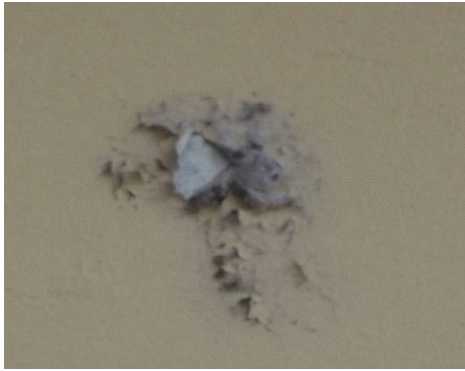
Ficha 3 - Fachada Leste				
Nº	Elemento	Sintoma	Descrição	Foto
6	Parede	Perda de Aderência	Ponto de descascamento do revestimento (pintura), com acúmulo de sujeira.

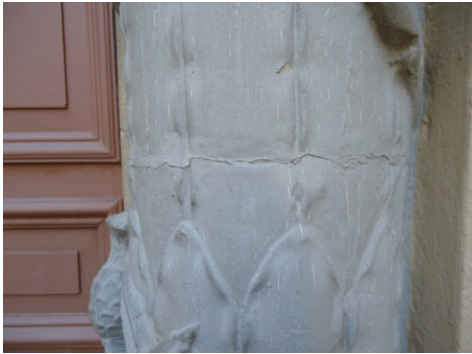
Ficha 4 - Fachada Oeste				
Nº	Elemento	Sintoma	Descrição	Foto
5	Moldura Fachada	Fissura	Fissuras entre elementos da moldura da fachada.

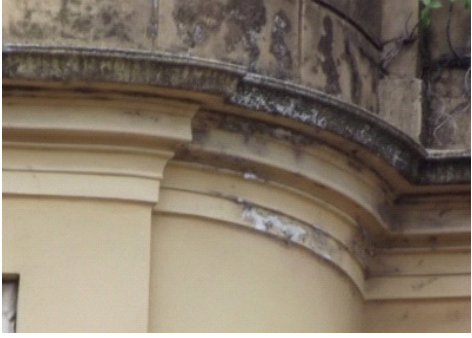
18	Moldura Fachada	Perda de Aderência / Mancha	Descolamento acentuado do revestimento na parte inferior da moldura da fachada, com acúmulo de sujeira. Manchamento escuro na parte superior da moldura.

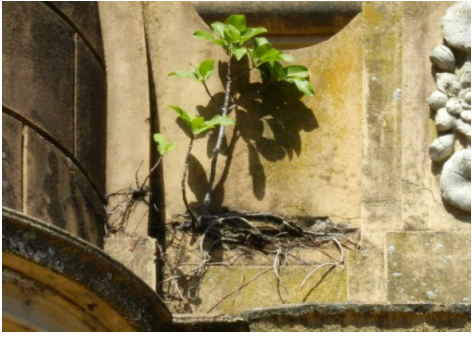
19	Detalhe Fachada	Deterioração do Material	Presença de vegetação em detalhe da fachada.

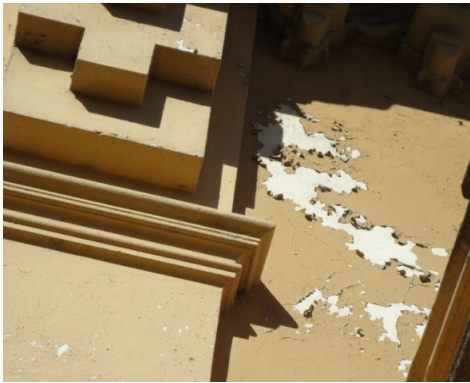
Ficha 4 - Fachada Oeste				
Nº	Elemento	Sintoma	Descrição	Foto
21	Parede	Perda de Aderência	Descolamento acentuado do revestimento.

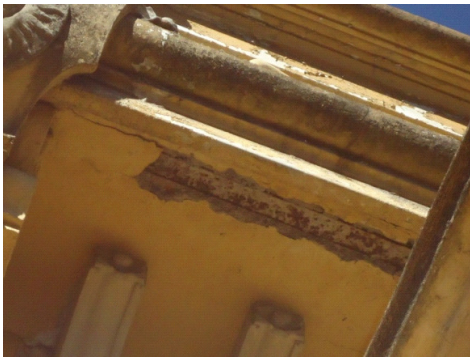
22	Moldura Fachada	Perda de Integridade	Destacamento do reboco na parte inferior da moldura da fachada, com a presença de corrosão.

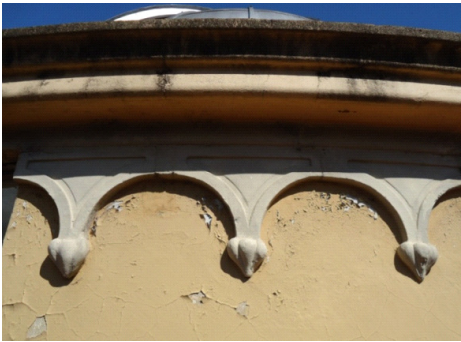
Ficha 5 - Fachada Cobertura				
Nº	Elemento	Sintoma	Descrição	Foto
10	Parede	Perda de Aderência/ Fissura	Fissuração acentuada do revestimento (pintura), com pontos de descascamento.

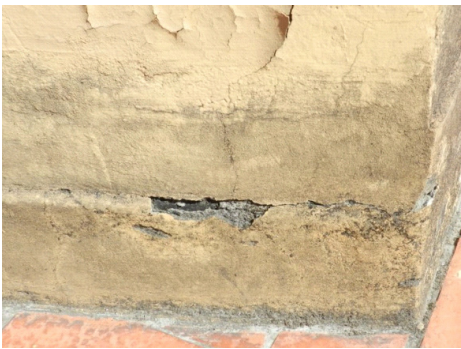
11	Parede	Perda de Integridade	Pequeno ponto de destacamento do reboco.

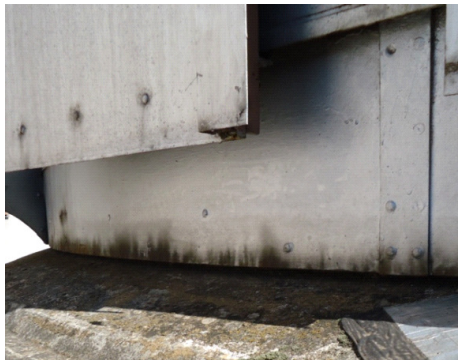
12	Cúpula Metálica	Deterioração do Material	Manchas escuras, ascendentes, na base de toda a cúpula metálica.

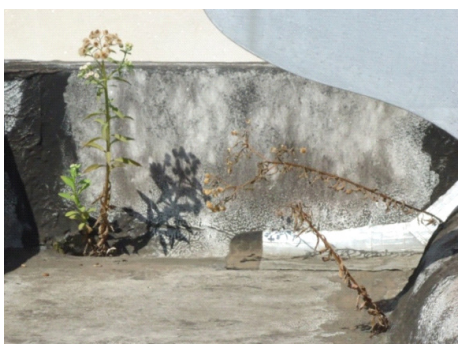
13	Cobertura	Deterioração do Material	Vegetação em desenvolvimento.

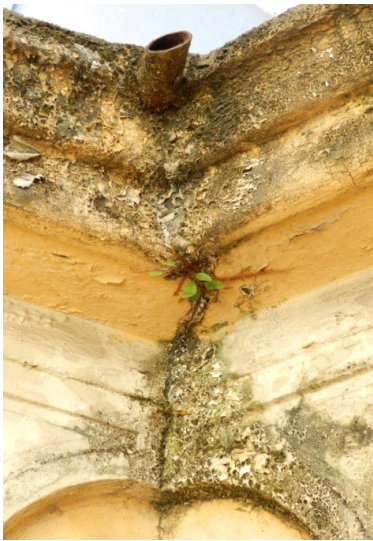
Ficha 5 - Fachada Cobertura				
Nº	Elemento	Sintoma	Descrição	Foto
14	Parede	Deterioração do Material / Mancha	Deterioração acentuada no canto da parede e moldura da fachada, com pequena vegetação em desenvolvimento e manchas escuras com a presença de microorganismos.

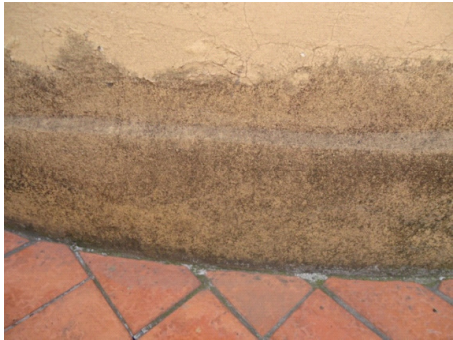
16	Parede	Mancha/ Desgaste Superficial	Mancha escura em todo o perímetro inferior.

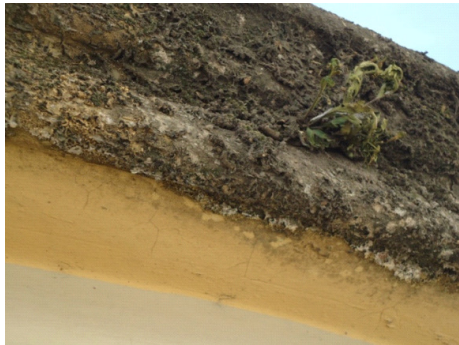
17	Moldura Fachada	Mancha / Deterioração do Material	Mancha escura na moldura da fachada, com a presença de pequena vegetação e microorganismos.

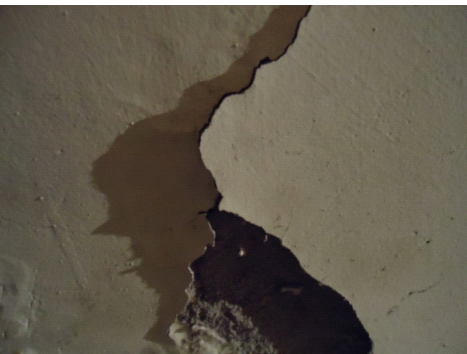
7	Parede	Perda de Aderência	Descolamento com empolamento do revestimento.

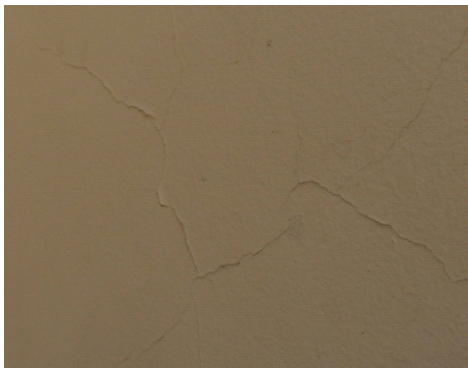
Ficha 7 - 2º Pavimento				
Nº	Elemento	Sintoma	Descrição	Foto
1	Parede	Fissura	Fissuração do revestimento (pintura), de forma mapeada.

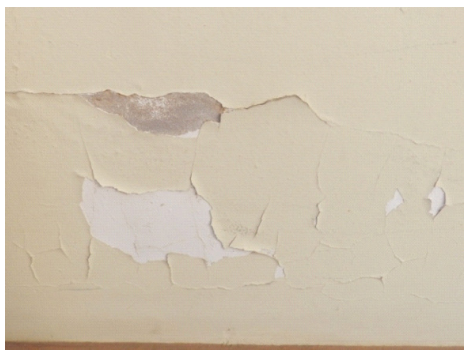
2	Parede	Perda de Aderência	Descamamento do revestimento (pintura).

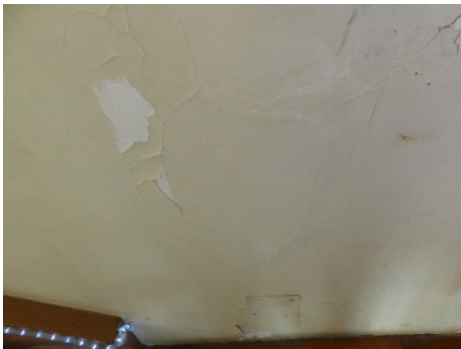
Ficha 8 - 3º Pavimento				
Nº	Elemento	Sintoma	Descrição	Foto
1	Parede	Perda de Aderência	Descascamento do revestimento (pintura).

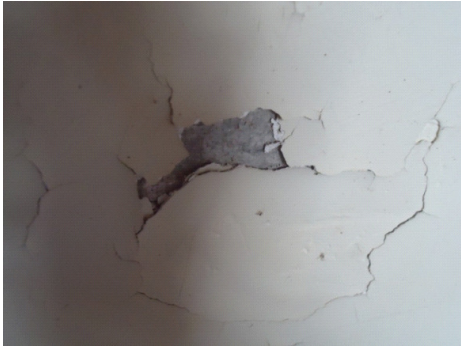
Ficha 8 - 3º Pavimento				
Nº	Elemento	Sintoma	Descrição	Foto
6	Parede	Perda de Aderência	Descascamento do revestimento (pintura).

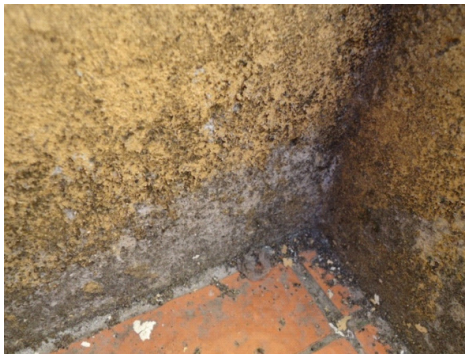
Ficha 8 - 3º Pavimento				
Nº	Elemento	Sintoma	Descrição	Foto
26	Parede / Guarda- Corpo	Perda de Aderência	Parte inferior do guarda-corpo e das paredes da sacada apresenta descolamento do revestimento (pintura).

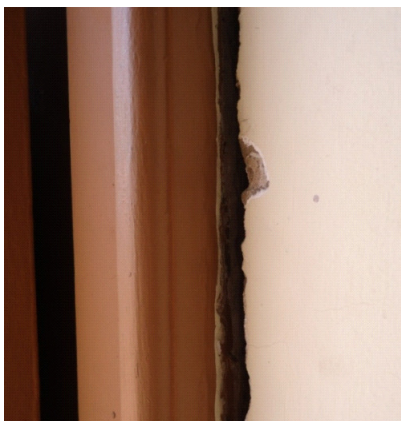
Ficha 9 - Cobertura (área interna)				
Nº	Elemento	Sintoma	Descrição	Foto
1	Parede	Fissura	Fissura ao redor da porta externa.

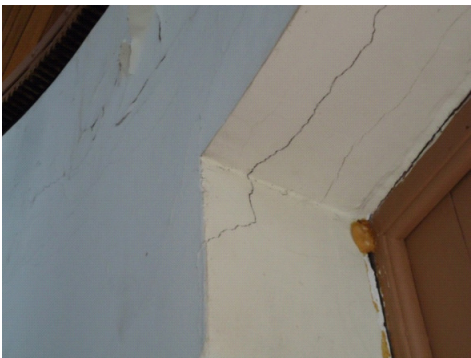
2	Parede	Fissura	Fissura horizontal, acima da porta externa.

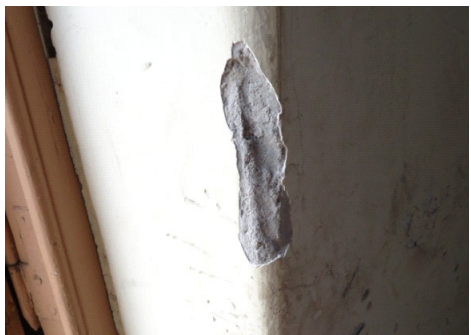
3	Parede	Perda de Integridade	Lascamento no canto da parede, junto à porta externa.

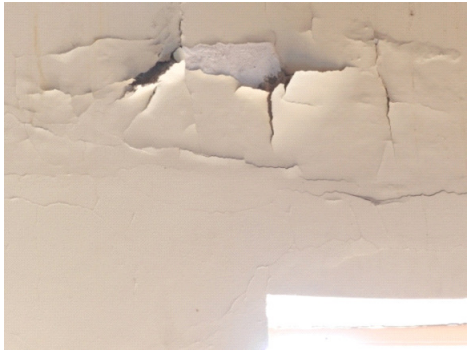
Ficha 9 - Cobertura (área interna)				
Nº	Elemento	Sintoma	Descrição	Foto
4	Parede	Perda de Aderência/ Fissura	Descascamento e fissuração acentuadas do revestimento (pintura).

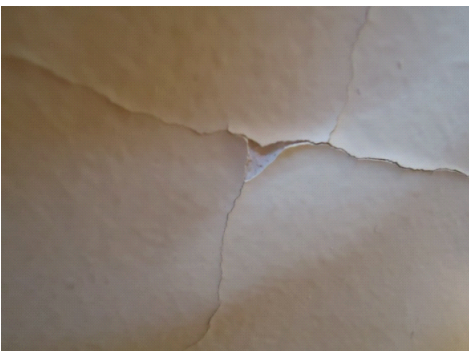
5	Parede	Perda de Aderência/ Fissura	Fissuração generalizada na pintura, com alguns pontos de descascamento.
