**MANIFESTAÇÕES PATOLÓGICAS:
ANÁLISE DE FISSURAS EM PASSARELAS
NO CAMPUS DO VALE/UFRGS**

Trabalho de Diplomação apresentado ao Departamento de Engenharia Civil da Escola de Engenharia da Universidade Federal do Rio Grande do Sul, como parte dos requisitos para obtenção do título de Engenheiro Civil

Palavras-chave: Fissuras em Concreto Armado. Inspeção Visual de Estruturas de Concreto. Mapeamento de fissuras em estruturas de concreto armado.

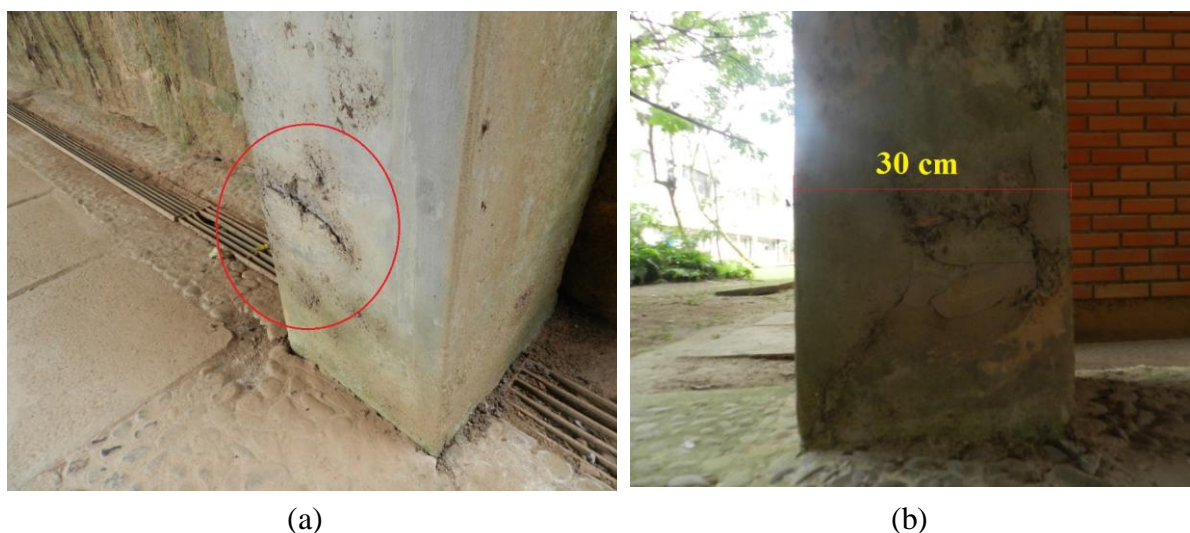
Figura 30 – (a) expulsão parcial do cobrimento no PIE do módulo 11 e (b) PID do módulo 25 com avançado estágio de expulsão parcial do cobrimento

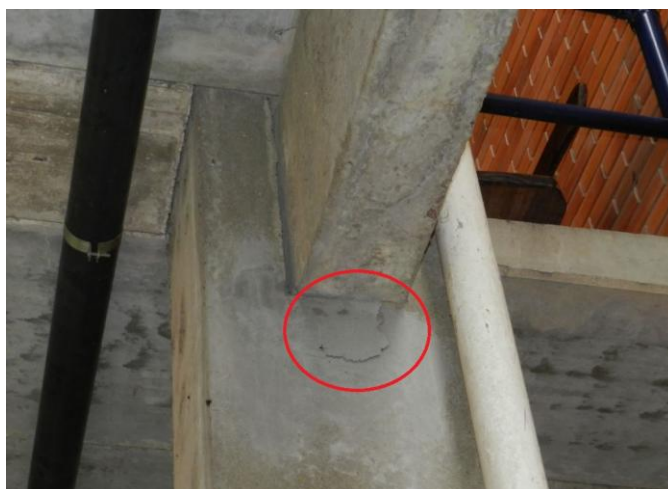
Ainda, nos pilares desse pavimento foi evidenciado um tipo de fissura justamente abaixo da viga, na região de apoio deste elemento, conforme figura 31. Provavelmente essa fissura esteja relacionada a uma concentração de tensões naquela região, conforme Verçoza (1991).

Figura 31 – Fissura localizada na região de apoio da viga no P1D do módulo 23

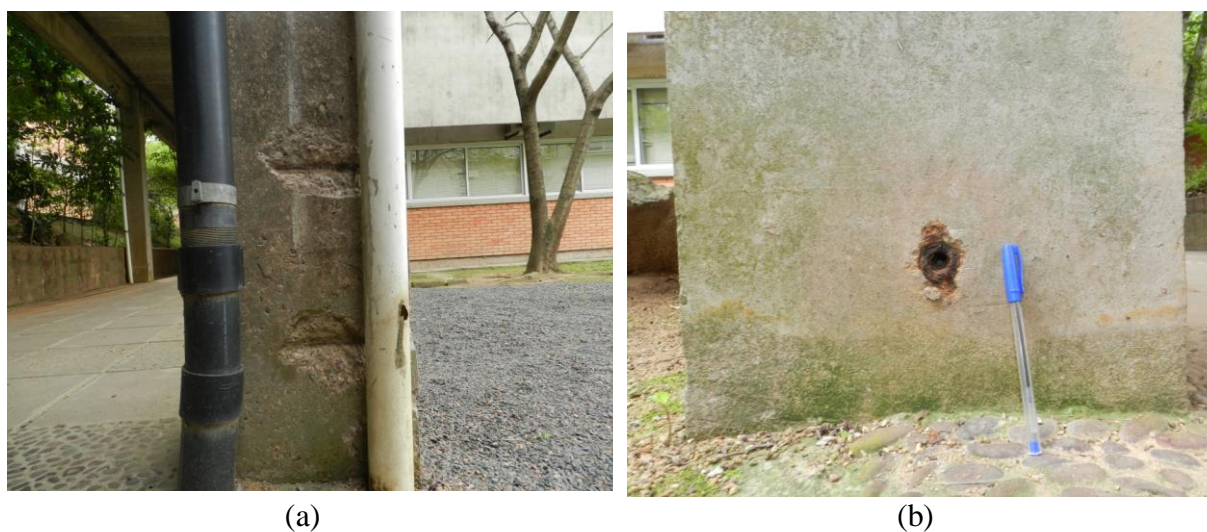
Dos pilares do primeiro pavimento, o P2D do módulo 9, apresentou um processo corrosivo muito avançado, sendo observado um significativo desgaste superficial, inclusive com exposição da armadura, conforme figura 32 (a). Além disso, esse mesmo pilar apresentou pontos em que foram observados expulsões parciais de cobrimento, o que leva a crer que boa parte da armadura já deva estar em avançado estágio de corrosão. No entanto, para se definir a real extensão do processo corrosivo no pilar seria necessário a realização de uma inspeção detalhada no elemento, como já descrito anteriormente no capítulo 5. Para esse caso seria plausível a utilização de ensaios que avaliassem a perda de seção da armadura, bem como a o nível de carbonatação do concreto.

Figura 32 – (a) exposição dos estribos do P2D do módulo 9 e
(b) ponto metálico corroído no P2D do módulo 21

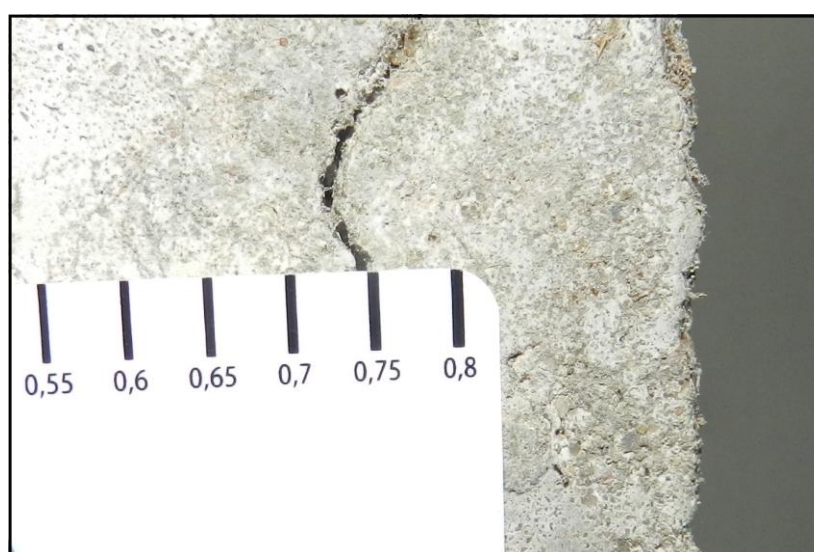
Dos processos fissuratórios observados nos pilares, evidenciou-se poucos casos, no entanto, um desses processos, o do P1E do módulo 17, apresentava uma fissura mais significativa, pois se verificou que a mesma possuía uma abertura de aproximadamente 0,75 mm. A fissura observada seguia verticalmente ao longo do pilar, estando posicionada mais próxima da extremidade do elemento, possuindo, também, pequenas expulsões parciais, assim levando a suposição que a fissura seja decorrente de um possível processo corrosivo. A figura 33 mostra a abertura registrada durante a inspeção.

Figura 33 – Abertura da fissura P1E do módulo 17

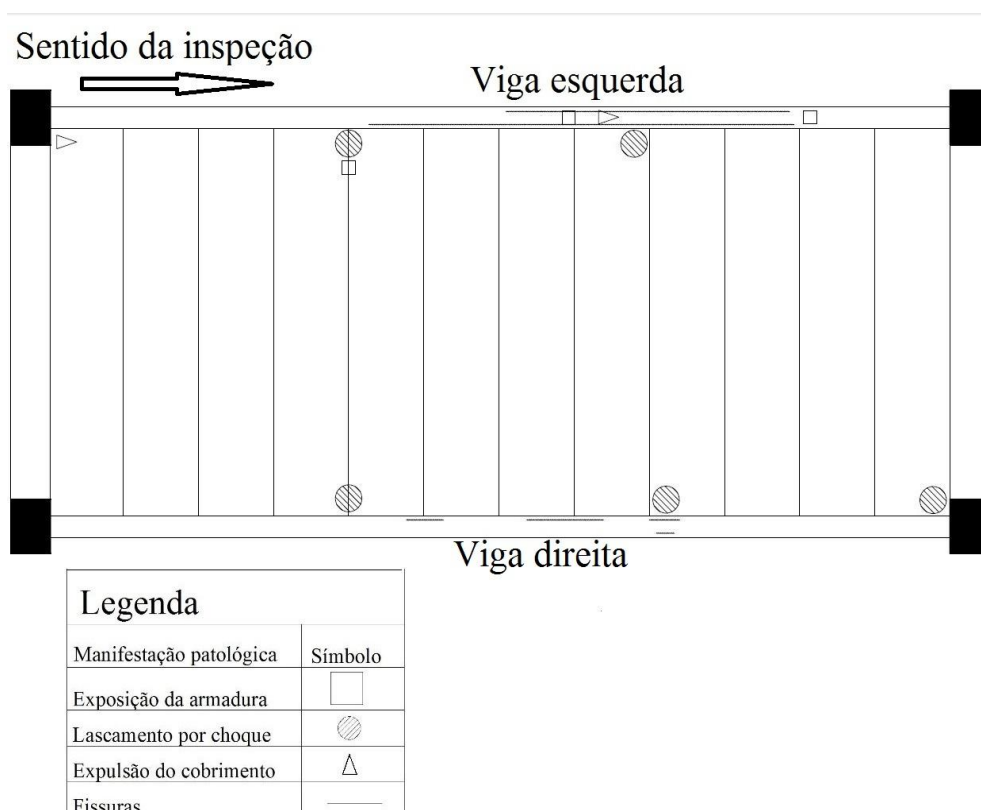
Figura 35 – Mapeamento do módulo 8 do primeiro pavimento

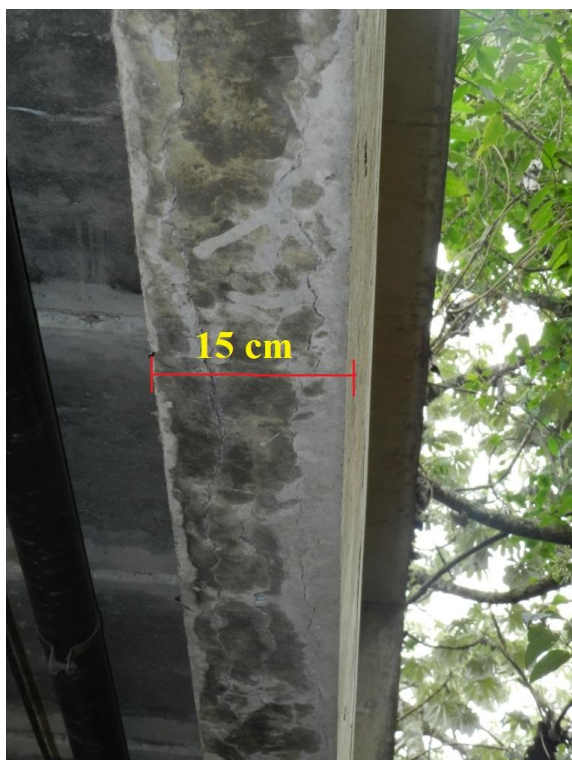
Figura 36 – Fissuras na face inferior da viga esquerda do módulo 8

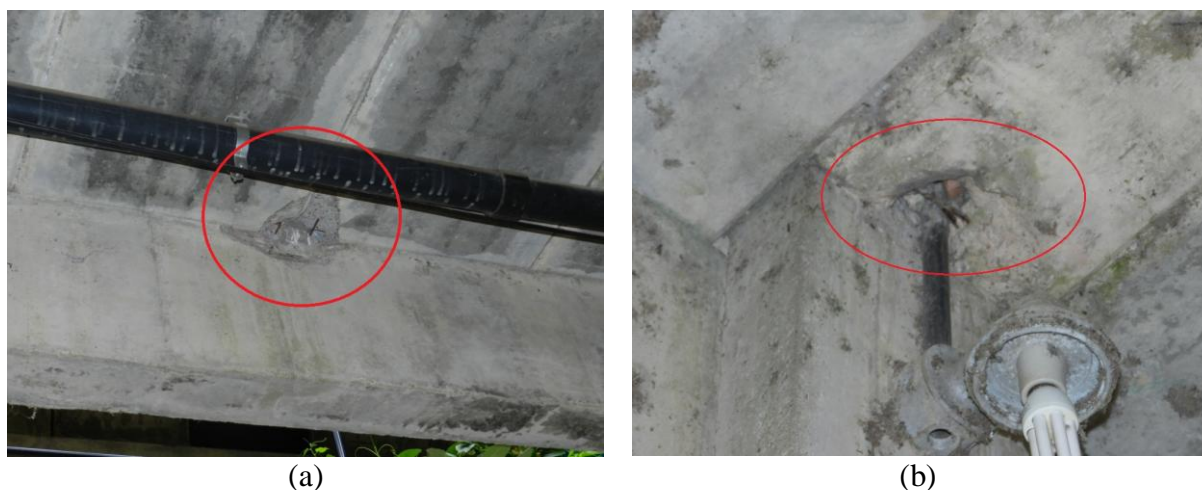
Figura 37 – (a) lascamento expondo a armadura na laje da passarela módulo 8 e
(b) exposição da armadura devido à quebra da laje da passarela no módulo 23

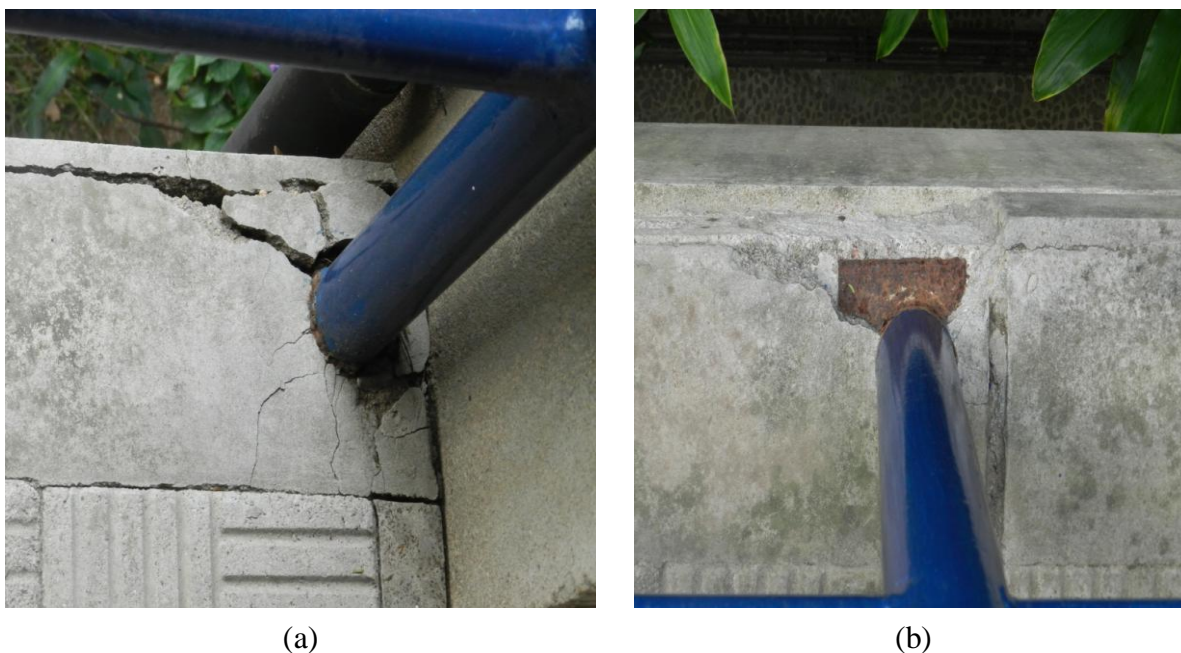
Figura 40 – (a) deslocamento do concreto na base do corrimão do módulo 15 e
(b) processo corrosivo na base do corrimão do módulo 16

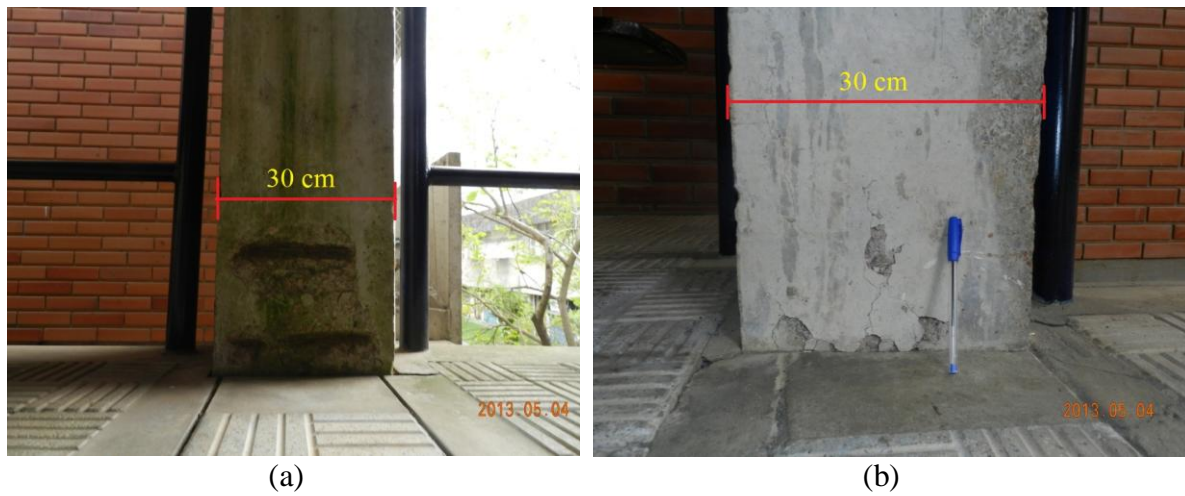
Figura 42 – (a) exposição da armadura de aço no PID do módulo 11 e
(b) expulsão do cobrimento na base do P2D do módulo 22

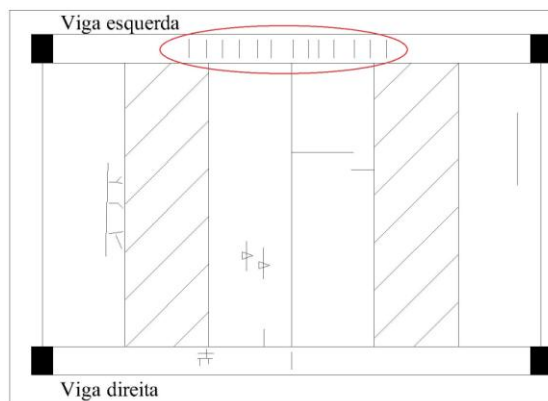
Figura 43 – Módulo 2 mapeado com fissuras por flexão na viga esquerda

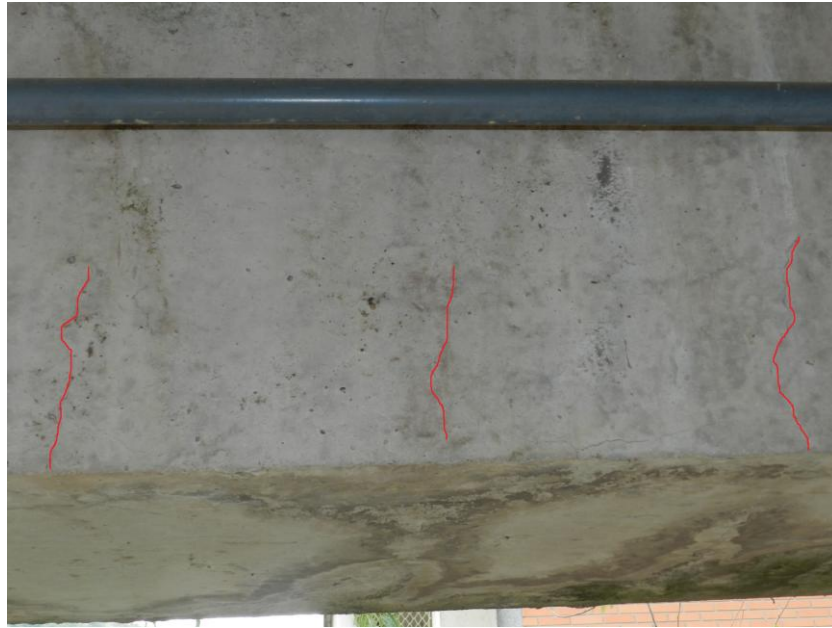
Figura 44 – Fissuras na lateral da viga esquerda do módulo 14

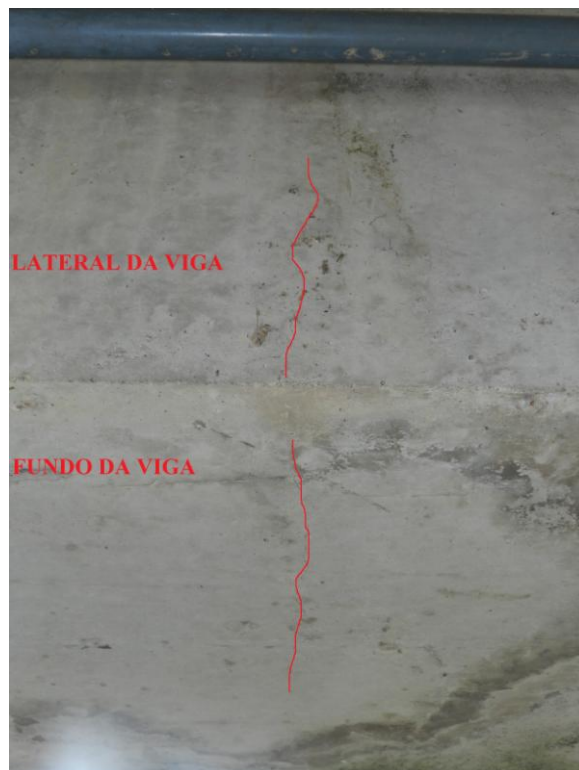
Figura 45 – Detalhe da fissura na lateral da viga esquerda do módulo 14

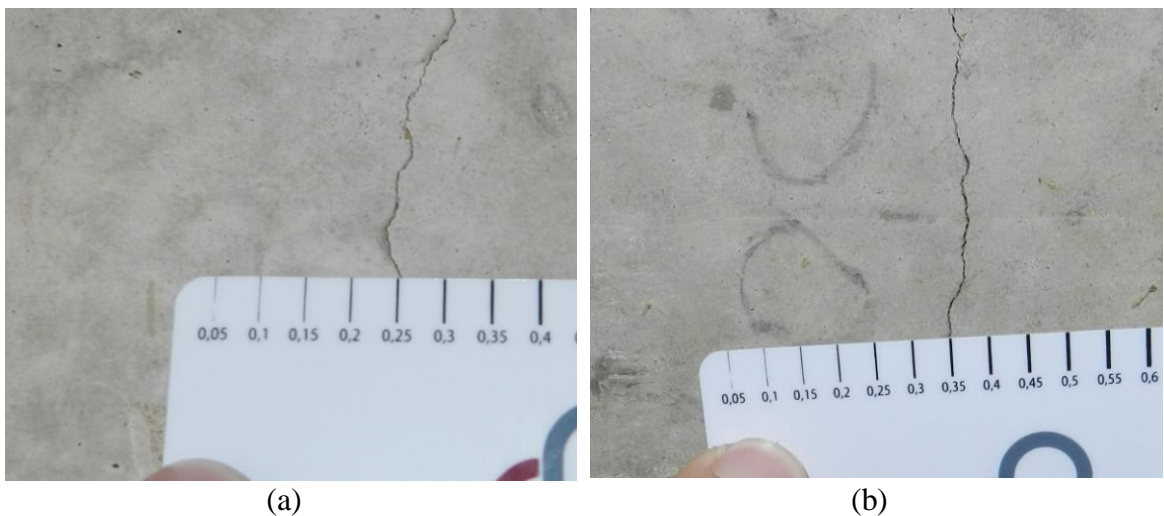
Figura 46 – (a) abertura da fissura na face lateral da viga esquerda do módulo 14 e
(b) abertura na face inferior da viga esquerda do módulo 26

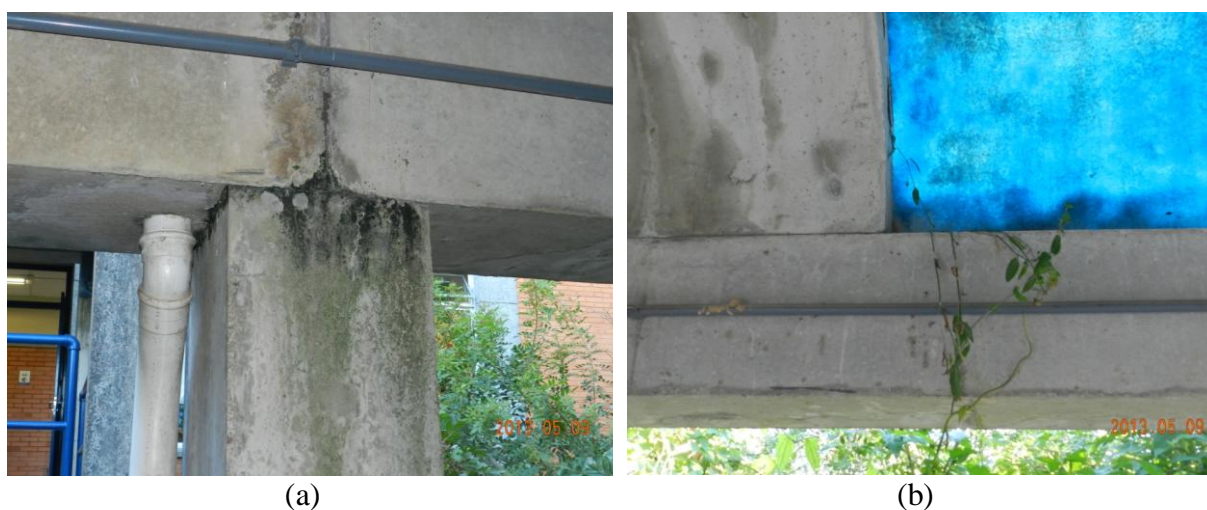
Figura 47 – (a) presença de material orgânico na junta das vigas com o P2E do módulo 19 e (b) vegetação na viga esquerda do módulo 21

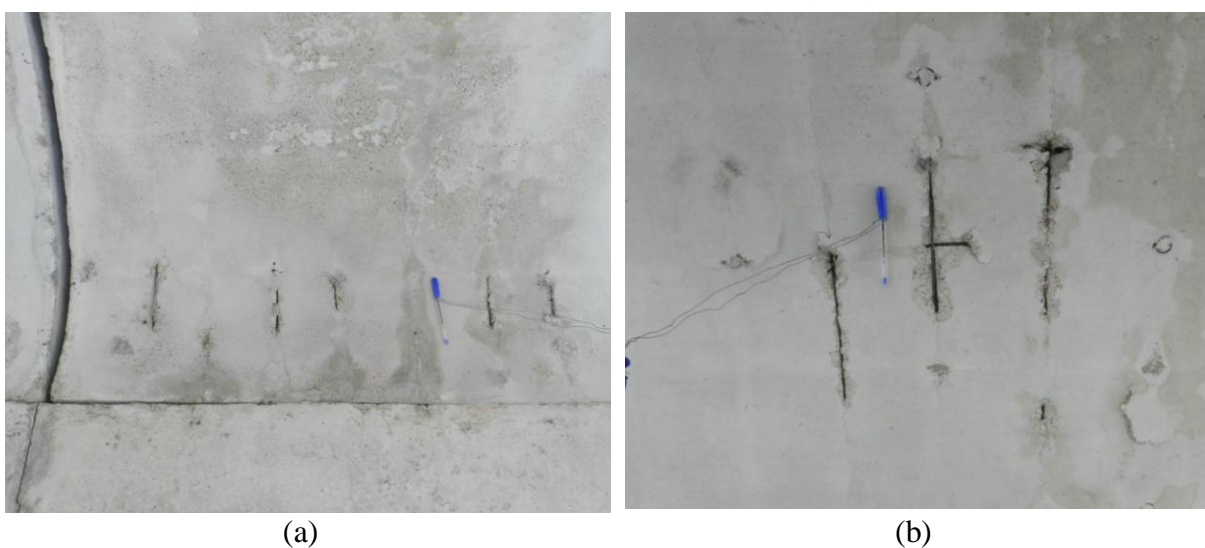
Figura 52 – (a) exposição da armadura por falta de cobrimento na cobertura 4 do módulo 6 e
(b) exposição da armadura por corrosão da armadura na cobertura 3 do módulo 8

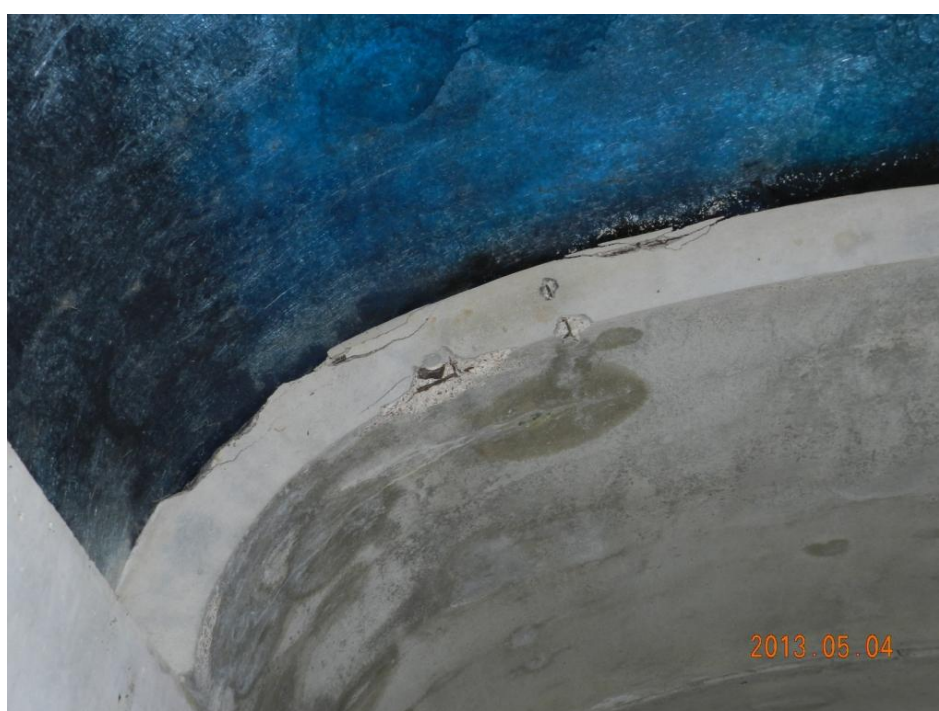
Figura 53 – Exposição da armadura na lateral da laje da cobertura 1 do módulo 12

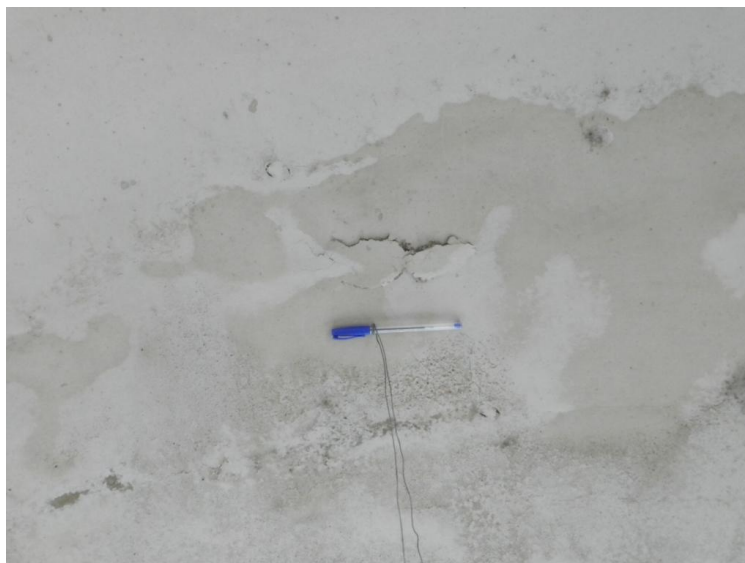
Figura 54 – Expulsão parcial do cobrimento na cobertura 4 do módulo 7

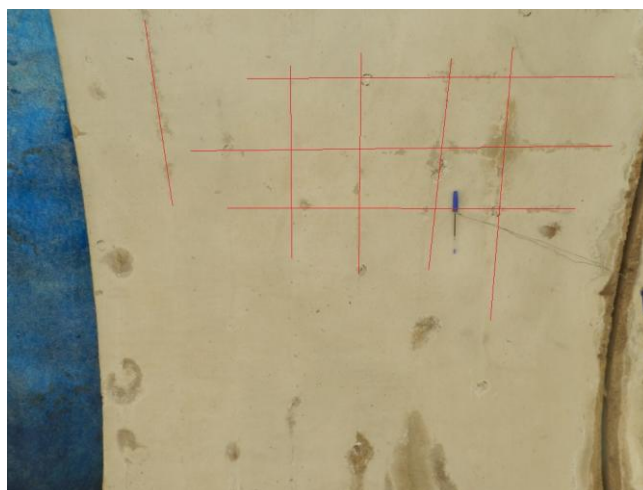
Figura 55 – Fissuras por corrosão das armaduras na cobertura 2 do módulo 1

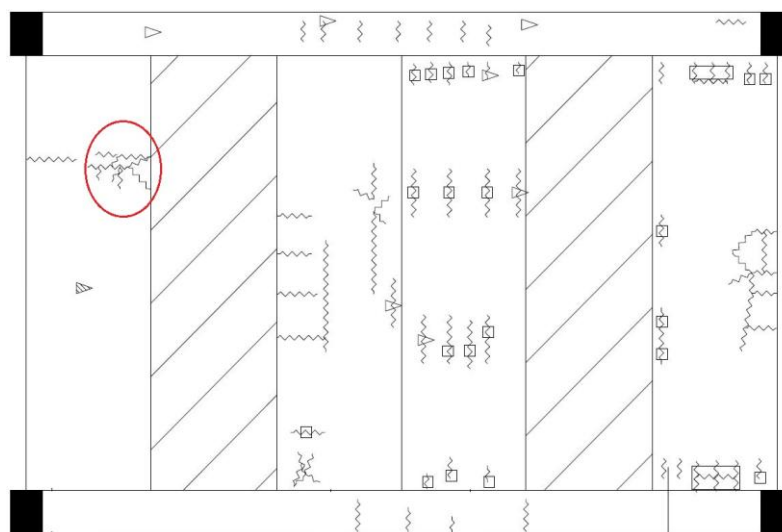
Figura 57 – Mapeamento da cobertura 1 do módulo 13 com fissuras por retração plástica

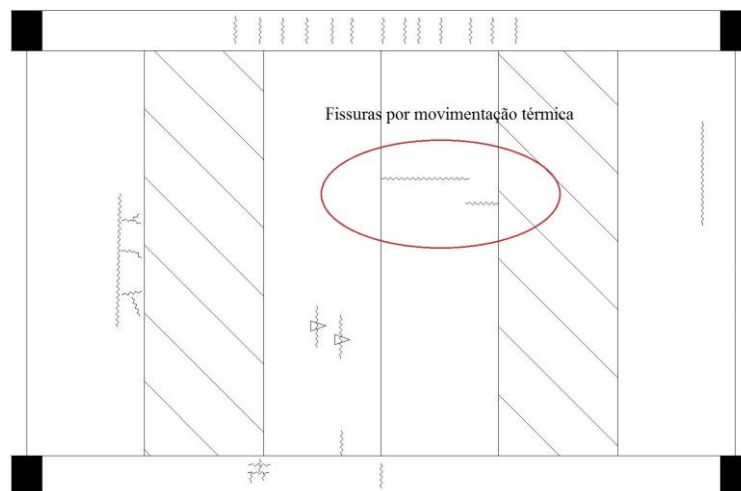
Figura 59 – Mapeamento das fissuras por movimentação térmica no módulo 2

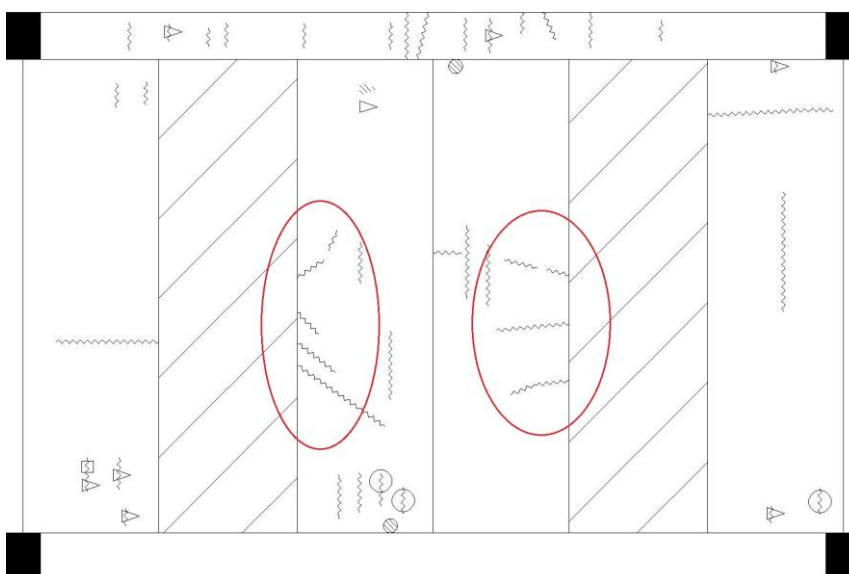
Figura 60 – Mapeamento das fissuras por movimentação térmica no módulo 14

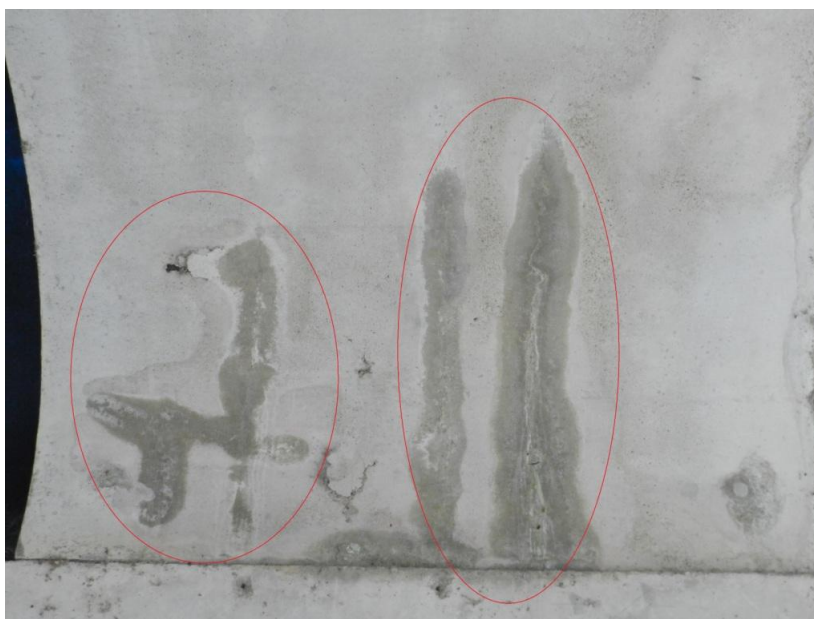
Figura 61 – Cobertura 1 do módulo 7 com manchamento por umidade
