**UNIVERSIDADE FEDERAL DO RIO GRANDE DO SUL
ESCOLA DE ENGENHARIA
DEPARTAMENTO DE ENGENHARIA CIVIL**

**ANÁLISE CRÍTICA DA EXECUÇÃO DE UMA
FACHADA DE VIDRO**

Trabalho de Diplomação apresentado ao Departamento de Engenharia Civil da Escola de Engenharia da Universidade Federal do Rio Grande do Sul, como parte dos requisitos para obtenção do título de Engenheiro Civil

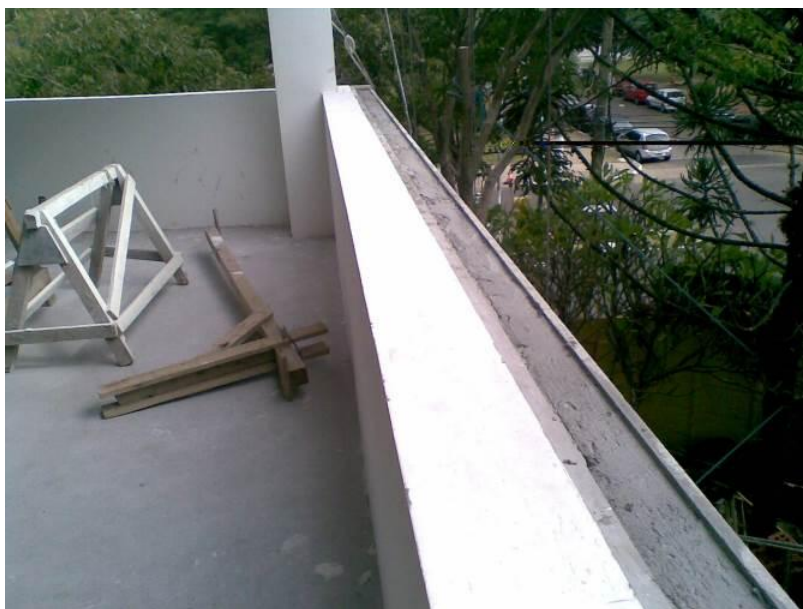
Figura 20 – Peitoril da base da pele de vidro inacabado

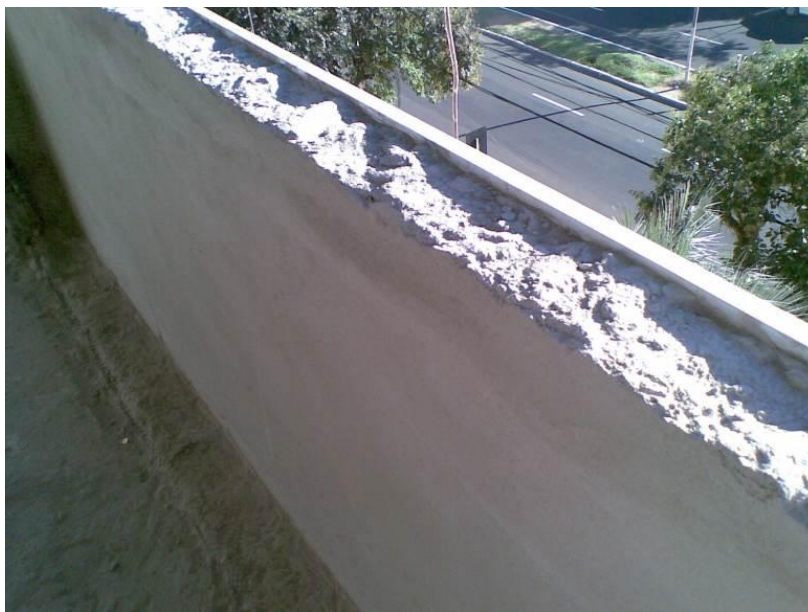
Figura 23 – Quebra do chumbamento do contramarco para correção do nível

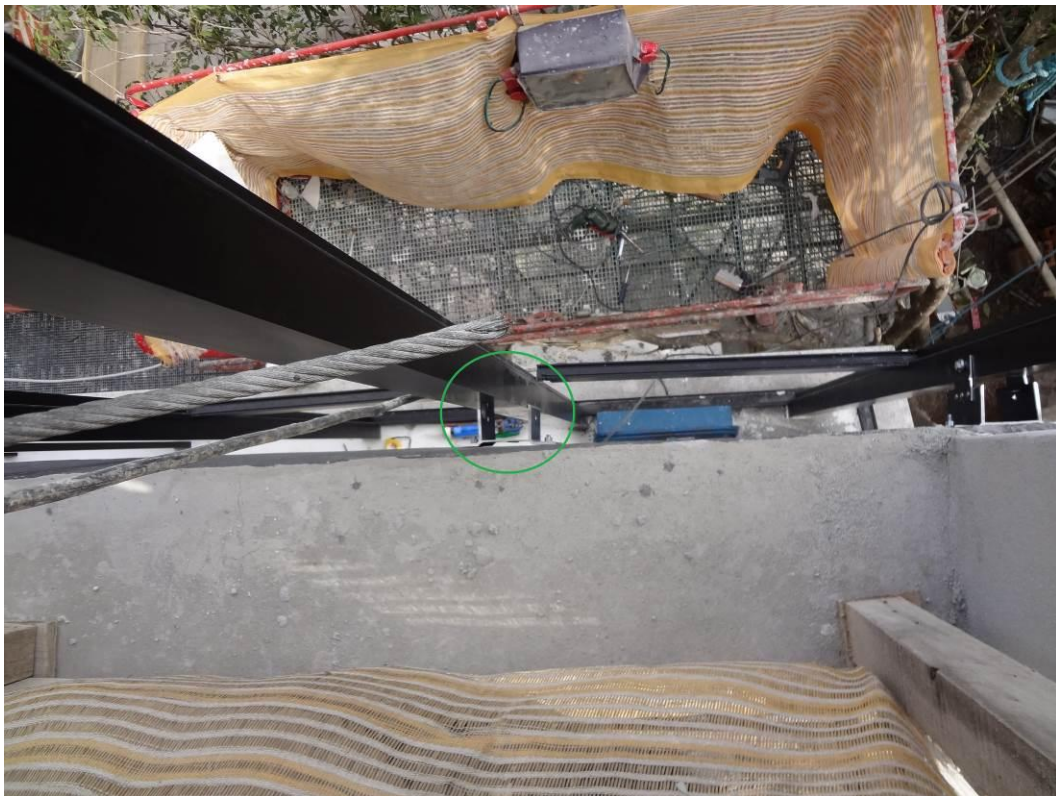
Figura 27 –Afastamento excessivo da coluna de fixação à laje

A solução encontrada foi a de criar extensores, sendo estes seriam parafusados tanto na peça de fixação como no perfil. As colunas subsequentes são encaixadas no topo da coluna inferior, isto é possível graças à redução da seção superior da coluna, criando assim um encaixe perfeito com o perfil subsequente. A figura 28 demonstra a seção menor no topo da coluna, a linha colocada para obter o alinhamento dos perfis e os extensores usados na fixação da coluna.

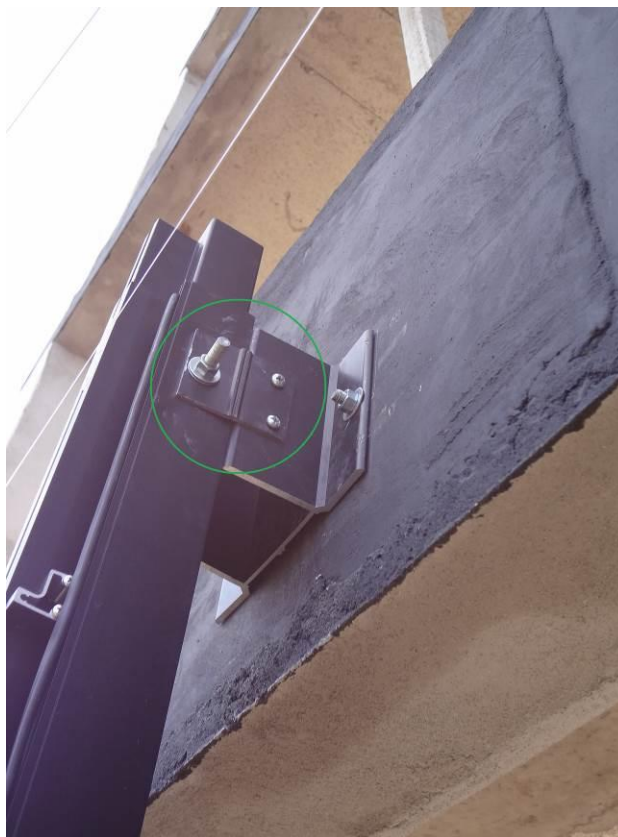
Figura 28 – Fixação da coluna na laje utilizando extensores

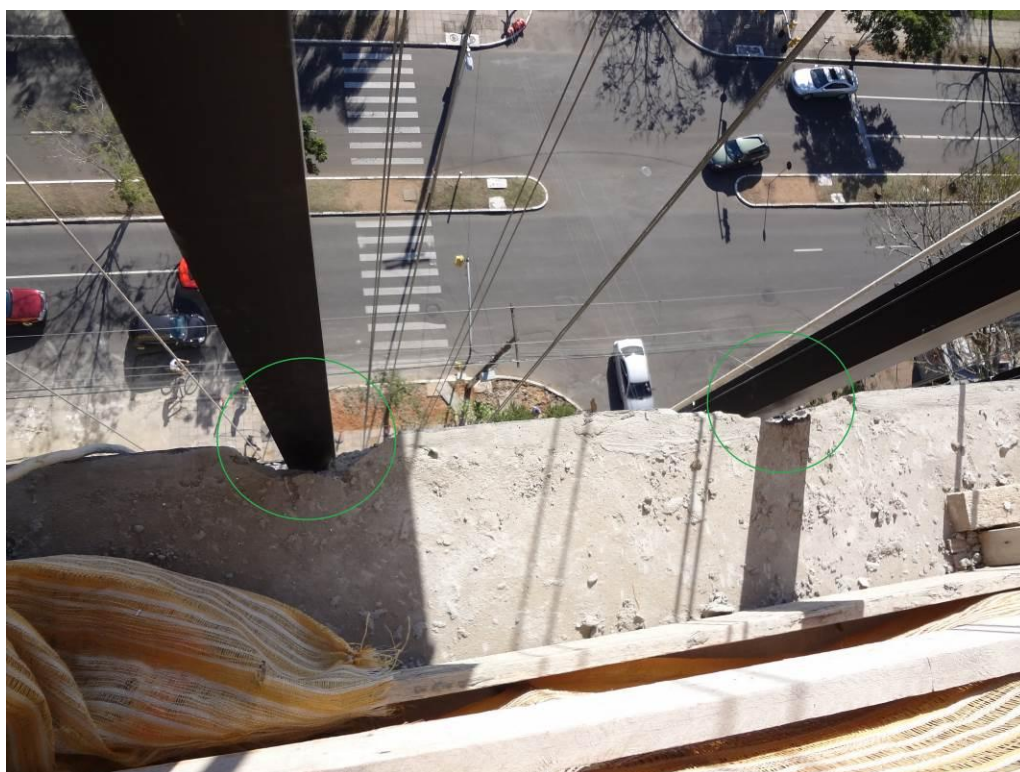
A montagem da estrutura das duas fachadas do edifício ocorreu sem problemas até o último pavimento, no qual, devido à falta de prumo da edificação as colunas colidiam com a laje do décimo terceiro pavimento. A solução adotada foi à quebra da laje nesses pontos em que

Figura 32 – Pontos de quebra da laje no décimo terceiro pavimento

A verificação da fachada meses antes da execução seria uma opção vantajosa, porque a não conformidade, erro no prumo, seria analisada em escritório e quando a estrutura fosse construída a solução estaria obtida. Esta não conformidade poderia ser evitada com a fabricação de um projeto específico para a pele de vidro, visando à solução dos problemas e ainda o dimensionamento de todas as peças da fachada, evitando assim o tempo de espera para a finalização da estrutura. Uma última solução a se adotar neste caso seria o afastamento da pele de vidro do prédio, esta possibilidade deve ser analisada antes do início da execução da estrutura e debatida em conjunto com a equipe de arquitetura do edifício, pois a estética da construção pode ser alterada.

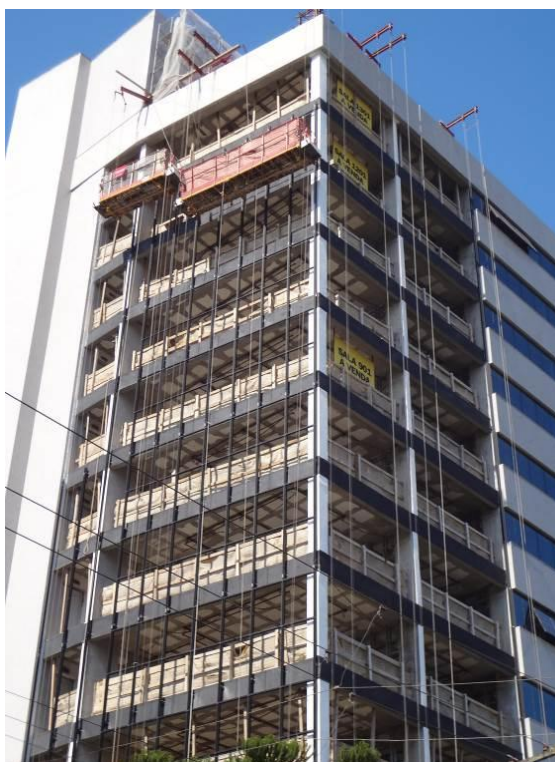
Figura 33 – Estrutura da fachada norte aguardando os perfis sob medida

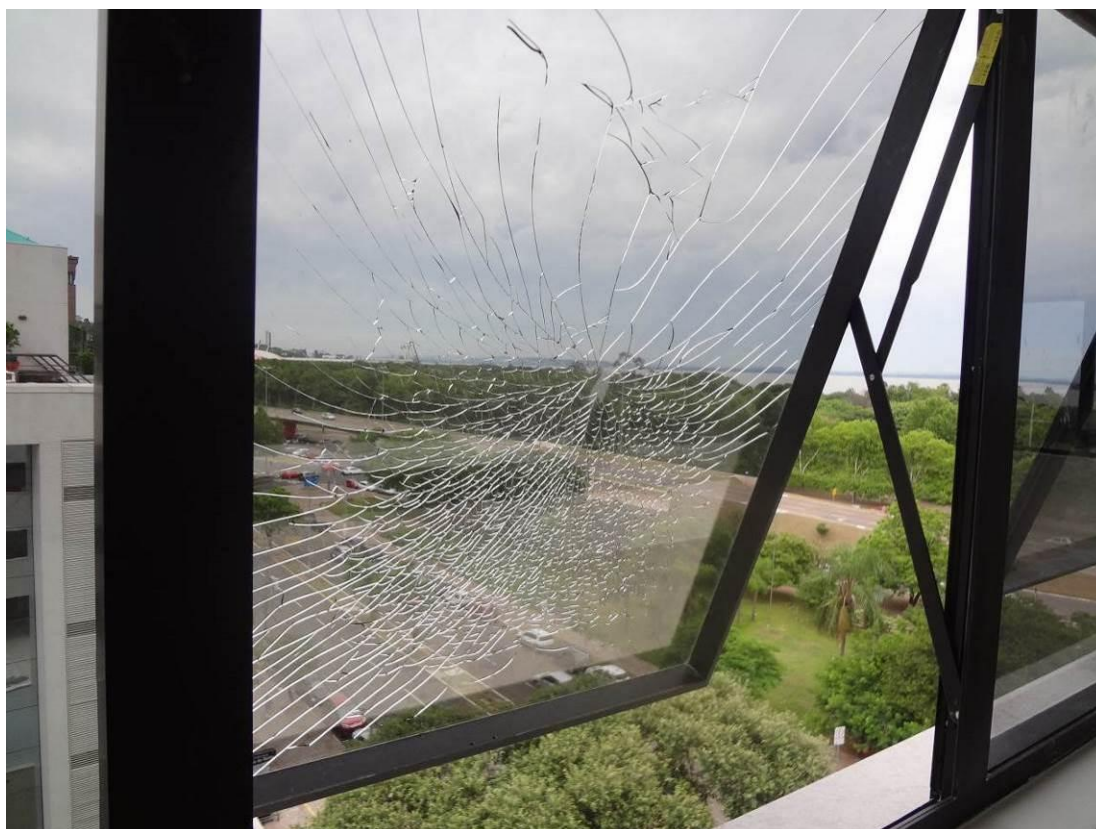
Durante a conferência do serviço pela Engenharia, observou-se que as janelas projetantes não fechavam, ou não apresentavam sua trava para o fechamento ou em alguns lugares quando duas janelas eram abertas simultaneamente estas se colidiam. Outro problema detectado na execução da fachada foi a quebra de alguns vidros, devido aos deslocamentos na obra, em sua instalação ou após o vidro estar instalado corretamente no local, ele rompia, devido a ventos de grande velocidade, pois sua trava de fechamento não funcionava ou não estava instalada no local. A figura 39 exibe um vidro que está quebrado devido aos ventos, porém conforme Paricio (2000), os estilhaços ficam aderidos a película de PVB do vidro laminado. A solução foi repassar uma lista de não conformidades para o instalador, para que após a conclusão da fachada, fosse realizado o ajuste das mesmas.

Figura 39 – Vidro quebrado aderido a película

Uma solução que poderia ter sido adotada para a redução da quebra dos vidros instalados na fachada seria a da fixação dos fechos de alumínio em fábrica, em conjunto com a fase de encaixilhamento. O método proposto tornaria o fechamento de todas as janelas projetantes possível logo após a sua fixação, diminuindo assim as quebras devido aos ventos, porém o inconveniente deste sistema seria o seu transporte, pois a chance de ocorrer algum dano as ferragens dos fechos durante a condução dos vidros pela obra seria elevado.

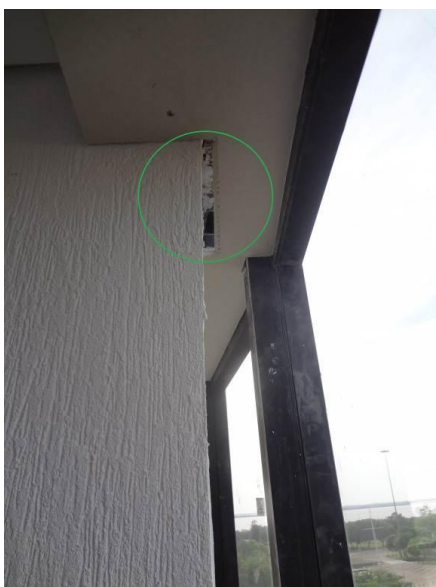
Figura 43 – Fresta ocasionada pela utilização de retalhos de placas de gesso

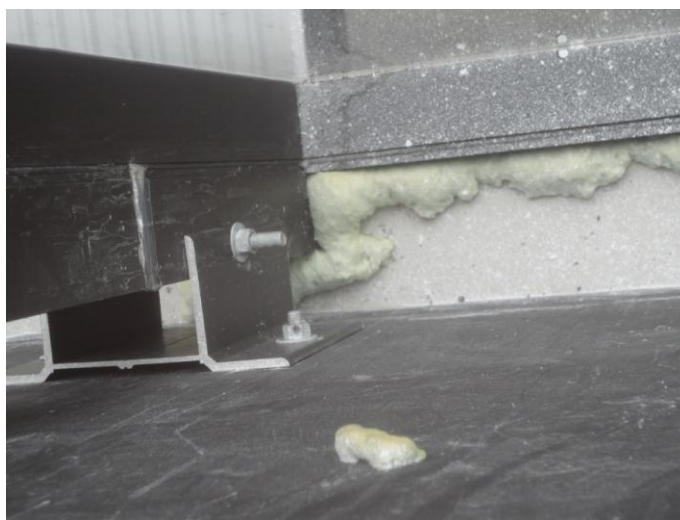
Figura 44 – Aplicação de espuma expansiva nas frestas das placas de gesso
