**DETERIORAÇÃO DE ELEMENTOS DE COBERTURA EM
CONCRETO ARMADO: DIAGNÓSTICO COM ENFOQUE NA
CORROSÃO DE ARMADURAS**

Trabalho de Diplomação apresentado ao Departamento de
Engenharia Civil da Escola de Engenharia da Universidade Federal
do Rio Grande do Sul, como parte dos requisitos para obtenção do
título de Engenheiro Civil

A questão de pesquisa do trabalho é: a partir de indícios dos processos corrosivos aos quais as coberturas das passarelas do Campus do Vale da Universidade Federal do Rio Grande do Sul (UFRGS) estão sujeitas, qual o grau de intensidade do processo corrosivo dessas estruturas e qual a origem deste fenômeno?

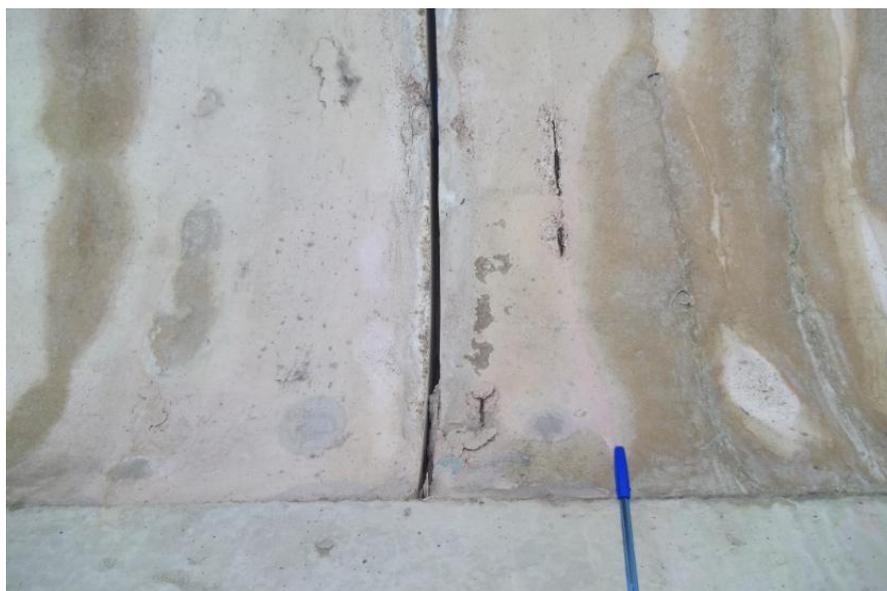
Figura 4 – Exemplo de corrosão da armadura na cobertura

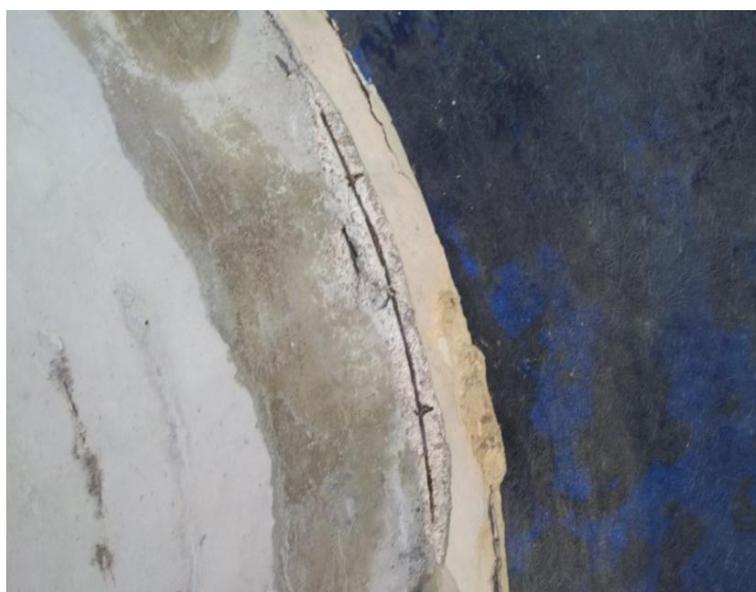
Figura 5 – Exemplo de corrosão em uma estrutura de concreto

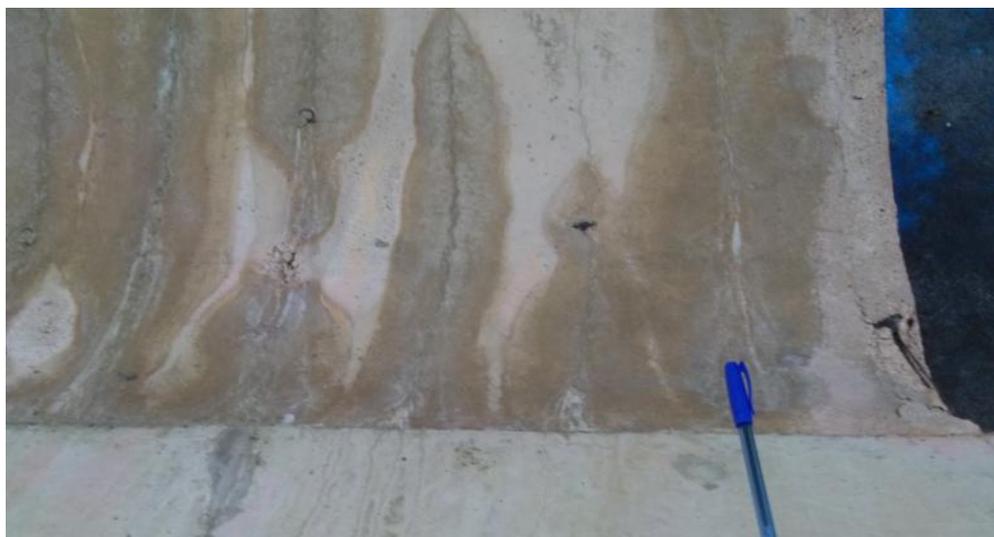
Figura 11 – Exemplo de lixiviação na cobertura

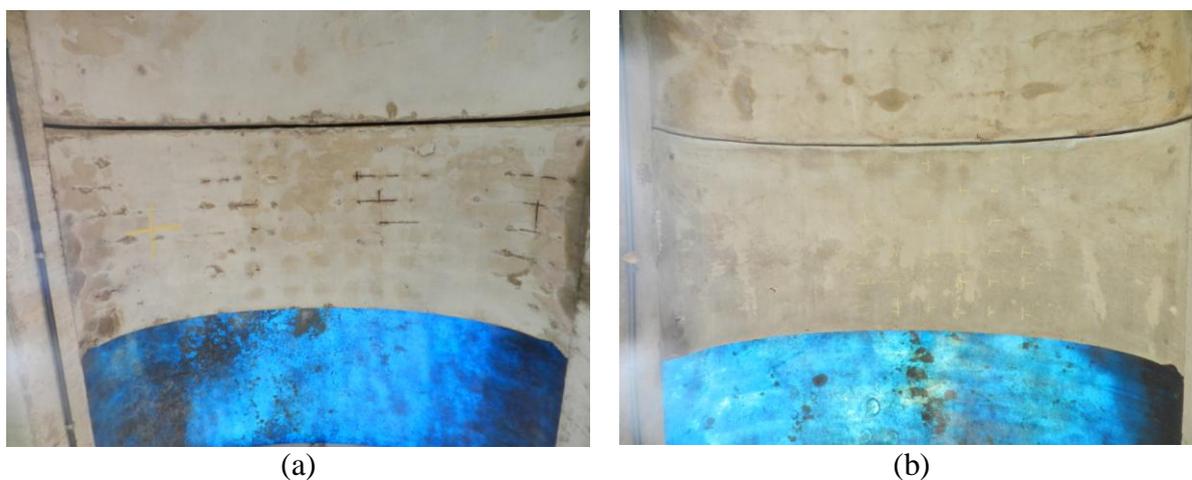
Figura 45 – (a) cobertura do ponto 2 e (b) cobertura do ponto 3

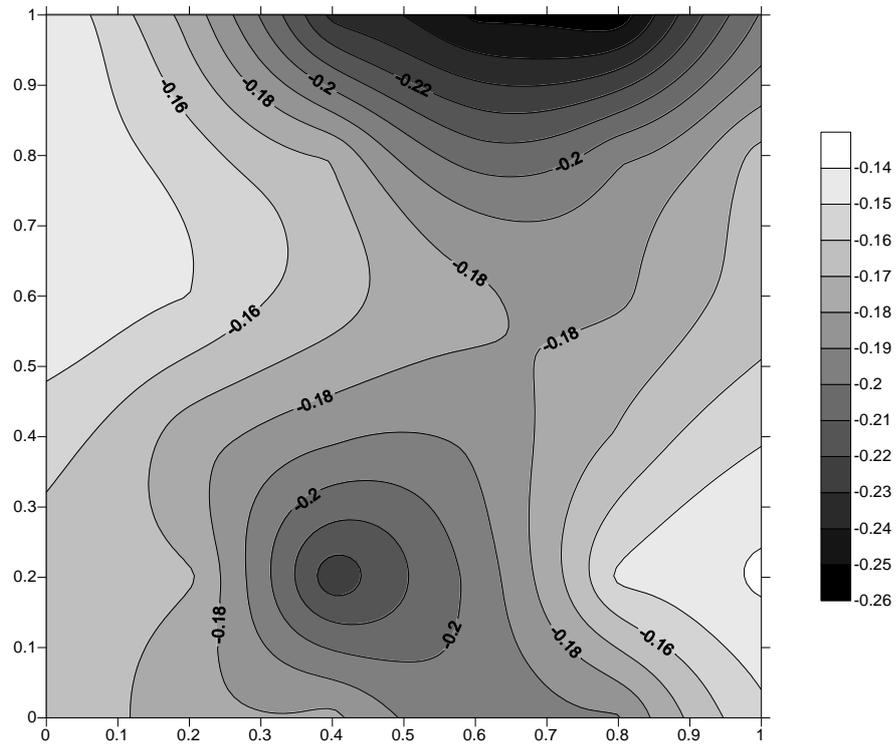
Figura 50 – Mapa equipotencial do ponto 2

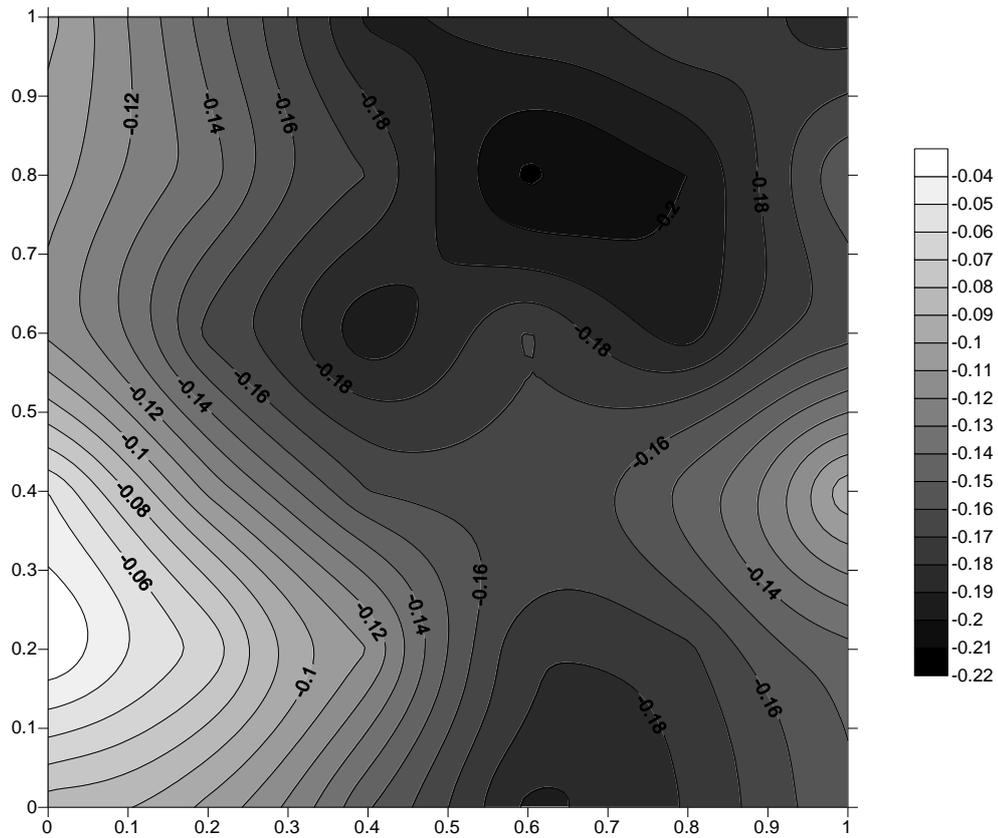
Figura 52 – Mapa equipotencial do ponto 3

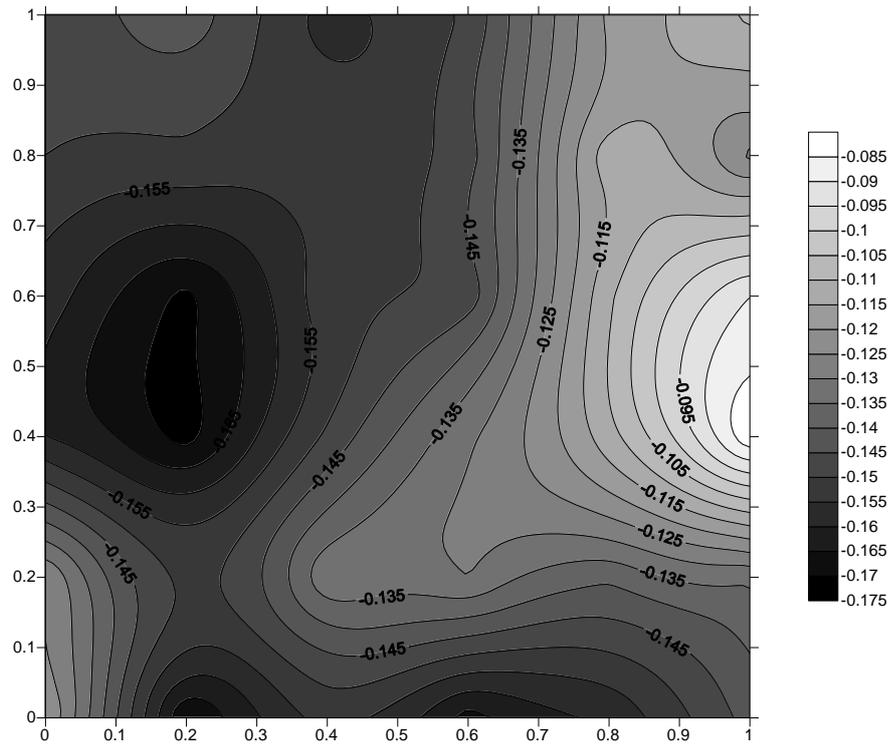
Figura 54 – Mapa equipotencial do ponto 4

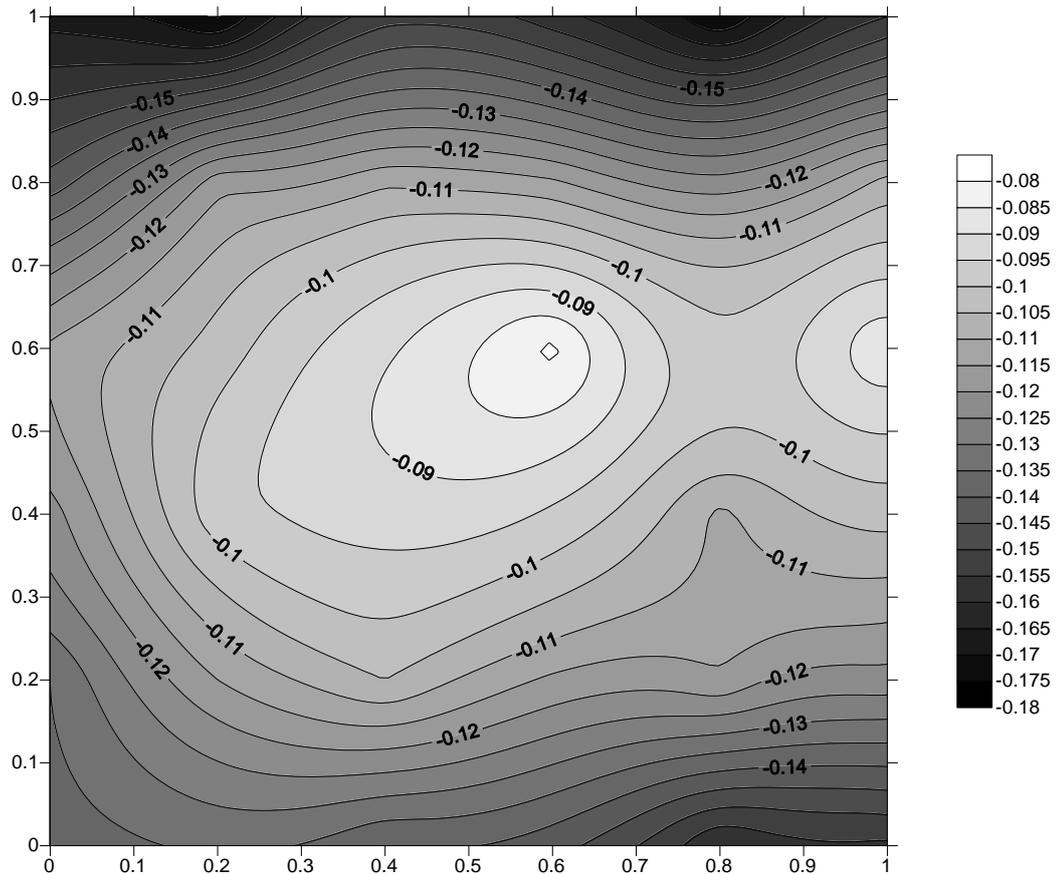
Figura 56 – Mapa equipotencial do ponto 5

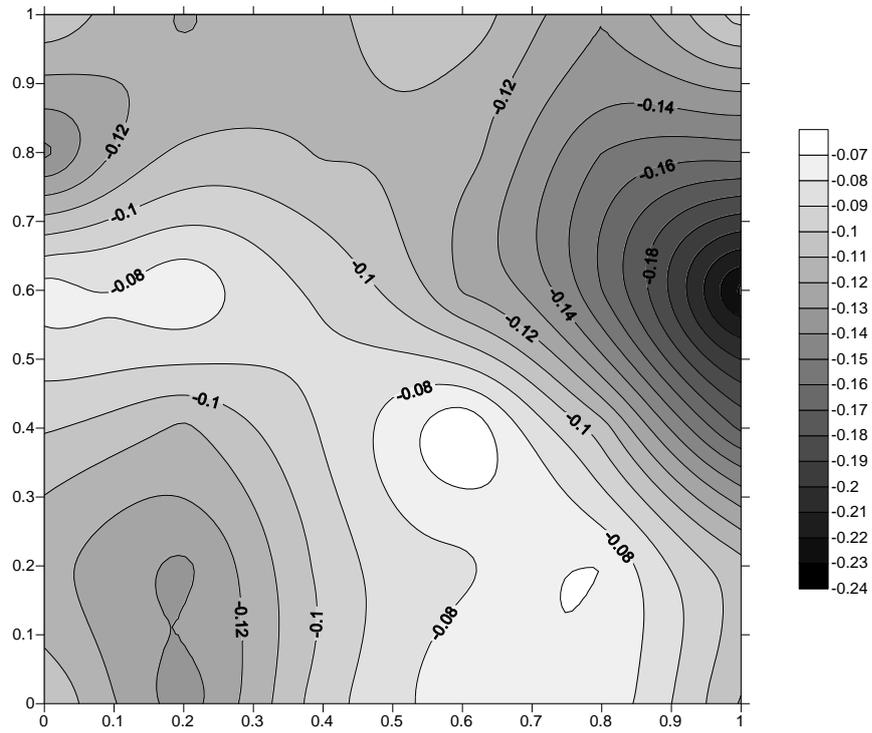
Figura 58 – Mapa equipotencial do ponto 6
