**MANIFESTAÇÕES PATOLÓGICAS NAS ESTRUTURAS EM  
CONCRETO DE USINAS HIDRELÉTRICAS:  
LEVANTAMENTO DE OCORRÊNCIAS E ESTRATÉGIAS DE  
REPARO UTILIZADAS**

Porto Alegre  
junho 2008

Trabalho de Diplomação apresentado ao Departamento de  
Engenharia Civil da Escola de Engenharia da Universidade Federal  
do Rio Grande do Sul, como parte dos requisitos para obtenção do  
título de Engenheiro Civil

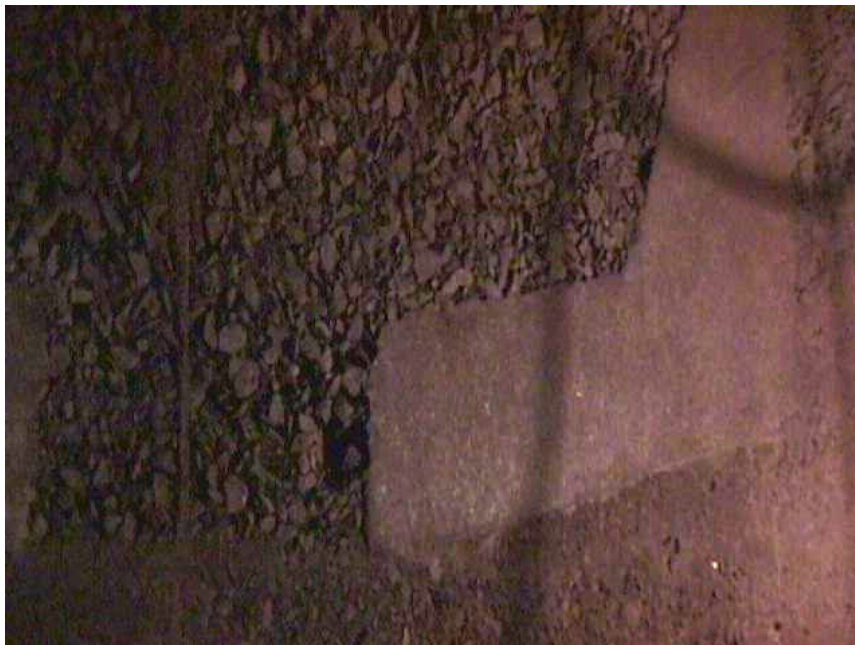
Figura 5: efeitos da abrasão no tubo de sucção da UHE Itaipú (LATORRE, 2002)

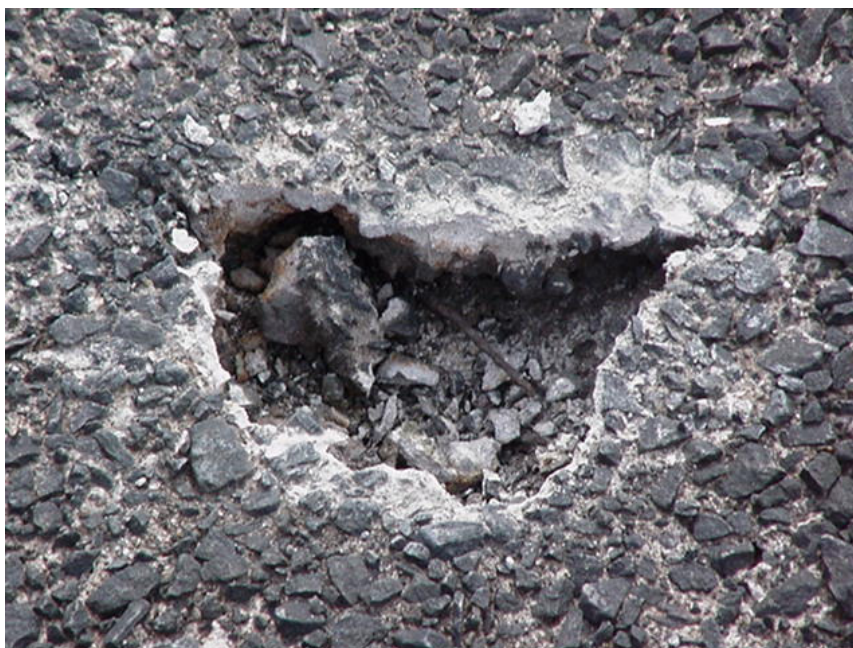
As erosões causadas pela cavitação são facilmente distinguíveis, pois se apresentam como pequenos furos, ou crateras, com bordas irregulares, que se desenvolvem na superfície do concreto como mostrado na figura 6.

Figura 6: efeitos da cavitação no vertedouro de Itaipu (LATORRE, 2002)

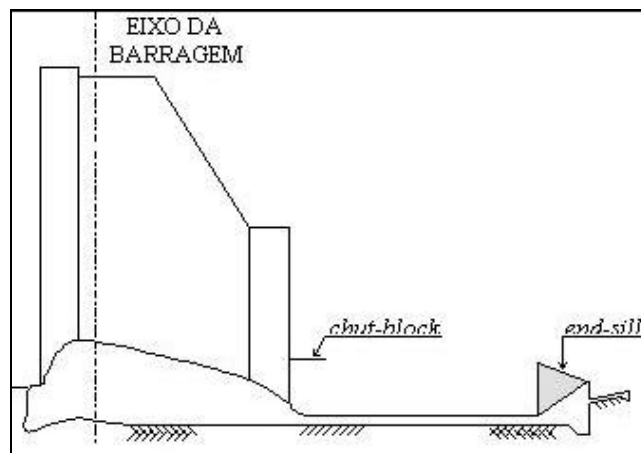
Em 1983, a equipe técnica da CESP realizou inspeções subaquáticas na bacia de dissipação, que revelaram pequenos desgastes nas superfícies de concreto. Em 1990, nova inspeção mostrou que o problema de desgaste havia se agravado (KORMANN, 2002).

Estudos em modelo reduzido feitos por FURNAS indicaram que havia necessidade de se corrigir imediatamente o problema de abrasão e que uma modificação no perfil hidráulico do vertedouro auxiliaria na diminuição ou extinção da incidência de processos abrasivos nas estruturas. A princípio, o vertedouro continha chute-blocks e end-sills, que são estruturas que auxiliam na diminuição do impacto do fluxo d’água. Na Figura 11, um detalhe da acomodação destes componentes é exposto para melhor compreensão da disposição estrutural (GOULART NETO et. al., 1995).

Figura 11: perfil indicativo das estruturas chute-block e end-sill do vertedor da UHE Porto Colômbia.

Os autores comentam que, após o estudo do modelo hidráulico reduzido, foi decidido modificar o perfil hidráulico para melhoria no desempenho hidráulico do escoamento. Para tal, decidiu-se pela remoção dos chute-blocks e alteração na inclinação dos end-sills. Os chute-blocks totalizavam o número de 36 e apresentavam alto grau de desgaste provocados por vórtices, com exposição de armadura, sendo que, em alguns locais as mesmas já haviam sido perdidas. Os end-sills, também em quantidade de 36, apresentavam menor desgaste, mas tiveram sua configuração modificada para melhorar o desempenho da bacia de dissipação.

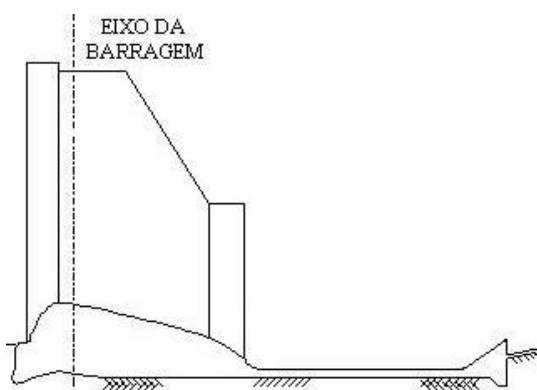
Figura 12: perfil indicativo da remoção dos chute-blocks e end-sills do vertedor da UHE Porto Colômbia.

Após a realização dos serviços de demolição e reparo das superfícies, o perfil do vertedouro ficou como indicado na Figura 12.

A área recuperada neste caso foi menor, ficando em torno de 500 m<sup>2</sup>, com espessura média de 2 cm. O preparo da superfície foi efetuado por meio de jateamento de água e areia sob alta pressão, com desgaste regular. Posteriormente, foi realizada limpeza completa da área a ser reparada. Também não foi utilizado nenhum adesivo de base epóxi na aplicação.

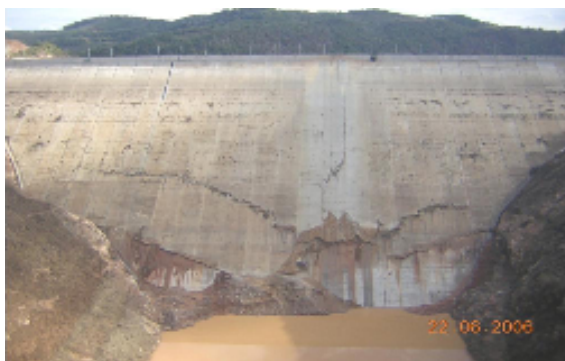
Tudo progredia naturalmente, até que houve, na explicação técnica do engenheiro responsável, “a conjunção do efeito da deformação da estrutura com o efeito do vale confinado sobre a barragem”, o que provocou as trincas na face de concreto, como podem ser verificadas nas figuras 13 e 14 (Comitê Brasileiro de Barragens, 2007).

Figura 13: vista frontal das trincas ocorridas na UHE Campos Novos.

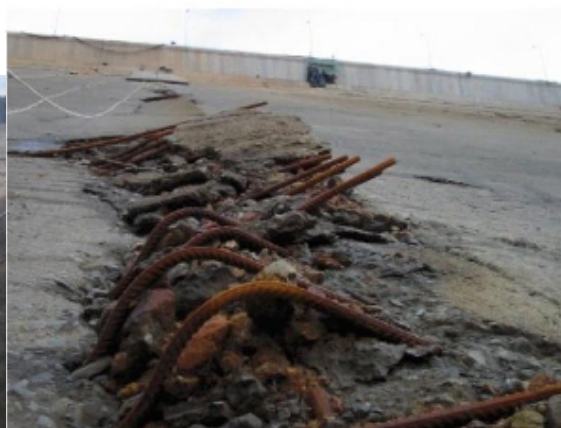
Figura 14: detalhe das trincas e flambagem das armaduras na UHE Campos Novos.

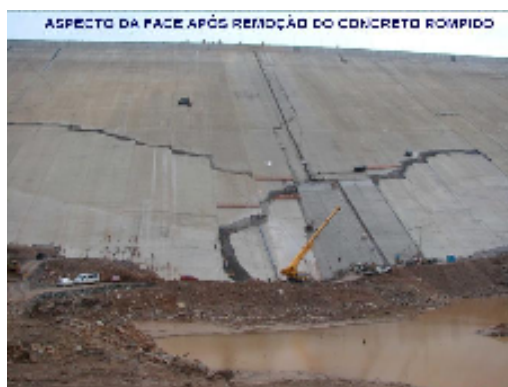
Figura 17: aspecto da face após remoção do concreto rompido
