Implicações geotécnicas em solos contaminados por hidróxido de sódio

THAMYS ZERWES LUZ¹, PROF. DR. ANTONIO PEDRO VIERO²

¹ Geologia - Instituto de Geociências/UFRGS. thamys.luz@ufrgs.br; ² Orientador

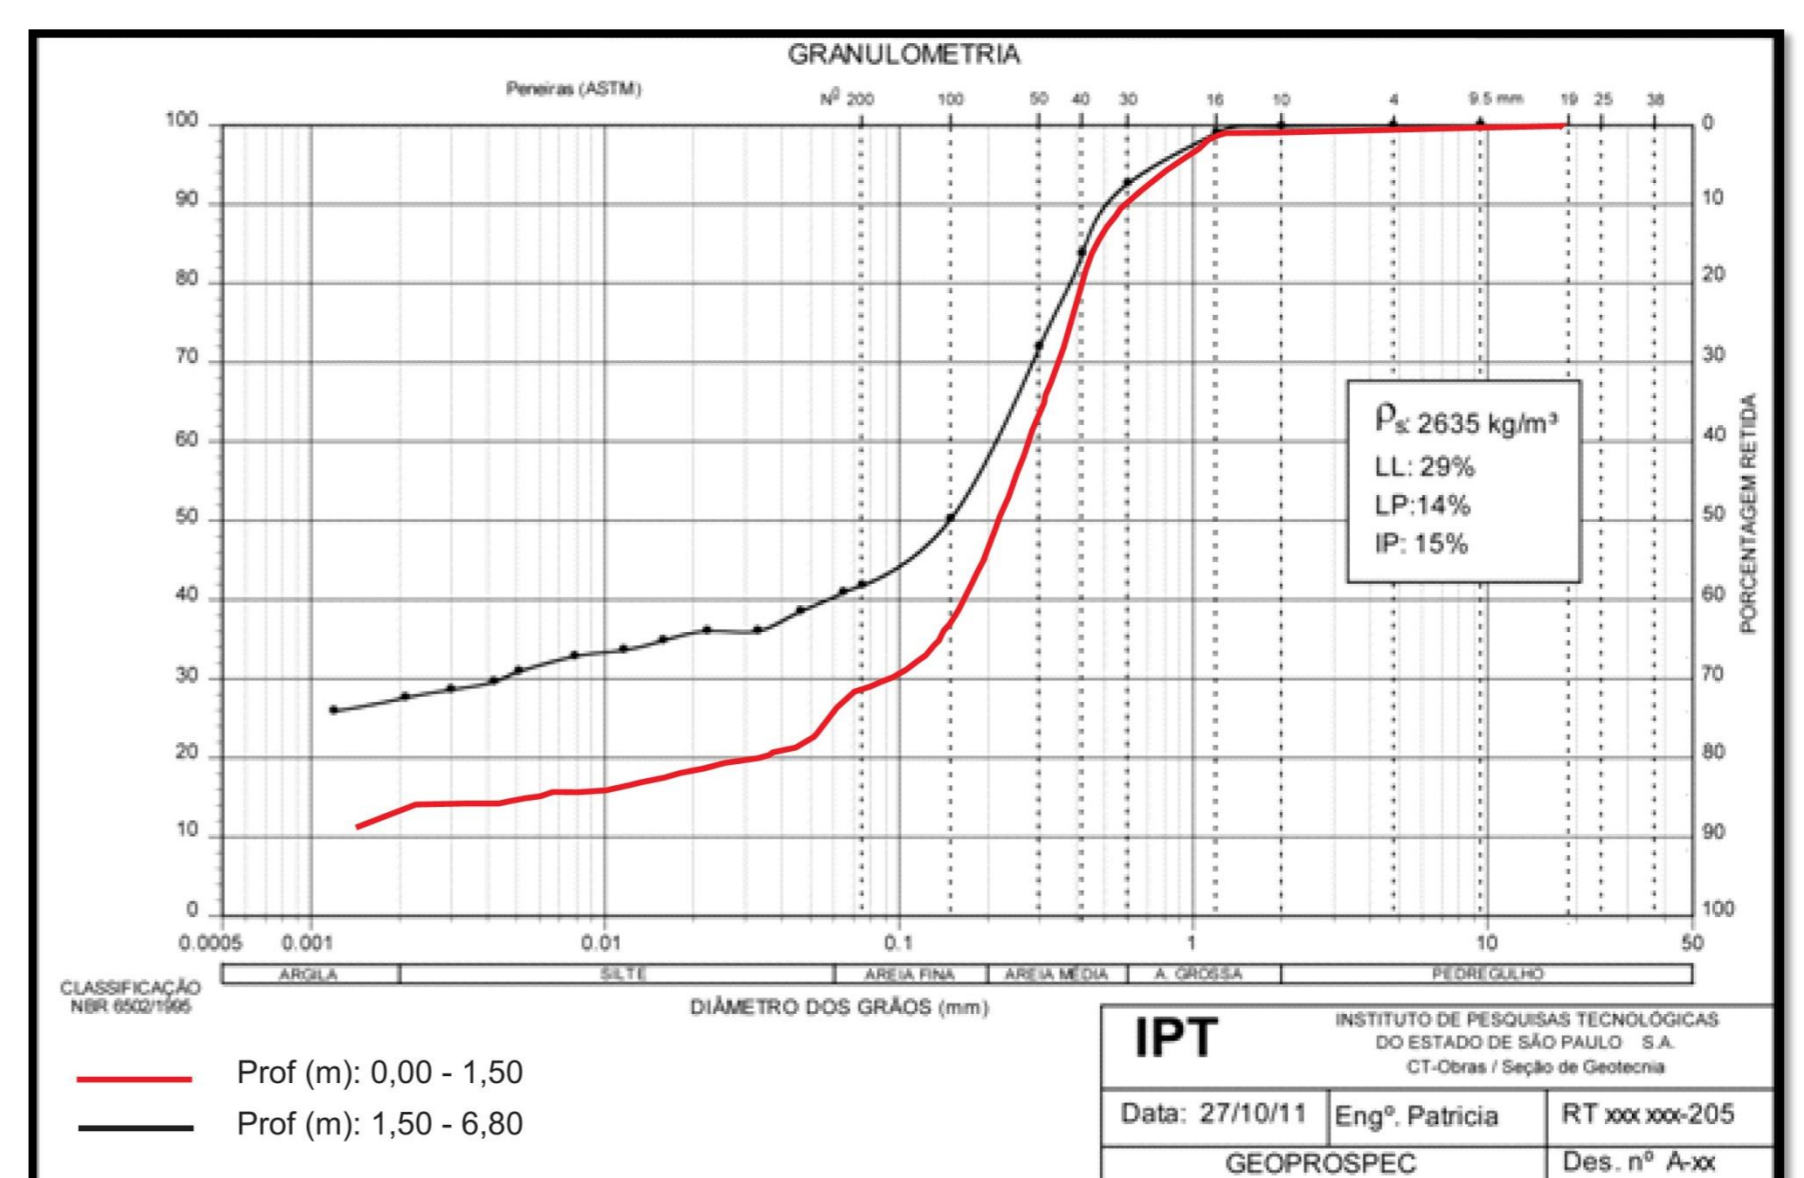
Gráfico 01: Amostra AS 04 – Amostragem Geotécnica de Solo.

- Os ensaios geotécnicos de granulometria, apontaram o aumento da fração argila com o aumento da profundidade do terreno (gráfico 01 e 02).
- O aumento da argila com a profundidade do terreno deve-se, possivelmente, à eluviação da fração fina pela percolação de água contaminada com os efluentes que contém hidróxido de sódio. A soda cáustica tem alto poder de dispersão dos argilo-minerais deixando-os susceptíveis a erosão subterrânea.

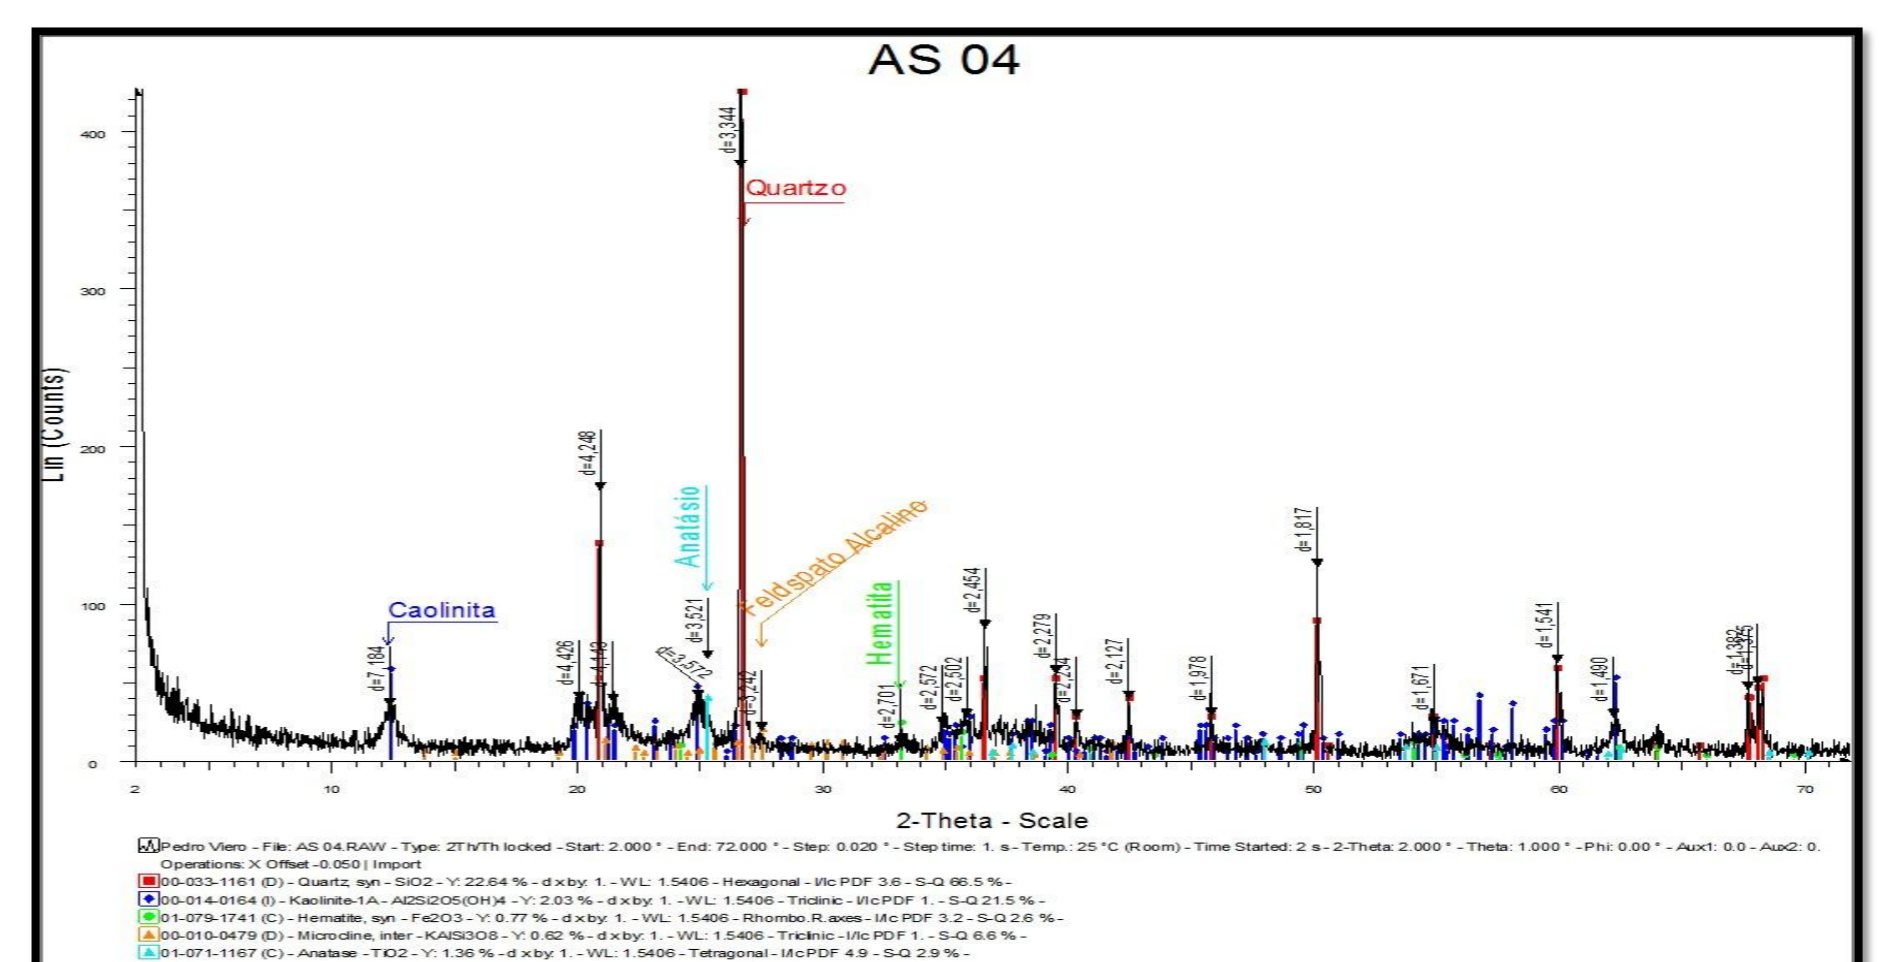
Gráfico 03: Análise mineralógica por Difração de Raio-X.

- Os ensaios SPT indicaram baixa resistência do solo raso, sendo impenetrável a partir de 12 e 20 metros de profundidade do terreno.
- As amostras destinadas a caracterização mineralógica identificou na fração fina silte e argila, ocorrido quartzo, caulinita e hematita, pouco feldspato alcalino, piroxênio e anatásio. A fração areia é composta por quartzo e um pouco de feldspato alcalino (gráfico 03).
