**UNIVERSIDADE FEDERAL DO RIO GRANDE DO SUL
ESCOLA DE ENGENHARIA
DEPARTAMENTO DE ENGENHARIA CIVIL**

**ANÁLISE DAS CONDIÇÕES SUPERFICIAIS DOS
SUBSTRATOS DE REVESTIMENTO EXTERNO
DE ARGAMASSA**

Porto Alegre
dezembro 2013

Trabalho de Diplomação apresentado ao Departamento de Engenharia Civil da Escola de Engenharia da Universidade Federal do Rio Grande do Sul, como parte dos requisitos para obtenção do título de Engenheiro Civil

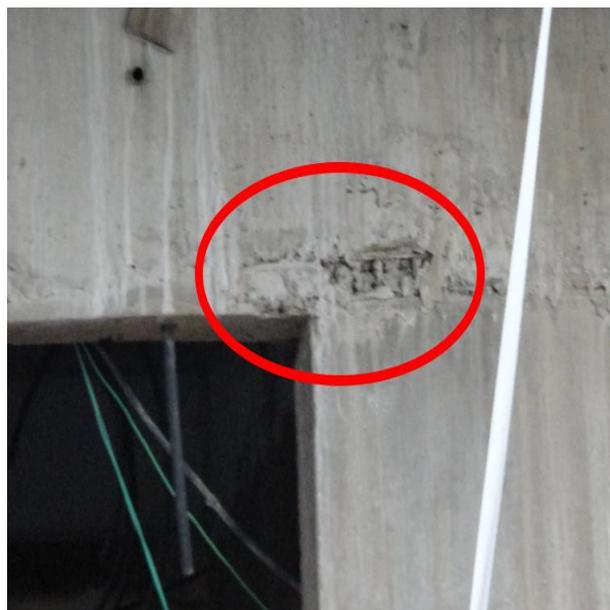
Figura 12 – Falha de concretagem em zona de concentração de tensões com necessidade de tratamento adequado – empreendimento A

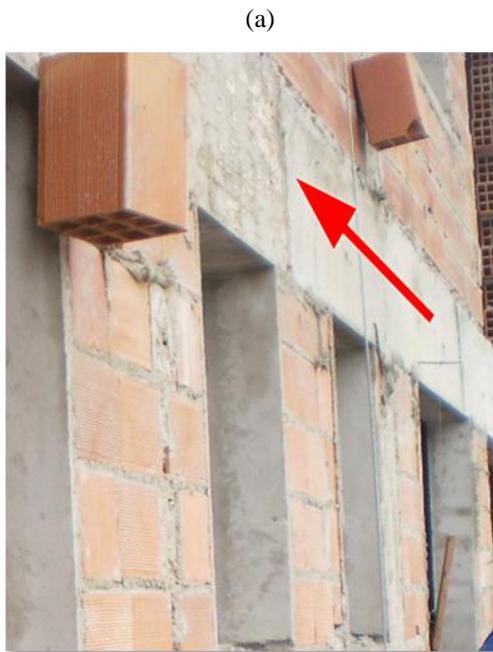
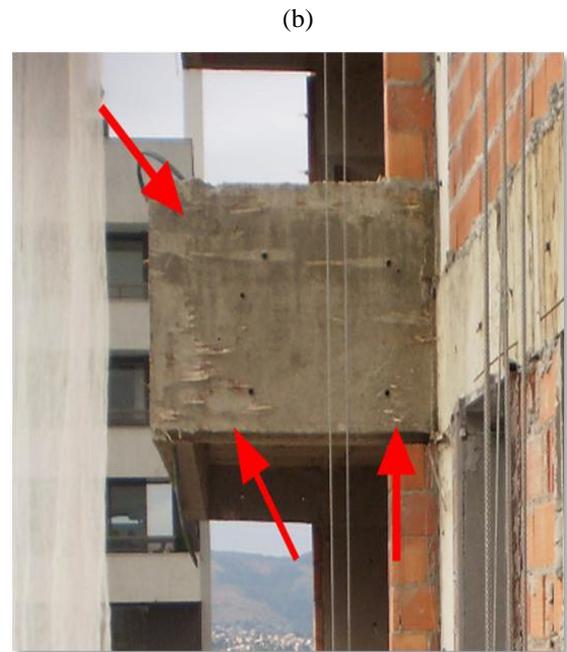
Com o substrato prestes a receber a camada de chapisco haviam restos de fôrma sobre a estrutura (figura 13) e excessos de argamassa (figura 14) sobre a fachada. Em um ponto localizado da estrutura foi detectado a ocorrência de desaprumo entre a viga e a alvenaria, sendo realizado o apicoamento de parte da estrutura de concreto, como mostra a figura 15.

Figura 13– Presença de restos de fôrma: (a) sobre viga; (b) próximo à sacada – empreendimento A

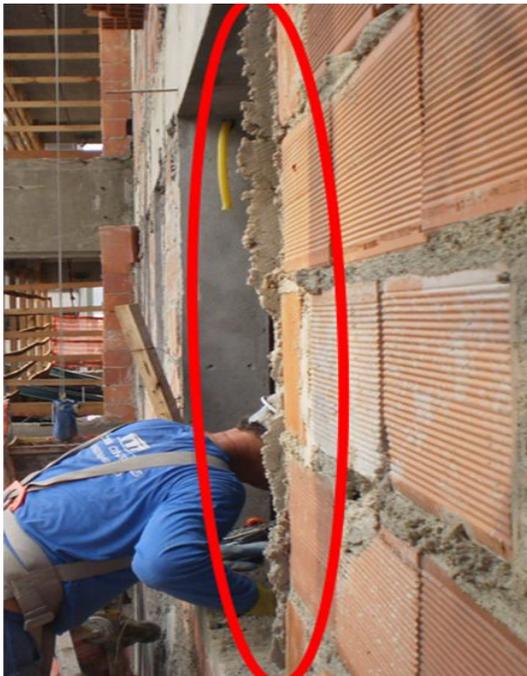
Figura 14 – Excessos de argamassa sobre a fachada – empreendimento A

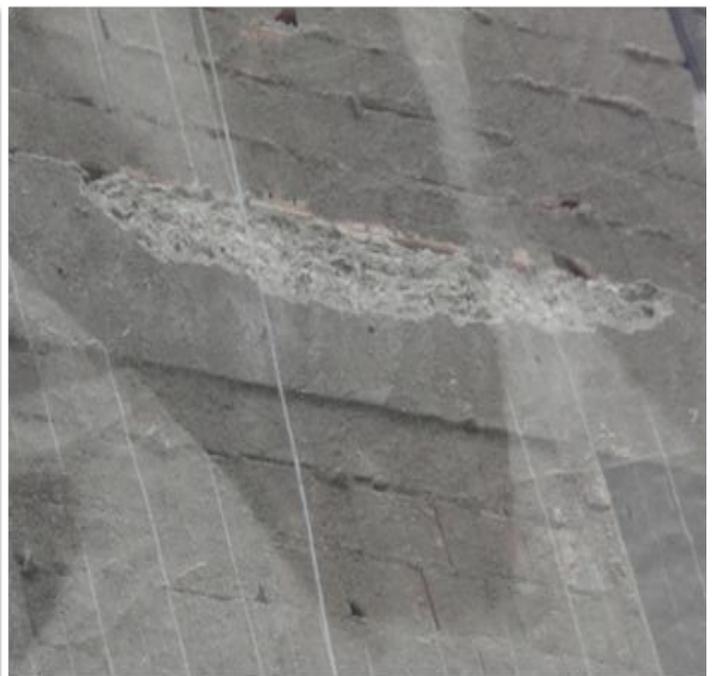
Figura 15 – Zona de apicoamento na estrutura de concreto por problemas no prumo – empreendimento A

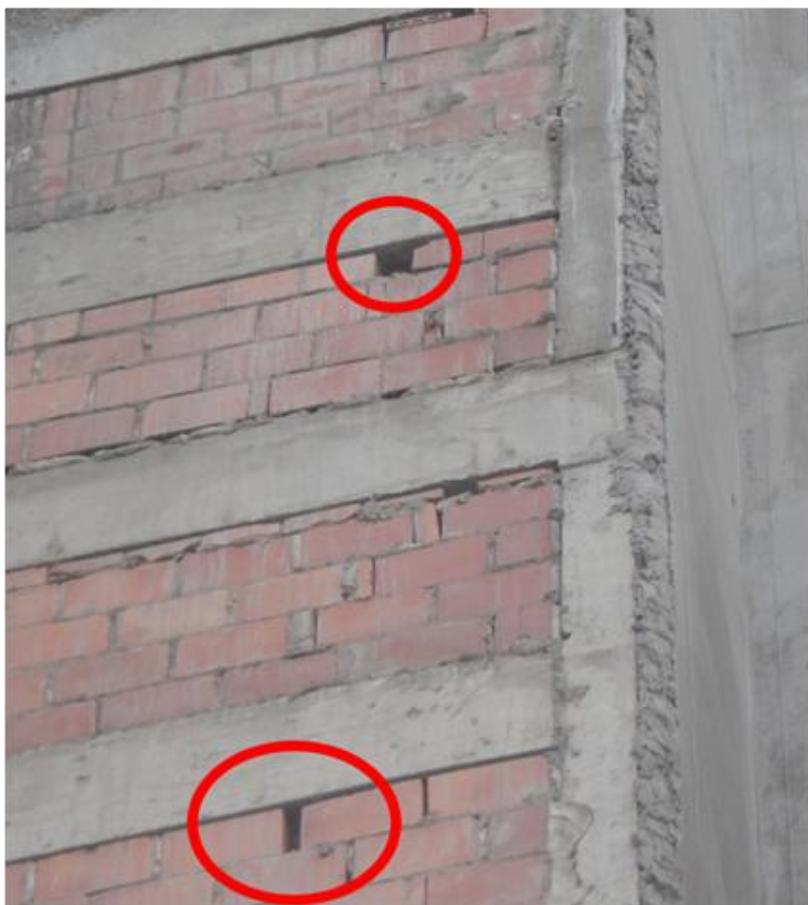
Figura 16 – Falhas na alvenaria com necessidade de encasquilhamento para preenchimento e/ou uso de tela de reforço – empreendimento B

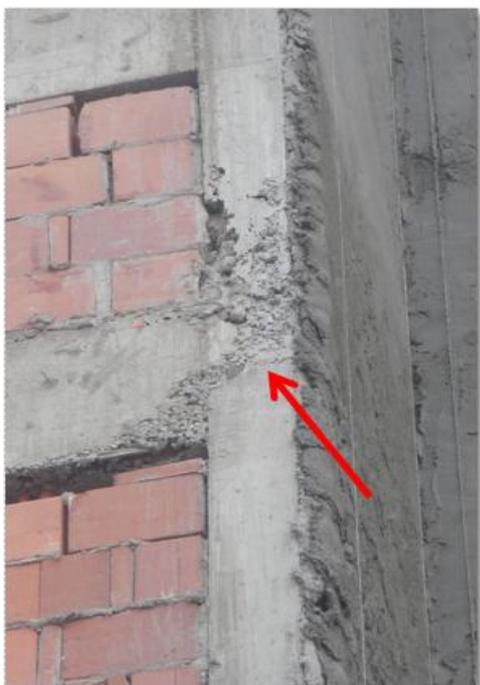
Figura 21 – Falha na concretagem – empreendimento B

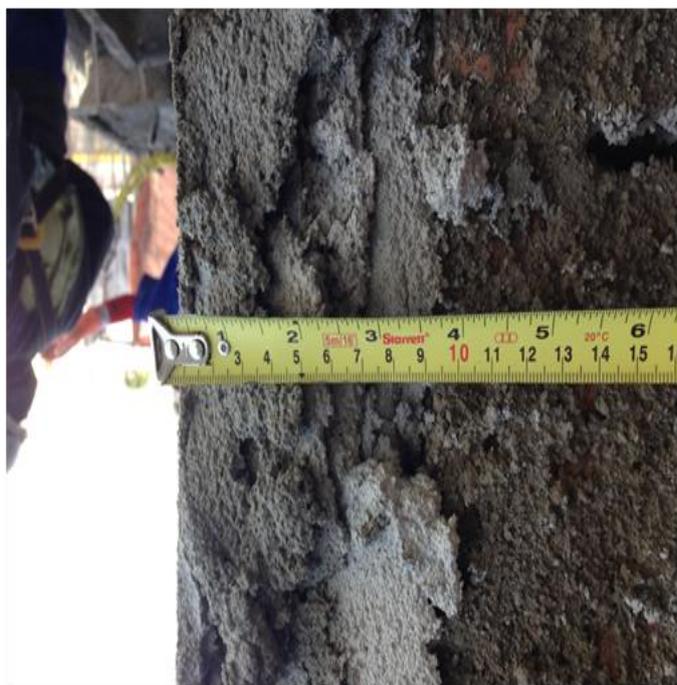
Figura 22 – Revestimento executado em duas camadas devido à espessura excessiva – empreendimento B

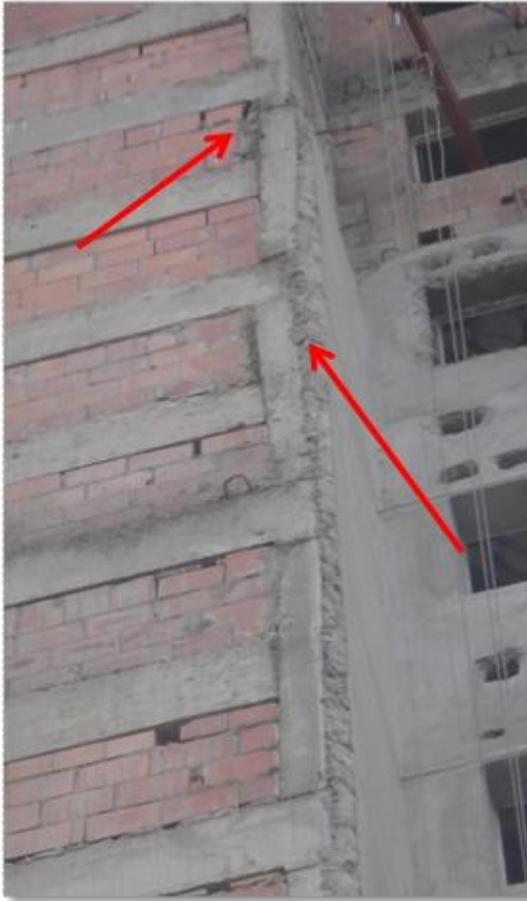
Figura 25 – Desalinhamento dos pilares – empreendimento B

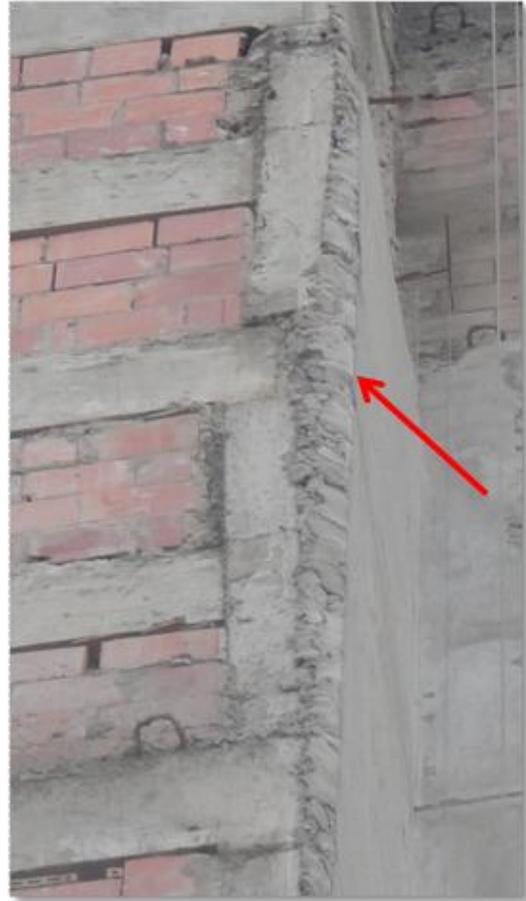
Figura 26 – Espessura excessiva de revestimento – empreendimento B

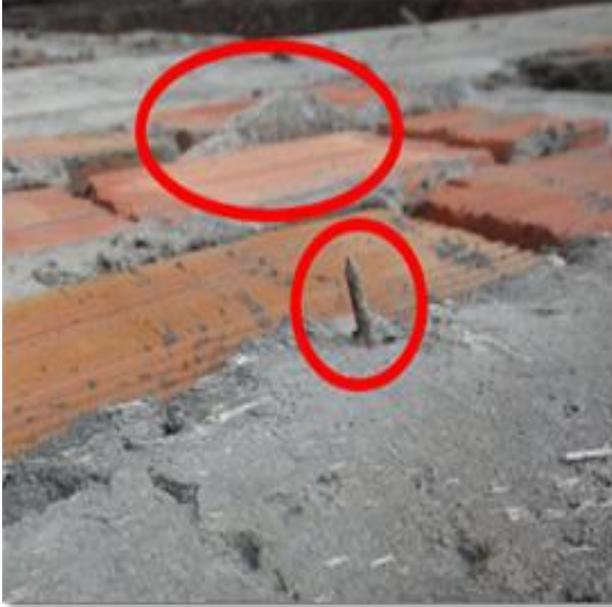
Figura 29 – Presença de pregos na fachada – empreendimento C

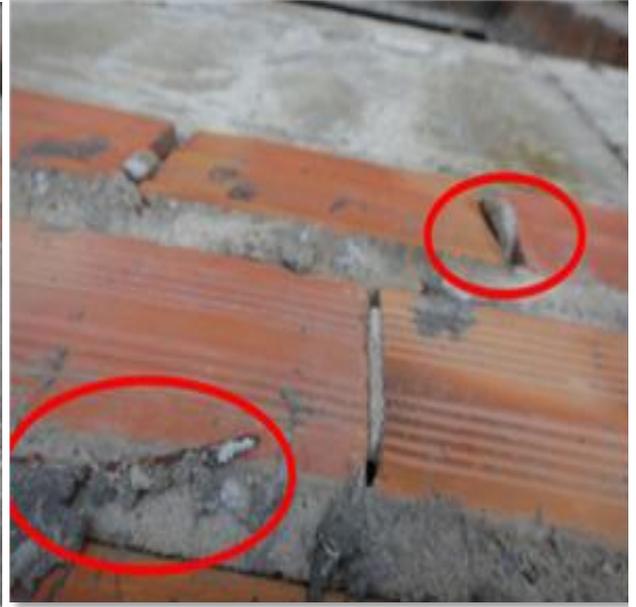
Figura 30 – Excesso de argamassa nas juntas de assentamento da alvenaria – empreendimento C

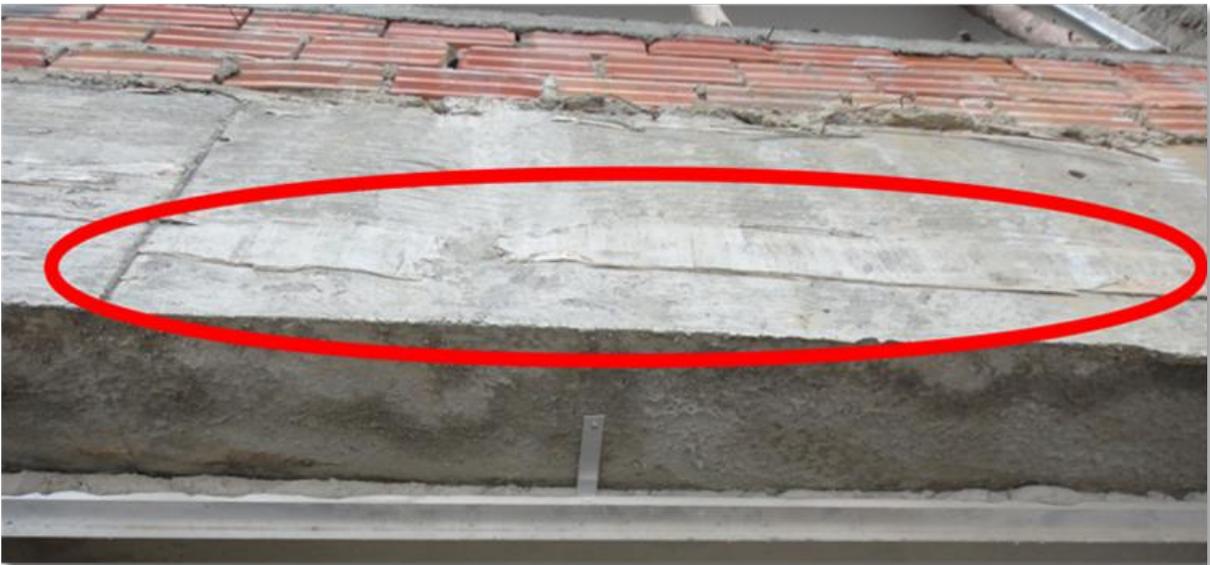
Figura 31 – Presença de restos de fôrma em fachada já liberada para recebimento de chapisco – empreendimento C

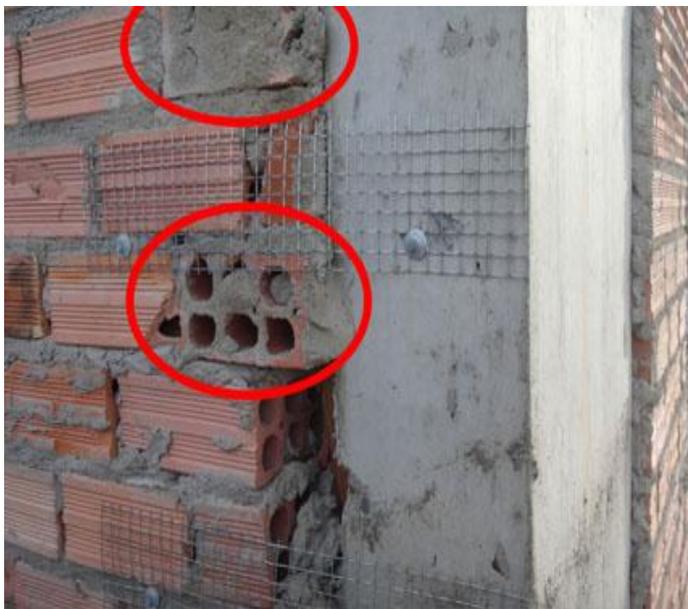
Vários problemas foram identificados no preparo da fachada: os furos dos blocos de alvenaria em alguns pontos não foram preenchidos. Vale ressaltar que não é prática adequada os furos da alvenaria ficarem expostos na fachada a ser revestida. Algumas falhas maiores não foram encasquilhadas, nem tiveram preenchimento prévio (figuras 32 e 33, respectivamente).

Figura 32 – Preenchimento parcial dos furos da alvenaria – empreendimento C

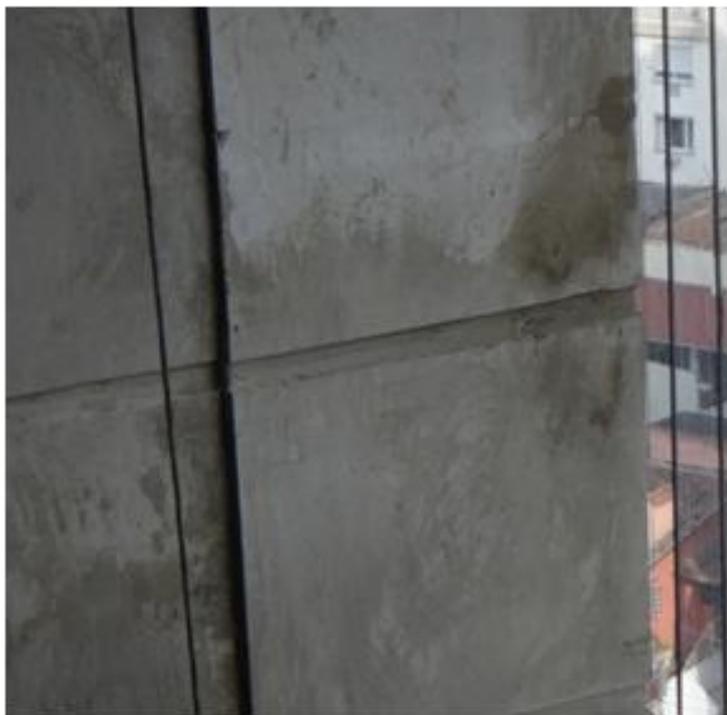
Figura 34 – Detalhe arquitetônico que acarretou espessura de 6 cm de revestimento – empreendimento C

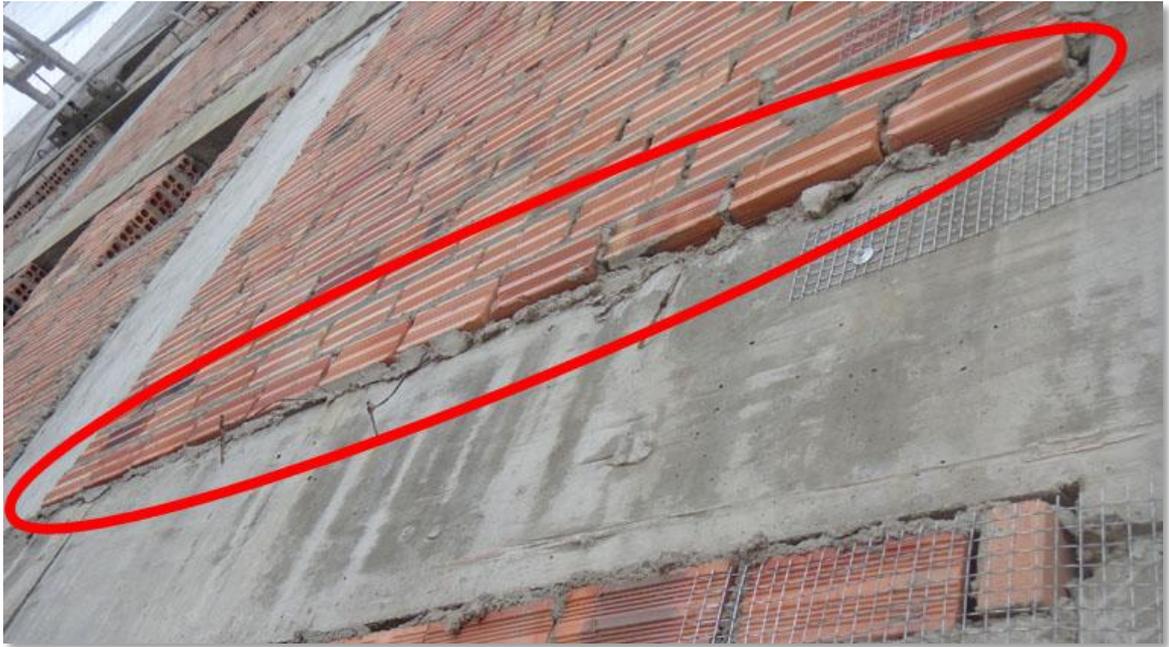
Sobre desaprumo da estrutura, foi informado que não houve problemas, porém a figura 35 demonstra o contrário. A alvenaria inicia, à direita da imagem, deslocada da estrutura, porém já no canto esquerdo ela encontra-se alinhada à superfície de concreto.

Figura 35 – Desalinhamento entre a estrutura e alvenaria – empreendimento C

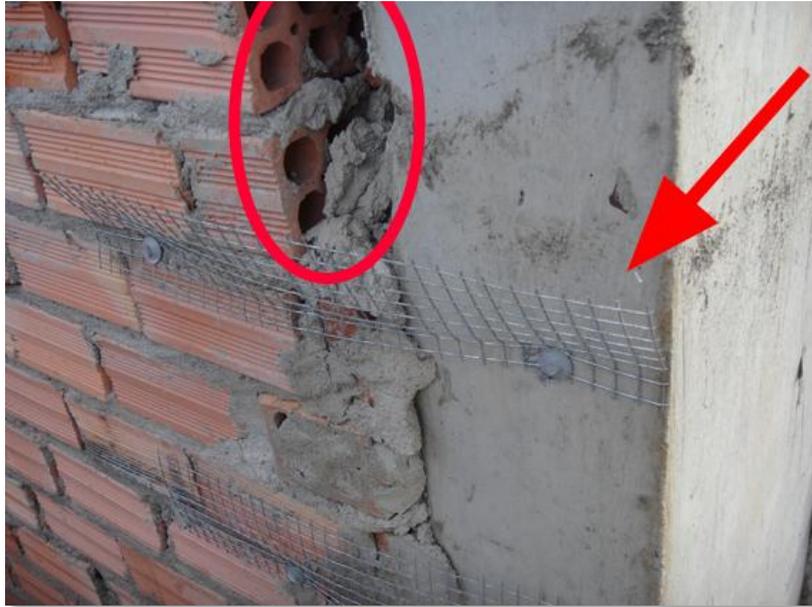
Figura 37 – Falta de preenchimento e posicionamento da tela de reforço para recebimento da camada de argamassa – empreendimento C

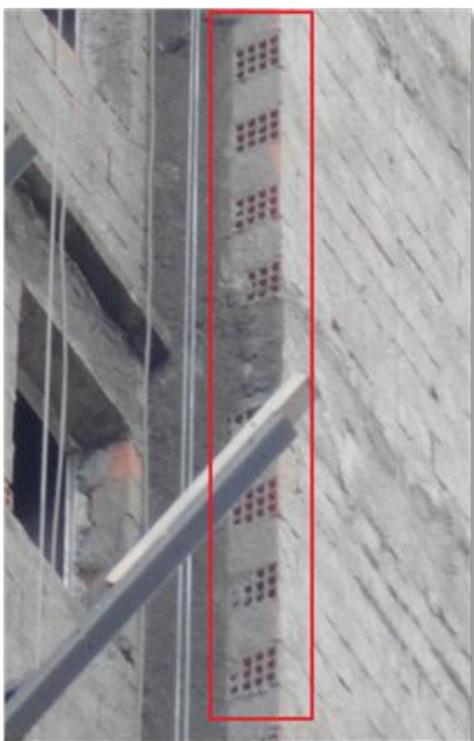
Figura 40 – Furos dos blocos da alvenaria não preenchidos – empreendimento D

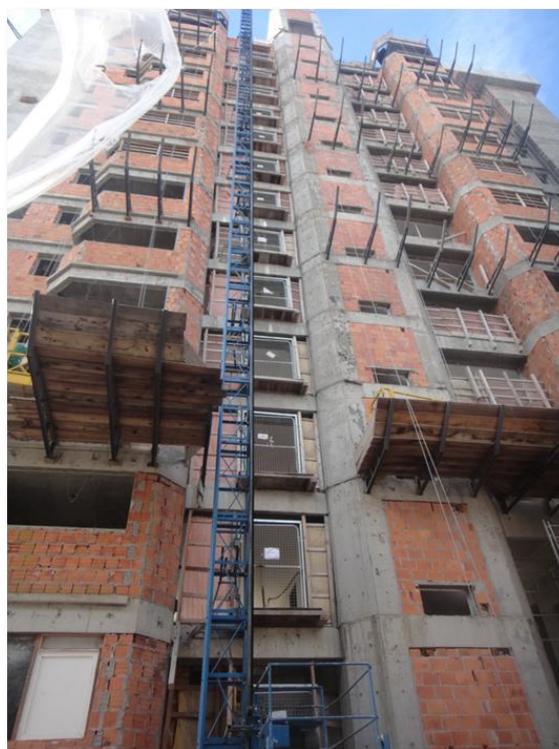
Figura 41 – Arquitetura da fachada apresentando ângulos diferentes entre suas faces que podem propiciar o não preenchimento das quinas – empreendimento D

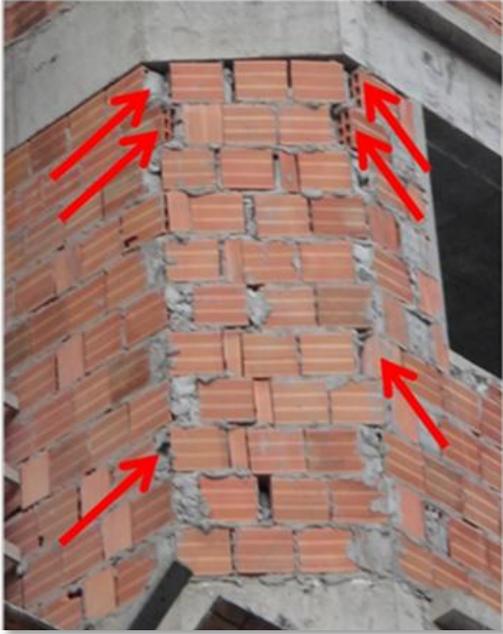
Figura 42 – Pontos com necessidade de preenchimento – empreendimento D

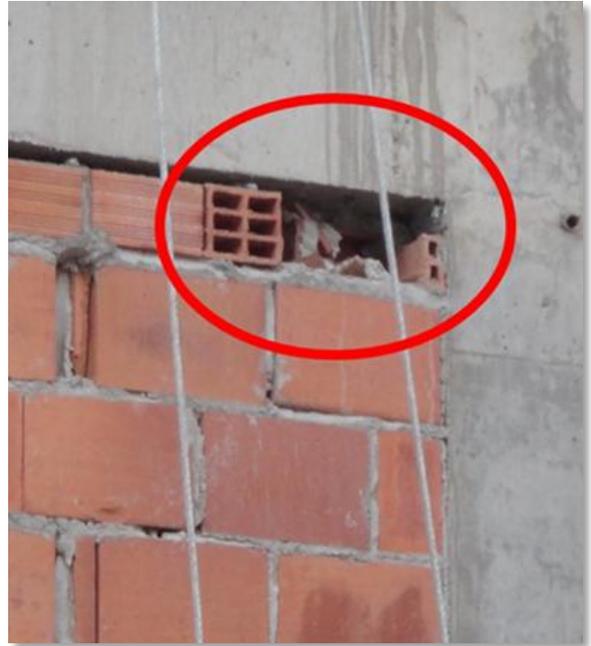
Figura 43 – Falha na alvenaria e furos de bloco com necessidade de preenchimento – empreendimento D

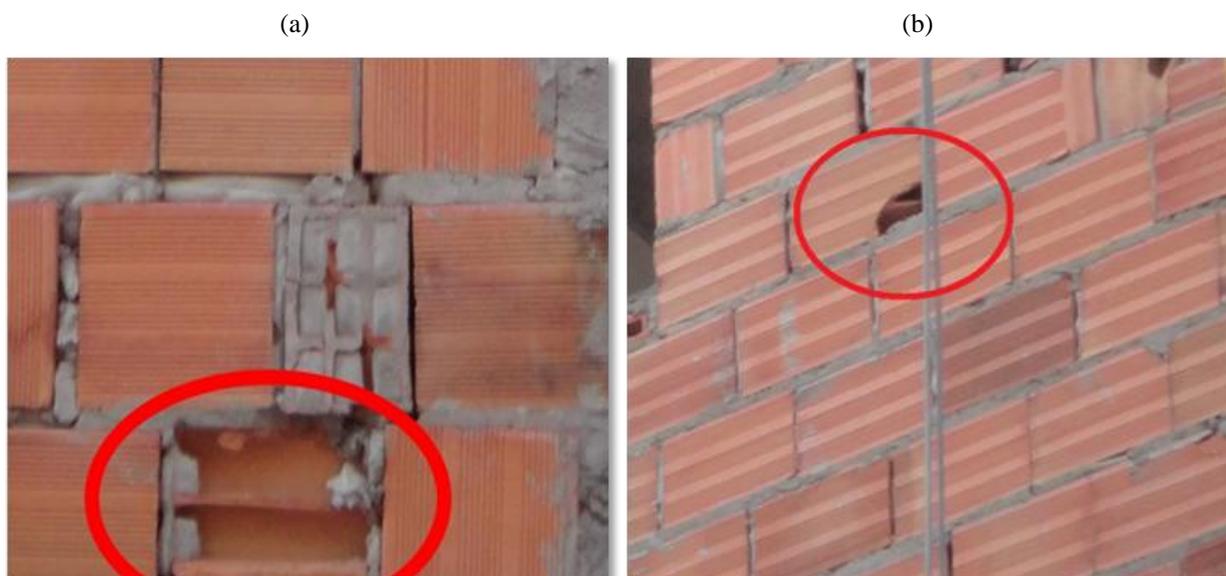
Figura 45 – Blocos da alvenaria quebrados: (a) detalhe da quebra da parede do bloco; (b) vista geral de falhas na alvenaria – empreendimento D

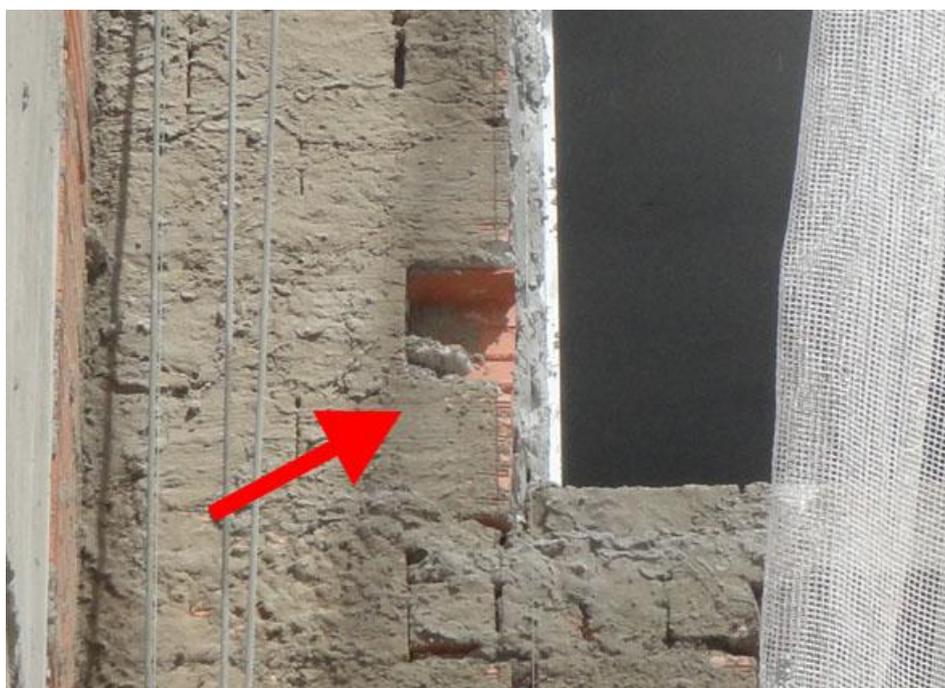
Figura 47 – Falha na alvenaria – empreendimento E

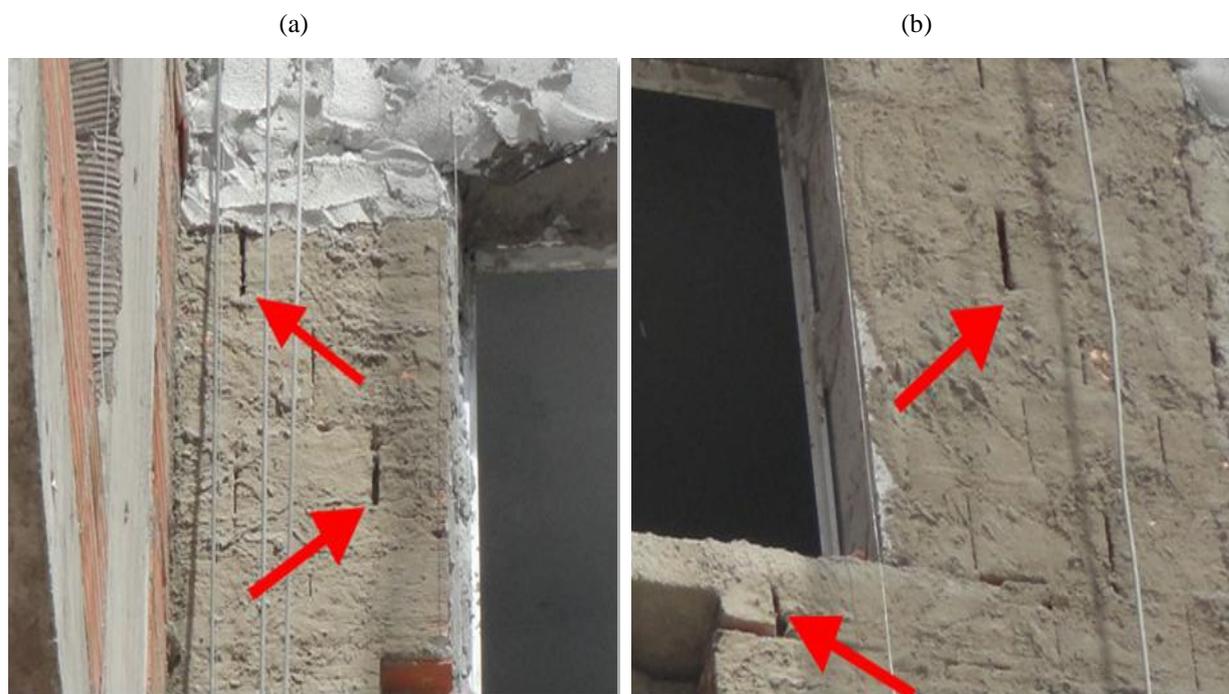
Figura 48 – Juntas de assentamento da alvenaria sem preenchimento: (a) juntas verticais; (b) juntas verticais e horizontais – empreendimento E

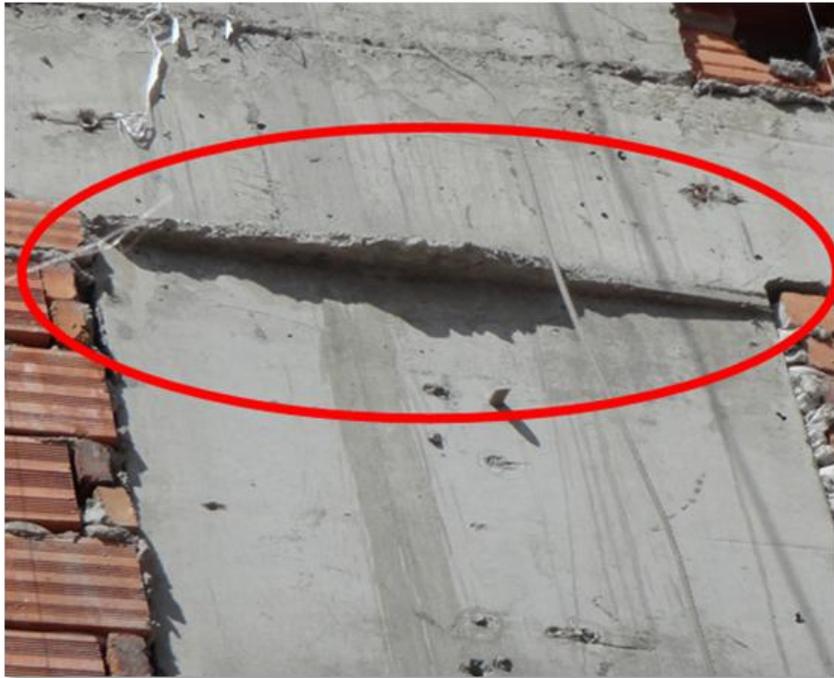
Figura 53 – Desaprumo entre estruturas de concreto na fachada – empreendimento E

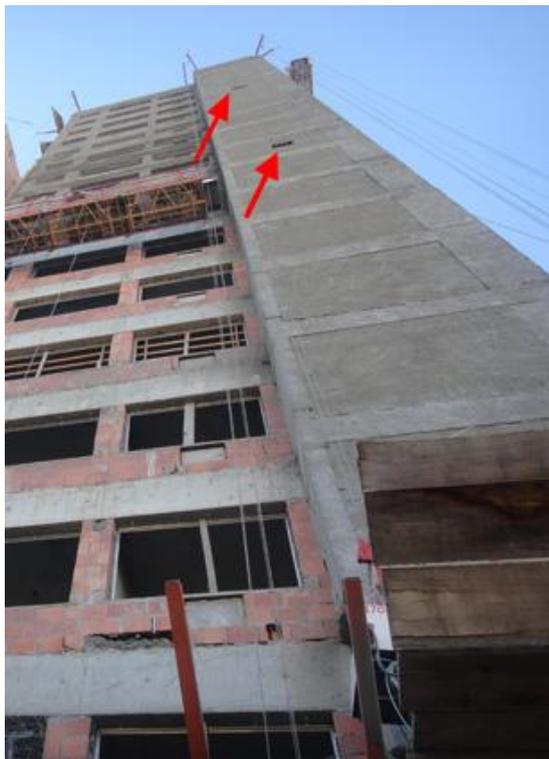
Figura 63 – Pontos de quebra da fachada para passagem de material – empreendimento G

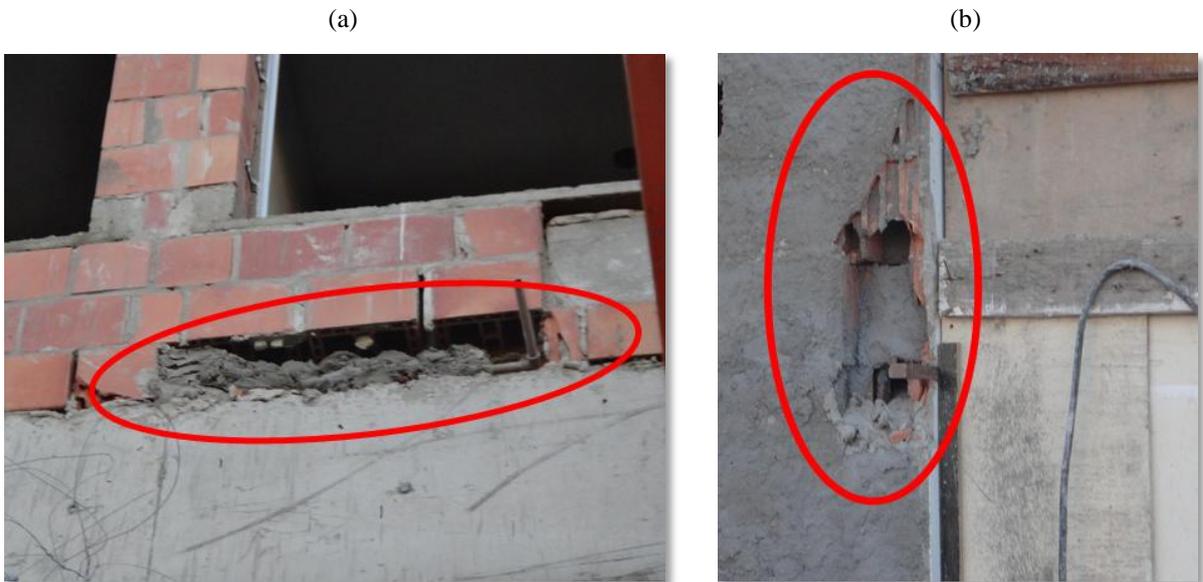
Figura 64 – Falhas na alvenaria: (a) ausência de blocos; (b) bloco quebrado em substrato já preparado com camada de chapisco – empreendimento G

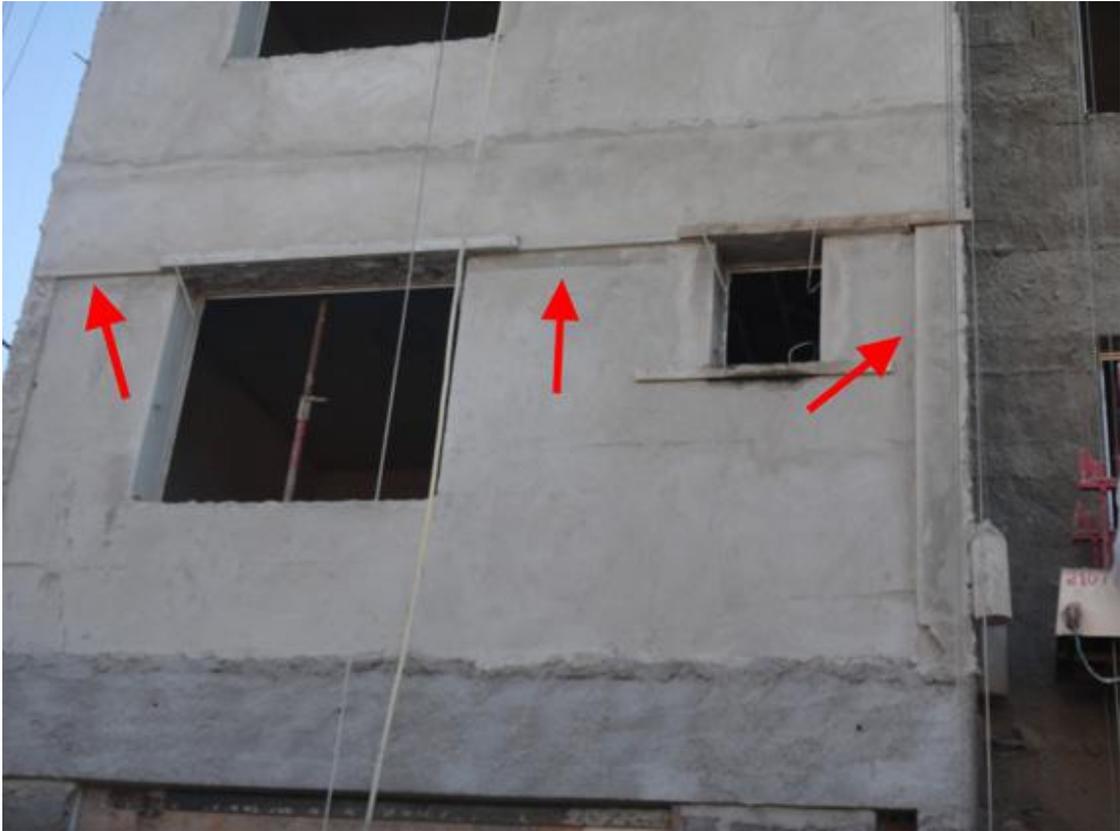
Figura 67 – Detalhe arquitetônico realizado devido à falha no lançamento da viga – empreendimento G

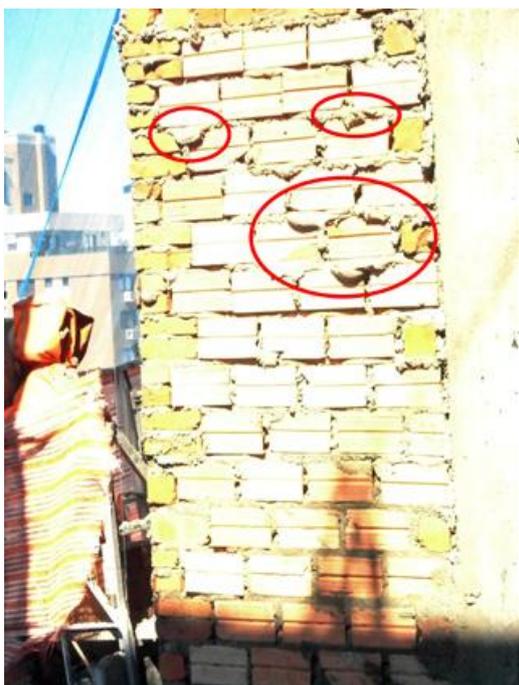
Figura 71 – Excesso de argamassa nas juntas de assentamento – empreendimento H

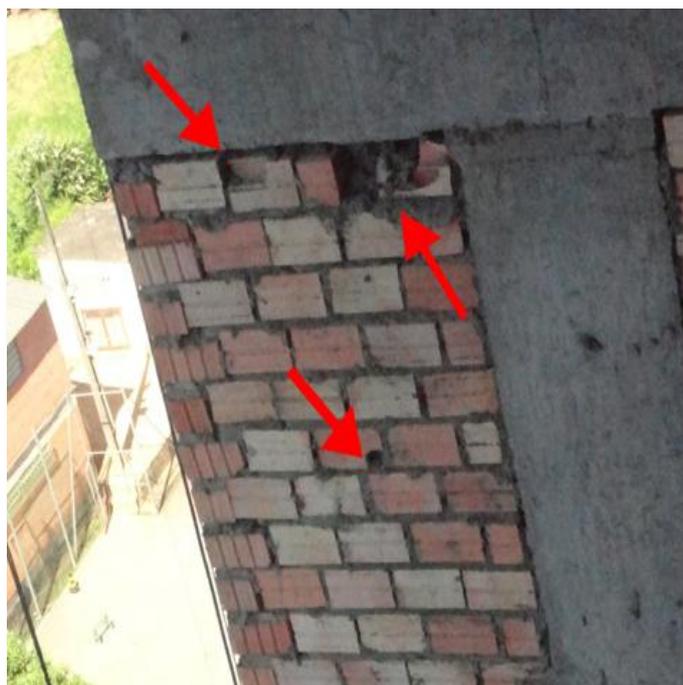
Figura 72 – Blocos da alvenaria quebrados – empreendimento H

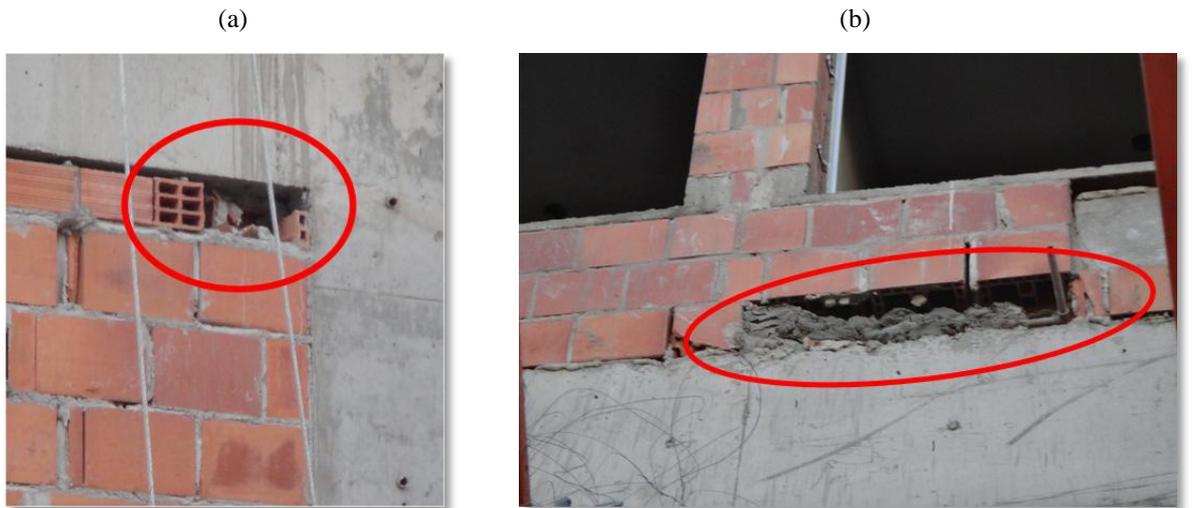
Figura 76 – Falhas críticas na alvenaria com necessidade de encasquilhamento: (a) empreendimento D; (b) empreendimento G

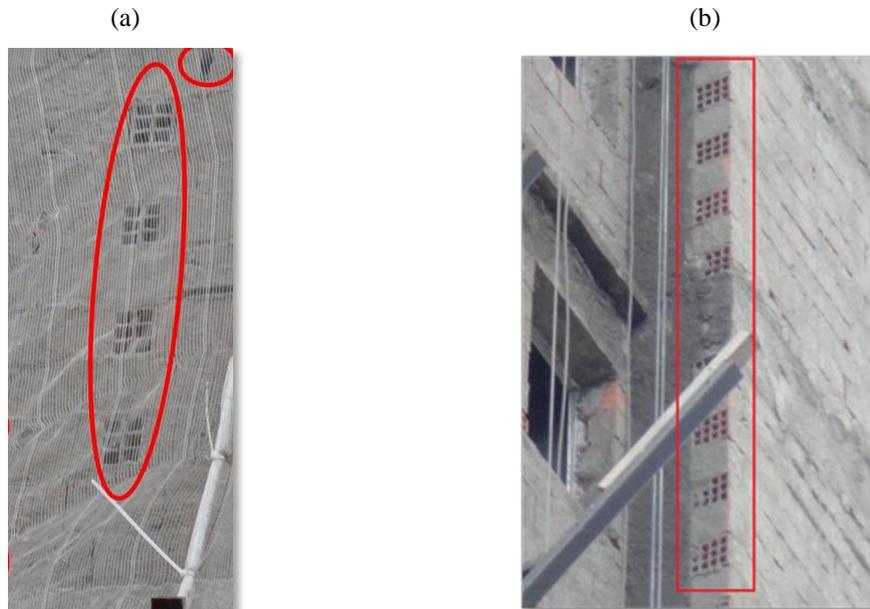
Figura 77 – Furos dos blocos da alvenaria sem preenchimento: (a) empreendimento A; (b) empreendimento D

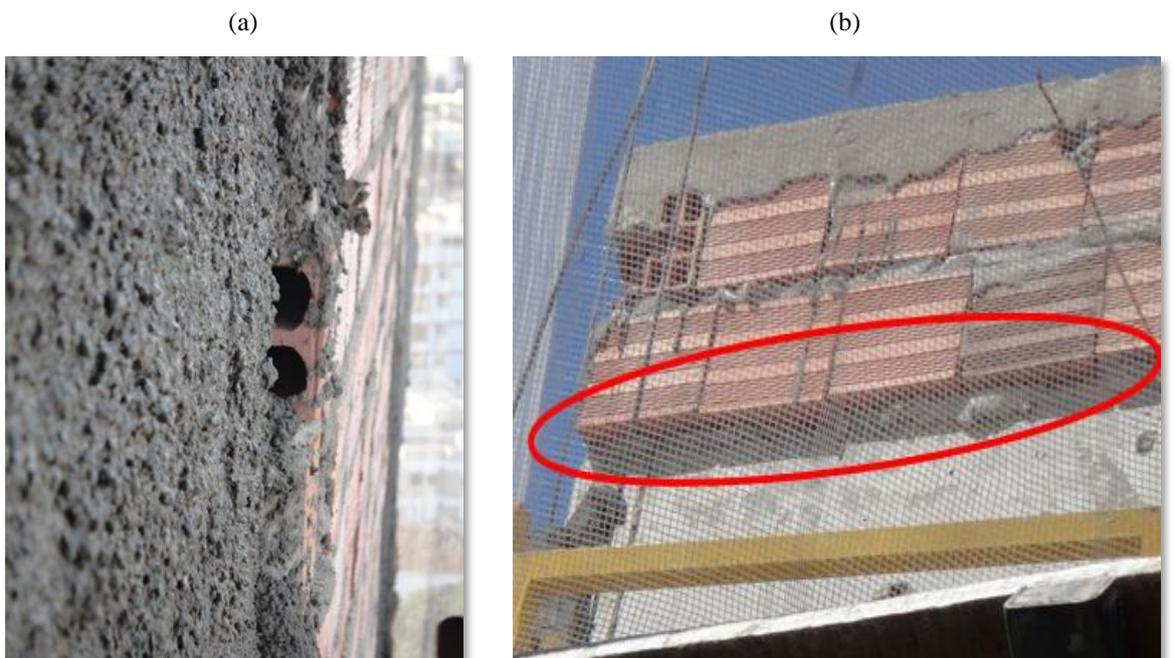
Figura 80 – Ocorrências de desalinhamento entre estrutura e alvenaria: (a) empreendimento C; (b) empreendimento E

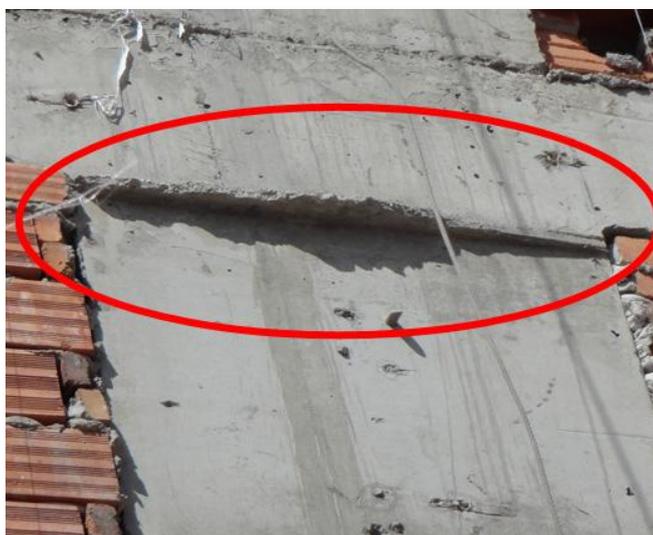
Figura 81 – Ocorrência de desalinhamento entre pilar e viga – empreendimento E

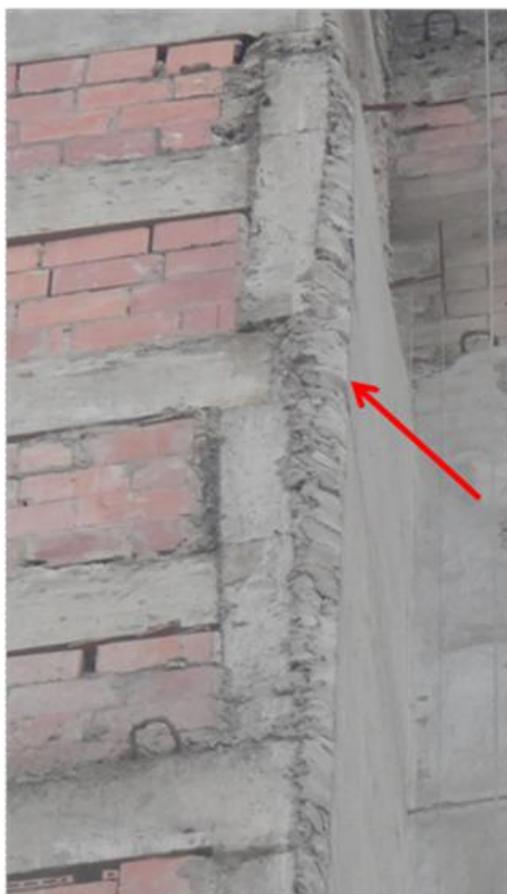
Figura 82 – Desalinhamento entre pilares dos últimos pavimentos com espessuras de 15 cm de revestimento – empreendimento E

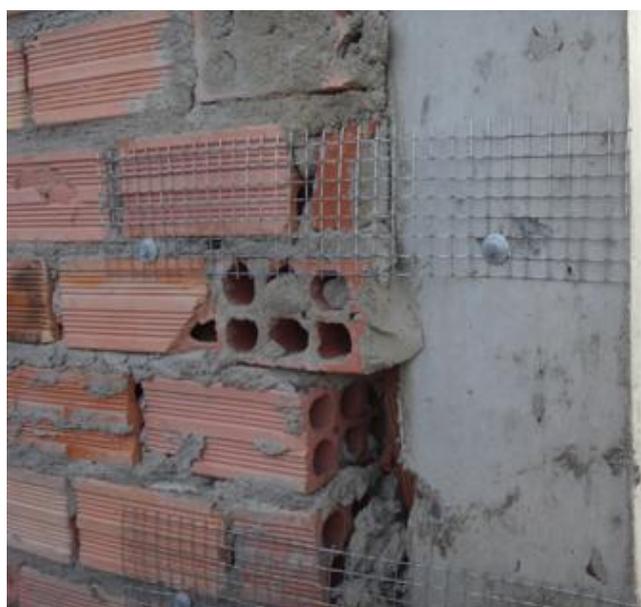
Comparando-se as figuras 83 e 84 pode-se concluir que as telas devem ser fixadas inteiramente e não por trechos ou cortadas, como ocorrido. Logo, as zonas em que as telas são intercaladas ficam sujeitas às tensões geradas tanto pelas movimentações diferenciais dos substratos, como por cisalhamento, ficando propensas ao surgimento de fissuras e descolamentos.
