Felipe Krug

**ESTUDO DOS FENÔMENOS QUE OCASIONAM QUEBRAS DO  
ARAME CULTURA AÉREA DERIVADOS DO AÇO SAE 1057B  
TREFILADO E GALVANIZADO**

Trabalho realizado na Escola de Engenharia da UFRGS, dentro do Programa de Pós Graduação em Engenharia de Minas, Metalurgia e de Materiais – PPGE3M, como parte dos requisitos para a obtenção do título de Mestre em Engenharia, Modalidade Profissional, Especialidade Siderurgia.

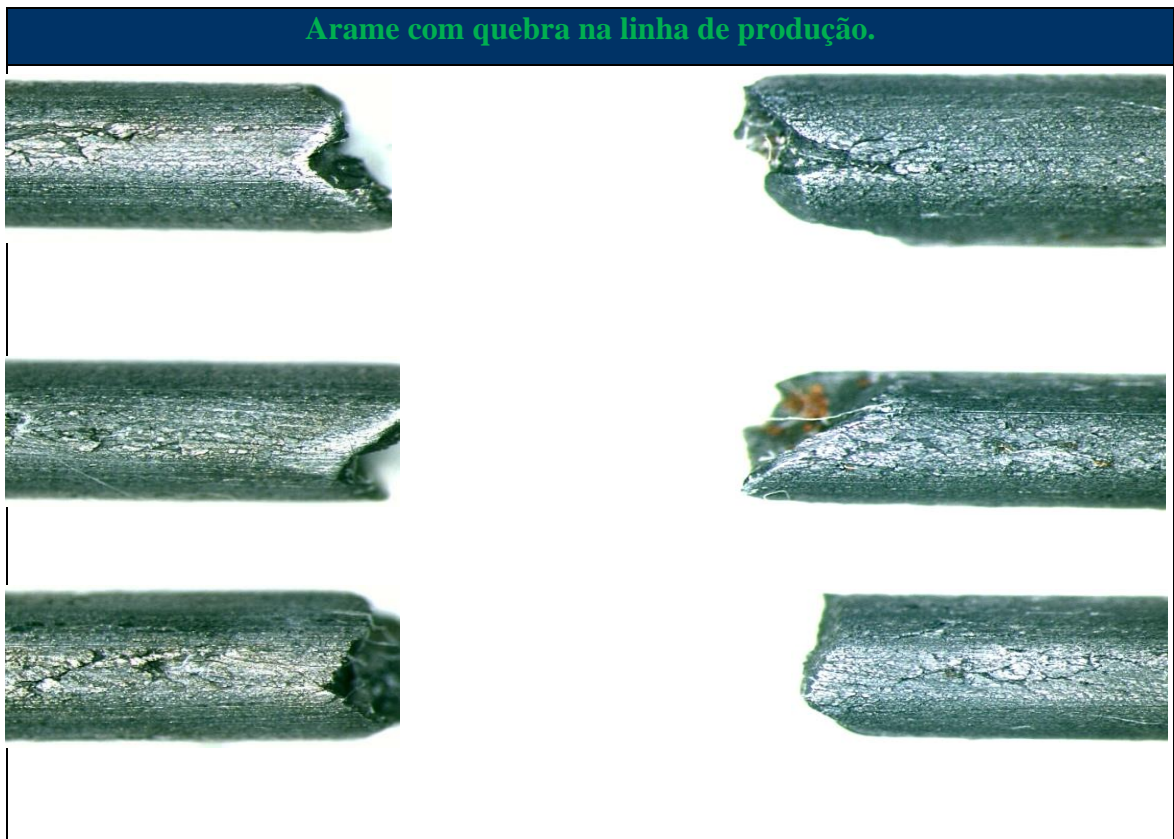
Figura 25. Análise de rupturas. Ref. Diferentes formas de fraturas observadas em arames na linha de produção.

Neste ponto específico, observa-se a ocorrência de um severo encruamento do material no elevado percentual de redução de seção (diâmetro) necessário para se obter os diâmetros objetivados em cada um dos passes.

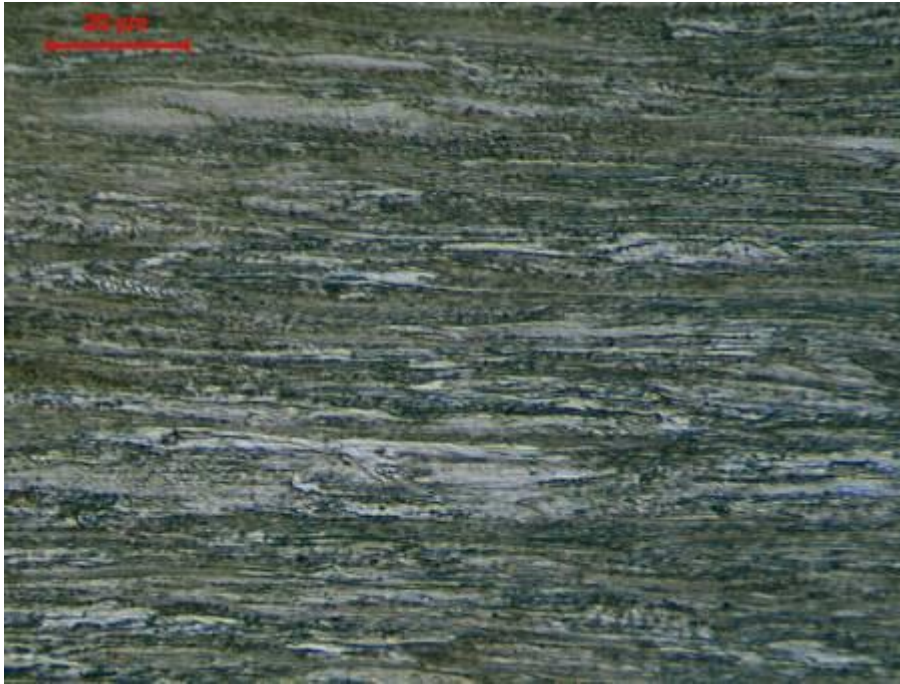
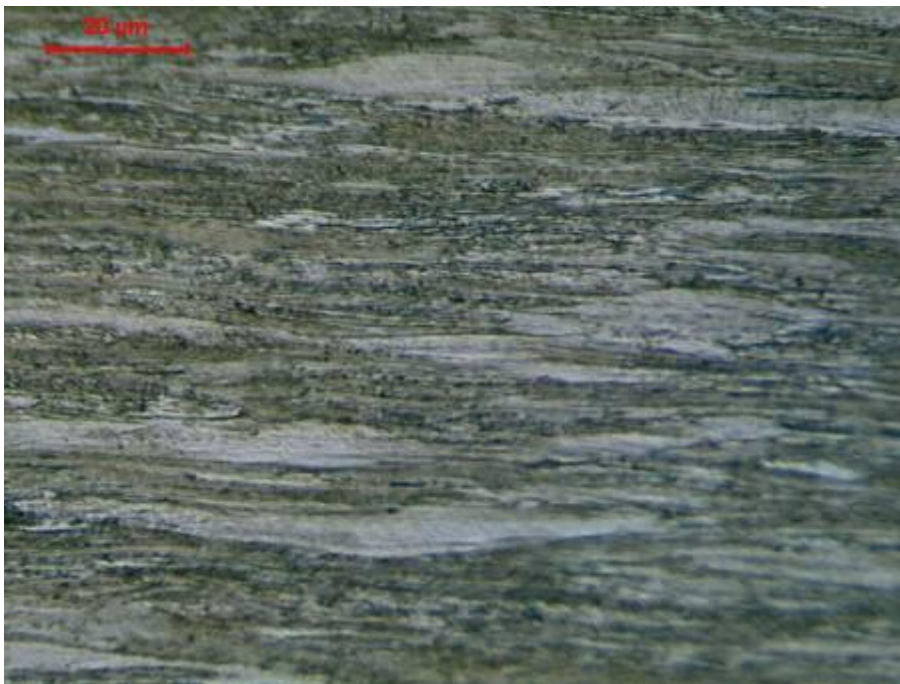
Figura 31. Amostra do arame galvanizado – Fora da cuba de chumbo.

Apesar de ser uma análise pontual, sem compromisso estatístico, em que se efetuou apenas parte dos ensaios (tração), fica claro que a passagem pela primeira cuba influencia pouco o resultado, pois a redução de Lr encontrada nos resultados do arame passado dentro e fora da cuba apresentaram variações não conclusivas. Logo, entende-se que a temperatura encontrada na cuba de zinco (que também se encontra a 450 °C) já é suficiente para que o fenômeno de envelhecimento apresente-se neste produto. Tanto o limite de escoamento quanto o limite de ruptura apresentaram resultados similares comparativamente ao do arame trefilado, ou seja, apresentaram maior influência no limite de ruptura e menor no limite de escoamento.

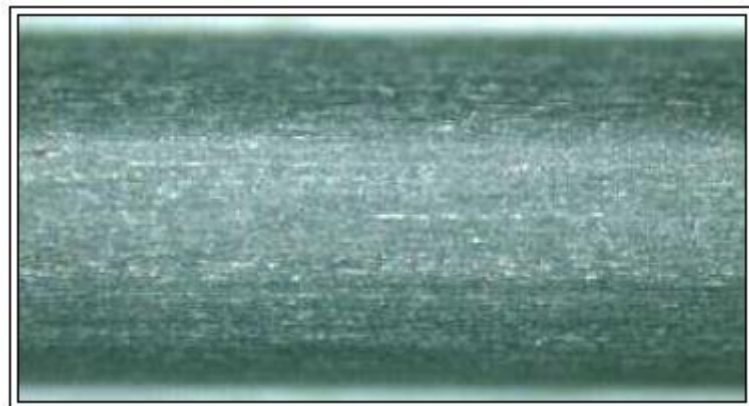
Figura 33. Fotografia 32X da amostra do Arame Trefilado no “ponto 1”.

O teste de repetibilidade em diferente equipamento de trefilação, na máquina H71, utilizando-se as mesmas reduções, mas com um sistema de decapagem Cheng (escovas rotativas), também não apresentou resultados diferentes dos já abordados nesta dissertação, mantendo, inclusive, o mesmo nível de reprovação nas análises internas de liberação de qualidade. É possível verificar a condição superficial do “Arame Trefilado” (tabela 6) nas Figuras 33 e 34 como isenta de defeitos.

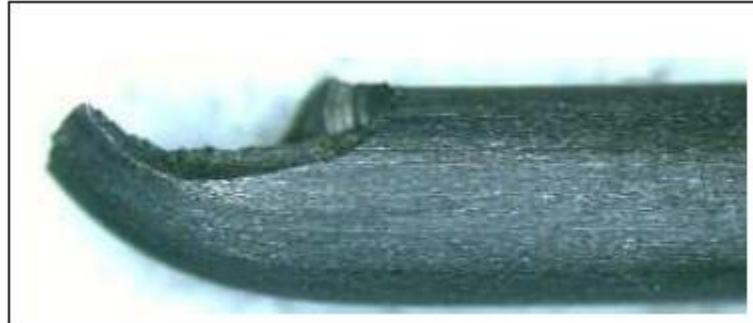
Na ocorrência de defeitos, há também o mesmo formato de ponta de quebra (fig 33), material ensaiado e detalhes da superfície (Figura 35) da amostra L:04605478 S:41960430045132 (Tabela 6).

Figura 35. Fotografia 32X da amostra da quebra de enrolamento.

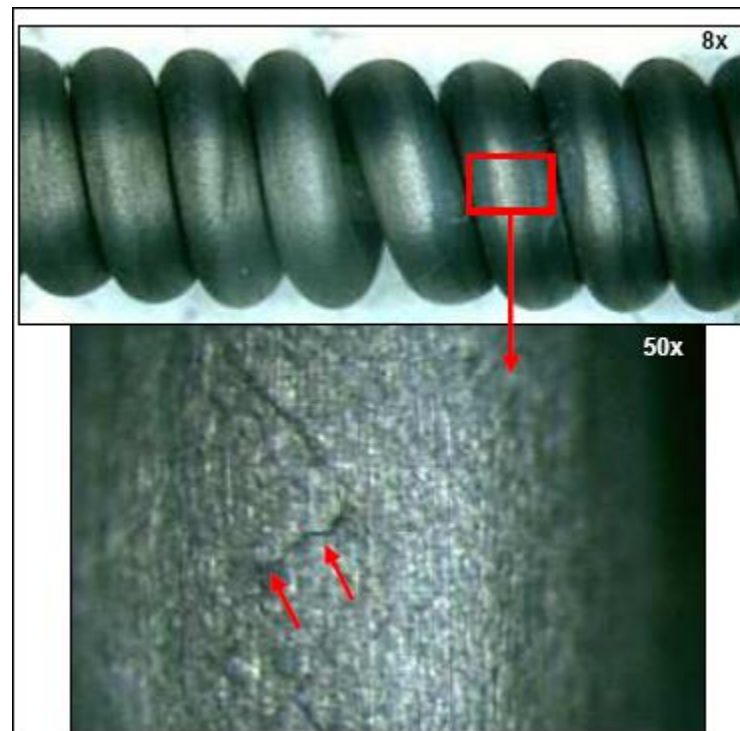
Figura 36. Fotografia da amostra da quebra de enrolamento.

Ao analisar-se a imagem do material quebrado amostra L:04605478 S:41960430045132 “Quebra no Enrolamento” (Figura 36), foi observada a presença de um defeito de baixo relevo e localização pontual na superfície do arame, estando o restante do material isento de defeitos, assim como na amostra L:04605478 S:41960430048133. Na amostra L:04605478 S:41960430045132 “Quebra – Arame do Início do Carretel” (Tabela 6)

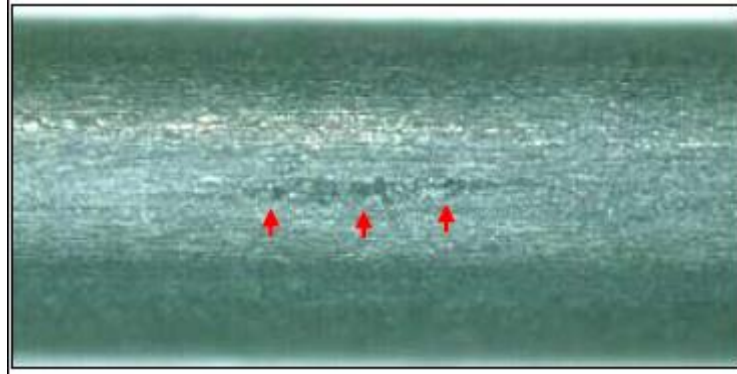
há a presença de riscos superficiais, assim como nas amostras do segundo teste (Tabela 6 e figuras 37 e 38).

Figura 37. Fotografia 32X da superfície da amostra quebrada no ensaio de enrolamento.

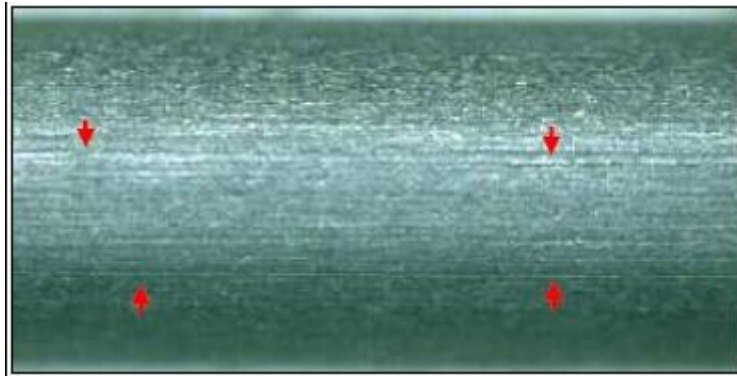
Figura 38. Fotografia 32X da superfície da amostra quebrada no ensaio de enrolamento.
