**UNIVERSIDADE FEDERAL DO RIO GRANDE DO SUL
ESCOLA DE ENGENHARIA
DEPARTAMENTO DE ENGENHARIA CIVIL**

Jéssica Deise Bersch

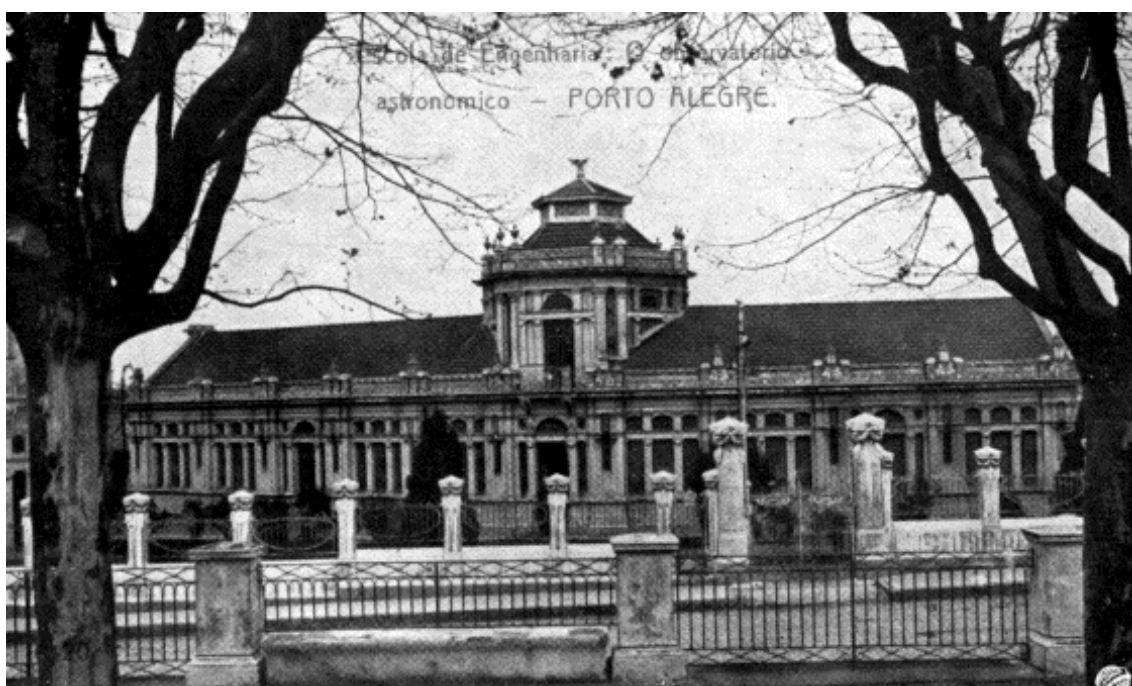
(fonte: SETOR DO PATRIMÔNIO HISTÓRICO SPH/UFRGS – ÁREA DE PESQUISA E DOCUMENTAÇÃO, 2018)

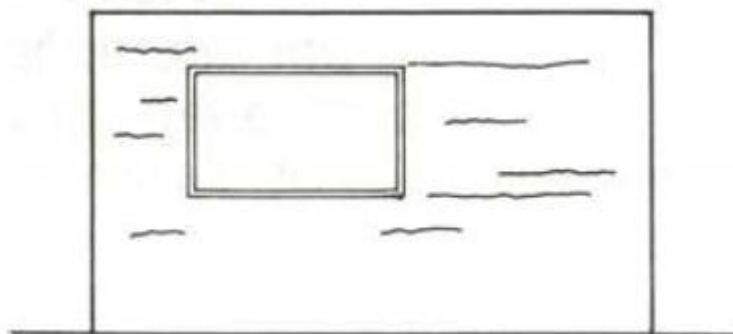
(fonte: THOMAZ, 1989)

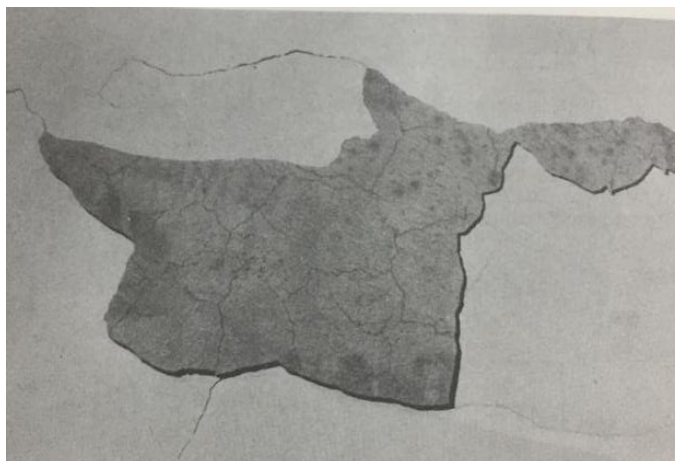
(fonte: THOMAZ, 1989)

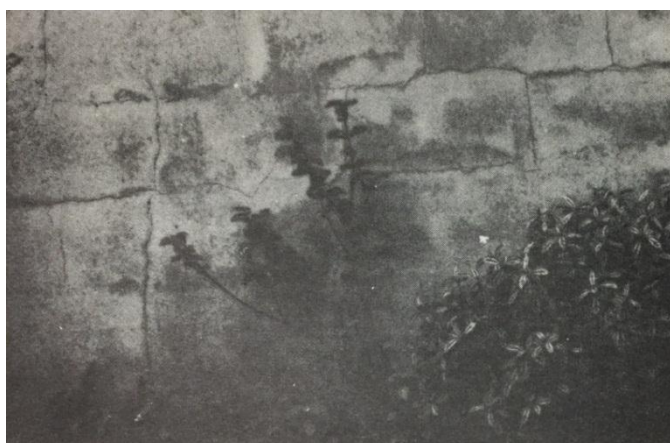
(fonte: CINCOTTO, 1989)

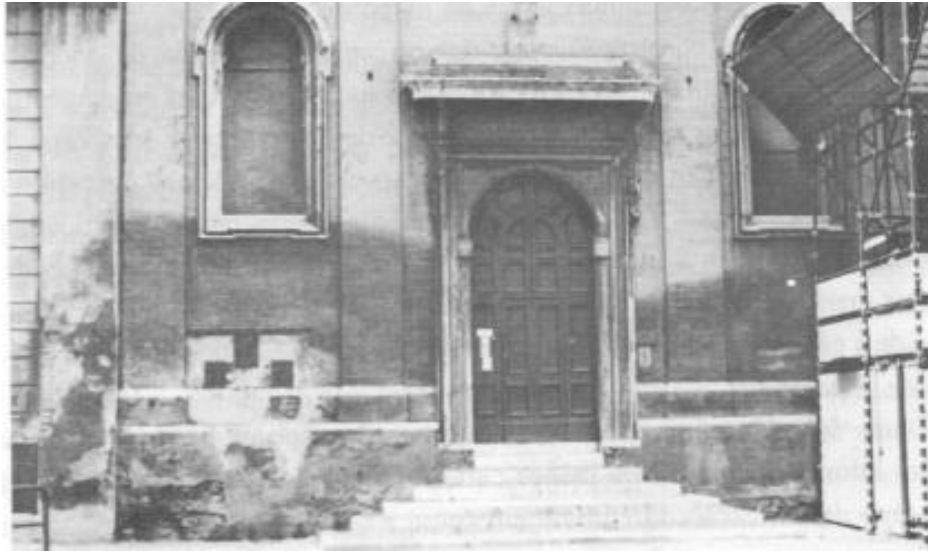
(fonte: HENRIQUES,2007)

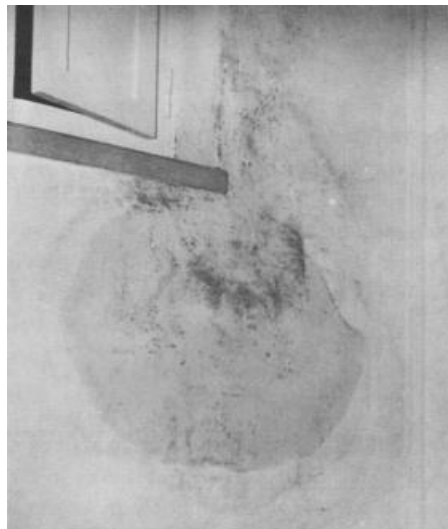
(fonte: HENRIQUES, 2007)

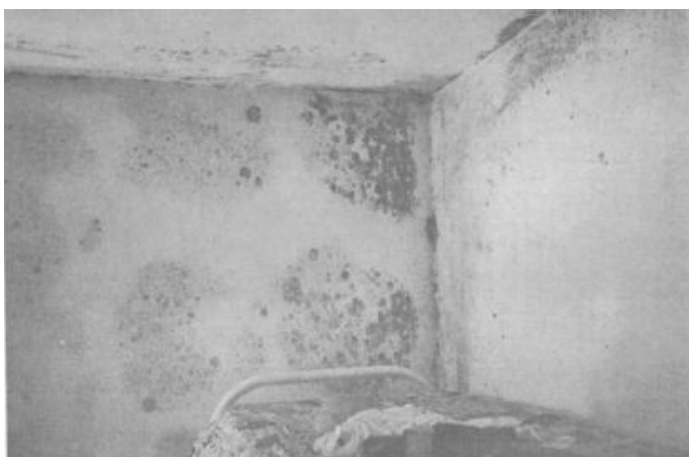
(fonte: HENRIQUES, 2007)

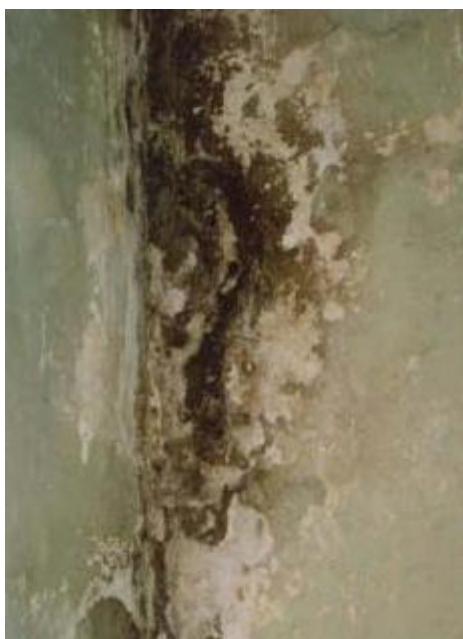
(fonte: BRITO, 2004)

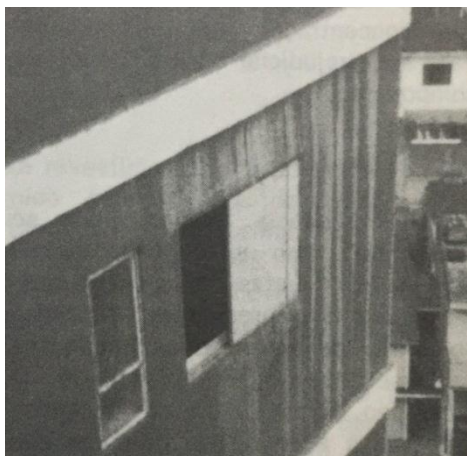
(fonte: UEMOTO, 1988a)

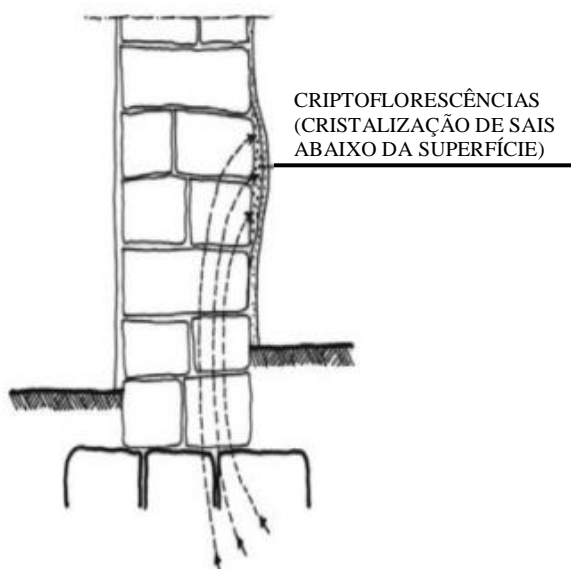
(fonte: adaptado de IPHAN, 2005)

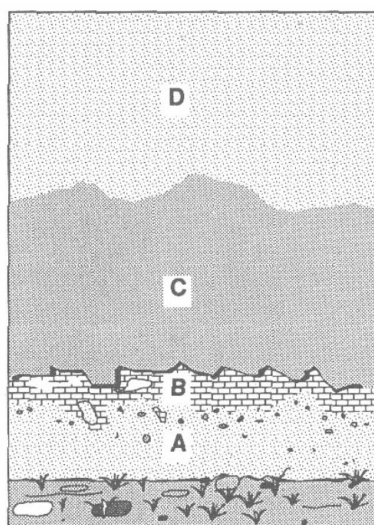
(fonte: ARNOLD; ZEHNDER, 1989)

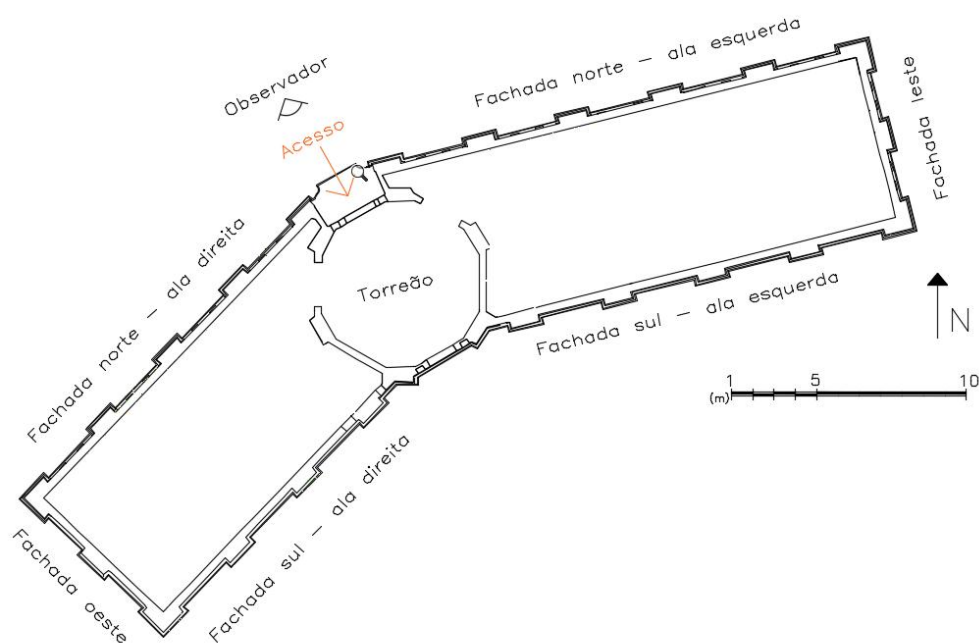
(fonte: adaptado de SETOR DO PATRIMÔNIO HISTÓRICO SPH/UFRGS – ÁREA DE PESQUISA E DOCUMENTAÇÃO, 2018)

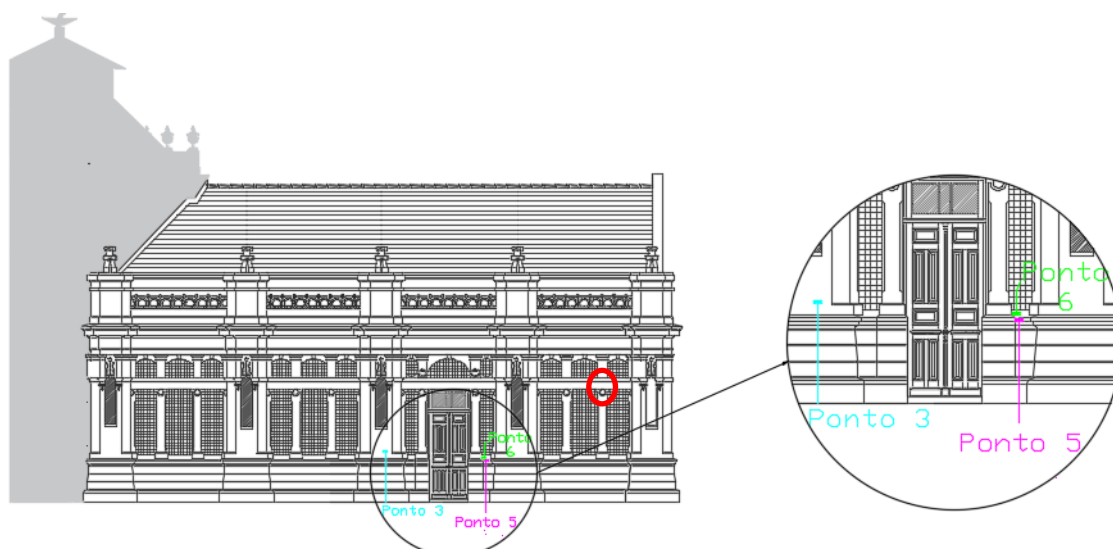
(fonte: adaptado de SETOR DO PATRIMÔNIO HISTÓRICO SPH/UFRGS – ÁREA DE PESQUISA E DOCUMENTAÇÃO, 2018)

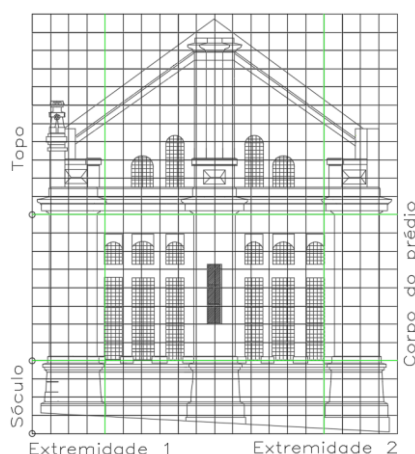
(fonte: adaptado de SETOR DO PATRIMÔNIO HISTÓRICO SPH/UFRGS – ÁREA DE PESQUISA E DOCUMENTAÇÃO, 2018)

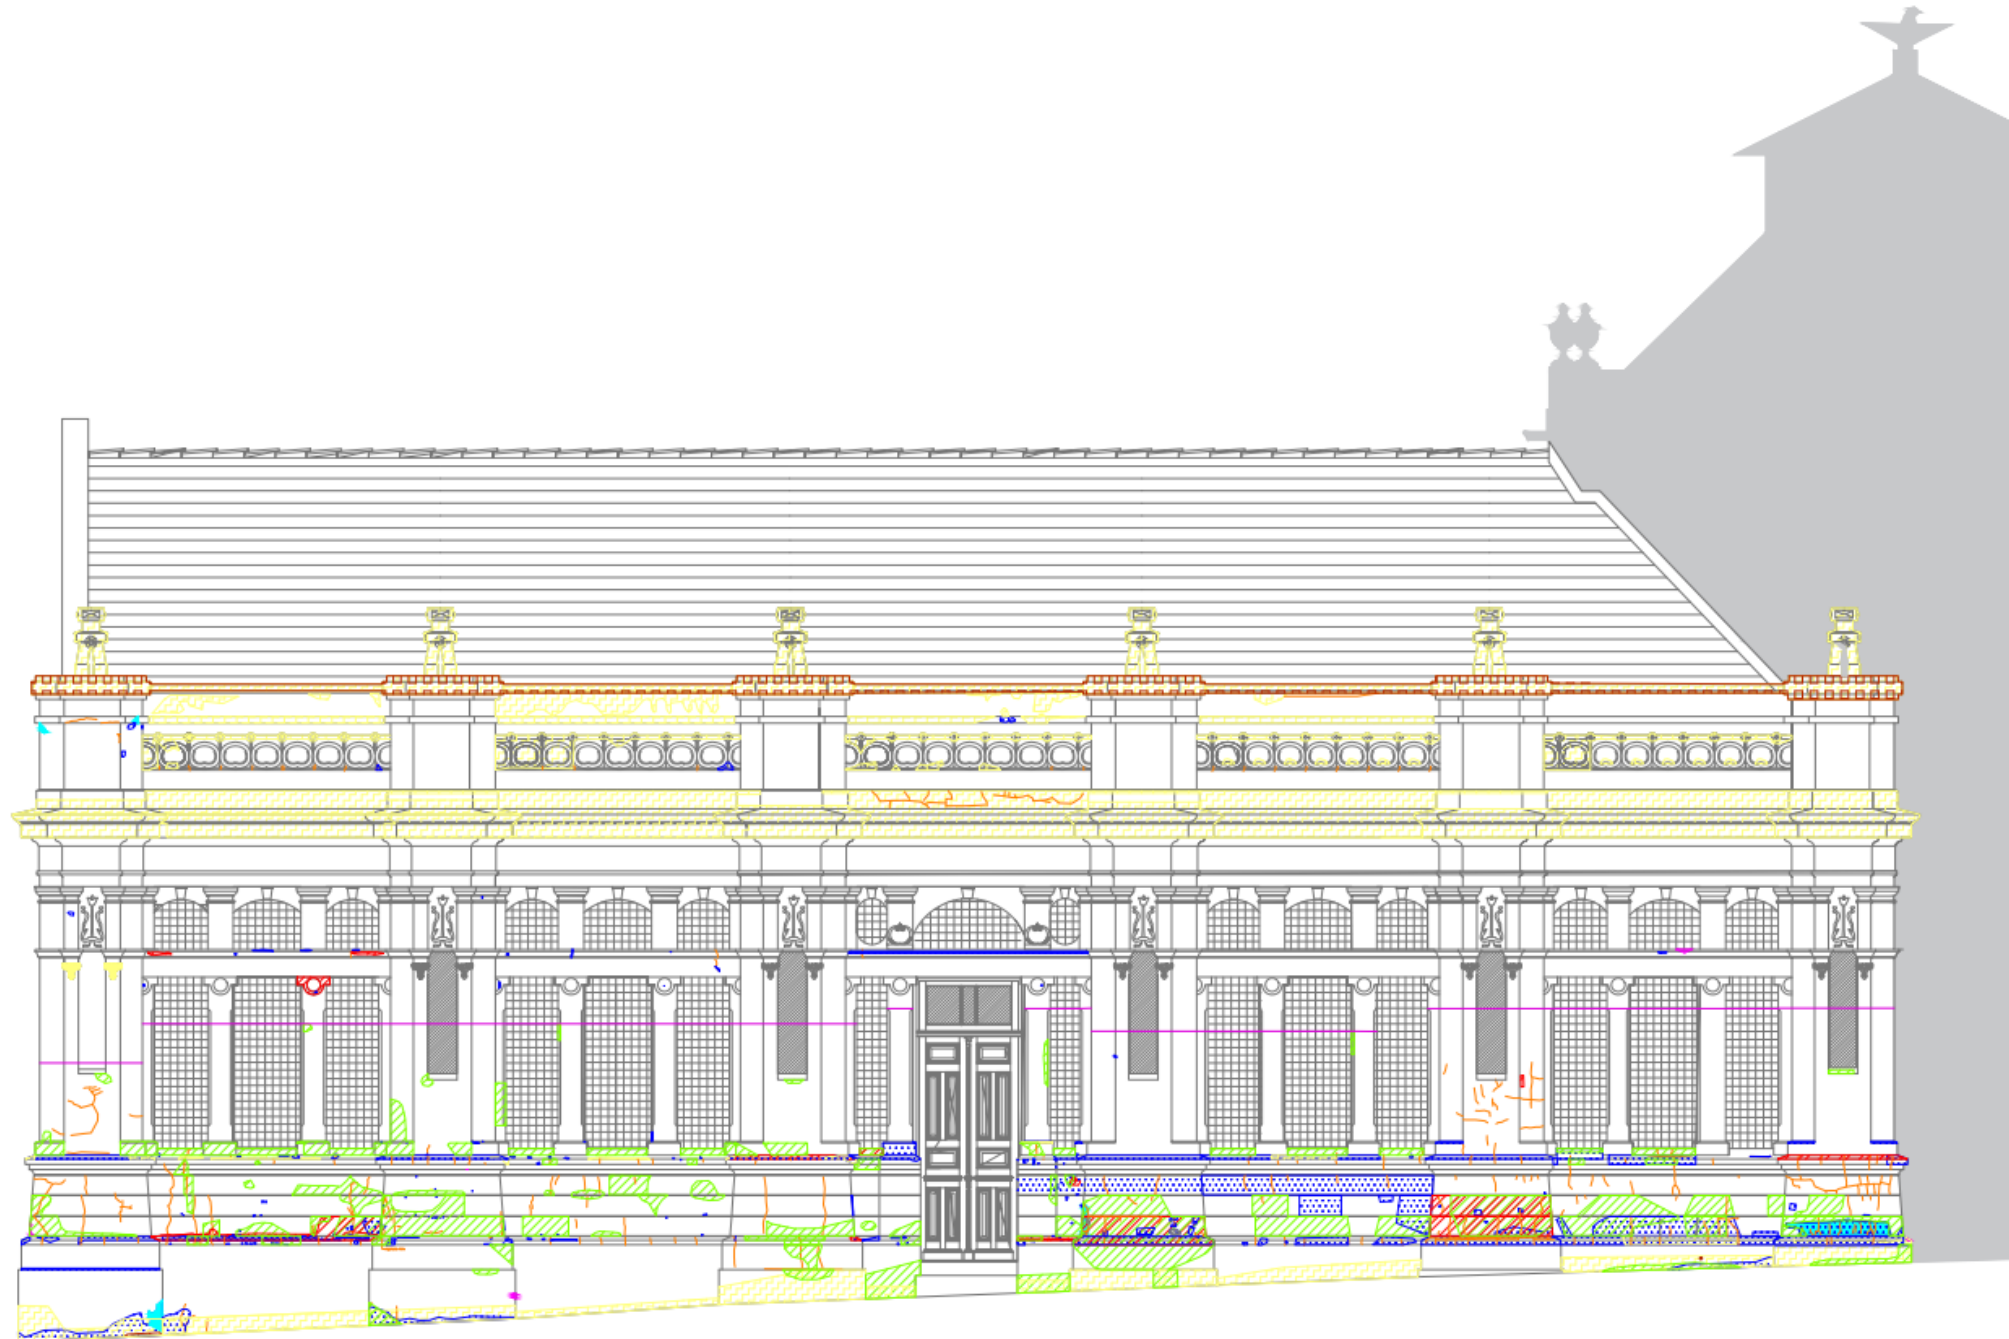
LEVANTAMENTO VISUAL E MAPEAMENTO DE DANOS

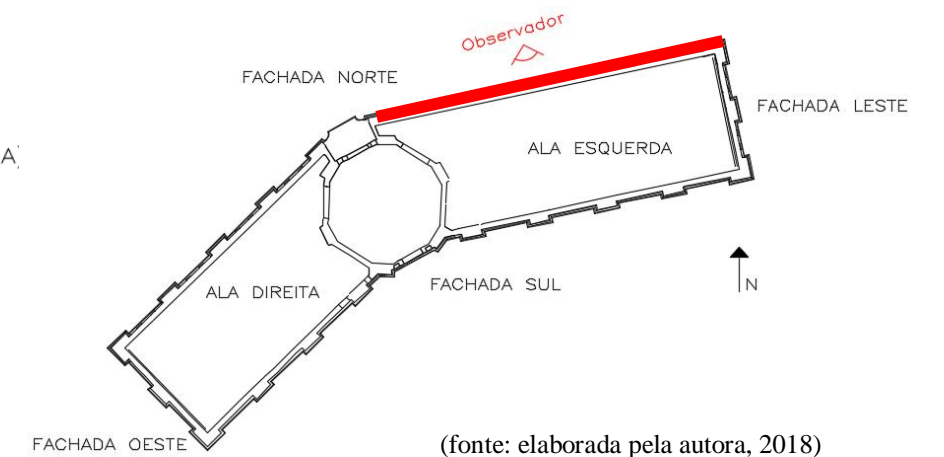
(fonte: elaborada pela autora, 2018)

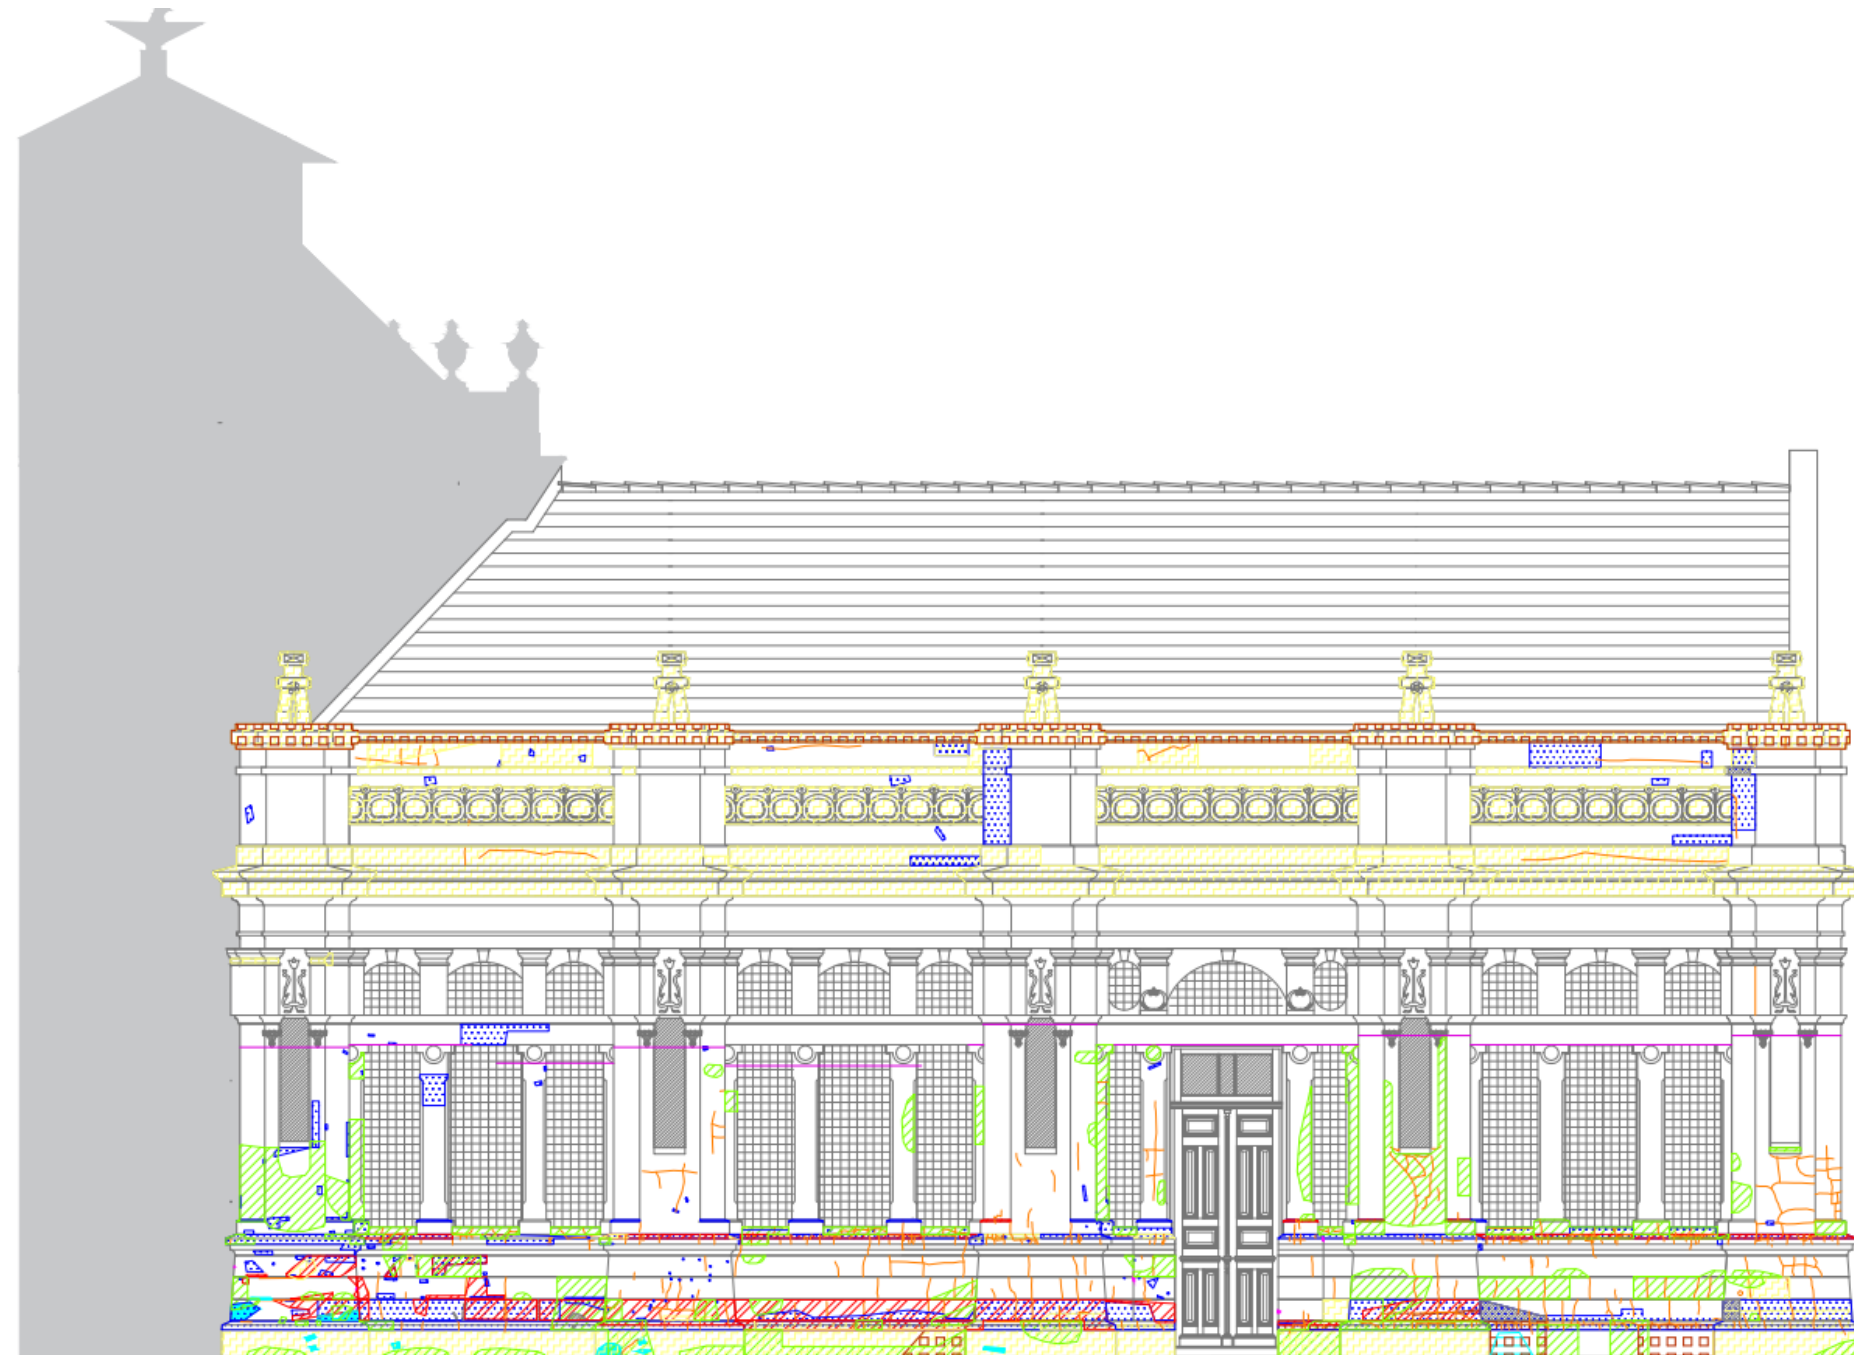
LEVANTAMENTO VISUAL E MAPEAMENTO DE DANOS

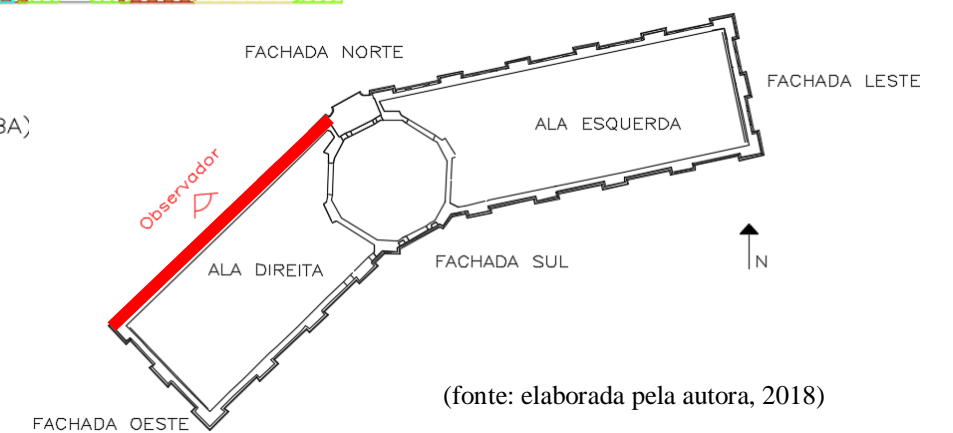
(fonte: elaborada pela autora, 2018)

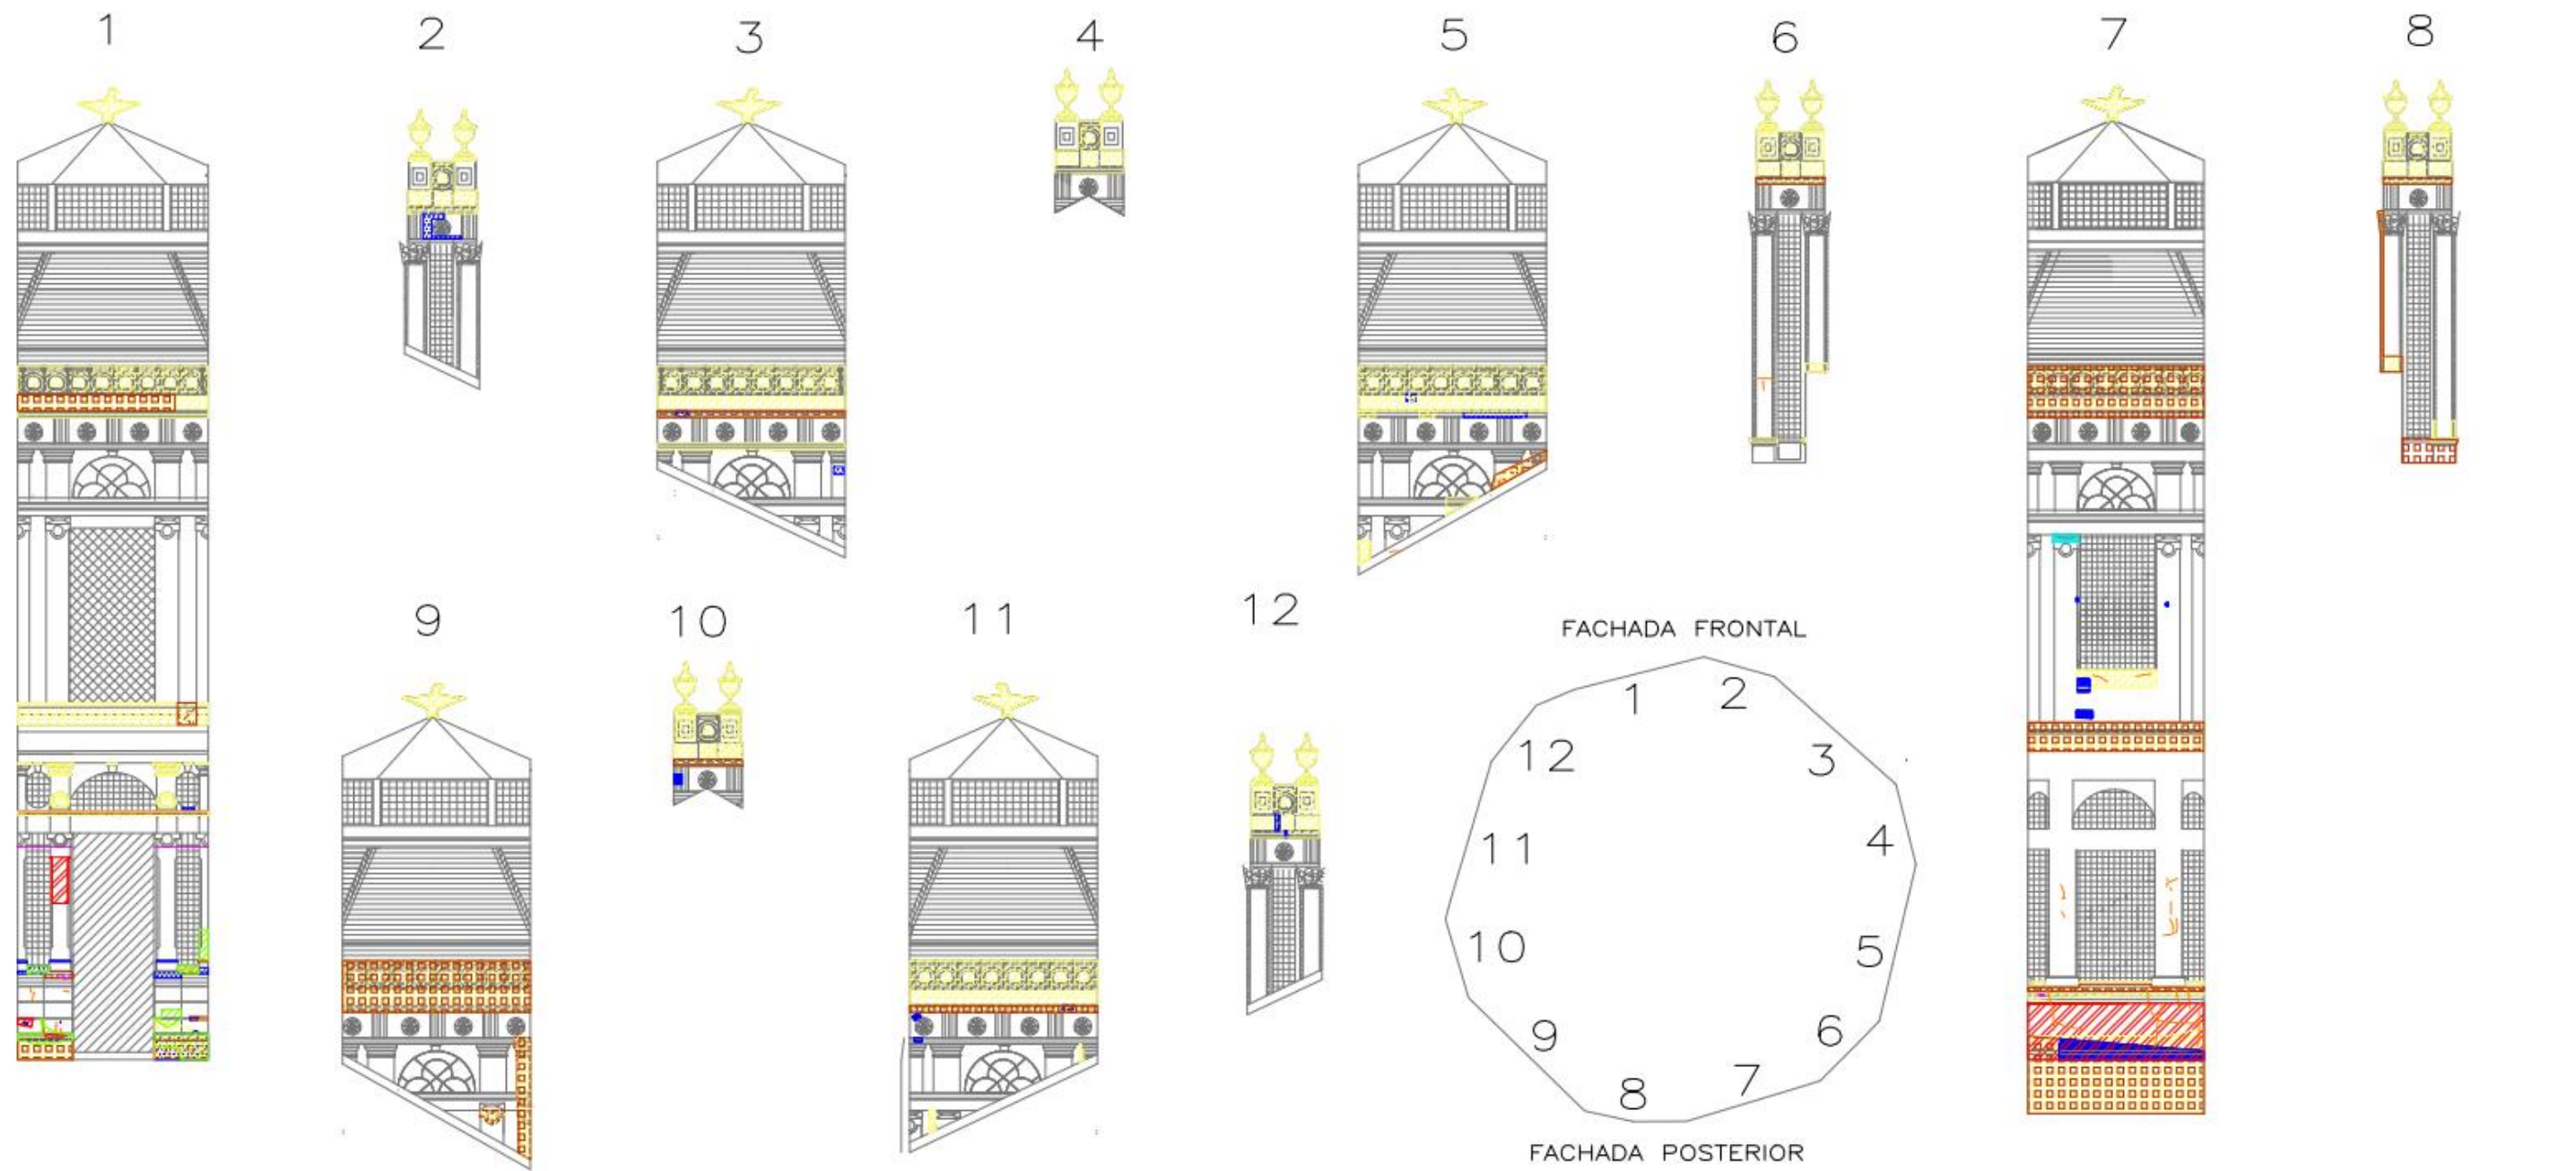
LEVANTAMENTO VISUAL E MAPEAMENTO DE DANOS

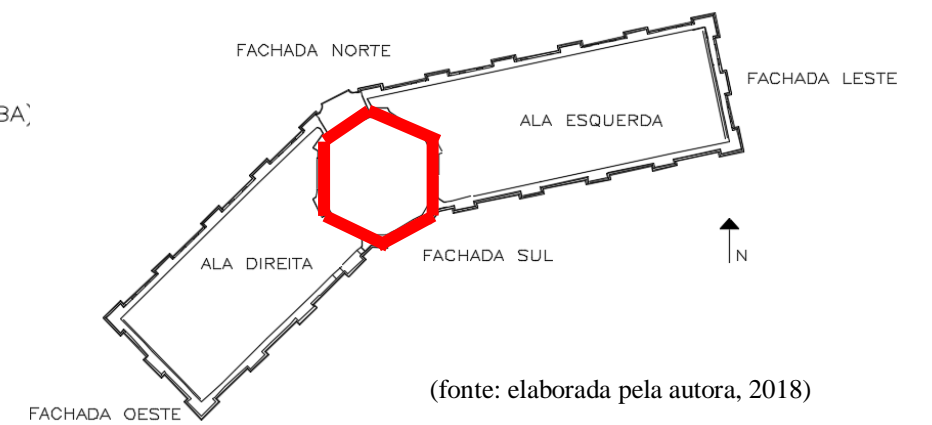
(fonte: elaborada pela autora, 2018)

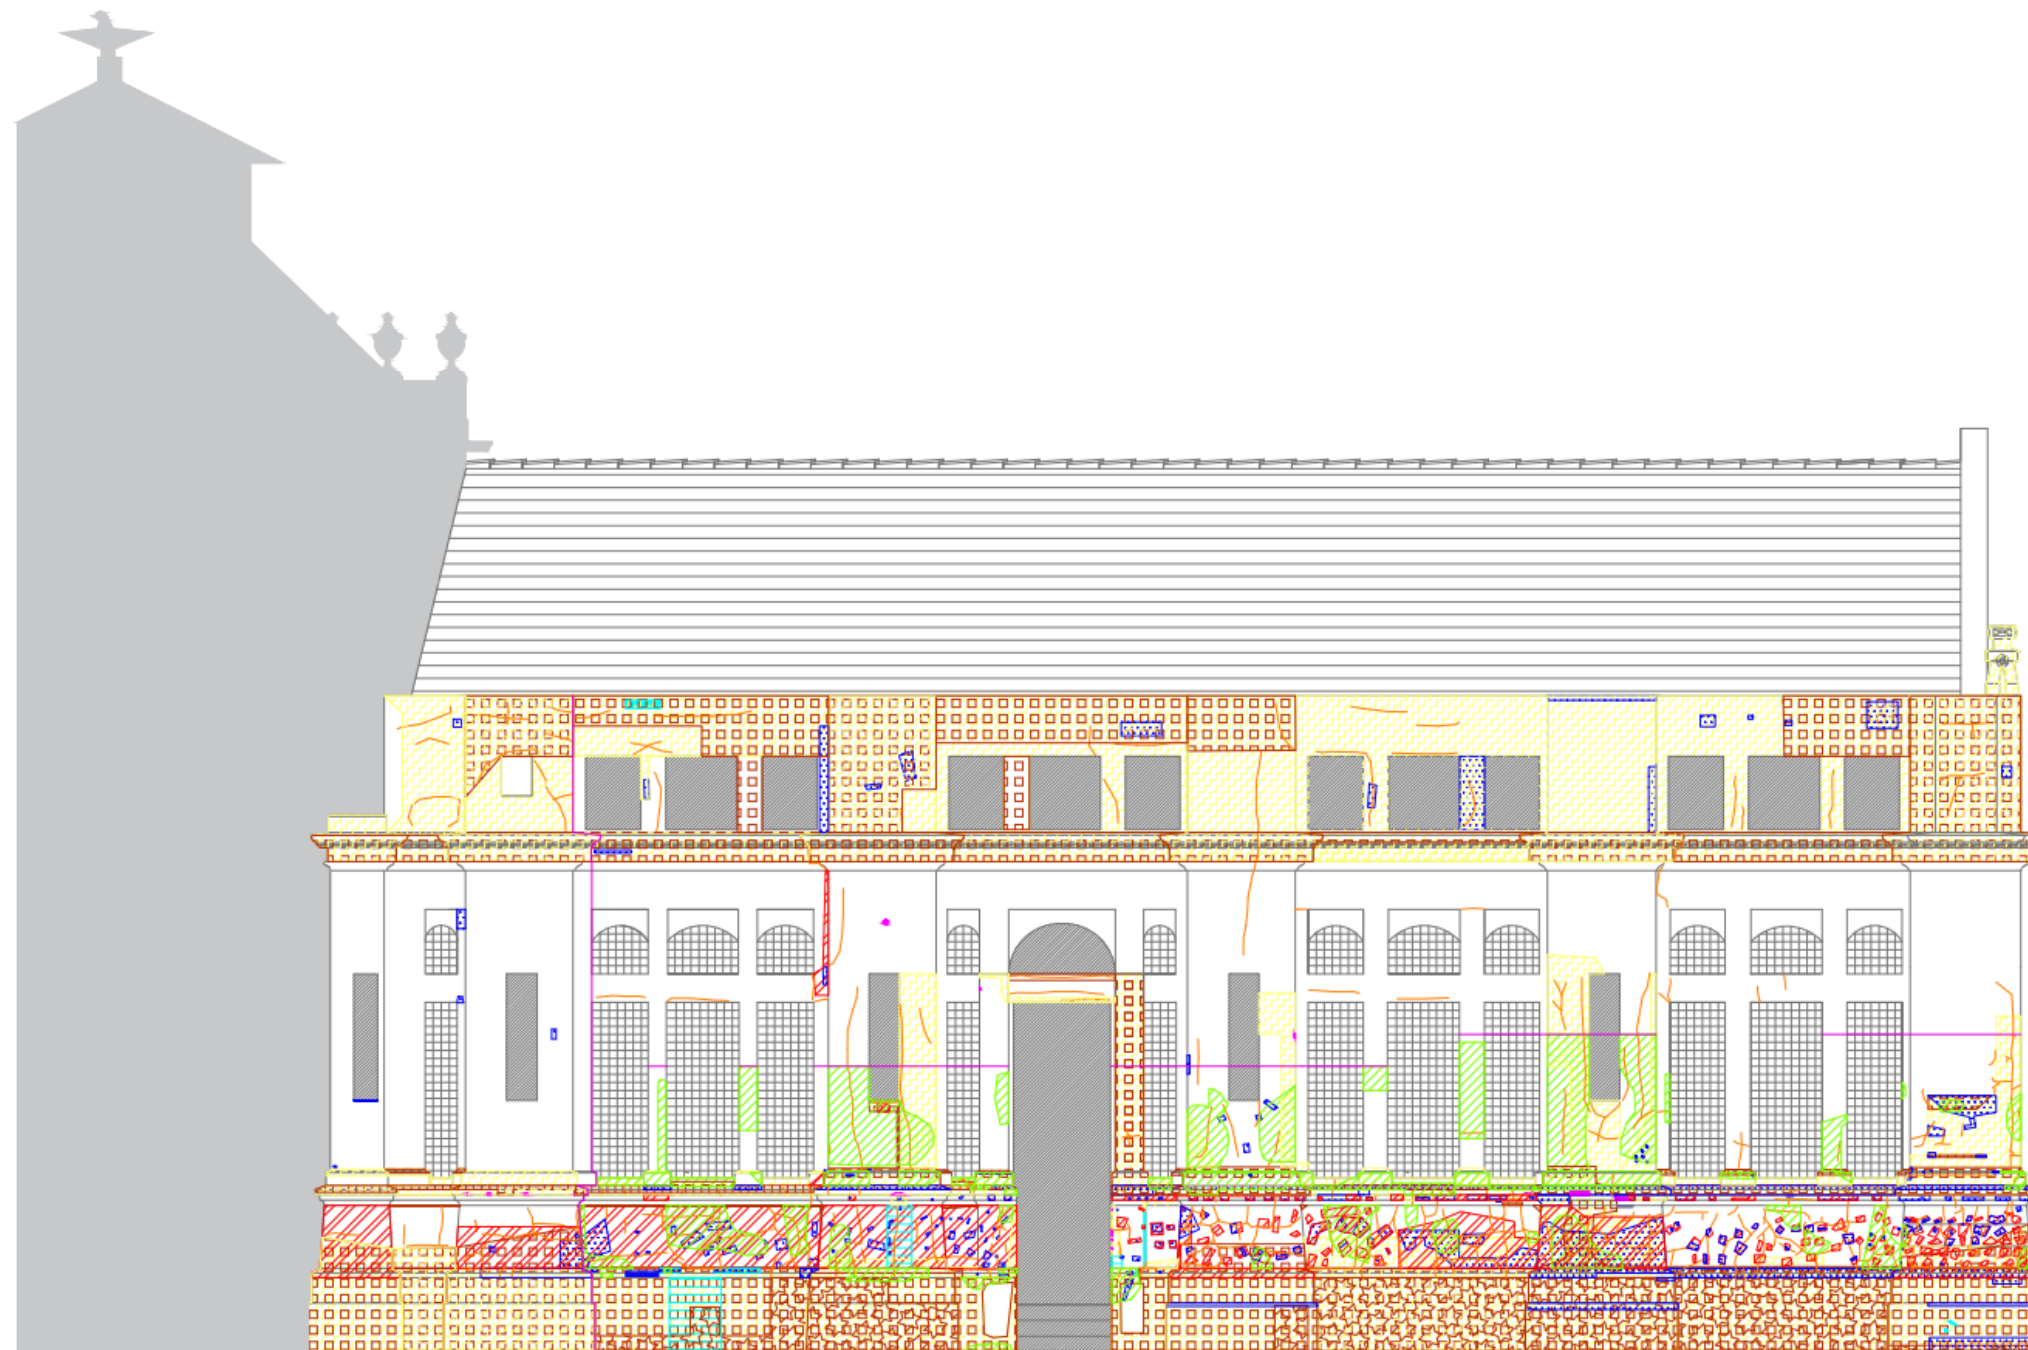
LEVANTAMENTO VISUAL E MAPEAMENTO DE DANOS

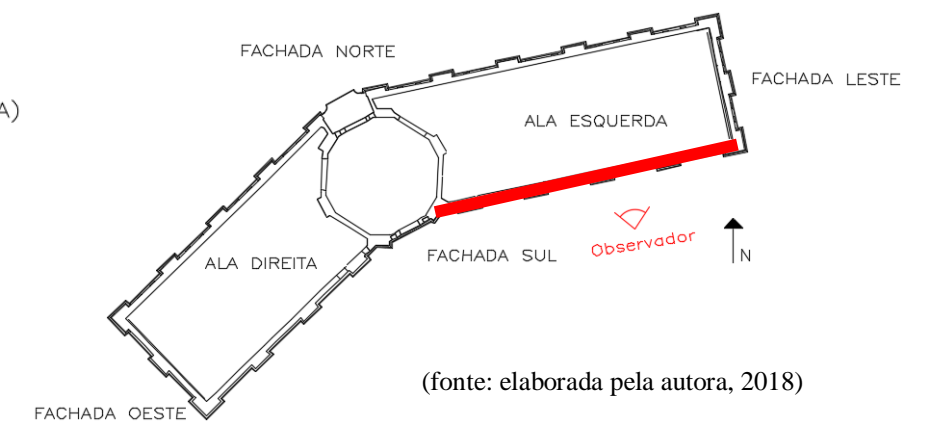
(fonte: elaborada pela autora, 2018)

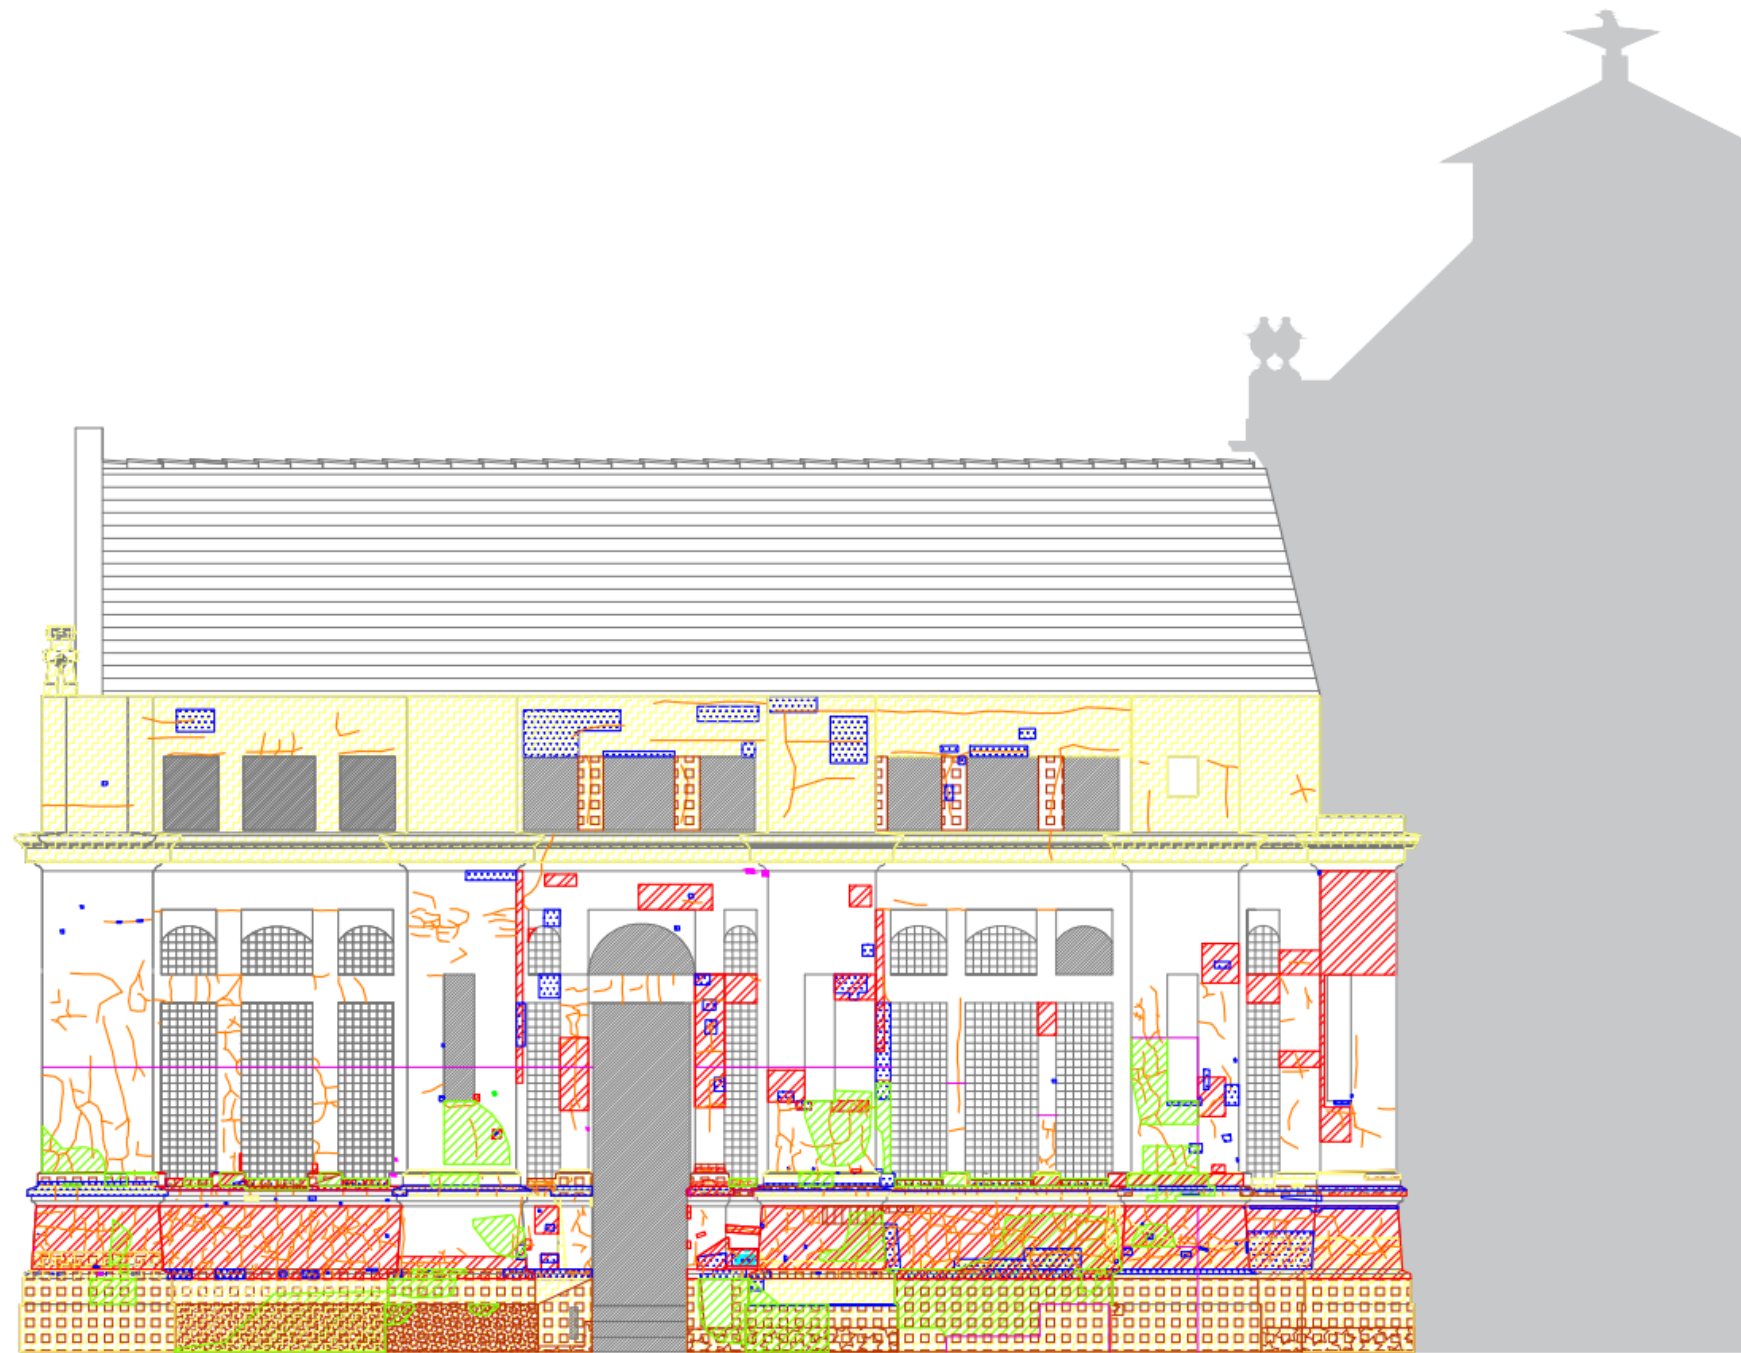
LEVANTAMENTO VISUAL E MAPEAMENTO DE DANOS

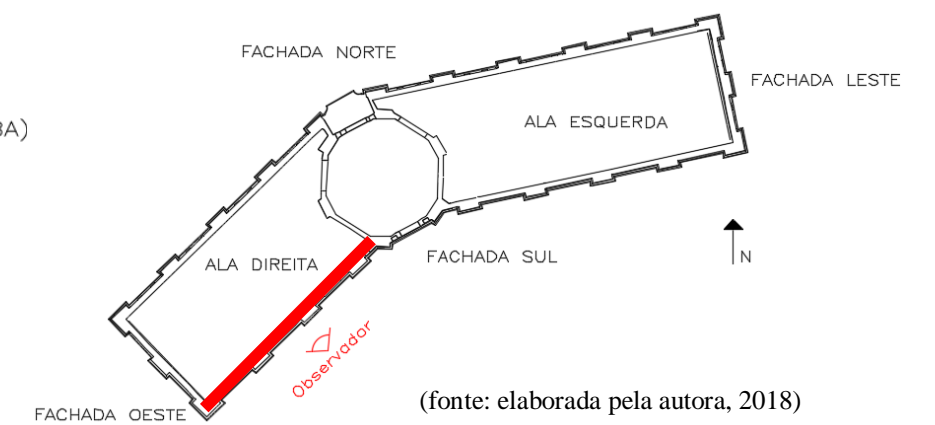
(fonte: elaborada pela autora, 2018)
