**UNIVERSIDADE FEDERAL DO RIO GRANDE DO SUL
ESCOLA DE ENGENHARIA
DEPARTAMENTO DE ENGENHARIA CIVIL**

Jéssica Deise Bersch

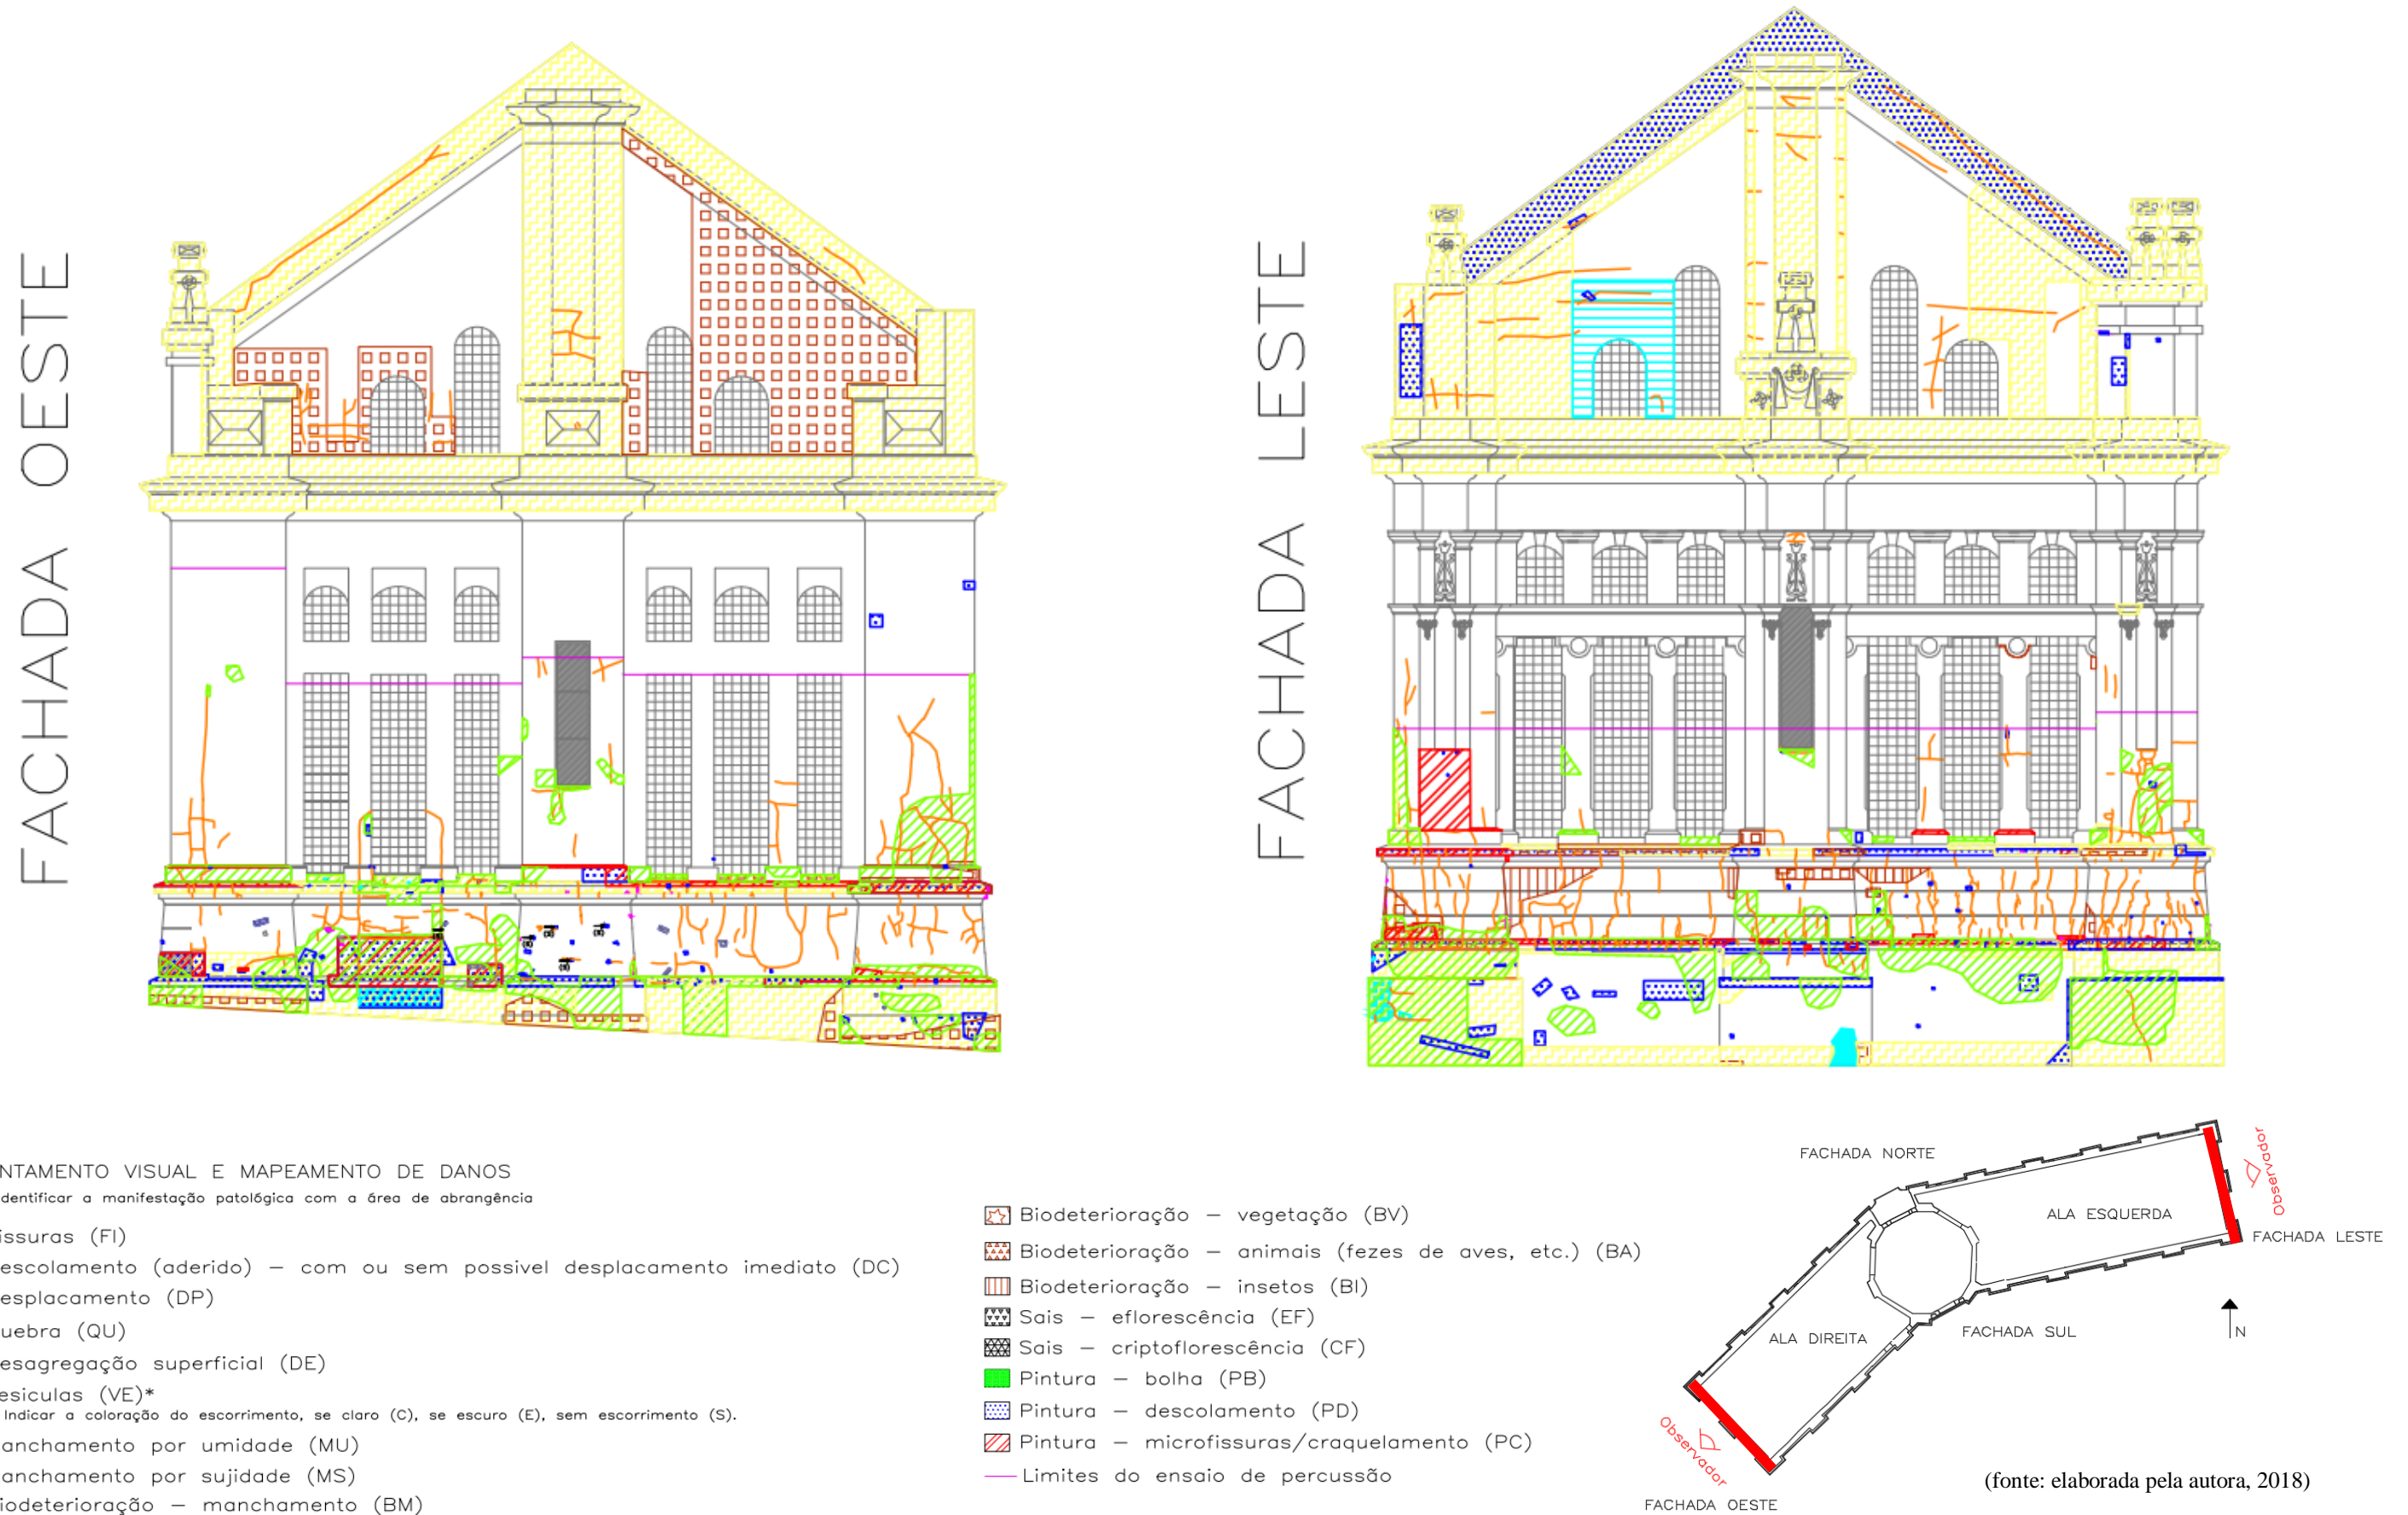
Não foram registradas em mapas de danos as manifestações patológicas identificadas em reentrâncias laterais e saliências da edificação; foram registradas apenas as manifestações identificadas sobre as áreas da fachada retratadas em verdadeira grandeza, vista frontal, nos projetos. Identificou-se, porém, que na maioria dos casos as manifestações patológicas nas reentrâncias e saliências apresentam uma coerência e continuidade com aquelas apresentadas pelas áreas adjacentes, apesar de, em alguns casos, as áreas afetadas apresentarem-se em diferentes estados de degradação. O apêndice A apresenta um levantamento fotográfico realizado na edificação a fim de ilustrar as manifestações patológicas que ocorrem em suas reentrâncias laterais e saliências.

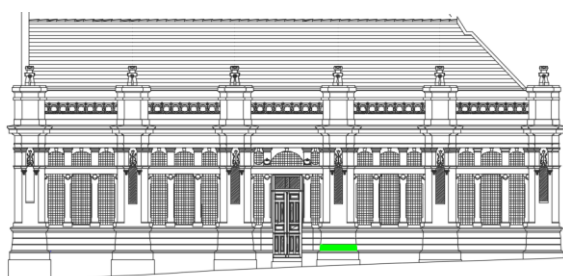
■ Possibilidade de ocorrência de criptoflorescência

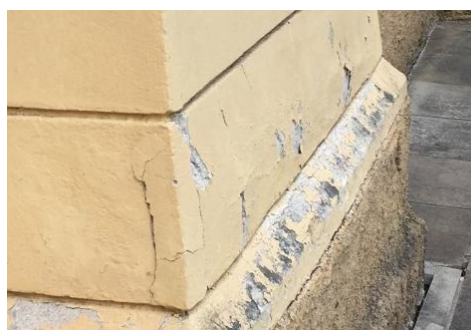
(fonte: foto da autora, 2018)

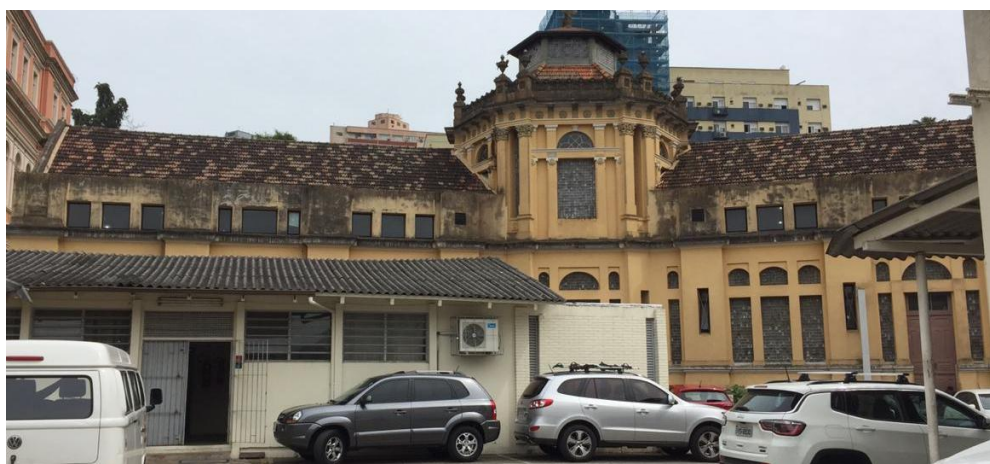
(fonte: foto da autora, 2018)

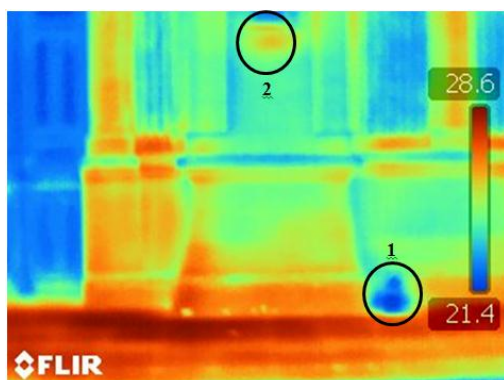
(fonte: foto da autora, 2018)

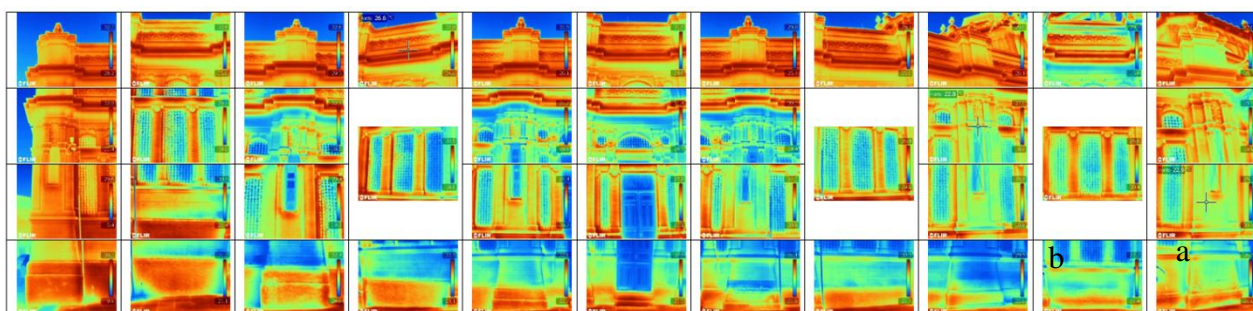
(fonte: fotos da autora, 2018)

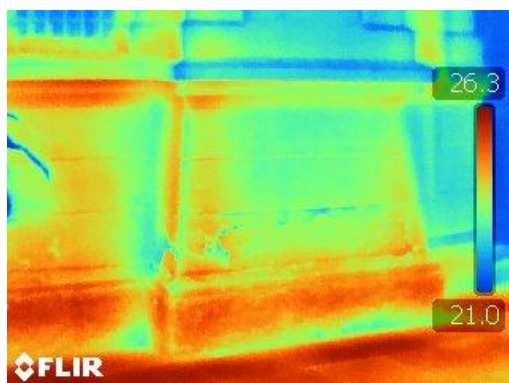
(fonte: foto da autora, 2018)

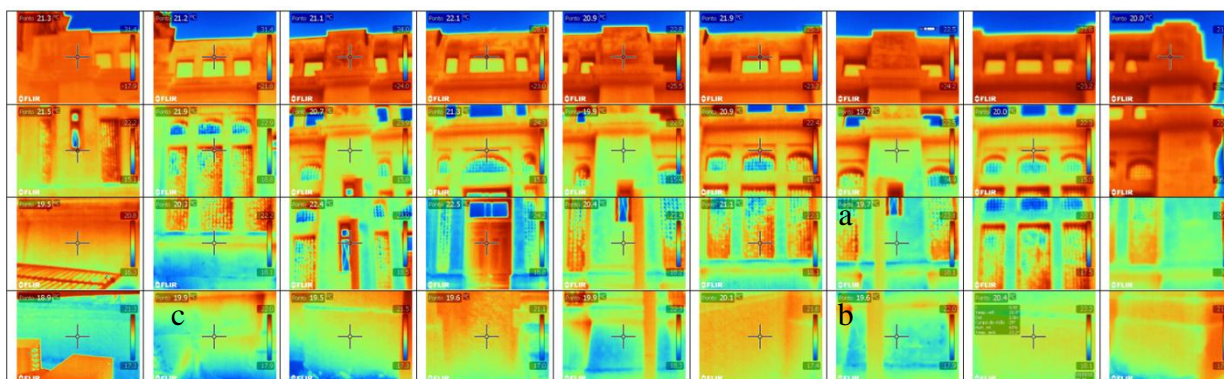
(fonte: fotos da autora, 2018)

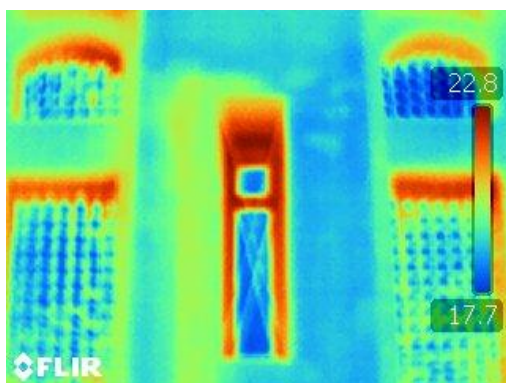
(fonte: foto da autora, 2018)

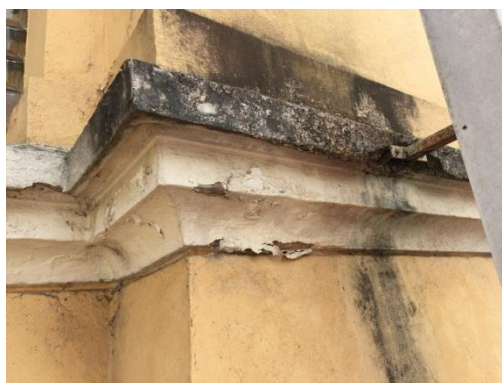
(fonte: foto da autora, 2018)

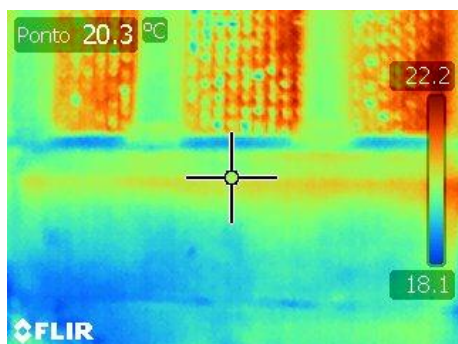
(fonte: foto da autora, 2018)

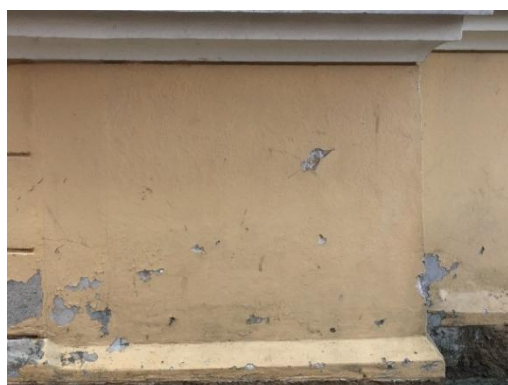
(fonte: foto da autora, 2018)

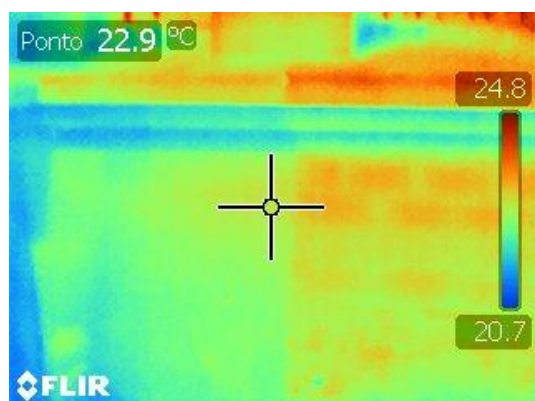
(fonte: foto da autora, 2018)

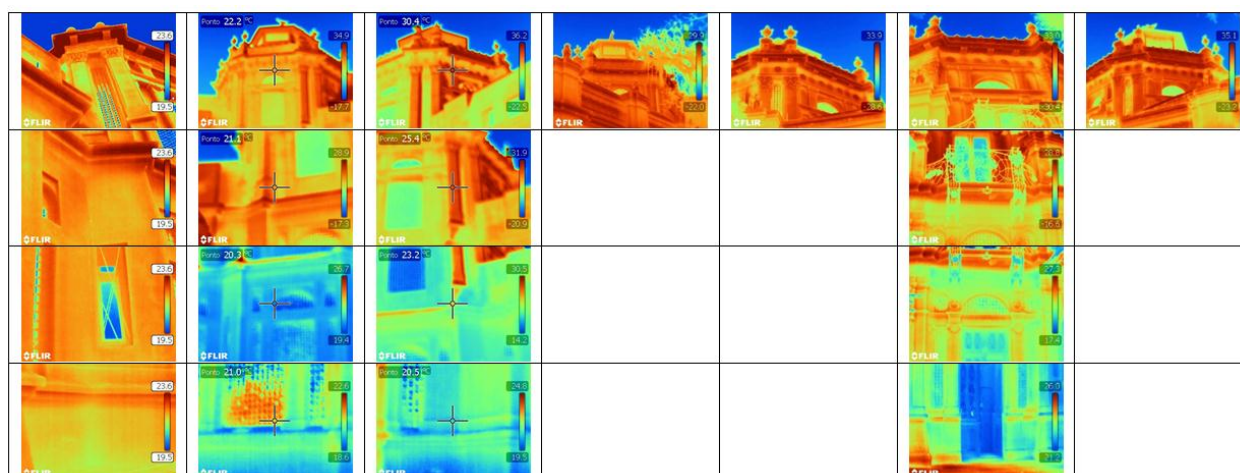
(fonte: fotos da autora, 2018)

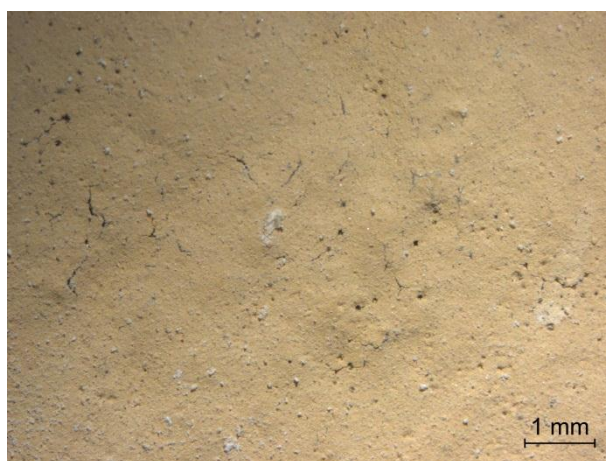
(fonte: foto da autora, 2018)

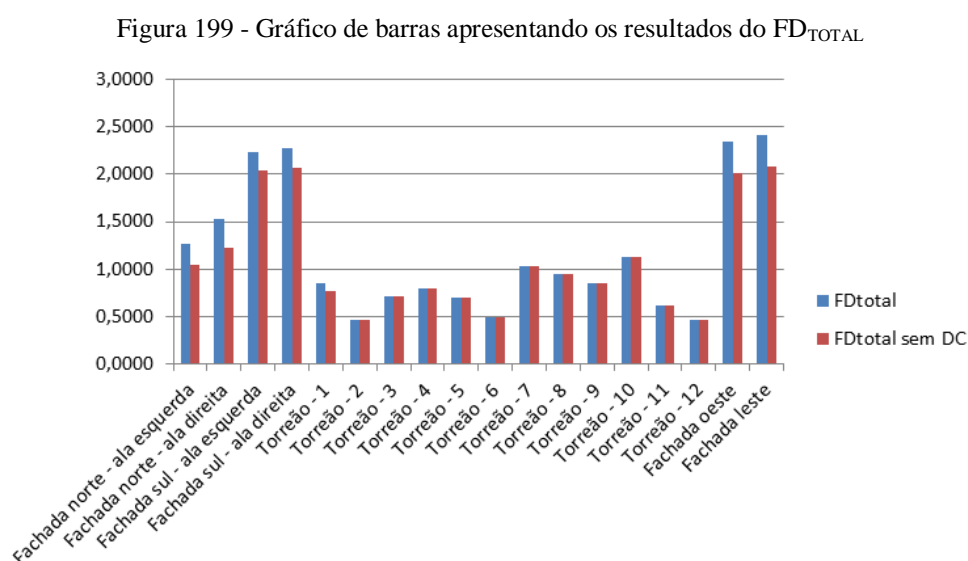
(fonte: elaborado pela autora, 2018)

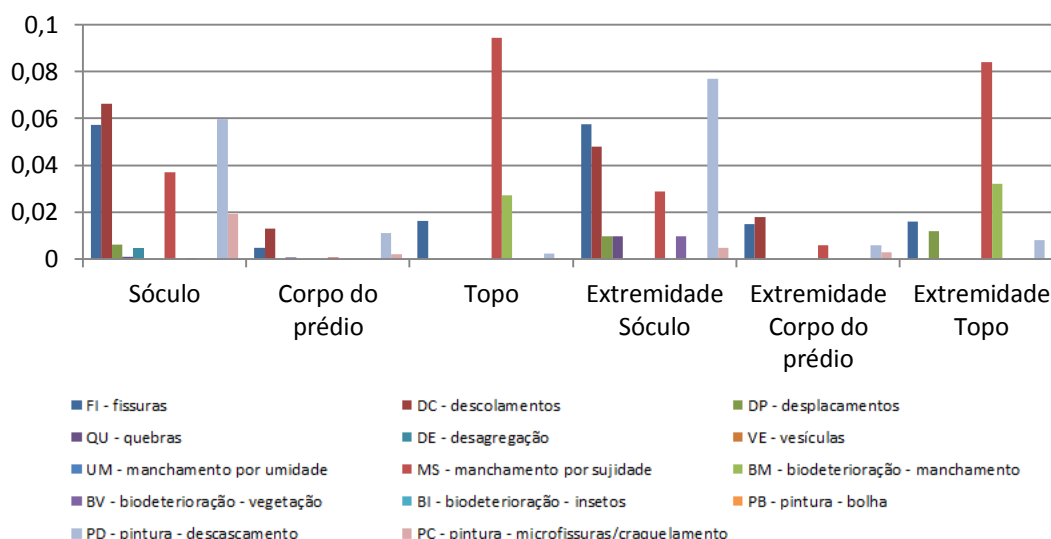
(fonte: elaborada pela autora, 2018)

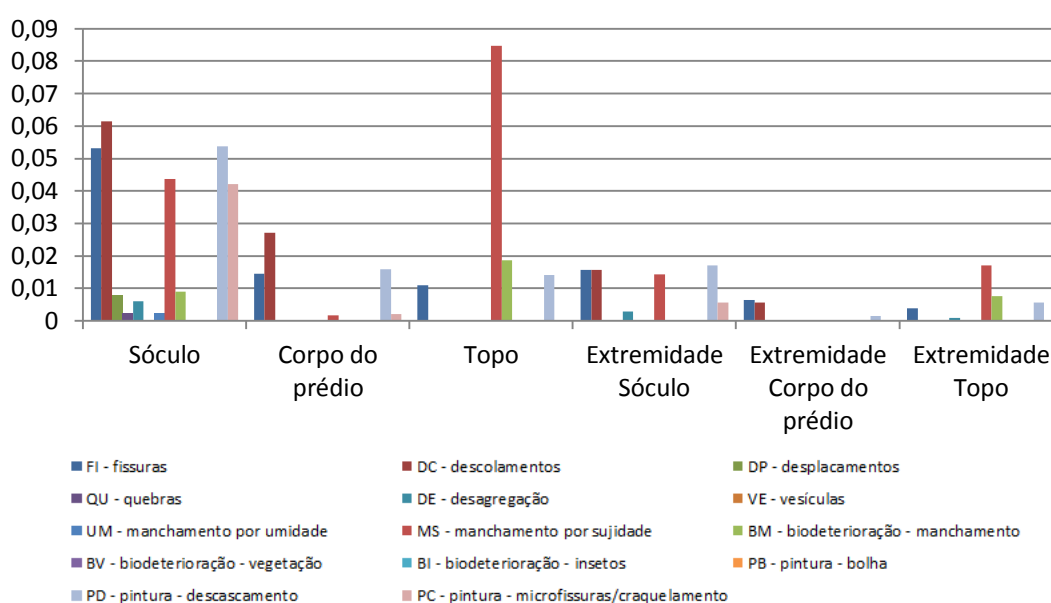
(fonte: elaborada pela autora, 2018)

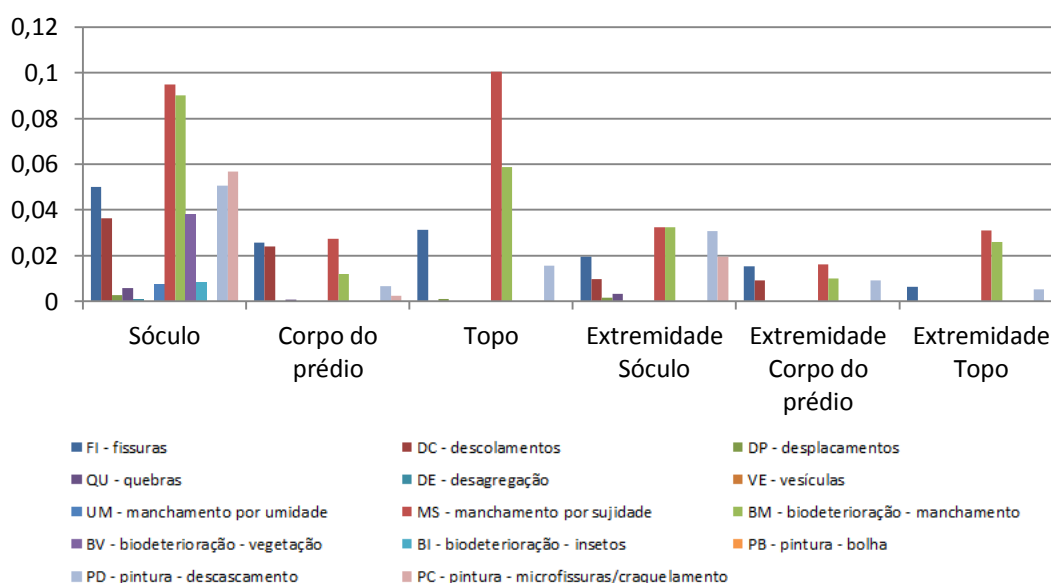
(fonte: elaborada pela autora, 2018)

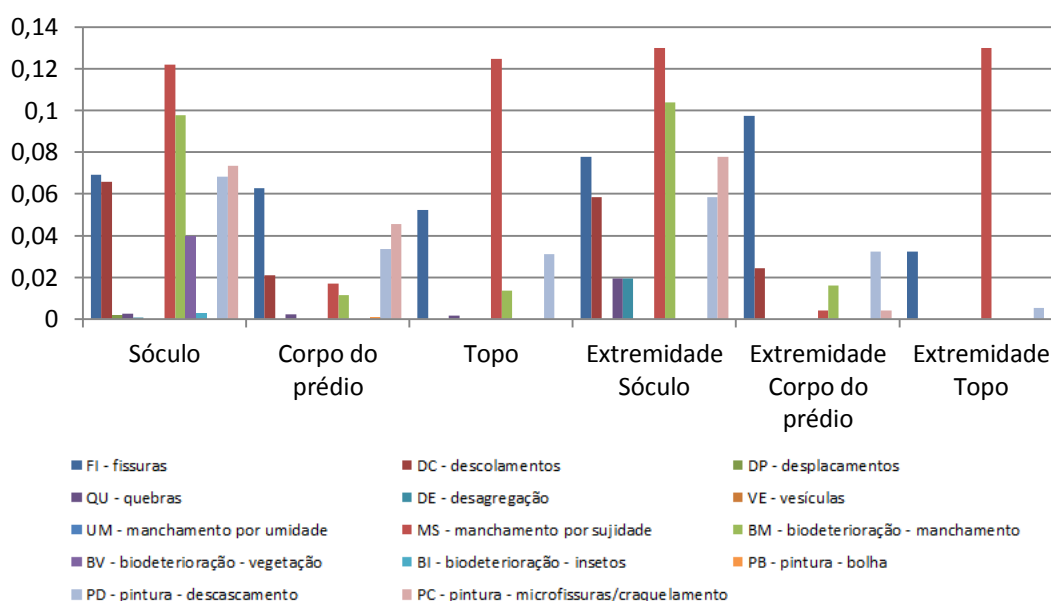
(fonte: elaborada pela autora, 2018)

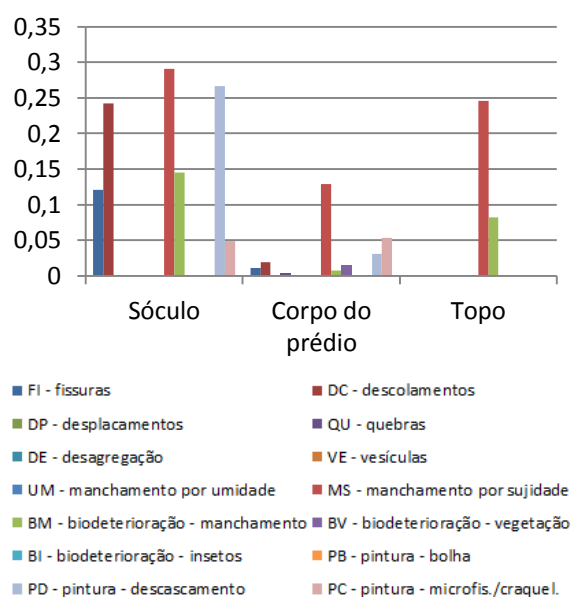
(fonte: elaborada pela autora, 2018)

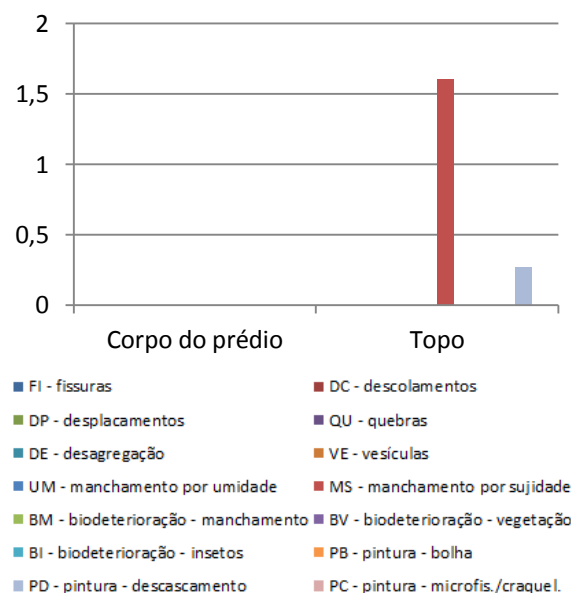
(fonte: elaborada pela autora, 2018)

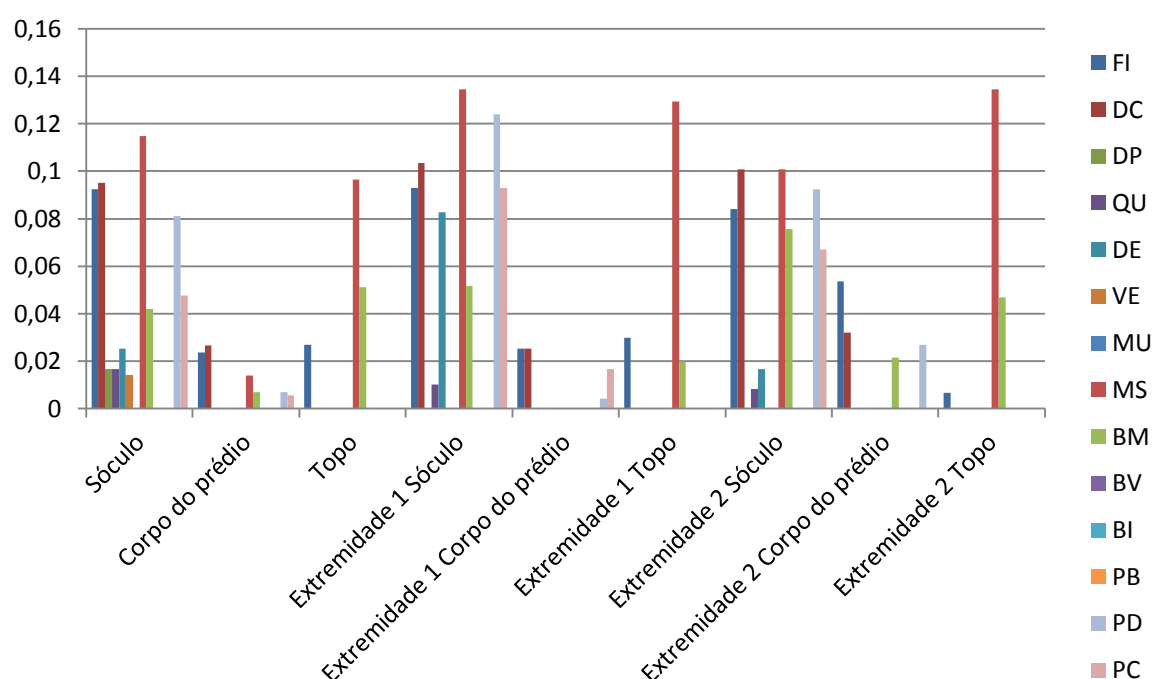
(fonte: elaborada pela autora, 2018)

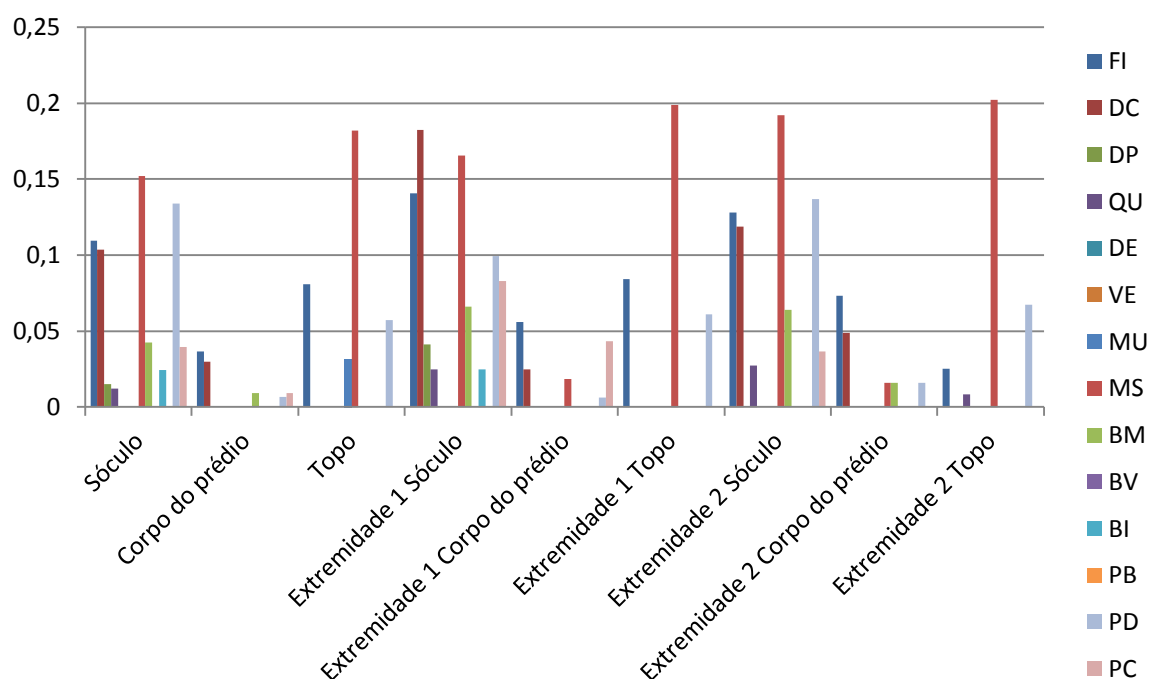
(fonte: elaborada pela autora, 2018)

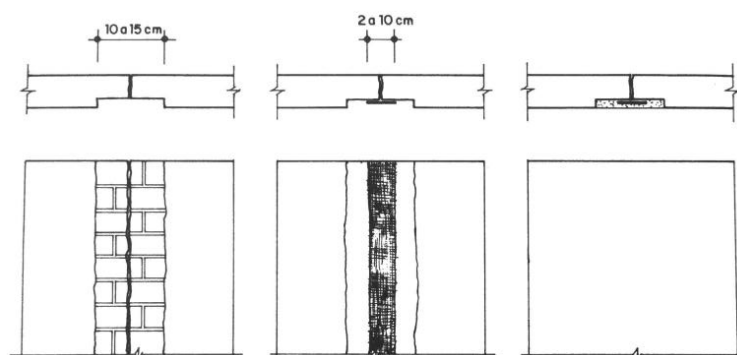
(fonte: THOMAZ, 1989)

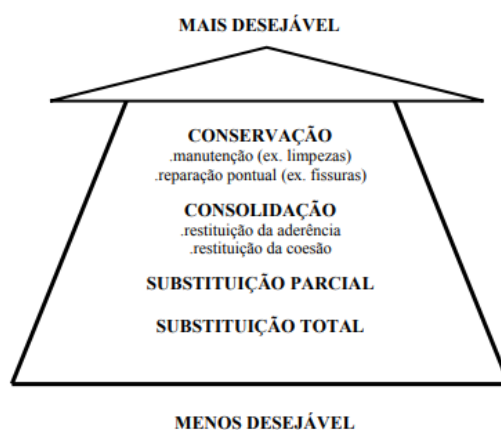
(fonte: COUTO, A. B.; COUTO, J. P., 2007)

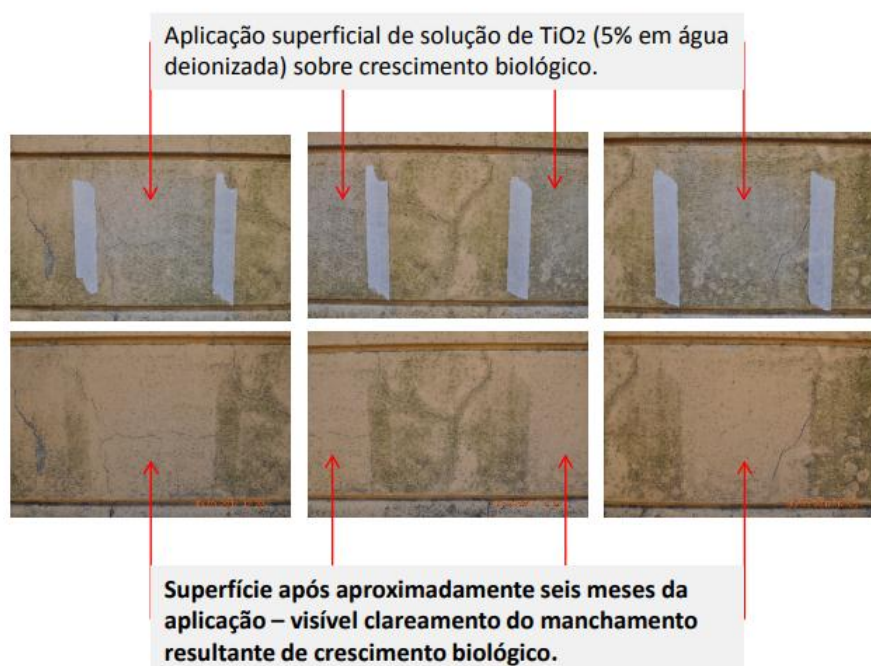
(fonte: DAL MOLIN *et al.*, 2017)

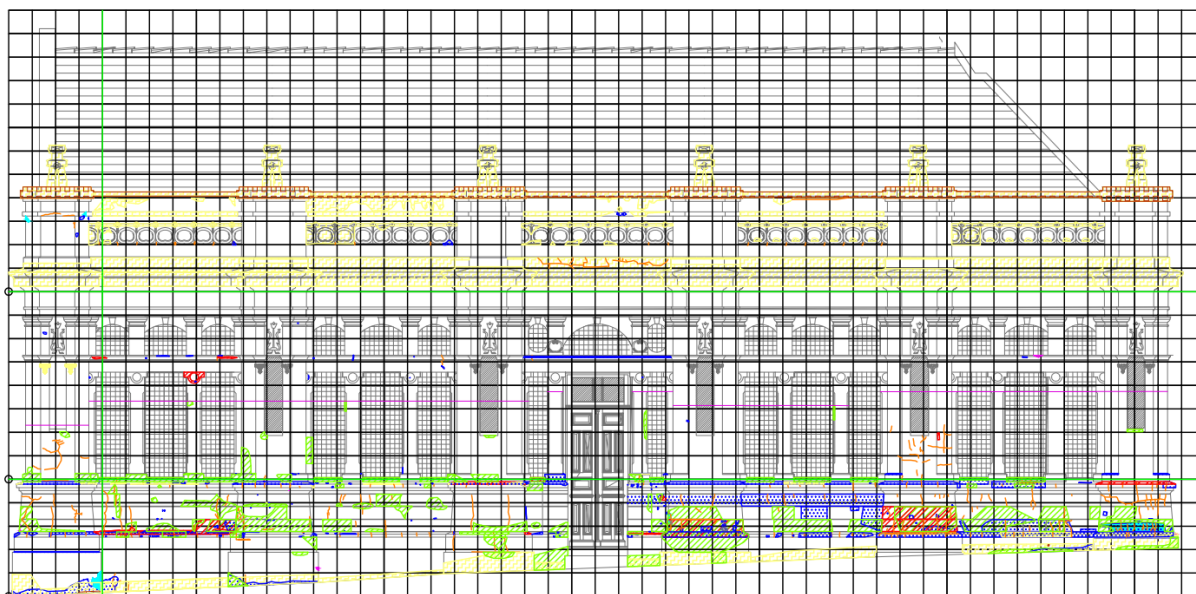
(fonte: elaborada pela autora, 2018)

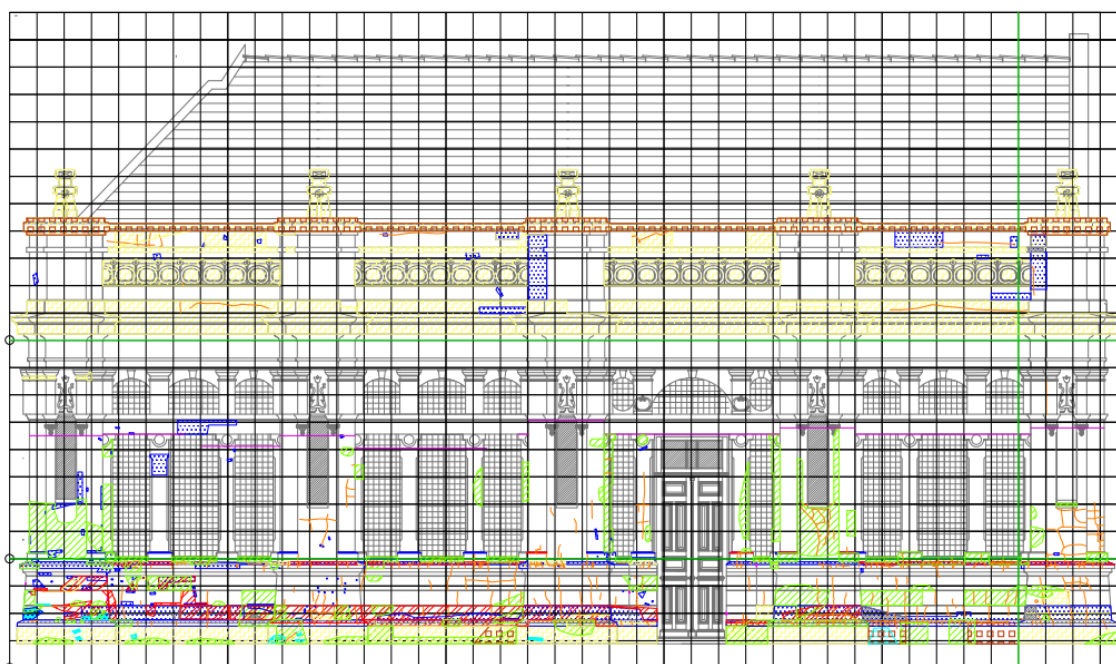
(fonte: elaborada pela autora, 2018)

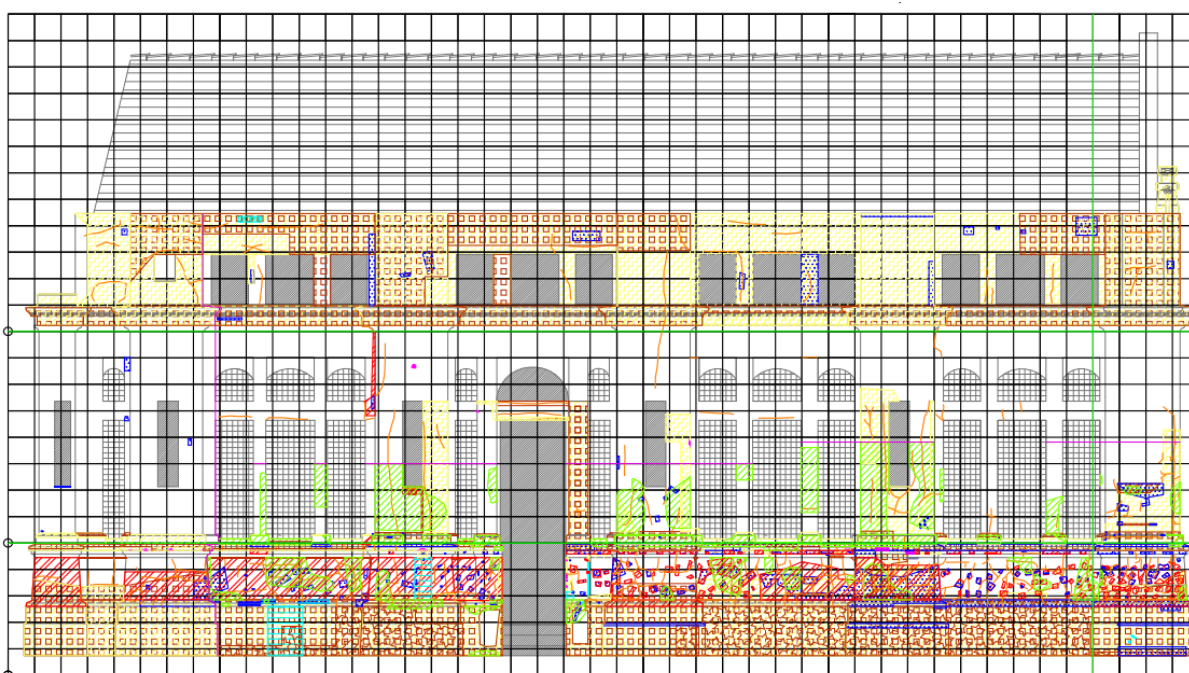
(fonte: elaborada pela autora, 2018)

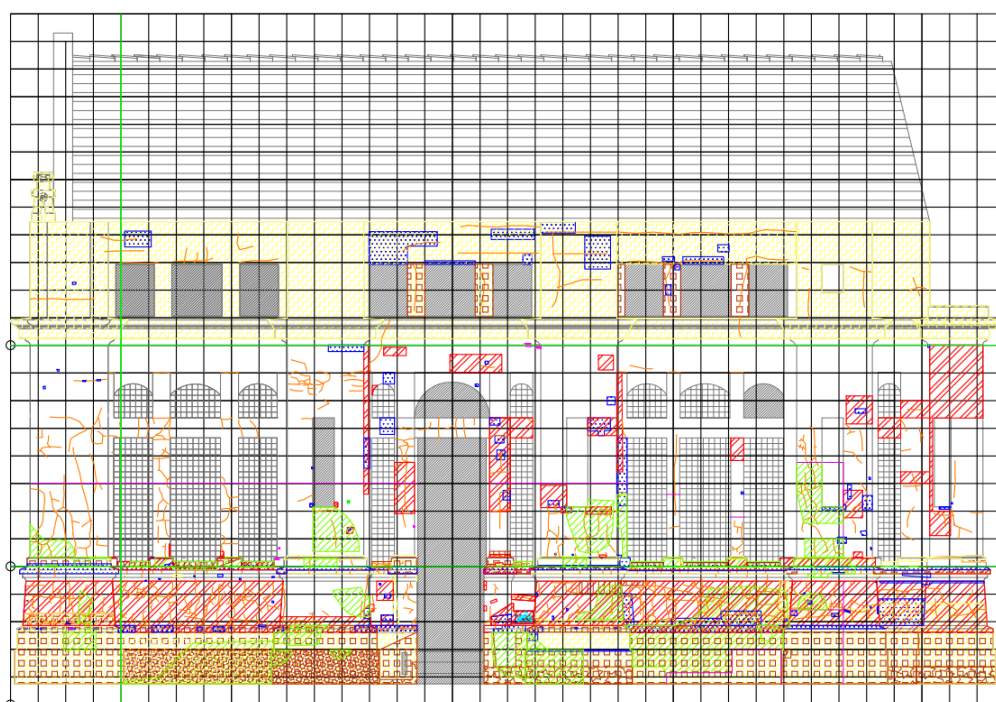
(fonte: elaborada pela autora, 2018)

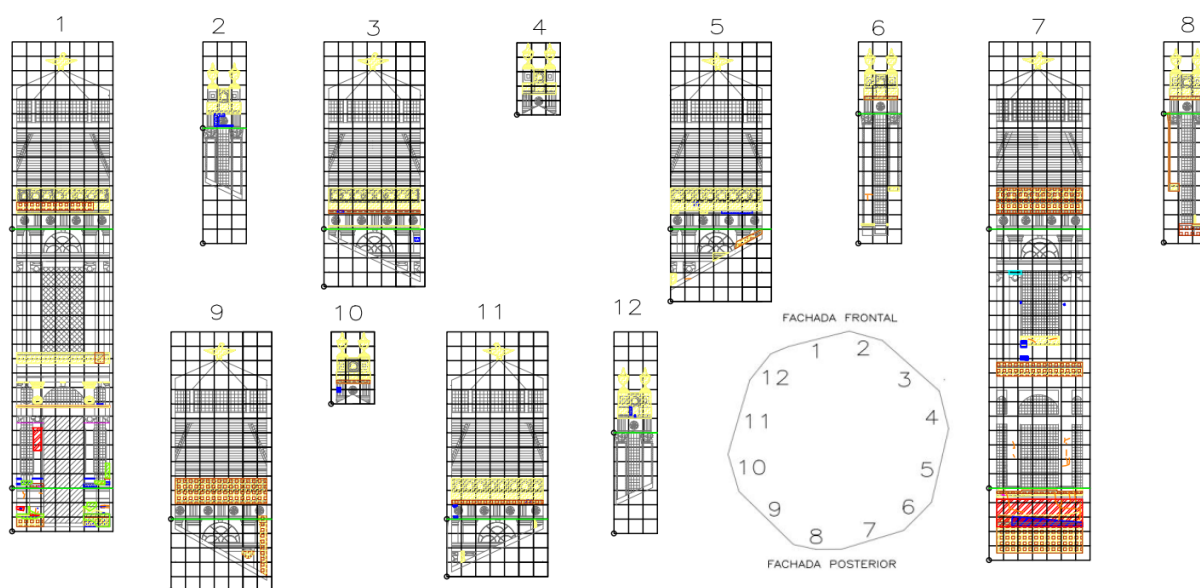
((fonte: elaborada pela autora, 2018))

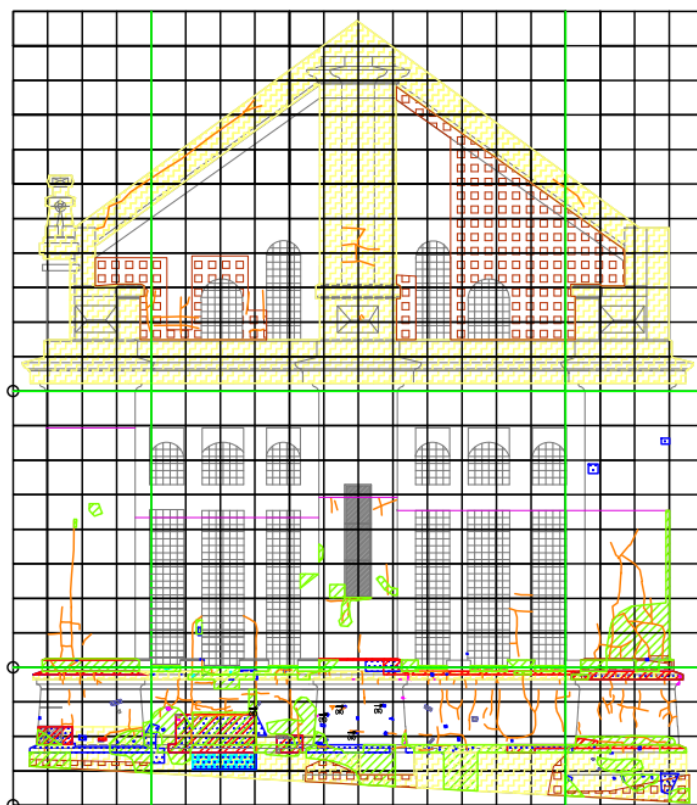
(fonte: elaborada pela autora, 2018)

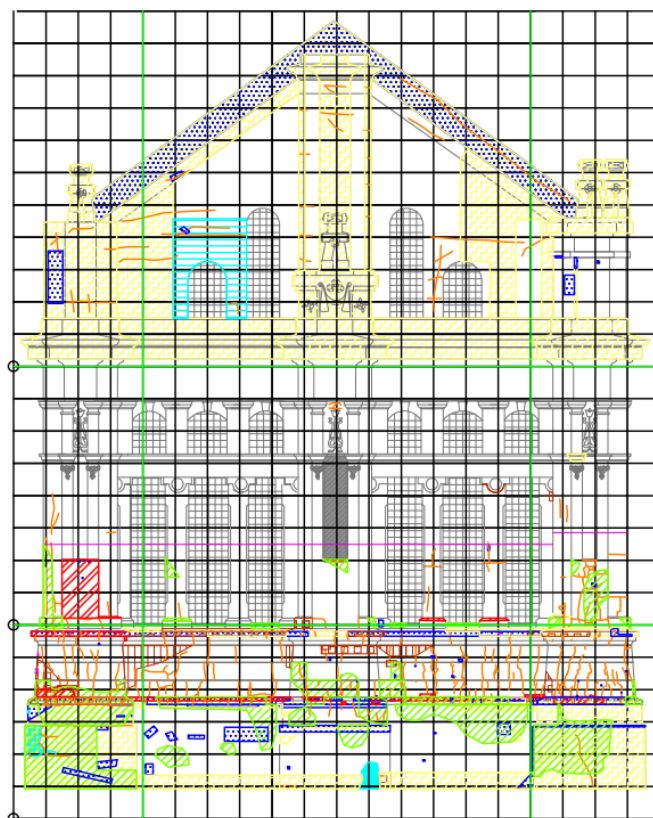
(fonte: elaborada pela autora, 2018)

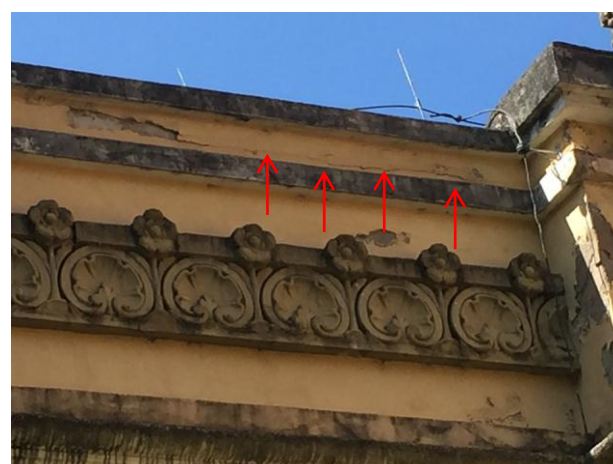
2. CAUSAS POSSÍVEIS:

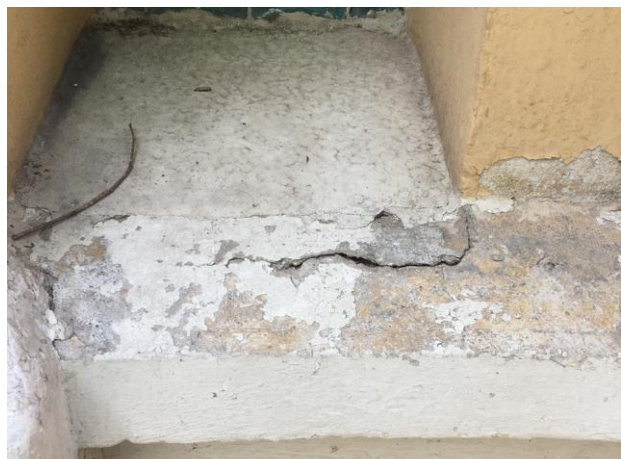
<p>1. DESCRIÇÃO DAS MANIFESTAÇÕES PATOLÓGICAS:</p> <p>Aparecimento de fissuras, em geral verticais, em arestas, bordas, pingadeiras e panos da fachada abaixo das janelas.</p>	<p>4. MÉTODO DE ANÁLISE:</p> <p>Inspeção visual.</p>																		
<p>2. CAUSAS POSSÍVEIS:</p> <ul style="list-style-type: none"> - Movimentos vibratórios causados pelo tráfego intenso de veículos nas proximidades; - Escavações e alterações nas vizinhanças. 	<p>5. REGISTRO FOTOGRÁFICO:</p>

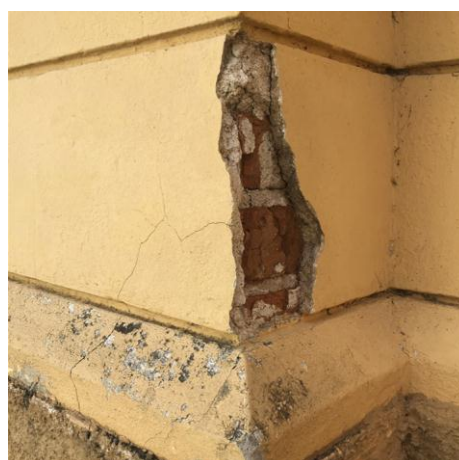
2. CAUSAS POSSÍVEIS:

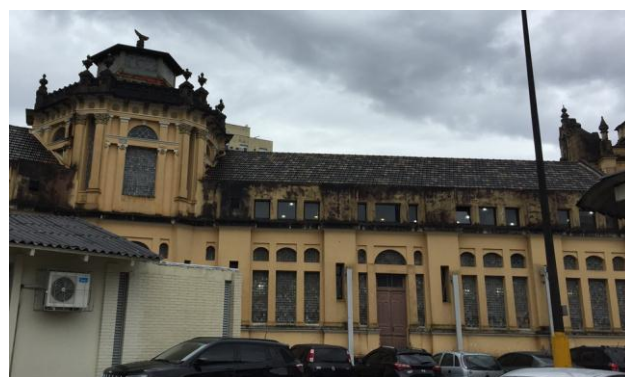
2. CAUSAS POSSÍVEIS:

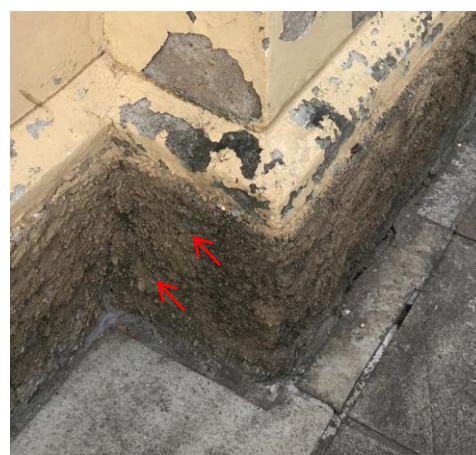
2. CAUSAS POSSÍVEIS:

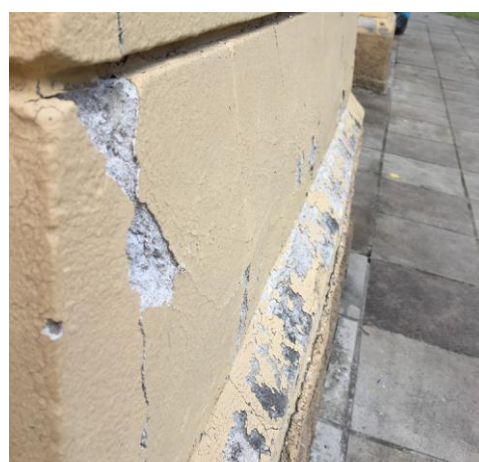
2. CAUSAS POSSÍVEIS:
