ANÁLISE DA RUPTURA DE TUBULAÇÃO FLEXÍVEL EM UM EMPREENDIMENTO MULTICORPORATIVO NA CIDADE DE CURITIBA, PARANÁ

RESUMO

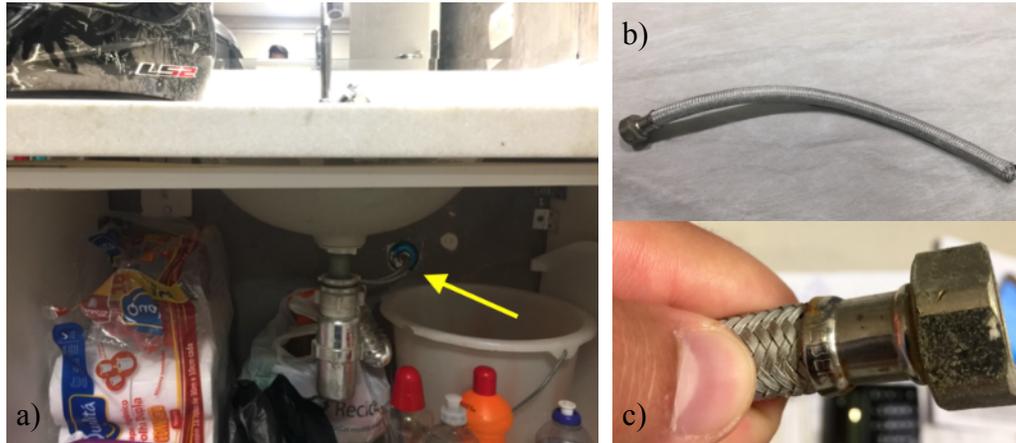
terceiro pavimento (Figura 3a). A ruptura desta tubulação (Figura 3b) ocasionou o alagamento de todo o terceiro andar e andares subsequentes, visto que ocorreu em um domingo onde o imóvel não estava sendo utilizado normalmente. Segundo a fabricante da tubulação flexível, a pressão máxima admissível de operação é de 400 kPa e o prazo de garantia da mesma é de 5 anos para uso em unidades comerciais.

Figura 4 - a) Localização da tubulação flexível; b) tubulação flexível rompida; c) detalhe da conexão reforço da tubulação

Após a análise do ambiente e tubulação rompida, foi constatado que a pressão de saída de água da torneira era acima do usual e os próprios funcionários da empresa relataram que a utilização do lavabo era desconfortável devido a alta pressão da água.

A partir da verificação destes fatos foi possível afirmar que a causa provável da ruptura da tubulação no terceiro pavimento do empreendimento foi devido a falha de projeto, que deveria ter previsto a instalação de VRP em pelo menos 2 pavimentos para que as pressões estáticas locais mais desfavoráveis atendessem a norma de água fria vigente. Também é possível afirmar que ocorreu uma negligência por parte da construtora que executou o empreendimento, visto que instalou a VRP e não realizou a regulagem do dispositivo e posterior testes de pressão para aferir a pressão estática local. Por fim, foi possível afirmar que houve negligência por parte da administradora do empreendimento que não realizou a manutenção preventiva e explícita no manual do proprietário da VRP com empresa tecnicamente habilitada que, por sua vez, teria a possibilidade de constatar o não funcionamento adequado devido a ausência de regulagem da VRP que ocasionou a ruptura da tubulação flexível da sala comercial causando transtornos ao proprietário e salas comerciais adjacentes.

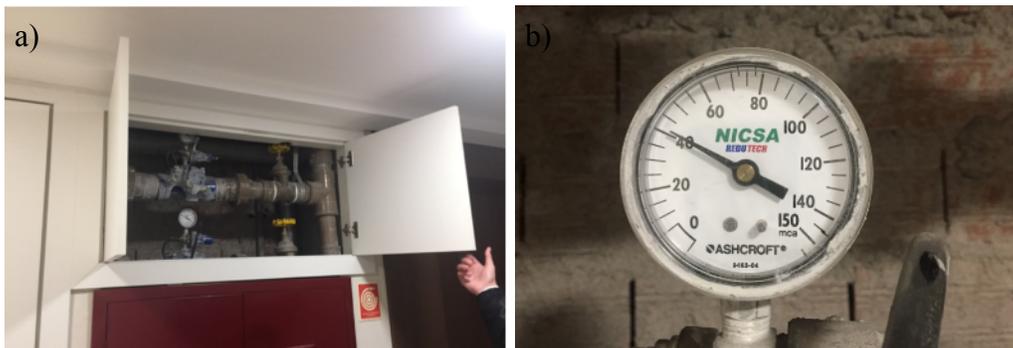
Logo, foi realizada uma anamnese com o responsável administrativo do empreendimento comercial a respeito da pressão de utilização dos terminais de água fria e também sobre a existência de uma válvula redutora de pressão (VRP) instalada na prumada. O funcionário relatou que de fato a pressão era elevada em todo o pavimento e que existia uma VRP no 15o. pavimento (Figura 5).

Figura 5 - a) Localização da válvula redutora de pressão; b) pressão registrada pelos manômetros das VRP no 15o. pavimento

Constatou-se que a instalação das VRP no décimo quinto pavimento eram na horizontal, com redundância para que seja possível a realização de manutenções sem afetar o fornecimento de água aos condôminos e que a pressão registrada nos manômetros a jusante era de 400 kPa.

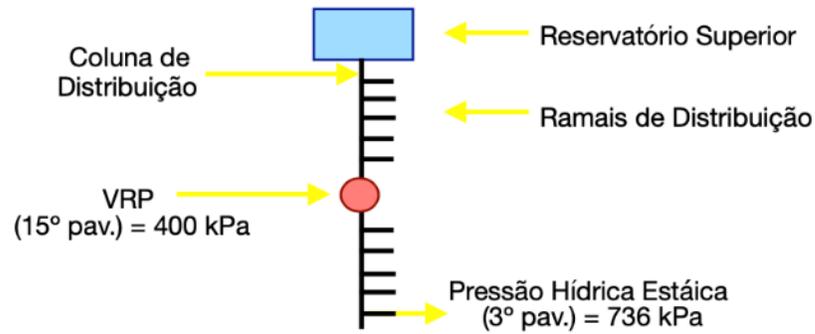
Foi calculado que a pressão estática local no terceiro pavimento seria de aproximadamente 736 kPa (Figura 7), 336 kPa a cima da pressão máxima permitida pela norma ABNT NBR 5626, (ABNT 1998).

Figura 7 - Estimativa da pressão estática local no terceiro pavimento

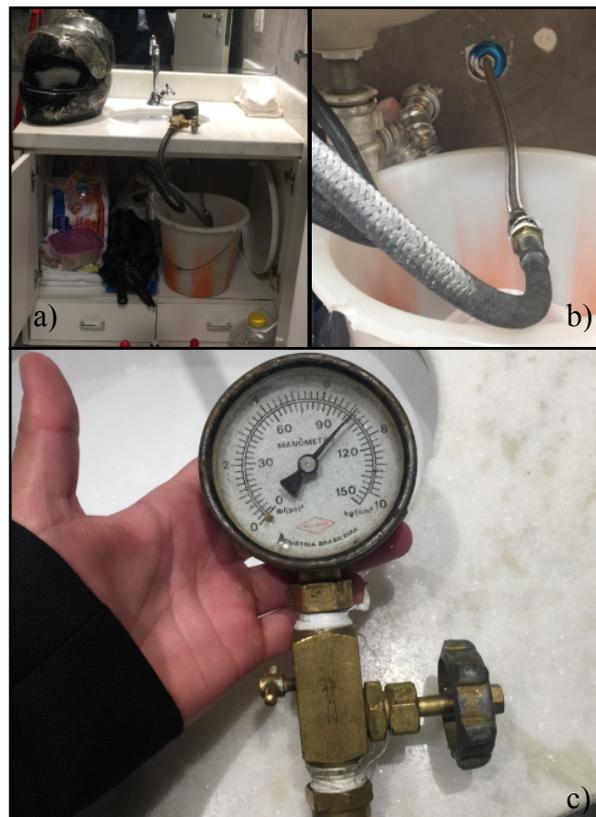
Figura 8 - a) Visão geral do ponto de aferição da pressão estática local; b) detalhe da ligação entre ponto de aferição da pressão estática local e manômetro; c) pressão estática local real

A pressão estática local real no ponto onde a tubulação flexível reforçada rompeu era de 7,2 kgf/cm² (720 kPa), como apresentado na Figura 8c.

Contendo a informação da elevada pressão estimada no local de ruptura, realizou-se uma inspeção local da pressão estática local utilizando um manômetro graduado. A pressão aferida no local foi de 720 kPa, 84% acima da pressão estática máxima permitida pela ABNT NBR 5626.
