UTILIZAÇÃO DE TOMOGRAFIA DE PULSO ECO ULTRASSÔNICA PARA IDENTIFICAÇÃO DE MANIFESTAÇÕES PATOLÓGICAS NO INTERIOR DE PILARES DE CONCRETO ARMADO

Leonardo Covatti de Oliveira^{1*}, Luiz Carlos Pinto da Silva Filho²; Alexandre Lorenzi³; Lucas Reginatto³ e Luciani Somensi Lorenzi²

¹ Doutorando, Laboratório de Ensaios e Modelos Estruturais (LEME;UFRGS), Universidade Federal do Rio Grande do Sul, Porto Alegre/RS, Brasil

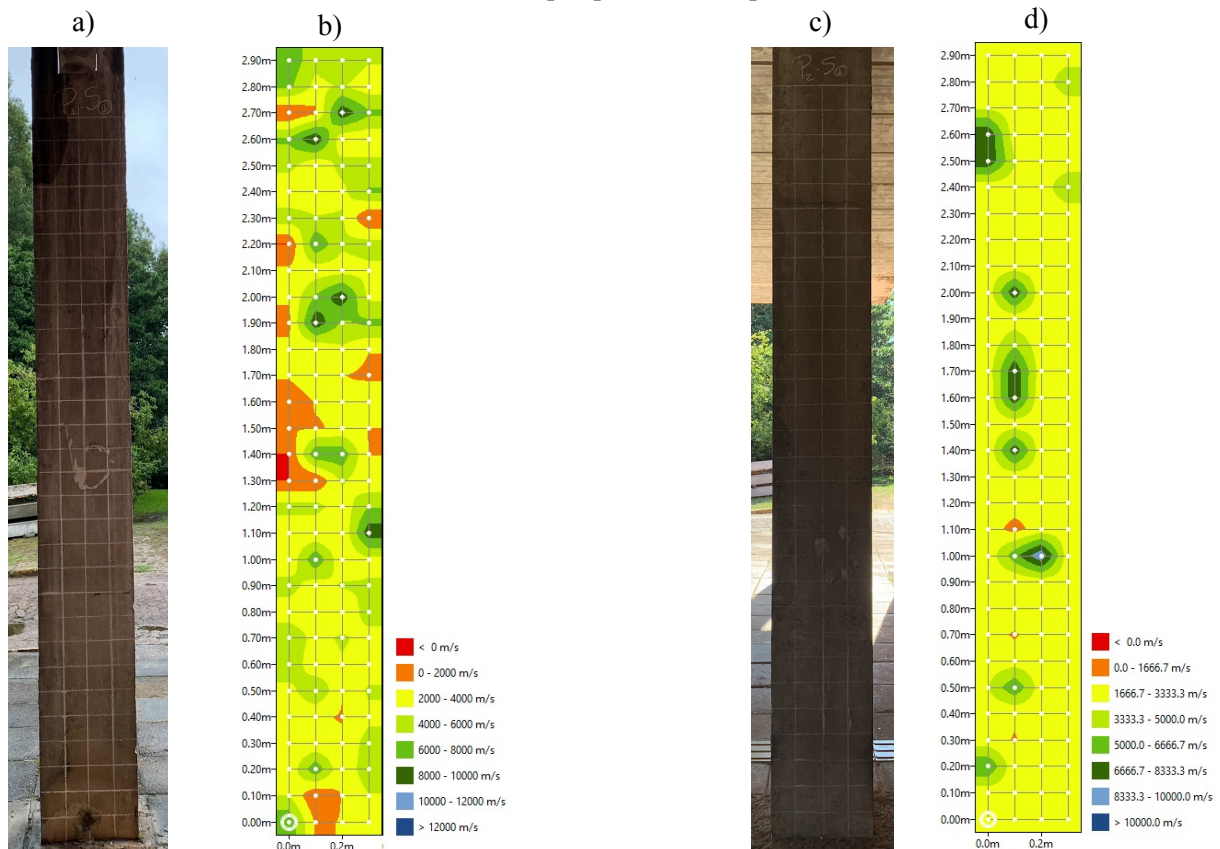
Figura 7 - a) Face sul do pilar 1 com grid de inspeção 10x10; b) resultado da tomografia ultrassônica por pulso eco do pilar 1; c) Face sul do pilar 2 com grid de inspeção 10x10; d) resultado da tomografia ultrassônica por pulso eco do pilar 2

Foram observadas manifestações patológicas de corrosão de armadura tanto na base quanto nas arestas do pilar 1. Também neste mesmo elemento estrutural foi observado que existem regiões onde já houveram recuperações devido corrosão e perda de seção transversal (Figura 7a). Já no pilar 2 foram observadas fissuras tanto no lado esquerdo quanto no centro do pilar (Figura 7c).

Conforme a normal BS 1881-203 (1986), quando houver uma variação grande na velocidade de propagação da onda ultrassônica no concreto, maior será a probabilidade de detecção de alguma manifestação patológica como expansão da barra de aço devido processo corrosivo do aço, delaminação, vazios, entre outros. Isto é confirmado quando analisado a parte inferior central do pilar 1 que está com deslocamento de concreto devido a corrosão de armadura e é apontado na sua respectiva imagem tomográfica. Já no pilar 2 são destacadas as regiões onde podem existir possíveis manifestações patológicas no interior do elemento estrutural.

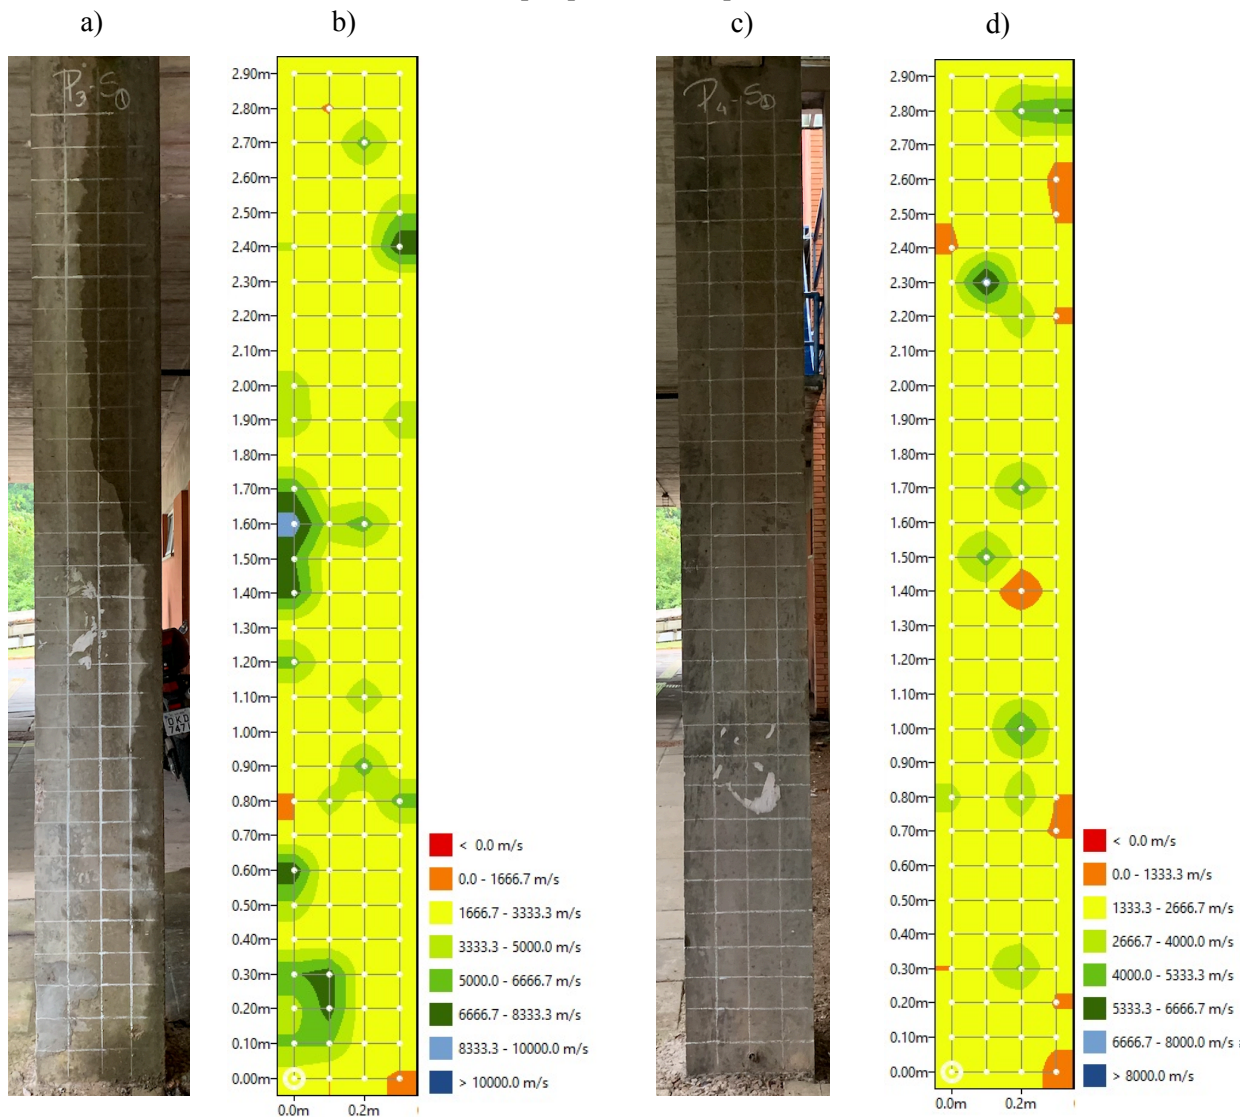
Figura 8 - a) Face sul do pilar 3 e com grid de inspeção 10x10; b) resultado da tomografia ultrassônica por pulso eco do pilar 3; c) Face sul do pilar 4 com grid de inspeção 10x10; d) resultado da tomografia ultrassônica por pulso eco do pilar 4

Foi observado que o pilar 3 já havia sofrido reparos devido a corrosão de armadura tanto na base quando na altura média (Figura 8a). Também foi observado que em dias de chuva, incide um grande volume de água na face leste do pilar devido a falhas no escoamento pluvial do telhado. No Pilar 4, foram observados reparos estruturais ao longo do pilar e também a existência de uma tubulação na base do pilar (Figura 8d).

Foi possível observar na tomografia a recuperação estrutural da face inferior lateral esquerda do pilar 3. A tubulação na base do pilar 4 não foi detectada no ensaio pois estava paralela ao plano de inspeção utilizando o pulso eco ultrassônico. Ambos os pilares foram ensaiados na face sul visto que existe uma tubulação de escoamento do água pluvial instalada na face norte destes elementos estruturais.

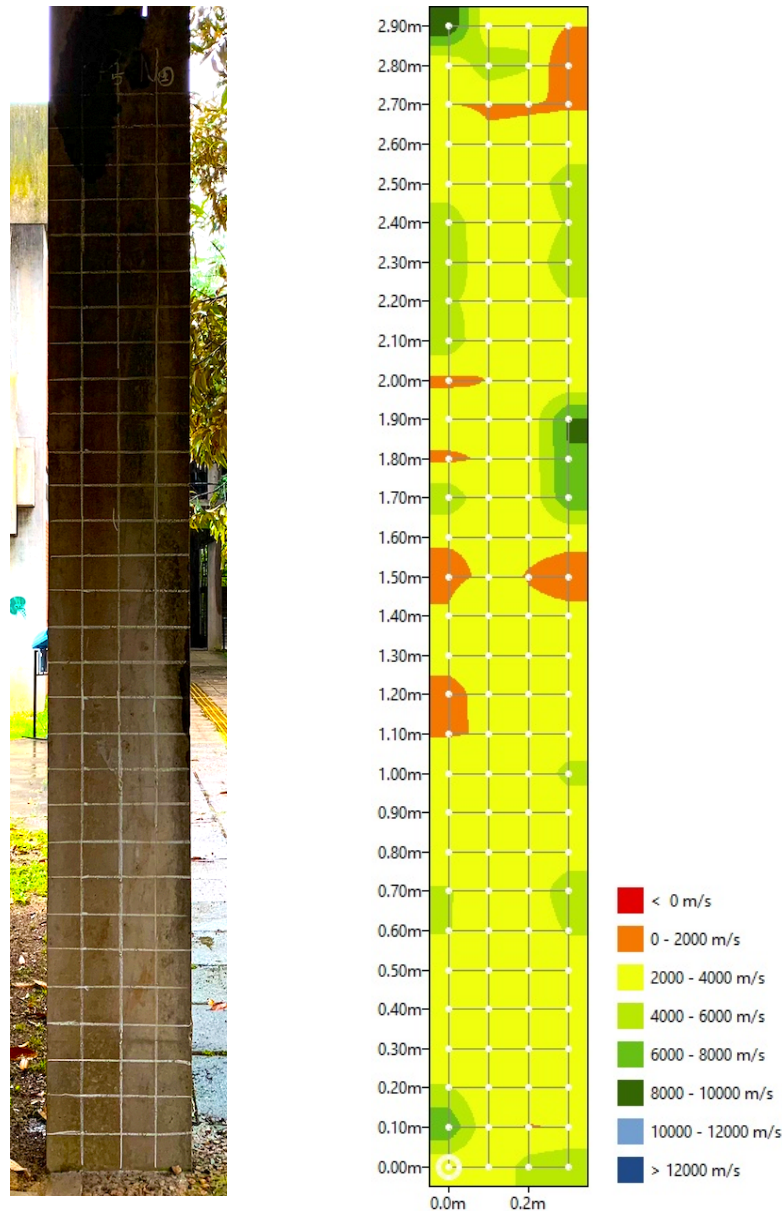
Figura 9 - a) Face norte do pilar 5 e com grid de inspeção 10x10; b) resultado da tomografia ultrassônica por pulso eco do pilar 5

O Pilar 5 foi inspecionado na face norte (Figura 9a) visto que existe uma tubulação de drenagem de água pluvial instalado na face sul. Também foi observado que nas faces oeste, sul e leste há presença de criação biótica na superfície.

Foi possível observar na tomografia uma heterogeneidade no pilar 5 inspecionado que indica a possível existência de manifestações patológicas ocultas. Para a real confirmação necessitará de novos ensaios complementares como resistividade do concreto, pacometria e potencial de corrosão. Esses ensaios terão uma maior eficiência se realizados nas regiões em destaque apontadas na imagem tomográfica.
