METODOLOGIA PARA CARACTERIZAÇÃO DO DEFEITO SUPERFICIAL TIPO
ESCAMA EM BARRAS TREFILADAS

Dissertação para obtenção do Título de Mestre
em Engenharia

Porto Alegre
2006

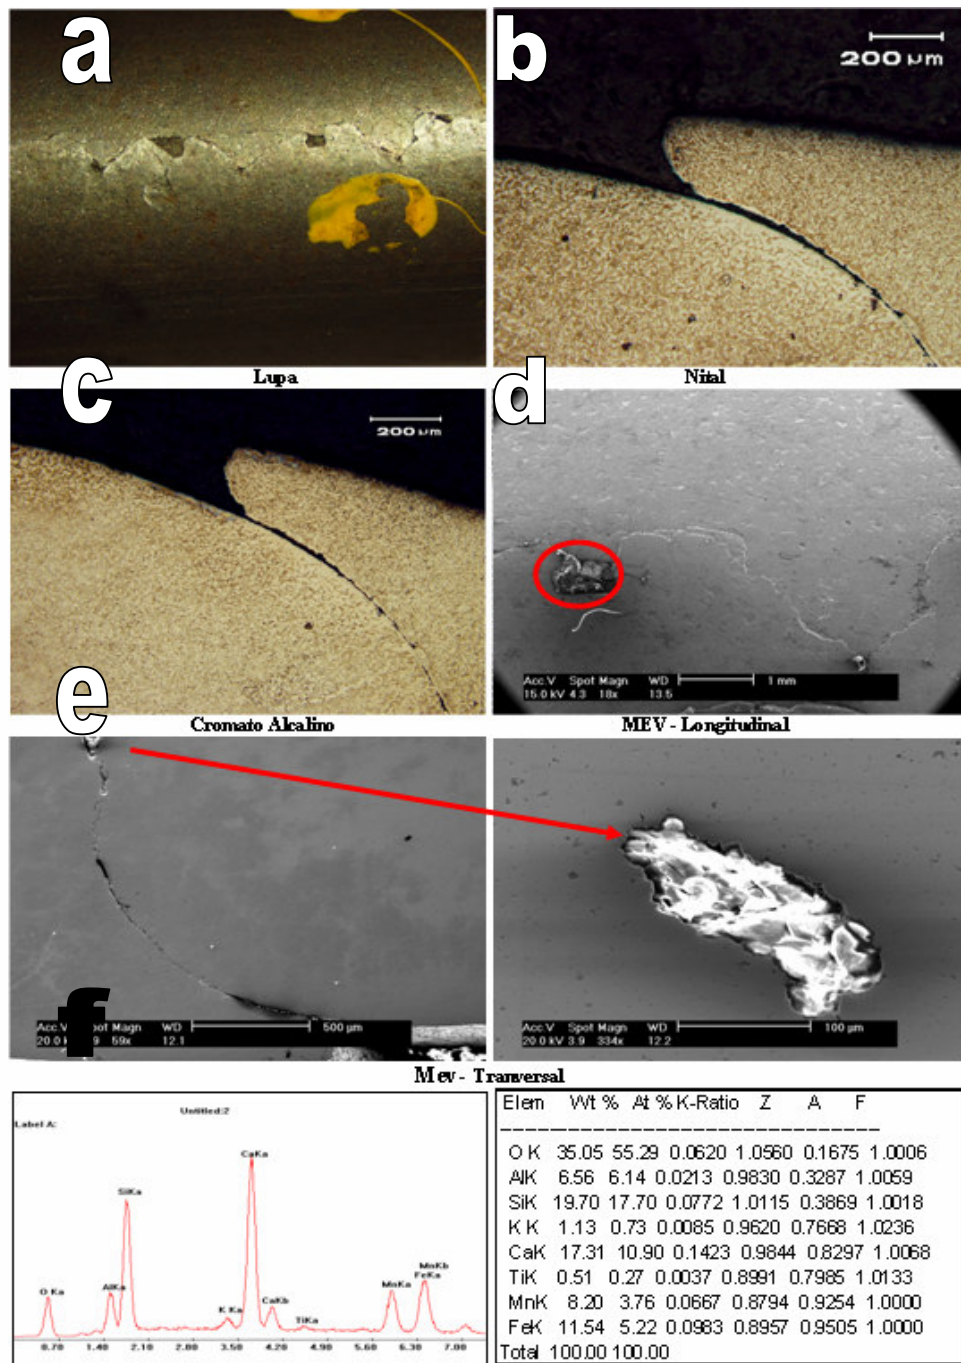
Figura 4.14 Características do defeito tipo escama facilitado pela presença de escória na amostra 7 através da (a) macrografia em lupa de baixo aumento, (b) micrografia em microscópio ótico (ataque nital 2%) e de (c) micrografia ataque Stead, (d) MEV (seção longitudinal) (e) MEV (seção transversal) e (f) o espectro de frequência nas seções: longitudinal e transversal da barra trefilada.
