INSPEÇÃO POR TÉCNICA AVANÇADA DE ULTRASSOM (*PHASED ARRAY*) DE
TUBOS SOLDADOS POR FRICÇÃO

Rodrigo Marques Praetzel

Trabalho de Diplomação

Porto Alegre
2014

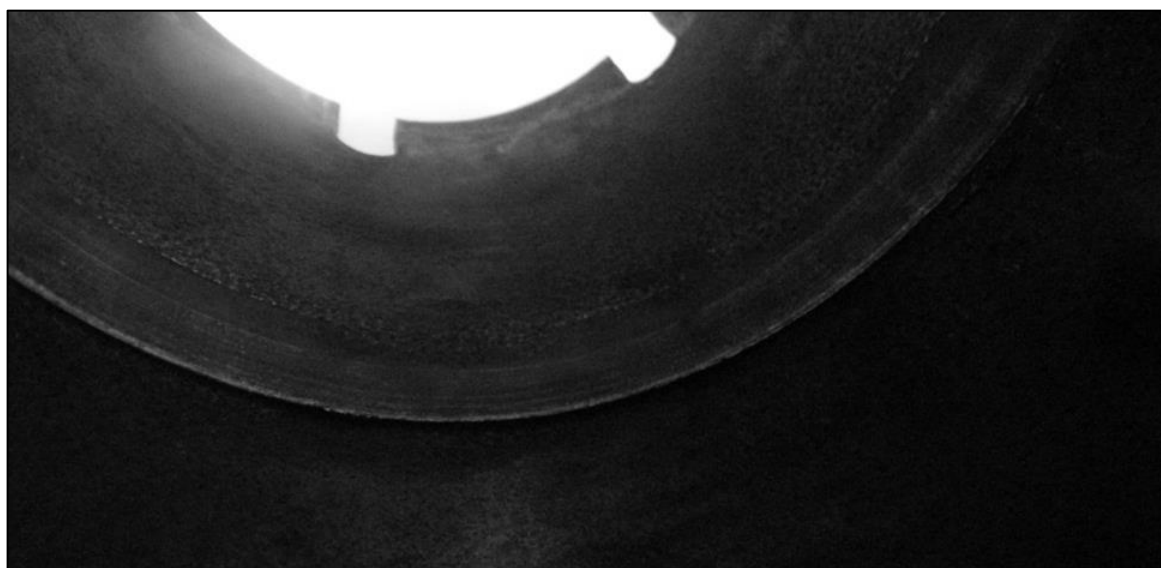
Na inspeção visual interna ocorreu o mesmo. Foi possível notar o desalinhamento, causando desnível entre os tubos e a região soldada, apresentado na Figura 4.1. Neste caso, o desnível é considerado defeito por causar alteração no fluxo do fluido o qual será transportado pelas tubulações. Não foram constatados outros defeitos internos além do desnível.

Figura 4.1 Desnível interno entre o anel utilizado para a solda e os tubos detectado por inspeção visual.

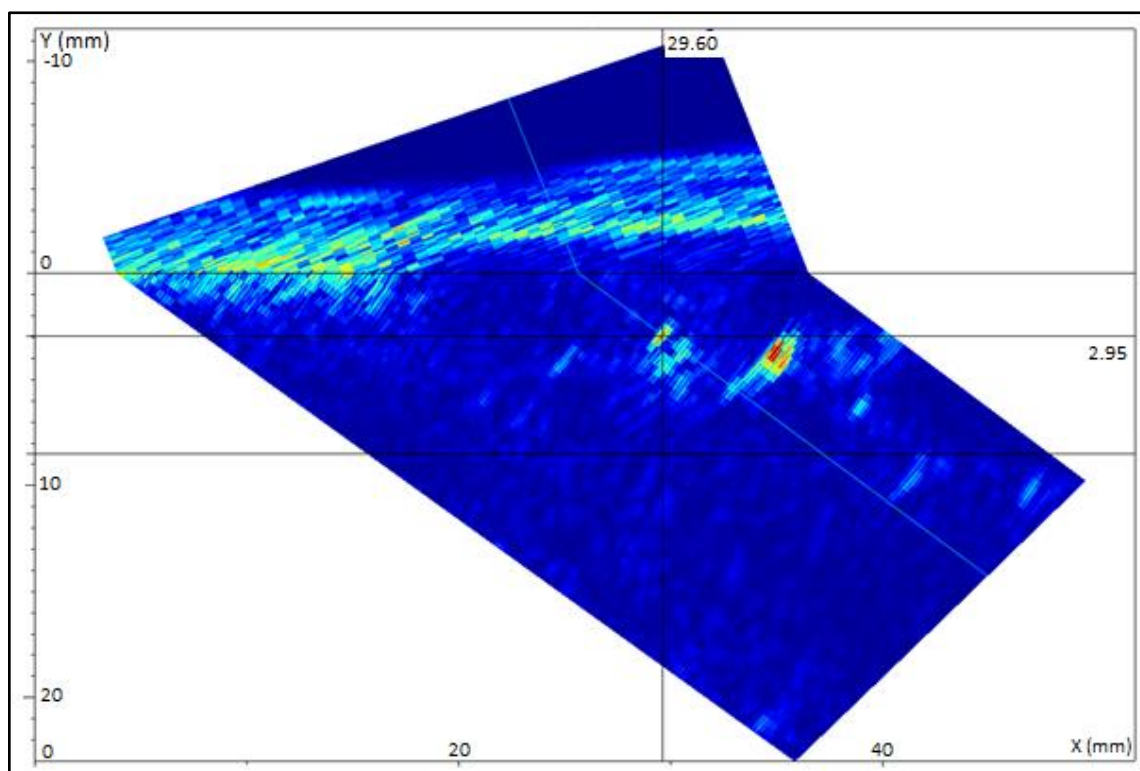
Figura 4.2 Sinal resultante da reflexão do defeito número 1, obtido através do *software* Multi2000 durante a terceira inspeção pelo lado B da solda.

Além disso, é possível notar o desnível superficial, detectado anteriormente pela inspeção visual externa. Este desnível está representado pela alteração da altura nos sinais da reflexão da superfície externa, sendo evidente a partir da distância de 20 mm no eixo X.

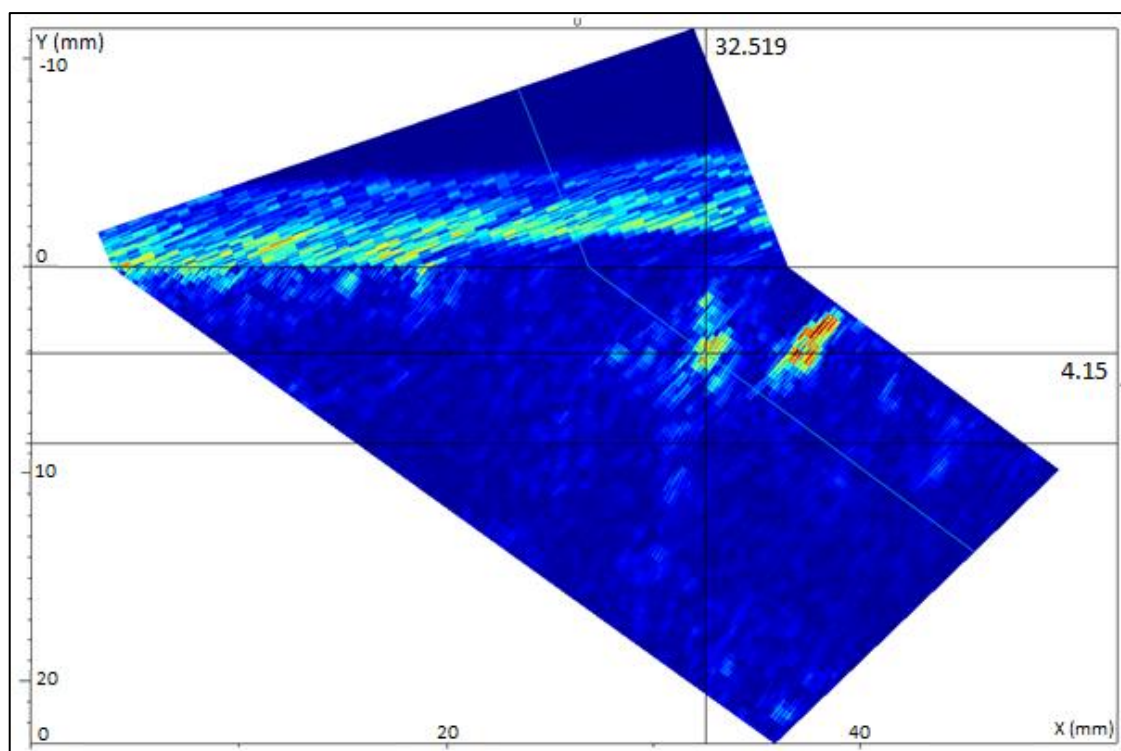
Figura 4.3 Sinal resultante da reflexão do defeito número 2, obtido através do *software* Multi2000 durante a terceira inspeção pelo lado B da solda.

A Figura 4.3 apresenta o sinal gerado pela reflexão das ondas sonoras no defeito 2 durante a terceira inspeção pelo lado B da solda. É possível ver a profundidade do defeito de acordo com o cursor, indicando uma distância de 4,15 mm a partir da superfície externa do tubo. Também é possível notar uma segunda região com reflexões, podendo representar outro defeito em uma região muito próxima ao defeito indicado.

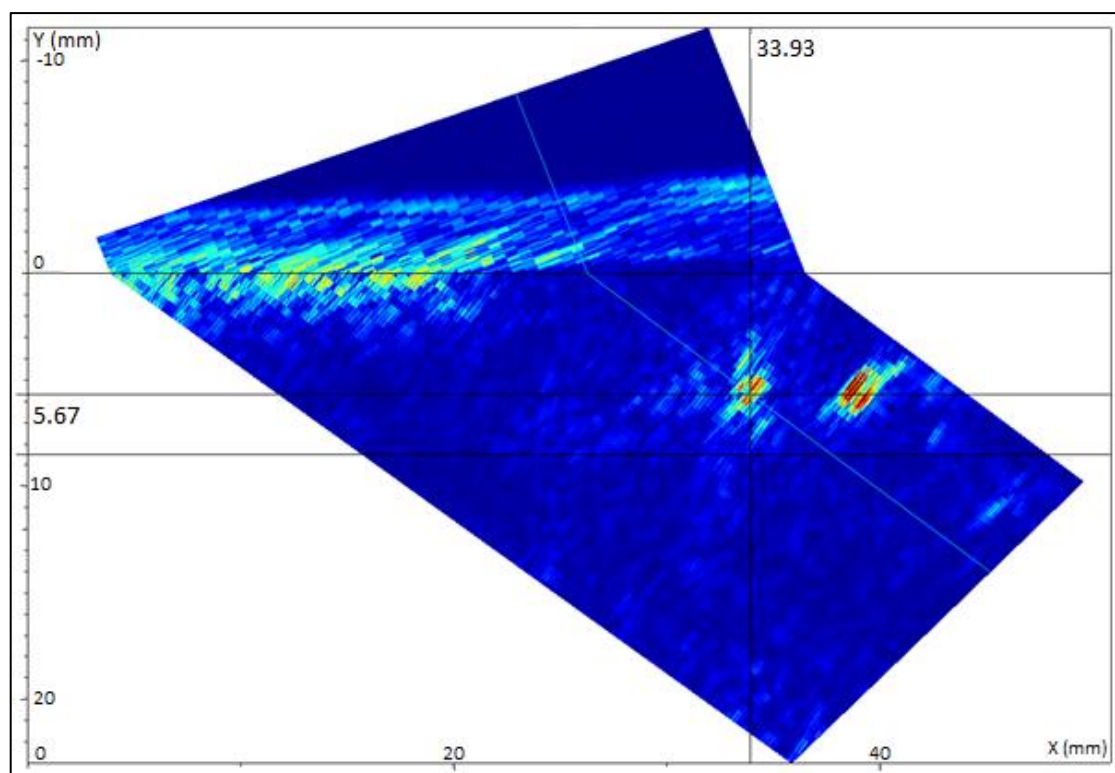
Figura 4.4 Sinal resultante da reflexão do defeito número 3, obtido através do *software* Multi2000 durante a terceira inspeção pelo lado B da solda.

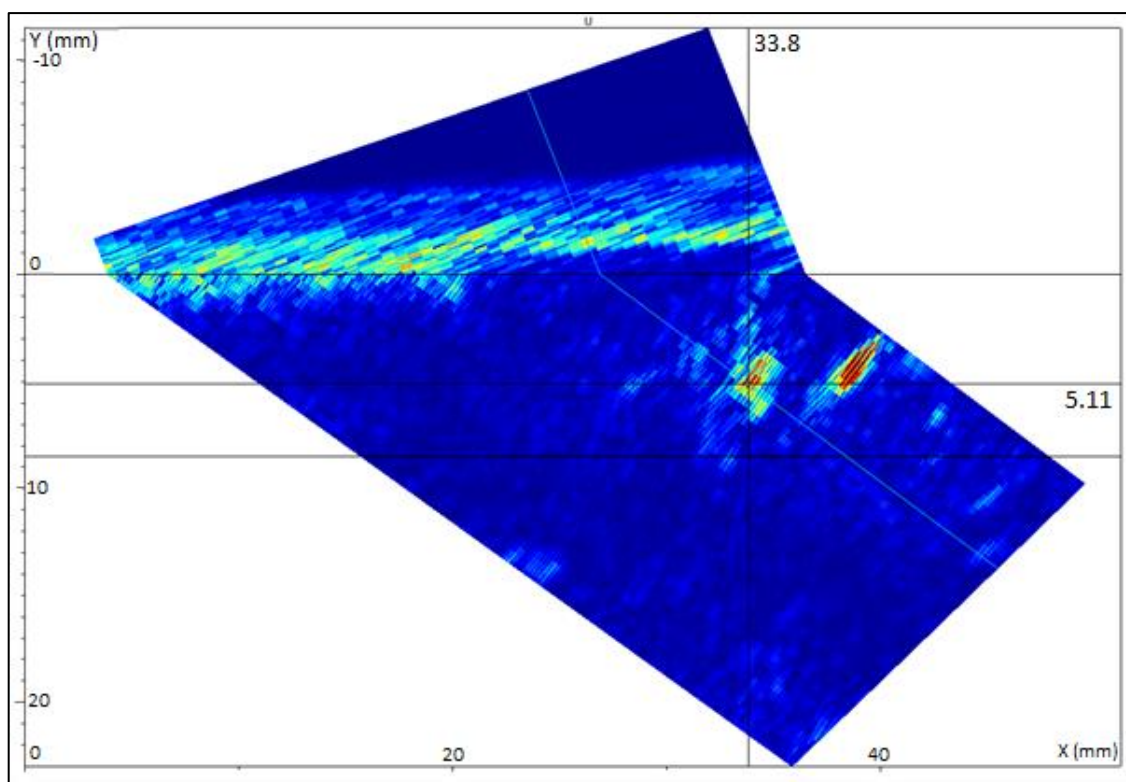
Além disso, é possível notar uma reflexão de baixa amplitude para uma distância de aproximadamente 42 mm no eixo X e profundidade entre 7 e 8 mm. Esta reflexão pode ser proveniente do desnível interno detectado anteriormente pela inspeção visual.

Figura 4.5 Sinal resultante da reflexão do defeito número 4, obtido através do *software* Multi2000 durante a terceira inspeção pelo lado B da solda.

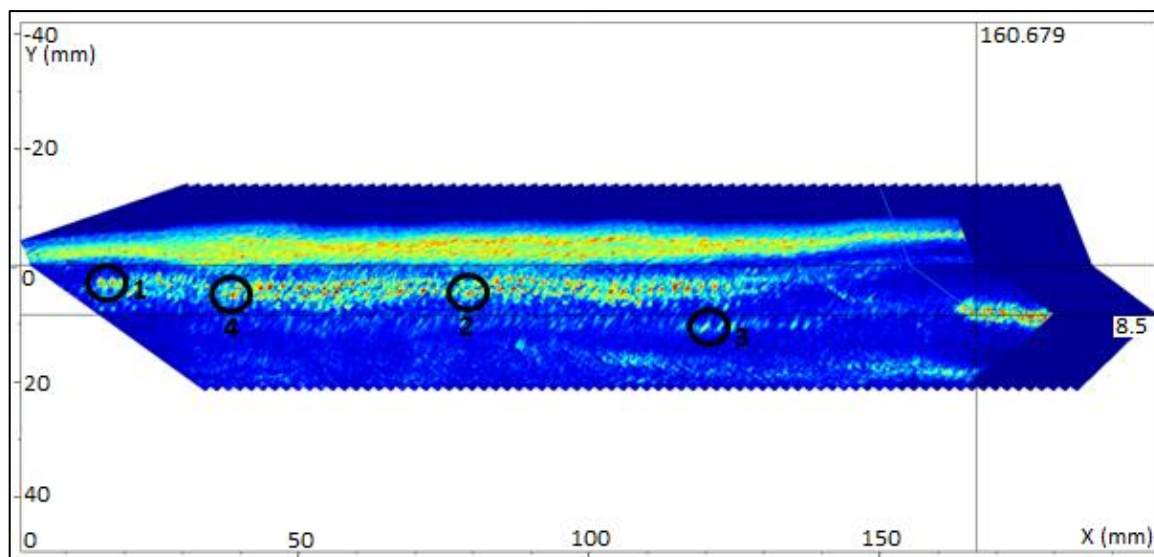
Na última inspeção realizada com o equipamento de *Phased Array*, utilizando-se o *encoder*, os defeitos também foram detectados, sendo possível a detecção dos mesmos em posições e profundidades muito similares às da terceira inspeção. A imagem resultante da última inspeção pode ser vista na Figura 4.6.

Figura 4.6 Sinal resultante da última inspeção por *Phased Array*, utilizando o *encoder*, abrangendo a área entre as regiões 6 e 10. Os defeitos estão destacados e representados pelos respectivos números.

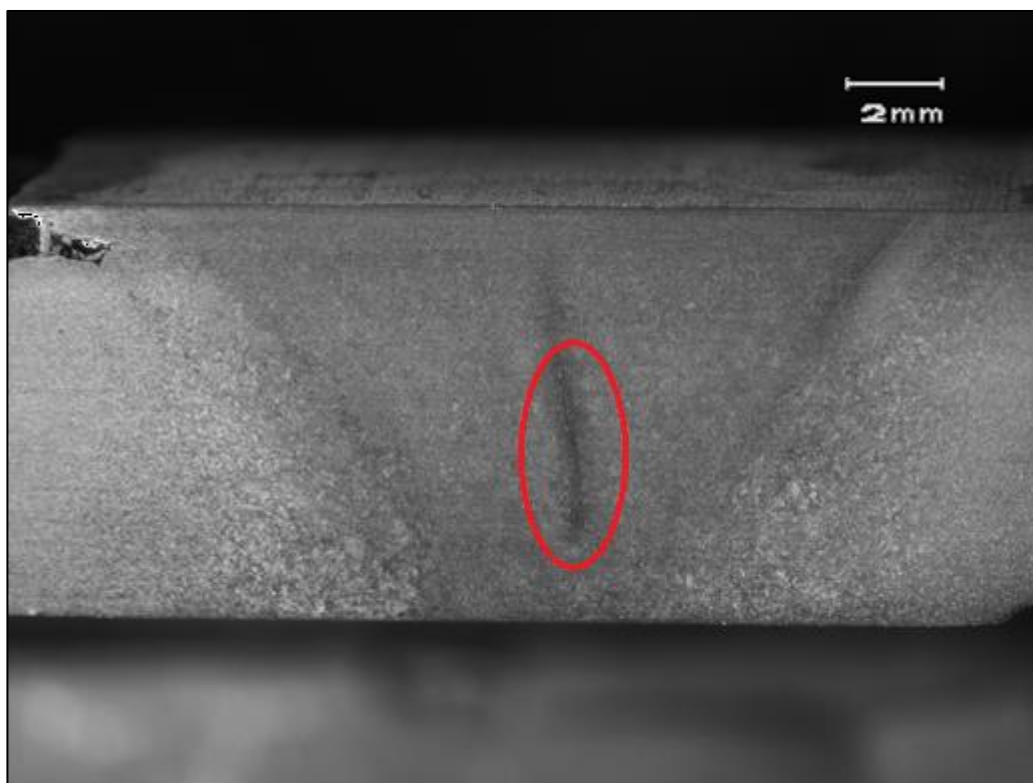
Figura 4.7 Macrografia da região do defeito número 1. Metal atacado com Nital 10%. O defeito foi encontrado na região em destaque.

É possível notar, na Figura 4.7, o desnível superficial detectado anteriormente por inspeção visual. Este desnível externo, através da análise metalográfica, apresenta geometria favorável a crescimento de trincas, podendo ser observado no canto superior esquerdo da imagem. Além deste desnível externo, é possível observar o desnível interno, sendo este mais suave do que o externo. O desalinhamento interno é visível no canto inferior direito da imagem.

Além do desalinhamento entre os tubos, também é possível notar uma trinca central, destacada na Figura 4.7. Esta trinca provavelmente é o defeito número 1 detectado nas inspeções anteriores.

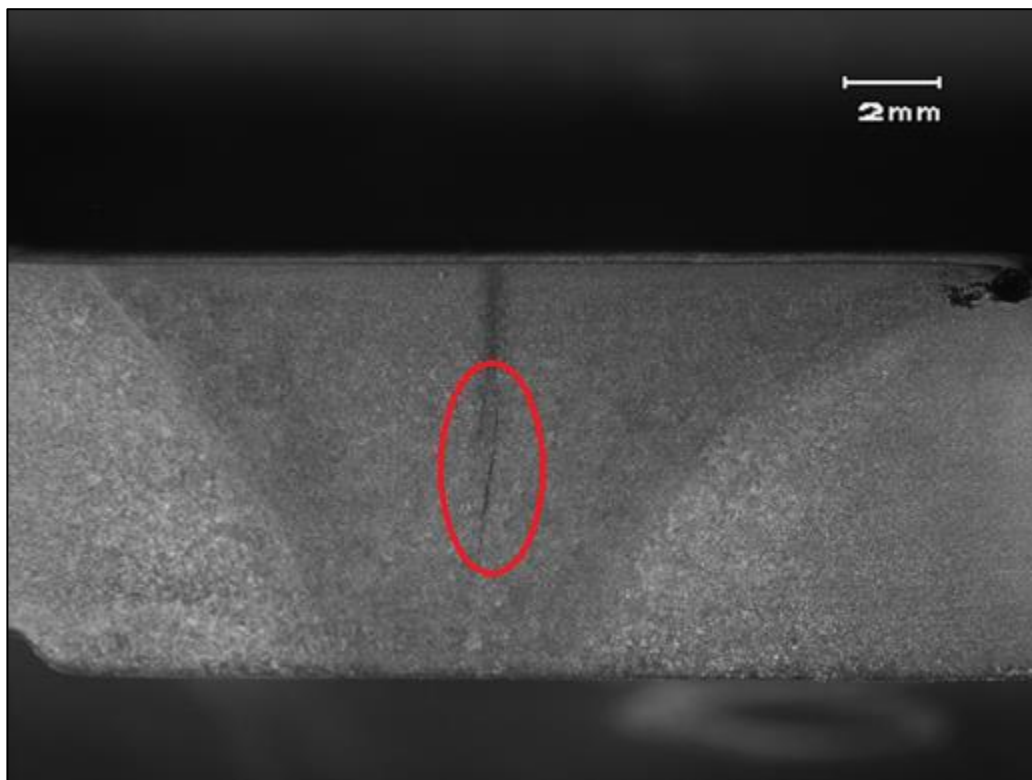
Figura 4.8 Macrografia da região do defeito número 2. Metal atacado com Nital 10%. O defeito foi encontrado na região em destaque.

É possível notar, também na Figura 4.8, o desnível superficial detectado anteriormente por inspeção visual. Este desnível externo, como na região do defeito número 1, também apresenta geometria favorável a crescimento de trincas, podendo ser observado no canto superior direito da imagem. Além deste desnível externo, é possível observar o desnível interno, também mais suave que o externo nesta região. O desalinhamento interno é visível no canto inferior esquerdo da imagem.

Além do desalinhamento entre os tubos, também é possível notar uma trinca central, destacada na Figura 4.8. Esta trinca provavelmente é o defeito número 2 detectado nas inspeções anteriores.

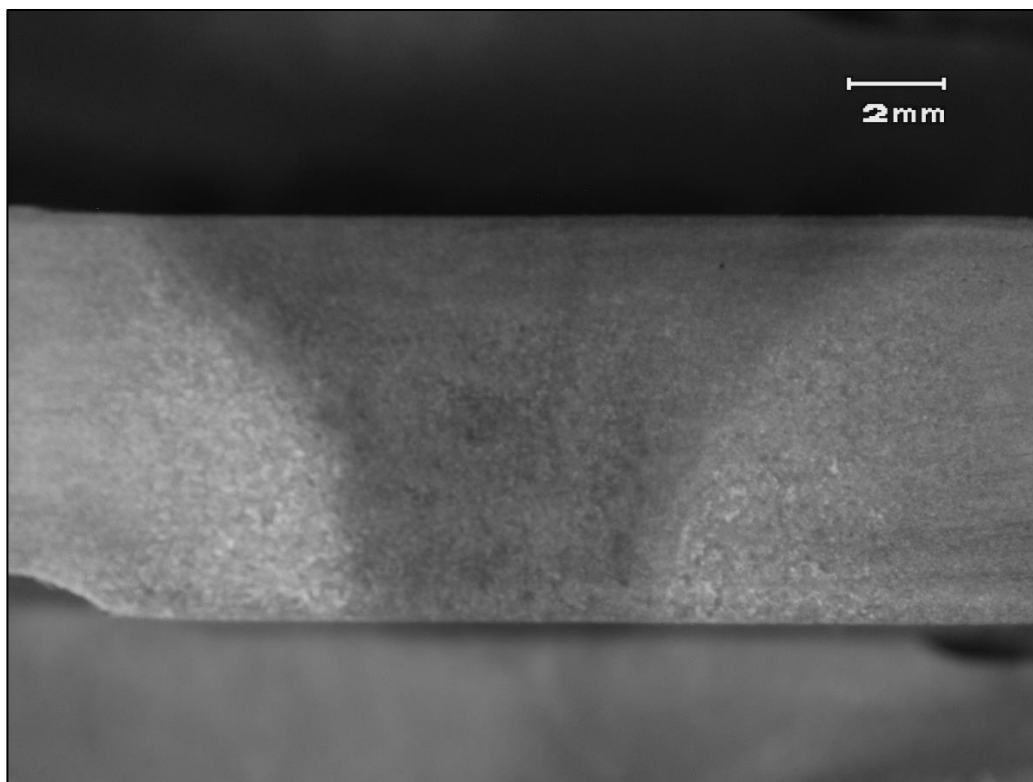
O resultado obtido pela análise metalográfica da região do defeito número 3 não apresentou resultados esperados, conforme as inspeções anteriores. O resultado da análise metalográfica desta região é apresentado na Figura 4.9

Figura 4.9 Macrografia da região do defeito número 3. Metal atacado com Nital 10%.

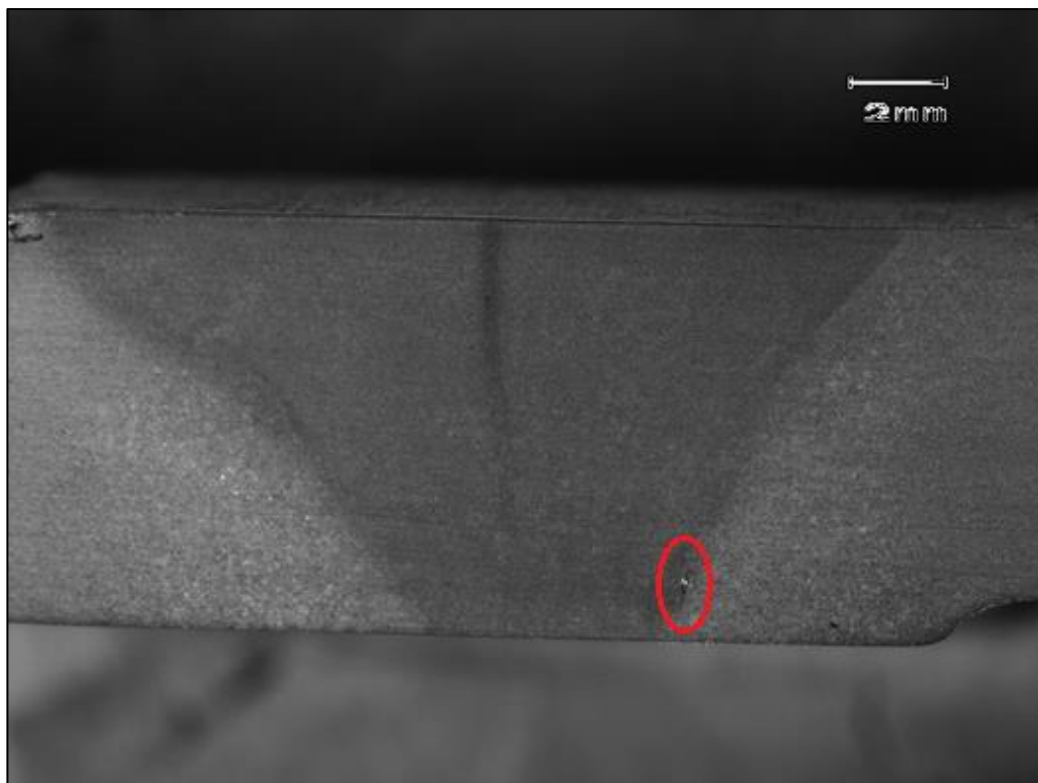
Figura 4.10 Macrografia da região do defeito número 4. Metal atacado com Nital 10%. O defeito foi encontrado na região em destaque.

É possível notar na Figura 4.10 o desnível superficial detectado anteriormente por inspeção visual. Este desnível externo, como nas regiões dos defeitos números 1 e 2, também apresenta geometria favorável a crescimento de trincas, podendo ser observado no canto superior esquerdo da imagem. Além deste desnível externo, é possível observar o desnível interno, também mais suave que o externo nesta região. O desalinhamento interno é visível no canto inferior direito da imagem.

Além do desalinhamento entre os tubos, também é possível notar uma trinca na interface entre a ZAC e o metal base, destacada na Figura 4.10. Esta trinca provavelmente é o defeito número 4 detectado nas inspeções anteriores. Também pode se vista uma região mais escura no centro da solda, podendo representar uma região suscetível ao surgimento de trinca, conforme visto nas regiões dos defeitos de números 1 e 2. Esta região central mais escura pode ser a causa da segunda reflexão apresentada na inspeção via *Phased Array* para esta região.
