Corrosão de refratários utilizados na siderurgia. Parte IV: Caracterização de refratários *post mortem*

(Corrosion of refractories used in steel metallurgy. Part IV: Characterization of post mortem refractories)

S. R. Bragança

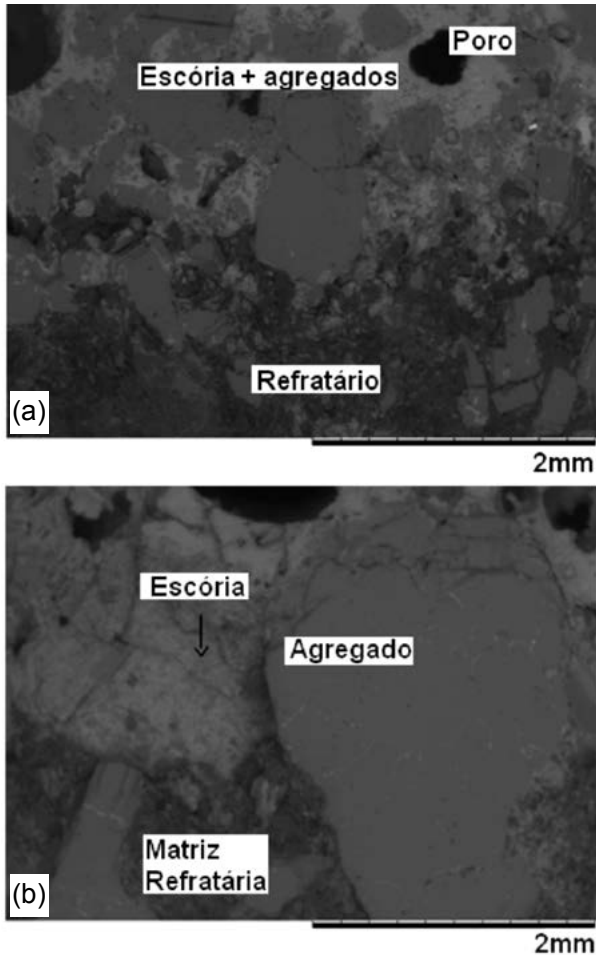
As Figs. 4A e B mostram aspectos relevantes sobre a corrosão de um refratário. Na interface de corrosão, encontra-se uma zona onde predomina a escória e outra o refratário. Neste, ocorre a penetração de escória, dissolvendo inicialmente a matriz: a Fig. 4B mostra um agregado envolvido pela escória. Na fase escória, encontram-se agregados que foram removidos do refratário. Este mecanismo está de acordo com o modelo proposto na literatura de degradação de refratários: oxidação do carbono, aumento da molhagem do refratário pela escória, penetração na porosidade (e capilaridade), dissolução das fases mais finas (matriz), enfraquecimento da ligação entre matriz e agregados e remoção destes [4, 5, 17].

Figura 4: Micrografias obtidas em microscópio eletrônico de varredura de refratário MgO-C. Frente de corrosão. Observam-se agregados dentro da zona de escória e a dissolução preferencial da matriz.

[Figure 4: SEM micrographs of MgO-C refractory. Slag attack. Aggregates in slag area and matrix preferential dissolution are observed.]

presentes no refratário inalterado [5]. De acordo com as denominações na Fig. 5, parte do refratário se mantém sem sofrer reação, sendo responsável pela resistência estrutural do revestimento, já que a matriz ainda possui a capacidade de ligação das partículas. As Figs. 4A e B mostram, em suas partes inferiores, o refratário relativamente íntegro.

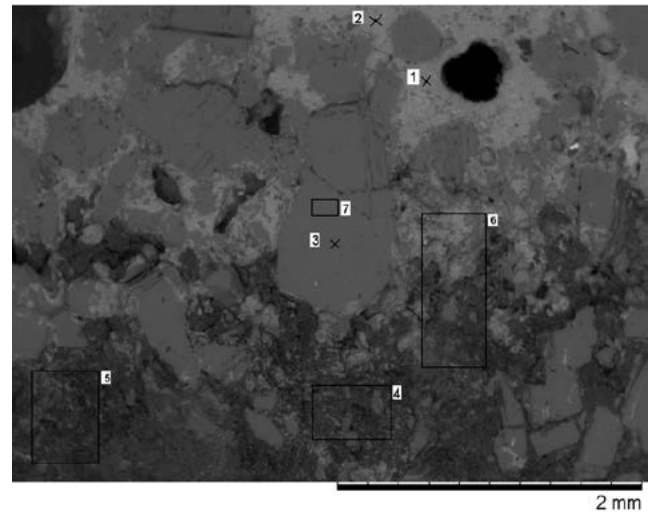
A análise em MEV/EDS é apresentada na Fig. 6 e Tabela I. Os pontos 1 e 2 mostram baixos teores de carbono e teores mais elevados de Ca e Al. Por ser uma zona de escória, poder-se-ia esperar maiores teores de Si, mas em uma análise pontual, este componente de escória pode variar bastante. No ponto 3 e área 7, observa-se que a composição do agregado varia muito pouco em relação à de um tijolo novo. As áreas 4 e 5 mostram um teor significativo de carbono. Assim, a análise química em EDS identifica as seguintes regiões:

- Pontos 1 e 2: Escória
- Ponto 3 e área 7: Agregado.
- Áreas 4 e 5: pouca alteração
- Área 6: zona de transição

Figura 6: Micrografias obtidas em microscópio eletrônico de varredura e EDS de refratário MgO-C. Tijolo corroído de linha de escória (análises das áreas na Tabela I).

[Figure 6: SEM micrographs and EDS of MgO-C refractory. Corroded slag line brick (analysis of spotted areas in Table I)].

É interessante notar na Tabela I que enquanto o agregado permanece relativamente inalterado (Ponto 3 e área 7), a matriz apresenta maior contaminação (áreas 4 e 5), possivelmente pela penetração de vapores e mesmo de líquido na capilaridade. A área 6 mostra exatamente uma zona de transição, com uma composição intermediária, entre a escória e a matriz.

Como se pode observar nas Figs. 4 e 6, a resistência à infiltração da escória no tijolo é principalmente devido à presença das partículas maiores e agregados de magnésia. Como dito anteriormente, a infiltração da escória se dá preferencialmente pela matriz de carbono devido ao alto ponto de fusão do grão de periclásio. Portanto, os agregados criam uma “frente” de resistência à penetração. Assim, a qualidade, quantidade, distribuição de tamanho e, principalmente, o empacotamento, criando uma rede de contato mútuo, a qual

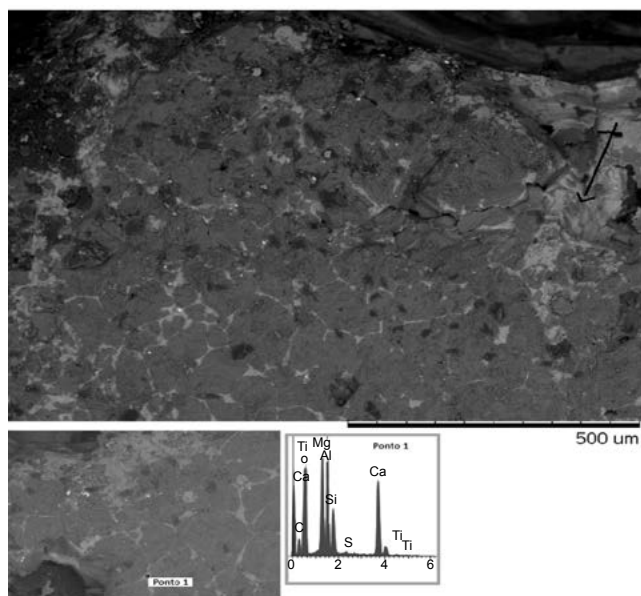
A Fig. 7 mostra a infiltração de escória na microestrutura, de modo a contornar as partículas/agregados. Pode-se atribuir estas infiltrações às microtrincas formadas na face quente, além da dissolução da matriz. Portanto, a corrosão pode estar associada também às tensões térmicas. Não se pode precisar se as trincas mostradas na Fig. 7 estavam presentes durante a operação ou se formaram no resfriamento. Entretanto, sabe-se que painéis de aço são submetidas a ciclos térmicos, inclusive com o resfriamento à temperatura ambiente, para troca de peças refratárias (plugue, sede de válvula ou plugue, etc) ou reparos específicos. Analisando-se a composição química via EDS destas infiltrações, observa-se que a composição química das mesmas é similar à das escórias

Figura 7: Micrografias obtidas em microscópio eletrônico de varredura e EDS de refratário MgO-C, mostrando infiltração da escória a partir da face quente do tijolo.

[Figure 7: SEM micrographs and EDS of MgO-C refractory, showing slag infiltration from brick hot face].

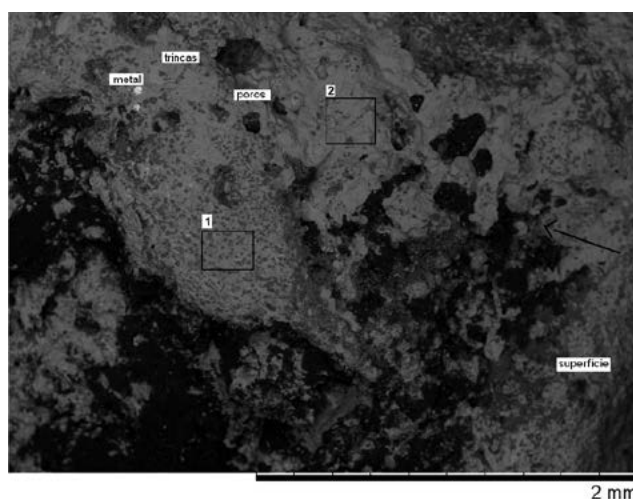
Figura 8: Micrografias obtidas em microscópio eletrônico de varredura e EDS de refratário doloma-C, mostrando infiltração da escória a partir da face quente do tijolo (“superfície”). Análise das áreas 1 e 2 na Tabela II.

[Figure 8: SEM micrographs and EDS of doloma-C refractories, showing slag infiltration from brick hot face. Analysis of areas 1 and 2 in Table II].

Na Fig. 8 observa-se que a corrosão em um refratário doloma-C repete o padrão mostrado pelo refratário MgO-C (Fig. 7). A análise da área 1 (Fig. 8) é característica de uma região onde predomina a composição de partículas de doloma, mas com baixo teor de carbono. Na área 2, há igualmente pouco carbono, no entanto, a composição assemelha-se à da escória (Tabela II). Em toda a microestrutura não foi encontrada uma área que represente a composição da camada protetora (*coating*) tipicamente de silicato dicálcico (C2S), como referido em [2]. Isto pode ser explicado pela perda da ligação entre o C2S e a superfície do refratário, pela expansão por umidade e/ou pela reação de inversão cristalográfica do C2S, cuja variação dimensional reduz a pó o C2S [21, 22], o qual se desprende da panela, podendo-se observar esse efeito na prática industrial.

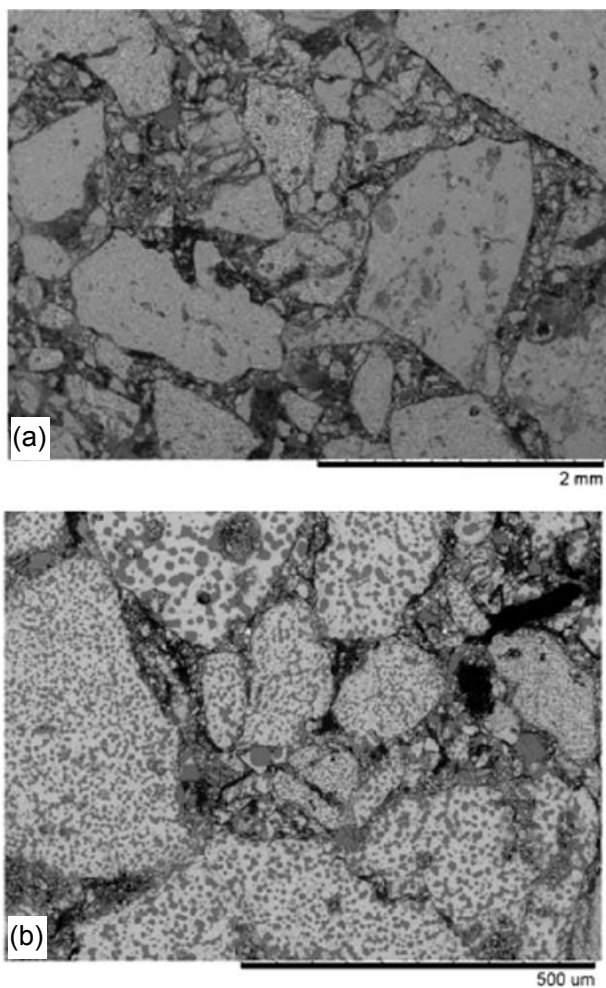
Figura 9: Micrografias obtidas em microscópio eletrônico de varredura refratário doloma-C novo. A: bom empacotamento de partículas; B: partículas arredondadas.
[Figure 9: SEM micrographs of doloma-C new refractory. A: good particle packing; b: rounded particles.]

aciaria. Observa-se um bom empacotamento das partículas (preenchimento da microestrutura), resultante de uma prensagem eficiente, com a distribuição das cargas de compactação em diversos pontos das partículas (Fig. 9A). De um modo geral, as partículas e agregados apresentam formato arredondados (Fig. 9B).

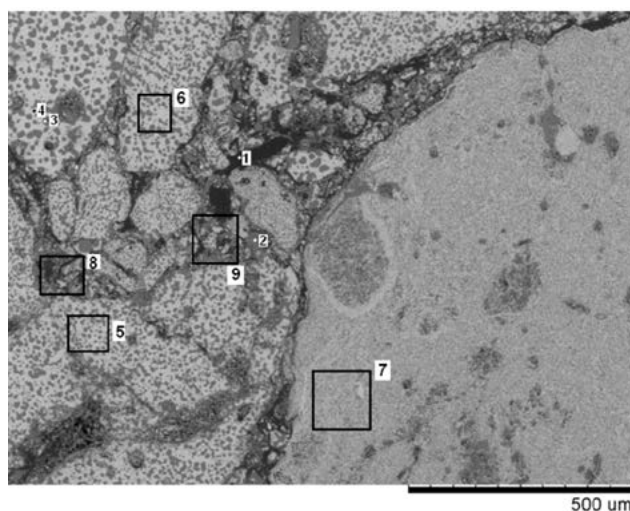
A Fig. 10 apresenta a análise química via EDS da microestrutura do referido tijolo (Fig. 9A). Destaca-se novamente uma boa distribuição de tamanhos e formato arredondado das partículas e, em detalhe, o contorno das partículas. A análise por microsonda mostra uma excelente pureza dos constituintes. Observa-se na Tabela III praticamente a ausência de elementos contaminantes como Si, Al e metais alcalinos, o que comprova a qualidade e pureza deste tijolo.

Figura 10: Micrografias obtidas em microscópio eletrônico de varredura e EDS refratário doloma-C. Pontos e áreas relacionados à Tabela III.

[Figure 10: SEM micrographs and EDS of doloma-C refractory. Analysis of points and areas in Table III].
