Influência de Queima de Retífica na Durabilidade de Juntas Homocinéticas

Leonardo Guilherme Herrmann

Monografia apresentada ao Departamento de Engenharia Mecânica da Escola de Engenharia da Universidade Federal do Rio Grande do Sul, como parte dos requisitos para obtenção do diploma de Engenheiro Mecânico.

Porto Alegre, Julho de 2017

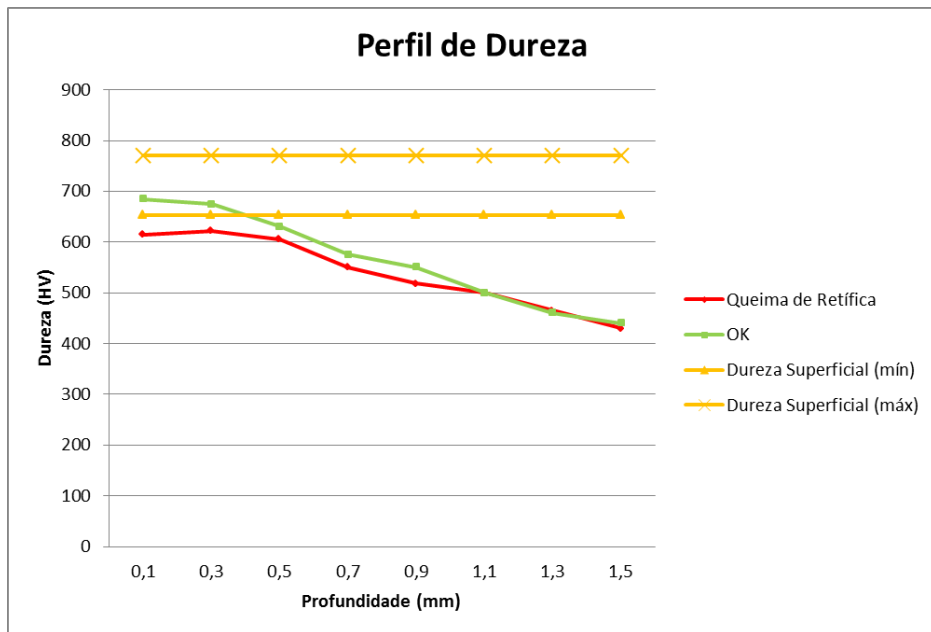
O perfil de dureza das amostras com e sem queima de retífica pode ser observada na figura 3.2, os valores estão apresentados de acordo com a distância da medição até a superfície.

**Figura 3.2** – Perfil de dureza das amostras com e sem queima de retífica.

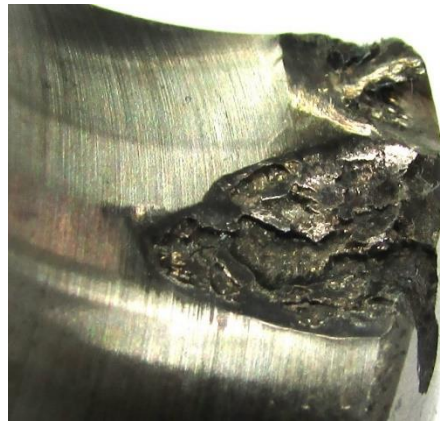
AMOSTRA	CONDIÇÃO	PISTAS	RESULTADO ENCONTRADO
1	COM QUEIMA	1	Pites aglomerados que formam uma grande remoção de material e marcas de superaquecimento (>100°C)
		2	Polimento
		3	Polimento
		4	Polimento
		5	Polimento
		6	Polimento
2	SEM QUEIMA	1	Polimento
		2	Polimento
		3	Polimento
		4	Polimento
		5	Polimento
		6	Polimento

**Figura 4.1** – Amostra 1, pistas 1, amostra com queima de retífica.

A falta de lubrificação causou um superaquecimento da amostra e contribuiu para o seu desgaste acelerado, como se pode observar nas marcas escurecidas nas pistas. Por esse motivo não é possível considerar que seus pites foram formados apenas pela dureza superficial reduzida.

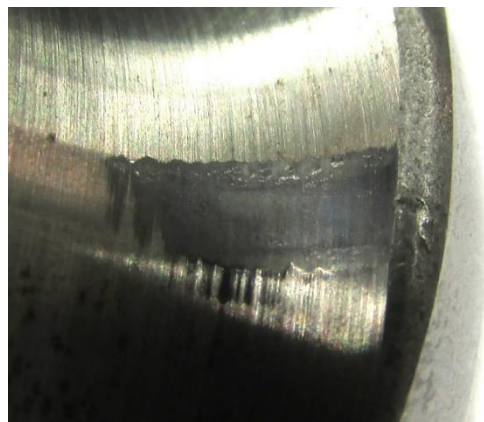
**Figura 4.2** – Amostra 2, pistas 1, amostra sem queima de retífica.

A figura 4.2 mostra o resultado típico de polimento na área de contato entre a esfera e a pista. Foi o resultado encontrado em cinco pistas das amostras um e três e em todas as pistas das amostras 2 e 4.

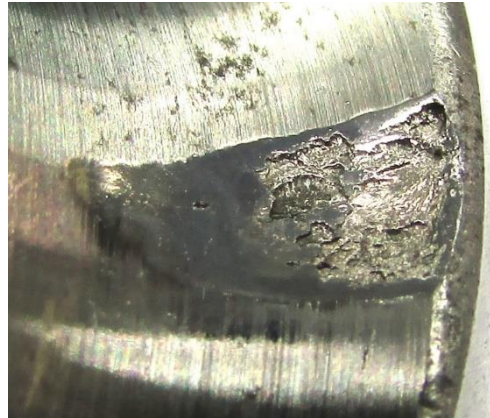
3	COM QUEIMA	1	Pites aglomerados que formam um grande arrancamento de material
		2	Polimento
		3	Polimento
		4	Polimento
		5	Polimento
		6	Polimento
4	SEM QUEIMA	1	Polimento
		2	Polimento
		3	Polimento
		4	Polimento
		5	Polimento
		6	Polimento

**Figura 4.3** – Amostra 3, pista 1, amostra com queima de retífica.

A figura 4.3 mostra o resultado encontrado na amostra número três. O arranchamento de material encontrado nessa pista é o modo de falha esperado para as juntas homocinéticas e é inicialmente formado por um conjunto de pites que ao passar do tempo levam ao arranchamento de pedaços maiores de material, formando uma cratera expressiva na superfície.

Como pode se observar pelas imagens, o resultado esperado foi atingido. Foram encontrados pites na pista um da amostra um e na pista um da amostra três, porém o resultado encontrado na peça um deve ser desconsiderado pelos motivos já citados anteriormente. O resultado encontrado na peça 3 foi satisfatório, sendo que não houve vazamento de graxa e superaquecimento da junta. É possível constatar que o tipo de formação de pites citado na seção 2.3, foi confirmado, onde grandes pedaços da superfície são arrancados em amostras com tratamento superficial. Esse tipo de falha é considerada como o final da vida útil da peça pois em um veículo essa cavidade causará ruído ao entrar em contato com a esfera. Pode também causar aquecimento elevado na junta, além de ser um concentrador de tensões onde uma falha catastrófica da junta pode vir a ocorrer.
