Universidade Federal do Rio Grande do Sul  
Escola de Engenharia  
Programa de Pós-Graduação em Engenharia Civil

**Mapeamento Geotécnico dos principais condicionantes de ruptura  
de taludes de corte da duplicação da BR-116 entre São Lourenço  
do Sul e Barra do Ribeiro (RS)**

Dissertação apresentada ao Programa de Pós-Graduação em  
Engenharia Civil da Universidade Federal do Rio Grande do Sul,  
como parte dos requisitos para obtenção do título de Mestre em  
Engenharia.

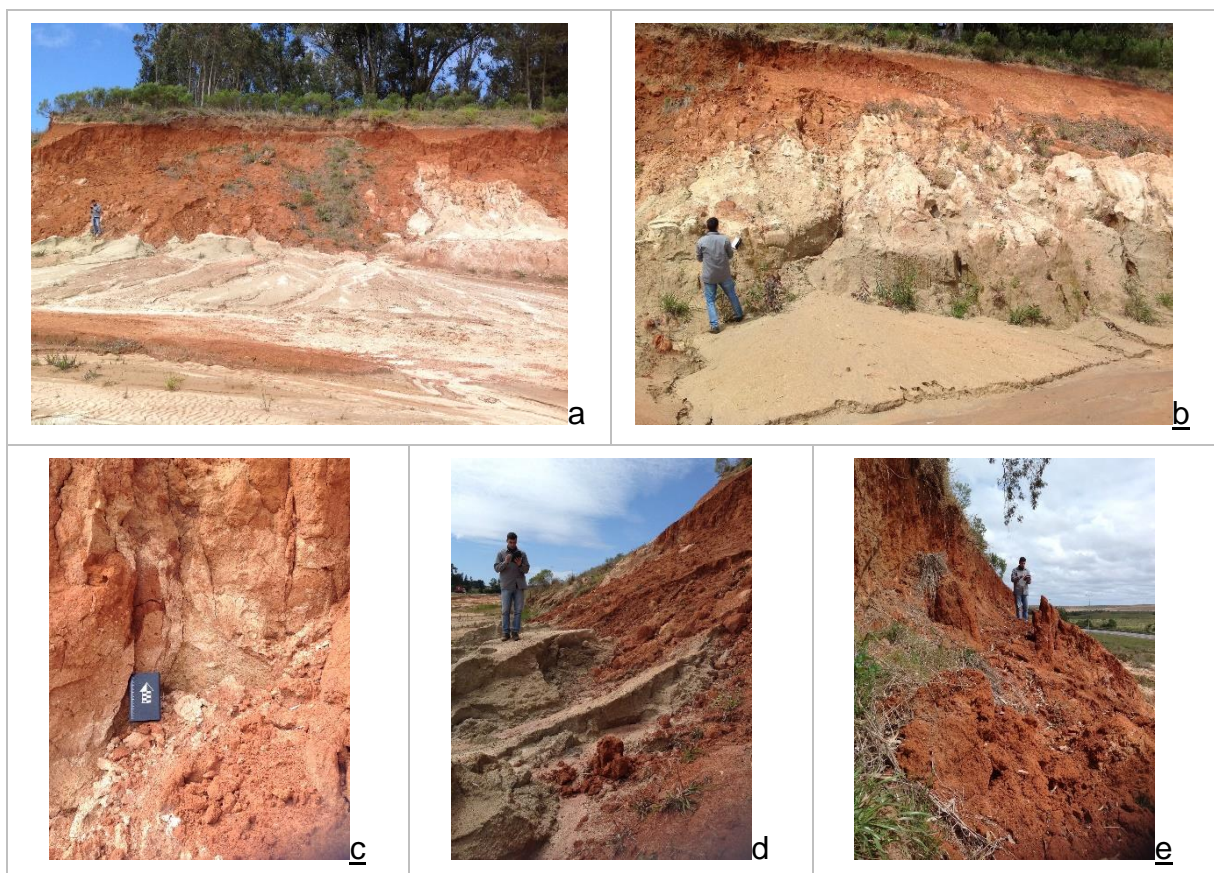
O processo de erosão é recente, evidenciado pela imagem panorâmica registrada em 2015, e as fotos da figura abaixo (fig. 24), feitas no ano 2016. A experiência de campo demonstra que a erosão tende a acentuar; formar ravinação no topo até virar bossorocas que acabam por solapar as áreas com vegetação e até mesmo matacões.

Figura 24: a) foto frontal do talude com detalhe para a erosão acentuada, escorregamento e escoamento do horizonte B sobre a face inferior do talude e formação de leques compostos por sedimentos do tamanho areia na superfície inferior do piso. b) detalhe para o horizonte C ou R escavável erodido formando ravinas e os sedimentos tamanho areia na forma de leques. c) Contato gradacional entre os horizontes C, proveniente de monzogranito, e o horizonte B planossolo argiloso. d) marcas do horizonte R escavável erodido e movimentado. e) foto a 2 metros do topo, no centro superior do horizonte B com características de tombamento causado pela erosão e retirada do horizonte C.

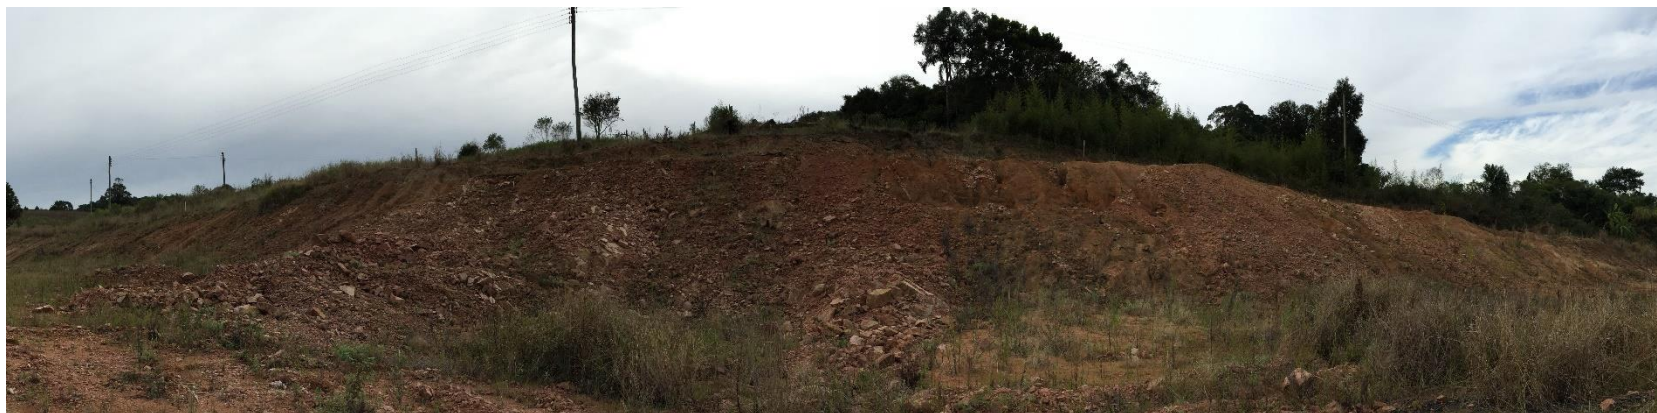
*Figura 25: Talude 2;*

O lençol freático satura o sopé do talude acentuando a erosão com os regimes de chuva recorrentes em certas estações do ano. Esses eventos aumentam a erosão do sopé no horizonte C friável, mesmo este tendo características de material coeso.

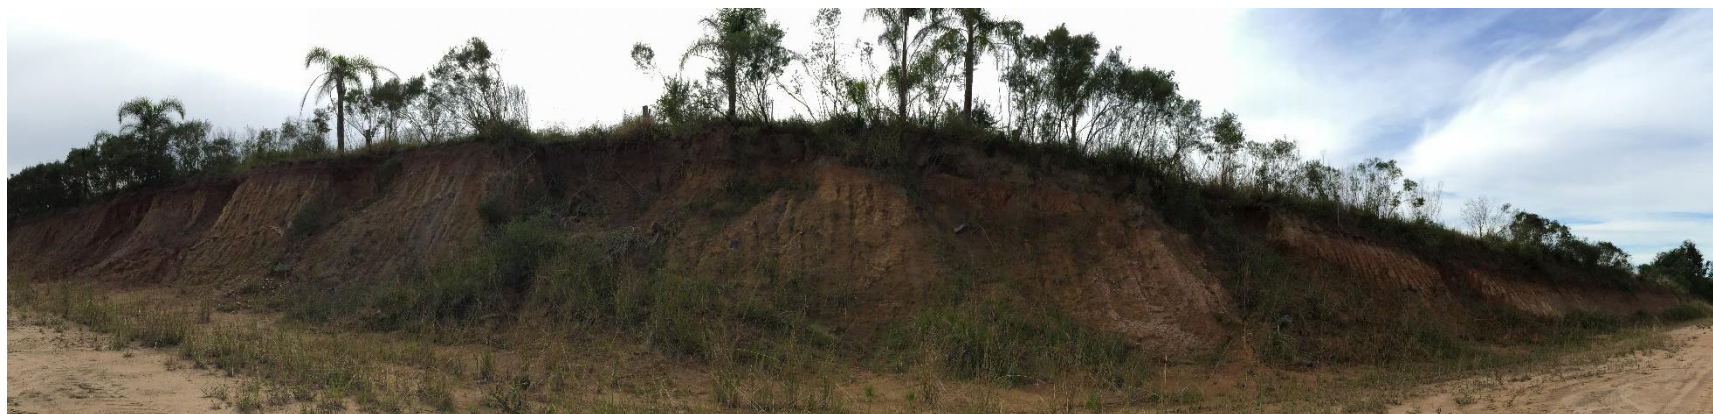
*Figura 26: Talude 3;*

Talude rochoso fraturado com fragmentos de rocha rolados oriundos do intemperismo físico e químico atuantes nos planos de fraqueza. A rocha é um monzogranito fraturado com face do talude alterada pela exposição ao intemperismo. Formação de ravinas sobre a capa de alteração da rocha fraturada é causada pelo escoamento preferencial da água superficial. Em períodos de chuva torrenciais a água não consegue infiltrar na rocha e nas fraturas, gerando uma lâmina d'água com energia suficiente para deslocar os blocos centimétrico formados entre as fraturas quase paralelas de orientações preferenciais de ângulo e mergulho de  $50^{\circ}/85^{\circ}$  e  $199^{\circ}/81^{\circ}$ . É possível observar água vertendo na face do talude por períodos prolongados – dias, semanas.

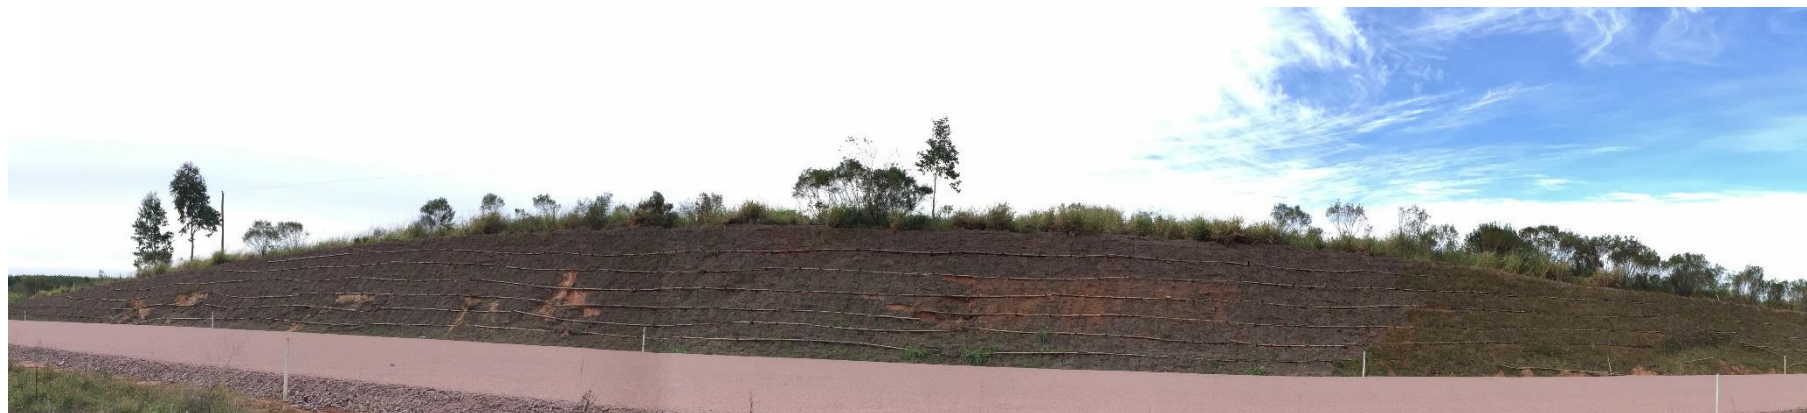
*Figura 28: Talude 5;*

Talude de topo de morro, de material argiloso e com problemas de escorregamento e marcas de infiltração d'água perto das áreas de solapamento. O corte é formado por um extenso horizonte C, de aproximadamente 7 metros, sendo o horizonte B centimétrico ou inexistente. O horizonte A é centimétrico e está coberto pela vegetação. O horizonte C apresenta marcas características do fluxo hídrico superficial vertical. As marcas do fluxo hídrico tentem a formar ravinamentos profundos, ocorrendo erosão pela concentração de água ao passo que os ravinamentos se transformam em bossorocas. Este talude apresenta ravinamento moderado, mas onde a água aflora a erosão é acentuada e a formação de pequenas bossorocas é acelerada. Também é um Argissolo Vermelho-Amarelo Distrófico, plúntico, característico da alteração dos sienogranitos. Apresenta cor opaca alaranjada, escondendo o limite de transição entre os horizontes C e os horizontes superiores. O terreno por ser em caída, auxilia a água a erodir o sopé. A tendência do talude é formar bossorocas de maior magnitude e ocorrer a erosão do sopé, tirando a sustentação do talude. Apesar do talude ter vegetação no topo, a inclinação de  $40^\circ$  facilita a erosão por gravidade e ao mesmo tempo deixa a fície exposta a chuva com gotas diretas e favorece o fluxo hídrico.

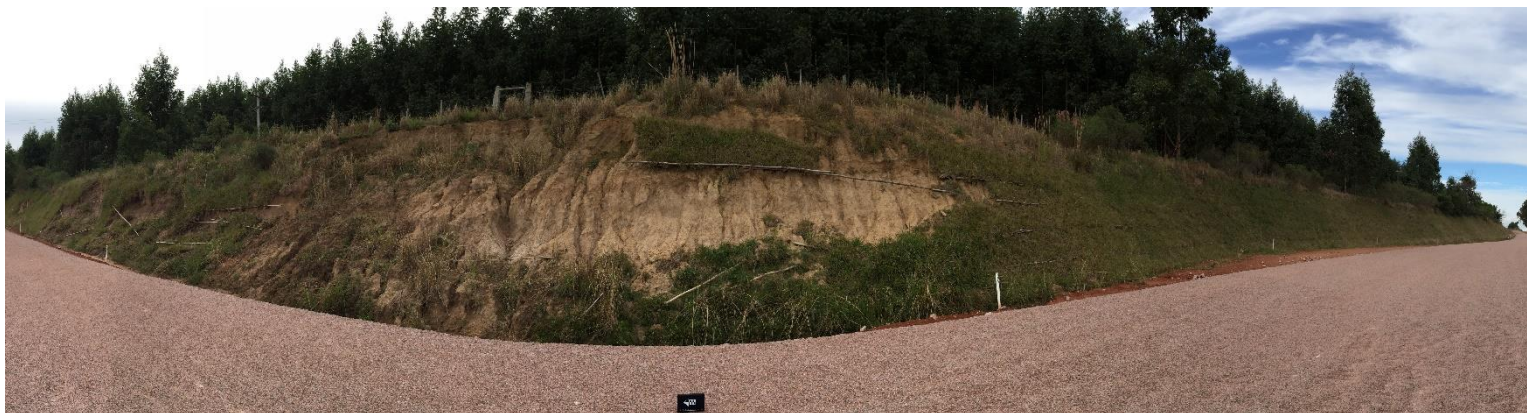
Figura 29: Talude 6;

Talude argiloso (regolítico) composto predominantemente pelos horizontes C ou R escavável. O horizonte B é inexistente, característico dos horizontes provenientes de sienogranitos em clima sub-tropical. O horizonte A centimétrico está recoberto pela vegetação do topo do talude. Apresenta- transição do horizonte C com o horizonte R escavável recoberto pela vegetação de gramíneas. O corte está vegetado e com uma malha perpendicular de bambus para contenção de erosão na tentativa de permitir o tempo necessário para o crescimento das mudas e fixação das raízes. Sistema de plantio e contenção (bambus) não é suficiente, pois ocorrem tanto escorregamentos leves superficiais como solapamentos rasos causados pelo erosão do solo. A inclinação do talude ajuda a acentuar a erosão da face do talude em períodos chuvosos. Os horizontes C e R são arenosos compostos por minerais resistatos característicos de granitos, com plagioclásio e minerais de quartzo com cerca de 4 centímetros. O intemperismo físico é caracterizado pela trincas no horizonte C transicional expostas pela erosão de partes métricas da camada superficial da face.

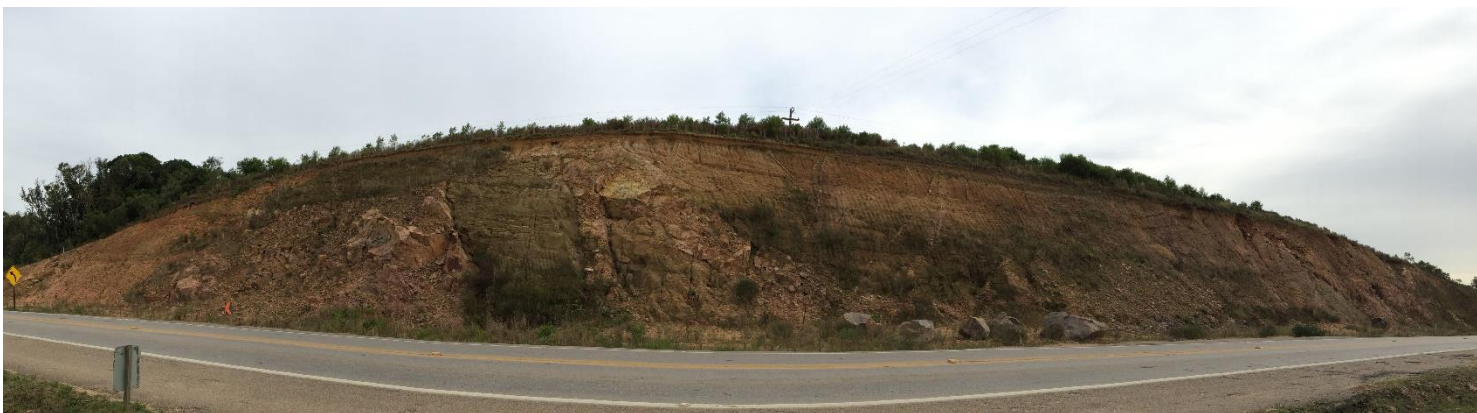
*Figura 30: Talude 7;*

Talude com altura relativamente baixa – em relação aos outros pontos - com marcas de ravinamentos rasos, característicos do fluxo superficial lento. Talude vegetado, mas com a retirada da vegetação pela erosão superficial. A erosão pelo fluxo hídrico é acentuada, mesmo a exposição da face parecer recente, e se caracteriza na forma de sulcos e que tendem a progredir para ravinas. Onde o processo de ravinamento é intensificado pela maior exposição em relação ao tempo, ocorrem escorregamento/ retirada de massas de solo nas partes centrais do corte, podendo estar ligados à elevação do lençol freático até estes pontos/cotas do talude. Apesar das marcas de fluxo d'água no sopé do talude, não existem evidências de erosão e/ou retiradas de massas de solo na base. Os problemas estruturais estão vinculados às partes centrais do talude. Pedologicamente é classificado como um Gleissolo Háptico Eutrófico, conforme STRECK *et. al*, (2008) são solos característicos de ambientes mal drenados, com dissolução de ferro e associados a Planossolos. É um solo com características de formação de solos dos horizontes A e C gleizados proveniente de granitos. Geológicamente está inserido próximo do contato entre os sienogranitos Serro do Herval e os metagranitóides do Complexo Pinheiro Machado.

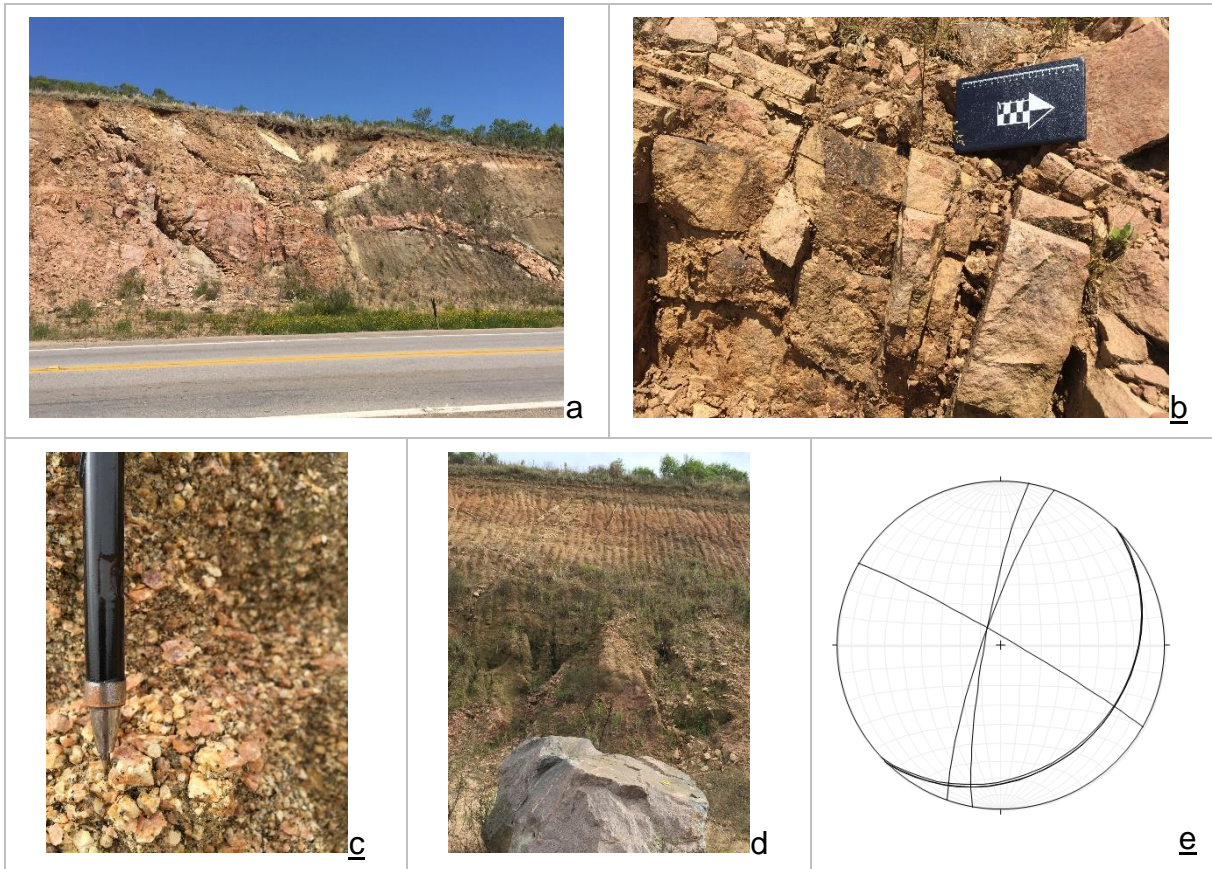
É composto predominantemente pelos horizontes horizonte R não escavável e horizonte R escavável, sendo os horizontes A e B formados por camadas de cerca de 30 centímetros cada. Geologicamente formado por diques e intrusões sienograníticas nos Gnaisses graníticos a granodioríticos com foliação marcante e deformação de alta temperatura.

*Figura 31: a) Foto frontal do talude (lado oeste) marcado pelas intrusões de sienogranito nos gnaisses granítico/granodiorito do Complexo Pinheiro Machado. b) erosão por queda de pequenos blocos causada pelo intemperismo físico. c) foto de detalhe dos minerais porfírico resistentes de quartzo e feldspato potássico em uma matriz fina intemperizada. d) erosão por ravinas do horizonte R escavável. e) Medidas estruturais principais que condicionam a formação de blocos.*

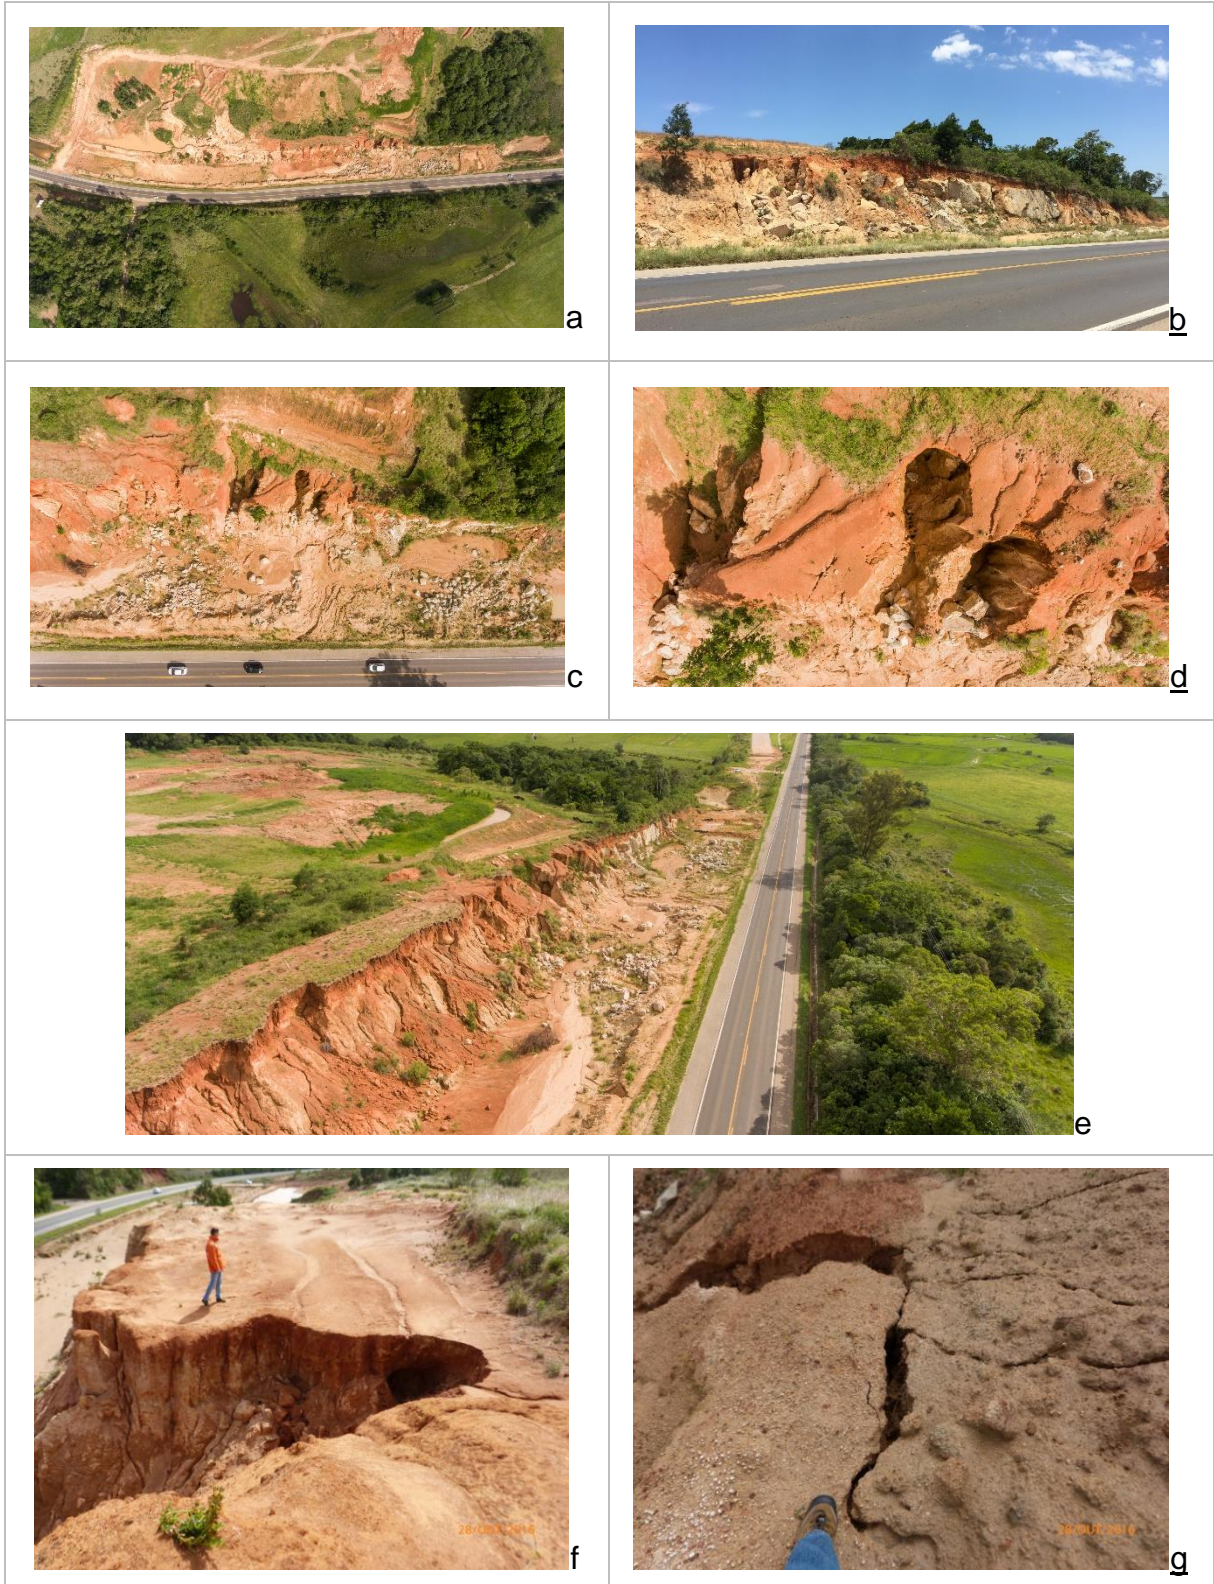
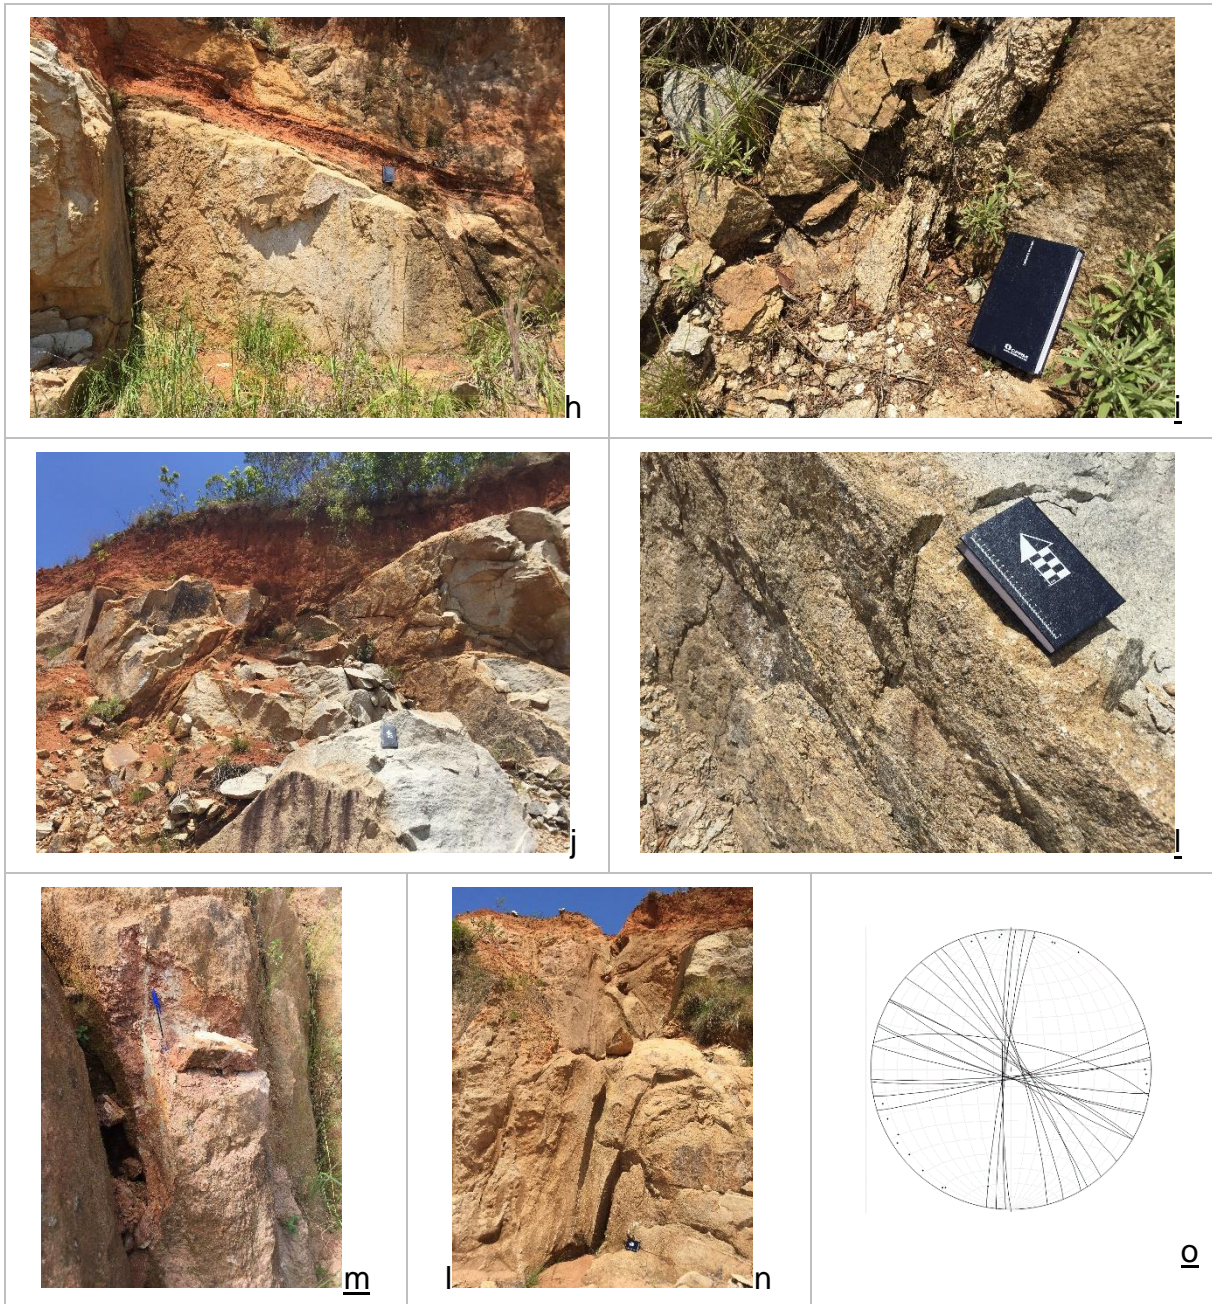
Figura 33: A) Imagem de VANT ortogonal/planta do talude. B)Foto da face do talude e das bossorocas estreitas e profundas. C) Imagem de VANT com detalhe da profundidade das bossorocas. D) Imagem de detalhe das estruturas apresentadas em C). E) Imagem à 45° da face com erosão acentuada e marcas das bossorocas. F) Detalhe do contato da bossoroca profunda com o topo do talude. G) Trincas no topo do talude. H) Intemperismo nas fraturas do maciço – início da esfoliação esferoidal. I) Planos de fraturas J) Plano de fraturas com faces do maciço bem marcadas. L) Marcas de alteração nos contatos onde a água percola. M) Horizonte R escavável frágil. N) Planos de fratura associados à erosão. O) Estereograma das fraturas do talude.

As porções centro e norte do talude são marcadas pela erosão e retirada de material dos horizontes C e R escavável do sopé, levando ao solapamento do material sobreposto formado por parte do horizonte C em transição para o horizonte B, o próprio horizonte B gradual e o horizonte A. As zonas onde se formam as bossorocas (figs. 24 c, d e f) são formadas por planos de fraqueza preenchidos nas paredes destas por argila, gerando um plano de fraqueza plástico. O fluxo hídrico infiltra com facilidade nestes planos milonitizados (fig. 33 n), alterando os minerais para caulinita (fig. 33 m) formando linhas verticais de solo facilmente erodível. A evolução da retirada de solo pelos pingos de chuva e fluxo da água na superfície do talude forma pequenas cavernas nestes pontos, onde há acumulação de água da chuva e erosão das paredes do talude. Com o tempo e chuvas recorrentes, as bossorocas vão erodindo o corte e causando a deposição do solo nas porções mais baixas do relevo. Esse processo forma leques de sedimento tamanho areia e argila sobrepostos por blocos rochas angulosos e matacões. A retirada dos matacões pela perda de sustentação ou efeito da gravidade fazem com que os horizontes do topo solapem, dando início as crateras. Este processo gera trincas no topo do talude, facilitando a infiltração de água e erodibilidade do solo (fig. 33 g).

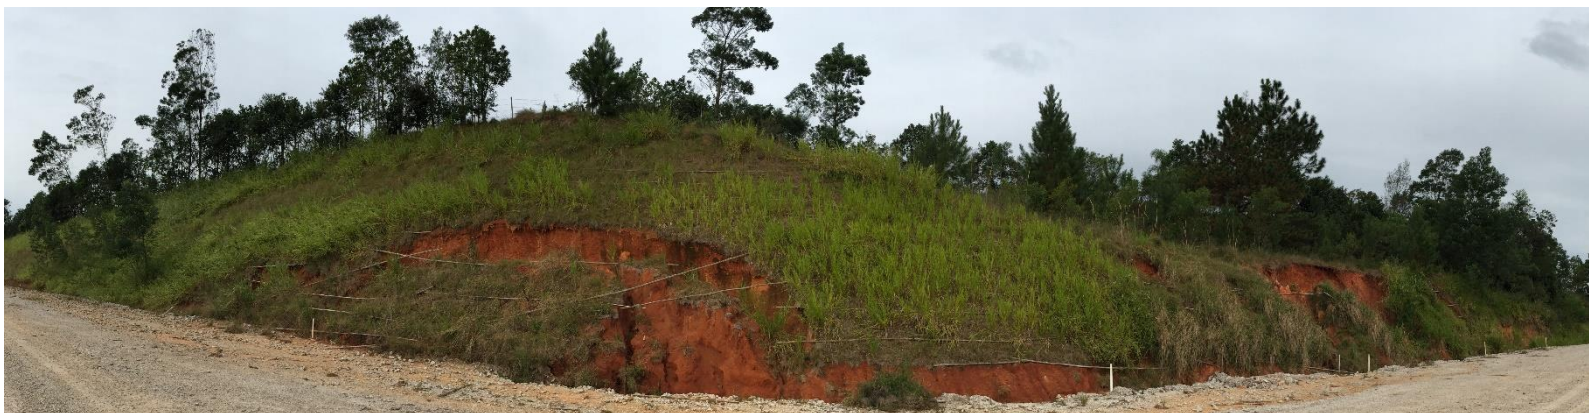
*Figura 38: Talude 13;*

Talude com 150 metros de comprimento, 15 metros de altura e inclinação de  $28^{\circ}$ . Corte aparentemente estável com marcas de retaludamento do sopé na porção sul, provavelmente por escorregamento e erosão do horizonte C pouco exposto. As marcas e impressões de problemas geotécnicos só são visíveis à poucos metros da face do talude. A erosão por infiltração de água retira material sólido do interior do maciço em linha transversais bem definidas, processo conhecido como “*piping*”. Na superfície as marcas são discretas, com pequenos furos no meio da face vegetada por gramíneas. Porém, os “*pipings*” são formados por buracos que crescem com o regime de chuva e concentração de água, erodindo as paredes da “caverna” por causa o fluxo turbulento em forma de redemoinhos enquanto somente uma parte é escoada por pequenas galerias até outros furos, até então, chegar ao sopé do talude. A vegetação ajuda a mascarar o evento através da contenção da camada superficial pela sustentação das raízes. A inclinação do corte contribui para o tempo de residência e maior exposição do fluxo pelo regime de chuvas. Com a evolução dos processos e união das galerias e crateras, a formação de bossorocas é a consequência.

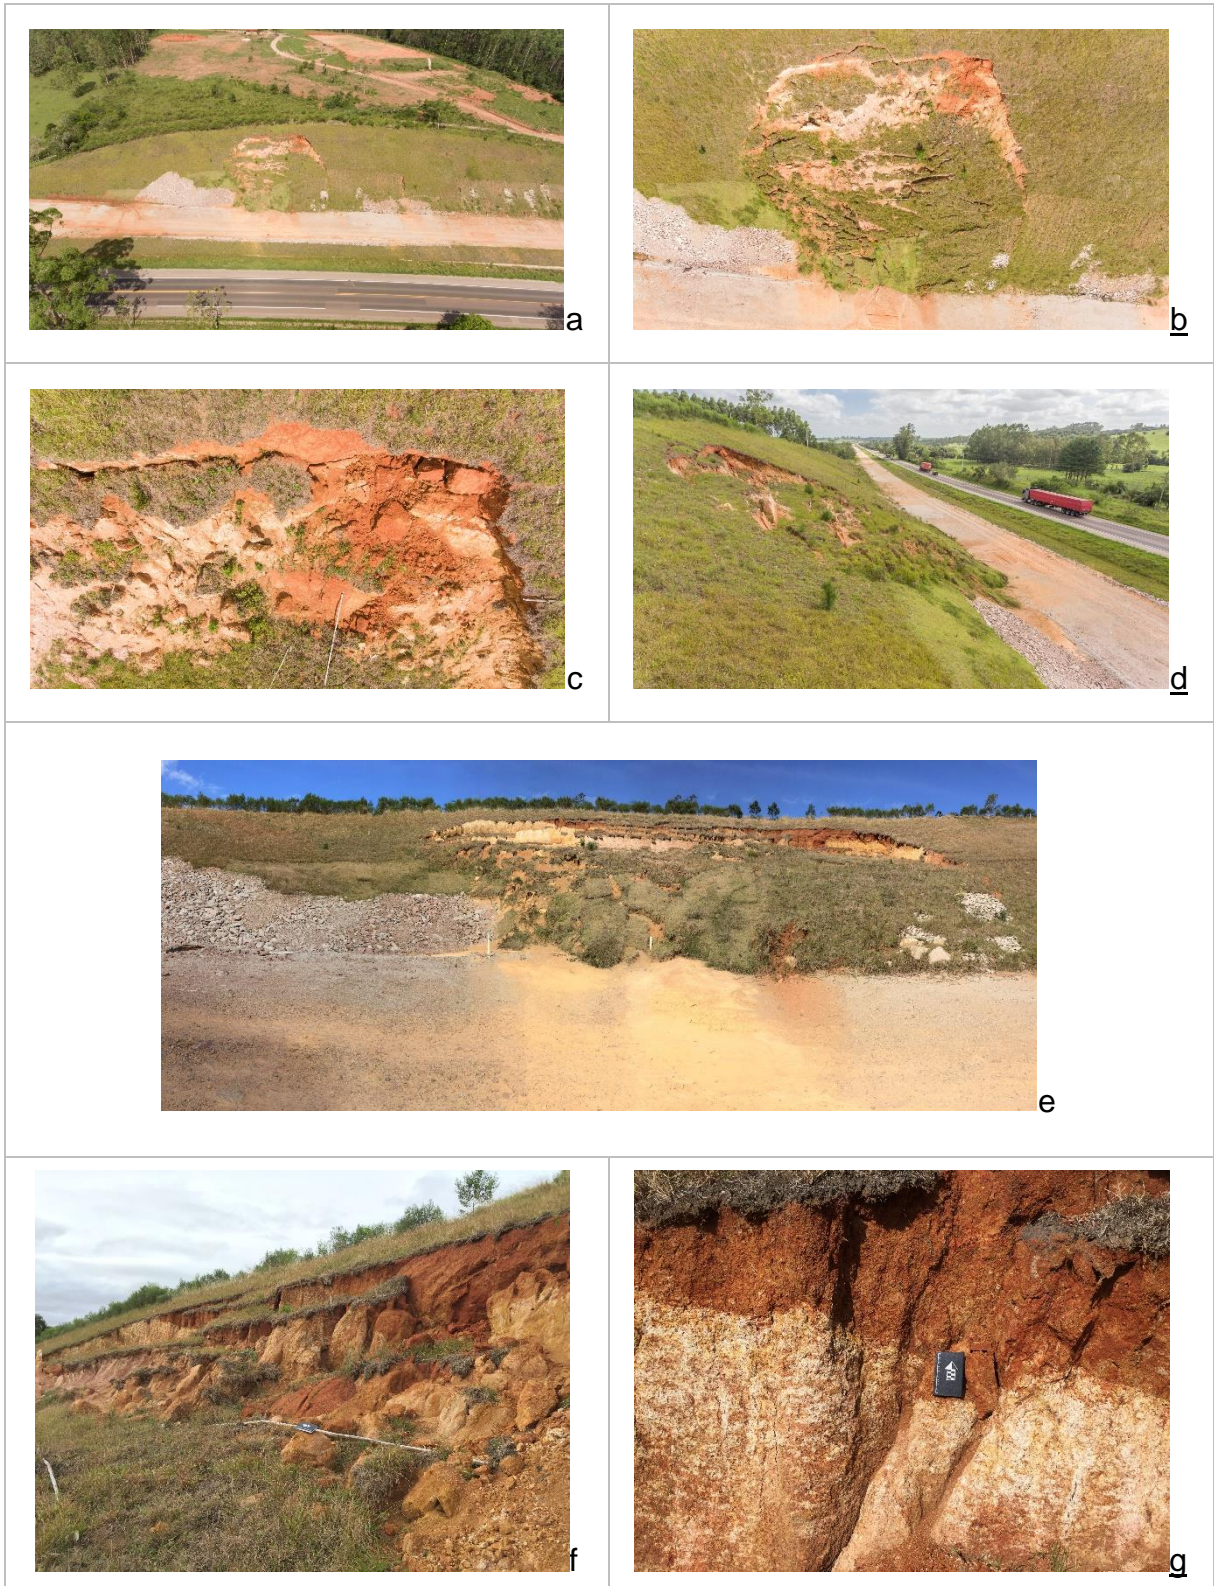
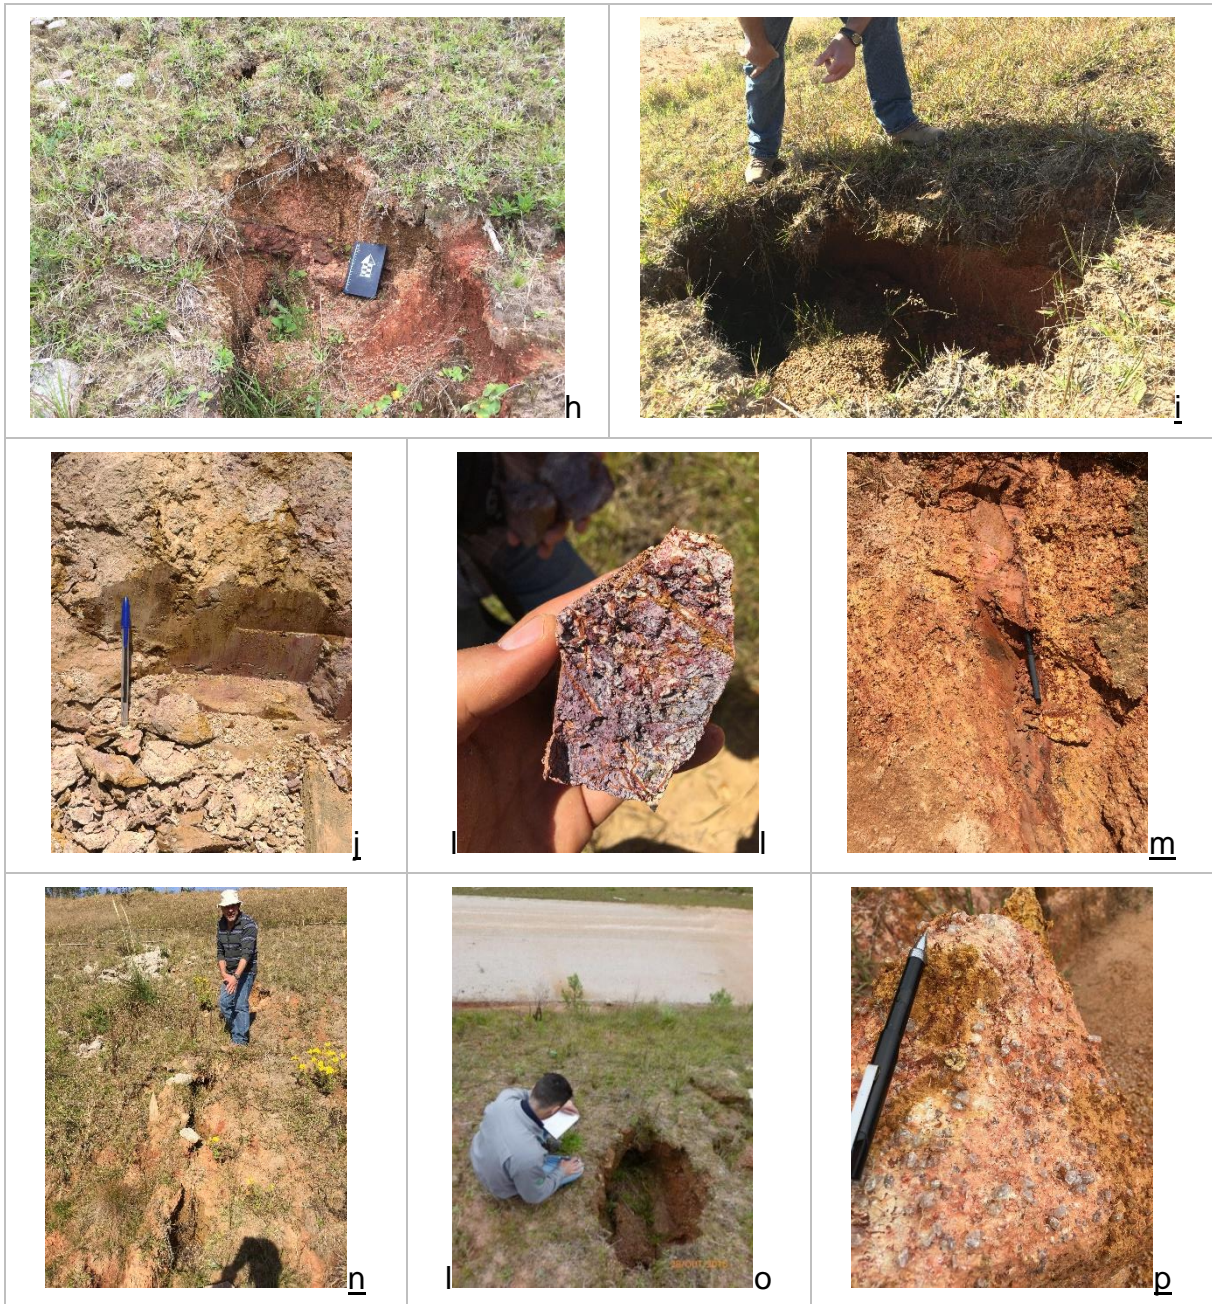
Figura 41: a) Foto aérea do talude. b) Foto aérea de detalhe da ruptura circular. c) Foto aérea das trincas da ruptura. d) Movimento de massa pela ruptura curva. e) Panorâmica frontal do talude rompido. f) e g) Detalhe da superfície de ruptura marcada pela formação de blocos e presença de iluviação no horizonte B. h) e i) Formação de estrutura tipo piping pela infiltração da água da chuva. j), l) e m) diques alterados formados por argila plástica. n) e o) túneis de percolação de água pelas cavernas sub superficiais. p) minerais resistatos de quartzo e k-feldspato centimétrico visíveis na ruptura.

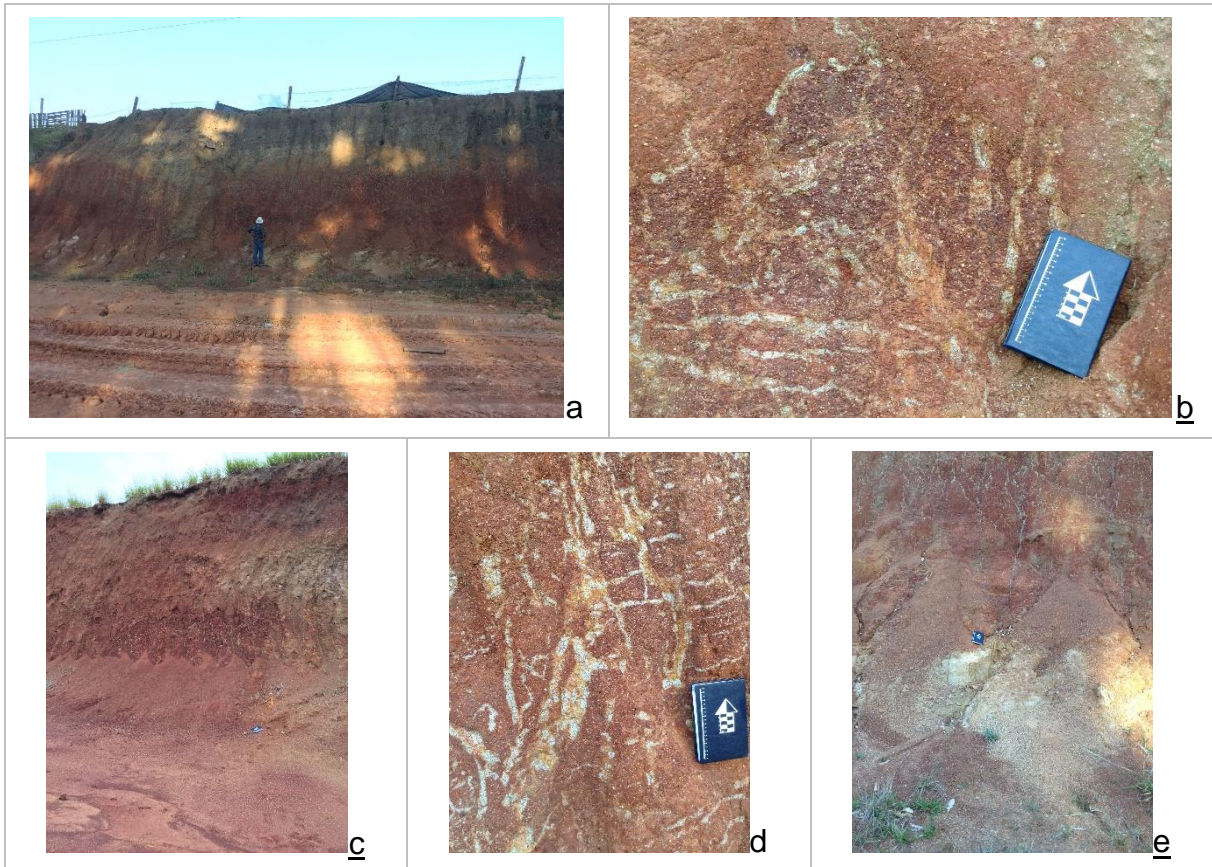
Figura 47: a) Foto frontal do talude. b) Detalhe dos processos de eluviação e iluviação/strips. c) detalhe das camadas pedológicas. d) Marcas dos veios. e) Presença do horizonte C/R.

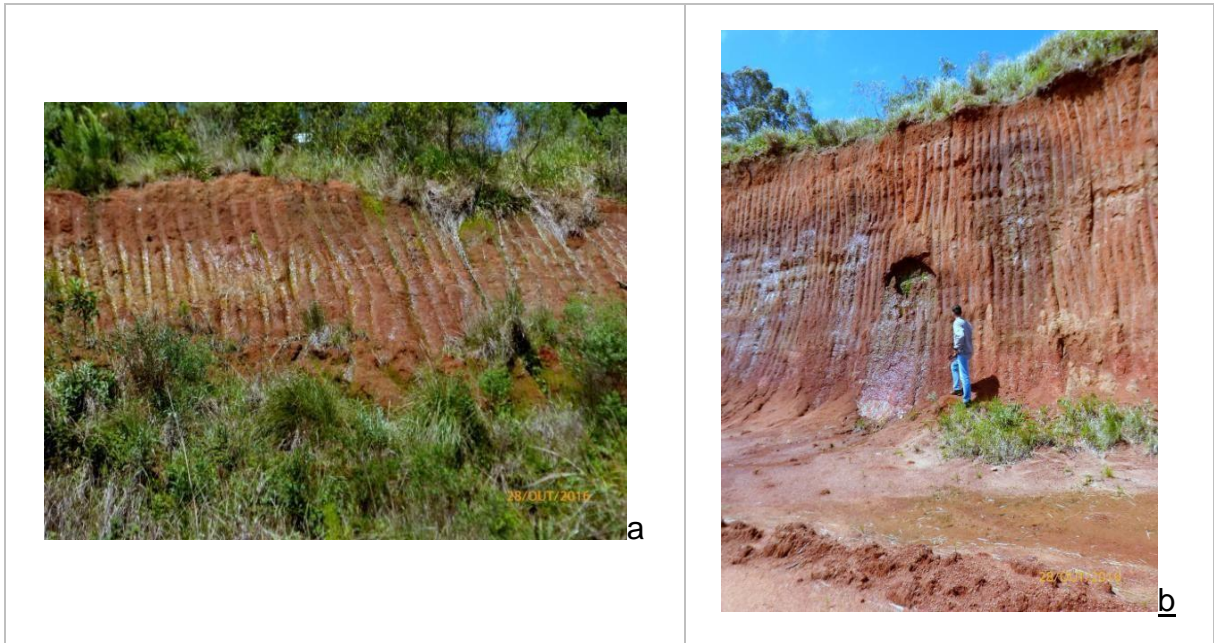
Figura 54: a) presença de limo, vegetação rasteira e água na face do talude. b) horizonte B espesso e coeso;

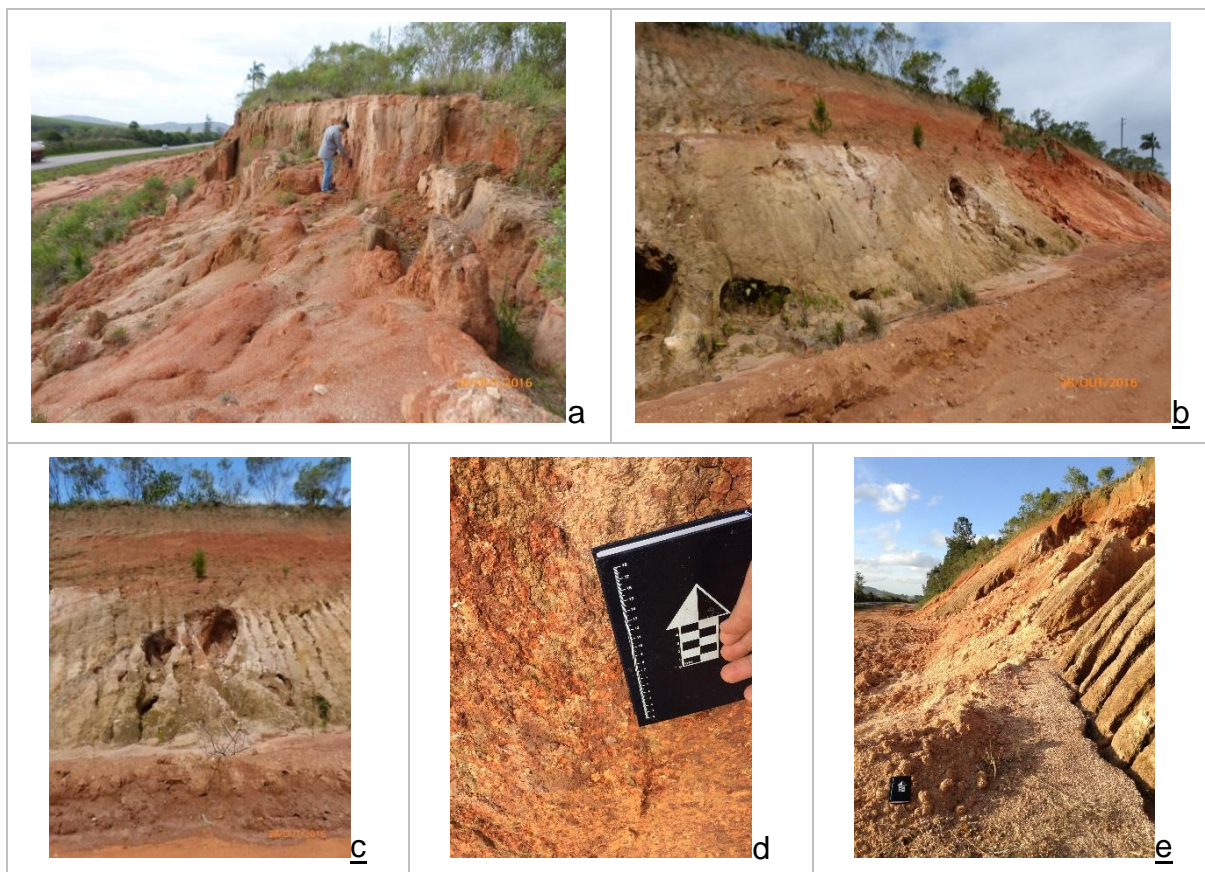
Figura 56: a) detalhe da ruptura. b) e c) horizonte C e R com cavernas formadas pelo processo de piping. d) Monzogranito grosseiro alterado. e) material carregado dos horizontes superiores.

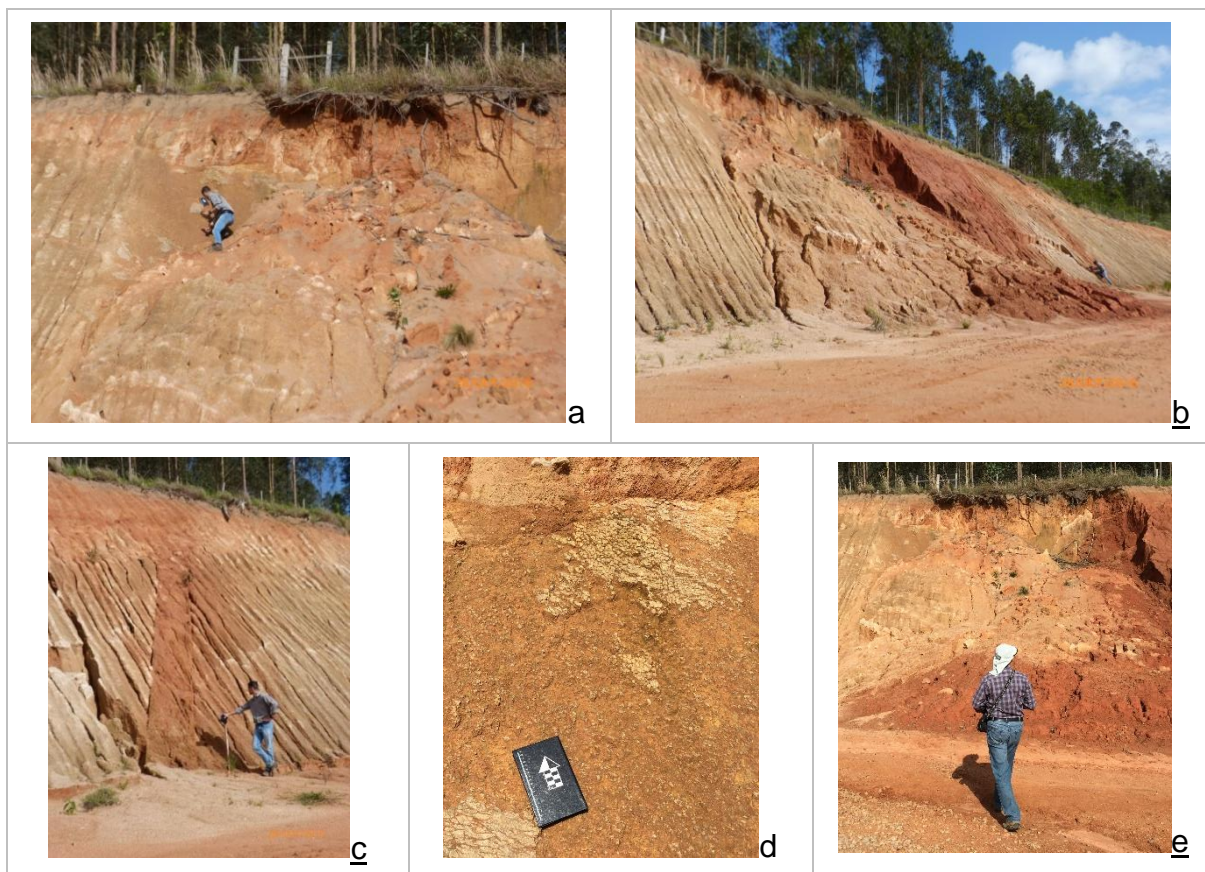
Figura 60: a) erosão dos horizontes superficiais. b) perfil da ruptura. c) dique argiloso – plástico - no horizonte C friável. d) erosão dos horizontes no plano do escorregamento inserido no horizonte C com a ocorrência de dique argiloso.

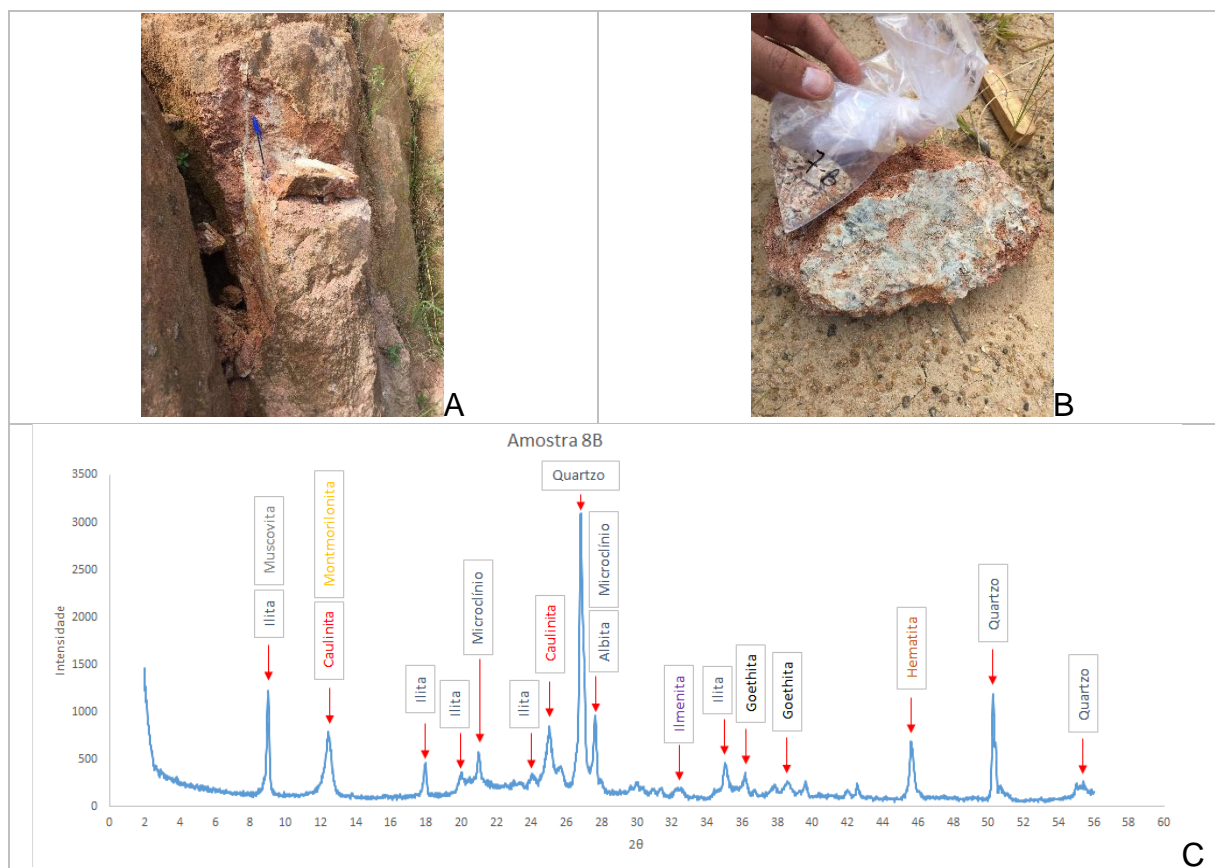
Figura 65: A) e B) Amostra 8B, coleta nos planos de falha preferencial, onde ocorre acúmulo de argila proveniente da alteração do feldspato; C) Difractograma da amostra 8B.
