Universidade Federal do Rio Grande do Sul  
Escola de Engenharia  
Programa de Pós-Graduação em Engenharia Civil

**Mapeamento Geotécnico dos principais condicionantes de ruptura  
de taludes de corte da duplicação da BR-116 entre São Lourenço  
do Sul e Barra do Ribeiro (RS)**

Dissertação apresentada ao Programa de Pós-Graduação em  
Engenharia Civil da Universidade Federal do Rio Grande do Sul,  
como parte dos requisitos para obtenção do título de Mestre em  
Engenharia.

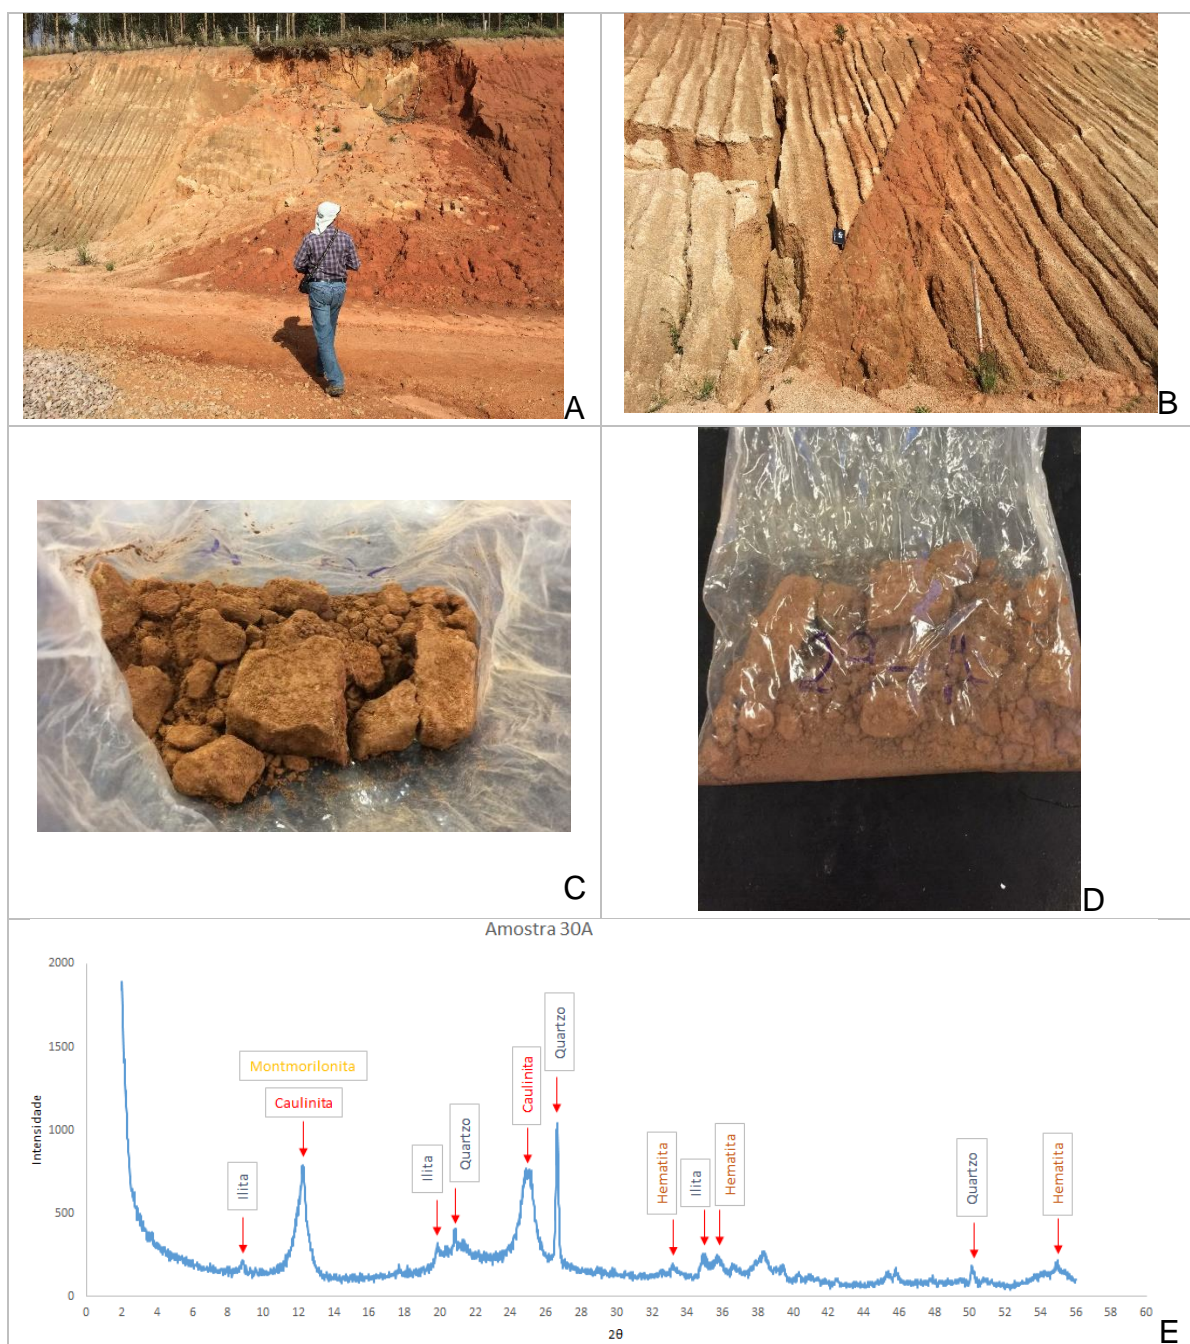
Figura 69: A) Foto frontal do talude 30. B) foto frontal de detalhe do dique mais ao sul e sem rompimento ou erosão. C) e D) Fotos da amostra 30-A, dique fortemente alterado, prevalecendo argila na fácies e entre os minerais resistentes altamente intemperizados. E) Difractograma da amostra 30<sup>a</sup>.

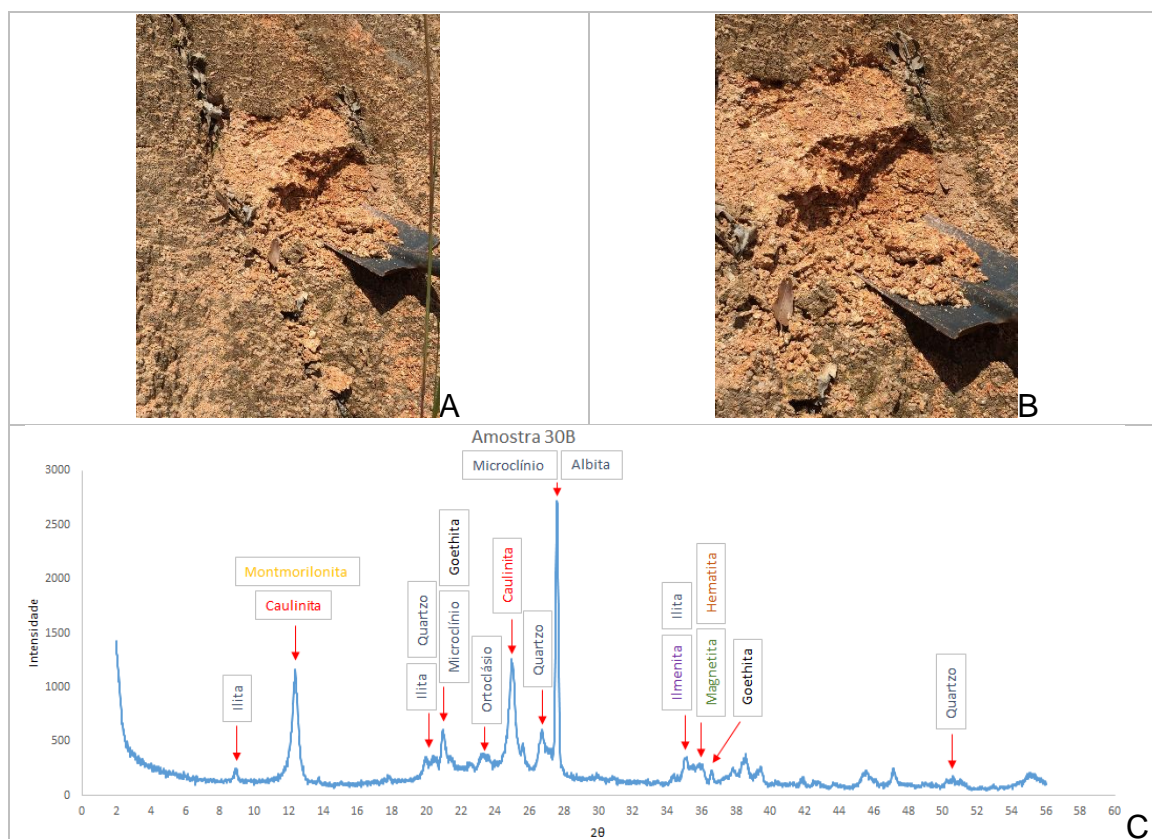
Figura 70: A) e B) Fotos de detalhe da coleta da amostra 30B, material granular fortemente alterado, com aspectos e estruturas reliquias da rocha fonte, mas com uma leve coesão e baixa resistência-friável; C) Difratoograma da amostra 30B;
