# ANÁLISE DE FALHA DE SOLDA ALUMINOTÉRMICA FRATURADA EM SEGMENTO DE TRILHO FERROVIÁRIO

Universidade Federal do Rio Grande do Sul  
Airton Burille

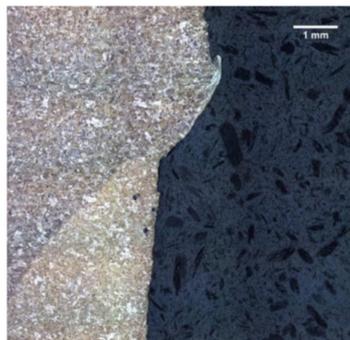
A figura 8 mostra toda a vizinhança da região de início, onde observa-se a interface metal de solda - ZTA, a presença de deformação plástica (amassamento, seta) e a presença de inclusões globulares logo abaixo da macroinclusão.

Figura 8: Micrografias em MO na região da amostra onde a superfície de fratura caracteriza a trinca propagada, ataque Nital 2%.

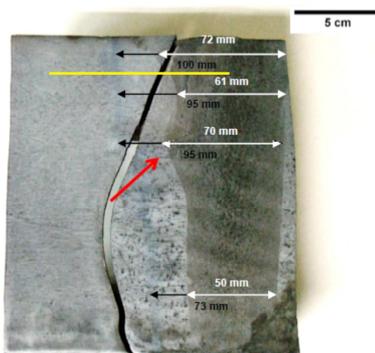
Figura 9: Imagem em câmera digital apresentando macrografia da seção longitudinal do segmento de trilho.

Nota-se uma alteração no perfil da zona fundida logo abaixo do boleto (seta) sugerindo irregularidade no processo de soldagem.

A análise macrografica efetuada no sentido longitudinal, região central da solda indicou a presença de uma irregularidade no perfil do metal de solda, sugerindo alteração no processo de soldagem.
