Placas de refratários aluminosos do sistema de válvula gaveta em panela de aciaria: avaliação e estudo de caso

(Refractory alumina plates used in the sliding gate valve system in steelmaking ladle: evaluation and case study)

B. B. de Sousa, R. T. da Cruz, R. O. Nunes, S. R. Bragança

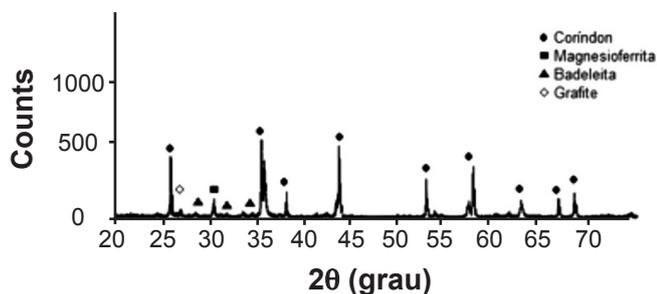
Figura 7: Difratoograma de raios X da placa B usada (*post mortem*). Amostras retiradas da região do canal da placa (superfície + ~2 mm).

A Fig. 7 mostra a análise da placa usada (*post mortem*) da região mais interna (canal). Observaram-se as fases coríndon, grafite e badeleíta (ZrO_2), também encontradas na placa nova, Fig. 3, e a presença de magnesioferrita ($MgFe_2O_4$). Esta fase indicou reação entre o óxido de ferro e o óxido de magnésio, sendo o primeiro advindo possivelmente da oxidação do ferro metálico (após lingotamento) e/ou da escória, e o segundo proveniente da escória (e/ou do revestimento refratário). É interessante destacar a ausência de compostos característicos da corrosão entre escória e a placa como os aluminatos de cálcio, os quais possuem baixa temperatura de fusão e são comumente encontrados na corrosão de refratários aluminosos [18]. A ausência de compostos formados a partir de componentes da estrutura da placa (Al_2O_3) indica somente uma reação na face exterior (magnesioferrita), provavelmente sem grandes consequências à estrutura da peça, desde que sua infiltração seja pequena.

Esses resultados sugerem que o principal fator de desgaste desta placa seja o mecanismo de erosão. Entretanto, deve-se salientar que a presença de reações de corrosão pode não estar evidente, mas de alguma forma elas podem ter contribuído para o enfraquecimento da superfície de contato da peça. Ressalva-se que este estudo descrito neste item foi realizado com placas em condições normais de operação, ou seja, quando não houve visualmente a presença de escória aderida na placa (o estudo sobre interação entre placa e escória é analisado em outro trabalho [19]). A dificuldade da seleção de materiais para placas ocorre justamente devido à diversidade de fatores que podem determinar a sua vida útil, variando-se as causas em diferentes corridas. Exemplo desses fatores podem ser encontrados em [20].

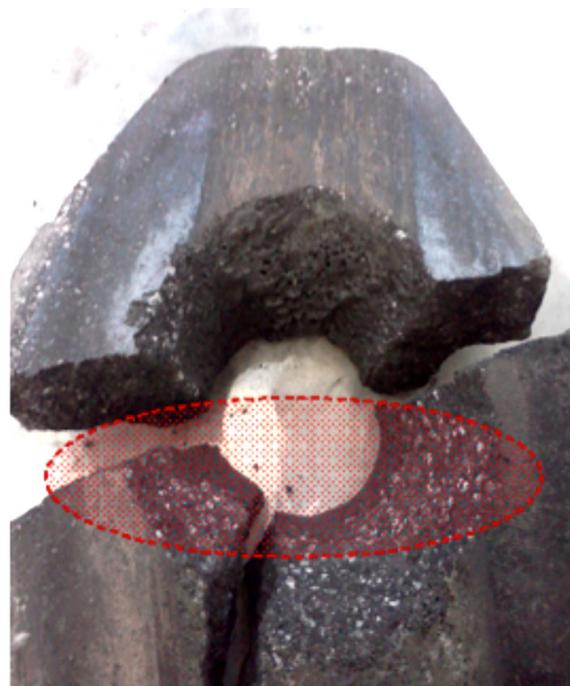
Procurou-se verificar a origem de falha ou dano em uma placa que apresentou desgaste severo no canal de vazamento após uma única corrida, sendo a mesma retirada de operação

Figura 8: Placa BF com desgaste severo após uma corrida. Em destaque região retirada da placa para análise.

(denominada 'placa BF'). Por meio de análise de difração por raios X e medidas de resistência mecânica e absorção de água da placa foi possível identificar as fases e analisar problemas estruturais que explicassem a corrosão/desgaste da placa BF. A Fig. 8 mostra o aspecto da placa retirada de operação para análise, na qual se observa um intenso desgaste e aumento do diâmetro do canal (bem maior em relação ao material novo, Fig. 2). A análise de DRX foi realizada com a amostra retirada da região da superfície do canal (Fig. 8), sendo a mesma apresentada na Fig. 9. Observou-se a presença de quatro fases distintas (coríndon, magnesioferrita, grafite e óxido de zircônio). Com exceção da fase magnesioferrita as outras três fases também foram identificadas na análise de DRX da placa nova (Fig. 3) e placa usada (Fig. 7). A fase de magnesioferrita $[(Mg,Fe)(Cr,Al)_2O_4]$ possui elevado ponto de fusão (~2000 °C) e, provavelmente, foi oriunda de reação com a areia de vedação utilizada para o fechamento do canal da placa [21]. A presença da fase magnesioferrita na superfície da válvula gaveta sugeriu a reação em alta

temperatura, envolvendo a areia de vedação e a superfície do canal da válvula. Além disso, é muito provável que esta reação tenha ocorrido em consequência da não abertura livre da válvula com a necessidade de utilização do maçarico de oxigênio, proporcionando energia suficiente para a fusão da areia e sua reação com a superfície da placa, fato que potencializou o desgaste do canal de placa.

A resistência mecânica à flexão da placa BF foi $15,5 \pm 0,4$ MPa enquanto a resistência média da placa nova foi $19,1 \pm 1,8$ MPa. Com base nestes resultados, pôde-se supor que não houve uma relação direta entre resistência mecânica e desgaste da placa. A resistência de $15,5$ MPa é suficientemente alta para garantir a integridade da placa e indicou uma boa resistência de ligação entre matriz e particulado. A absorção de água da placa BF foi de $0,83\%$ enquanto a absorção da placa nova foi de $0,81\%$. Este resultado corroborou com a análise da resistência mecânica, considerando-se que a porosidade aberta das placas refratárias foi similar. Embora os refratários não devam necessariamente ser projetados para suportarem as condições de exceção como aquelas descritas acima, o uso de oxigênio, mesmo que ocasional, implica no desgaste do refratário, o qual é menor para refratários mais nobres.

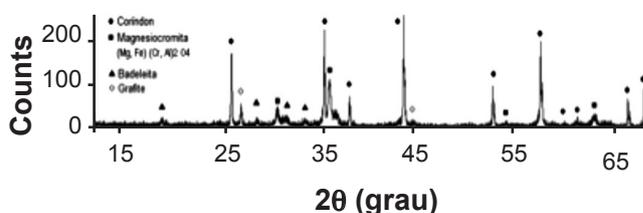
Figura 9: Difratoograma de raios X da placa BF. Amostra retirada da região indicada na Fig. 8.
