**UNIVERSIDADE FEDERAL DO RIO GRANDE DO SUL
ESCOLA DE ENGENHARIA
DEPARTAMENTO DE ENGENHARIA CIVIL**

**ANÁLISE DAS MANIFESTAÇÕES PATOLÓGICAS EM
PONTES E VIADUTOS NO LITORAL NORTE DO RIO
GRANDE DO SUL**

Trabalho de Diplomação apresentado à Comissão de Graduação do Curso de Engenharia Civil da Escola de Engenharia da Universidade Federal do Rio Grande do Sul, como parte dos requisitos para obtenção do título de Engenheiro Civil.

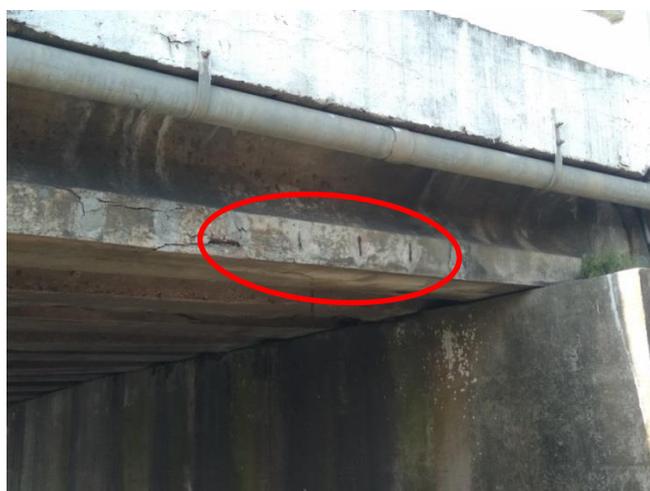
Foram observados diversos pontos em que o concreto estava bastante degradado, e partes da armadura da viga exposta, tanto a transversal, figura 26, quanto longitudinal, figura 27.

Figura 26 - Armadura transversal exposta

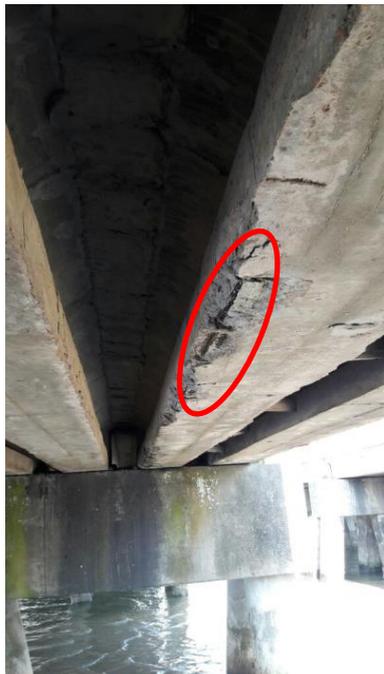
Figura 27 - Armadura longitudinal exposta

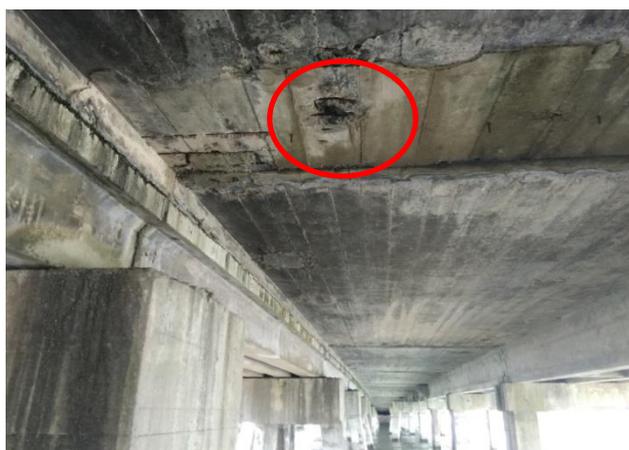
Da mesma forma, foi possível observar essa manifestação patológica na laje, figura 28, e nos pilares, figura 29, onde também pode-se notar a presença de eflorescência.

Figura 28 - Armadura exposta na laje da ponte

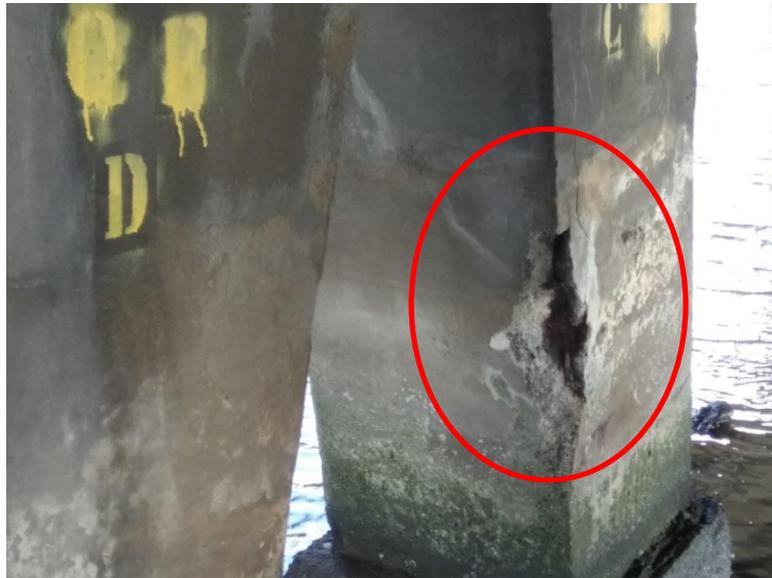
Figura 29 - Armadura exposta no pilar

A eflorescência ocorre quando há depósito de sais na superfície, e como também existem fissuras, a água consegue penetrar e lixiviar os compostos calcários mais facilmente.

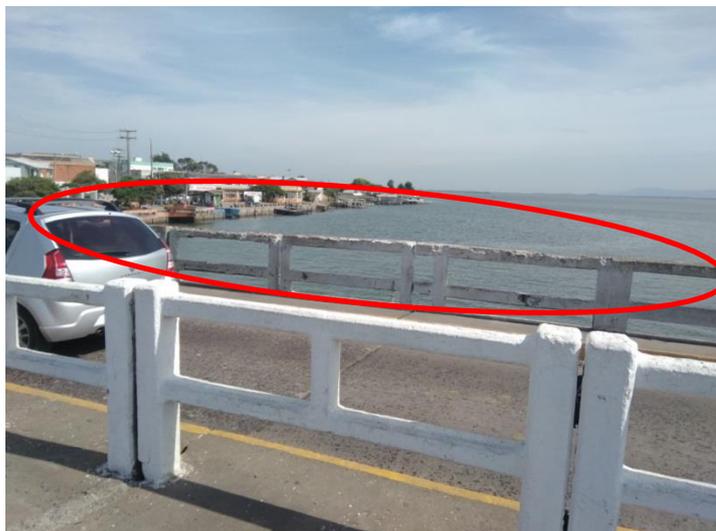
Figura 30 - Parapeito deteriorado

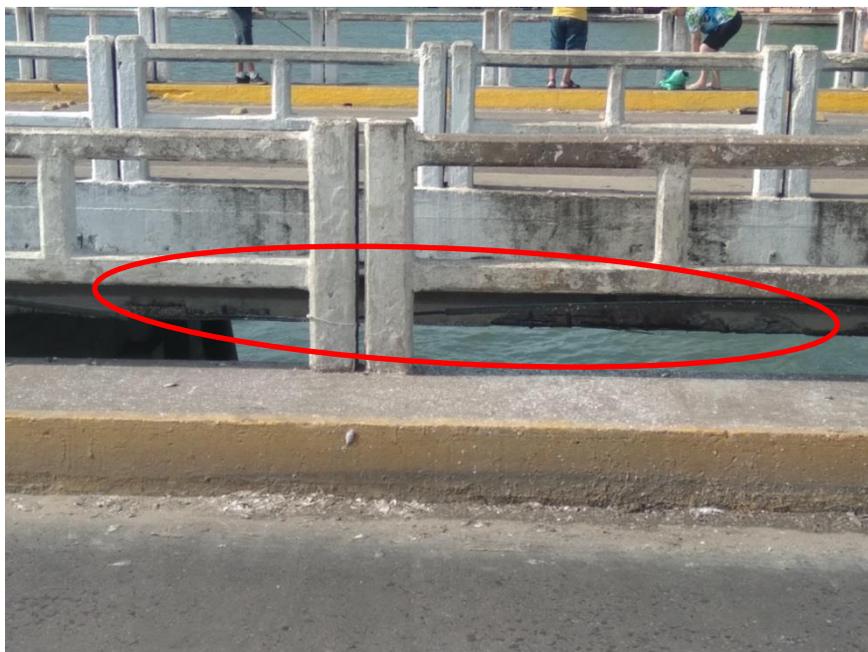
Na parte superior, também encontra-se outras zonas em que a armadura da viga está comprometida, a região da figura 31 localiza-se aproximadamente no meio da ponte.

Figura 31 – Viga com armadura exposta

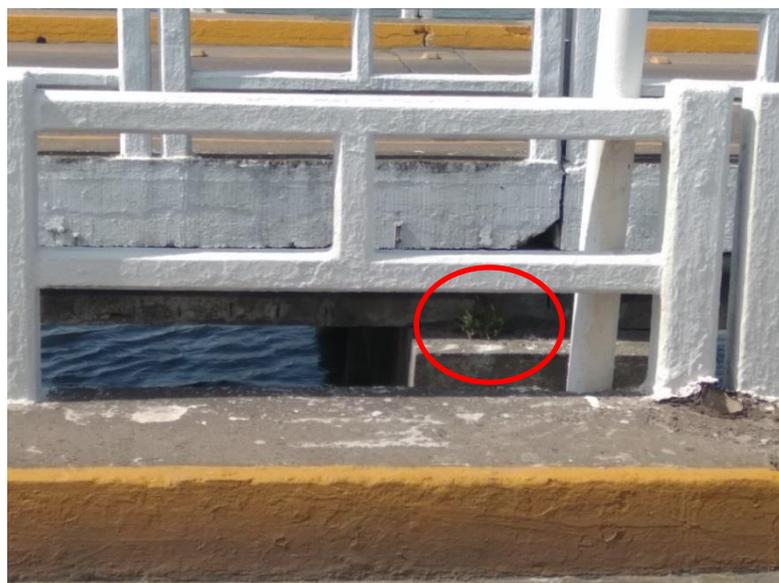
Também há sujidade devido à fuligem e vegetação crescendo entre a estrutura, indicando que a umidade está infiltrando nas juntas, conforme a figura 32.

Figura 32 - Vegetação na estrutura

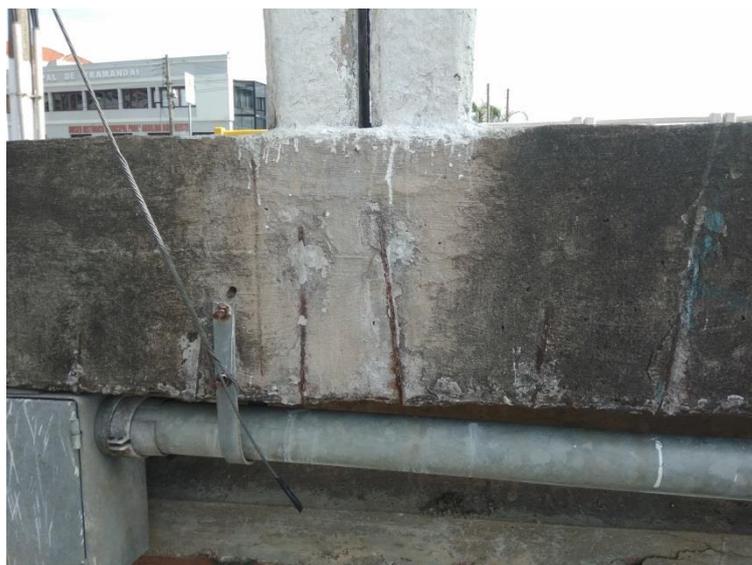
Do lado de Tramandaí foi possível ver que a ponte estava muito mais comprometida, o concreto aparenta ser mais poroso, e está muito mais degradado. Nas figuras 33 e 34 pode-se ver que os estribos da viga estão oxidados, e que foram colocadas algumas escoras no local, porém foram apoiadas em uma base instável.

Figura 33 - Estribos expostos

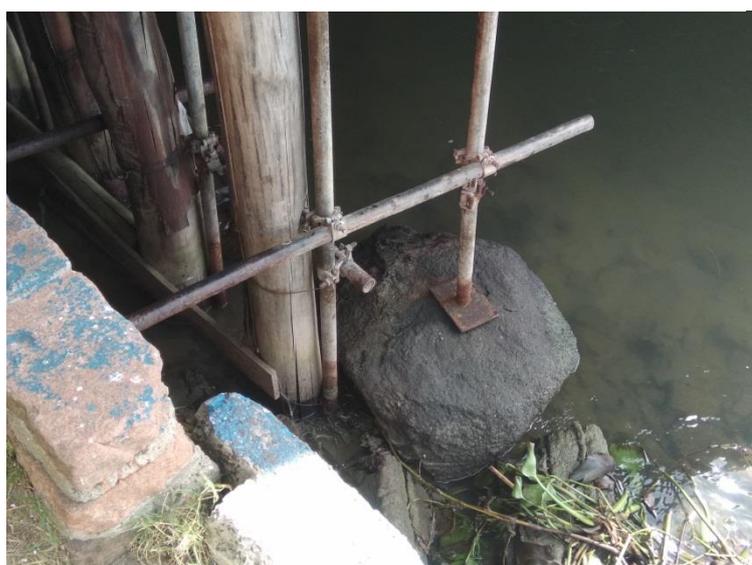
Figura 34 - Escora apoiada em rocha

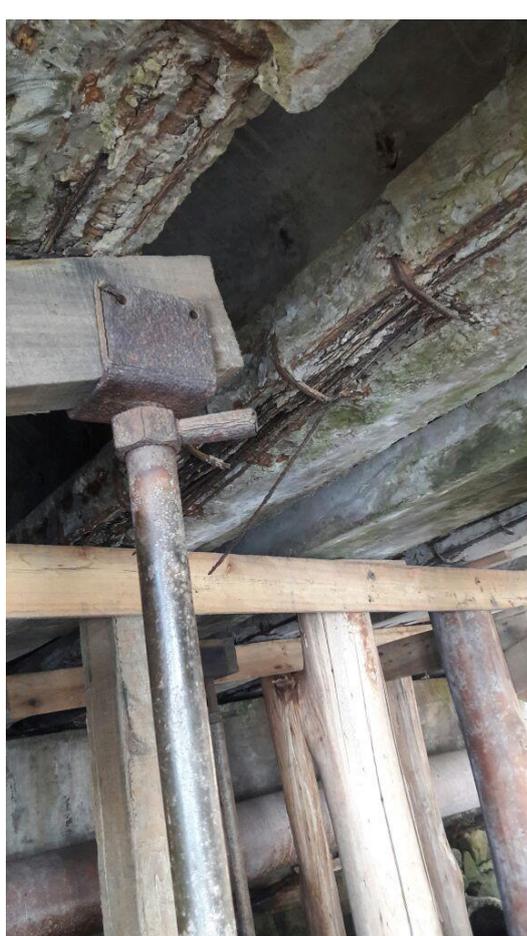
Na figura 35 encontra-se o caso mais crítico, pode-se ver que grande parte do aço está descoberto e totalmente oxidado, era possível quebra-lo com a mão. No estado que o concreto e a armadura se encontram, a capacidade estrutural dessa viga foi seriamente comprometida, e está muito crítico para fazer um reparo simples como uma pintura monocomponente à base de resina epóxi com zinco.

Figura 35 – Concreto e armadura deteriorados

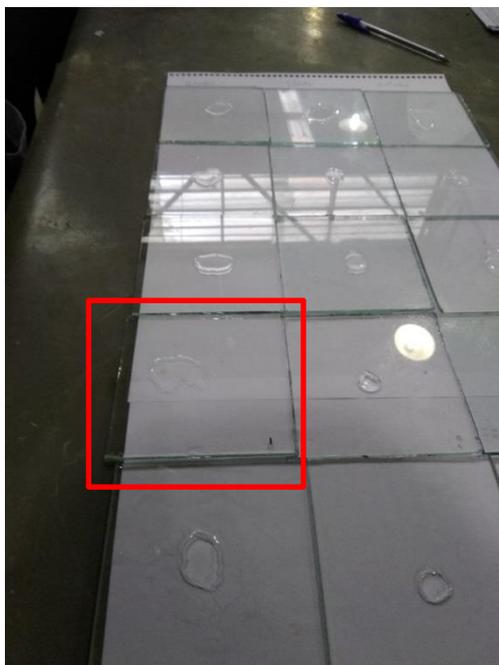
Na figura 42 pode-se ver que a amostra não ficou com uma coloração azulada, portanto não foi constatado a presença de nitrato.

Figura 42 – Análise qualitativa de nitratos, ponte Giuseppe Garibaldi

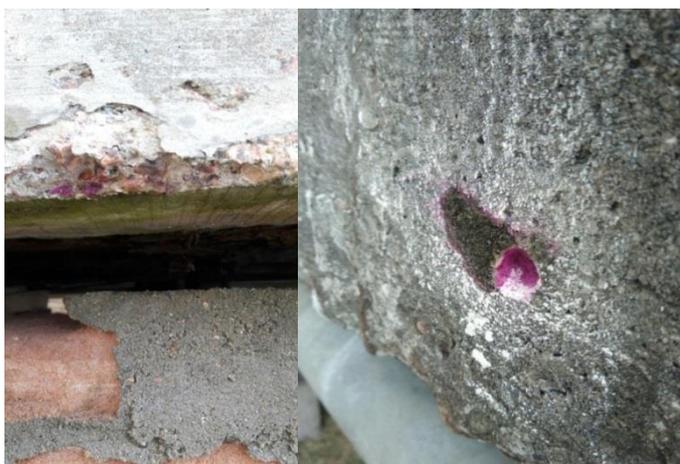
Figura 46 - Área carbonatada

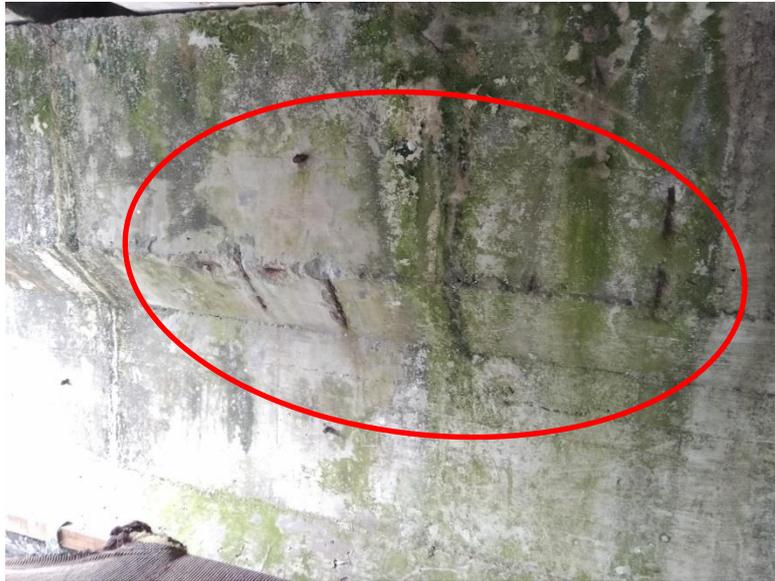
Foram observados alguns locais onde já não havia cobertura da armadura, figura 50, e um pilar que também está bastante danificado, figura 51, onde é possível ver que uma das barras está rompida.

Figura 50 - Armadura exposta

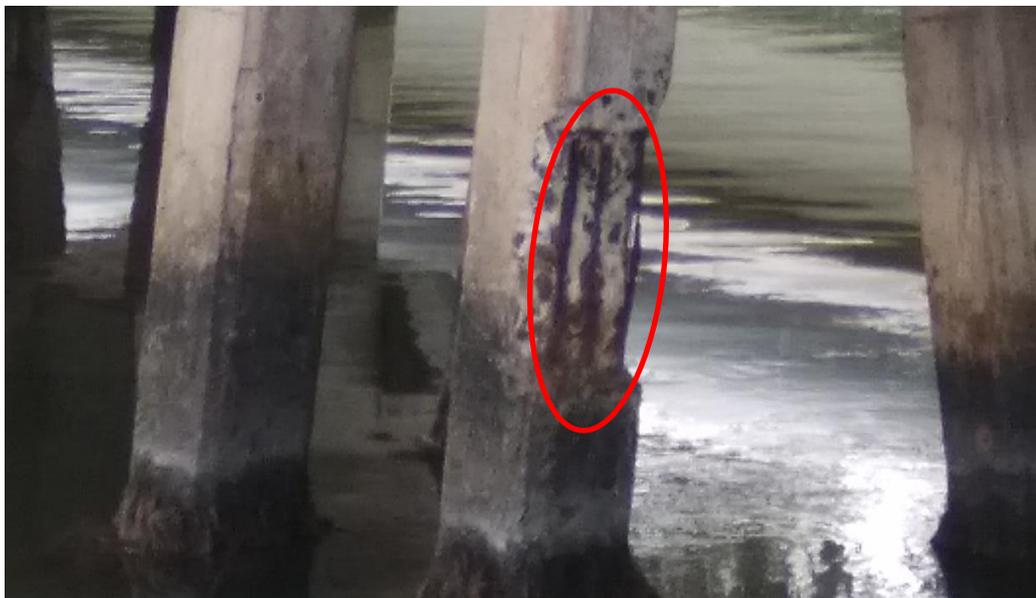
Figura 51 – Pilar com barras de aço expostas

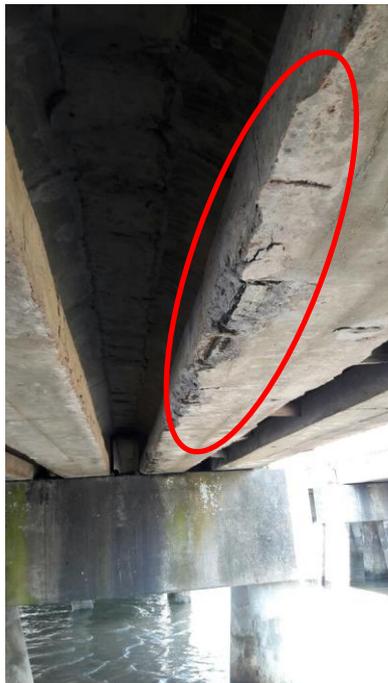
Na figura 52 pode-se ver que o concreto em algumas partes das vigas está bem deteriorado, deixando a armadura exposta ao ambiente.

Figura 52 - Aço sem cobrimento

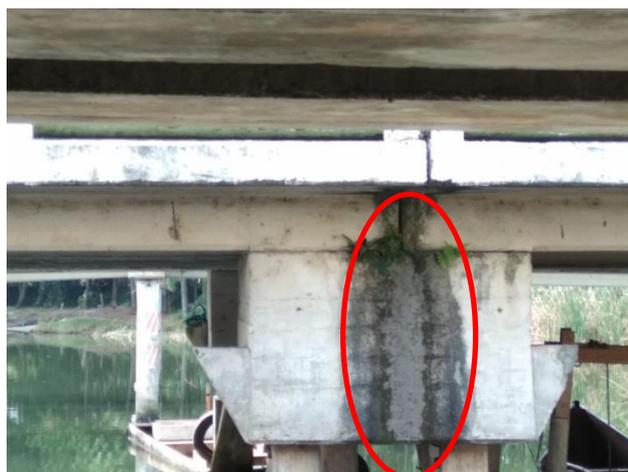
Devido a umidade e a falta de manutenção da estrutura, foi possível observar diversos pontos com vegetação crescendo no meio das juntas, como vê-se na figura 53 e figura 54.

Figura 53 – Vegetação e umidade

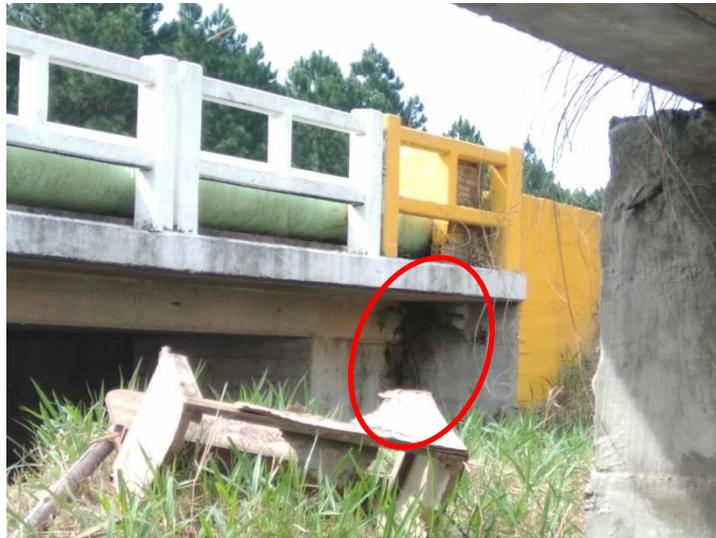
Figura 54 - Vegetação do meio da estrutura

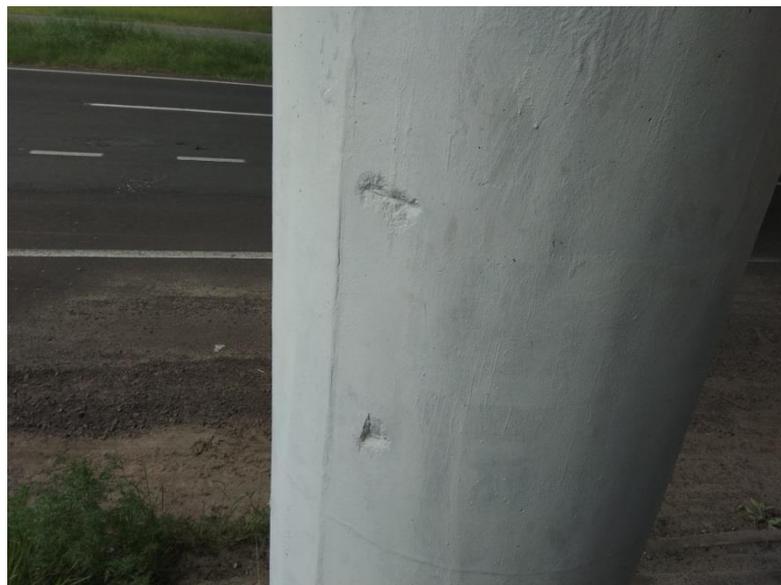
Figura 61 - Armadura do pilar exposta

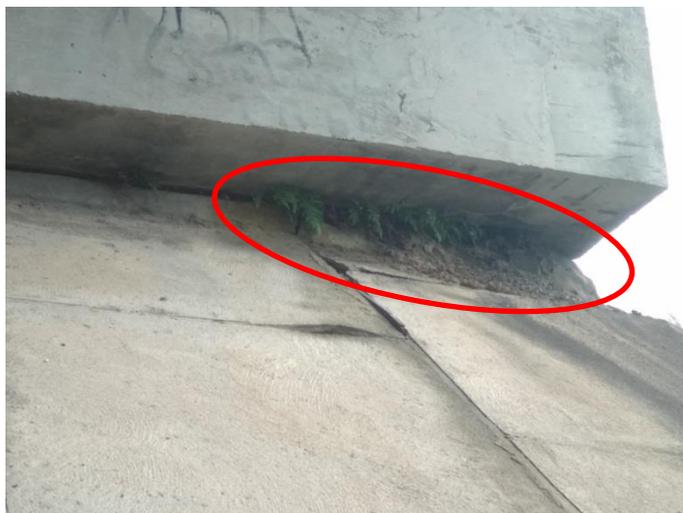
Figura 62 - Vegetação nas juntas do viaduto

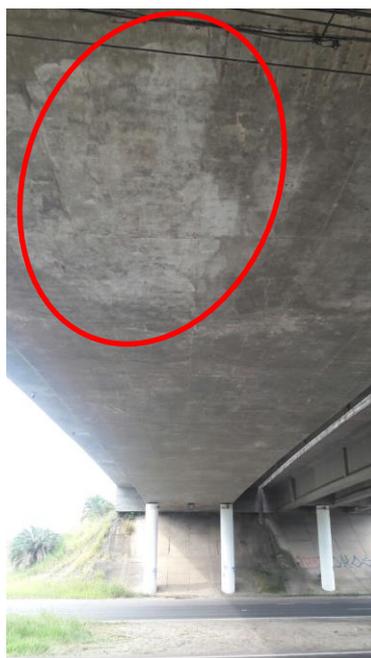
Figura 63 - Eflorescência

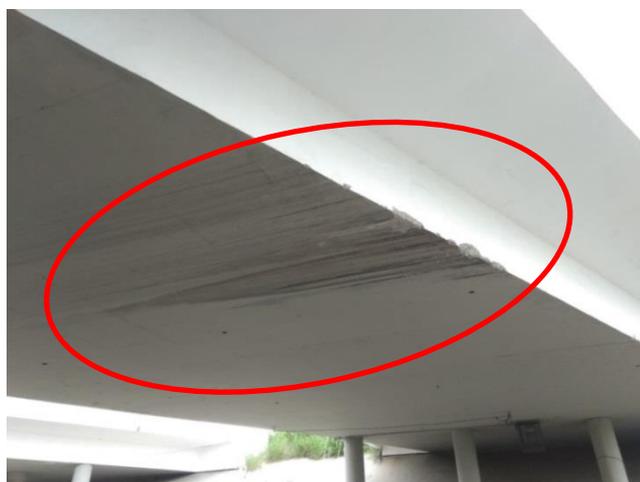
Na superestrutura é possível ver danos causados por um veículo com altura superior a permitida, figura 74, apesar de que foi observado a existência da placa sinalizadora de altura máxima. Essa ação mecânica é um exemplo que pode ser considerado uma causa extrínseca, que independem do corpo estrutural.

Figura 74 - Danos causados por veículos

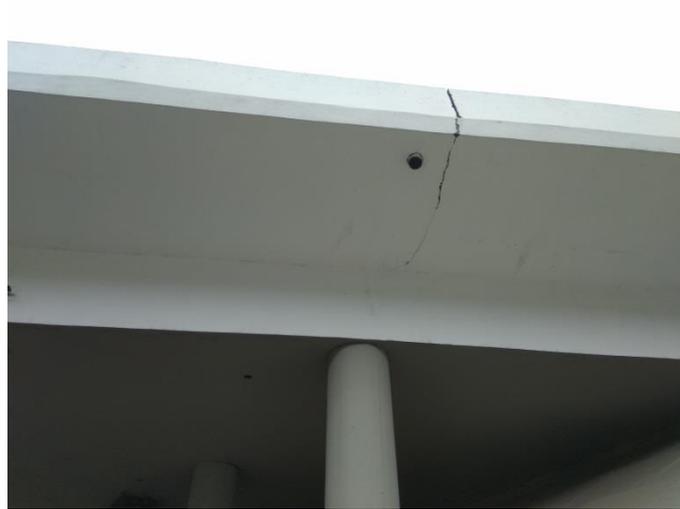
Na figura 75 também vê-se grandes fissuras que podem facilitar a entrada de água e agentes agressivos na estrutura.

Figura 75 - Fissura na superestrutura

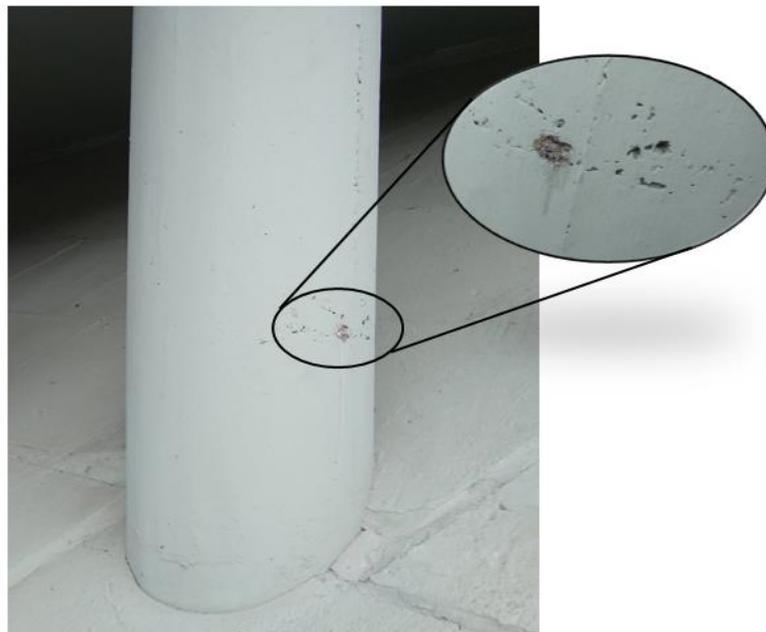
Figura 76 - Falha de concretagem
